Boomtechnisch onderzoek Bomen Plan Celsius Fase 1, Eindhoven

Opdrachtgever	RAinfra
Contactpersoon	De heer F. Jetten
Projectnummer	16101
Object	Bomen Plan Celsius Fase 1
Locatie	Omgeving Jan van der Bildtstraat, Stephensonstraat, Edisonstraat, Reamurstraat
Datum	4 Januari 2016

FJboomadvies

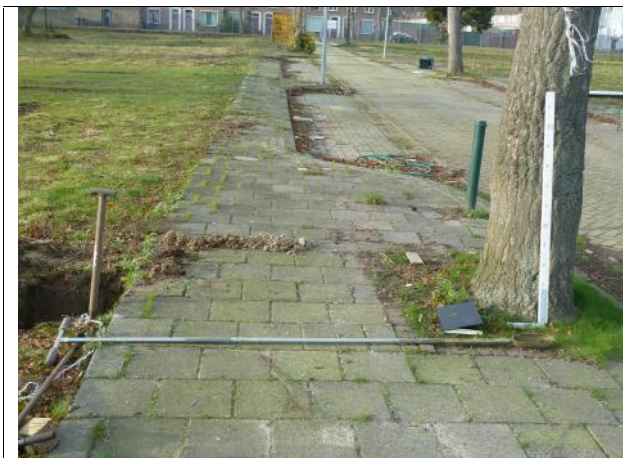
Profielsleuf langs voetpad op ca. 2,10 uit hart boom

Profiel in cm onder maaiveld	Onderzoeksresultaten
0-90	Humeus fijn zand, zwak lemig, beworteld. Beworteling verspreid in het gehele profiel tot een diameter van 2 cm. Verspreid in profiel puin.
90-110	Humusloos-arm zand, matig fijn, vochtig, (zeer) licht beworteld
110-175	Humusloos, lemig zand, overgaand naar sterk lemig zand, naar zeer sterk lemig zand/zandig leem; niet beworteld, vochtig tot nat

Grondwater is aangetroffen op ca. 175 cm onder maaiveld. In de Jan van der Bildtstraat is een peilbuis aangetroffen. Ook daar is het grondwater gepeild en aangetroffen op ca. 175 cm onder maaiveld.

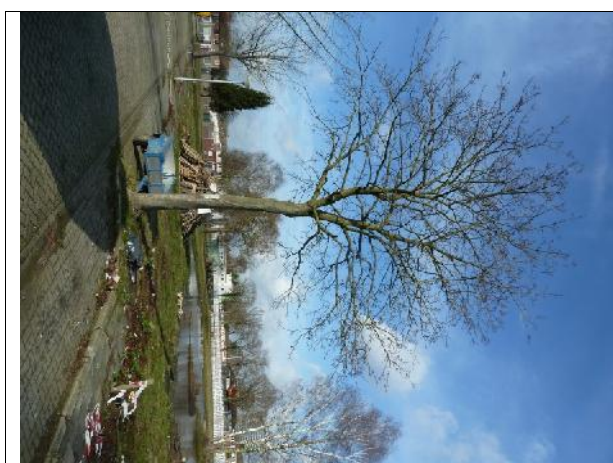
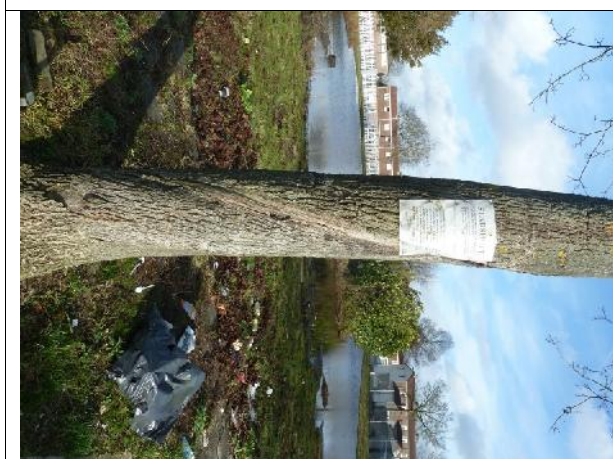
Informatieblad boom 1

BOOM 1	
Locatie	Binnen hekwerk bouwlocatie aan de Jan van der Bildtstraat; zie bijlage 1
Soort	Acer platanoides (Noorse esdoorn cultivar)
Stamdiameter op ca. 1,30 m boven maaiveld	Ca. 0,30 meter
Takvrije stamlengte	Ca. 3,5 meter
Plantwijze	Langs de Jan van der Bildtstraat, onderdeel van de laan
Huidige hoogte	Ca. 8 meter
Huidige kroondiameter	Ca. 6 meter
Standplaats	Boomspiegel
Bovengrondse belemmeringen, beheersaspecten	Geen
Veiligheid/gebreken	Enkele stompjes, dood hout
Onderhoudsstaat	Achterstand
Conditie	Redelijk
Overlast, beheersbaarheid	Geen substantiële aandachtspunten
Toekomstverwachting	Positief; >15 jaar
Verschijningsvorm, beeldkwaliteit	Normaal
BOOMTECHNISCHE KWALITEIT	3. Positief
BEELDKWALITEIT	2. Niet bijzonder-gewoon
BOOMTECHNISCH OORDEEL	Behoudenswaardig

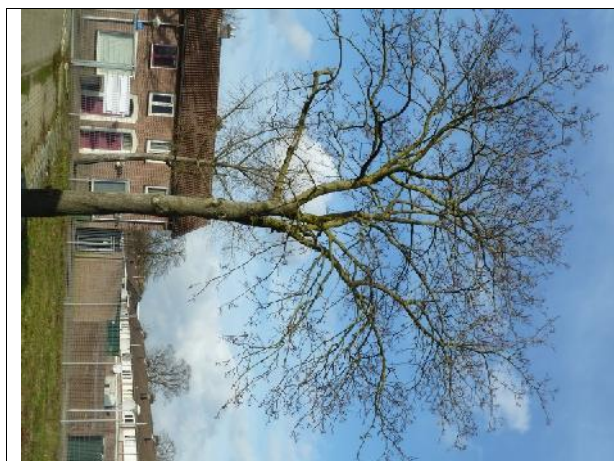
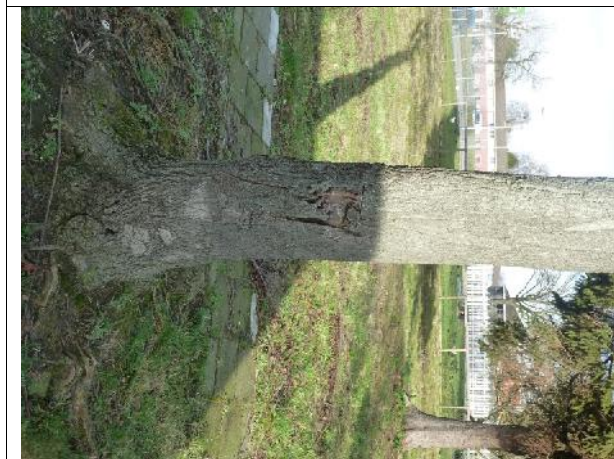
BOOM 5	
Locatie	Binnen hekwerk bouwlocatie aan de Jan van der Bildtstraat; zie bijlage 1
Soort	Acer platanoides (Noorse esdoorn cultivar)
Stamdiameter op ca. 1,30 m boven maaiveld	Ca. 0,30 meter
Takvrije stamlengte	Ca. 3 meter
Plantwijze	Langs de Jan van der Bildtstraat, onderdeel laan
Huidige hoogte	Ca. 8 meter
Huidige kroondiameter	Ca. 6 meter
Standplaats	Boomspiegel
Bovengrondse belemmeringen, beheersaspecten	Oppervlakkige beworteling
Veiligheid/gebreken	
Veiligheid/gebreken	Enkele stomp/breuk, beschadiging op stam op 0,7 mv en op gesteltak in de kroon, goed overgroeïende snoeiwonden op stam
Onderhoudsstaat	Op beeld
Conditie	Redelijk
Overlast, beheersbaarheid	Geen substantiële aandachtspunten
Toekomstverwachting	Positief; >15 jaar
Verschijningsvorm, beeldkwaliteit	
Verschijningsvorm, beeldkwaliteit	Normaal
BOOMTECHNISCHE KWALITEIT	
BOOMTECHNISCHE KWALITEIT	3. Positief
BEELDKWALITEIT	
BEELDKWALITEIT	2. Niet bijzonder-gewoon

BOOMTECHNISCH OORDEEL	
BOOMTECHNISCH OORDEEL	Behoudenswaardig

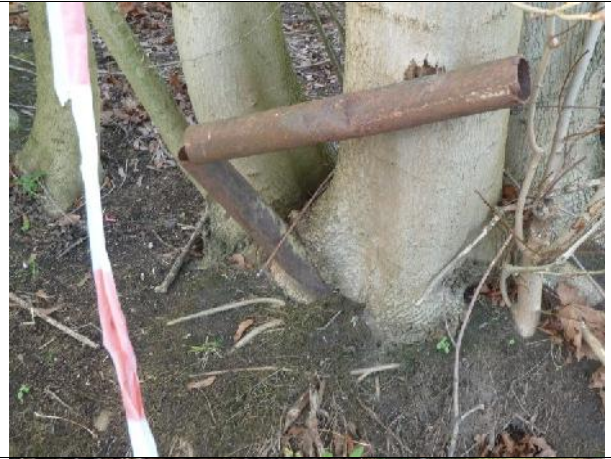
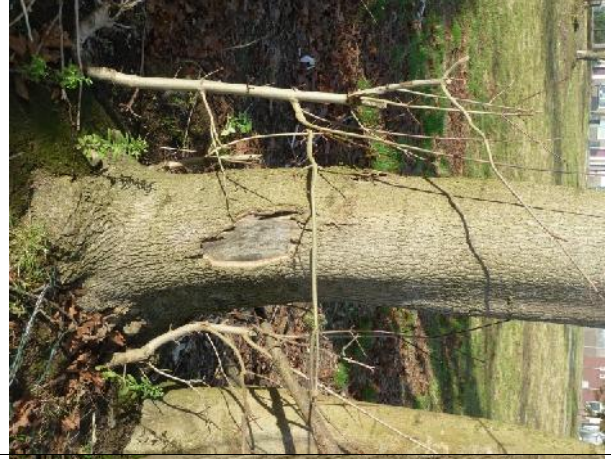
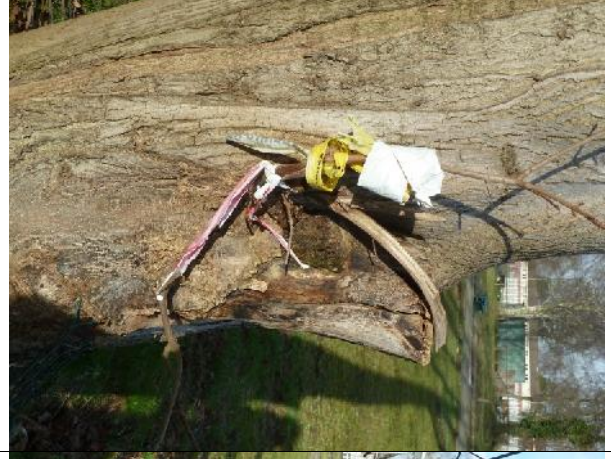
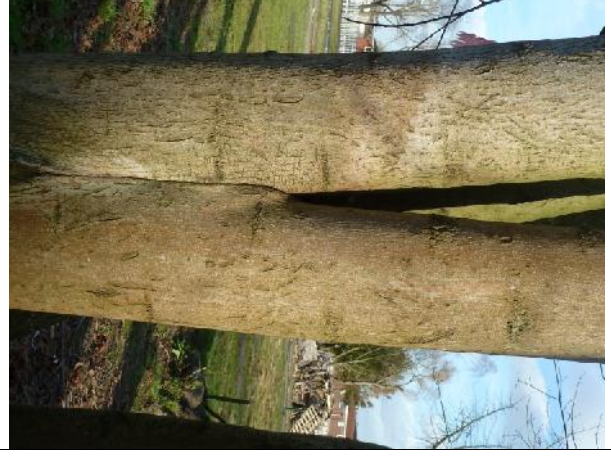
BOOM 8	
Locatie	Binnen hekwerk bouwlocatie aan de Jan van der Bildtstraat; zie bijlage 1
Soort	Groep Acer platanoides (Noorse esdoorn)
Stamdiameter op ca. 1,30 m boven maaiveld	Divers; 0,15-0,40 m
Takvrije stamlengte	Divers; 2-4 m
Plantwijze	Groep
Huidige hoogte	Ca. 15 meter
Huidige kroondiameter	Ca. 12 meter
Standplaats	In voormalige tuin
Bovengrondse belemmeringen, beheersaspecten	Lage opkroonhoogte
Veiligheid/gebreken	
Veiligheid/gebreken	Zware plakksel in 3 gevallen, diverse beschadigingen, ingroeingen en divers dood; Risicoboom-groep
Onderhoudsstaat	Verwaarloosd
Conditie	Matig
Overlast, beheersbaarheid	Geen substantiële aandachtspunten
Toekomstverwachting	Matig; 10-15 jaar
Verschijningsvorm, beeldkwaliteit	
Verschijningsvorm, beeldkwaliteit	Bijzonder
BOOMTECHNISCHE KWALITEIT	
BOOMTECHNISCHE KWALITEIT	1. Negatief
BEELDKWALITEIT	
BEELDKWALITEIT	3. Fraai
BOOMTECHNISCH OORDEEL	
BOOMTECHNISCH OORDEEL	Niet behoudenswaardig

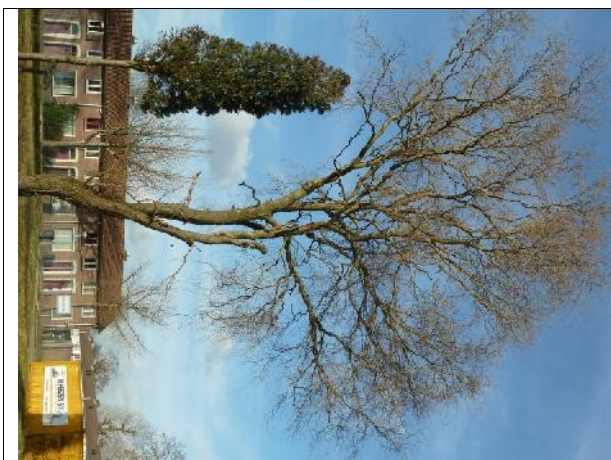
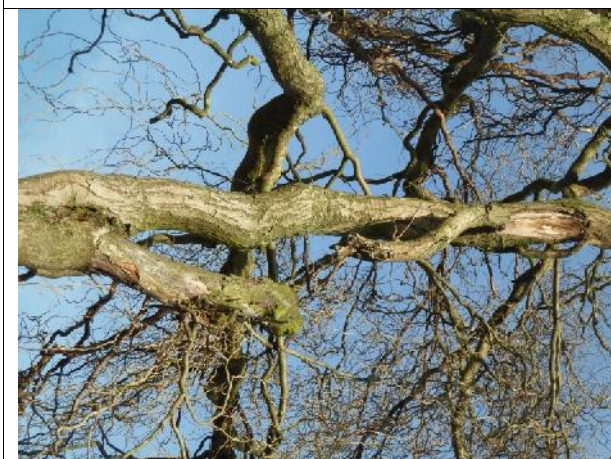
Informatieblad boom 9

BOOM 9	
Locatie	Binnen hekwerk bouwlocatie aan de Jan van der Bildtstraat; zie bijlage 1
Soort	Salix babylonica 'Tortuosa' (kronkelwilg)
Stamdiameter op ca. 1,30 m boven maaiveld	Ca. 0,40 meter
Takvrije stamlengte	Ca. 2 meter
Plantwijze	Individueel
Huidige hoogte	Ca. 10 meter
Huidige kroondiameter	Ca. 7 meter
Standplaats	In voormalige tuin
Bovengrondse belemmeringen, beheersaspecten	Geen bijzonderheden
Veiligheid/gebreken	
Veiligheid/gebreken	Stamvoet beschadigd voor ca. 1/3 deel, dood hout, uitgebroken takken; Risicoboom
Onderhoudsstaat	Verwaarloosd
Conditie	Slecht
Overlast, beheersbaarheid	Geen substantiële aandachtspunten
Toekomstverwachting	Laag; 5-10 jaar
Verschijningsvorm, beeldkwaliteit	
Verschijningsvorm, beeldkwaliteit	Normaal
BOOMTECHNISCHE KWALITEIT	
BOOMTECHNISCHE KWALITEIT	1. Negatief
BEELDKWALITEIT	
BEELDKWALITEIT	2. Niet bijzonder-gewoon
BOOMTECHNISCH OORDEEL	
BOOMTECHNISCH OORDEEL	Roeien

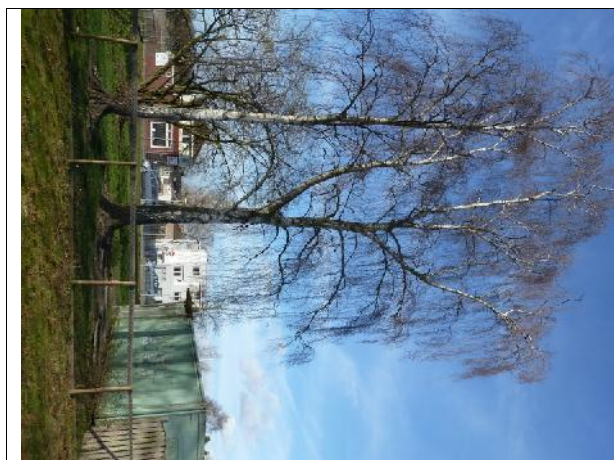
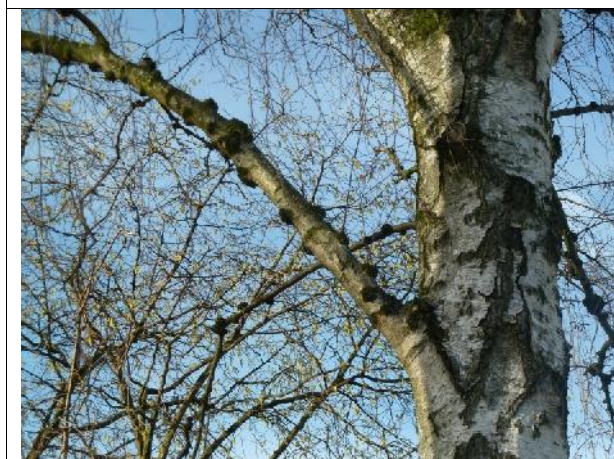
Informatieblad boom 12

BOOM 12	
Locatie	Binnen hekwerk bouwlocatie aan de Jan van der Bildtstraat; zie bijlage 1
Soort	Betula pendula (ruwe berk)
Stamdiameter op ca. 1,30 m boven maaiveld	Ca. 0,45 m
Takvrije stamlengte	3 meter
Plantwijze	Groep van 2 bomen
Huidige hoogte	Ca. 15 meter
Huidige kroondiameter	Ca. 8 meter
Standplaats	In voormalige tuin, nu dierenweide
Bovengrondse belemmeringen, beheersaspecten	Lage opkroonhoogte
Veiligheid/gebreken	
Veiligheid/gebreken	Dode, afgebroken en beschadigde gestelbeworteling, enkele dode takken; risicoboom
Onderhoudsstaat	Achterstand
Conditie	Matig-slecht
Overlast, beheersbaarheid	Geen substantiële aandachtspunten
Toekomstverwachting	Matig; 10-15 jaar
Verschijningsvorm, beeldkwaliteit	
Verschijningsvorm, beeldkwaliteit	Normaal
BOOMTECHNISCHE KWALITEIT	
BOOMTECHNISCHE KWALITEIT	1. Negatief
BEELDKWALITEIT	
BEELDKWALITEIT	2. Niet bijzonder-gewoon
BOOMTECHNISCH OORDEEL	
BOOMTECHNISCH OORDEEL	Rooien

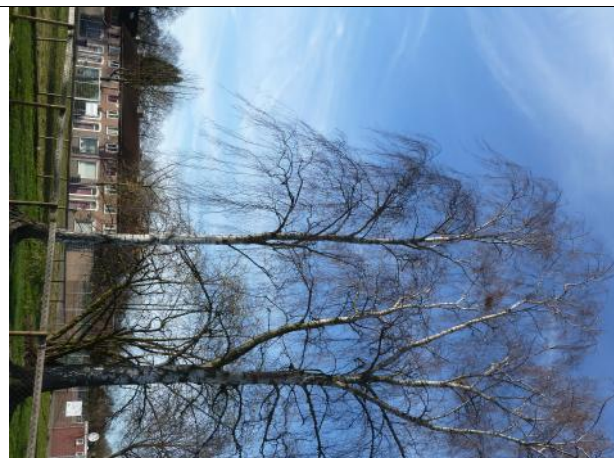
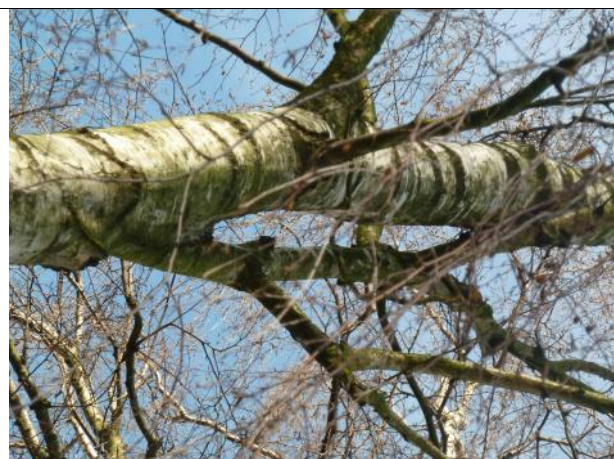
Informatieblad boom 13

BOOM 13	
Locatie	Binnen hekwerk bouwlocatie aan de Jan van der Bildtstraat; zie bijlage 1
Soort	Betula pendula (ruwe berk)
Stamdiameter op ca. 1,30 m boven maaiveld	Ca. 0,30 m
Takvrije stamlengte	4 meter
Plantwijze	Groep van 2 bomen
Huidige hoogte	Ca. 15 meter
Huidige kroondiameter	Ca. 5 meter
Standplaats	In voormalige tuin, nu dierenweide
Bovengrondse belemmeringen, beheersaspecten	Lage opkroonhoogte
Veiligheid/gebreken	
Veiligheid/gebreken	Dode, afgebroken en beschadigde gestelbeworteling, enkele dode takken; risicoboom
Onderhoudsstaat	Achterstand
Conditie	Matig-slecht
Overlast, beheersbaarheid	Geen substantiële aandachtspunten
Toekomstverwachting	Matig; 10-15 jaar
Verschijningsvorm, beeldkwaliteit	
Verschijningsvorm, beeldkwaliteit	Normaal
BOOMTECHNISCHE KWALITEIT	
BOOMTECHNISCHE KWALITEIT	1. Negatief
BEELDKWALITEIT	
BEELDKWALITEIT	2. Niet bijzonder-gewoon
BOOMTECHNISCH OORDEEL	
BOOMTECHNISCH OORDEEL	Roaien

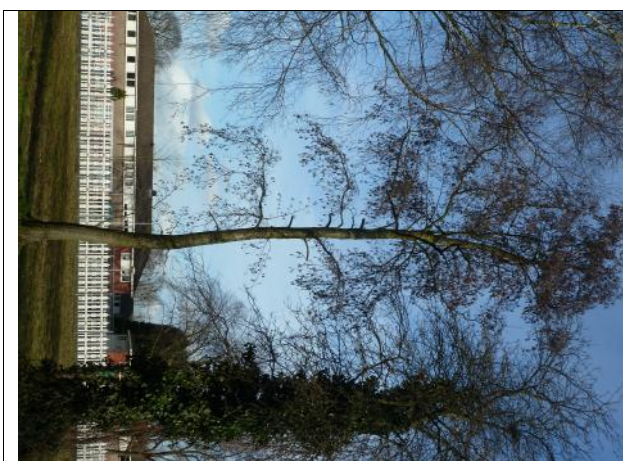
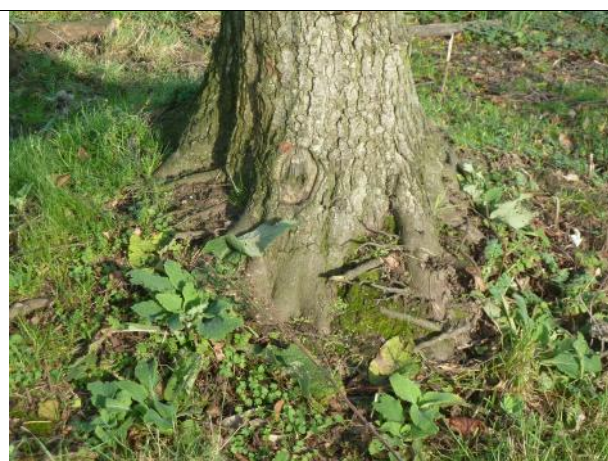
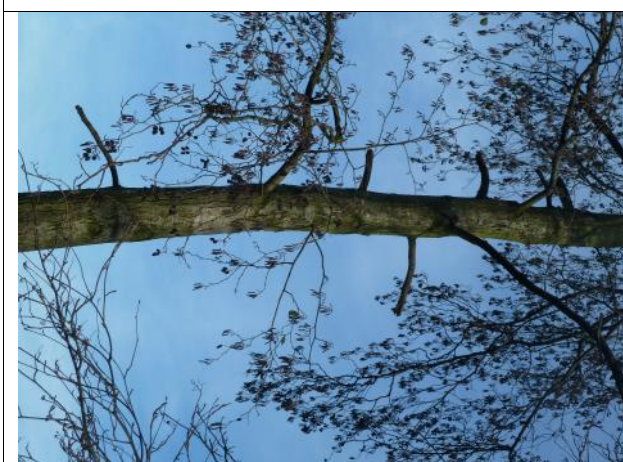
Informatieblad boom 14

BOOM 14	
Locatie	Binnen hekwerk bouwlocatie aan de Jan van der Bildtstraat; zie bijlage 1
Soort	<i>Alnus glutinosa</i> (els)
Stamdiameter op ca. 1,30 m boven maaiveld	Ca. 0,25 m
Takvrije stamlengte	1,2 meter
Plantwijze	Individueel
Huidige hoogte	Ca. 12 meter
Huidige kroondiameter	Ca. 4 meter
Standplaats	In voormalige tuin
Bovengrondse belemmeringen, beheersaspecten	Lage opkroonhoogte
Veiligheid/gebreken	Afgebroken takken, stompen
Onderhoudsstaat	Achterstand
Conditie	Matig-slecht
Overlast, beheersbaarheid	Geen substantiële aandachtspunten
Toekomstverwachting	Matig; 10-15 jaar
Verschijningsvorm, beeldkwaliteit	Normaal
BOOMTECHNISCHE KWALITEIT	1. Negatief
BEELDKWALITEIT	2. Niet bijzonder-gewoon
BOOMTECHNISCH OORDEEL	Roaien

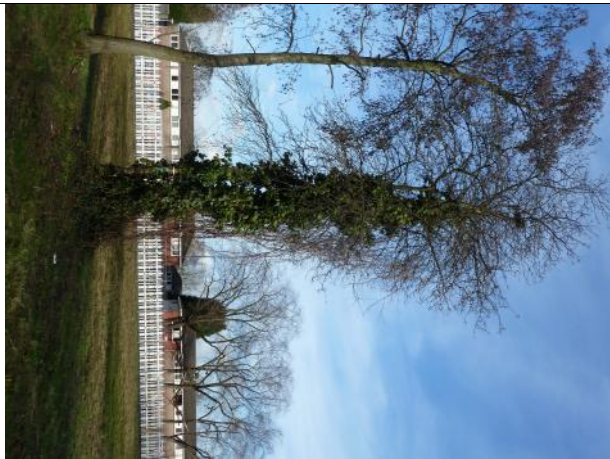
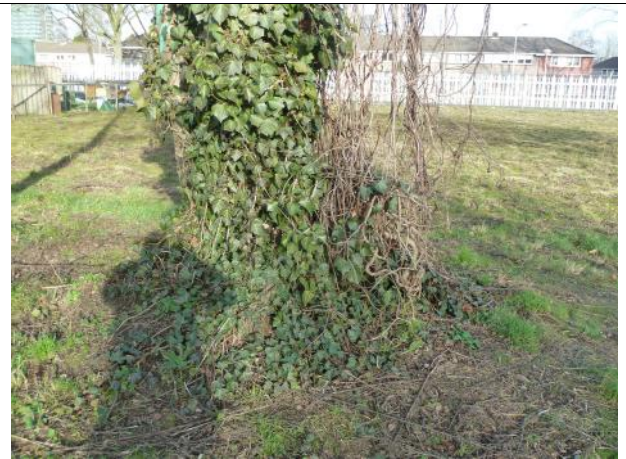
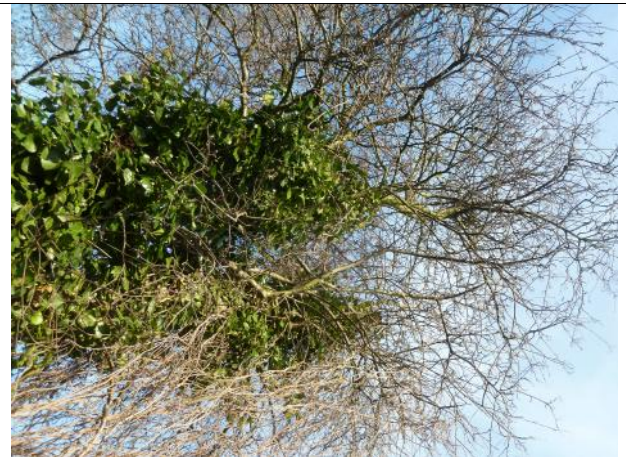
Informatieblad boom 15

BOOM 15	
Locatie	Binnen hekwerk bouwlocatie aan de Jan van der Bildtstraat; zie bijlage 1
Soort	Prunus ((sier)kers)
Stamdiameter op ca. 1,30 m boven maaiveld	3-stammig; ca. 0,1-0,2-0,1 m
Takvrije stamlengte	3 meter
Plantwijze	Individueel
Huidige hoogte	Ca. 10 meter
Huidige kroondiameter	Ca. 5 meter
Standplaats	In voormalige tuin
Bovengrondse belemmeringen, beheersaspecten	Lage opkroonhoogte, begroeid met Hedera en Lonicera
Veiligheid/gebreken	Niet te beoordelen door begroeing met klimplanten
Onderhoudsstaat	Verwaarloosd
Conditie	Matig
Overlast, beheersbaarheid	Geen substantiële aandachtspunten
Toekomstverwachting	Matig; 10-15 jaar
Verschijningsvorm, beeldkwaliteit	Laag
BOOMTECHNISCHE KWALITEIT	1. Negatief
BEELDKWALITEIT	1. Negatief
BOOMTECHNISCH OORDEEL	Roaien

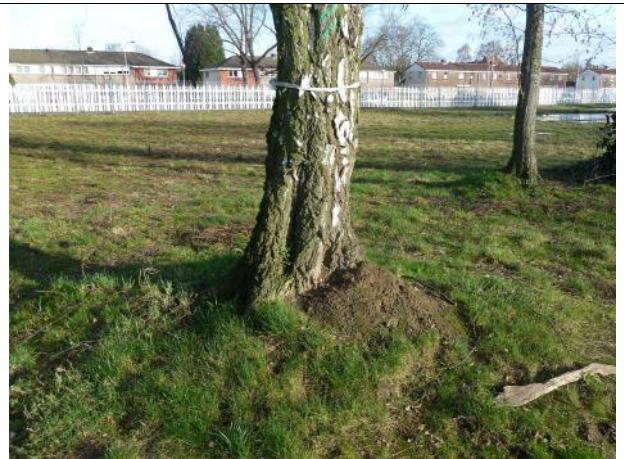
Informatieblad boom 16

BOOM 16	
Locatie	Binnen hekwerk bouwlocatie aan de Jan van der Bildtstraat; zie bijlage 1
Soort	Betula pendula (ruwe berk)
Stamdiameter op ca. 1,30 m boven maaiveld	Ca. 0,45 m
Takvrije stamlengte	2,5 meter
Plantwijze	Individueel
Huidige hoogte	Ca. 15 meter
Huidige kroondiameter	Ca. 8 meter
Standplaats	In voormalige tuin
Bovengrondse belemmeringen, beheersaspecten	Geen bijzonderheden
Veiligheid/gebreken	Geen bijzonderheden
Onderhoudsstaat	Achterstand, stompen in de kroon
Conditie	Redelijk
Overlast, beheersbaarheid	Geen substantiële aandachtspunten
Toekomstverwachting	Positief; > 15 jaar
Verschijningsvorm, beeldkwaliteit	Normaal
BOOMTECHNISCHE KWALITEIT	3. Positief
BEELDKWALITEIT	2. Niet bijzonder-gewoon
BOOMTECHNISCH OORDEEL	Behoudenswaardig

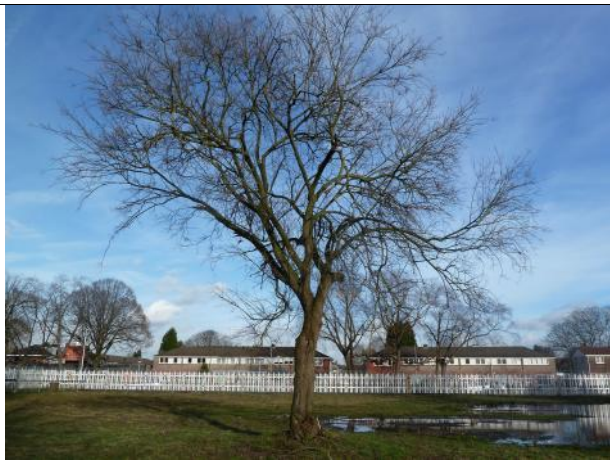
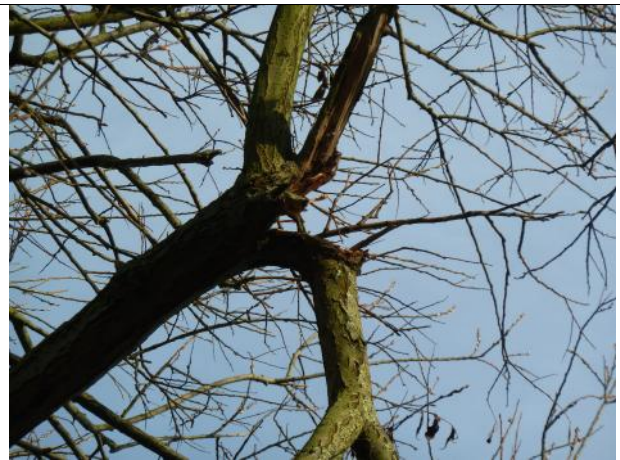
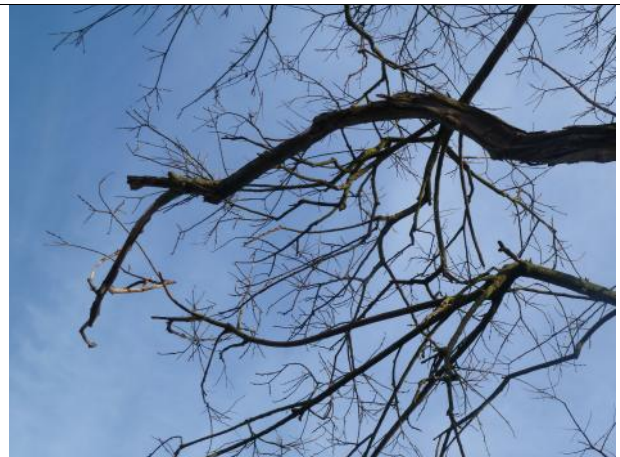
Informatieblad boom 17

BOOM 17	
Locatie	Binnen hekwerk bouwlocatie aan de Jan van der Bildtstraat; zie bijlage 1
Soort	Salix alba (schieuwilg)
Stamdiameter op ca. 1,30 m boven maaiveld	Ca. 0,50 m
Takvrije stamlengte	3 meter
Plantwijze	Individueel
Huidige hoogte	Ca. 10 meter
Huidige kroondiameter	Ca. 10 meter
Standplaats	In voormalige tuin
Bovengrondse belemmeringen, beheersaspecten	Geen bijzonderheden
Veiligheid/gebreken	Beschadigde stamvoet, zwaar dood hout, afgebroken takken, schurende takken; risicoboom
Onderhoudsstaat	Verwaarloosd
Conditie	Matig-slecht
Overlast, beheersbaarheid	Geen substantiële aandachtspunten
Toekomstverwachting	Matig; 10-15 jaar
Verschijningsvorm, beeldkwaliteit	Normaal
BOOMTECHNISCHE KWALITEIT	1. Negatief
BEELDKWALITEIT	2. Niet bijzonder-gewoon
BOOMTECHNISCH OORDEEL	Roeien

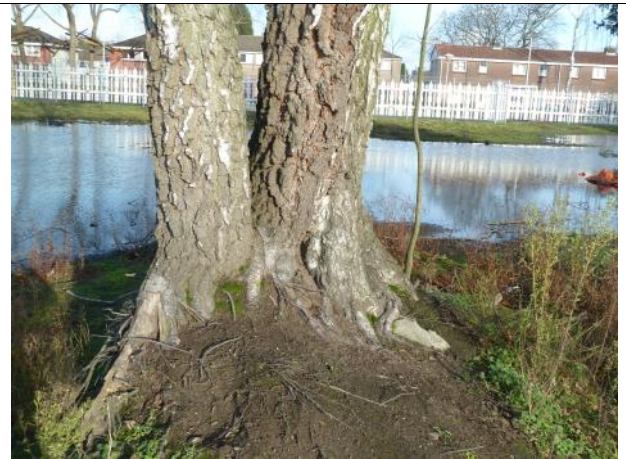
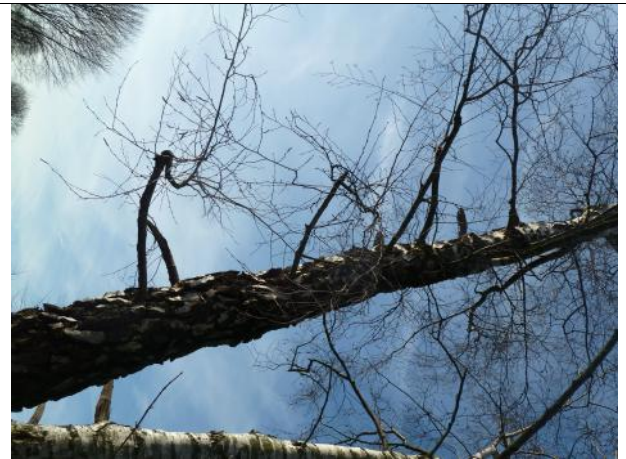
Informatieblad boom 18

BOOM 18	
Locatie	Binnen hekwerk bouwlocatie aan de Jan van der Bildtstraat; zie bijlage 1
Soort	Betula pendula (ruwe berk)
Stamdiameter op ca. 1,30 m boven maaiveld	3-stammig; ca. 0,3-0,4-0,45 m
Takvrije stamlengte	2 meter
Plantwijze	Individueel; 3-stammig
Huidige hoogte	Ca. 15 meter
Huidige kroondiameter	Ca. 10 meter
Standplaats	In voormalige tuin (nu rondom water op maaiveld)
Bovengrondse belemmeringen, beheersaspecten	Geen bijzonderheden
Veiligheid/gebreken	Eenzijdige kluit/gestelbeworteling; risicoboom
Onderhoudsstaat	Achterstallig, stompen
Conditie	Matig
Overlast, beheersbaarheid	Geen substantiële aandachtspunten
Toekomstverwachting	Matig; 10-15 jaar
Verschijningsvorm, beeldkwaliteit	Bijzonder
BOOMTECHNISCHE KWALITEIT	1. Negatief
BEELDKWALITEIT	3. Fraai
BOOMTECHNISCH OORDEEL	Niet behoudenswaardig

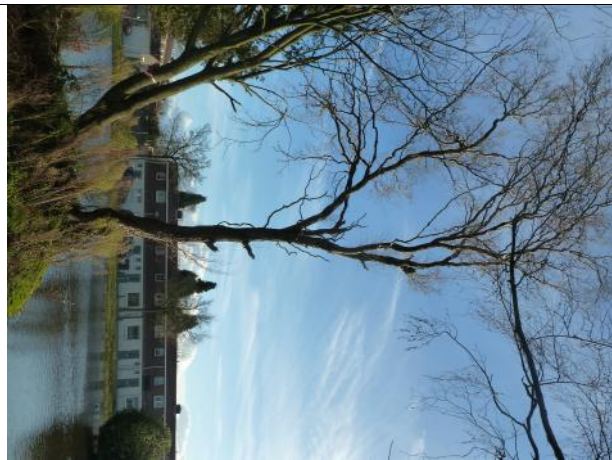
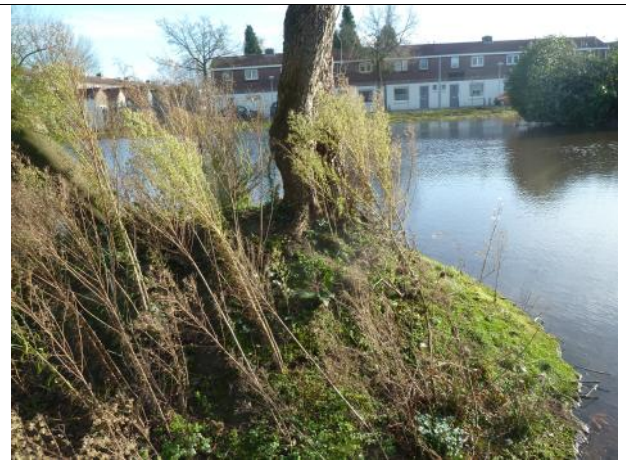
Informatieblad boom 19

BOOM 19	
Locatie	Binnen hekwerk bouwlocatie aan de Jan van der Bildtstraat; zie bijlage 1
Soort	Salix babylonica 'Tortuosa' (kronkelwilg)
Stamdiameter op ca. 1,30 m boven maaiveld	Ca. 0,40 m
Takvrije stamlengte	4 meter
Plantwijze	Groep
Huidige hoogte	Ca. 10 meter
Huidige kroondiameter	Ca. 5 meter
Standplaats	In voormalige tuin (nu rondom water op maaiveld)
Bovengrondse belemmeringen, beheersaspecten	Geen bijzonderheden
Veiligheid/gebreken	Eenzijdige kroon, beschadigde gestelbeworteling, stomp, dood hout; risicoboom
Onderhoudsstaat	Achterstallig
Conditie	Slecht
Overlast, beheersbaarheid	Geen substantiële aandachtspunten
Toekomstverwachting	Laag; 5-10 jaar
Verschijningsvorm, beeldkwaliteit	Laag
BOOMTECHNISCHE KWALITEIT	1. Negatief
BEELDKWALITEIT	1. Negatief
BOOMTECHNISCH OORDEEL	Roaien

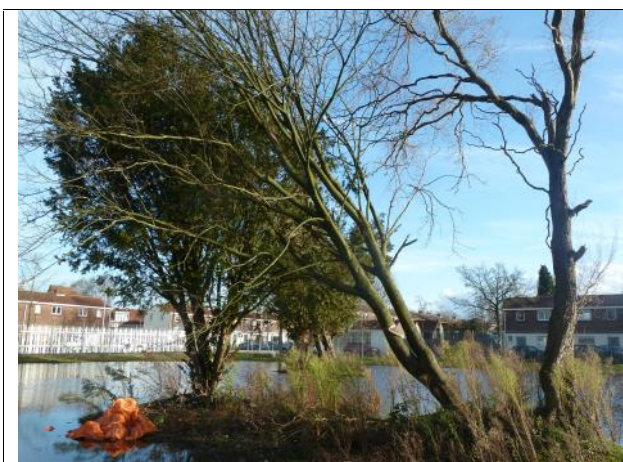
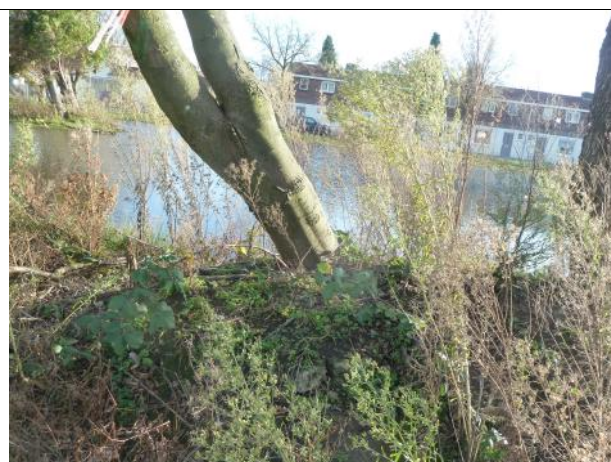
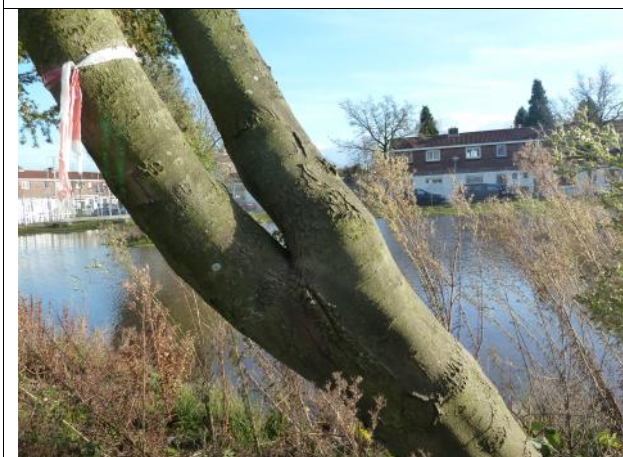
Informatieblad boom 20

BOOM 20	
Locatie	Binnen hekwerk bouwlocatie aan de Jan van der Bildtstraat; zie bijlage 1
Soort	Acer pseudoplatanus
Stamdiameter op ca. 1,30 m boven maaiveld	Ca. 0,40 m
Takvrije stamlengte	1 meter
Plantwijze	Groep
Huidige hoogte	Ca. 6 meter
Huidige kroondiameter	Ca. 5 meter
Standplaats	In voormalige tuin (nu rondom water op maaiveld)
Bovengrondse belemmeringen, beheersaspecten	Zware scheefstaand; betreft scheef gewaaide boom; hangt nog in langstaande Taxus
Veiligheid/gebreken	Zware scheefstand; betreft scheef gewaaide boom. Dubbele top op 1 meter met slechte aanhechting, dood hout, stompen; risicoboom
Onderhoudsstaat	Achterstallig
Conditie	Matig
Overlast, beheersbaarheid	Hangt in langs staande Taxus
Toekomstverwachting	Zeer laag; < 5 jaar
Verschijningsvorm, beeldkwaliteit	Laag
BOOMTECHNISCHE KWALITEIT	1. Negatief
BEELDKWALITEIT	1. Negatief
BOOMTECHNISCH OORDEEL	Roeien

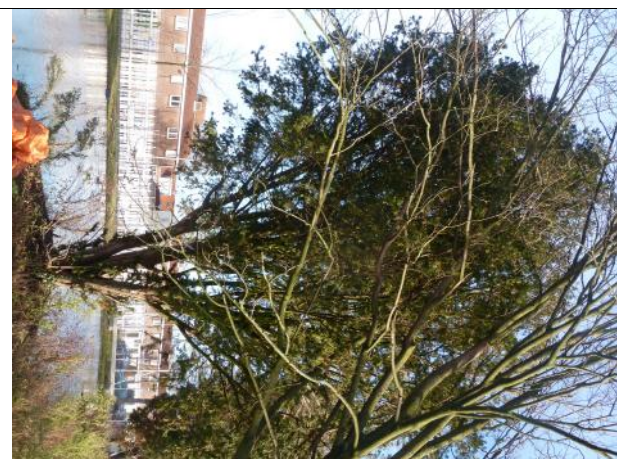
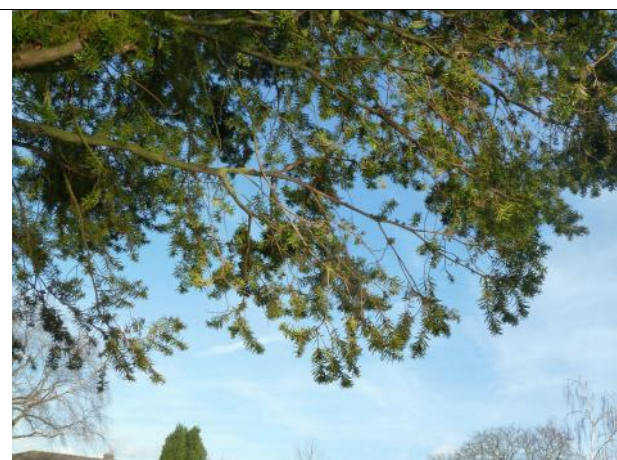
Informatieblad boom 21

BOOM 21	
Locatie	Binnen hekwerk bouwlocatie aan de Jan van der Bildtstraat; zie bijlage 1
Soort	Taxus baccata (venijnboom)
Stamdiameter op ca. 1,30 m boven maaiveld	Ca. 0,50 m (op 0,50 m boven)
Takvrije stamlengte	Ca. 0,5 meter
Plantwijze	Groep
Huidige hoogte	Ca. 6 meter
Huidige kroondiameter	Ca. 8 meter
Standplaats	In voormalige tuin (nu rondom water op maaiveld)
Bovengrondse belemmeringen, beheersaspecten	Betreft een struikvorm, zonder opkroonhoogte
Veiligheid/gebreken	Geen bijzonderheden
Onderhoudsstaat	Beeld
Conditie	Matig
Overlast, beheersbaarheid	Geen bijzonderheden
Toekomstverwachting	Positief; > 15 jaar
Verschijningsvorm, beeldkwaliteit	Normaal
BOOMTECHNISCHE KWALITEIT	3. Positief
BEELDKWALITEIT	2. Niet bijzonder-gewoon
BOOMTECHNISCH OORDEEL	Behoudenswaardig

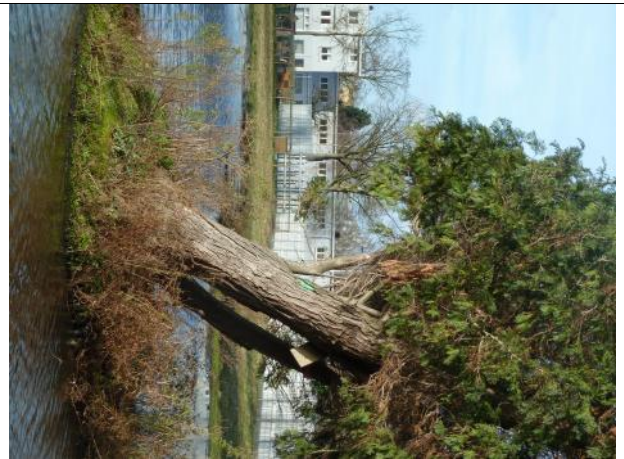
Informatieblad boom 22

BOOM 22	
Locatie	Binnen hekwerk bouwlocatie aan de Jan van der Bildtstraat; zie bijlage 1
Soort	<i>Chamaecyparis lawsoniana</i>
Stamdiameter op ca. 1,30 m boven maaiveld	Ca. 0,50 m
Takvrije stamlengte	Ca. 2 meter
Plantwijze	Individueel, 3-stammig
Huidige hoogte	Ca. 6 meter
Huidige kroondiameter	Ca. 3 meter
Standplaats	In voormalige tuin (nu rondom water op maaiveld)
Bovengrondse belemmeringen, beheersaspecten	Scheef gewaaid
Veiligheid/gebreken	Scheef gewaaid; risicoboom
Onderhoudsstaat	Beeld
Conditie	Matig
Overlast, beheersbaarheid	Scheef gewaaid
Toekomstverwachting	Zeer laag; < 5 jaar
Verschijningsvorm, beeldkwaliteit	Laag
BOOMTECHNISCHE KWALITEIT	1. Negatief
BEELDKWALITEIT	1. Negatief
BOOMTECHNISCH OORDEEL	Roaien

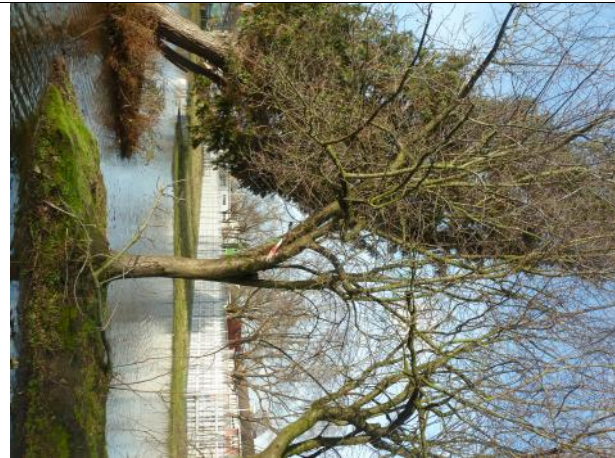
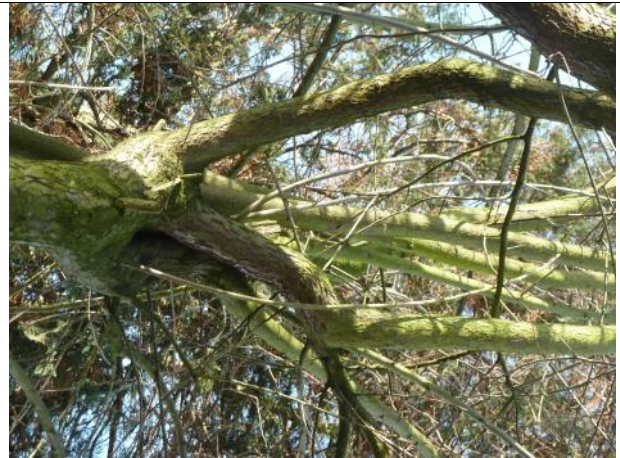
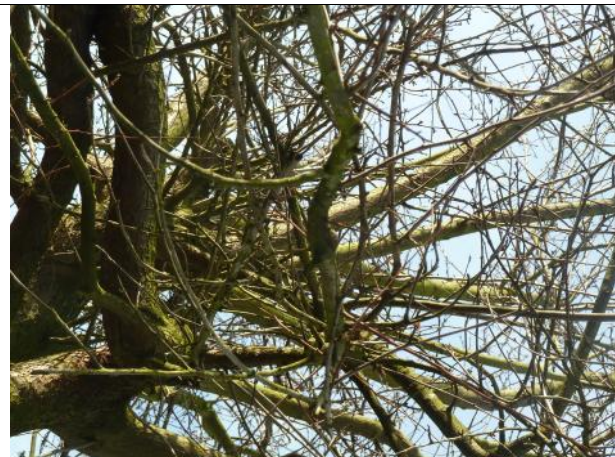
Informatieblad boom 23

BOOM 23	
Locatie	Binnen hekwerk bouwlocatie aan de Jan van der Bildtstraat; zie bijlage 1
Soort	Prunus (sierkers)
Stamdiameter op ca. 1,30 m boven maaiveld	Ca. 0,30 m
Takvrije stamlengte	Ca. 1,50 meter
Plantwijze	Groep van 2
Huidige hoogte	Ca. 6 meter
Huidige kroondiameter	Ca. 5 meter
Standplaats	In voormalige tuin (nu rondom water op maaiveld)
Bovengrondse belemmeringen, beheersaspecten	Bepaalde opkroonhoogte, onderhoudsintensief
Veiligheid/gebreken	
Veiligheid/gebreken	Geen bijzonderheden
Onderhoudsstaat	Verwaarloosd; veel zwaar waterlot en schurende takken
Conditie	Redelijk
Overlast, beheersbaarheid	Onderhoudsintensief
Toekomstverwachting	Matig; 10-15 jaar
Verschijningsvorm, beeldkwaliteit	
Verschijningsvorm, beeldkwaliteit	Normaal
BOOMTECHNISCHE KWALITEIT	
BOOMTECHNISCHE KWALITEIT	2. Matig positief
BEELDKWALITEIT	
BEELDKWALITEIT	2. Niet bijzonder-gewoon
BOOMTECHNISCH OORDEEL	
BOOMTECHNISCH OORDEEL	Niet behoudenswaardig

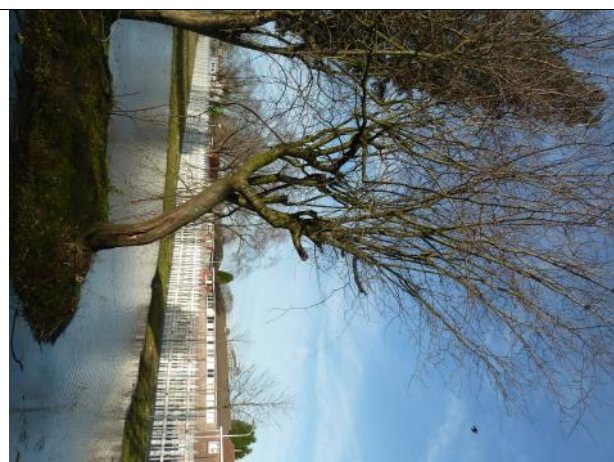
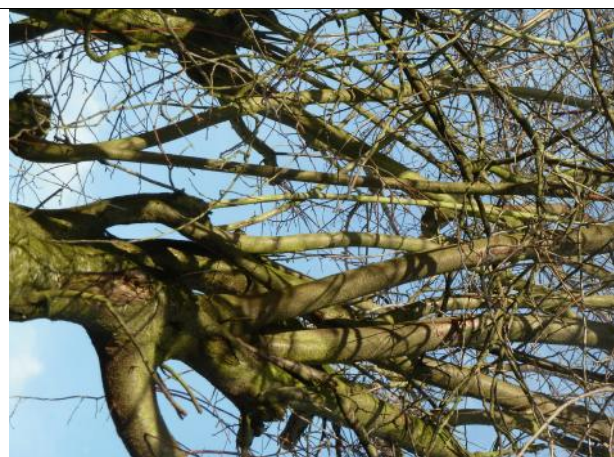
Informatieblad boom 24

BOOM 24	
Locatie	Binnen hekwerk bouwlocatie aan de Jan van der Bildtstraat; zie bijlage 1
Soort	Prunus (sierkers)
Stamdiameter op ca. 1,30 m boven maaiveld	Ca. 0,30 m
Takvrije stamlengte	Ca. 2 meter
Plantwijze	Groep van 2
Huidige hoogte	Ca. 6 meter
Huidige kroondiameter	Ca. 5 meter
Standplaats	In voormalige tuin (nu rondom water op maaiveld)
Bovengrondse belemmeringen, beheersaspecten	Beperkte opkroonhoogte, onderhoudsintensief
Veiligheid/gebreken	
Veiligheid/gebreken	Stamwond op ca. 50 cm boven maaiveld, slecht overgroeïend
Onderhoudsstaat	Verwaarloosd; veel zwaar waterlot en schurende takken
Conditie	Redelijk
Overlast, beheersbaarheid	Onderhoudsintensief
Toekomstverwachting	Matig; 10-15 jaar
Verschijningsvorm, beeldkwaliteit	
Verschijningsvorm, beeldkwaliteit	Normaal
BOOMTECHNISCHE KWALITEIT	
BOOMTECHNISCHE KWALITEIT	2. Matig positief
BEELDKWALITEIT	
BEELDKWALITEIT	2. Niet bijzonder-gewoon
BOOMTECHNISCH OORDEEL

BOOMTECHNISCH OORDEEL	Niet behoudenswaardig

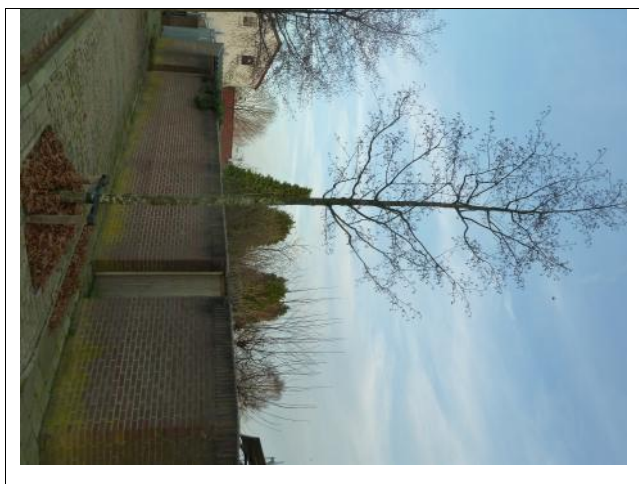
Informatieblad boom S1

BOOM S1	
Locatie	Stephensonstraat; zie bijlage 1 NIET INGEMETEN
Soort	Alnus (Els)
Stamdiameter op ca. 1,30 m boven maaiveld	Ca. 0,10 meter
Takvrije stamlengte	Ca. 3 meter
Plantwijze	Onderdeel van de straatbeplanting
Huidige hoogte	Ca. 5 meter
Huidige kroondiameter	Ca. 2 meter
Standplaats	Boomspiegel
Bovengrondse belemmeringen, beheersaspecten	Geen bijzonderheden
Veiligheid/gebreken	Geen bijzonderheden
Onderhoudsstaat	Beeld
Conditie	Matig
Overlast, beheersbaarheid	Geen bijzonderheden
Toekomstverwachting	Matig; 10-15 jaar
Verschijningsvorm, beeldkwaliteit	Normaal
BOOMTECHNISCHE KWALITEIT	2. Matig positief
BEELDKWALITEIT	2. Niet bijzonder-gewoon
BOOMTECHNISCH OORDEEL	Niet behoudenswaardig

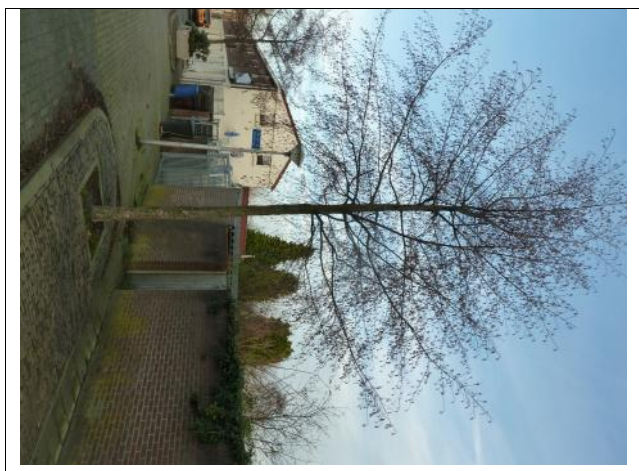
Informatieblad boom S2

BOOM S2	
Locatie	Stephensonstraat; zie bijlage 1 NIET INGEMETEN
Soort	Alnus (Els)
Stamdiameter op ca. 1,30 m boven maaiveld	Ca. 0,20 meter
Takvrije stamlengte	Ca. 2,5 meter
Plantwijze	Onderdeel van de straatbeplanting
Huidige hoogte	Ca. 6 meter
Huidige kroondiameter	Ca. 5 meter
Standplaats	Boomspiegel
Bovengrondse belemmeringen, beheersaspecten	Geen bijzonderheden
Veiligheid/gebreken	
Veiligheid/gebreken	Geen bijzonderheden
Onderhoudsstaat	Achterstallig; vergroten takvrije stamlengte
Conditie	Redelijk
Overlast, beheersbaarheid	Geen bijzonderheden
Toekomstverwachting	Positief; >15 jaar
Verschijningsvorm, beeldkwaliteit	
Verschijningsvorm, beeldkwaliteit	Normaal
BOOMTECHNISCHE KWALITEIT	
BOOMTECHNISCHE KWALITEIT	3. Positief
BEELDKWALITEIT	
BEELDKWALITEIT	2. Niet bijzonder-gewoon
BOOMTECHNISCH OORDEEL	
BOOMTECHNISCH OORDEEL	Behoudenswaardig

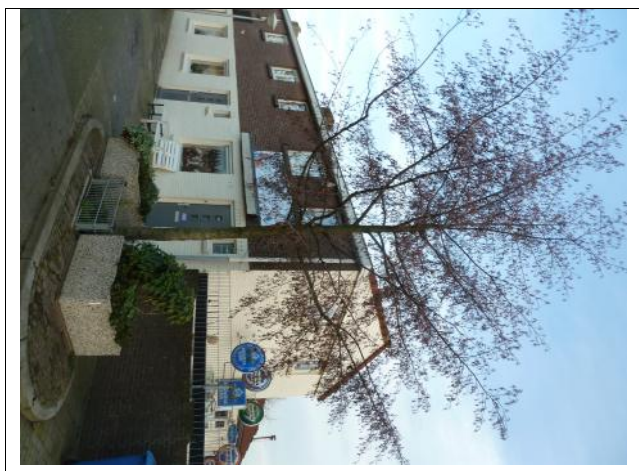
Informatieblad boom S3

BOOM S3	
Locatie	Stephensonstraat; zie bijlage 1 NIET INGEMETEN
Soort	Alnus (Els)
Stamdiameter op ca. 1,30 m boven maaiveld	Ca. 0,20 meter
Takvrije stamlengte	Ca. 2,5 meter
Plantwijze	Onderdeel van de straatbeplanting
Huidige hoogte	Ca. 6 meter
Huidige kroondiameter	Ca. 5 meter
Standplaats	Boomspiegel
Bovengrondse belemmeringen, beheersaspecten	Geen bijzonderheden
Veiligheid/gebreken	Geen bijzonderheden
Onderhoudsstaat	Achterstallig; vergroten takvrije stamlengte
Conditie	Redelijk
Overlast, beheersbaarheid	Geen bijzonderheden
Toekomstverwachting	Positief; >15 jaar
Verschijningsvorm, beeldkwaliteit	Normaal
BOOMTECHNISCHE KWALITEIT	3. Positief
BEELDKWALITEIT	2. Niet bijzonder-gewoon
BOOMTECHNISCH OORDEEL	Behoudenswaardig

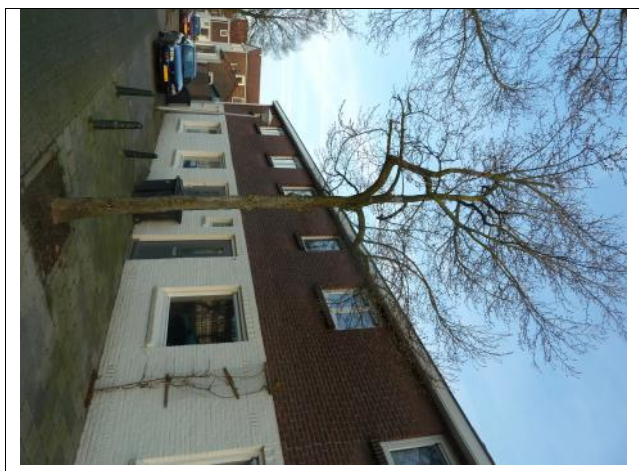
Informatieblad boom S4

BOOM S4	
Locatie	Stephensonstraat; zie bijlage 1 NIET INGEMETEN
Soort	Magnolia kobus (beverboom)
Stamdiameter op ca. 1,30 m boven maaiveld	Ca. 0,20 meter
Takvrije stamlengte	Ca. 3 meter
Plantwijze	Onderdeel van de straatbeplanting
Huidige hoogte	Ca. 6 meter
Huidige kroondiameter	Ca. 4 meter
Standplaats	Boomspiegel
Bovengrondse belemmeringen, beheersaspecten	Geen bijzonderheden
Veiligheid/gebreken	
Veiligheid/gebreken	Geen bijzonderheden
Onderhoudsstaat	Beeld
Conditie	Matig
Overlast, beheersbaarheid	Geen bijzonderheden
Toekomstverwachting	Matig; 10-15 jaar
Verschijningsvorm, beeldkwaliteit	
Verschijningsvorm, beeldkwaliteit	Normaal
BOOMTECHNISCHE KWALITEIT	
BOOMTECHNISCHE KWALITEIT	2. Matig positief
BEELDKWALITEIT	
BEELDKWALITEIT	2. Niet bijzonder-gewoon
BOOMTECHNISCH OORDEEL	
BOOMTECHNISCH OORDEEL	Niet behoudenswaardig

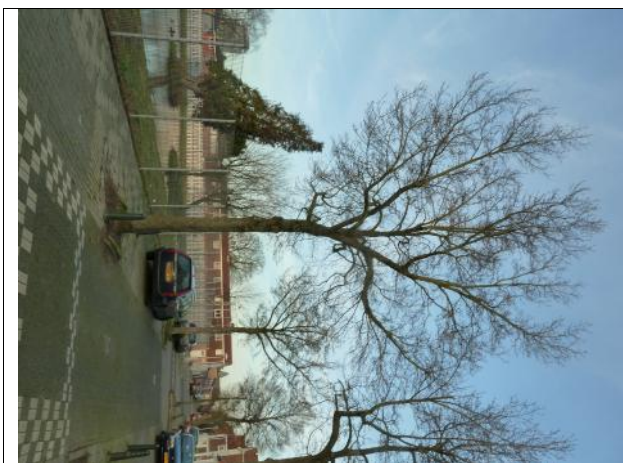
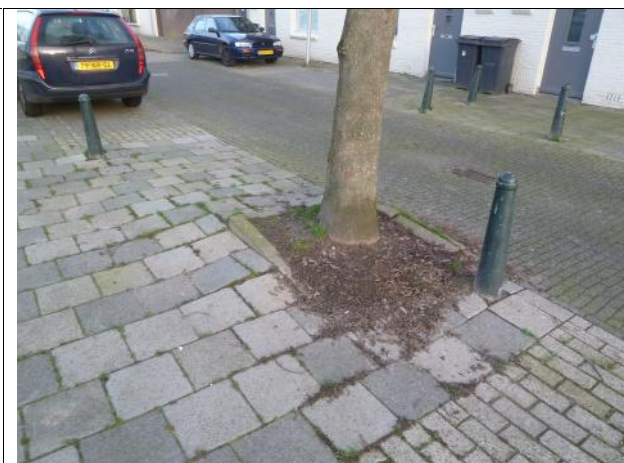
Informatieblad boom S5

BOOM S5	
Locatie	Stephensonstraat; zie bijlage 1
Soort	Magnolia kobus (beverboom)
Stamdiameter op ca. 1,30 m boven maaiveld	Ca. 0,30 meter
Takvrije stamlengte	Ca. 4 meter
Plantwijze	Onderdeel van de straatbeplanting
Huidige hoogte	Ca. 8 meter
Huidige kroondiameter	Ca. 7 meter
Standplaats	Boomspiegel
Bovengrondse belemmeringen, beheersaspecten	Oppervlakkige beworteling
Veiligheid/gebreken	
Veiligheid/gebreken	Geen bijzonderheden
Onderhoudsstaat	Beeld
Conditie	Redelijk
Overlast, beheersbaarheid	Wortelopdruk
Toekomstverwachting	Positief; > 15 jaar
Verschijningsvorm, beeldkwaliteit	
Verschijningsvorm, beeldkwaliteit	Normaal
BOOMTECHNISCHE KWALITEIT	
BOOMTECHNISCHE KWALITEIT	2. Matig positief
BEELDKWALITEIT	
BEELDKWALITEIT	2. Niet bijzonder-gewoon
BOOMTECHNISCH OORDEEL	
BOOMTECHNISCH OORDEEL	Niet behoudenswaardig

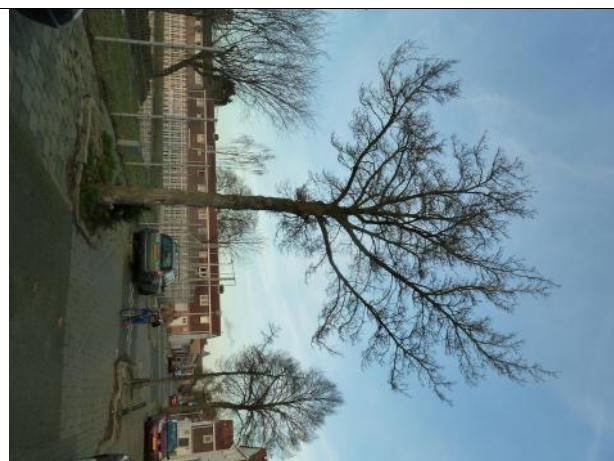
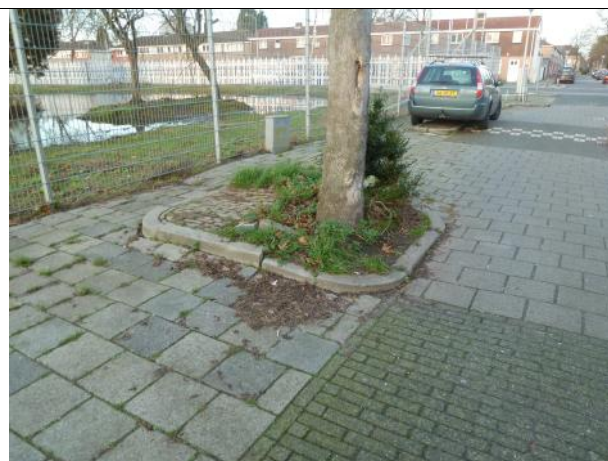
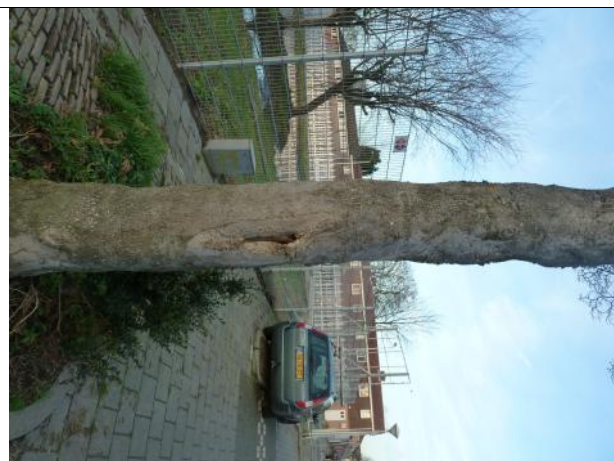
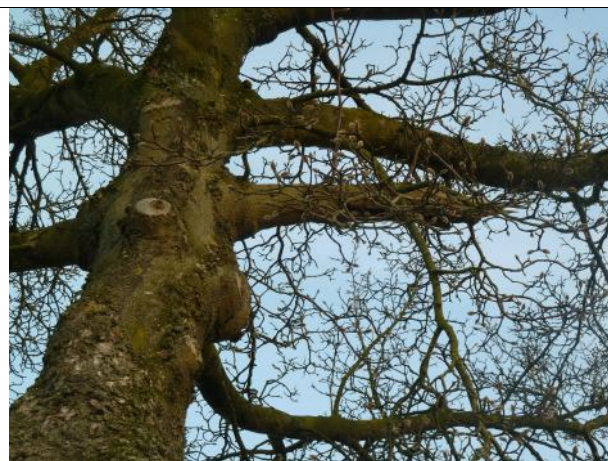
Informatieblad boom S6

BOOM S6	
Locatie	Stephensonstraat; zie bijlage 1
Soort	Magnolia kobus (beverboom)
Stamdiameter op ca. 1,30 m boven maaiveld	Ca. 0,35 meter
Takvrije stamlengte	Ca. 4 meter
Plantwijze	Onderdeel van de straatbeplanting
Huidige hoogte	Ca. 8 meter
Huidige kroondiameter	Ca. 7 meter
Standplaats	Boomspiegel
Bovengrondse belemmeringen, beheersaspecten	Oppervlakkige beworteling
Veiligheid/gebreken	
Veiligheid/gebreken	Takstomp, beschadiging 10x20 op stam
Onderhoudsstaat	Beeld
Conditie	Matig
Overlast, beheersbaarheid	Wortelopdruk
Toekomstverwachting	Matig; 10-15 jaar
Verschijningsvorm, beeldkwaliteit	
Verschijningsvorm, beeldkwaliteit	Normaal
BOOMTECHNISCHE KWALITEIT	
BOOMTECHNISCHE KWALITEIT	2. Matig positief
BEELDKWALITEIT	
BEELDKWALITEIT	2. Niet bijzonder-gewoon
BOOMTECHNISCH OORDEEL	
BOOMTECHNISCH OORDEEL	Niet behoudenswaardig

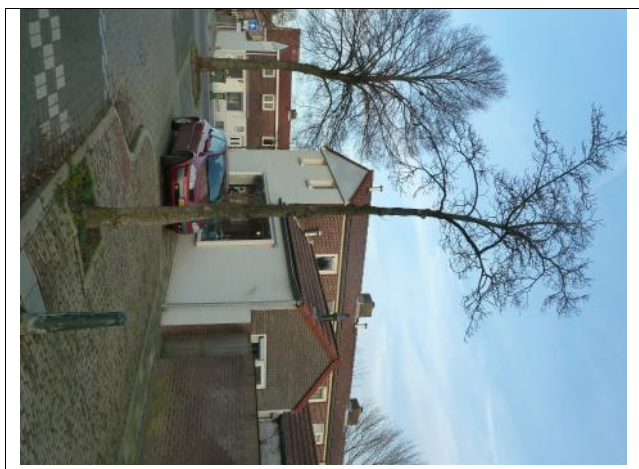
Informatieblad boom S7

BOOM S7	
Locatie	Stephensonstraat; zie bijlage 1, NIET INGEMETEN
Soort	Magnolia kobus (beverboom)
Stamdiameter op ca. 1,30 m boven maaiveld	Ca. 0,15 meter
Takvrije stamlengte	Ca. 3,5 meter
Plantwijze	Onderdeel van de straatbeplanting
Huidige hoogte	Ca. 4,5 meter
Huidige kroondiameter	Ca. 1,5 meter
Standplaats	Boomspiegel
Bovengrondse belemmeringen, beheersaspecten	Geen bijzonderheden
Veiligheid/gebreken	Geen bijzonderheden
Onderhoudsstaat	Beeld
Conditie	Slecht
Overlast, beheersbaarheid	Geen bijzonderheden
Toekomstverwachting	Laag; 5-10 jaar
Verschijningsvorm, beeldkwaliteit	Laag
BOOMTECHNISCHE KWALITEIT	1. Negatief
BEELDKWALITEIT	1. Negatief
BOOMTECHNISCH OORDEEL	Roien

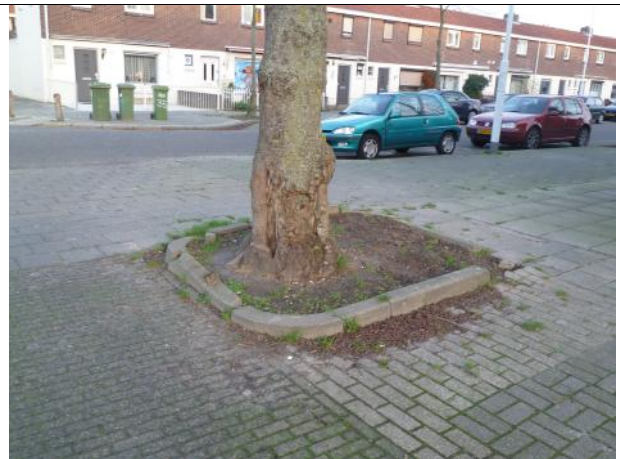
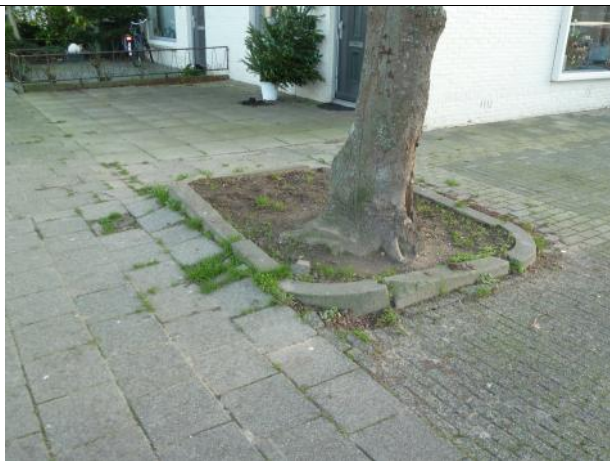
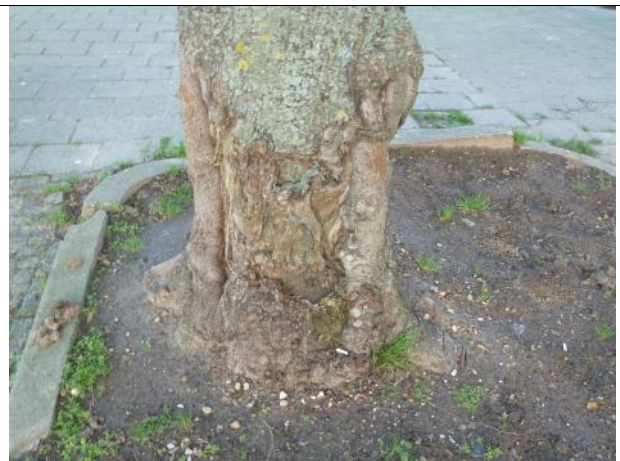
Informatieblad boom S8

BOOM S8	
Locatie	Stephensonstraat; zie bijlage 1, NIET INGEMETEN
Soort	Tilia (linde)
Stamdiameter op ca. 1,30 m boven maaiveld	Ca. 0,45 meter
Takvrije stamlengte	Ca. 5 meter
Plantwijze	Onderdeel van de straatbeplanting
Huidige hoogte	Ca. 12 meter
Huidige kroondiameter	Ca. 6 meter
Standplaats	Boomspiegel
Bovengrondse belemmeringen, beheersaspecten	Oppervlakkige beworteling, afstand tot gevel
Veiligheid/gebreken	
Veiligheid/gebreken	Overgroeïende zware stamvoetwond
Onderhoudsstaat	Beeld
Conditie	Redelijk
Overlast, beheersbaarheid	Wortelopdruk
Toekomstverwachting	Positief; >15 jaar
Verschijningsvorm, beeldkwaliteit	
Verschijningsvorm, beeldkwaliteit	Normaal
BOOMTECHNISCHE KWALITEIT	
BOOMTECHNISCHE KWALITEIT	2. Matig positief
BEELDKWALITEIT	
BEELDKWALITEIT	2. Niet bijzonder-gewoon
BOOMTECHNISCH OORDEEL	
BOOMTECHNISCH OORDEEL	Niet behoudenswaardig

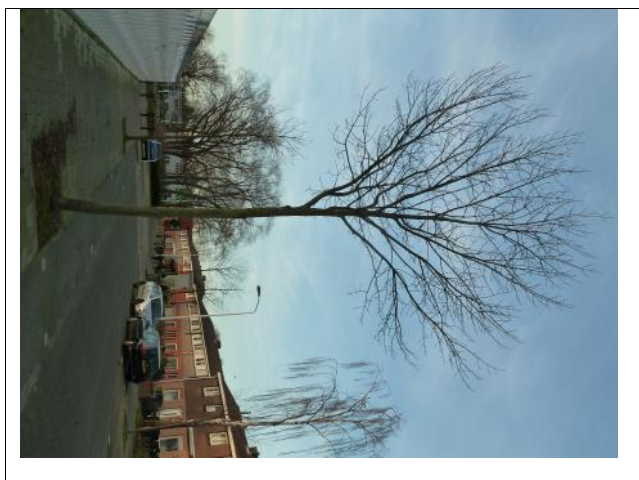
Informatieblad boom E1

BOOM E1	
Locatie	Edisonstraat, zijde tegen het plangebied; zie bijlage 1 NIET INGEMETEN
Soort	Fraxinus excelsior (Es)
Stamdiameter op ca. 1,30 m boven maaiveld	Ca. 0,15 meter
Takvrije stamlengte	Ca. 2,5 meter
Plantwijze	Onderdeel van de straatbeplanting
Huidige hoogte	Ca. 5 meter
Huidige kroondiameter	Ca. 3 meter
Standplaats	Boomspiegel
Bovengrondse belemmeringen, beheersaspecten	Geen bijzonderheden
Veiligheid/gebreken	Geen bijzonderheden
Onderhoudsstaat	Beeld
Conditie	Redelijk
Overlast, beheersbaarheid	Geen bijzonderheden
Toekomstverwachting	Positief; >15 jaar
Verschijningsvorm, beeldkwaliteit	Normaal
BOOMTECHNISCHE KWALITEIT	3. Positief
BEELDKWALITEIT	2. Niet bijzonder-gewoon
BOOMTECHNISCH OORDEEL	Behoudenswaardig

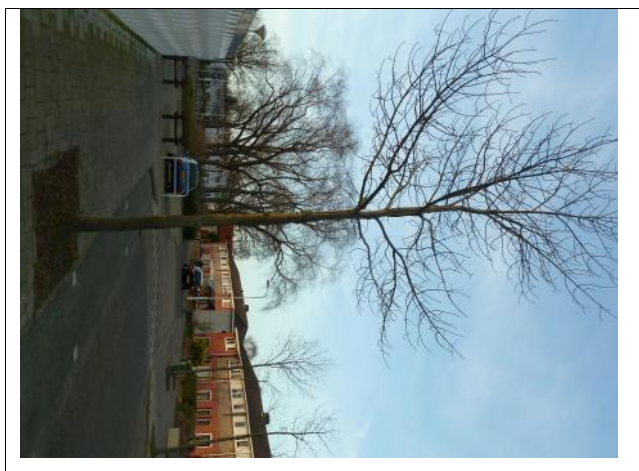
Informatieblad boom E2

BOOM E2	
Locatie	Edisonstraat, zijde tegen het plangebied; zie bijlage 1 NIET INGEMETEN
Soort	Fraxinus excelsior (Es)
Stamdiameter op ca. 1,30 m boven maaiveld	Ca. 0,15 meter
Takvrije stamlengte	Ca. 2,5 meter
Plantwijze	Onderdeel van de straatbeplanting
Huidige hoogte	Ca. 5 meter
Huidige kroondiameter	Ca. 3 meter
Standplaats	Boomspiegel
Bovengrondse belemmeringen, beheersaspecten	Geen bijzonderheden
Veiligheid/gebreken	Geen bijzonderheden
Onderhoudsstaat	Beeld
Conditie	Redelijk
Overlast, beheersbaarheid	Geen bijzonderheden
Toekomstverwachting	Positief; >15 jaar
Verschijningsvorm, beeldkwaliteit	Normaal
BOOMTECHNISCHE KWALITEIT	3. Positief
BEELDKWALITEIT	2. Niet bijzonder-gewoon
BOOMTECHNISCH OORDEEL	Behoudenswaardig
