Boomtechnisch onderzoek Bomen Plan Celsius Fase 1, Eindhoven

Opdrachtgever	RAinfra
Contactpersoon	De heer F. Jetten
Projectnummer	16101
Object	Bomen Plan Celsius Fase 1
Locatie	Omgeving Jan van der Bildtstraat, Stephensonstraat, Edisonstraat, Reamurstraat
Datum	4 Januari 2016

FJboomadvies

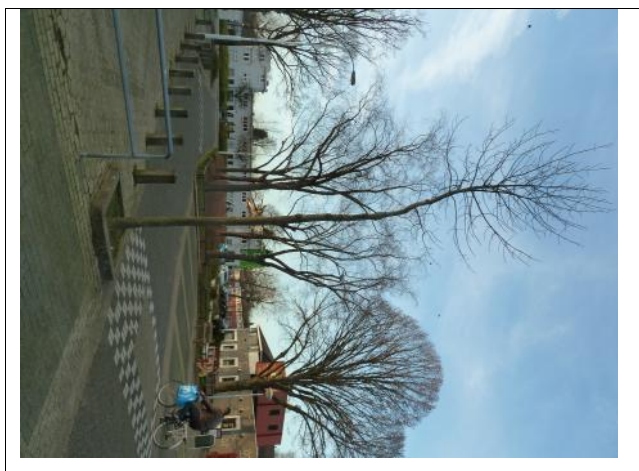
Informatieblad boom E3

BOOM E3	
Locatie	Edisonstraat, zijde tegen het plangebied; zie bijlage 1 NIET INGEMETEN
Soort	Fraxinus excelsior (Es)
Stamdiameter op ca. 1,30 m boven maaiveld	Ca. 0,15 meter
Takvrije stamlengte	Ca. 3 meter
Plantwijze	Onderdeel van de straatbeplanting
Huidige hoogte	Ca. 5 meter
Huidige kroondiameter	Ca. 2 meter
Standplaats	Boomspiegel
Bovengrondse belemmeringen, beheersaspecten	Geen bijzonderheden
Veiligheid/gebreken	Geen bijzonderheden
Onderhoudsstaat	Beeld
Conditie	Matig
Overlast, beheersbaarheid	Geen bijzonderheden
Toekomstverwachting	Matig; 10-15 jaar
Verschijningsvorm, beeldkwaliteit	Normaal
BOOMTECHNISCHE KWALITEIT	2. Matig positief
BEELDKWALITEIT	2. Niet bijzonder-gewoon
BOOMTECHNISCH OORDEEL	Niet behoudenswaardig

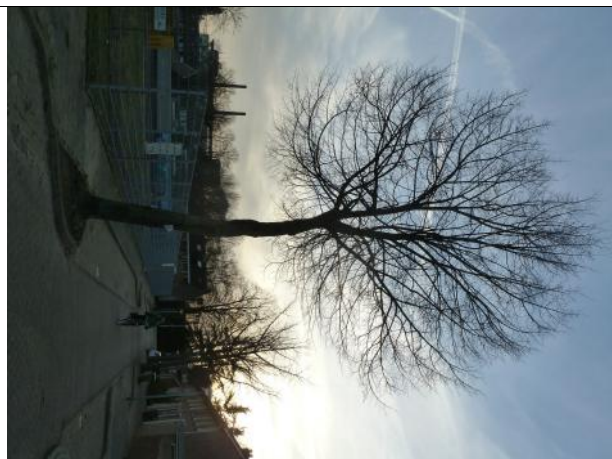
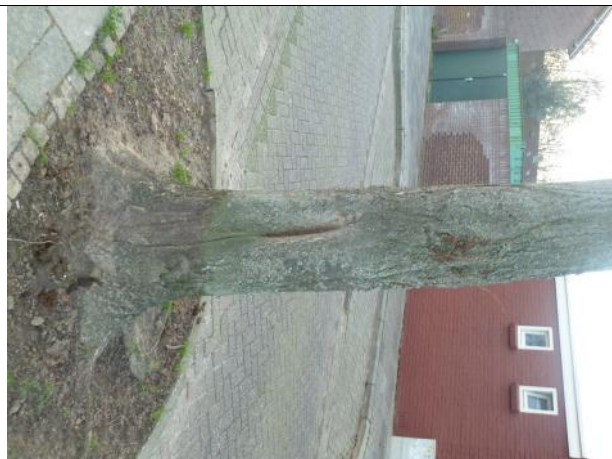
Informatieblad boom R1

BOOM R1	
Locatie	Reamurstraat; zie bijlage 1
Soort	Tilia (linde)
Stamdiameter op ca. 1,30 m boven maaiveld	Ca. 0,40 meter
Takvrije stamlengte	Ca. 5 meter
Plantwijze	Onderdeel van de straatbeplanting
Huidige hoogte	Ca. 12 meter
Huidige kroondiameter	Ca. 8 meter
Standplaats	Boomspiegel
Bovengrondse belemmeringen, beheersaspecten	Oppervlakkige beworteling, slechte kroonvorm
Veiligheid/gebreken	
	Overgroeïende stamwonden, schurende takken
Onderhoudsstaat	Beeld
Conditie	Goed
Overlast, beheersbaarheid	Wortelopdruk
Toekomstverwachting	Positief; >15 jaar
Verschijningsvorm, beeldkwaliteit	
	Normaal
BOOMTECHNISCHE KWALITEIT	
	2. Matig positief
BEELDKWALITEIT	
	2. Niet bijzonder-gewoon
BOOMTECHNISCH OORDEEL	
	Niet behoudenswaardig

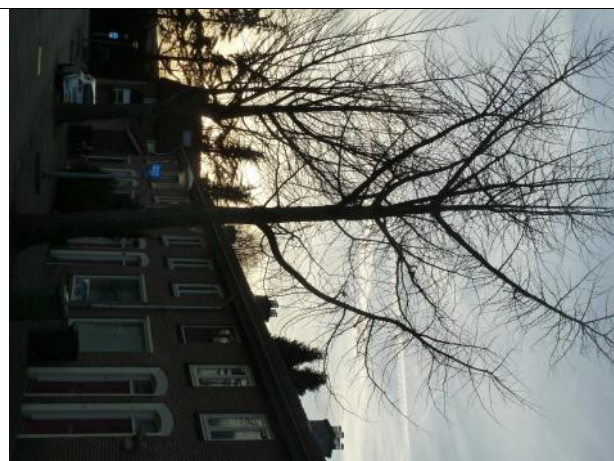
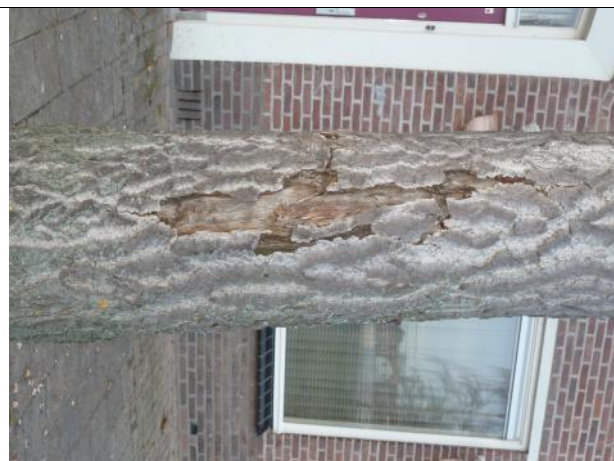
Informatieblad boom R2

BOOM R2	
Locatie	Reamurstraat; zie bijlage 1, NIET INGEMETEN
Soort	Ginkgo biloba (Japanse notenboom)
Stamdiameter op ca. 1,30 m boven maaiveld	Ca. 0,45 meter
Takvrije stamlengte	Ca. 5 meter
Plantwijze	Onderdeel van de straatbeplanting
Huidige hoogte	Ca. 12 meter
Huidige kroondiameter	Ca. 8 meter
Standplaats	Boomspiegel
Bovengrondse belemmeringen, beheersaspecten	Oppervlakkige beworteling, kort op de weg
Veiligheid/gebreken	
Veiligheid/gebreken	Stamschade aan wegzijde
Onderhoudsstaat	Beeld
Conditie	Goed
Overlast, beheersbaarheid	Wortelopdruk
Toekomstverwachting	Positief; >15 jaar
Verschijningsvorm, beeldkwaliteit	
Verschijningsvorm, beeldkwaliteit	Normaal
BOOMTECHNISCHE KWALITEIT	
BOOMTECHNISCHE KWALITEIT	3. Positief
BEELDKWALITEIT	
BEELDKWALITEIT	2. Niet bijzonder-gewoon
BOOMTECHNISCH OORDEEL	
BOOMTECHNISCH OORDEEL	Behoudenswaardig

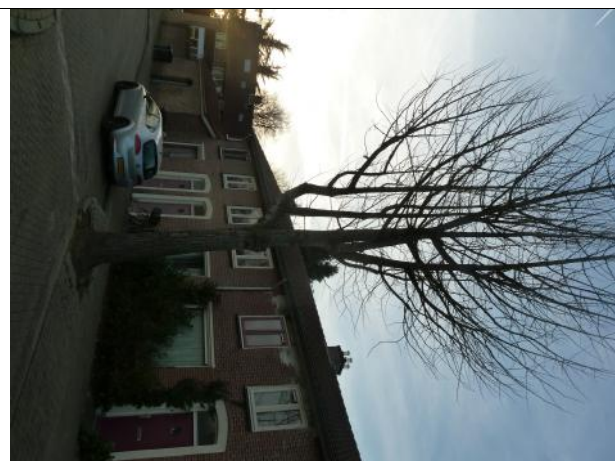
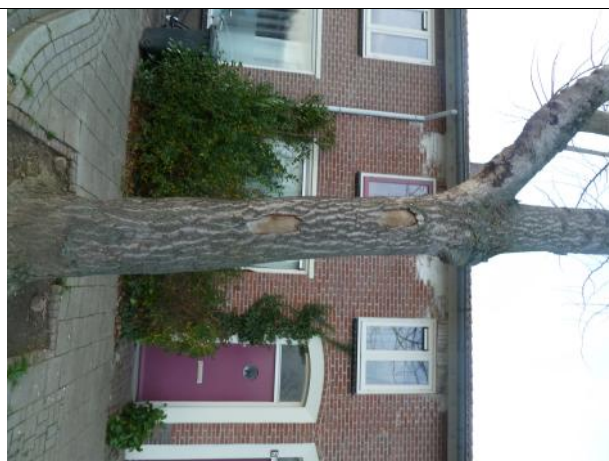
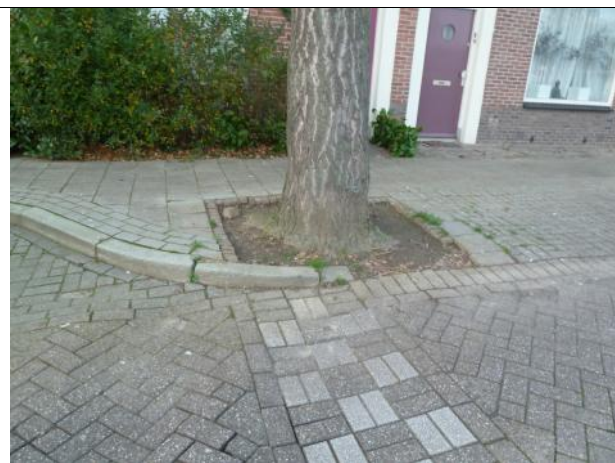
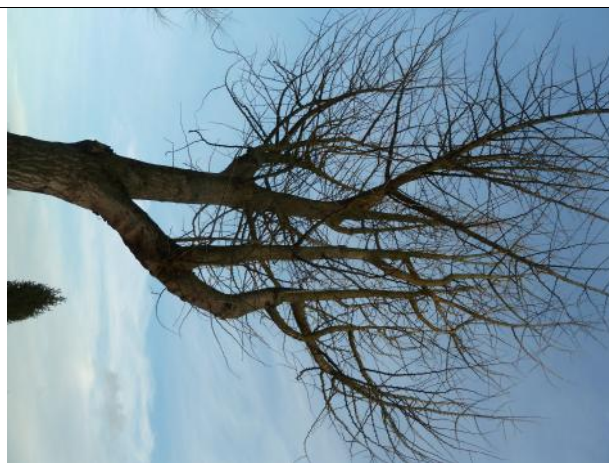
Informatieblad boom R3

BOOM R3	
Locatie	Reamurstraat; zie bijlage 1, NIET INGEMETEN
Soort	Ginkgo biloba (Japanse notenboom)
Stamdiameter op ca. 1,30 m boven maaiveld	Ca. 0,55 meter
Takvrije stamlengte	Ca. 4-6 meter
Plantwijze	Onderdeel van de straatbeplanting
Huidige hoogte	Ca. 12 meter
Huidige kroon diameter	Ca. 8 meter
Standplaats	Boomspiegel
Bovengrondse belemmeringen, beheersaspecten	Oppervlakkige beworteling, kort op de weg
Veiligheid/gebreken	
Veiligheid/gebreken	Stamschades aan wegzijde
Onderhoudsstaat	Achterstand; zwaar waterlot
Conditie	Goed
Overlast, beheersbaarheid	Wortelopdruk
Toekomstverwachting	Positief; >15 jaar
Verschijningsvorm, beeldkwaliteit	
Verschijningsvorm, beeldkwaliteit	Normaal
BOOMTECHNISCHE KWALITEIT	
BOOMTECHNISCHE KWALITEIT	3. Positief
BEELDKWALITEIT	
BEELDKWALITEIT	2. Niet bijzonder-gewoon
BOOMTECHNISCH OORDEEL	
BOOMTECHNISCH OORDEEL	Behoudenswaardig

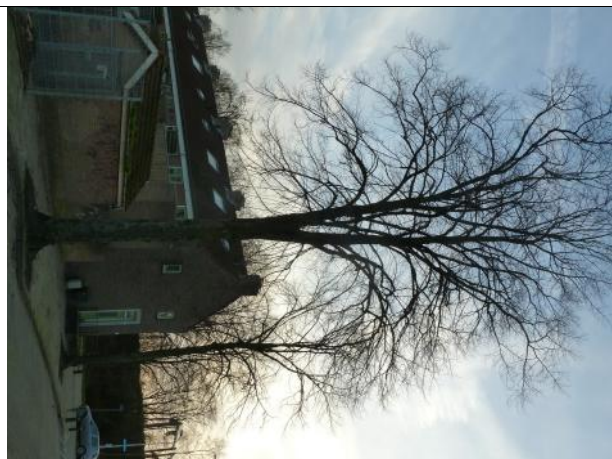
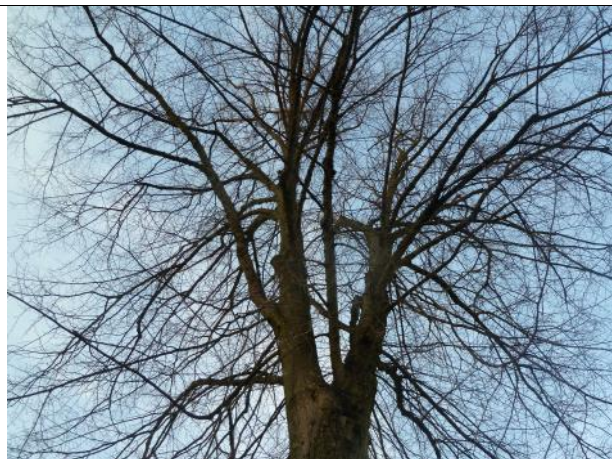
Informatieblad boom R4

BOOM R4	
Locatie	Reamurstraat; zie bijlage 1
Soort	Tilia (linde)
Stamdiameter op ca. 1,30 m boven maaiveld	Ca. 0,60 meter
Takvrije stamlengte	Ca. 8 meter
Plantwijze	Onderdeel van de straatbeplanting
Huidige hoogte	Ca. 15 meter
Huidige kroondiameter	Ca. 8 meter
Standplaats	Boomspiegel
Bovengrondse belemmeringen, beheersaspecten	Oppervlakkige beworteling
Veiligheid/gebreken	
Veiligheid/gebreken	Licht dood hout
Onderhoudsstaat	Achterstand; licht dood hout
Conditie	Redelijk-matig
Overlast, beheersbaarheid	Wortelopdruk
Toekomstverwachting	Positief; >15 jaar
Verschijningsvorm, beeldkwaliteit	
Verschijningsvorm, beeldkwaliteit	Bijzonder
BOOMTECHNISCHE KWALITEIT	
BOOMTECHNISCHE KWALITEIT	2. Matig positief
BEELDKWALITEIT	
BEELDKWALITEIT	3. Fraai
BOOMTECHNISCH OORDEEL	
BOOMTECHNISCH OORDEEL	Behoudenswaardig

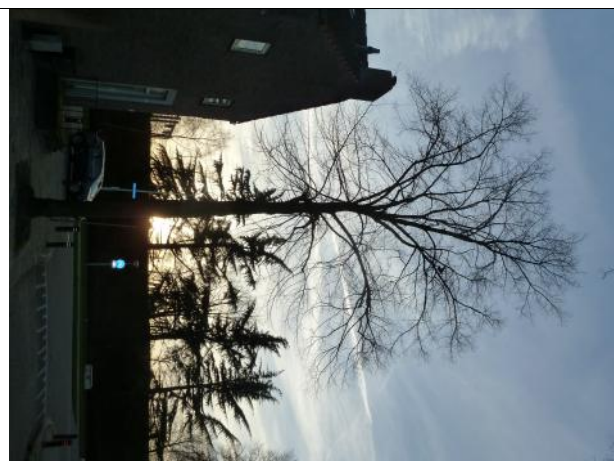
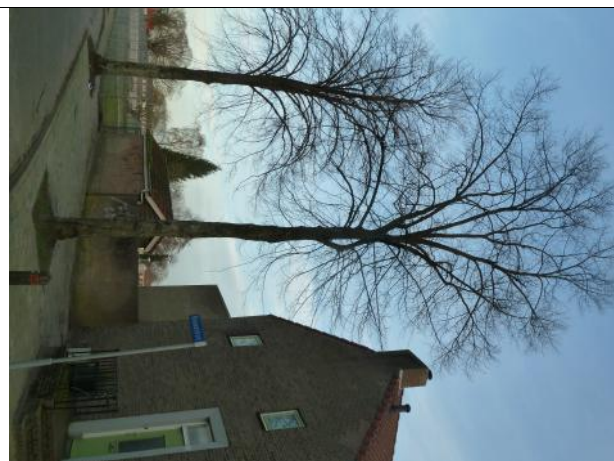
Informatieblad boom R5

BOOM R5	
Locatie	Reamurstraat; zie bijlage 1, NIET INGEMETEN
Soort	Tilia (linde)
Stamdiameter op ca. 1,30 m boven maaiveld	Ca. 0,40 meter
Takvrije stamlengte	Ca. 7 meter
Plantwijze	Onderdeel van de straatbeplanting
Huidige hoogte	Ca. 15 meter
Huidige kroondiameter	Ca. 7 meter
Standplaats	Boomspiegel
Bovengrondse belemmeringen, beheersaspecten	Oppervlakkige beworteling, kort op kopse gevel
Veiligheid/gebreken	Licht dood hout
Onderhoudsstaat	Beeld
Conditie	Matig
Overlast, beheersbaarheid	Wortelopdruk
Toekomstverwachting	Matig; 10-15
Verschijningsvorm, beeldkwaliteit	Normaal
BOOMTECHNISCHE KWALITEIT	2. Matig positief
BEELDKWALITEIT	2. Niet bijzonder-gewoon
BOOMTECHNISCH OORDEEL	Niet behoudenswaardig
