## Onderzoeksrapportage

Gemeente Gemert-Bakel

Nader onderzoek etagelinde te Handel

Jozé 't Hoen  
14 mei 2012

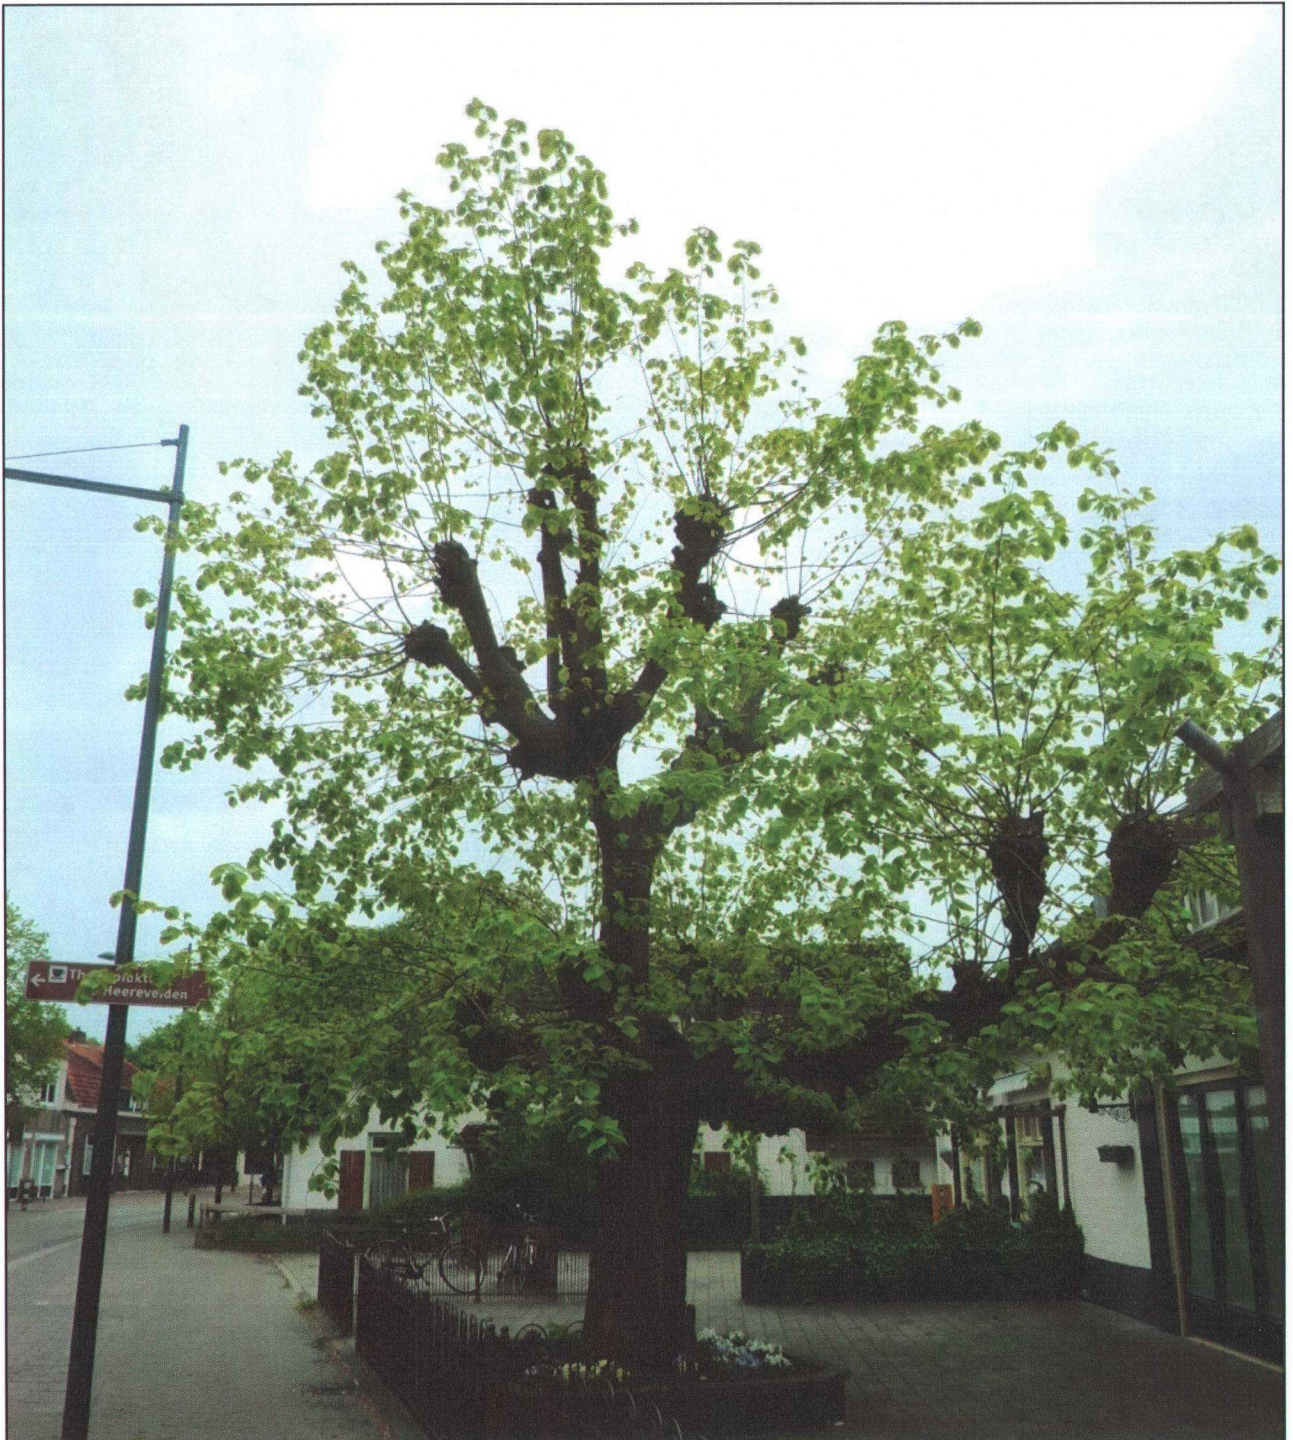
Foto 1: Situatie van de onderzochte boom

De etagelinde staat in een verhoogd plantvak van 2,30 bij 2,30 meter. Het plantvak staat in een tegelverharding. De gesteltakken van de kroon geven een kroonprojectie van ongeveer 7 bij 5,5 meter. Op de onderstaande foto is de standplaats van de boom weergegeven (zie **foto 1**).

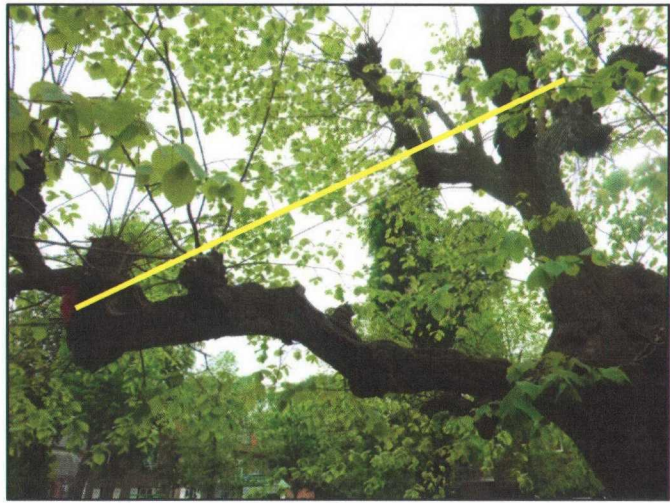
In de kroon is een strak gespannen staaldraad aanwezig, die waarschijnlijk ooit is opgehangen als provisorische kroonverankering. De takken worden tegen het draad beschermd met behulp van stukken autoband (zie **foto 2**).

**Foto 2:** geel aangegeven is een staaldraad tussen twee gesteltakken

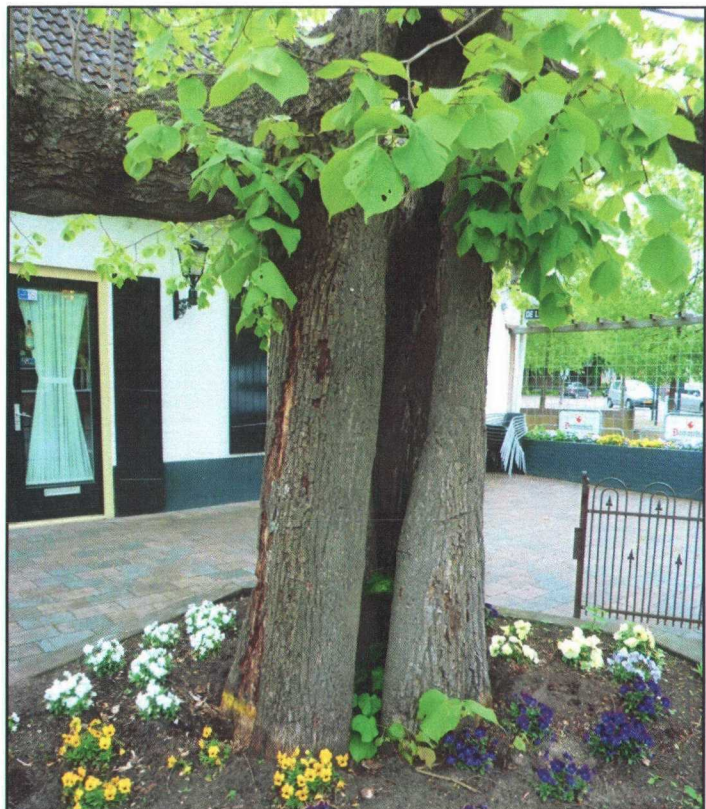
De stam is volledig hol vanaf maaiveld tot in de eerste etagevertakking. Aan zuidoostzijde van de stam is een opening aanwezig met een goed omwalde groeirand. De opening loopt vanaf het maaiveld tot in de eerste etagevertakking (zie **foto 3**).

**Foto 3:** opening zuid-oostzijde

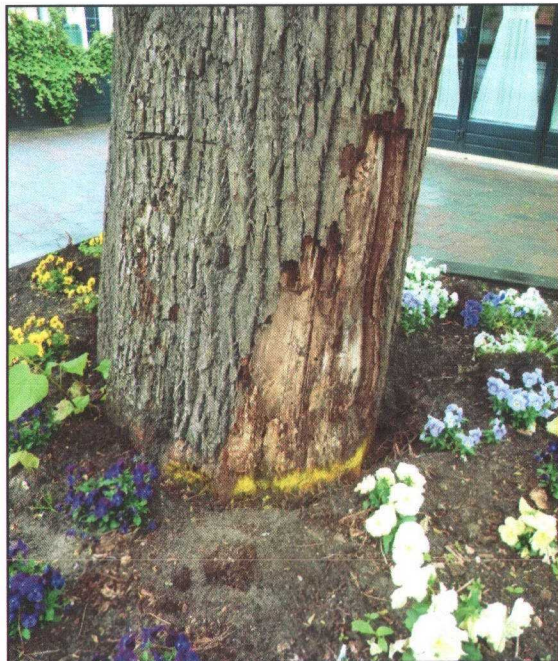
Bij de stamvoet en de stam zijn rondom rottingen aanwezig van de bast en vaak ook van het onderliggende hout (zie **foto 4**). Op sommige plaatsten kan de prikstok door de gehele restwand van de stam worden gestoken. Ter hoogte van het maaiveld is een lijn van gele spuitverf aangetroffen; deze lijn lijkt aan te geven waar bij een vorige inspectie rotting werd gevonden. Bij de huidige inspectie is rotting aangetroffen ook in het verlengde van de gele lijn, dit betreffen kleinere of recentere rottingen. De mechanische kwaliteit van de stam en van de stamvoet is matig.

Foto 4a: rotting westzijde

Er zijn geen vruchtlichamen van (houtparasitaire) schimmels waargenomen. Echter het type rot (witrot) en de locatie (cambium en spinhout) wijzen op een aantasting van honingzwam (*Armillaria sp.*). De honingzwam is een sterk parasitaire schimmelsoort, waarvan de boom het bijna altijd verliest. De honingzwam is in staat het cambium af te laten sterven en daarmee de energiehuishouding te verstoren.

De rotting lijkt zich uit te breiden. De rotting aan de westzijde is meerdere jaren oud gezien de omwalling. De langgerekte rotting aan de zuidzijde is gedeeltelijk omwalsd wat duidt op een aanwezigheid van enige jaren en voortzetting van de rotting. Tevens werden kleinere rottingen aangetroffen op de stamvoet zonder omwalling. Bij elkaar opgeteld maken de rottingen de helft van de rondom aanwezige bast onbruikbaar voor de boom.

Het verplanten van de boom is sterk af te raden. De honingzwam is nu al wijd verbreid in de boom aanwezig en zal bij verplantstress van de boom zich nog verder kunnen uitbreiden. Gezien de cultuurhistorische achtergrond is de boom een behoudenswaardig element in het dorp. Gedurende de bouwwerkzaamheden dient de boom beschermt te worden met hekken rondom de kroon (ongeveer 5,5 bij 7m).

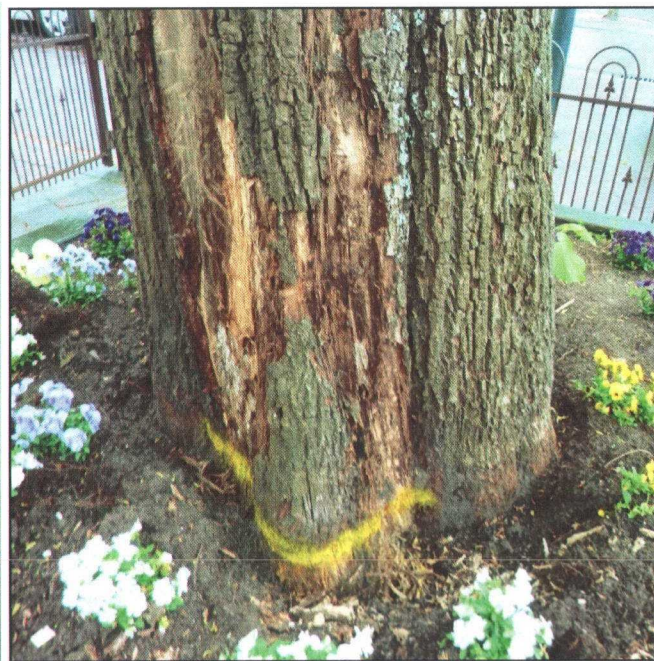
4b: rotting zuidoostzijde

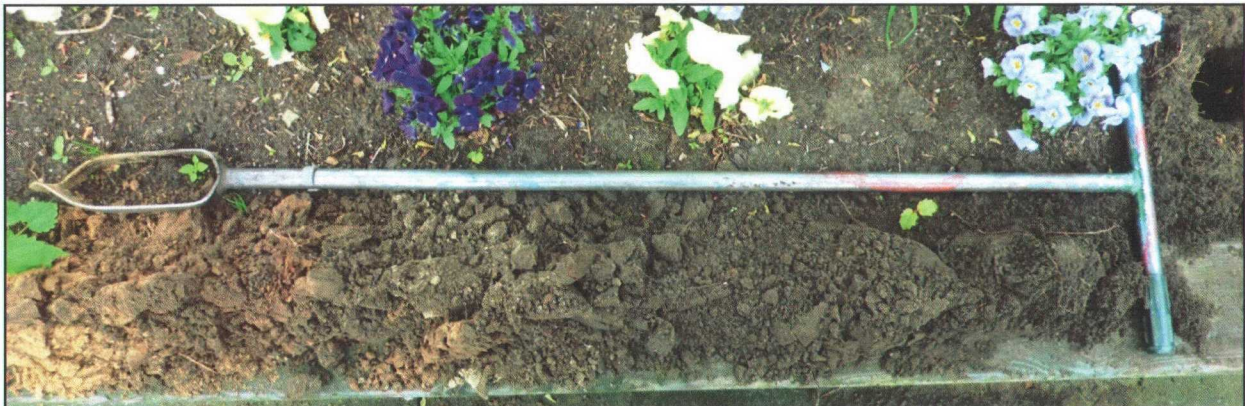
In de bodem zijn op meerdere locaties grondboringen uitgevoerd. In het plantvak bestaat de bovenste 90 cm uit humusrijk zand. Daaronder is het zand humusarm (zie **foto 5**). Het humusrijke zand is fijn doorworteld. Het zand is luchtig en heeft een frisse, gezonde bosgrond geur.

Foto 5: grondboring in plantvak

De huidige groeiplaats is afdoende voor het compacte wortelgestel dat deze knotboom heeft. De huidige bodem zal voldoende zuurstof en nutriënten kunnen leveren. Het is af te raden om te roeren in de groeiplaats om verdere verstoringen en daarmee de verspreiding van de rotting tegen te gaan.

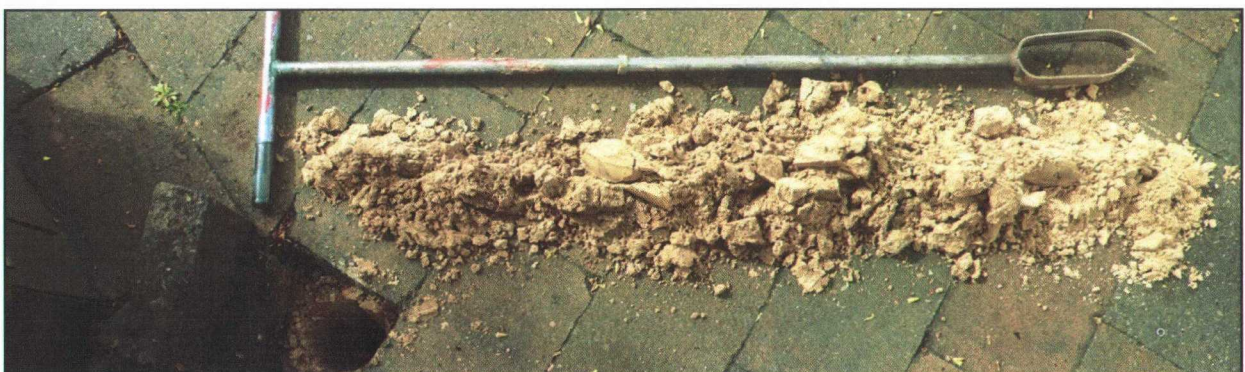
Buiten het plantvak zijn vlak onder de tegels sporadisch fijne wortels aangetroffen. Onder de tegels is de bovenste 80 cm humusarm geel zand en daaronder zeer humusarm geel zand (zie **foto 6**). Het zand was luchtig en gaf weinig geur.

Foto 6: grondboring buiten plantvak
