## Oorlogssporen op de Afsluitdijk II

Een aanvullende visuele inspectie naar sporen uit de Tweede Wereldoorlog bij Den Oever (gemeente Hollands Kroon), Breezanddijk en Kornwerderzand (gemeente Súdwest Fryslân)

**RAAP-RAPPORT 2869**

*drs. R.S. Kok & drs J.A.T. Wijnen*

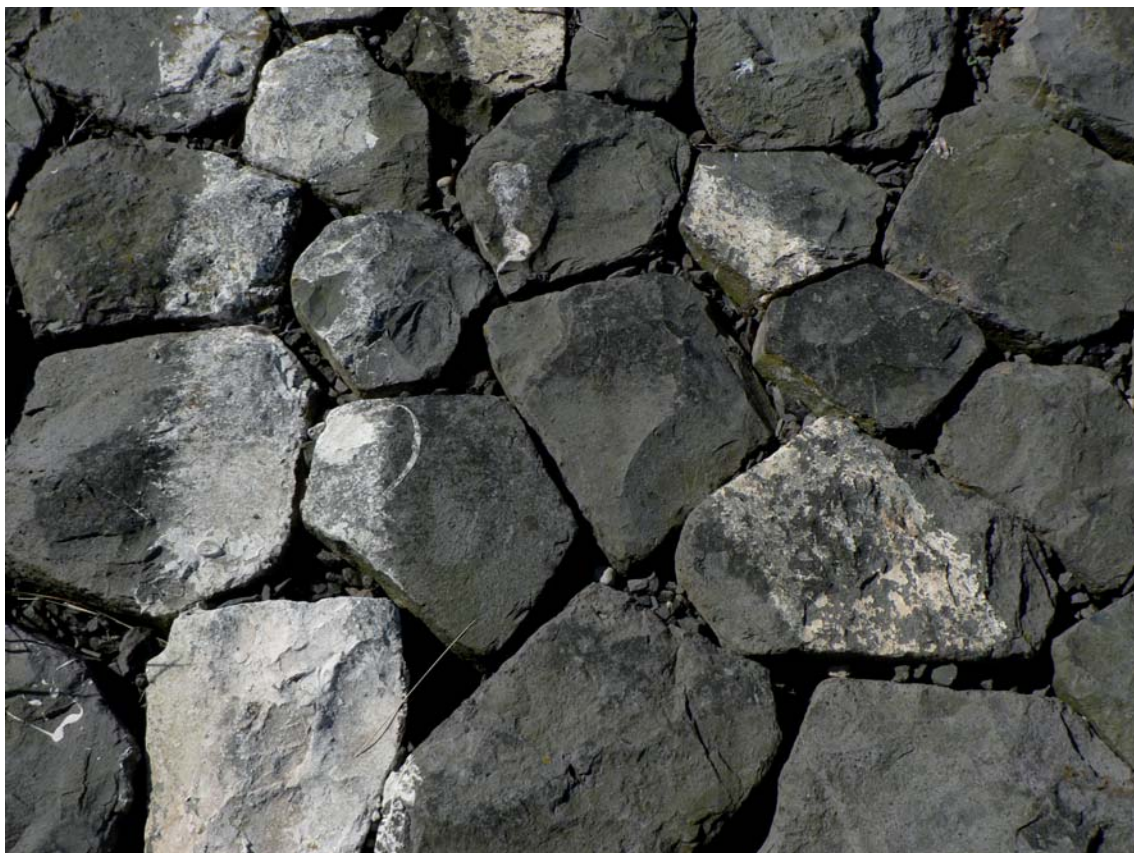
*Figuur 10. Witte streep op basaltblokken en verspreid liggende basaltblokken met verfresten.*

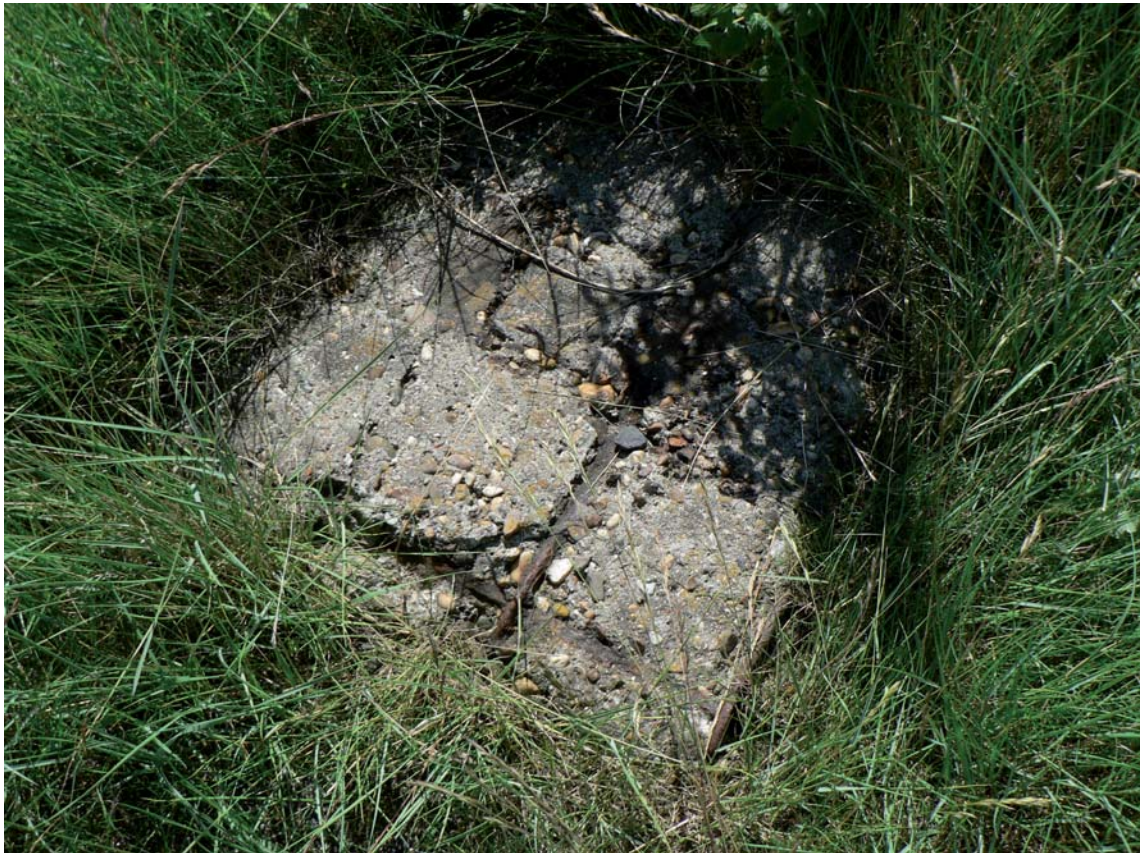
*Figuur 28. Betonnen fundering met onbekende functie in de zone met resten van Neder-landse infanteriever-sperringen bij Kornwerderzand (spoor 506).*
