N355, Aduard  
Bomeneffectanalyse vervanging bruggen Aduard/Dorkwerd  
Grondgebied gemeente Groningen

Opdrachtgever	: Provincie Groningen De heer J. Snijders
Opdrachtnemer	: Danphe BV, Valthermond
Projectnummer	: R12-983-Gr- v6
Datum	: 15 februari 2013

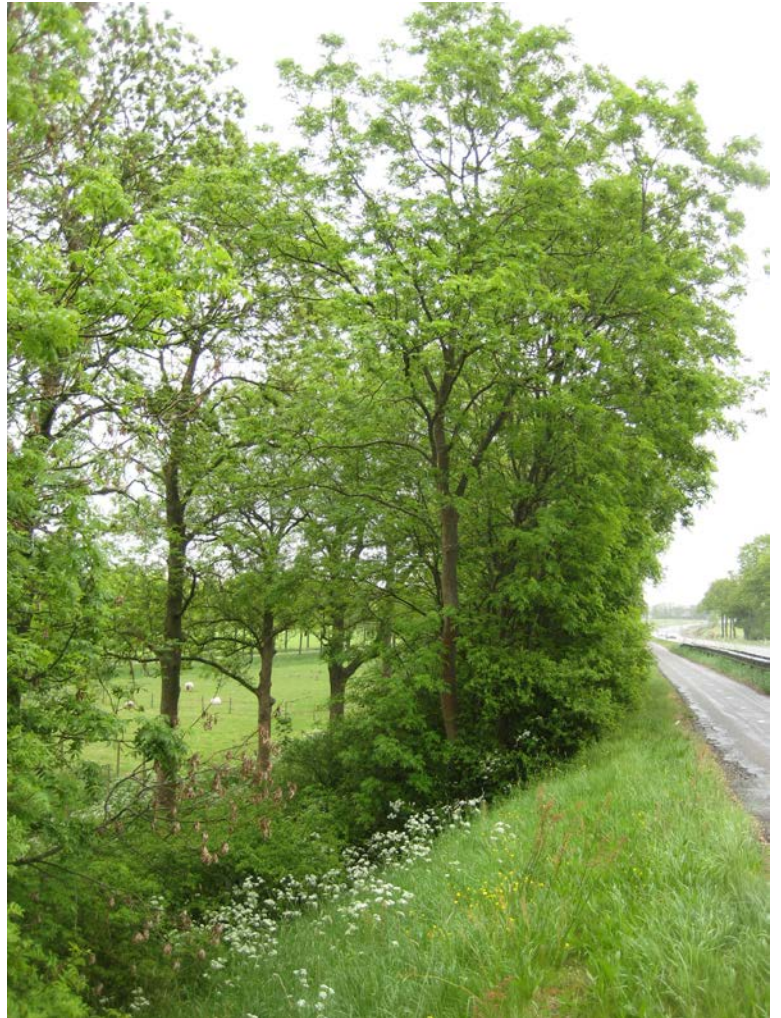
*Op de taluds zijn onderbroken rijen essen aangeplant en kleine oppervlaktes bosplantsoen (voornamelijk es, esdoorn en meidoorn).*

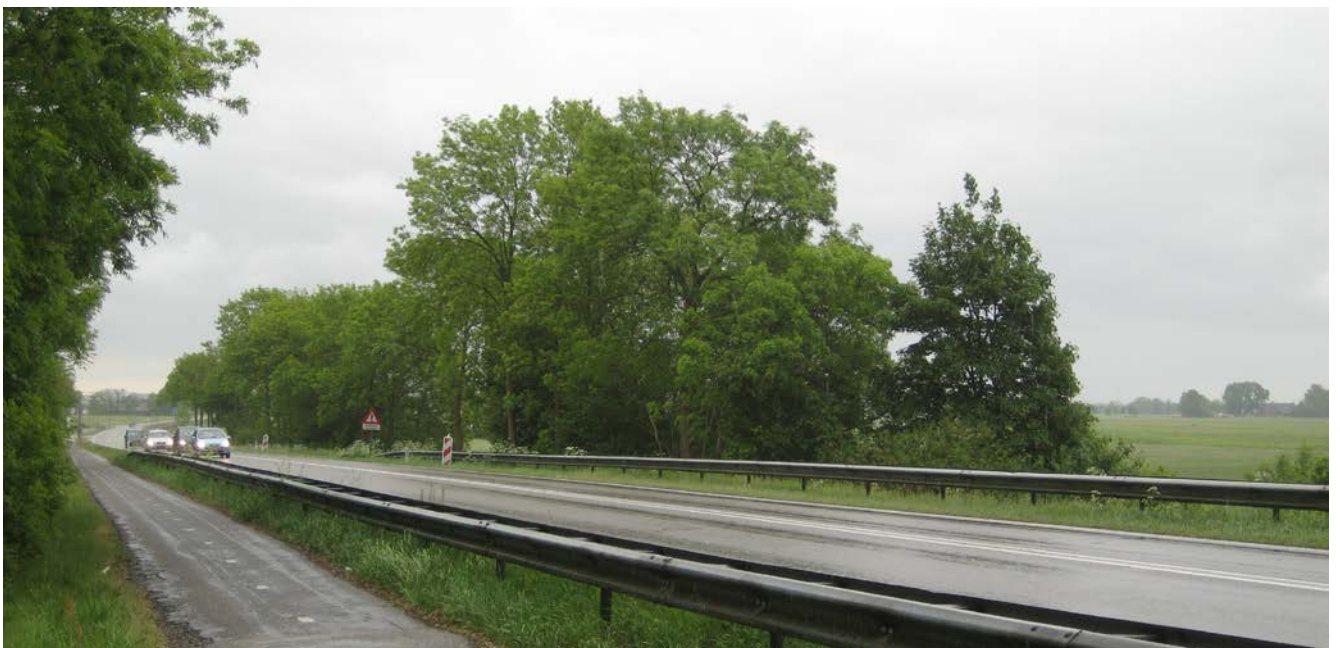
*Tussen het bosplantsoen hebben diverse soorten struiken en bomen zich op natuurlijke wijze weten te vestigen. Daardoor is de beplantingstructuur verdicht.*

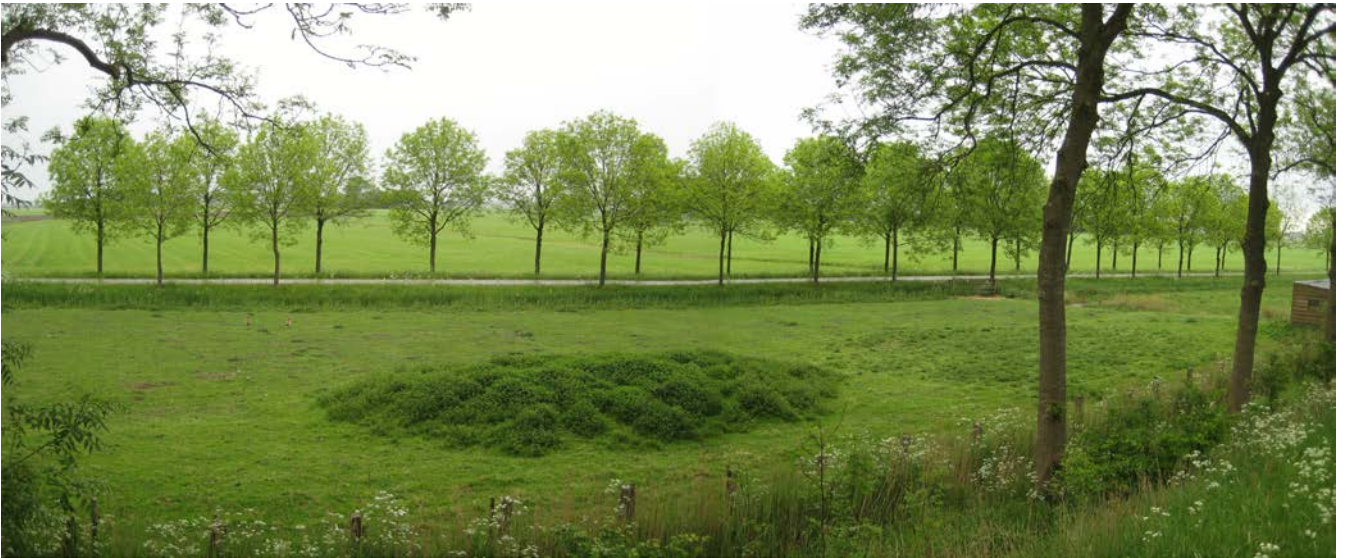
*Ten noorden van de N355 ligt een ventweg, die dood loopt op het Aduarderdiep. Aan het eind van de ventweg staan enkele woningen. Langs de ventweg is een laanbeplanting van essen angeplant.*

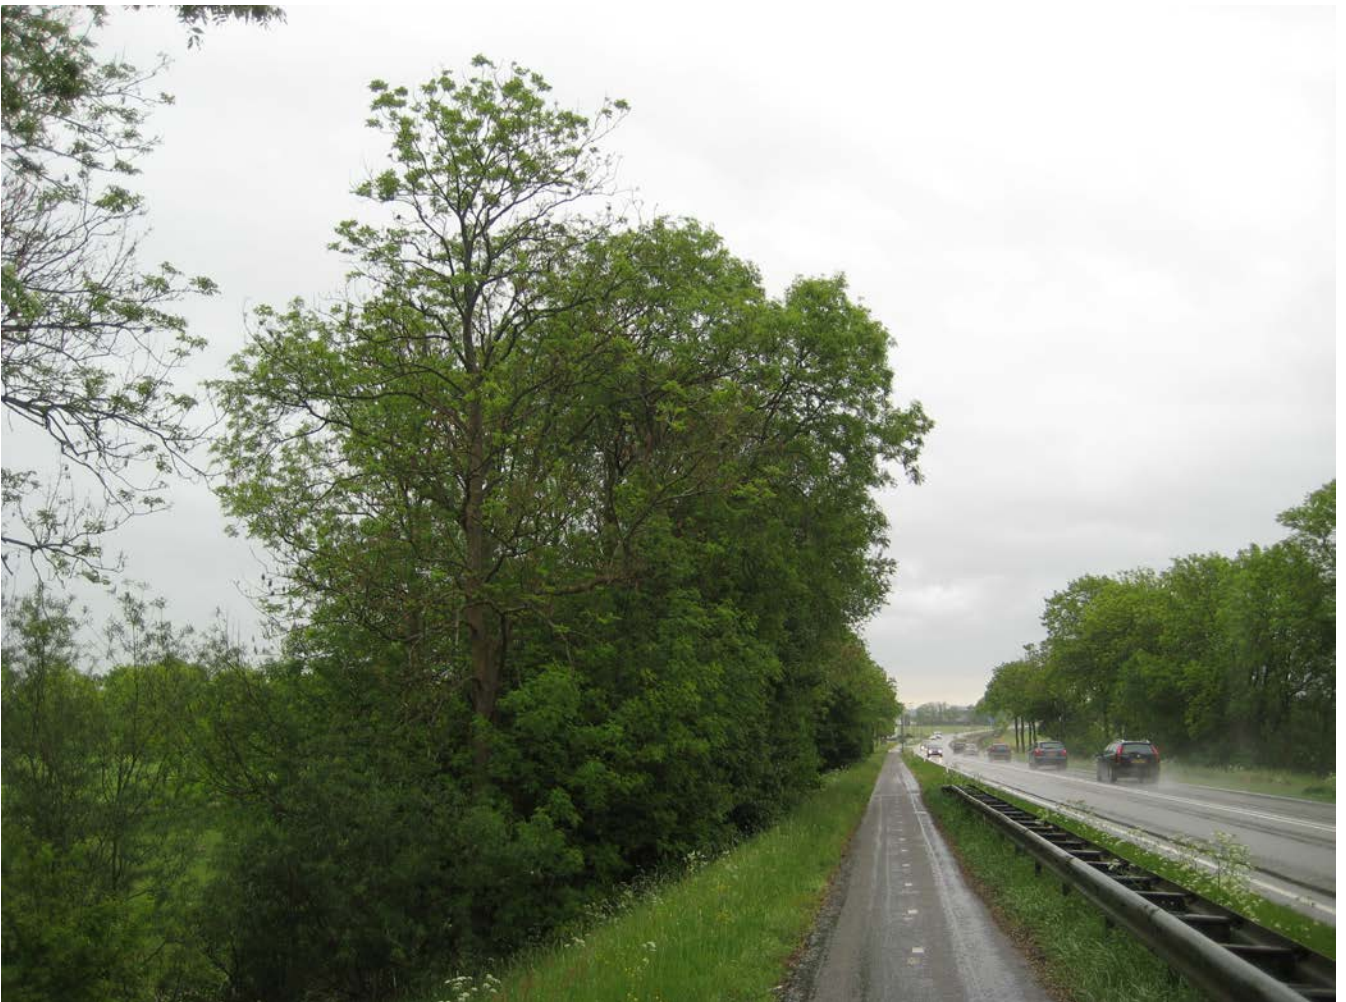
*De conditie van de essen, zowel die op de talud's als die langs de ventweg laat te wensen over.*

*De bladbezetting van de essen is matig; het blad blijft klein en de twijgontwikkeling verloopt traag. Er sterven zelfs twijgen af, waardoor de kronen nog ijler worden. Nu is bekend dat dit het gevolg is van een nieuwe ziekte: de essentaksterfte.*

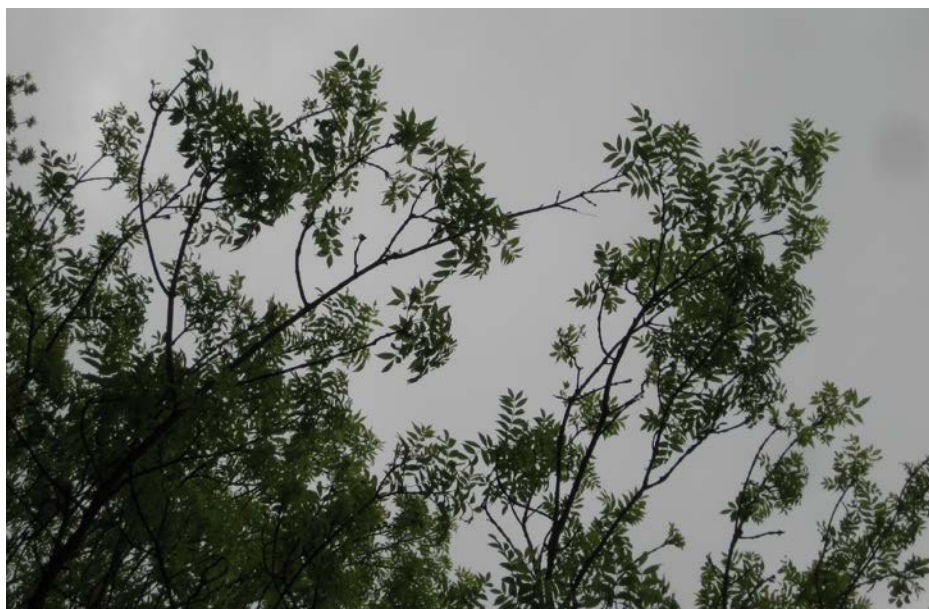
*In verband met deze ziekte zal rekening moeten worden gehouden met vroegtijdige uitval van de essen.*

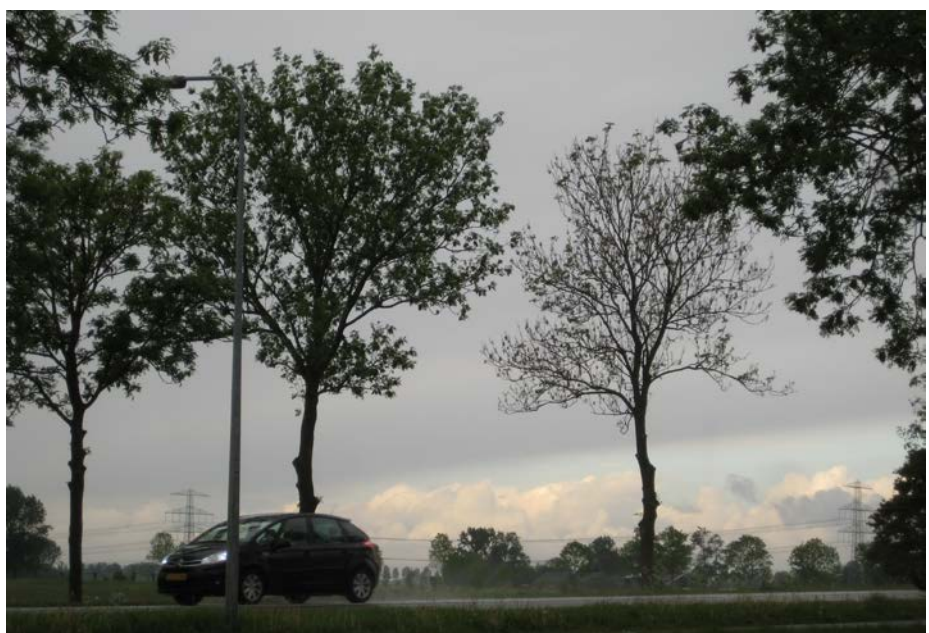
*Op de achtergrond dezelfde es met de ijle kroon als die op de vorige foto. In het midden een es aan de noordkant van de N355 waarin delen van de kroon zijn afgestorven. Links een es met een redelijk goede kroonkwaliteit en rechts een es met een ijler wordende kroon.*
