## Vooronderzoek WTC-Cambuur te Leeuwarden

9 mei 2019

<b>Titel</b>	Vooronderzoek WTC-Cambuur te Leeuwarden
<b>Opdrachtgever</b>	Gemeente Leeuwarden
<b>Projectleider</b>	Christiaan Broekhuizen
<b>Auteur(s)</b>	Benjamin Ebbers
<b>Tweede lezer</b>	Arno Velthorst (BRL 2003)
<b>Uitvoering terreininspectie</b>	Jan Folkers
<b>Projectnummer</b>	1270160
<b>Aantal pagina's</b>	21
<b>Datum</b>	24 april 2019 9 mei 2019
<b>Handtekening</b>	Ontbreekt in verband met digitale verwerking. Dit rapport is aantoonbaar vrijgegeven.

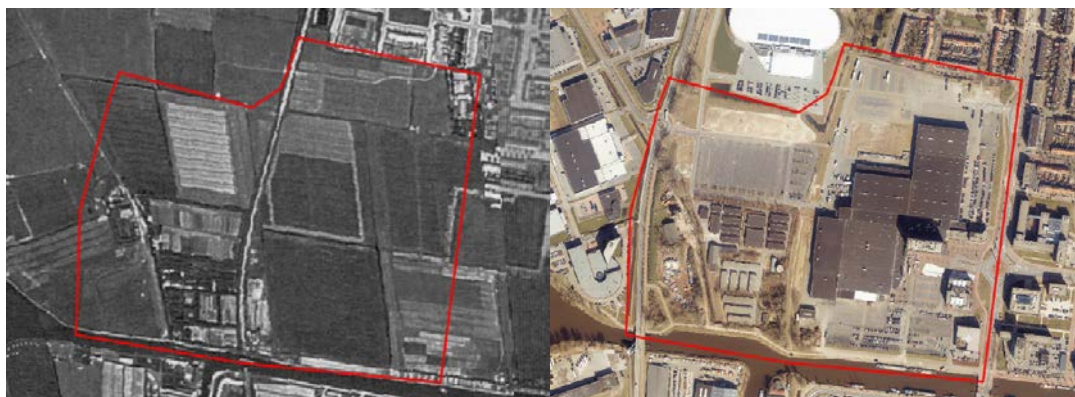
Uit luchtfoto's en kaarten van topotijdreis blijkt dat een aantal slootdempingen aanwezig zijn (zie figuur 3.1).

Figuur 3.1. Luchtfoto's van onderzoekslocatie uit 1950 (links) en uit 2018 (rechts) waarop (de nu gedempte) watergangen aanwezig zijn.

Het vermoeden bestaat dat deze zijn gedempt met materiaal afkomstig uit de binnenstad. De dempingen zijn deels onderzocht middels proefboringen tijdens voorgaande onderzoeken, maar zijn toen niet aangetroffen.

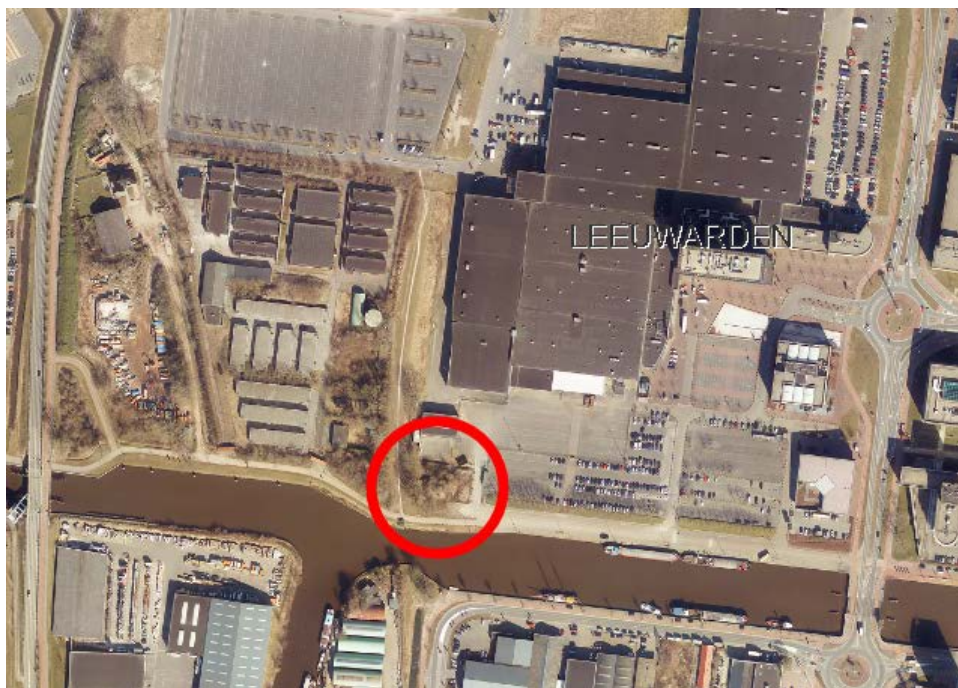
Door de opdrachtgever is aangegeven dat ten zuiden van het WTC een gronddepot aanwezig is waarvan de oorsprong niet bekend is (zie figuur 3.2). In de aanwezige bodemonderzoeken is geen informatie bekend geworden met de oorsprong of kwaliteit van deze grond.

*Figuur 3.2 Locatie gronddepot ten zuiden van het WTC met grond van onbekende kwaliteit.*

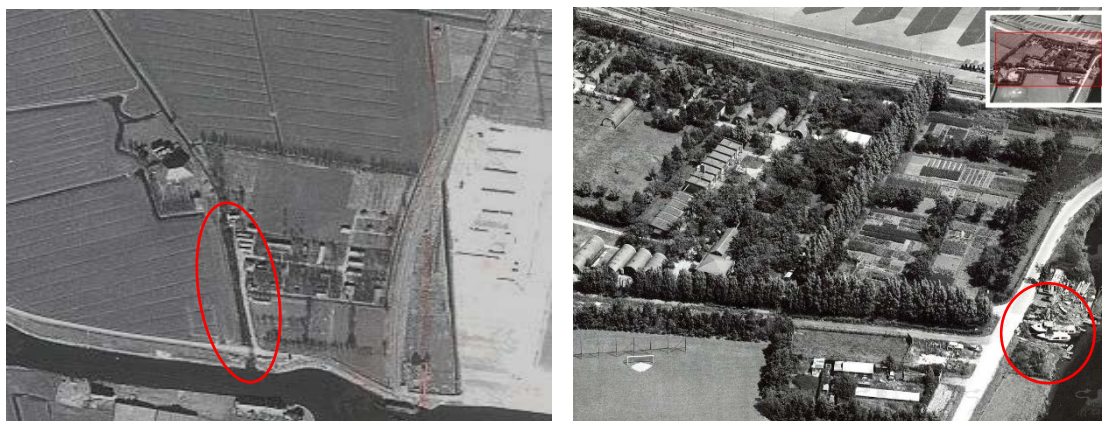
Ten zuiden van de locatie in het verlengde van de watergang tussen Harlingertrekweg 85 en 86 is in het verleden een insteekhaven aanwezig geweest (zie figuur 3.3). De insteekhaven is in circa 1972 gedempt met materiaal van het lonthok welke in dezelfde periode geëxplodeerd is (Grontmij Friesland, kenmerk: 03.5319.1, d.d. 01-09-1995).

Figuur 3.3 Luchtofotografen van de watergang tussen Harlingertrekweg 85 en 86 (links) en een foto van de insteekhaven (rechts) (bron: beeldbank historisch centrum Leeuwarden).

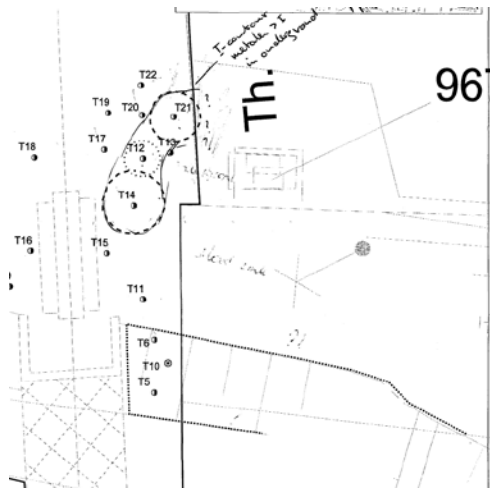
Ter plaatse van het talud zuidelijk van de Harlingertrekweg is een sterke verontreiniging met zink en lood aangetroffen (0,0 - 1,0 m -mv). Tevens zijn ten noorden van de Harlingertrekweg sterk verhoogde gehalten met koper en lood in de ondergrond aangetroffen (1,0 - 2,0 m -mv). Zintuiglijk is puin, kolengruis en slakken aangetroffen. De locaties van deze verontreinigingen zijn weergegeven in figuur 3.4. Deze verontreinigingen maken vermoedelijk deel uit van een perceel overschrijdend geval van ernstige bodemverontreiniging.

*Figuur 3.4 Figuur uit Royal Haskoning, kenmerk: 9R3581, d.d. 10-11-2005 waarin de verontreiniging met lood en koper in ondergrond (T14, T12 en T21) en zink en lood in de bovengrond (T5, T6 en T10) zijn weergegeven.*

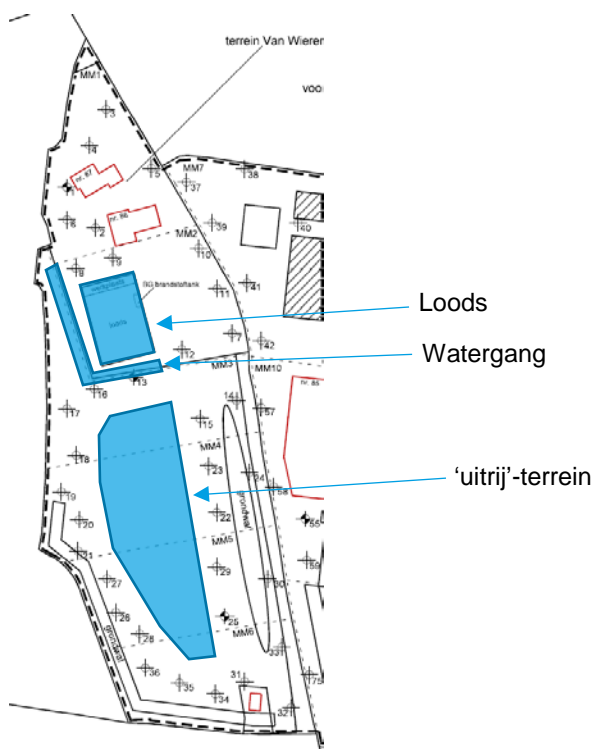
De algemene bodemkwaliteit is tijdens voorgaande onderzoeken grotendeels vastgelegd. Op het midden van het terrein is een gedeelte van de bodem, stukje 'uitrij'-terrein niet onderzocht (zie figuur 3.5). Tevens is geen informatie bekend van de waterbodembodem in de aanwezige sloot op het terrein en is de grond onder de aanwezige loods nog niet onderzocht. Daarnaast is geen informatie bekend over de dikte en samenstelling van de aanwezige puinverharding.

Figuur 3.5 Harlingertrekweg 86 en de onderdelen welke nog niet zijn onderzocht (blauwe contouren) (bron van de kaart: FMA-Nillesen, kenmerk: BO20170167, d.d. 02-01-2018).

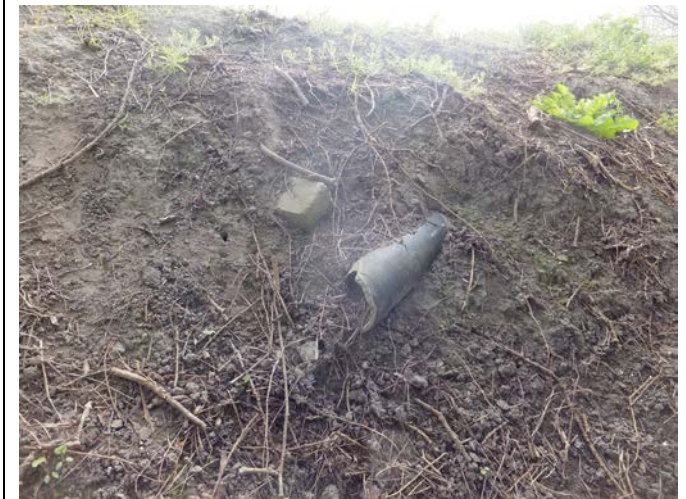
Circa 70 meter ten noorden van Harlingertrekweg is op het talud van de westelijke watergang een asbest verdachte buis aangetroffen (zie kaart en foto's).

Foto 18: Oude Spoor (asbestverdacht materiaal)

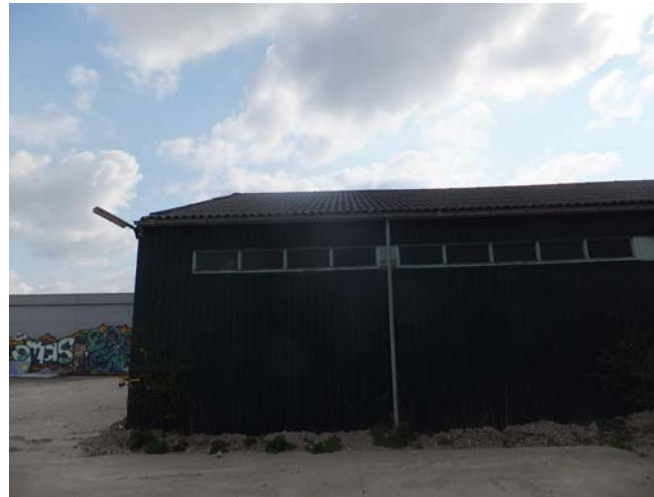
Er zijn meerdere stukken asbestverdacht materiaal gevonden op het maaiveld (betonverharding). Met name rondom de loods waar recentelijk een brand is geweest (bron: eigenaar Harlingertrekweg 86) zijn asbestverdachte materialen op het maaiveld waargenomen. De loods heeft ook een asbestverdachte dakbedekking (golfplaten) en de loods is afgezet met een lint die waarschuwt voor de aanwezigheid van asbest.

Foto 26: Harlingertrekweg 85 (afgebrande loods)

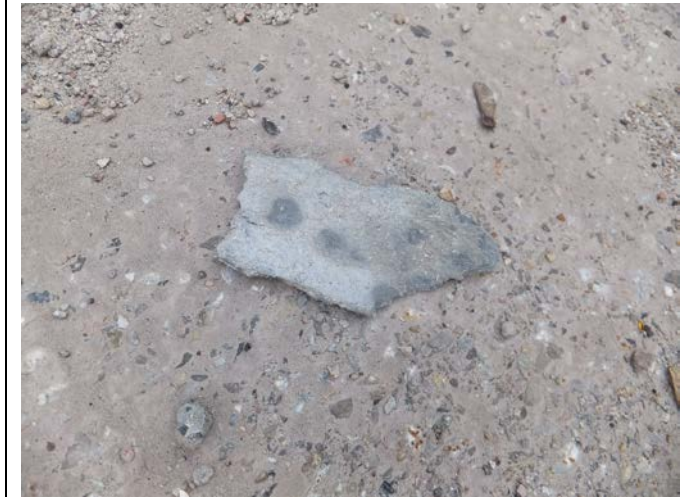
Foto 27: Harlingertrekweg 85 (asbestverdacht materiaal maaiveld nabij loods)

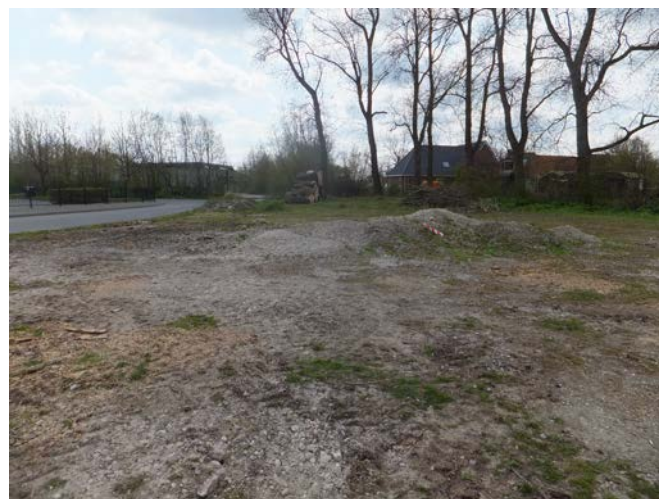
Het terrein tussen C1 en de Slauerhoffweg is braakliggend met op het maaiveld betonpuin, baksteenpuin, tegels, klinkers en hout aanwezig.

Foto 35: Heliconweg 42, 52-56 en 60 (braakliggend)

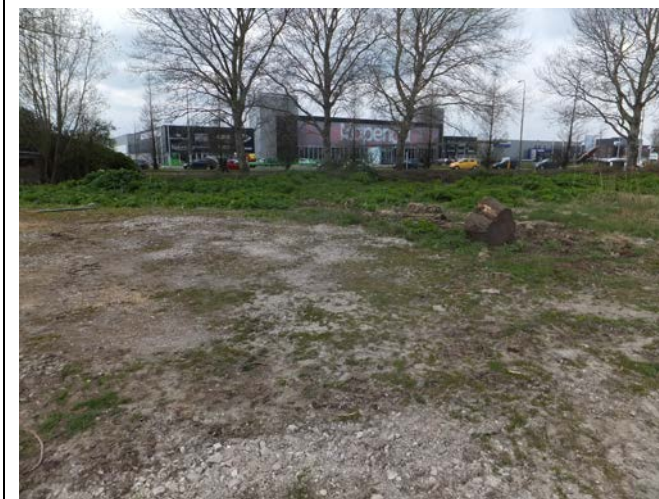
Foto 36: Heliconweg 42, 52-56 en 60 (braakliggend)

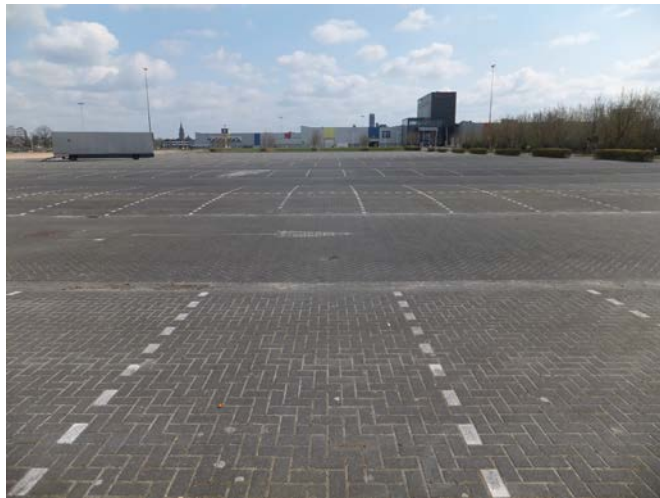
Parkeerplaats C1 is omringd door een asfaltverharding. De parkeerplaats bestaat uit klinkers met daaronder zand.

Foto 37: Heliconweg 42, 52-56 en 60 (parkeerplaats C1)

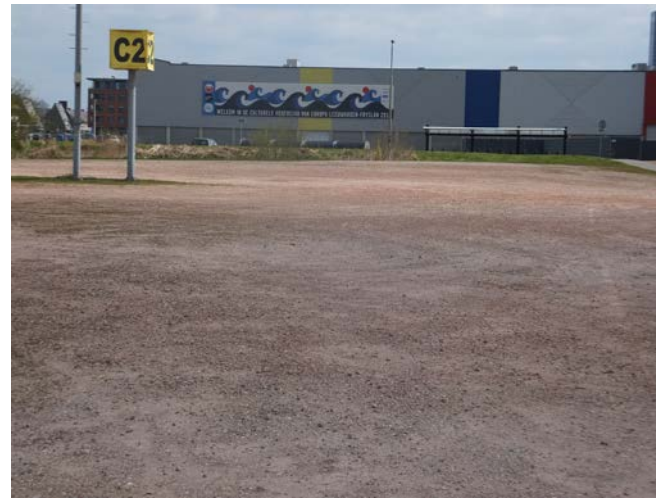
Parkeerplaats C2 bestaat uit een puinverharding (hoofdzakelijk gebroken baksteen).

Foto 38: Heliconweg 42, 52-56 en 60 (parkeerplaats C2)

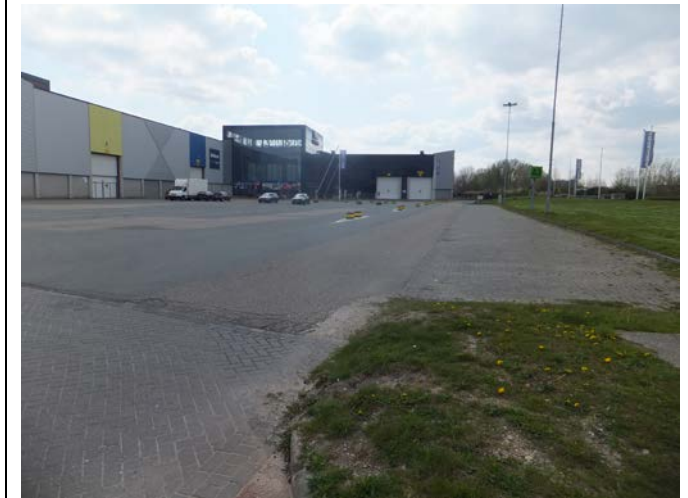
Parkeerplaats A2+A3 rondom het WTC bestaat uit klinkers en asfalt, met onder de klinkers zand.

Foto 39: Heliconweg 42, 52-56 en 60 (parkeerplaats A3)

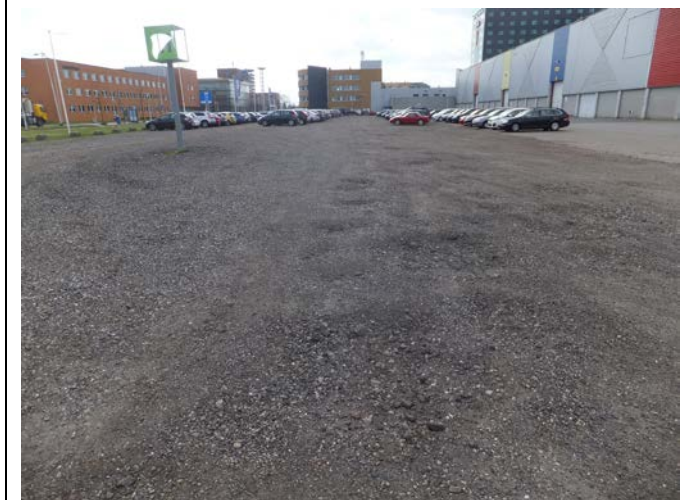
Het parkeervak grenzend aan de Heliconweg bestaat uit asfalt, gebroken asfalt, grind, stenen, en lavaslaken.

Foto 42: Heliconweg 42, 52-56 en 60 (asfaltgranulaat parkeerplaats)
