**BEA**

Melkemastate Leeuwarden

Auteur: Wiebe Tolman (European Tree Technician)

Datum: 16-06-2023

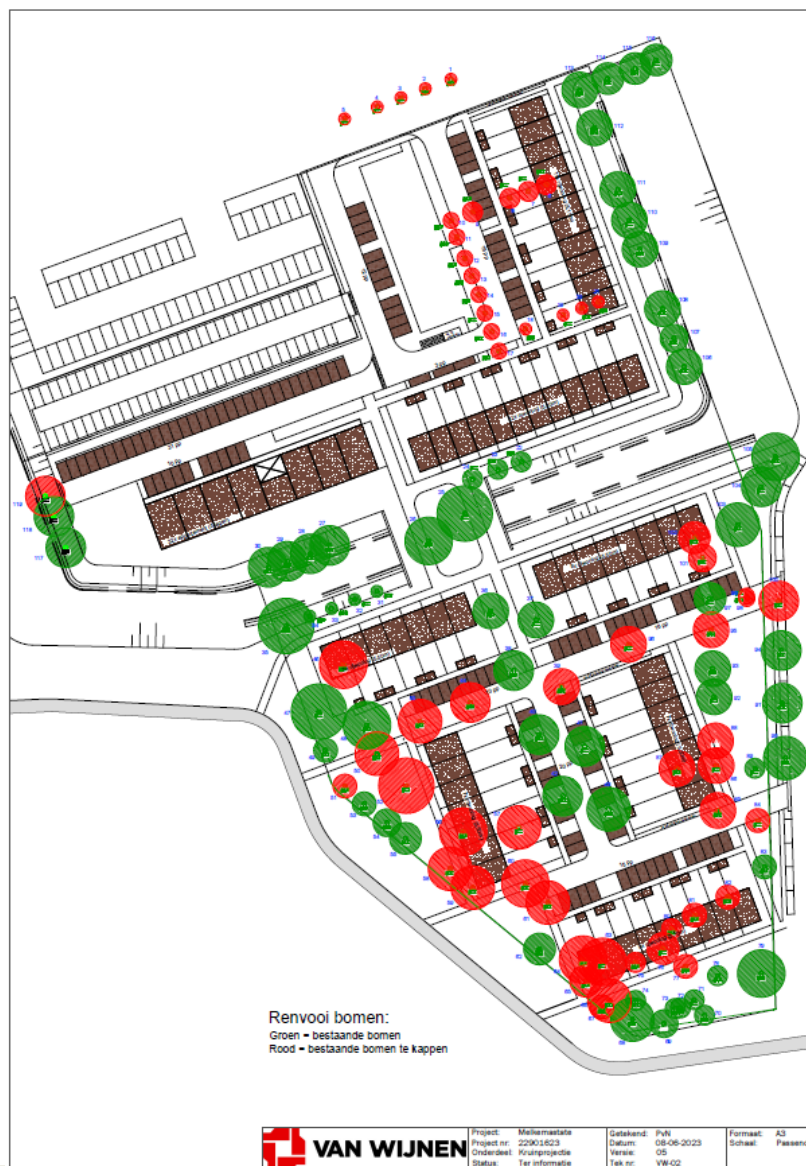
In onderstaande tekening wordt aangegeven welke bomen in verband met de nieuwe plannen en slechte conditie en levensverwachting verwijderd dienen te worden.

Het gaat hierbij om 57 stuks bomen van het totale aantal van 113 stuks.

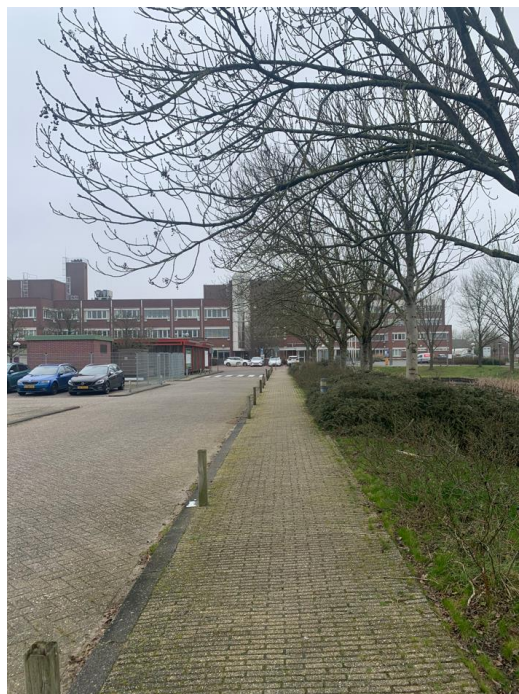
### **Boomnummers 106 t/m 116:**

Staan langs een belangrijke aan en afvoer route. Deze bomen hebben een brede kroon en hangen deels over de bestaande weg.

Voor deze bomen is het van belang dat zij voorafgaande aan de werkzaamheden professioneel gesnoeid worden.

Bij een professionele snoeibeurt zullen de bomen weinig last ondervinden en duurzaam behouden kunnen blijven.

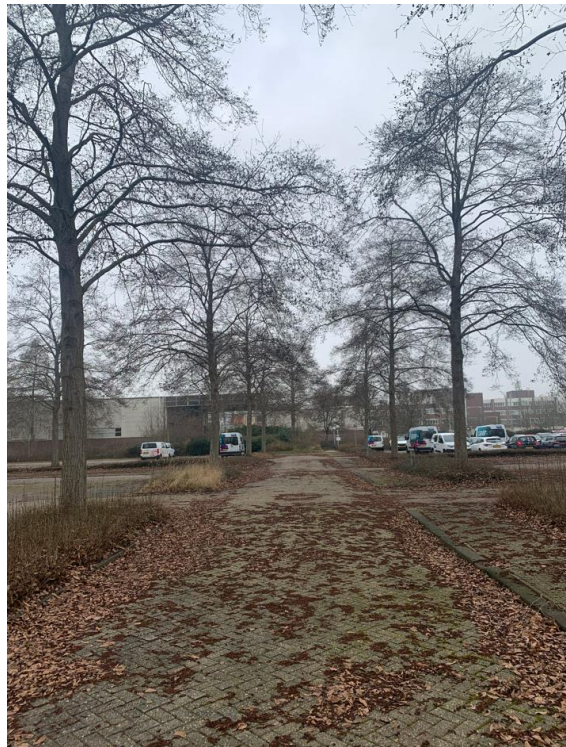
**Boomnummers 36, 37, 38, 39, 40, 41, 42 en 43:**

Deze boomnummers zullen in de nieuwe plannen behouden blijven.

Zij zullen een belangrijke laan gaan vormen binnen de nieuwe plannen.

Gezien de laag hangende takken is het van belang dat de bomen voorafgaande aan de werkzaamheden professioneel worden gesnoeid en dat er tijdens de werkzaamheden boombeschermingsmaatregelen worden getroffen welke in een boombeschermingsplan zijn omschreven.

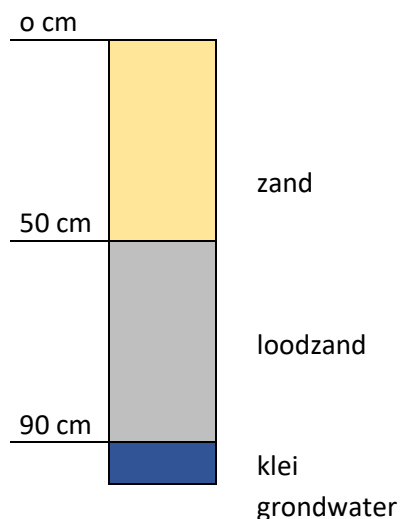
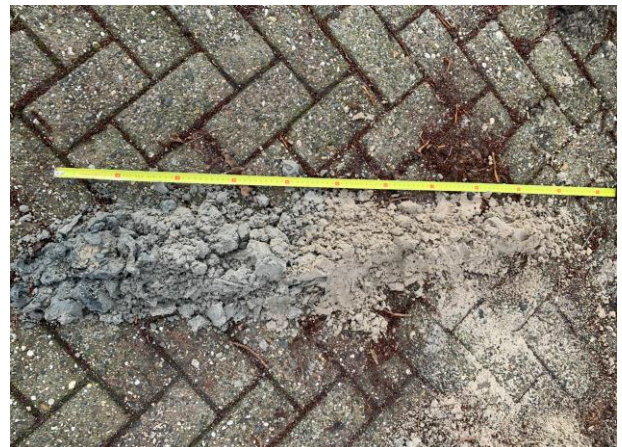
### **Proefsleuf 1: bij boom 38 in de bestrating (oostzijde):**

De bodem bestaat 100% uit zand (waarschijnlijk opgebracht). Rond de 90 cm treffen wij klei aan en gelijk wordt het nat.

Het is moeilijk te zeggen of wij gelijk op het grondwater zitten of te maken hebben met een schijn grondwaterspiegel in verband met een ondoordringbare laag.

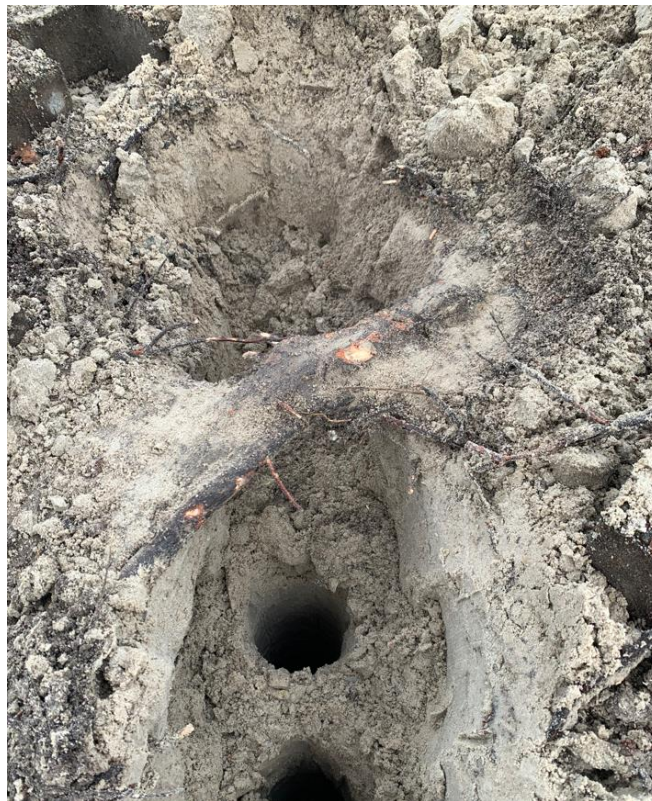
De wortels hebben zich alleen direct onder de bestrating ontwikkeld.

Direct onder de bestrating bevindt zich nog enig organisch materiaal en vocht. De wortels maken hier gebruik van om zich hier te kunnen ontwikkelen en zorgen dan ook voor de wortelopdruk.

Gezien het feit dat de bodem onder de bestrating bestaat uit zand en klei vinden wij hier geen wortel ontwikkeling.

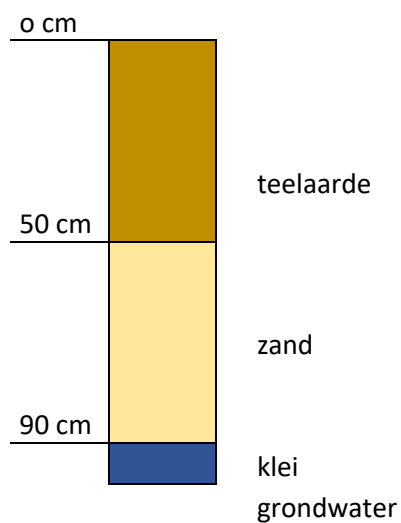
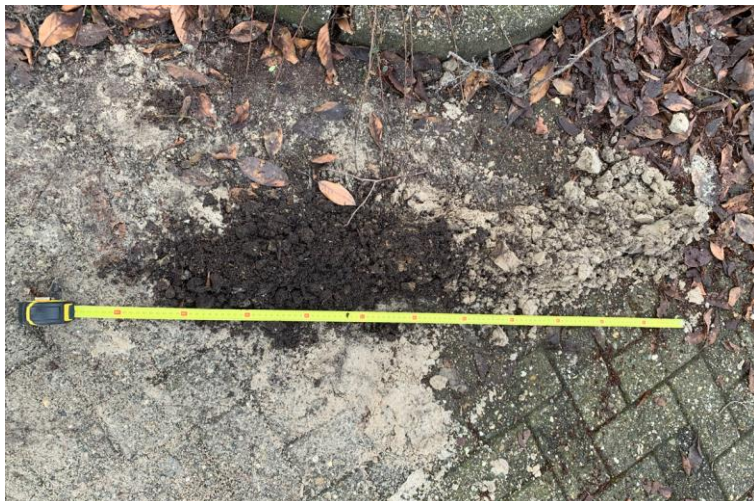
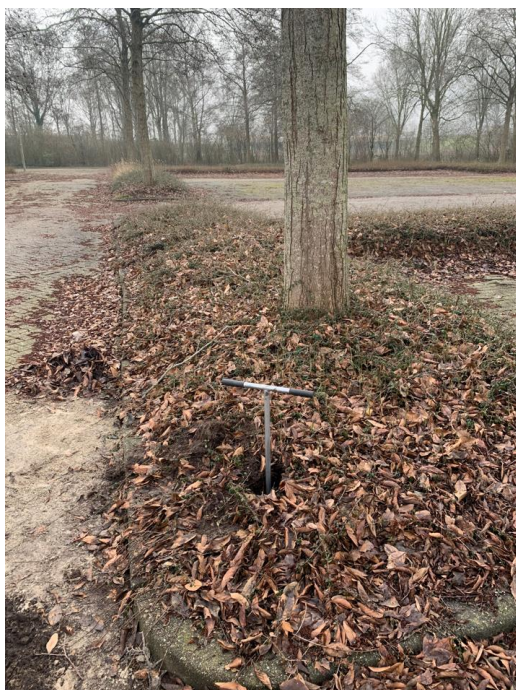
**Boring 1: bij boom 38 in de groeiplaats (beplanting):**

De eerste 50 cm bestaat uit organische teelaarde en daarna tot 90 cm zand. Rond de 90 cm treffen wij klei aan en gelijk wordt het nat.

Het is moeilijk te zeggen of wij gelijk op het grondwater zitten of te maken hebben met een schijn grondwaterspiegel in verband met een on door dringbare laag.

In de eerste 50 cm is er volop wortelontwikkeling van kleine haarwortels. Deze zijn afkomstig van de boom en de onderbeplanting.

In het zand treffen wij niet direct beworteling aan.

Het vermoeden is dat de wortels van de boom direct naar beneden in de klei hun weg zoeken.

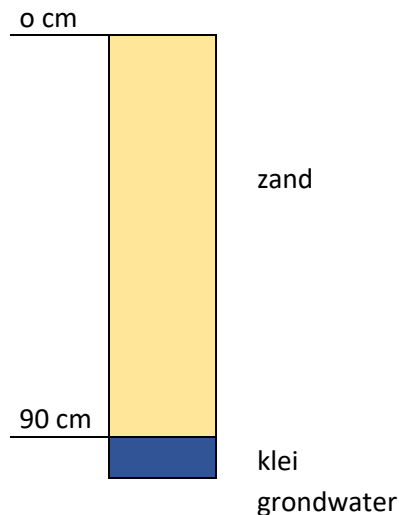
**Boring 2: bij boom 38 in de parkeervak (westzijde):**

Onder de parkeervakken treffen wij tot 90cm alleen zand aan.

Rond de 90 cm treffen wij klei aan en gelijk wordt het nat.

Het is moeilijk te zeggen of wij gelijk op het grondwater zitten of te maken hebben met een schijn grondwaterspiegel in verband met een on door dringbare laag.

De wortels hebben zich alleen direct onder de bestrating ontwikkeld.

Direct onder de bestrating bevindt zich nog enig organisch materiaal en vocht. De wortels maken hier gebruik van om zich hier te kunnen ontwikkelen en zorgen dan ook voor de wortelopdruk.

Gezien het feit dat de bodem onder de bestrating bestaat uit zand en klei vinden wij hier geen wortelontwikkeling.
