Verbetering afwatering De Groene Ster

Gemeente Leeuwarden

projectnummer 0442109.100
definitief
7 oktober 2019

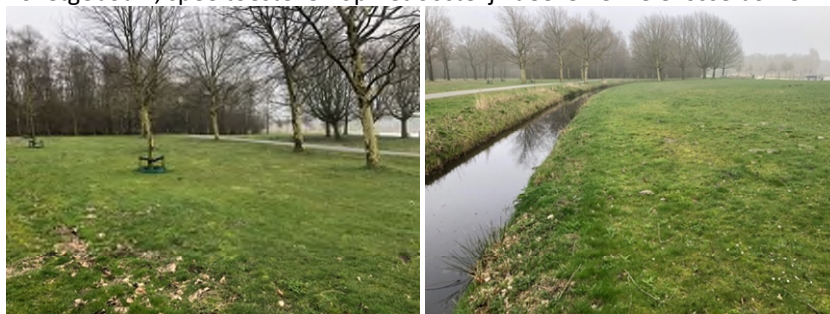
Het grote gedeelte tegen het strand ligt bol waardoor water snel af kan stromen. Wel zijn er enkele ingesloten laagtes waar het water zich in

verzameld. Bovendien kan het water op enkele plekken onvoldoende over het pad afstromen naar het strand.

Het lange deel tegen de weg, helt grotendeels af naar de watergang. Maar er zijn enkele lage delen langs het pad waar het water onvoldoende kan afstromen.

Het kleine deel ligt weliswaar bol, maar de hoogteverschillen zijn te gering voor een goede afstroming.

- Als gevolg van de sterk variërende ondergrond en de aanwezigheid van veel veen, is de kans op lokale verzakkingen groot. Dit gebeurt door het inklinken van veen bij lage grondwaterstand, maar ook door een plaatselijke belasting (bijvoorbeeld door een vrachtwagen) kunnen laagtes ontstaan. Water kan zich daarin verzamelen.
- In de laagtes zal water zich verzamelen, en daardoor kan er ook plaatselijke vervetting op de toplaag optreden. Hierdoor kan de indringing van water in de toplaag stagneren.

- Omdat de toplaag met 0,50 m dik is te noemen, kan er redelijk veel water in worden geborgen. Wel is de toplaag redelijk humeus.

- De grasmat van het gehele terrein frezen tot een diepte van 0,15 m zodat de zode volledig wordt verpulverd;
- Terrein verdichten door middel van spoor aan spoor aanrijden;

- Het maaiveld opnieuw onder profiel brengen zodat het water vrij kan afstromen naar de omgeving. Daarbij een ruime tonronde aanbrenge;
- Een enkelvoudige drainage aanbrenge in sector 1C:

- Drainafstand 3,00 m h.o.h.;
 - Gemiddelde draindiepte 0,60 m;
 - Sleuven opvullen met schoon en hoogwaardig drainzand;
 - Vrijkomend materiaal afvoeren;

- PVC drains \varnothing 60 mm met PP450 omhulling;
 - De drains mondt uit in de watergangen. De uitmondingen goed markeren.
- De laagtes in het halfverharde pad aanvullen zodat het water er vloeiend over kan afstromen. Daarbij zal het op enkele plaatsen noodzakelijk zijn om ook de opsluitbanden aan te passen;

- Een laag van 0,08 m verschalingszand aanbrenge met de onderstaande eigenschappen:
 - M50-cijfer: 180-210;
 - Leemgehalte: <3%;
 - Organische stofgehalte: <1%;

- Vrij van grind, schelpen en verontreiniging;
- Een voorraadbemesting aanbrenge bestaande uit 400 kg/ha ViviFos en 300 kg/ha ViviSol;
- Het zand mengen met de toplaag. Bewerkingsdiepte 0,15 m;

- Het terrein opnieuw aanrijden en nauwkeurig onder profiel brengen;
- Inzaaien met 250 kg/ha van het beschreven grasmengsel.

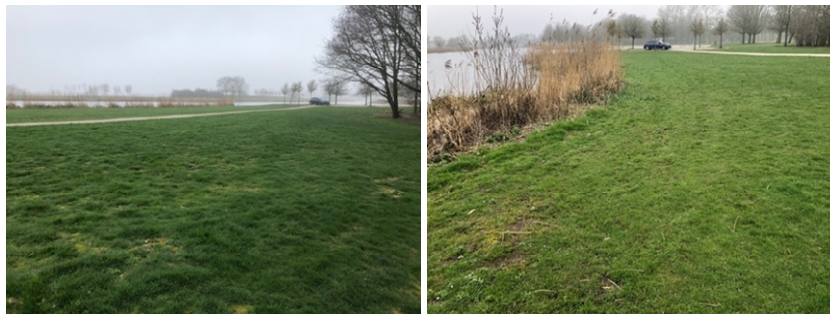
| Hoogteligging: | Het pad is het hoogste gedeelte in dit terrein. Het maaiveld is redelijk vlak en helt af naar het water en de beplanting. Bij de bomengroep aan de oostzijde is wel een ingesloten laagte, waardoor water niet kan worden afgevoerd. |
| Vlakheid: | Vrij veel microreliëf. Voor de oever van de plas is een hoge rand waardoor het water niet vrij kan afstromen. |

Het water kan oppervlakkig afstromen naar de plas, de watergang en de beplanting. Langs de oever van de plas is echter een hoge rand die de afstroming belemmerd.

Door de vette/kleiige toplaag kan er weinig water worden gebufferd en is de ontwatering vooral afhankelijk van oppervlakkige afstroming.

De venige ondergrond is gevoelig voor zetting bij een zware belasting. Er zullen hierdoor snel oneffenheden ontstaan.

- De grasmat van het gehele terrein frezen tot een diepte van 0,15 m zodat de zode volledig wordt verpulverd;
- Terrein verdichten door middel van spoor aan spoor aanrijden;
- Het maaiveld opnieuw onder profiel brengen zodat het water vrij kan afstromen naar het water en de beplanting. Daarbij een ruime tonrondte aanbrengen en de rug bij de plas verwijderen;
- Een eerste laag van 0,12 m verschalingszand aanbrengen met de onderstaande eigenschappen:
 - M50-cijfer: 180-210;

- Leemgehalte: <3%;
- Organische stofgehalte: <1%;
- Vrij van grind, schelpen en verontreiniging;
- Het zand grof mengen met de toplaag zodat er zandige gedeelten ontstaan waar water in gebufferd kan worden. Bewerkingsdiepte 0,30 m;

- Het terrein spoor aan spoor aanrijden en opnieuw egaliseren;
- Gezien de vorm van het terrein en de beperkte afvoermogelijkheid, is in deze sector een samengestelde drainage noodzakelijk:

- Drainafstand 3,00 m h.o.h.;
 - Gemiddelde draindiepte 0,60 m;
 - Sleuven opvullen met schoon en hoogwaardig drainzand;
 - Vrijkomend materiaal afvoeren;

- PVC drains Ø 60 mm met PP450 omhulling;
 - Hoofddrain PVC Ø 125 mm;
 - De hoofddrain komt aan de oostzijde en wordt onder het pad door gelegd. Uit laten monden in de watergang aan de noordzijde. De uitmondingen goed markeren;

- Drains met PVC drainputten Ø 315 mm, voorzien van doorspuitmogelijkheid en detectiestrip, aansluiten op de hoofddrain;
- Een tweede bezanding van 0,10 m aanbrengen;

- Een voorraadbemesting aanbrengen bestaande uit 400 kg/ha ViviFos en 300 kg/ha ViviSol;
- Het zand inclusief de voorraadbemesting intensief mengen met de laag die is ontstaan bij de vorige menging. Bewerkingsdiepte 0,20 m. Hierdoor ontstaat een toplaag die veel meer water kan bergen dan nu het geval is;

- Het terrein opnieuw aanrijden en nauwkeurig onder profiel brengen;
- Inzaaien met 250 kg/ha van het beschreven grasmengsel.

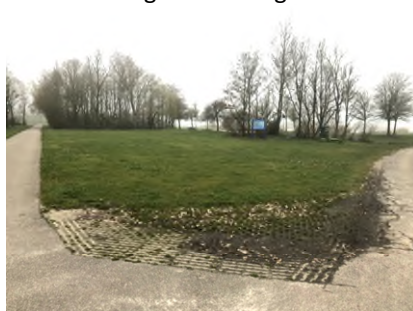
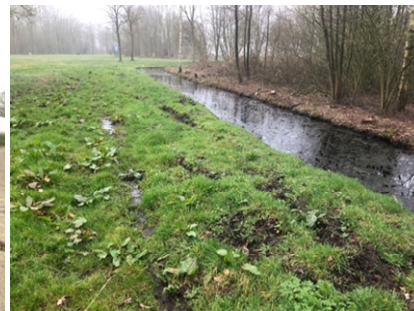
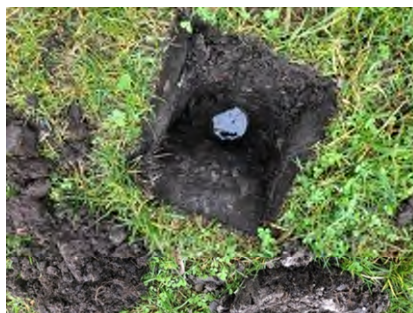
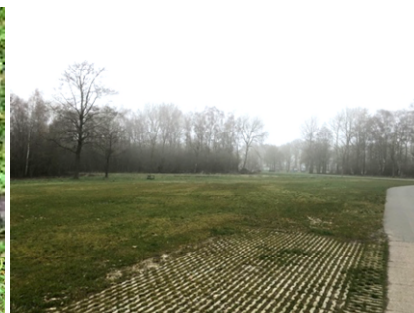
Het grote deel watert af naar de sloot zodat het water goed afgevoerd kan worden. Wel zijn er enkele ingesloten laagtes.

Aan de oever van de watergang is het maaiveld erg laag.

Het kleine deel grenst niet aan water waardoor het geen afwateringsmogelijkheden heeft. Het loopt af naar de kruising waar echter geen afvoermogelijkheid is.

- Vegetatie: Veel onkruid en mos
- Verdichting: Weinig
- Waterhuishouding: Nabij de sloot is de drooglegging (verschil tussen waterpeil en maaiveld) slechts 0,20-0,30 m en daardoor is het terrein zeer drassig. Er zijn sporen te zien van een auto die er vast gezeten heeft.
Ook op andere plekken is de grondwaterstand hoog.

Door de geringe dikte van de toplaag op een veenondergrond is dit gedeelte erg gevoelig voor verzakking en zetting. Daarbij komt nog de geringe drooglegging en de hoge grondwaterstand. Hierdoor is de toplaag snel verzadigd en nat.
Het kleine deel heeft tevens geen mogelijkheid voor een oppervlakkige afvoer van het water.

Drainage is in dit gedeelte niet mogelijk omdat het hoogteverschil tussen het maaiveld en de waterstand te gering is. Drains zouden dan in het water komen te liggen.

- De grasmat van het gehele terrein frezen tot een diepte van 0,15 m zodat de zode volledig wordt verpulverd;
- Terrein verdichten door middel van spoor aan spoor aanrijden;
- Het maaiveld opnieuw onder profiel brengen zodat het water vrij kan afstromen naar de watergang;
- Een laag van 0,12 m verschralingszand aanbrengen met de onderstaande eigenschappen:
 - M50-cijfer: 180-210;
 - Leemgehalte: <3%;
 - Organische stofgehalte: <1%;
 - Vrij van grind, schelpen en verontreiniging;

Het kleine gedeelte heeft geen mogelijkheden voor een oppervlakkige afwatering. Er zal dan ook een kunstmatige mogelijkheid moeten worden gecreëerd. Dit kan door het aanbrengen van een kolk nabij de kruising. Deze kan afwateren naar de sloot aan de overzijde van het pad.

- De grasmat van het gehele terrein frezen tot een diepte van 0,15 m zodat de zode volledig wordt verpulverd;
- Het maaiveld opnieuw onder profiel brengen zodat het water richting de te plaatsen kolk stroomt;
- Een laag van 0,12 m verschralingszand aanbrengen met de onderstaande eigenschappen:
 - M50-cijfer: 180-210;
 - Leemgehalte: <3%;
 - Organische stofgehalte: <1%;
 - Vrij van grind, schelpen en verontreiniging;
- Gezien de beperkte afvoermogelijkheid, is in deze sector een samengestelde drainage noodzakelijk:
 - Drainafstand 3,00 m h.o.h.;
 - Gemiddelde draandiepte 0,60 m;
 - Sleuven opvullen met schoon en hoogwaardig drainzand;
 - Vrijkomend materiaal afvoeren;
 - PVC drains Ø 60 mm met PP450 omhulling;
 - Hoofddrain PVC Ø 125 mm;

- De hoofddrain komt aan de noordzijde en wordt aangesloten op de aan te brengen straatkolk;
- Drains met PVC drainputten \varnothing 315 mm, voorzien van doorspuitmogelijkheid en detectiestrip, aansluiten op de hoofddrain;
- Een straatkolk aanbrengen in de grasbetonstenen en deze aansluiten op een PVC 160 leiding die uit mondt in de watergang aan de overzijde van het asfaltpad.
De uitmonding duidelijk markeren met een kunststof paal waarvan de bovenste 0,15 m wit gemaakt wordt;
- Een voorraadbemesting aanbrengen bestaande uit 400 kg/ha ViviFos en 300 kg/ha ViviSol;
- Het zand inclusief de voorraadbemesting mengen met de toplaag. Bewerkingsdiepte 0,15 m;
- Het terrein opnieuw aanrijden en nauwkeurig onder profiel brengen waarbij het terrein onder afschot naar de watergang moet blijven;
- Inzaaien met 250 kg/ha van het beschreven grasmengsel.

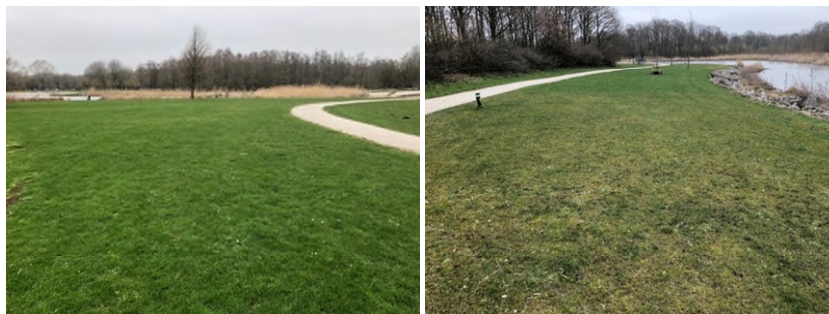
| Hoogteligging: | Het terrein ligt op een oor naar de plas en een klein gedeelte watert af naar het pad. |
| Vlakheid: | Afgezien van enkele kleine laagtes, zijn hierin geen obstakels. Enig mesoreliëf maar geen grote onvlakheden. |
| Waterhuishouding: | Door de vette toplaag is er weinig mogelijkheid dat water in de toplaag trekt en daar gebufferd kan worden. |

Vanwege de vette toplaag is weinig berging in de bodem aanwezig. Het terrein is daardoor afhankelijk van de oppervlakkige afstroming van regenwater.

Deze afstroming wordt nu nauwelijks beperkt, dus er zijn geen grote problemen.

Drainage is in deze sector niet mogelijk omdat het hoogteverschil tussen het maaiveld en de waterstand te gering is. Drains zouden dan in het water komen te liggen. Bovendien ligt het terrein flink onder een helling waardoor het water al snel afstroomt naar het oppervlaktewater.

Indien op termijn de vlakheid minder wordt, zal het terrein opnieuw geëgaliseerd moeten worden. Dan kan een verschraling van 0,15 m worden aangebracht waardoor er enige waterberging in de toplaag ontstaat. Dan kan ook het pad opnieuw worden geprofileerd.

- De grasmat van het gehele terrein frezen tot een diepte van 0,15 m zodat de zode volledig wordt verpulverd;
- Terrein verdichten door middel van spoor aan spoor aanrijden;

- Het maaiveld opnieuw onder profiel brengen zodat het water vrij kan afstromen naar de omgeving;
- De laagtes in het halfverharde pad aanvullen zodat het water er vloeiend over kan afstromen. Daarbij zal het op enkele plaatsen noodzakelijk zijn om ook de opsluitbanden aan te passen;

- Een laag van 0,15 m verschralingszand aanbrengen met de onderstaande eigenschappen:
 - M50-cijfer: 180-210;
 - Leemgehalte: <3%;
 - Organische stofgehalte: <1%;

- Vrij van grind, schelpen en verontreiniging;
- Een voorraadbemesting aanbrengen bestaande uit 400 kg/ha ViviFos en 300 kg/ha ViviSol;
- Het zand mengen met de toplaag. Bewerkingsdiepte 0,20 m;

- Het terrein opnieuw aanrijden en nauwkeurig onder profiel brengen;
- Inzaaien met 250 kg/ha van het beschreven grasmengsel.

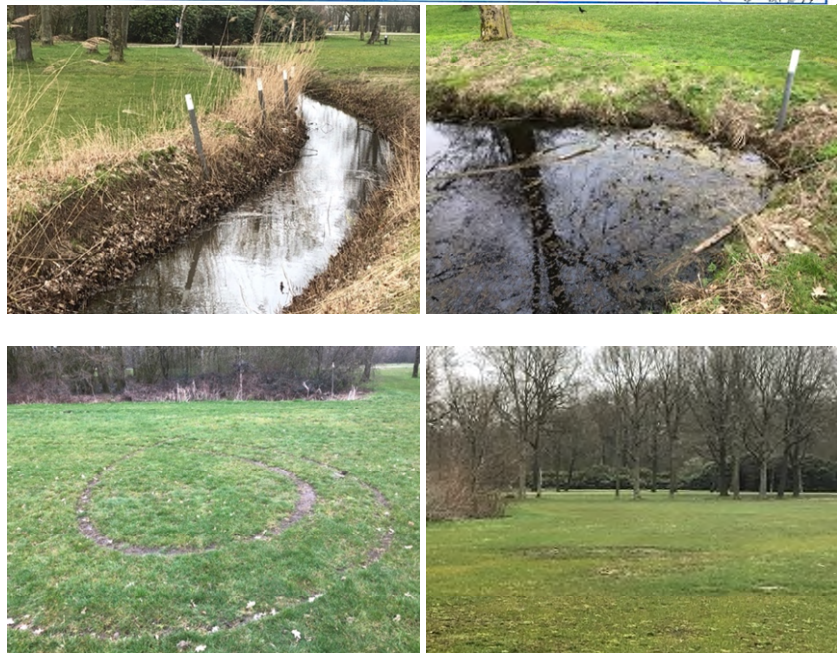
- Vlakheid: Veel micro- en mesoreliëf. Dit zijn plekken waar water zich verzameld en die daardoor gevoelig worden voor versmering.
- Bodemopbouw: 0,00 - 0,50 m Toplaag
0,50 - 0,75 m Matig zware klei met een geringe doorlatendheid en buffercapaciteit
0,75 - >1,00 m Veen

- Vegetatie: Veel onkruid
- Verdichting: Er zijn diverse plekken waar de toplaag verdicht en versmeerd is. Dit ontstaat door het gebruik en is te verhelpen met goed onderhoud.

- Waterhuishouding: Gemiddelde grondwaterstand 0,30 m - maaiveld.
Door de kleiige laag onder de toplaag is de drainage noodzakelijk om water af te voeren.
De grondwaterstand is hoog en daardoor bestaat de indruk dat de drainage niet meer functioneert. Dit wordt versterkt doordat de uitmondingen niet meer te zien zijn. Uit het gesprek met de beheerder bleek tevens dat er weinig of geen onderhoud wordt gedaan aan de drainage.
Ook de doorstroming in de duikers is twijfelachtig. De uitmondingen zijn ook hier dicht gegroeid en onzichtbaar.

Door beperkt onderhoud aan de drainage en duikers is de ontwatering belemmerd.

Vervetting van de toplaag en geen maatregelen om dat te verhelpen, veroorzaken dat water niet in de ondergrond weg kan zakken.

Als gevolg van gebruik en zetting zijn er ingesloten laagtes waar water zich in verzameld. Dit wordt verergerd doordat in deze lage delen verslemping optreedt.

- De uitmondingen van de drainage controleren en waar nodig herstellen;
- De drainage doorspuiten en zo nodig herstellen of vervangen;
- De grasmat van het gehele terrein frezen tot een diepte van 0,15 m zodat de zode volledig wordt verpulverd;
- Terrein verdichten door middel van spoor aan spoor aanrijden;
- Het maaiveld opnieuw onder profiel brengen zodat het water vrij kan afstromen naar de strand en de beplanting;
- Een laag van 0,07 m verschralingszand aanbrengen met de onderstaande eigenschappen:
 - M50-cijfer: 180-210;
 - Leemgehalte: <3%;
 - Organische stofgehalte: <1%;
 - Vrij van grind, schelpen en verontreiniging;

Door het aanbrengen van het zand ontstaat er meer waterberging in de toplaag.

Daarmee wordt het terrein tevens enigszins opgehoogd zodat de drooglegging iets meer wordt;

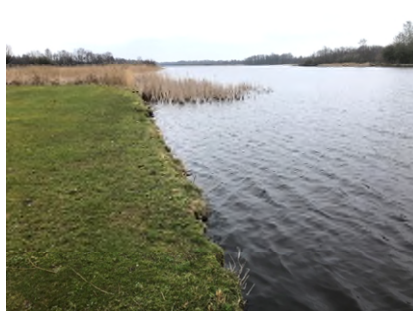
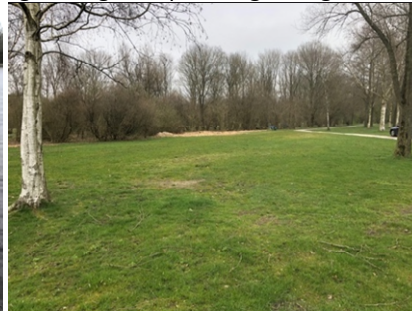
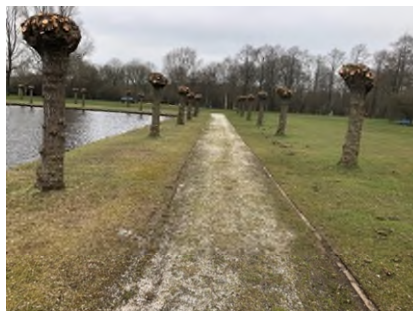
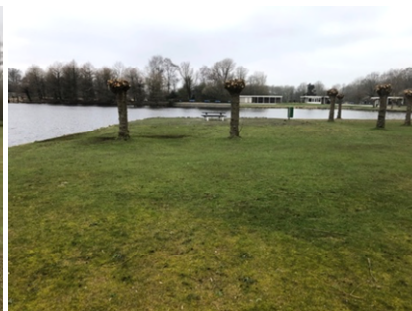
Ingesloten laagtes en golvingen in het pad veroorzaken dat het water niet voldoende af kan stromen naar het oppervlaktewater.

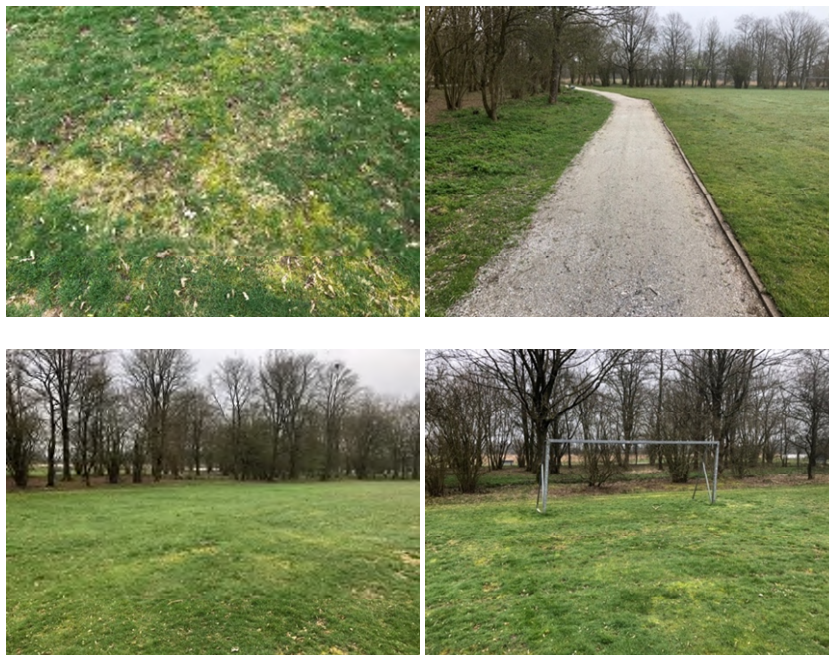
| Hoogteligging: | Het terrein ligt tonrond zodat het afwatert richting beplanting en pad. Daarin zijn nauwelijks knelpunten geconstateerd. Wel valt op dat er wat golvingen zijn in het pad. Daardoor verzamelt zich op de lage plekken water. Ook na het water dat oppervlakkig afstroomt, niet overal over het pad naar de beplanting stromen. |

De bodemopbouw is goed en de wateroverlast doet zich vooral voor in de ingesloten laagtes en het water kan niet overal over het pad afstromen naar de beplanting. Tevens vertraagt de viltlaag de waterafvoer naar de ondergrond.

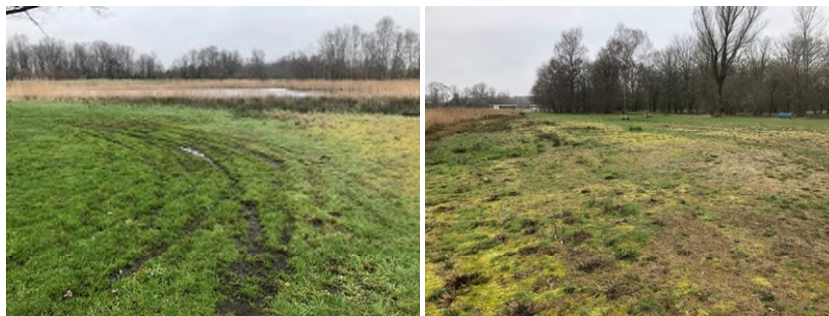
Wateroverlast wordt vooral veroorzaakt door ingesloten laagtes en stagnatie bij de afstroming over het pad. Ook de vette toplaag zorgt ervoor dat water niet voldoende naar de ondergrond af kan voeren.
