# Bomen Effect Analyse en Boom Beschermings Plan

Aldlânstate  
Leeuwarden

### Bomen Effect Analyse en Boom beschermingsplan Aldlânstate Leeuwarden

**KENMERK** BD19269-2/BO  
**VERSIE** Definitief  
**DATUM** 23 januari 2020

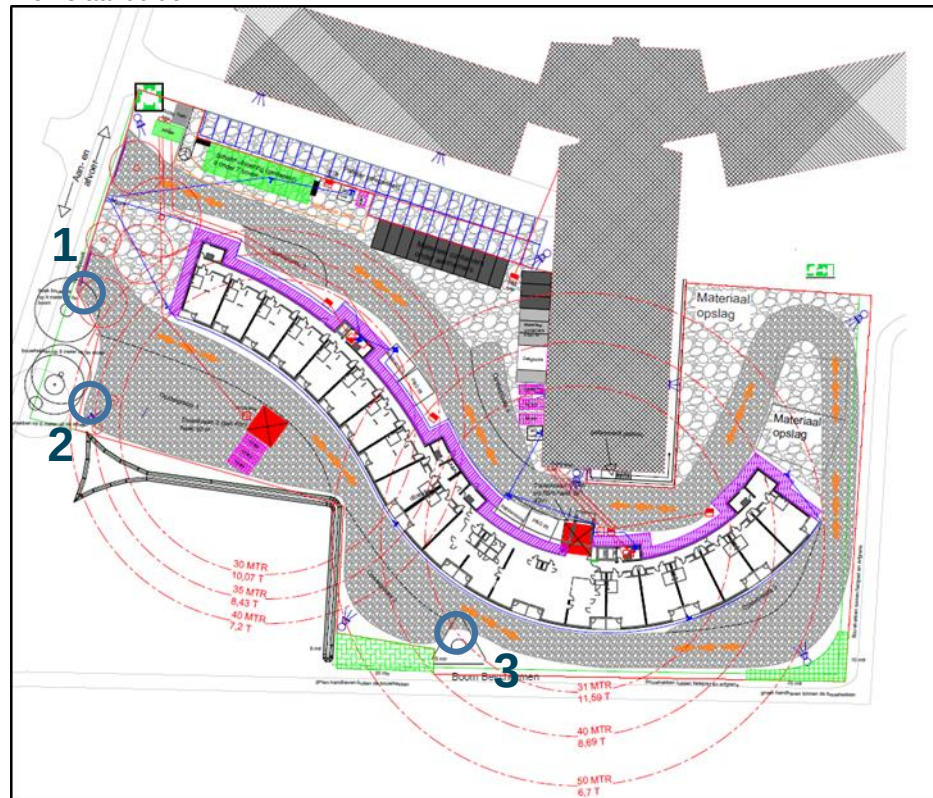
Kaart locaties ondergronds onderzoek

Bij alle 3 locaties is de proefsleuf op de rand van de te realiseren bouwweg gemaakt.

- Bij locatie 1 komt de bouwweg op circa 4 meter van de stam
- Bij locatie 2 komt de bouwweg op circa 8 meter vanuit de rand van het trottoir.
- Bij locatie 3 is de locatie van de bouwweg globaal ingetekend en kan aangelegd worden naar aanleiding van de mogelijkheden.

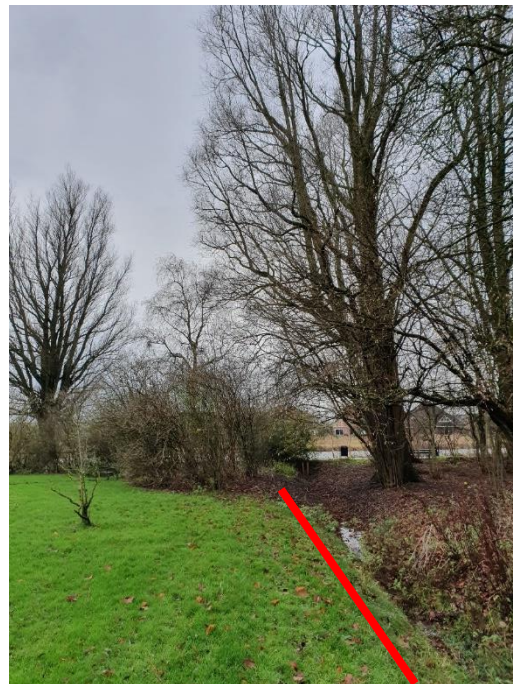
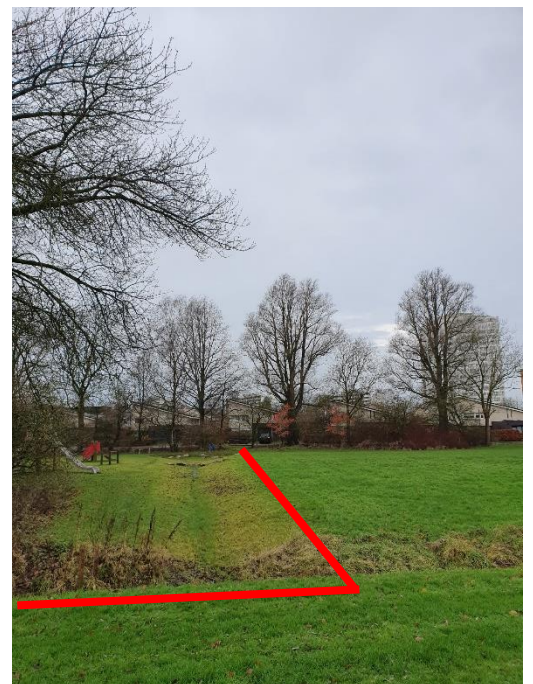
Locatie bouwhekken (rode lijn)

De boom 30 komt net binnen de bouwhekken te staan. Aangezien hier geen bouwweg is gepland kan overwogen worden de boom buiten de bouwhekken te laten vallen.

Verder adviseren wij de bouwhekken aan de zijde van de sloot te situeren die het verst van de bomen ligt. Dit is in het inrichtingsplan ook al aangegeven.

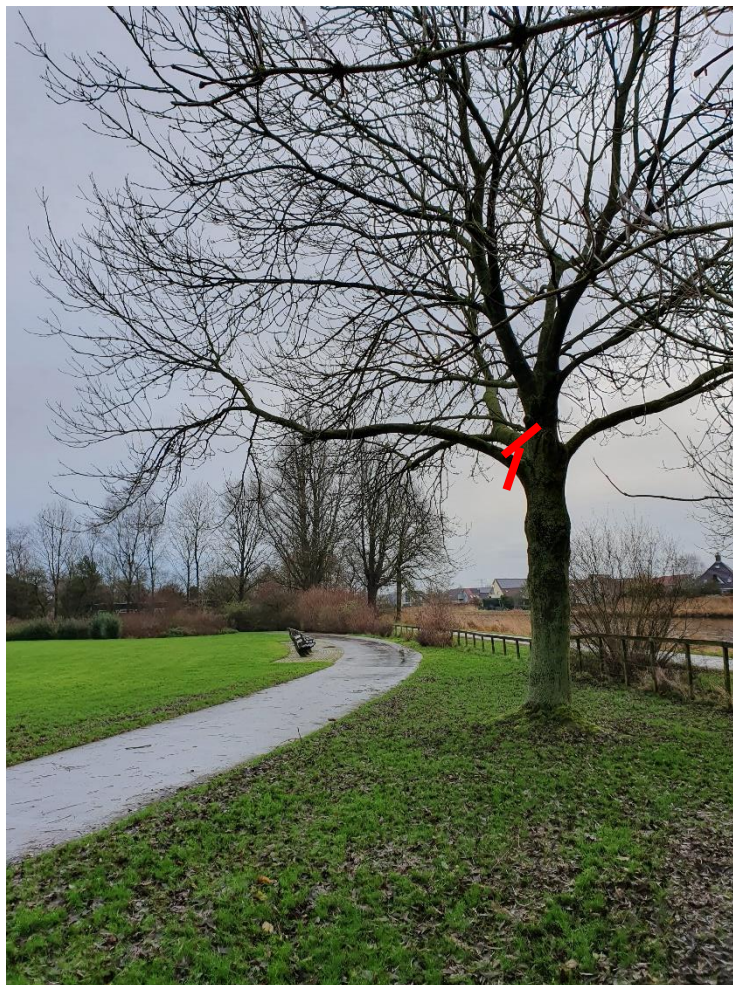
Voordeel hiervan is ook dat de kroon beter in balans komt.

De 2 takken kunnen gesnoeid worden zonder de ernstige vermindering van de boom.
