Historisch milieuhygiënisch bodemonderzoek

Buurtschap Unia ten zuiden van Leeuwarden

Opdrachtgever: Gemeente Leeuwarden

Datum
26 oktober 2018

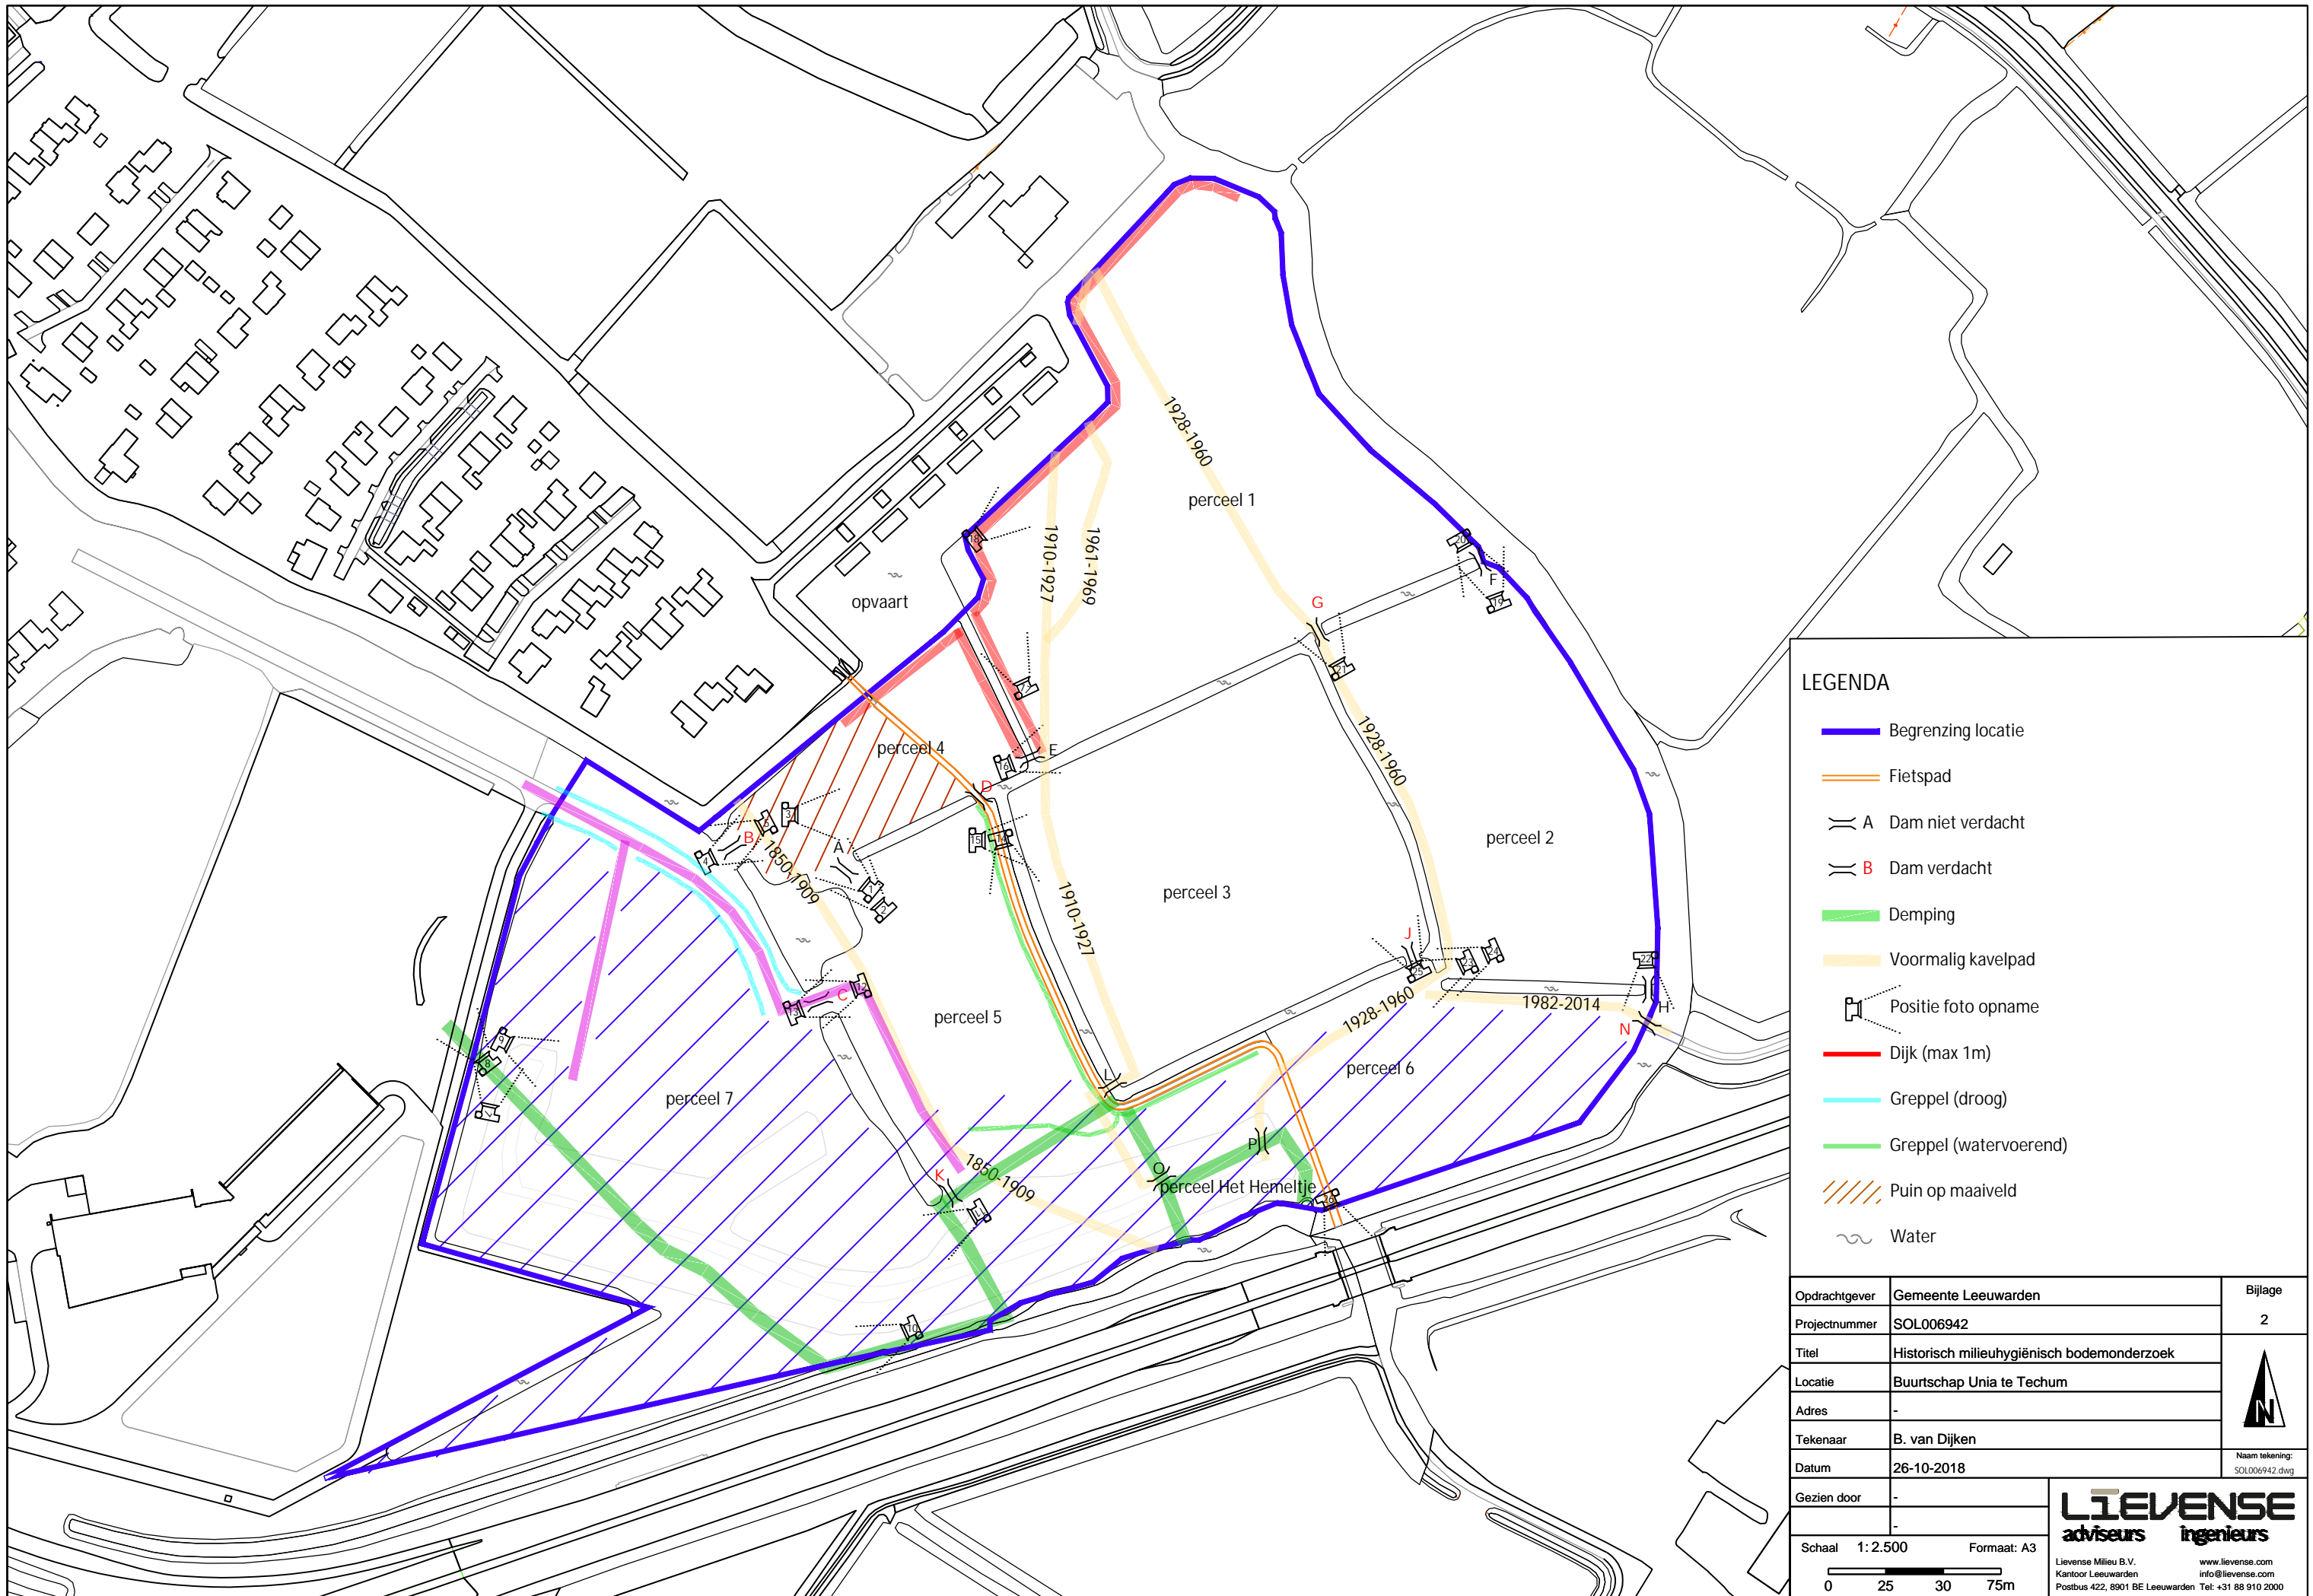
Bijlage 2 Overzichtstekening

Aan de noordoostzijde van het plangebied loopt langs de opvaart een dijkje (rood ingetekend in kaartbijlage 2) met een hoogte van circa 1 meter t.o.v. maaiveld. In de kleiige boven- en ondergrond (tot 1,0 m -mv) zijn sporen baksteen aangetroffen.

Aan de noordzijde van het plangebied, aan de oostzijde van het fietspad, is een braakliggend terrein aanwezig waar puin- en baksteenhoudende materialen op het maaiveld en in de bodem (tot minimaal 0,5 m -mv) voorkomen. Dit perceel (Gemeente Wirdum, sectie E, nr. 929) heeft een oppervlakte van circa 4.200 m². In kaartbijlage 2 is het betreffende perceel bruin gearceerd weergegeven.

De op topografische kaarten weergegeven kavelpaden (zie kaartbijlage 2) zijn aangeboord ter plaatse van de dammen A, G en I. Enkele dammen (K, L, M en N) zijn niet aangeboord in verband met de aanwezigheid van gronddepots of zijn reeds ontgraven en in gebruik als sloot.
