ASBESTINVENTARISATIERAPPORT

Projectnummer : ABF191508
Versienummer : Versie 1
Adres : Burgemeester Reedekerstraat 47
Postcode en plaats : 8881 BZ West-Terschelling
Datum onderzoek : 15 oktober 2019
Omvang onderzoek : Voormalig schoolgebouw
Autorisatiedatum : 22 oktober 2019
Rapport geldig tot : 22 oktober 2022

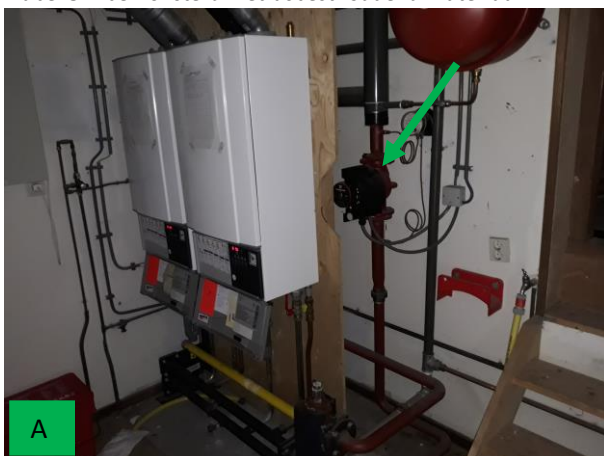
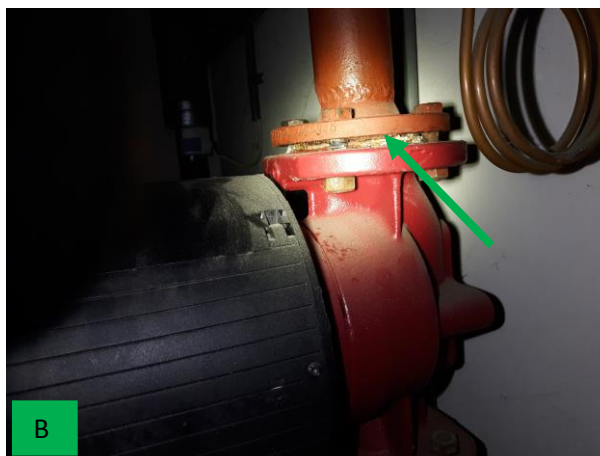
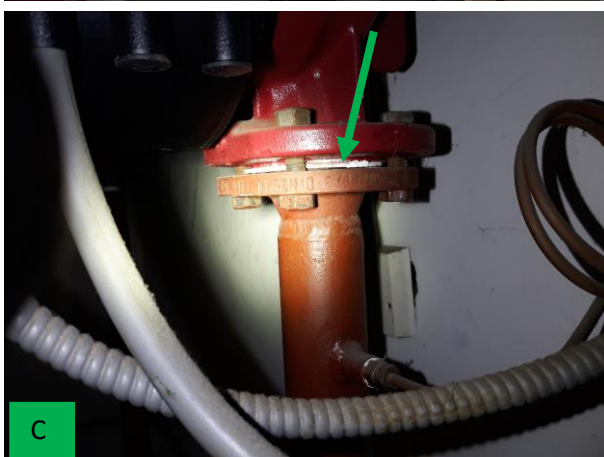
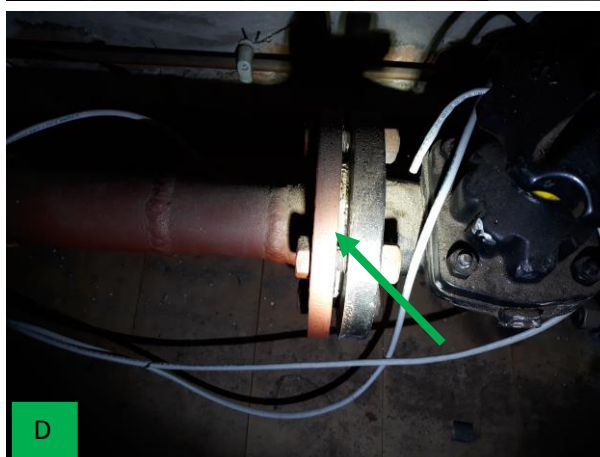
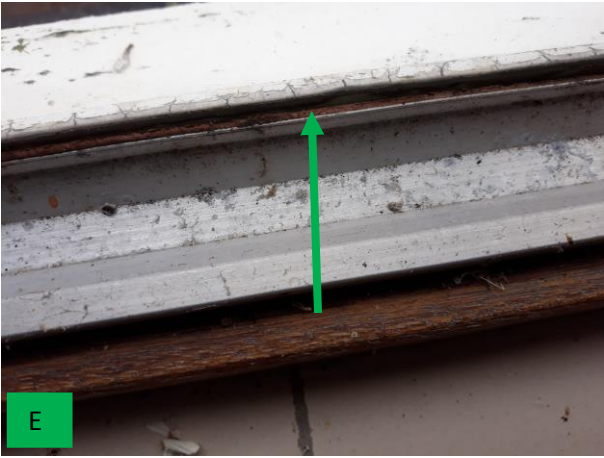
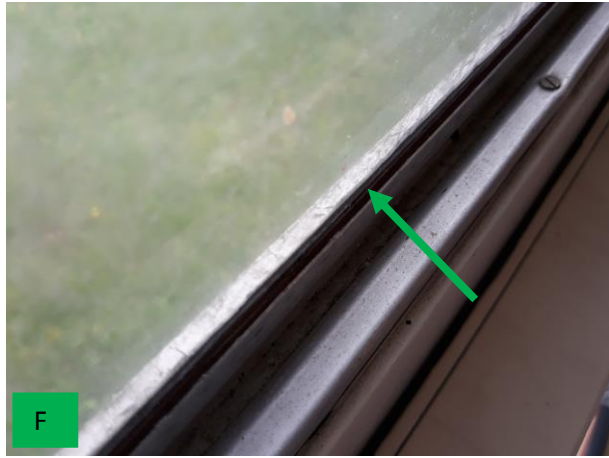
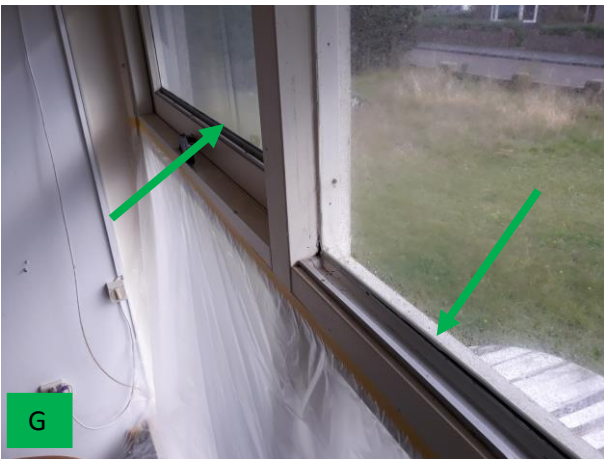
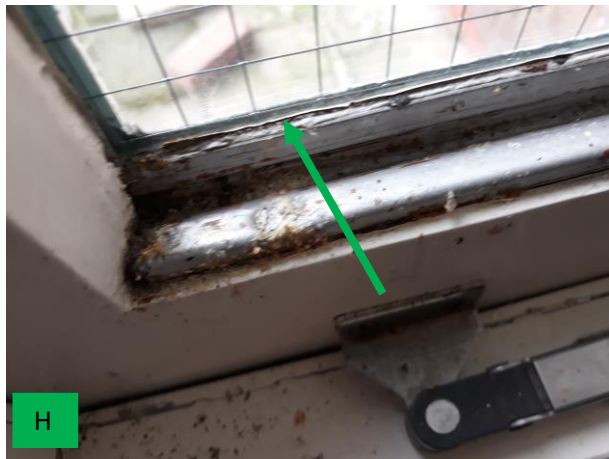
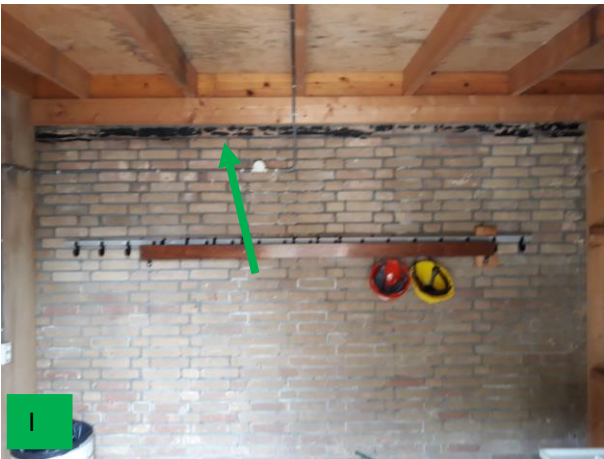
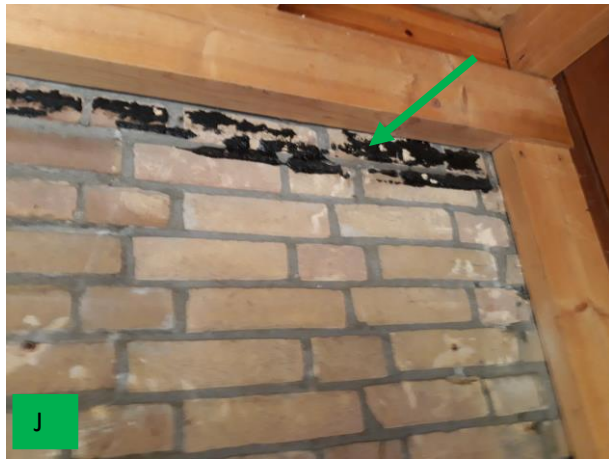
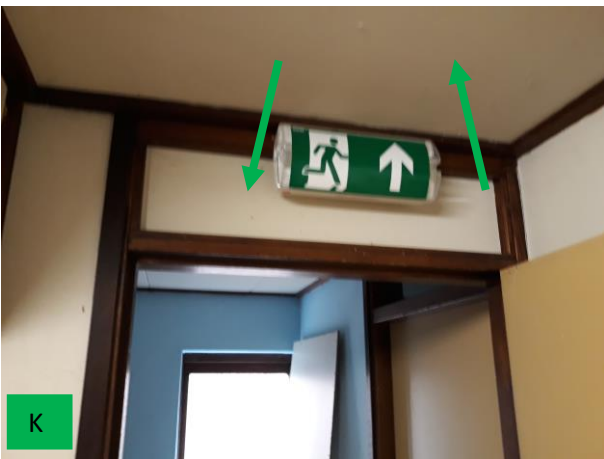
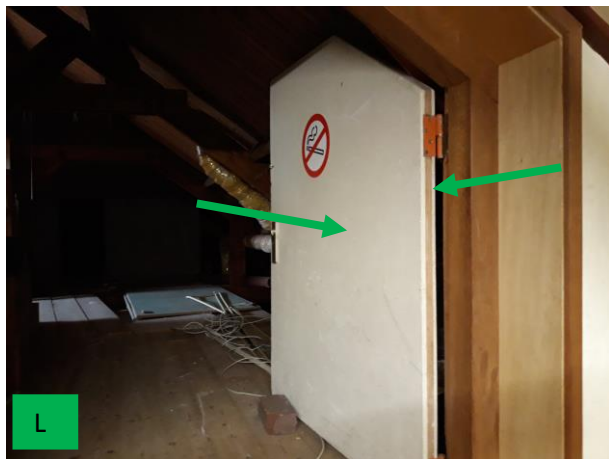
monster code	omschrijving	locatie	foto	asbestvrij	certificaat nummer
M1	pakking	cv-ruimte	A/B	ja	STL.154624
M2	pakking	cv-ruimte/zolder	C/D	ja	STL.154624
M3	beglazingskit (bruin)	vaste ramen/uitzetramen met enkel glas	E/F	ja	STL.154624
M4	beglazingskit (grijs)	vaste ramen/uitzetramen met enkel glas	G/H	ja	STL.154624
M5	bitumen	buitenberging	I/J	ja	STL.154624
M6	plaatmateriaal	cv-ruimte (plafond/boven toegangsdeur/ op deur naar zolder)	K/L	ja	STL.154624

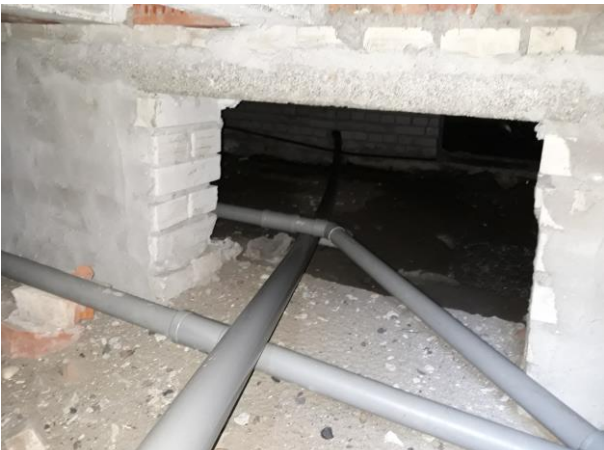
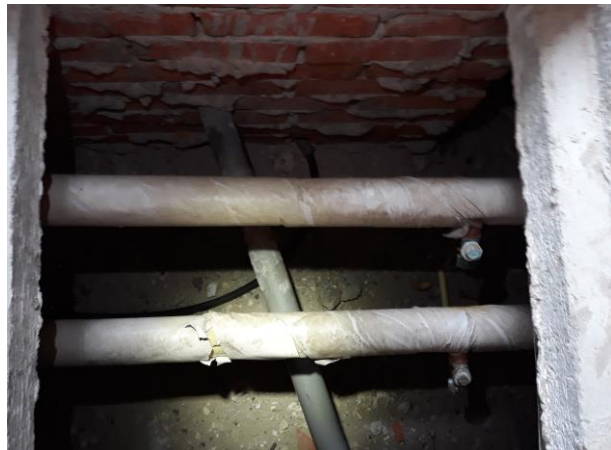
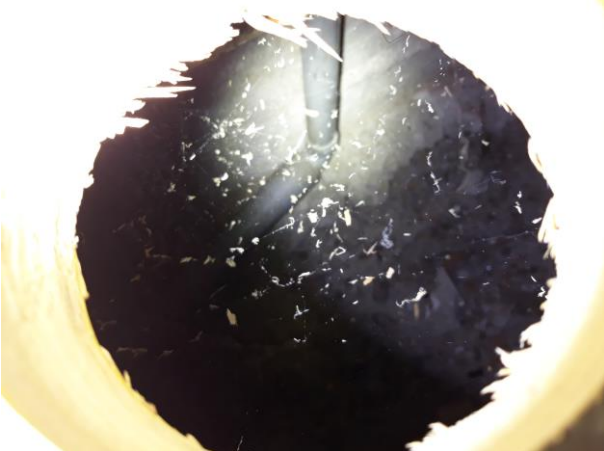
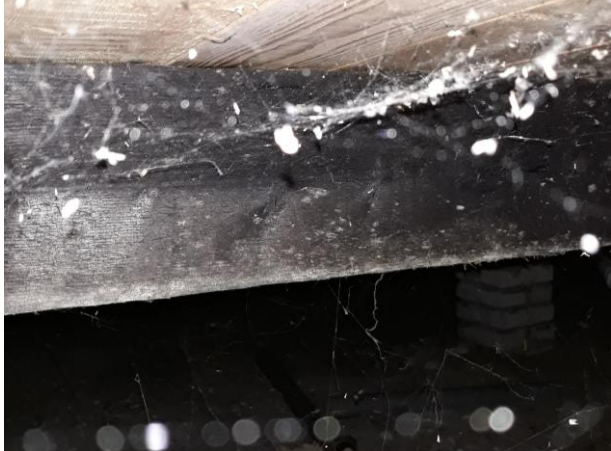
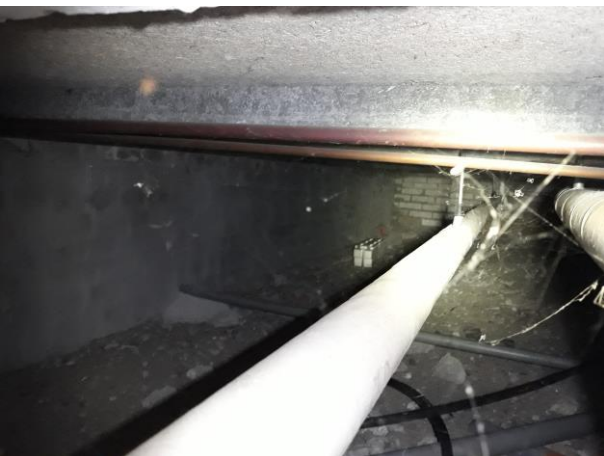
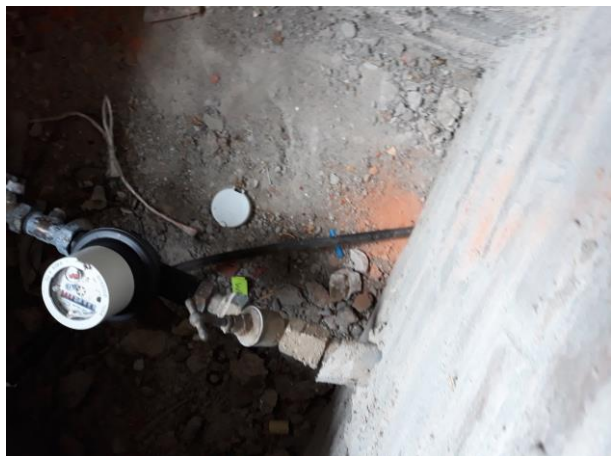
kruipruimte	foto: 1, 2, 3, 4, 5, 6
opmerkingen	In de kruipruimten onder de betonvloeren en onder de houten vloeren zijn geen asbestverdachte materialen aangetroffen. De riolering betreft pvc. Leidingisolatie is als niet asbestverdacht beoordeeld. De doorvoer voor de watermeter betreft pvc.

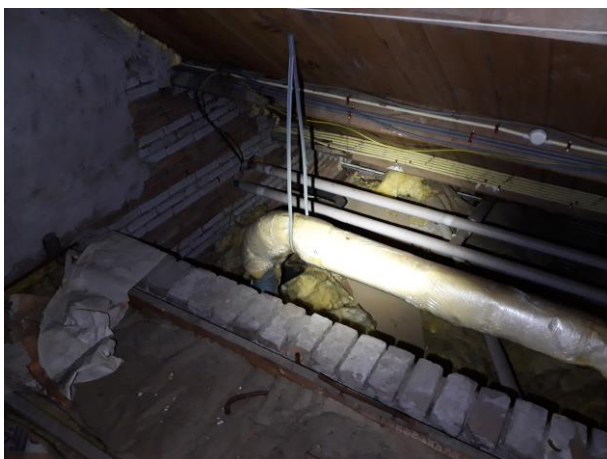
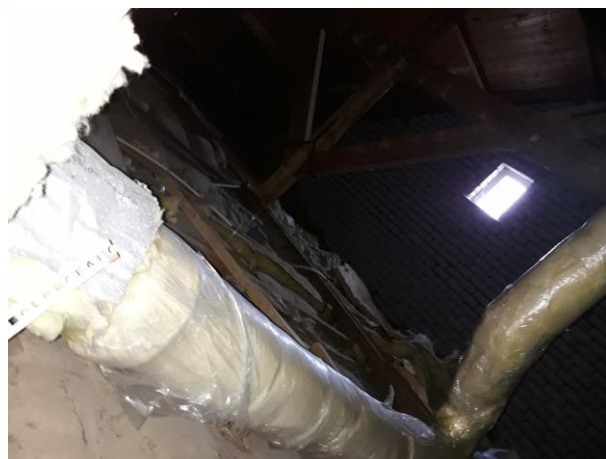
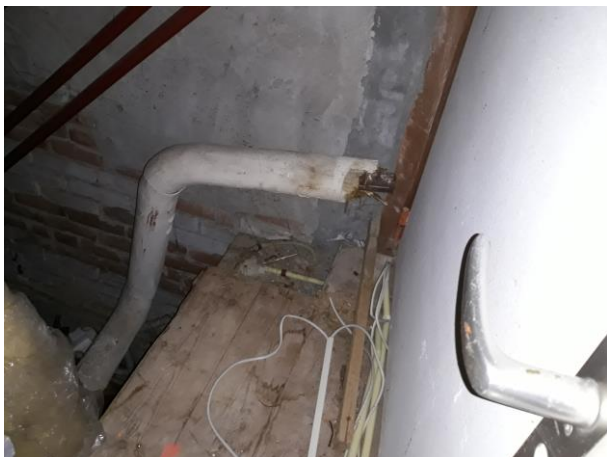
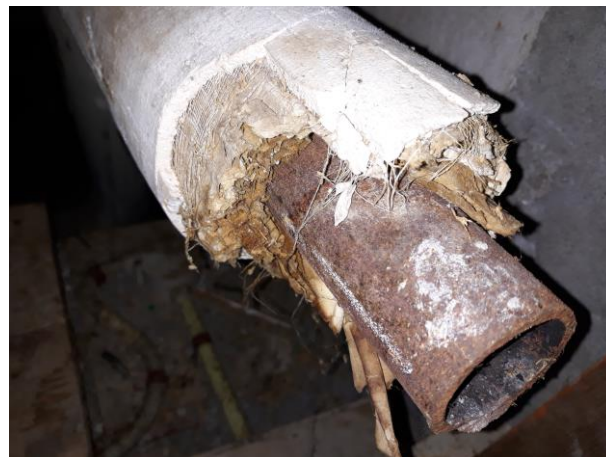
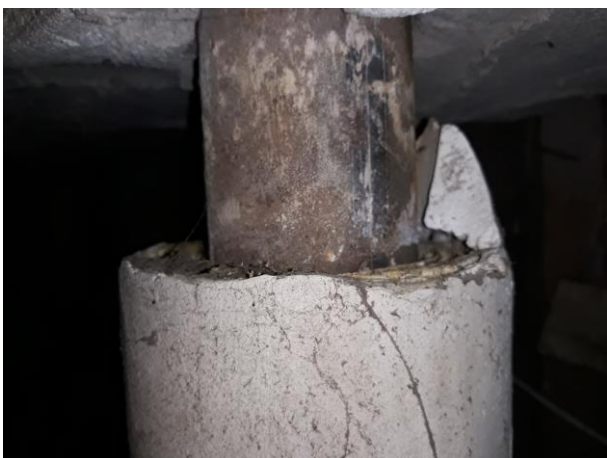
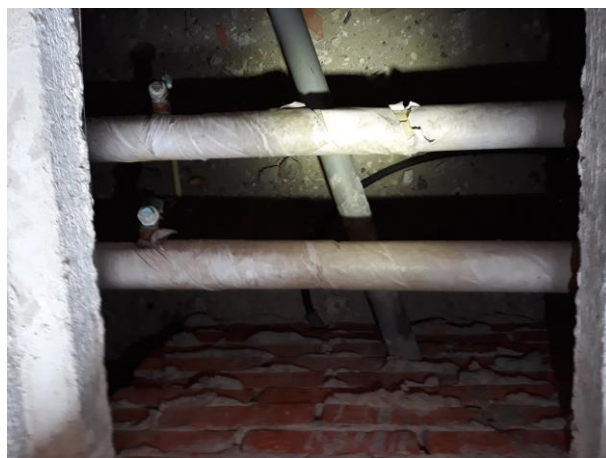
leidingisolatie	foto: 7, 8, 9, 10, 11, 12
opmerkingen	Aangetroffen leidingisolatie in als niet asbestverdacht beoordeeld.

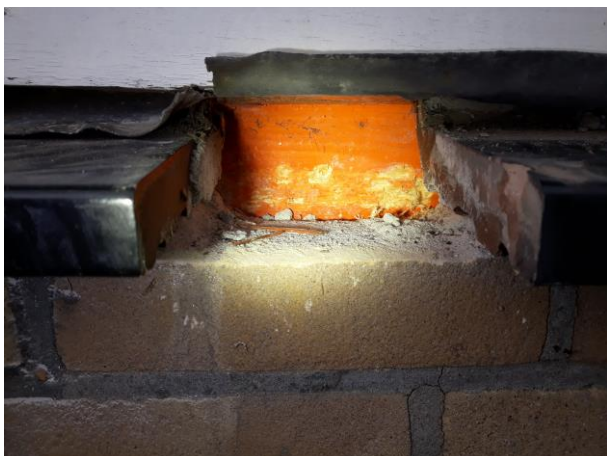
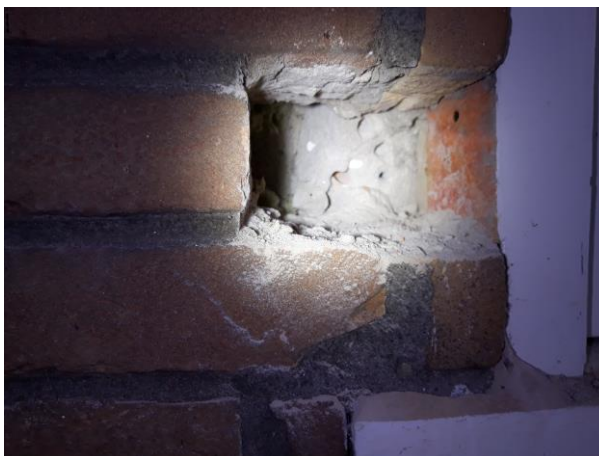
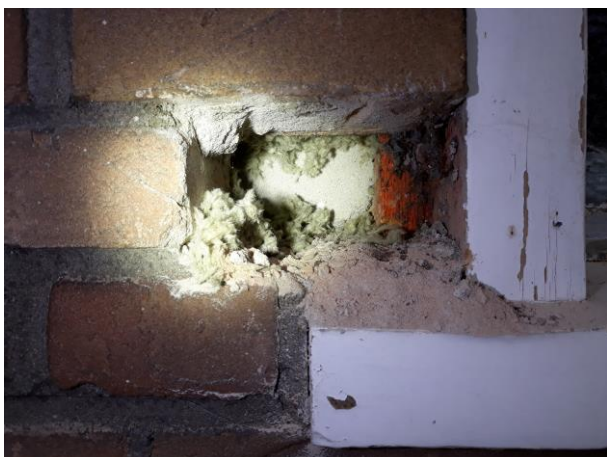
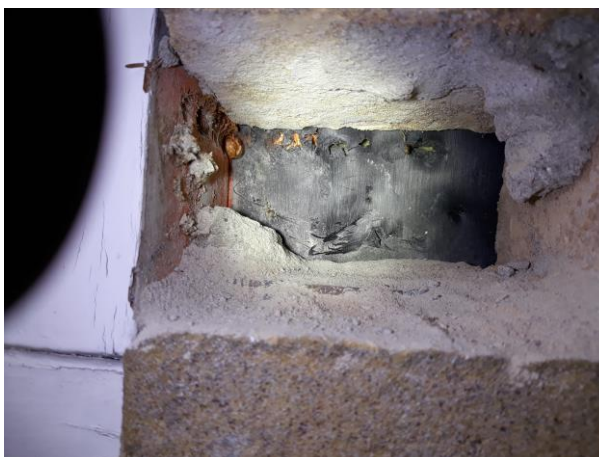
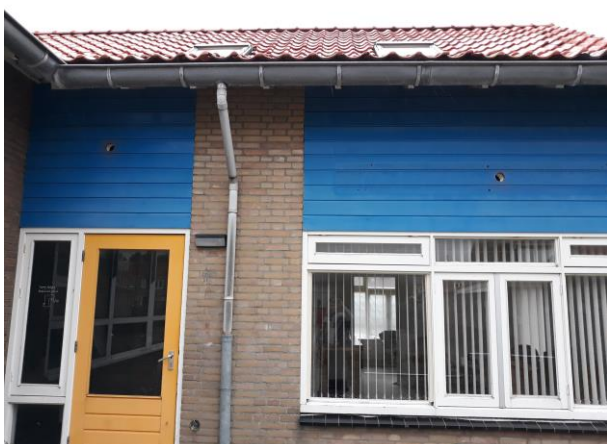
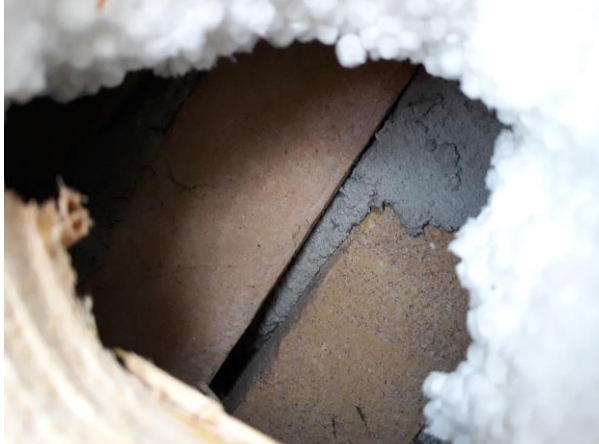
spouw en achter gevelbekleding	foto: 13, 14, 15, 16, 17, 18
opmerkingen	In de spouw rondom de kozijnen en achter de gevelbekleding zijn geen asbestverdachte materialen aangetroffen

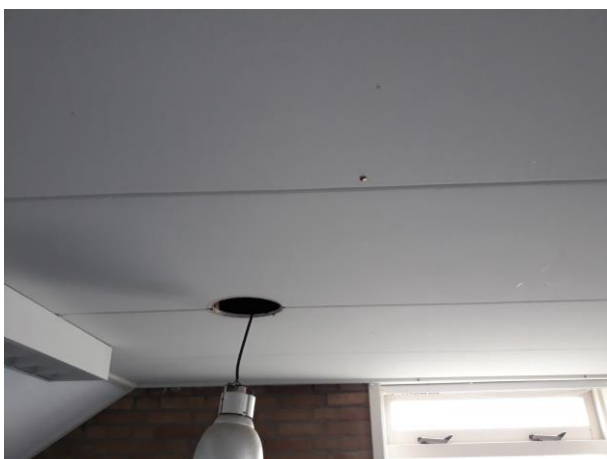
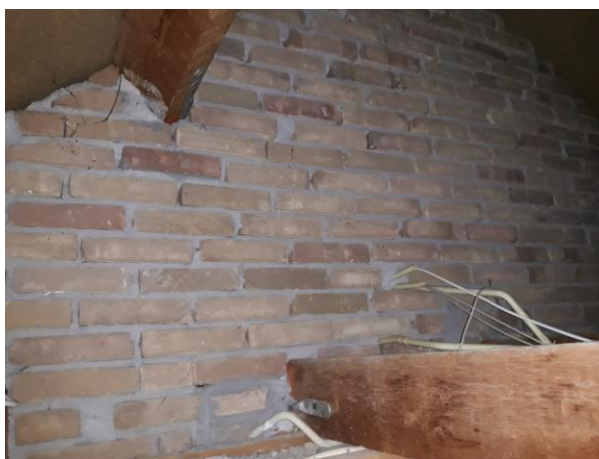
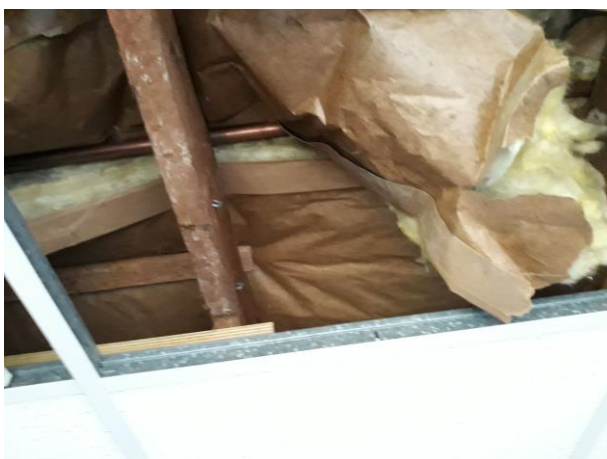
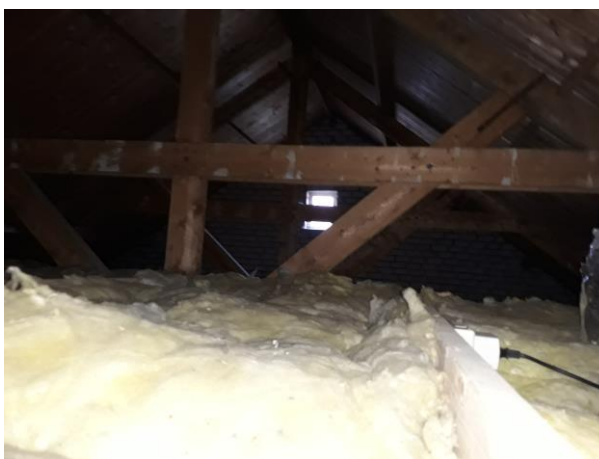
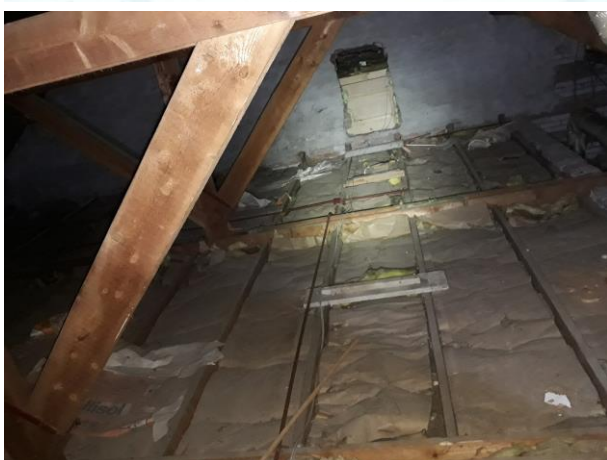
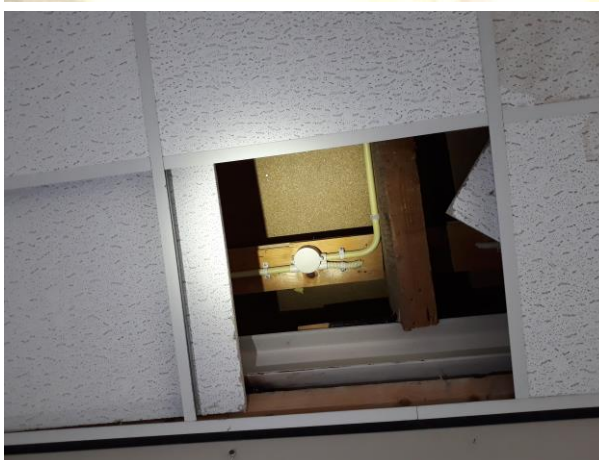
boven plafonds	foto: 19, 20, 21, 22, 23 ,24
opmerkingen	Boven de systeemplafonds op de begane grond en de gipsplafonds op de 1 ^e verdieping zijn geen asbestverdachte materialen aangetroffen.

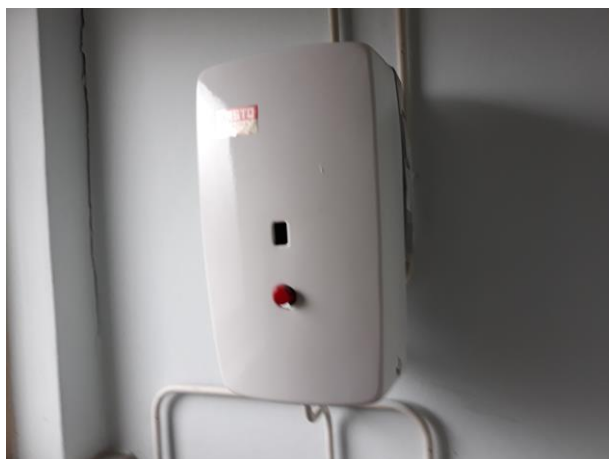
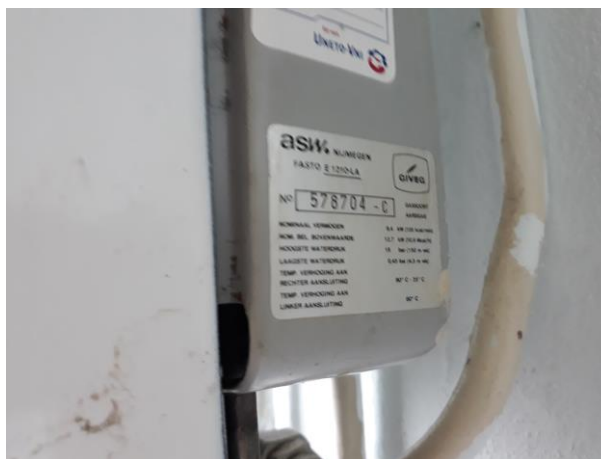
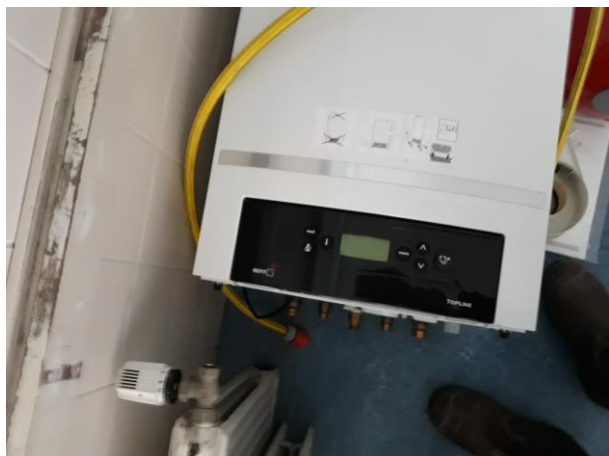
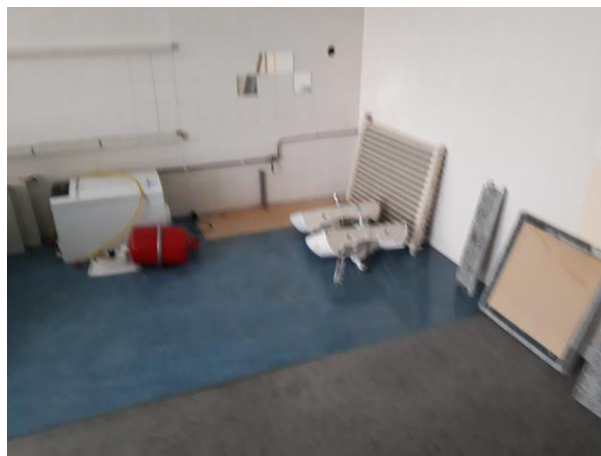
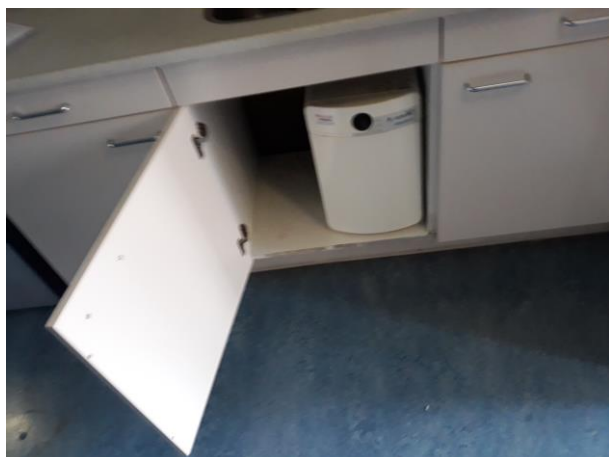
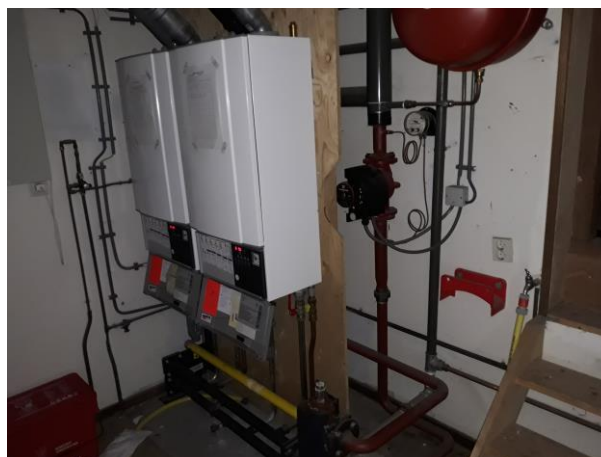
objecten	foto: 25, 26, 27, 28, 29, 30
opmerkingen	Van de aangetroffen objecten is 1 object als asbestverdacht beoordeeld. Na raadpleging van documentatie en/of leverancier bleek ook dit object (geiser) niet asbesthoudend c.q. asbestverdacht te zijn. De aangetroffen led radiator bevat geen zichtbare pakkingen.
