ASBESTINVENTARISATIE TYPE-A

Type object	:	MFA Veningerland
Locatie onderzoek	:	Venestraat 88 Assen
Opdrachtgever	:	Gemeente Assen
Projectnummer	:	141409
Datum rapportage	:	27 oktober 2014

Type onderzoek : Asbestinventarisatie Type-A
 Type object : MFA Veningerland
 Locatie onderzoek : Venestraat 88 te Assen
 Projectnummer : 141409 Versie : 2.0
 Auteur : Dhr. M.K. Kikkert
 Autorisatie : Dhr. M.K. Pinxterhuis
 Handtekening autorisatie :

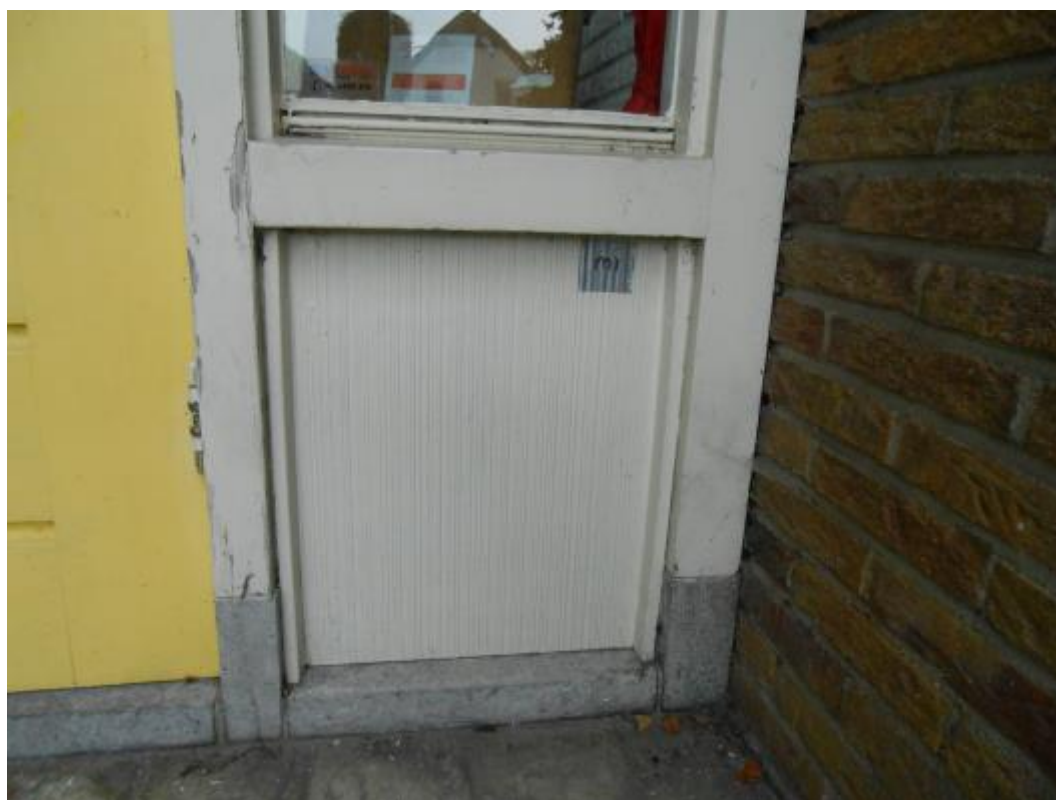
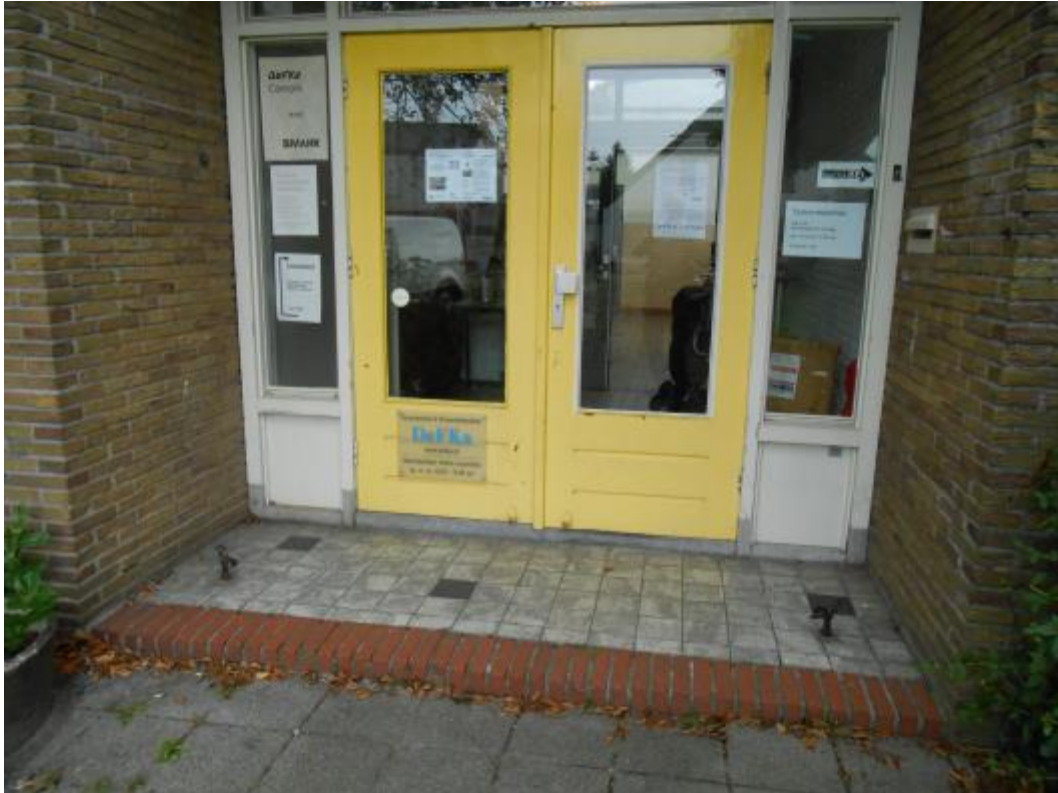
Fotonr.: F1+F2

Bron nr. 1	Plaatmateriaal	Monster nr.	M1	Foto nr.	F1+F2
Locatie	Borstwering naast entree				
Asbest en percentage	Chrysotiel 10-15 %				
Hoeveelheid	2 stuks à ca. 0,2 m ²				
Bevestigingsmethode	Geklemd / gekit				
Binding	Hechtgebonden				
Status	Niet verweerd en niet beschadigd				
Risicoklasse	2				
Verwijderingmethode	Open lucht				
Bereikbaarheid	Goed bereikbaar				
Advies	Saneren bij sloop of renovatie				
Opmerkingen	Geen

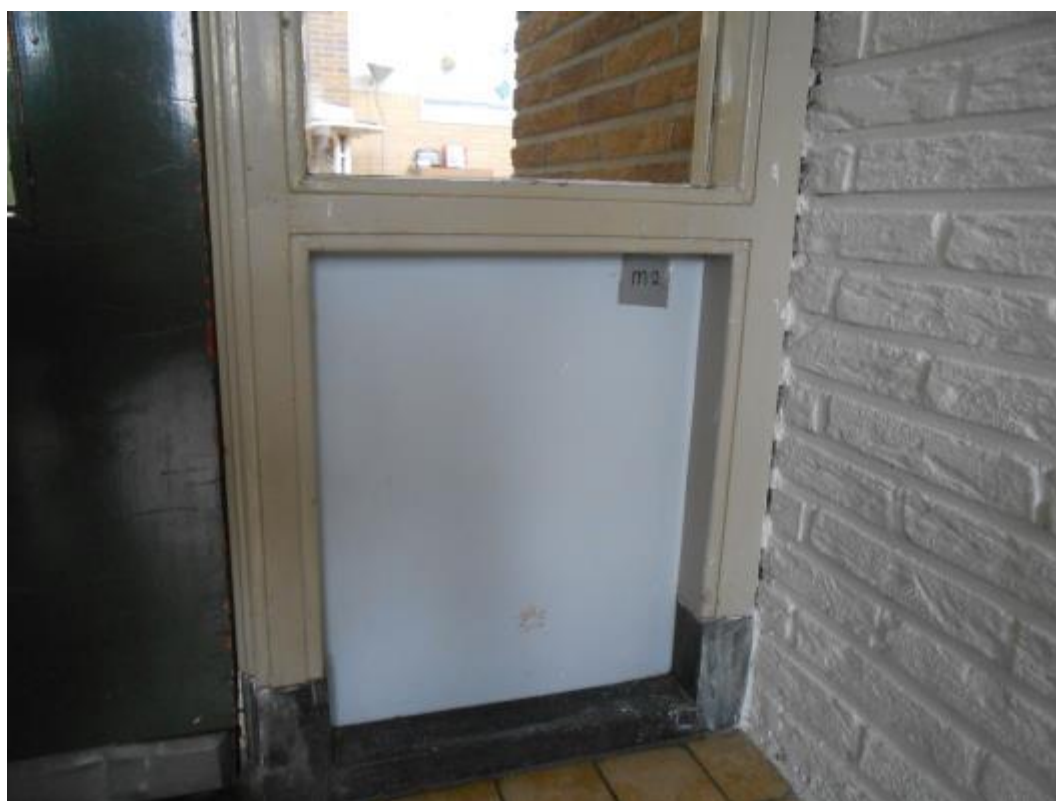
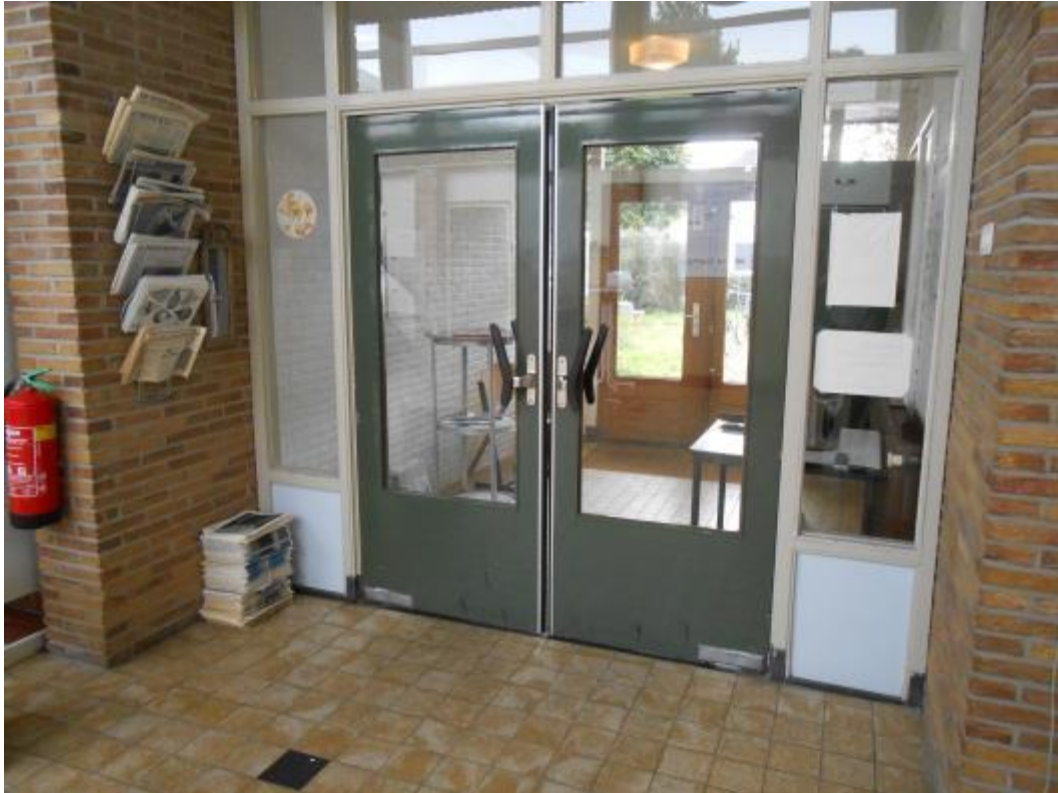
Fotonr.: F3+F4

Bron nr. 2	Plaatmateriaal	Monster nr.	M2	Foto nr.	F3+F4
Locatie	Borstwering in pui tochtportaal				
Asbest en percentage	Chrysotiel 10-15 %				
Hoeveelheid	2 stuks à ca. 0,2 m ²				
Bevestigingsmethode	Geklemd				
Binding	Hechtgebonden				
Status	Niet verweerd en niet beschadigd				
Risicoklasse	2				
Verwijderingmethode	Containment				
Bereikbaarheid	Goed bereikbaar				
Advies	Saneren bij sloop of renovatie				
Opmerkingen	Geen

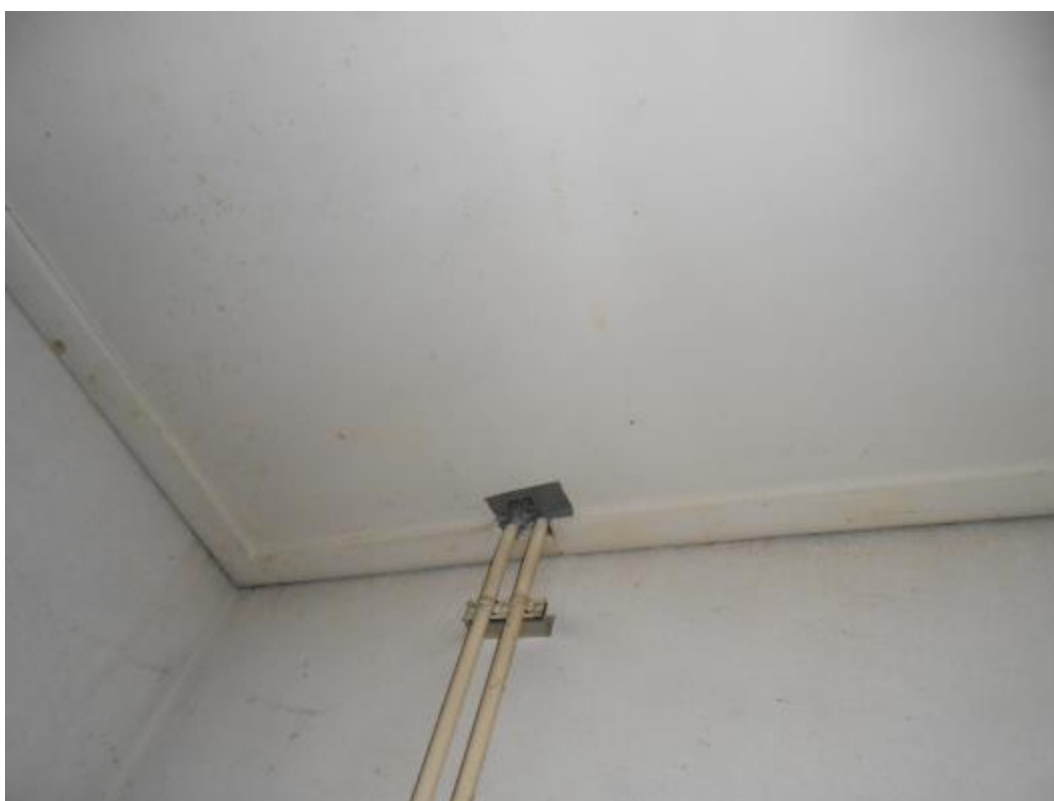
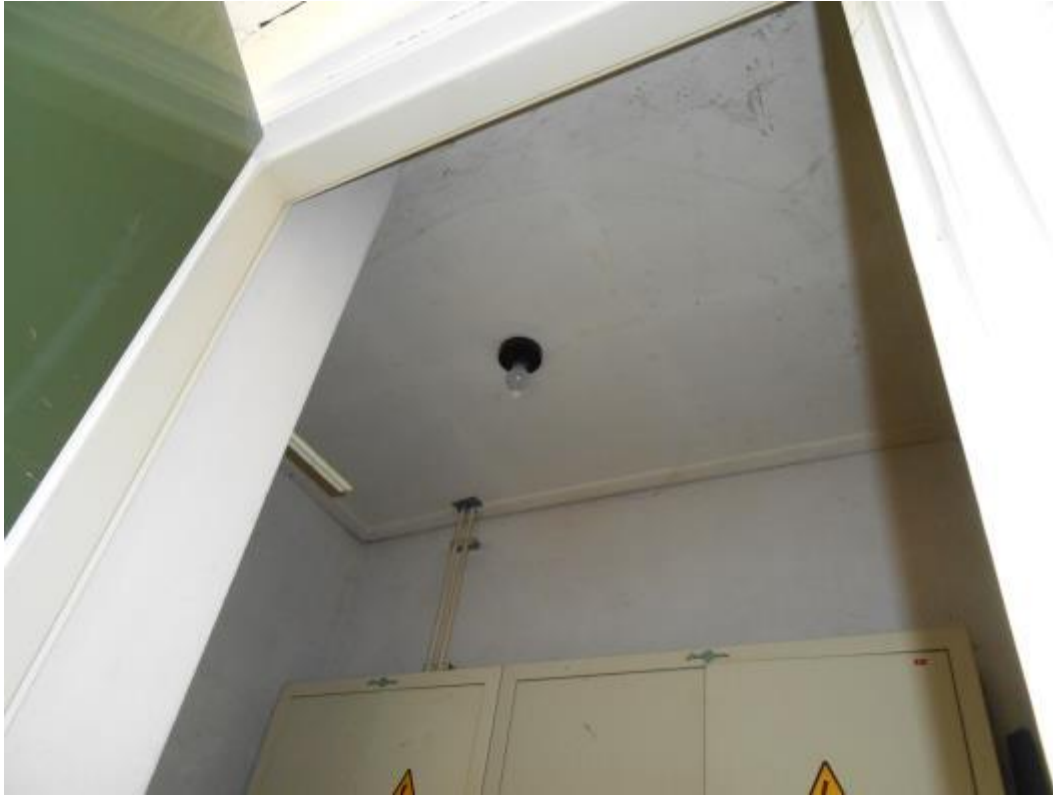
Fotonr.: F5+F6

Bron nr. 3	Plaatmateriaal	Monster nr.	M3	Foto nr.	F5+F6
Locatie	Plafond meterkast				
Asbest en percentage	Chrysotiel 5-10 %				
Hoeveelheid	Ca. 2,6 m ²				
Bevestigingsmethode	Geklemd / gespijkerd				
Binding	Hechtgebonden				
Status	Niet verweerd en niet beschadigd				
Risicoklasse	2				
Verwijderingmethode	Containment				
Bereikbaarheid	Goed bereikbaar				
Advies	Saneren bij sloop of renovatie				
Opmerkingen	Geen

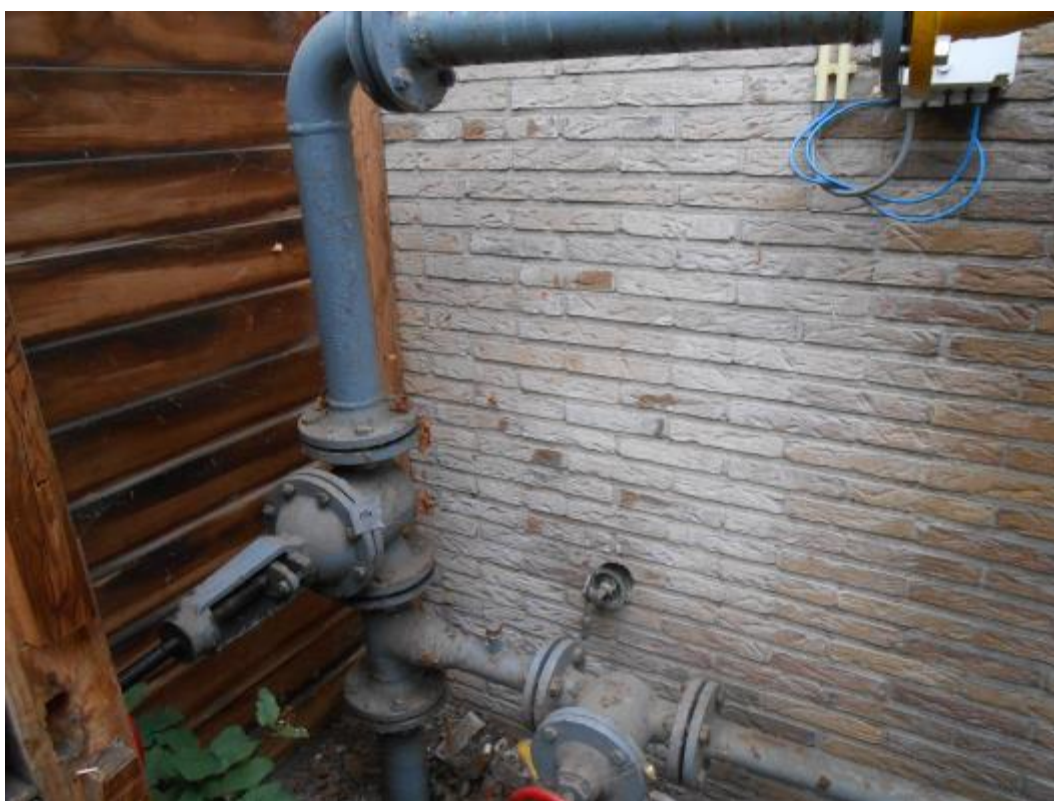
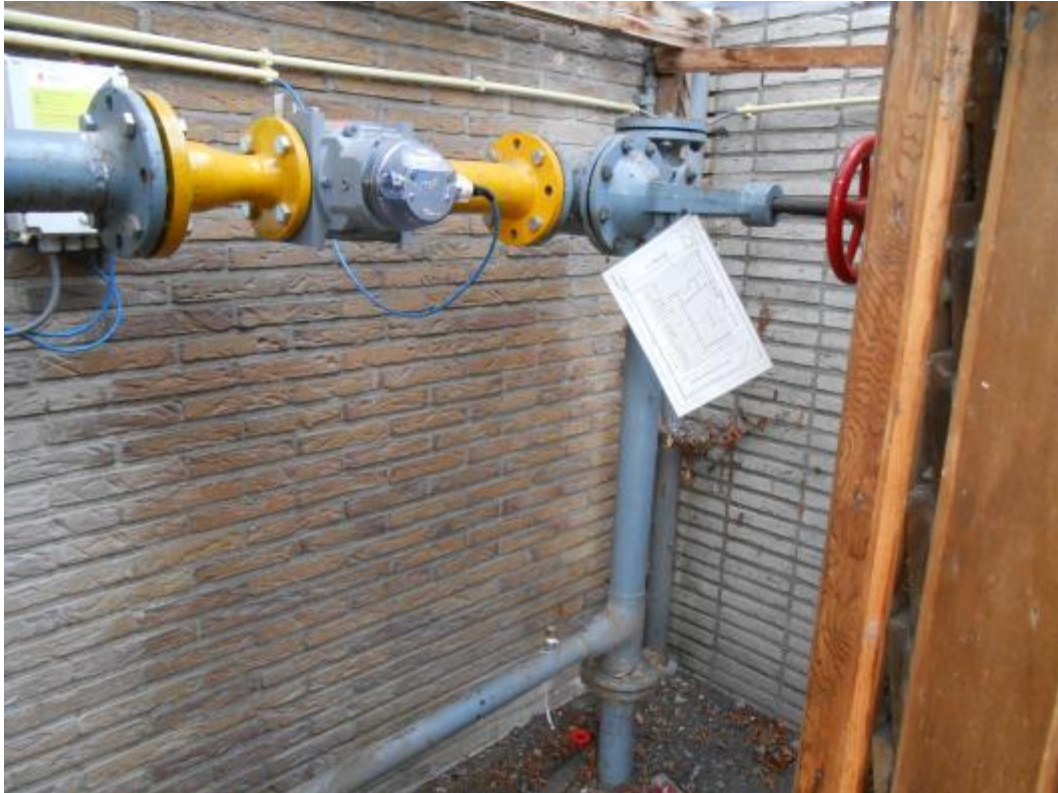
Fotonr.: F7+F8

Bron nr. 4	Pakkingen	Monster nr.	M4	Foto nr.	F7+F8
Locatie	In gashok				
Asbest en percentage	Chrysotiel 30-60 %				
Hoeveelheid	Ca. 12 stuks				
Bevestigingsmethode	Geklemd in flenzen				
Binding	Niet hechtgebonden				
Status	Niet verweerd en niet beschadigd				
Risicoklasse	1				
Verwijderingmethode	In zijn geheel met flenzen inpakken en verwijderen				
Bereikbaarheid	Niet goed bereikbaar				
Advies	Saneren bij sloop of renovatie				
Opmerkingen	Geen

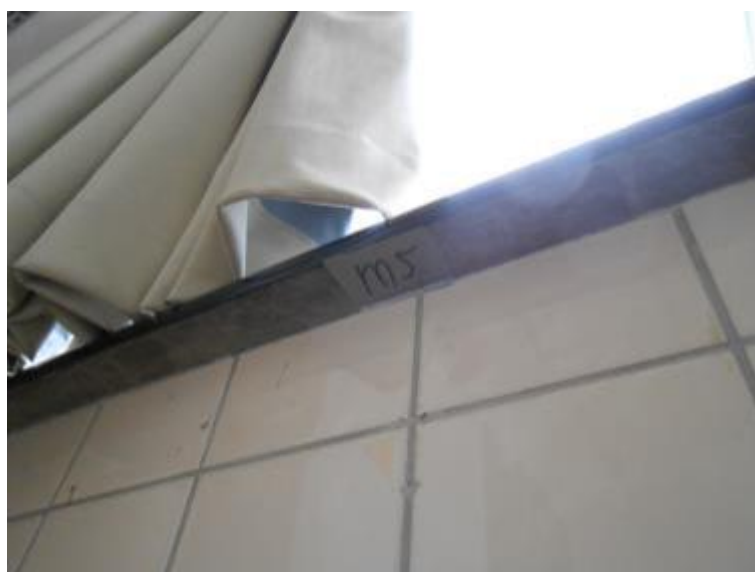
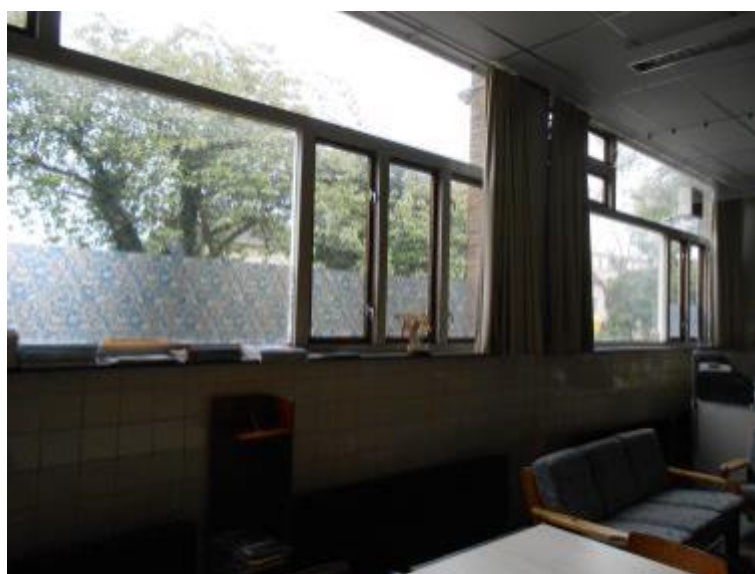
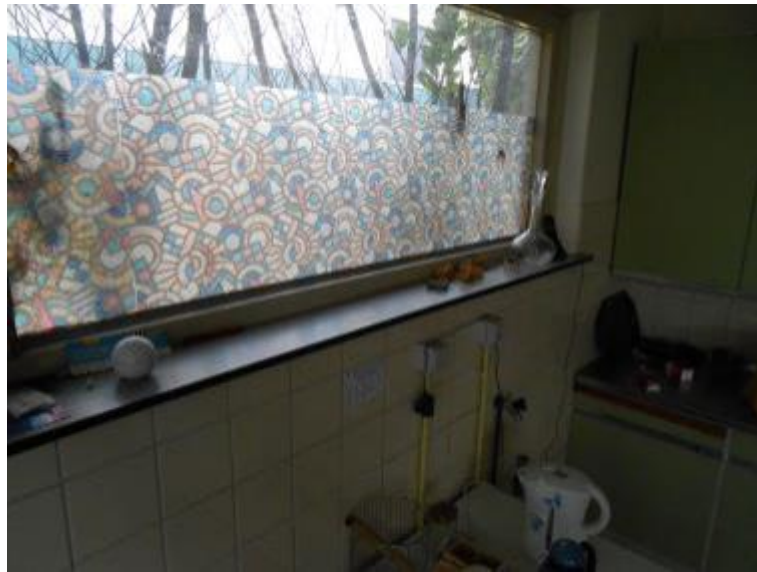
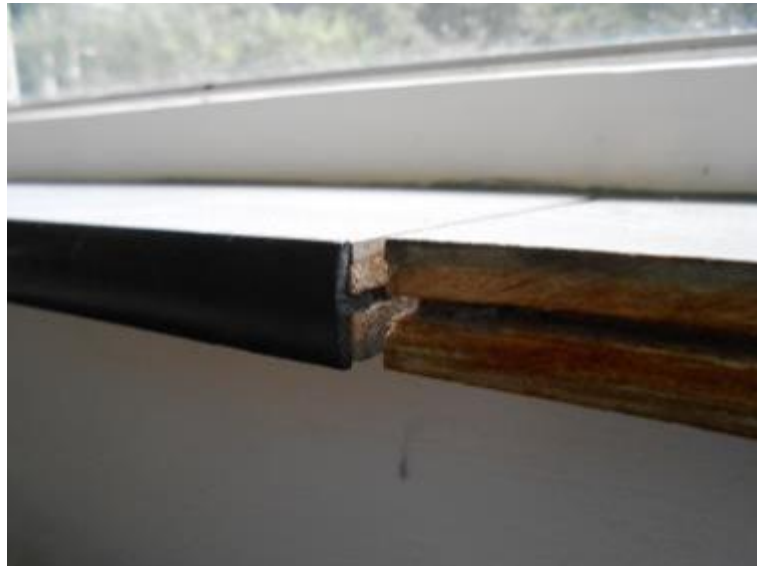
Fotonr.: F9 t/m F12

Bron nr. 5	Plaatmateriaal	Monster nr.	M5	Foto nr.	F9 t/m F12
Locatie	Vensterbanken lokaal 01				
Asbest en percentage	Chrysotiel 10-15 %				
Hoeveelheid	Totaal ca. 0,2 x 11,7 m ¹				
Bevestigingsmethode	Geklemd / in specie gelegd				
Binding	Hechtgebonden				
Status	Niet verweerd en niet beschadigd				
Risicoklasse	2				
Verwijderingmethode	Containment				
Bereikbaarheid	Goed bereikbaar				
Advies	Saneren bij sloop of renovatie				
Opmerkingen	Geen

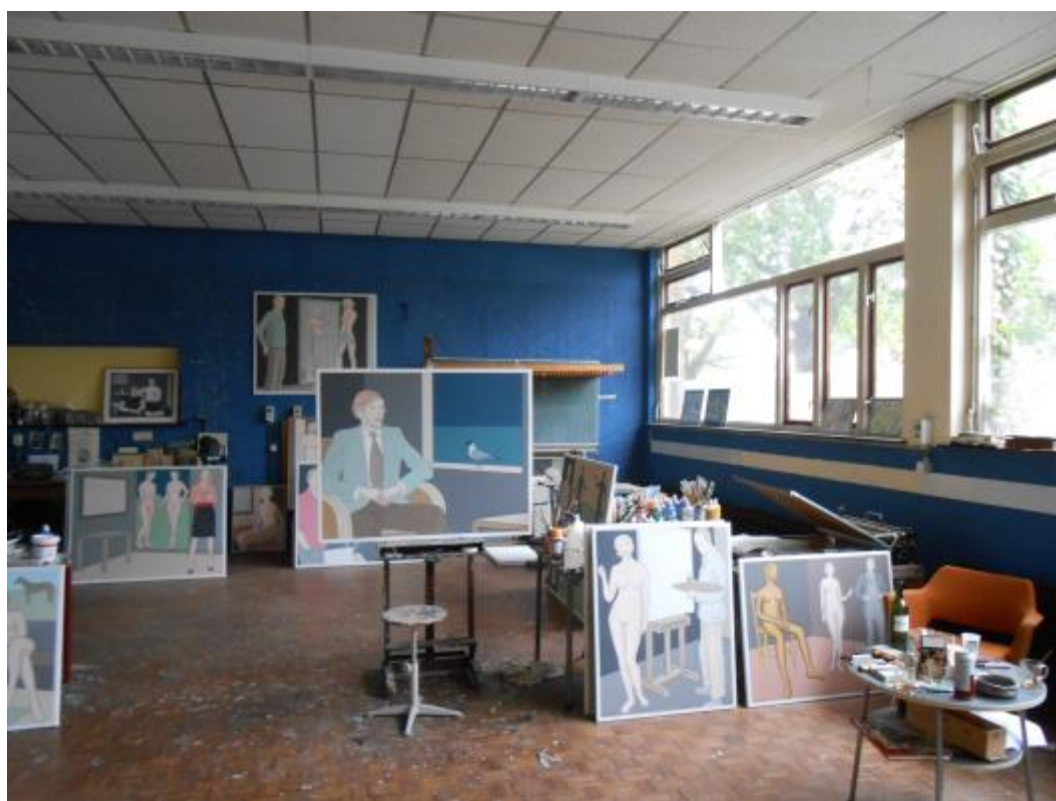
Fotonr.: F13

Bron nr. 5.1	Plaatmateriaal	Monster nr.	-	Foto nr.	F13
Locatie	Vensterbanken lokaal 02				
Asbest en percentage	Chrysotiel 10-15 %				
Hoeveelheid	Totaal ca. 0,2 x 11,7 m ¹				
Bevestigingsmethode	Geklemd / in specie gelegd				
Binding	Hechtgebonden				
Status	Niet verweerd en niet beschadigd				
Risicoklasse	2				
Verwijderingsmethode	Containment				
Bereikbaarheid	Goed bereikbaar				
Advies	Saneren bij sloop of renovatie				
Opmerkingen	Geen

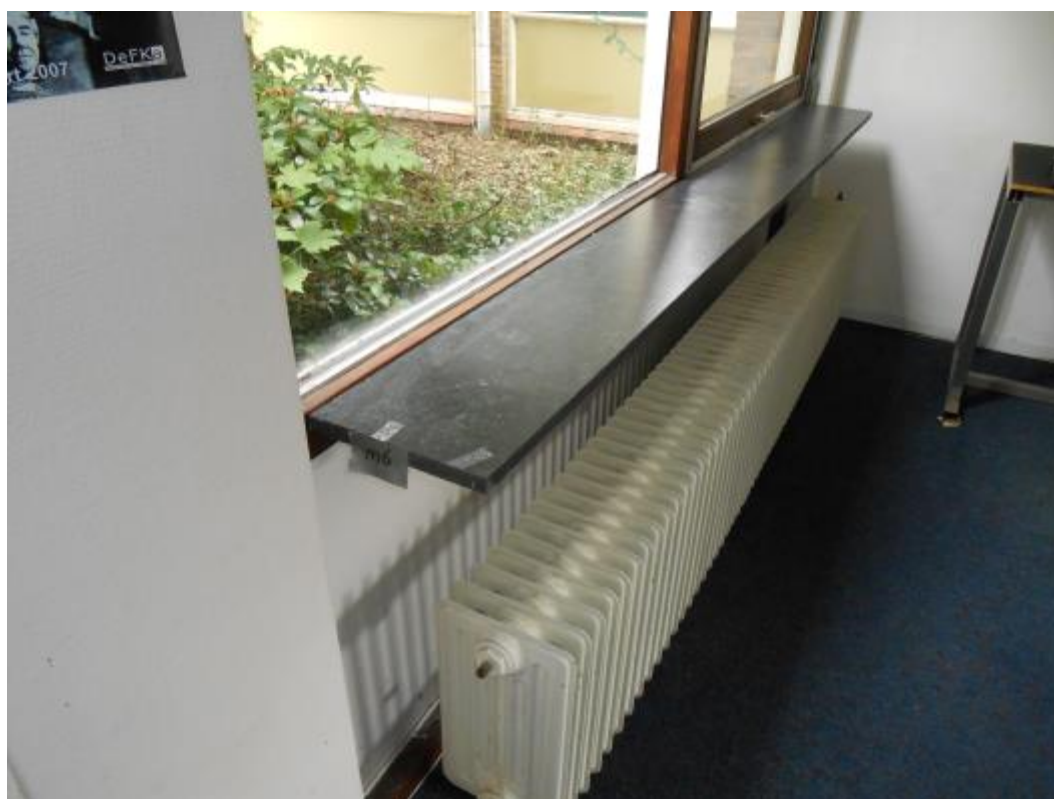
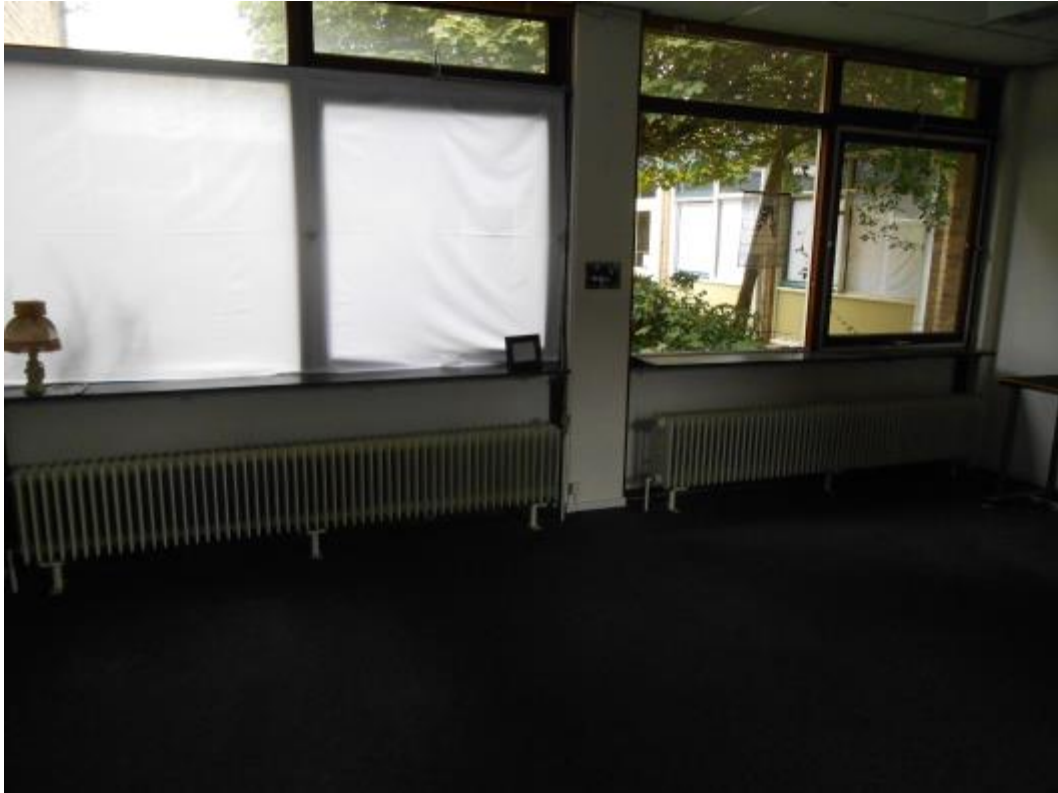
Fotonr.: F15+F16

Bron nr. 6	Vensterbanken	Monster nr.	M6	Foto nr.	F15+F16
Locatie	In ruimte 1				
Asbest en percentage	Chrysotiel 10-15 %				
Hoeveelheid	Totaal 0,24 x 5,2 m ¹				
Bevestigingsmethode	Op beugels				
Binding	Hechtgebonden				
Status	Niet verweerd en niet beschadigd				
Risicoklasse	1				
Verwijderingmethode	In zijn geheel zonder breuk inpakken en verwijderen				
Bereikbaarheid	Goed bereikbaar				
Advies	Saneren bij sloop of renovatie				
Opmerkingen	Geen

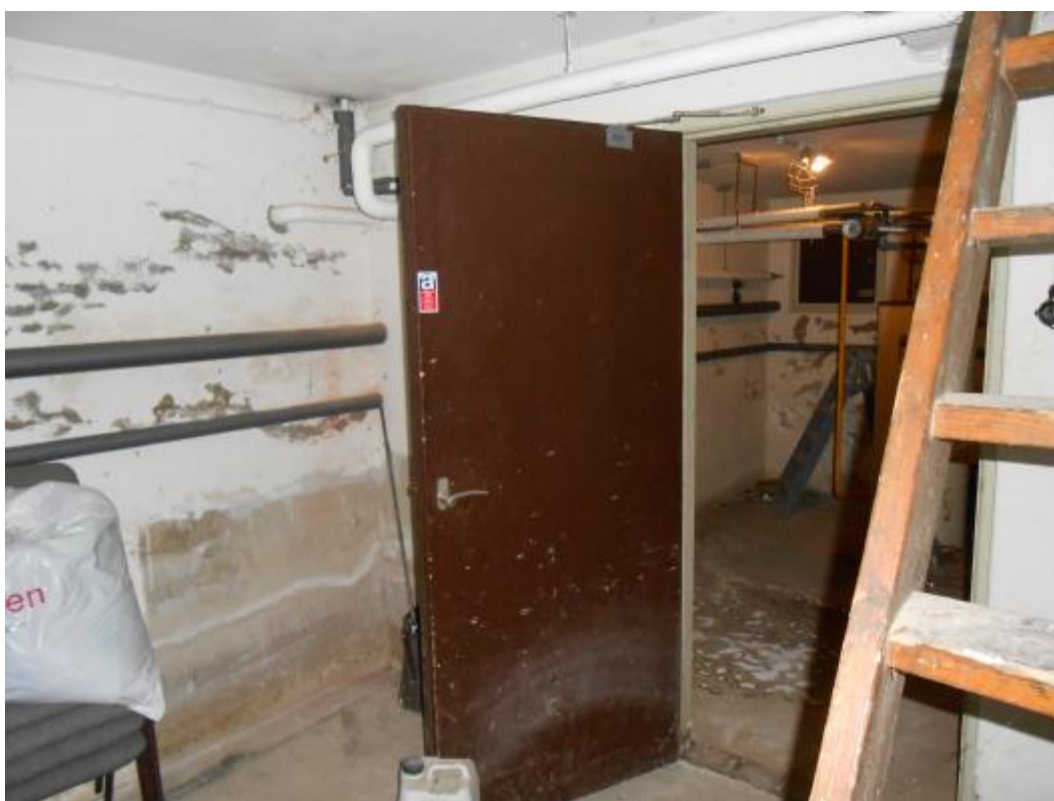
Fotonr.: F17

In verband met de waargenomen beschadigingen aan het plaatmateriaal op de deur van de cv ruimte in de kelder (bron 7), zijn er twee kleefmonsters genomen (K1 en K2). In onderstaande tabel zijn de resultaten van deze kleefmonsters weergegeven.

Bron nr. 7	Plaatmateriaal	Monster nr.	M7	Foto nr.	F17
Locatie	Op deur cv ruimte kelder				
Asbest en percentage	Amosiet 15-30 %				
Hoeveelheid	Ca. 2 m ²				
Bevestigingsmethode	Gespijkerd				
Binding	Niet hechtgebonden				
Status	Niet verweerd, maar wel licht beschadigd				
Risicoklasse	2				
Verwijderingmethode	Containment				
Bereikbaarheid	Goed bereikbaar				
Advies	Kelder afsluiten en vervolgonderzoek conform NEN 2991 uitvoeren				
Opmerkingen	NEN 2991 onderzoek is reeds uitgevoerd, zie bijlage 10

Vanwege het feit dat er op één kleefmonster (K2) veel asbest is aangetroffen hebben wij geadviseerd om de kelder af te sluiten en een vervolgonderzoek conform NEN 2991 uit te voeren. Het doel van dit onderzoek is het objectief vaststellen van zowel de actuele- als de potentiële blootstelling aan asbest om een oordeel te geven over de te nemen maatregelen, alsmede het in beeld brengen van de omvang van de besmetting.

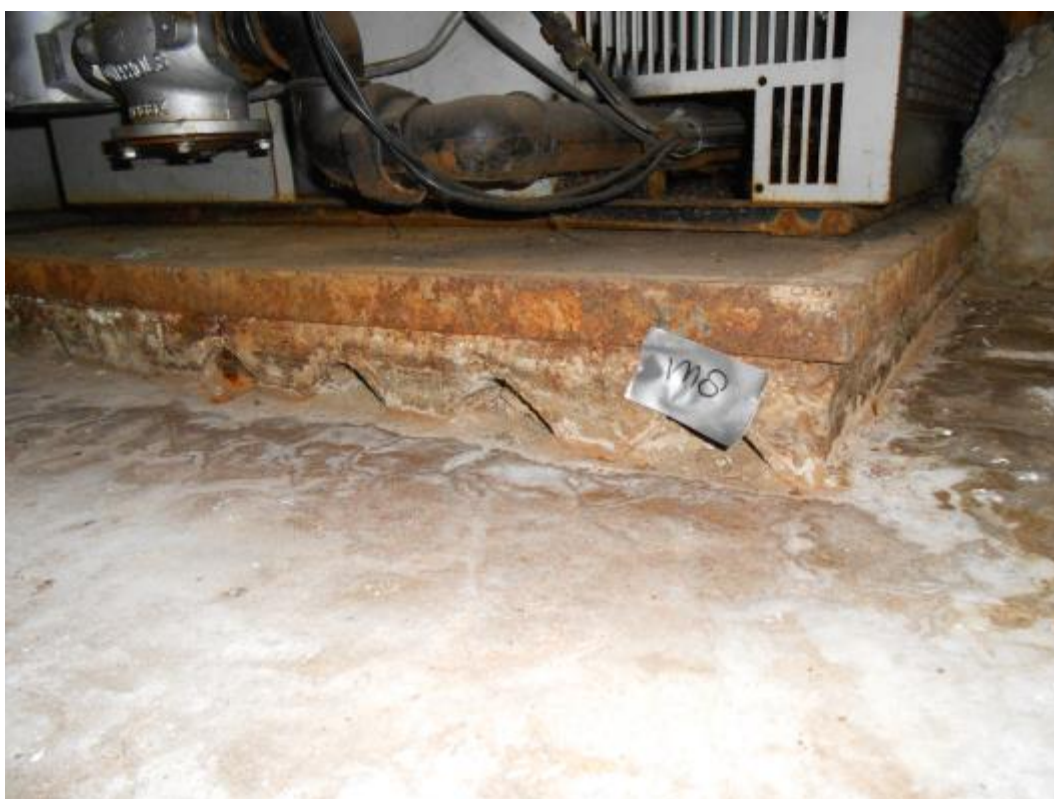
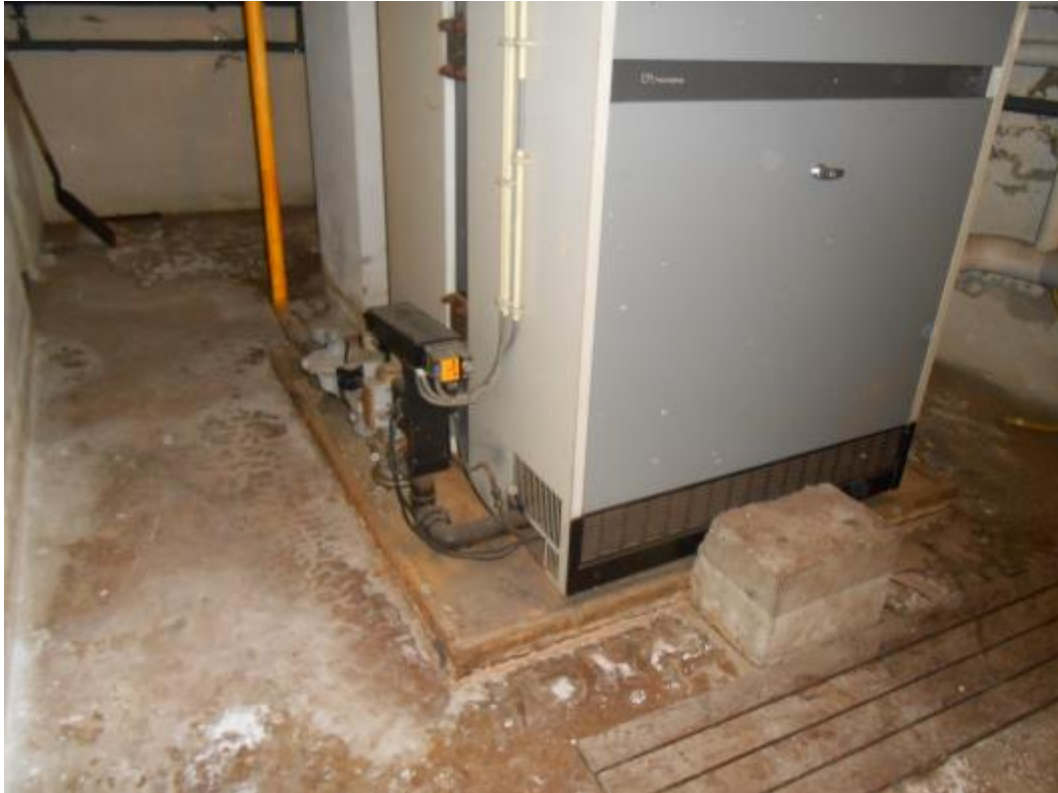
Fotonr.: F18+F19

Bron nr. 8	Golfplaten	Monster nr.	M8	Foto nr.	F18+F19
Locatie	Onder opgestorte vloer cv ruimte kelder				
Asbest en percentage	Chrysotiel 10-15 % en crocidoliet 2-5 %				
Hoeveelheid	Ca. 4 m ²				
Bevestigingsmethode	Ingestort				
Binding	Hechtgebonden				
Status	Niet verweerd en niet beschadigd				
Risicoklasse	2				
Verwijderingmethode	Containment				
Bereikbaarheid	Niet goed bereikbaar				
Advies	Saneren bij sloop of renovatie				
Opmerkingen	Geen

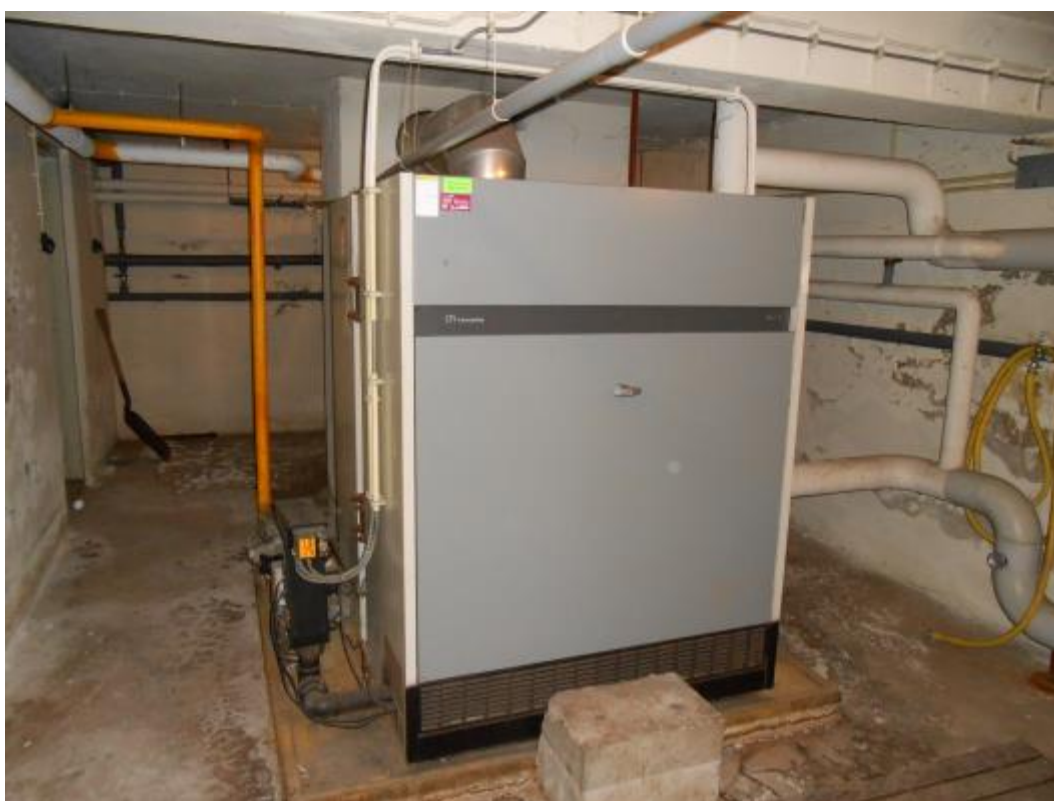
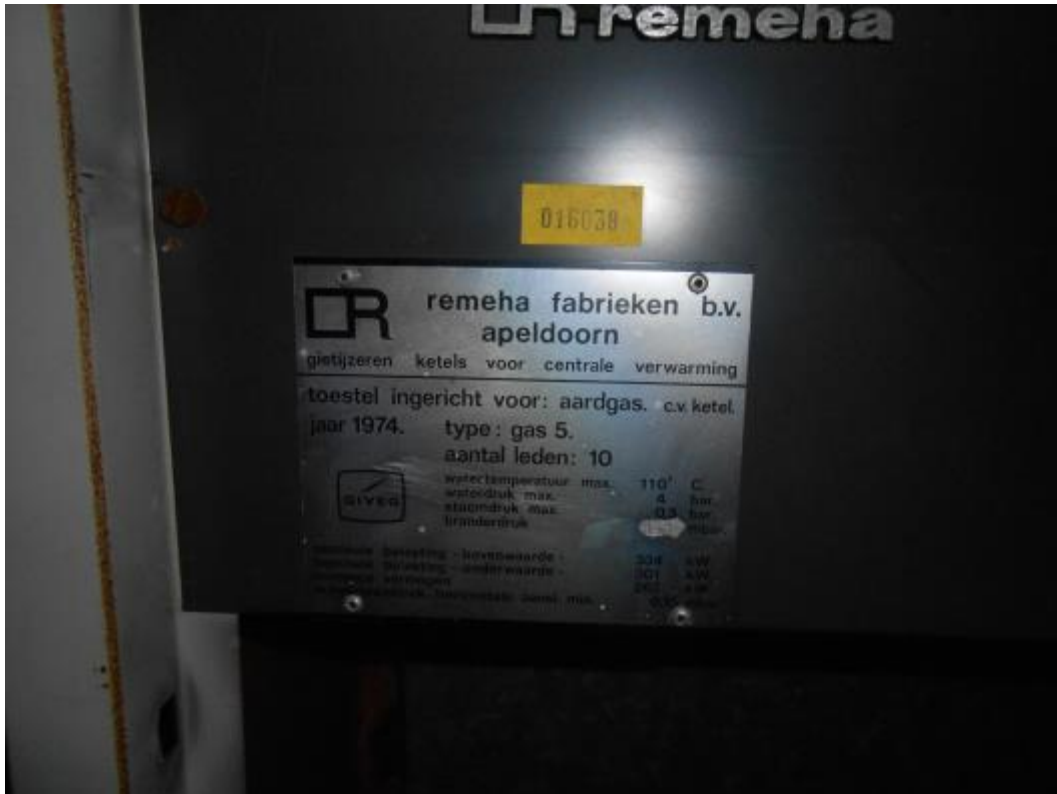
Fotonr.: F20+F21

Bron nr. 9	Cv installatie	Monster nr.	-	Foto nr.	F20+F21
Locatie	In cv ruimte kelder, Remeha Gas 5, bouwjaar 1974				
Asbest en percentage	Asbesthoudend (Intechnium Handboek '00)				
Hoeveelheid	1 stuks				
Bevestigingsmethode	Los				
Binding	-				
Status	Niet beschadigd				
Risicoklasse	1				
Verwijderingmethode	In zijn geheel zonder breuk inpakken en verwijderen				
Bereikbaarheid	Goed bereikbaar				
Advies	Saneren bij sloop of renovatie				
Opmerkingen	Geen

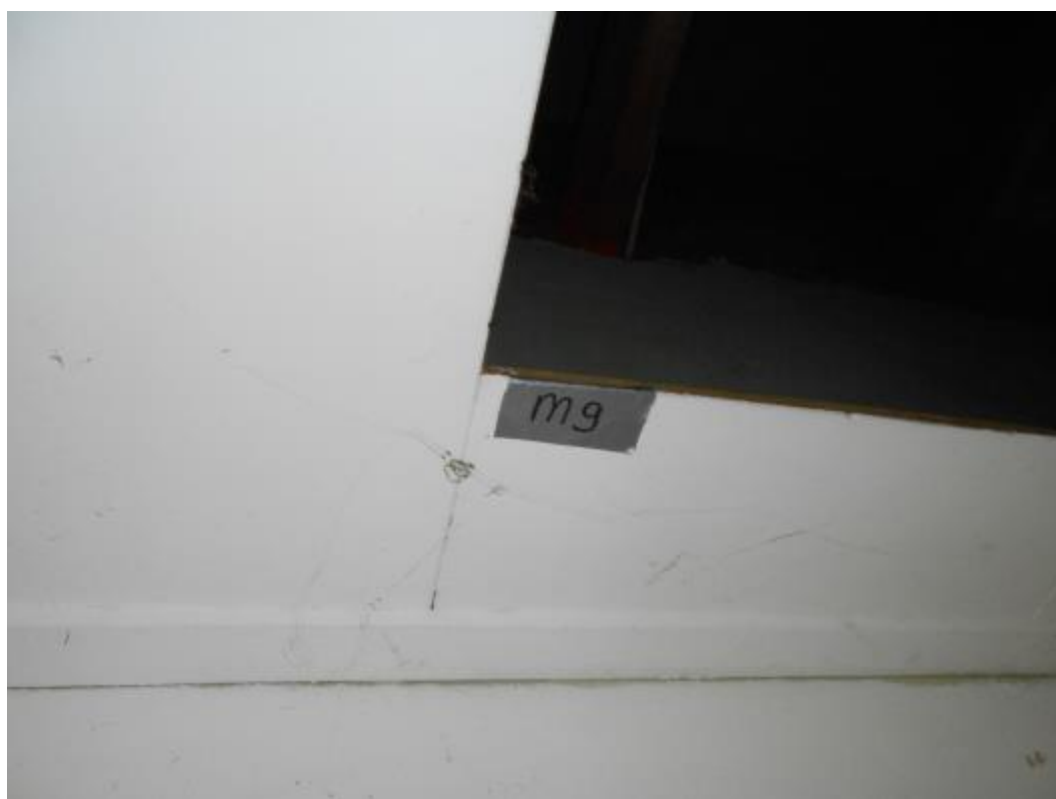
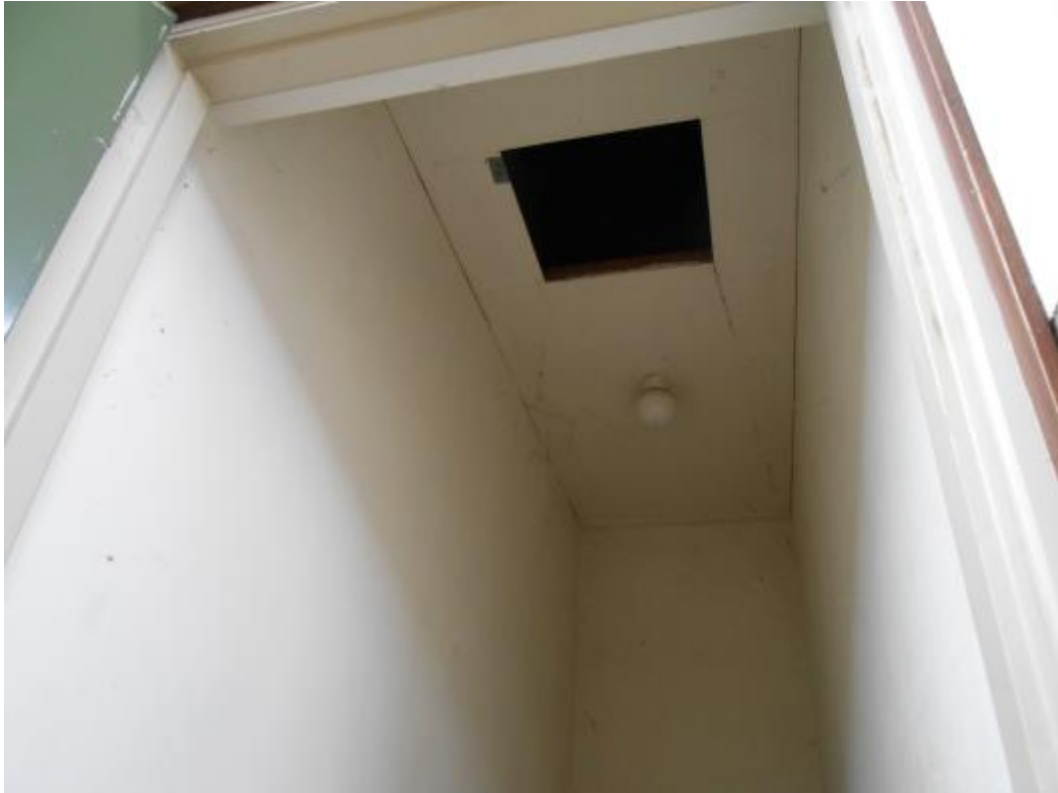
Fotonr.: F24+F25

Bron nr. 10	Plaatmateriaal	Monster nr.	M10	Foto nr.	F24+F25
Locatie	Plafond in trapopgang naar kelder				
Asbest en percentage	Chrysotiel 5-10 %				
Hoeveelheid	Ca. 2,7 m ²				
Bevestigingsmethode	Geklemd / gespijkerd				
Binding	Hechtgebonden				
Status	Niet verweerd en niet beschadigd				
Risicoklasse	2				
Verwijderingmethode	Containment				
Bereikbaarheid	Goed bereikbaar				
Advies	Saneren bij sloop of renovatie				
Opmerkingen	Geen

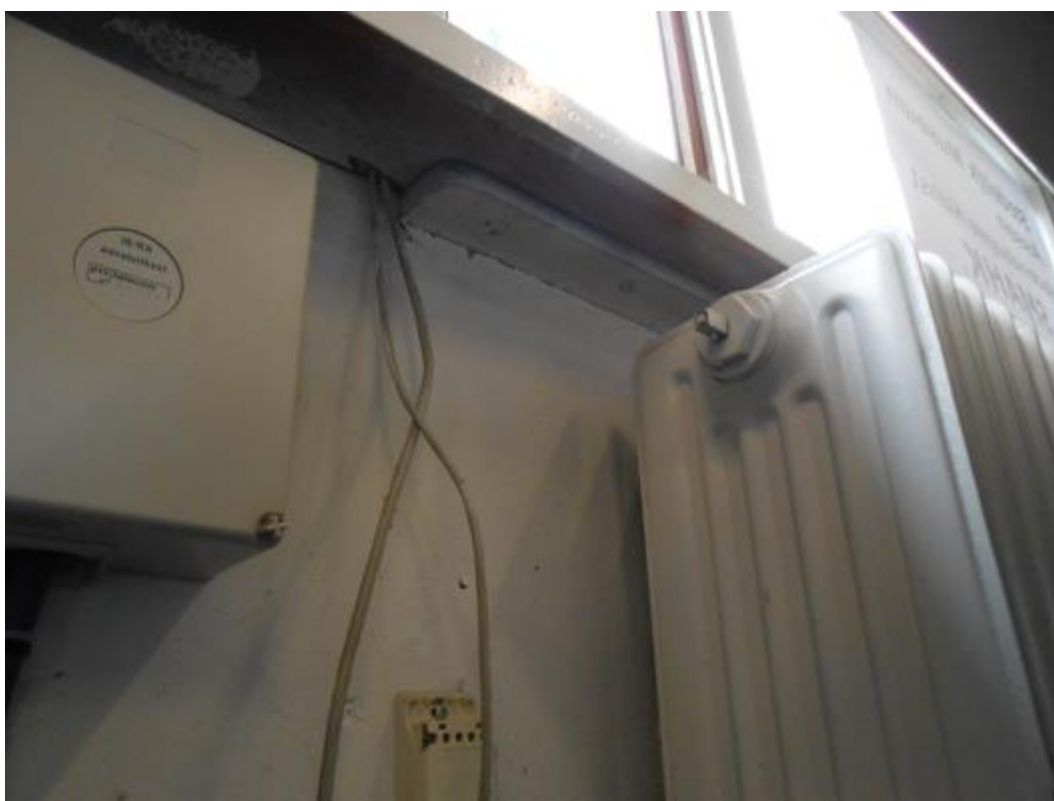
Fotonr.: F26

Bron nr. 5.2	Plaatmateriaal	Monster nr.	-	Foto nr.	F26
Locatie	Vensterbanken in kantoor				
Asbest en percentage	Chrysotiel 10-15 %				
Hoeveelheid	Totaal ca. 0,2 x 5,6 m ¹				
Bevestigingsmethode	Geklemd / in specie gelegd				
Binding	Hechtgebonden				
Status	Niet verweerd en niet beschadigd				
Risicoklasse	2				
Verwijderingmethode	Containment				
Bereikbaarheid	Goed bereikbaar				
Advies	Saneren bij sloop of renovatie				
Opmerkingen	Geen

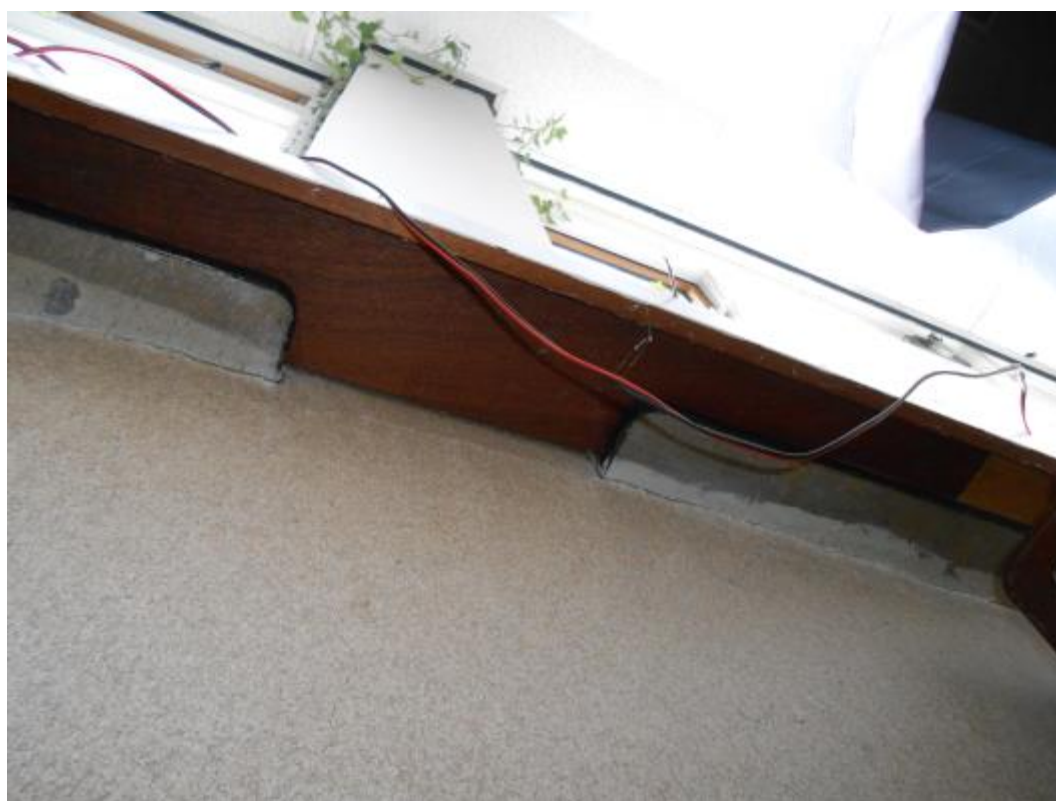
Fotonr.: F27

Bron nr. 5.3	Plaatmateriaal	Monster nr.	-	Foto nr.	F27
Locatie	Vensterbanken in filmzaal				
Asbest en percentage	Chrysotiel 10-15 %				
Hoeveelheid	Totaal ca. 0,2 x 8,4 m ¹				
Bevestigingsmethode	Geklemd / in specie gelegd				
Binding	Hechtgebonden				
Status	Niet verweerd en niet beschadigd				
Risicoklasse	2				
Verwijderingmethode	Containment				
Bereikbaarheid	Goed bereikbaar				
Advies	Saneren bij sloop of renovatie				
Opmerkingen	Geen

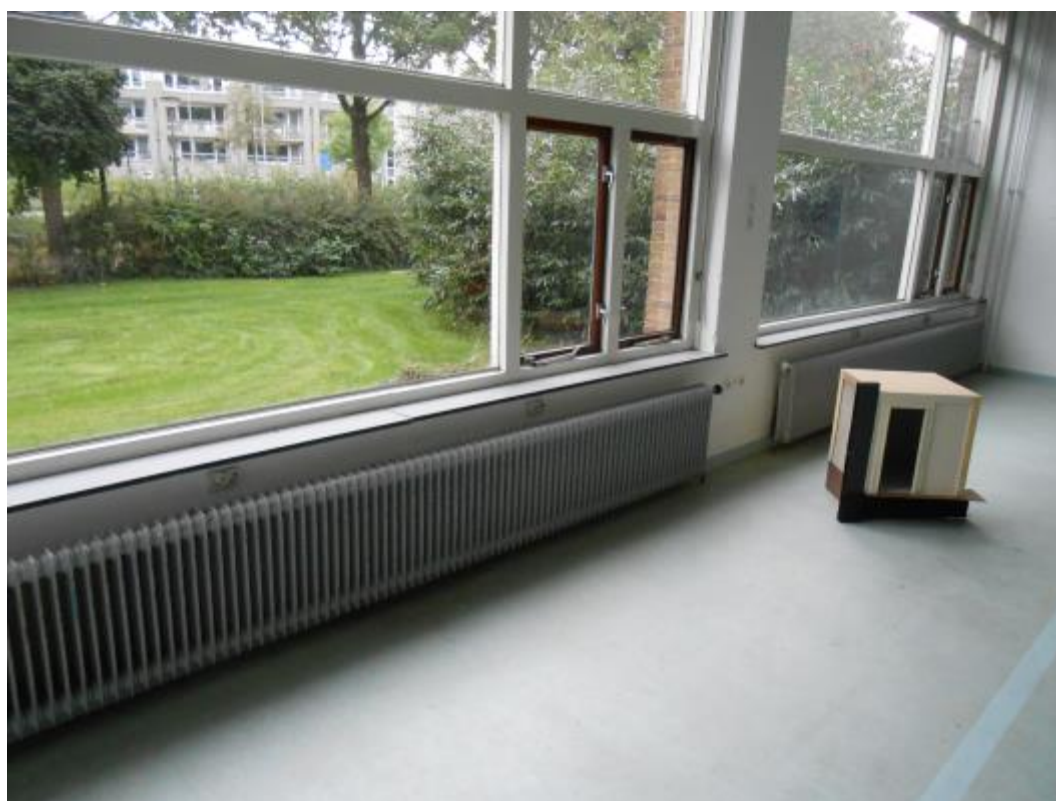
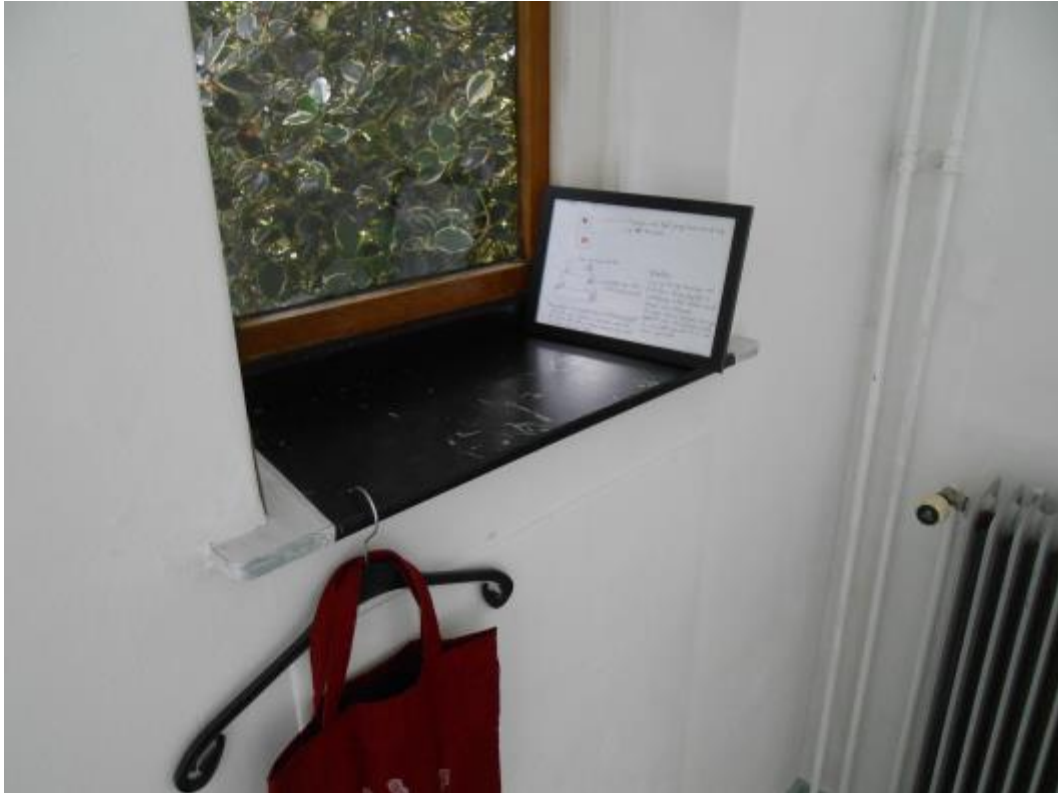
Fotonr.: F28+F29

Bron nr. 5.4	Plaatmateriaal	Monster nr.	-	Foto nr.	F28+F29
Locatie	Vensterbanken lokaal 03				
Asbest en percentage	Chrysotiel 10-15 %				
Hoeveelheid	Totaal ca. 0,2 x 9,5 m ¹				
Bevestigingsmethode	Geklemd / in specie gelegd				
Binding	Hechtgebonden				
Status	Niet verweerd en niet beschadigd				
Risicoklasse	2				
Verwijderingmethode	Containment				
Bereikbaarheid	Goed bereikbaar				
Advies	Saneren bij sloop of renovatie				
Opmerkingen	Geen
