ASBESTINVENTARISATIE TYPE-A

Type object	:	MFA Veningerland
Locatie onderzoek	:	Venestraat 88 Assen
Opdrachtgever	:	Gemeente Assen
Projectnummer	:	141409
Datum rapportage	:	27 oktober 2014

Type onderzoek : Asbestinventarisatie Type-A
 Type object : MFA Veningerland
 Locatie onderzoek : Venestraat 88 te Assen
 Projectnummer : 141409 Versie : 2.0
 Auteur : Dhr. M.K. Kikkert
 Autorisatie : Dhr. M.K. Pinxterhuis
 Handtekening autorisatie :

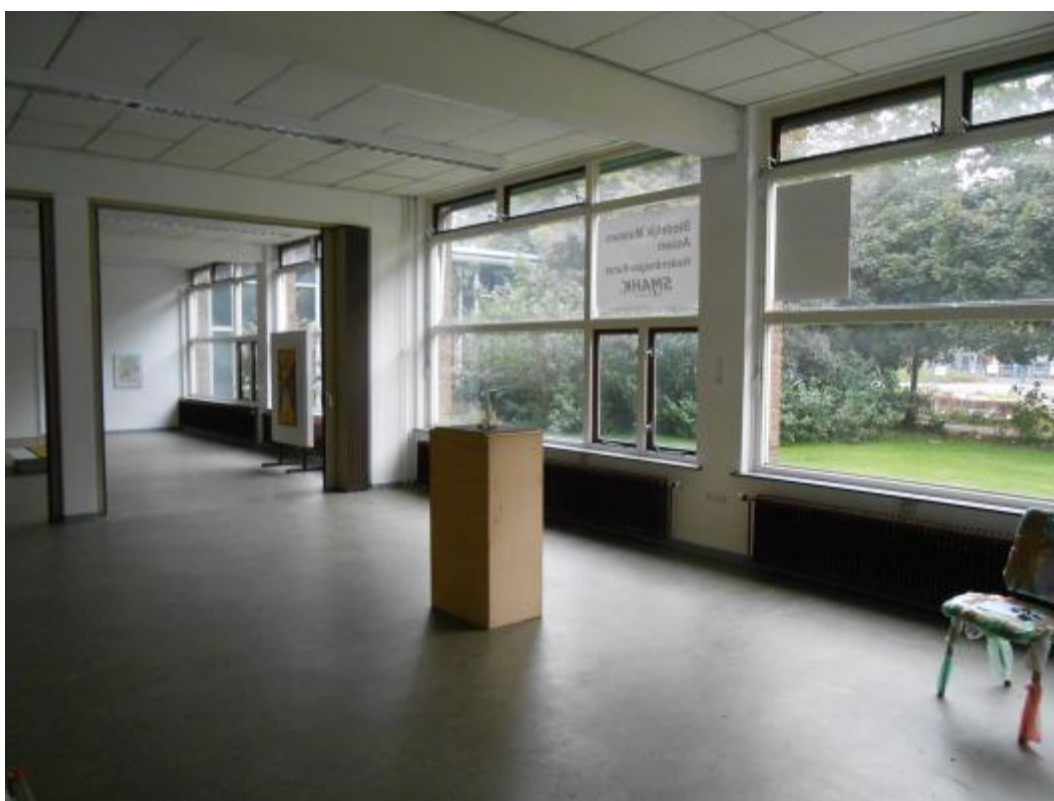
Fotonr.: F30

Bron nr. 5.5	Plaatmateriaal	Monster nr.	-	Foto nr.	F30
Locatie	Vensterbanken lokaal 04 en 05				
Asbest en percentage	Chrysotiel 10-15 %				
Hoeveelheid	Totaal ca. 0,2 x 17 m ¹				
Bevestigingsmethode	Geklemd / in specie gelegd				
Binding	Hechtgebonden				
Status	Niet verweerd en niet beschadigd				
Risicoklasse	2				
Verwijderingmethode	Containment				
Bereikbaarheid	Goed bereikbaar				
Advies	Saneren bij sloop of renovatie				
Opmerkingen	Geen

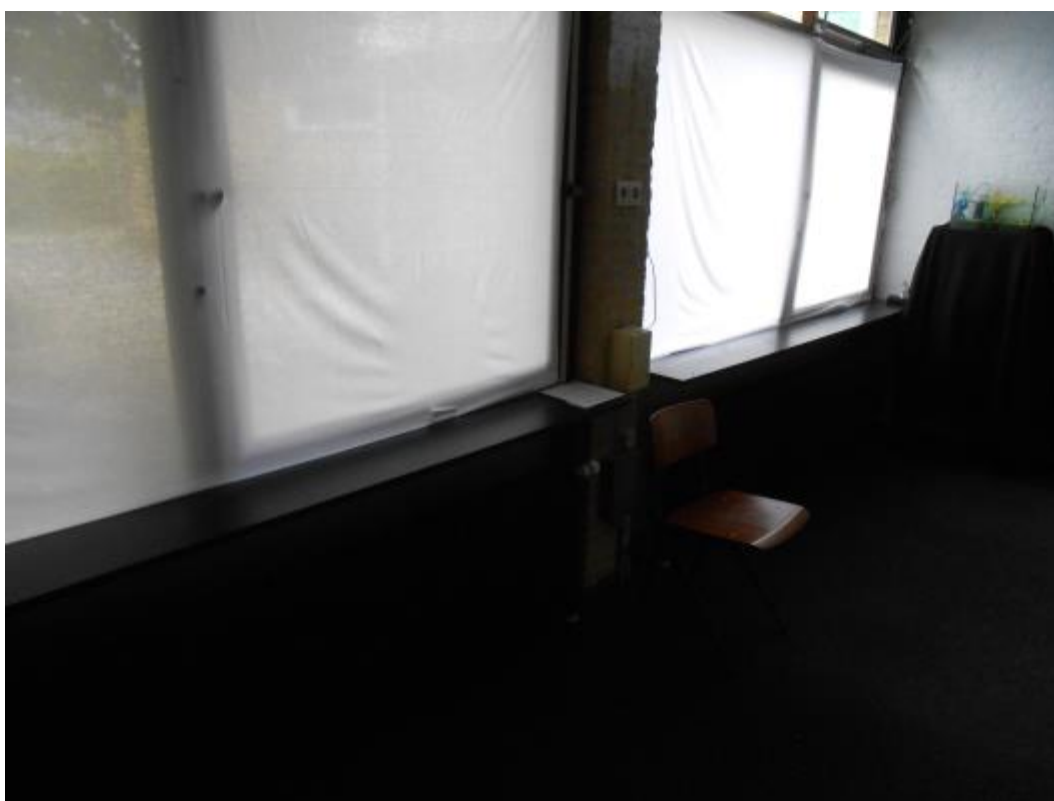
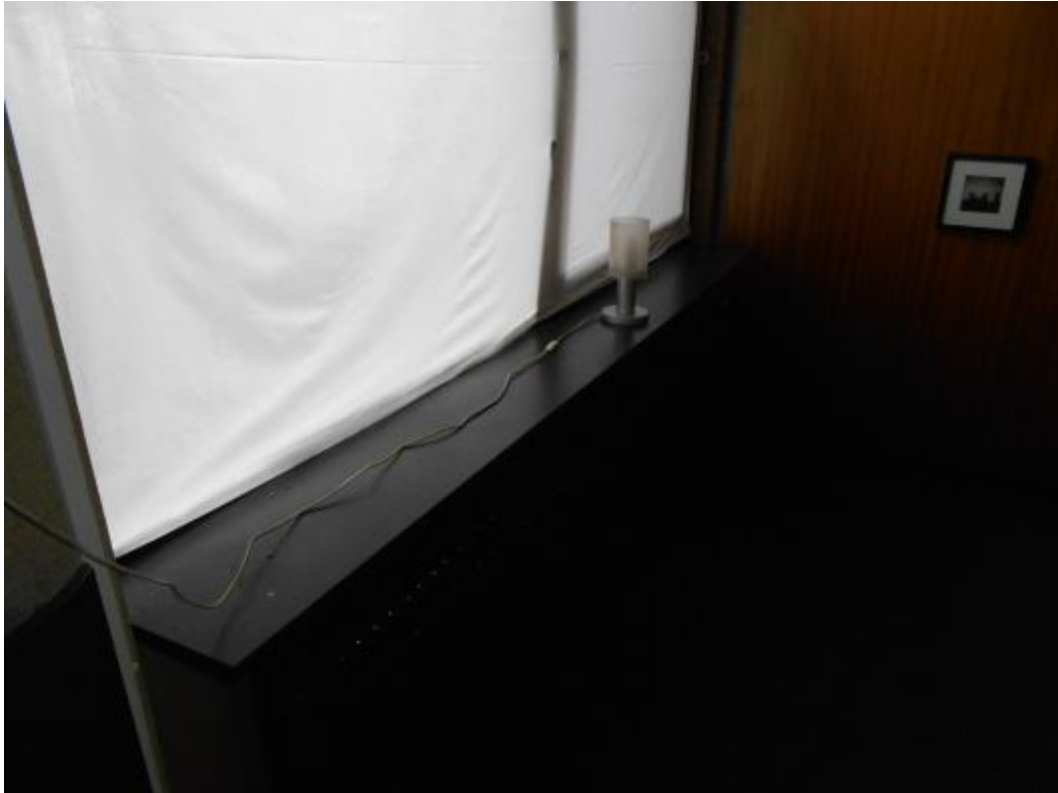
Fotonr.: F34+F35

Bron nr. 6.1	Vensterbanken	Monster nr.	-	Foto nr.	F34+F35
Locatie	In ruimte 3 en 4				
Asbest en percentage	Chrysotiel 10-15 %				
Hoeveelheid	Totaal ca. 0,25 x 8,1 m ¹				
Bevestigingsmethode	Op beugels				
Binding	Hechtgebonden				
Status	Niet verweerd en niet beschadigd				
Risicoklasse	1				
Verwijderingmethode	In zijn geheel zonder breuk inpakken en verwijderen				
Bereikbaarheid	Goed bereikbaar				
Advies	Saneren bij sloop of renovatie				
Opmerkingen	Geen

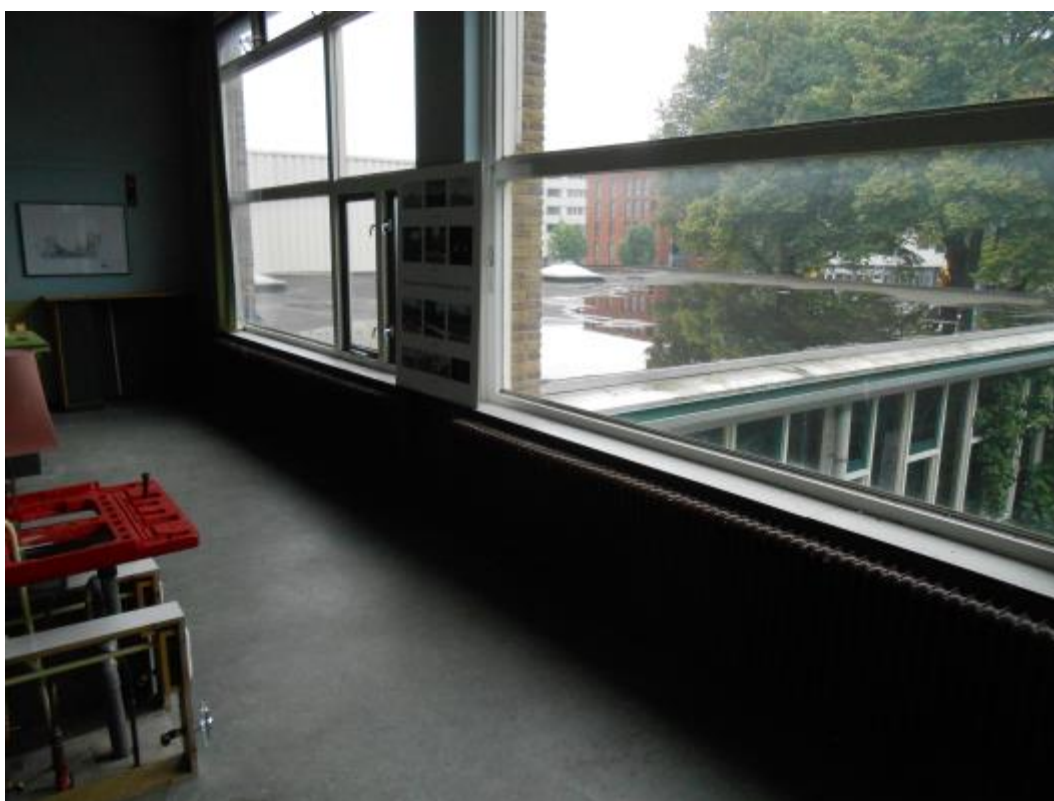
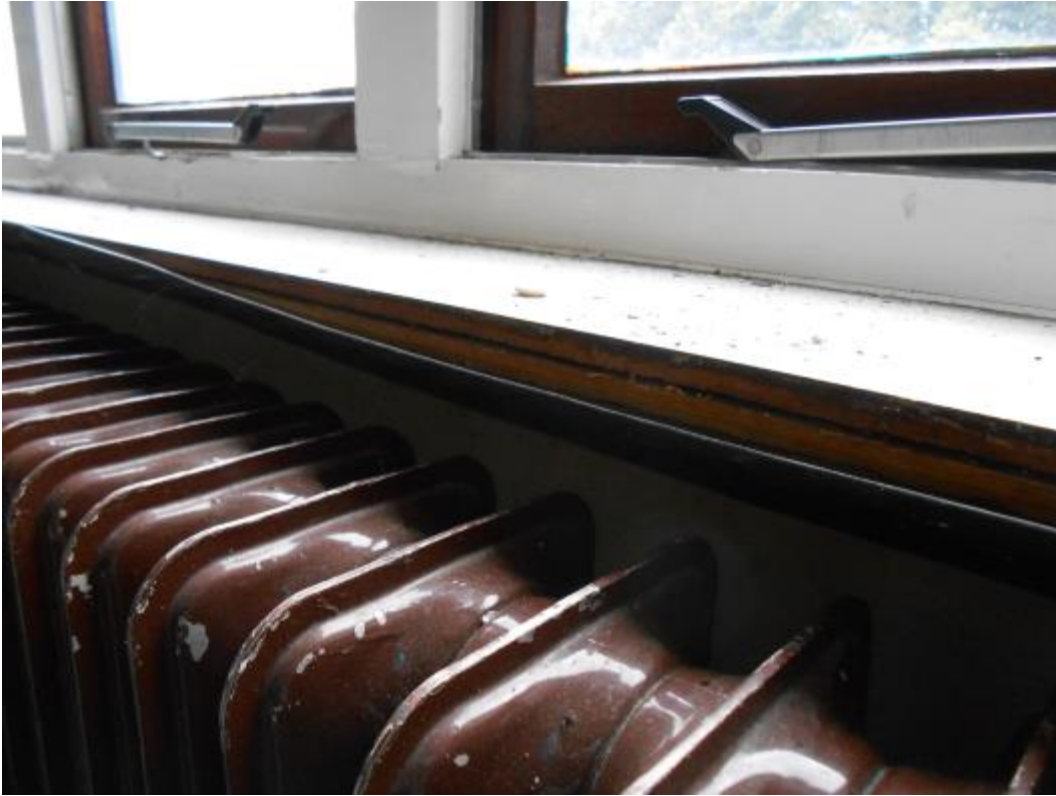
Fotonr.: F37+F38

Bron nr. 5.6	Plaatmateriaal	Monster nr.	-	Foto nr.	F37+F38
Locatie	Vensterbanken lokaal 13				
Asbest en percentage	Chrysotiel 10-15 %				
Hoeveelheid	Totaal ca. 0,2 x 8,3 m ¹				
Bevestigingsmethode	Geklemd / in specie gelegd				
Binding	Hechtgebonden				
Status	Niet verweerd en niet beschadigd				
Risicoklasse	2				
Verwijderingmethode	Containment				
Bereikbaarheid	Goed bereikbaar				
Advies	Saneren bij sloop of renovatie				
Opmerkingen	Geen

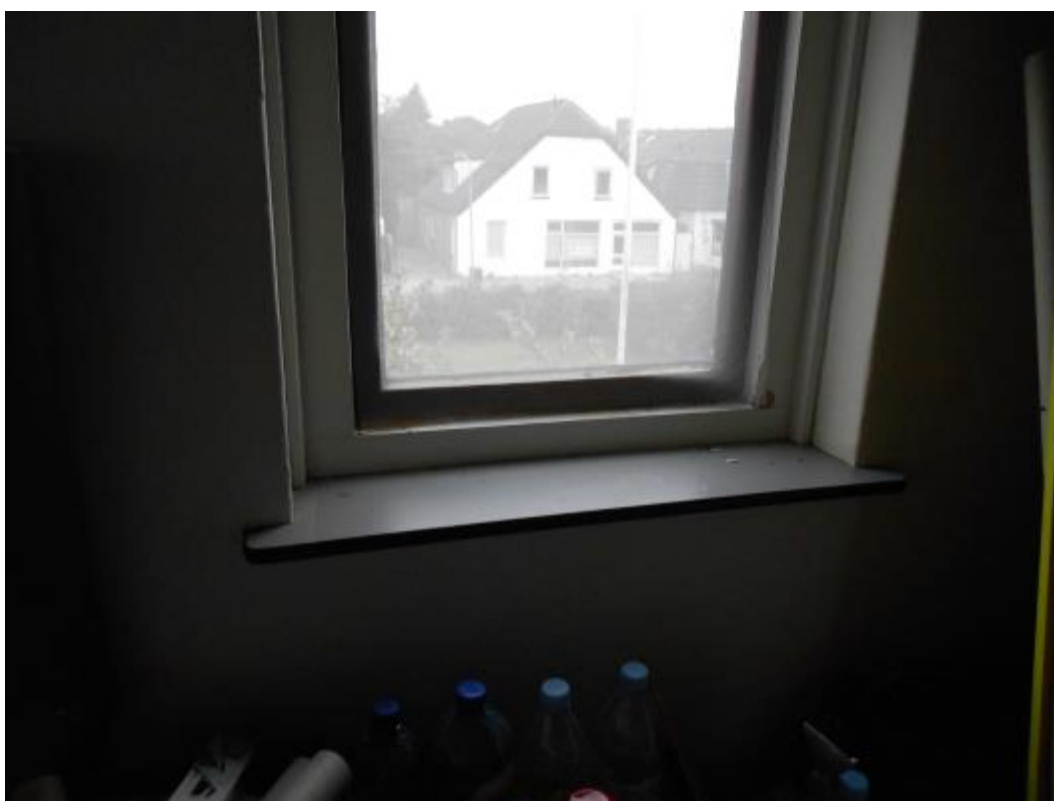
Fotonr.: F43

Bron nr. 5.7	Plaatmateriaal	Monster nr.	-	Foto nr.	F43
Locatie	Vensterbanken lokaal 11				
Asbest en percentage	Chrysotiel 10-15 %				
Hoeveelheid	Ca. 0,2 x 0,9 m ¹				
Bevestigingsmethode	Geklemd / in specie gelegd				
Binding	Hechtgebonden				
Status	Niet verweerd en niet beschadigd				
Risicoklasse	2				
Verwijderingmethode	Containment				
Bereikbaarheid	Goed bereikbaar				
Advies	Saneren bij sloop of renovatie				
Opmerkingen	Geen

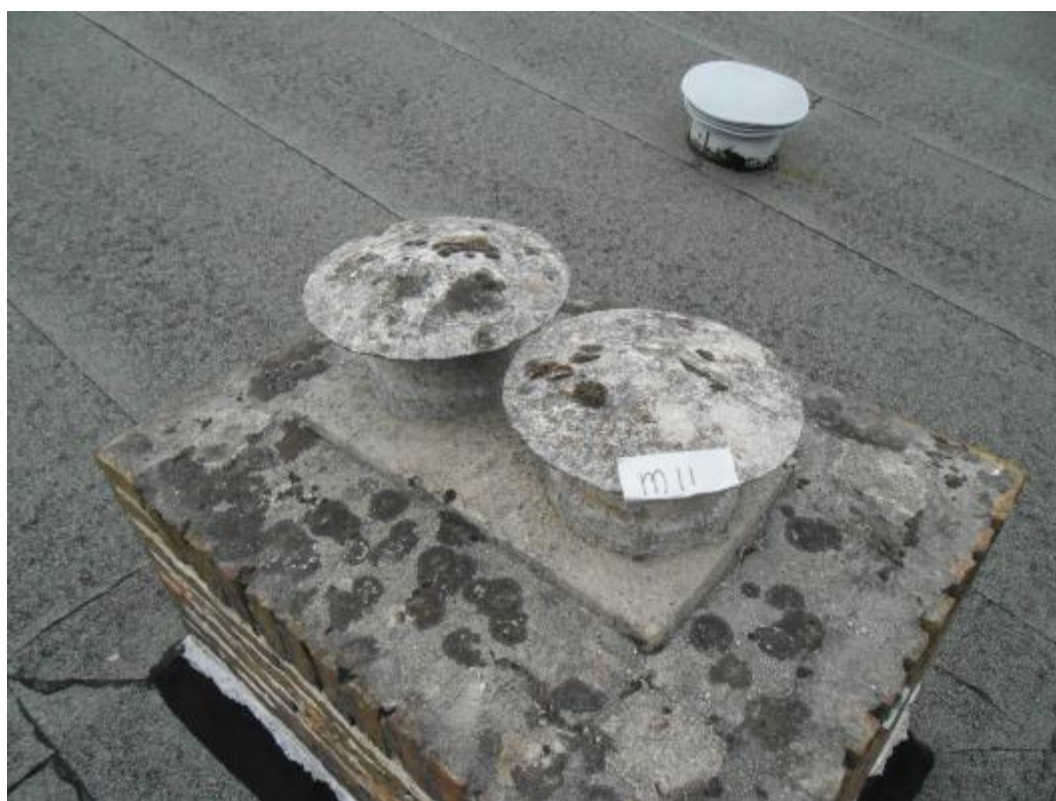
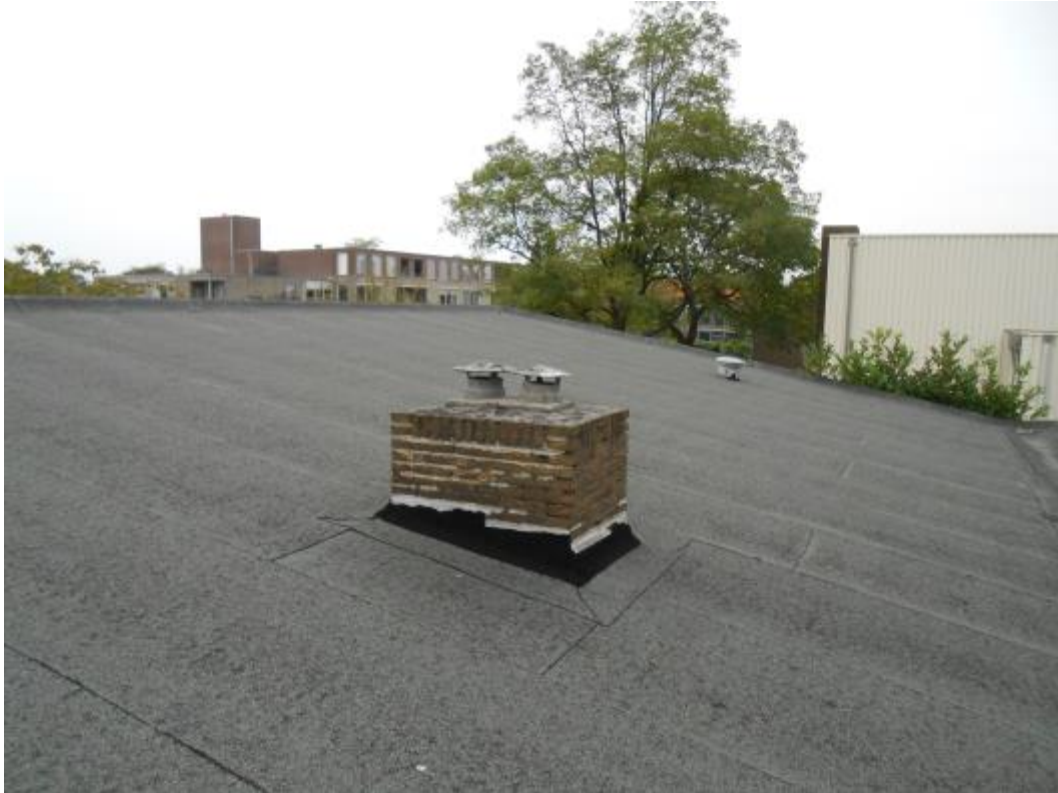
Fotonr.: F44+F45

Bron nr. 12	Dakhoedjes	Monster nr.	M11	Foto nr.	F44+F45
Locatie	Op schoorsteen lokaal 01 en 02				
Asbest en percentage	Chrysotiel 15-30 %				
Hoeveelheid	2 stuks				
Bevestigingsmethode	Ingestort				
Binding	Hechtgebonden				
Status	Verweerd, maar niet beschadigd				
Risicoklasse	2				
Verwijderingmethode	Open lucht				
Bereikbaarheid	Goed bereikbaar				
Advies	Saneren bij sloop of renovatie				
Opmerkingen	Geen

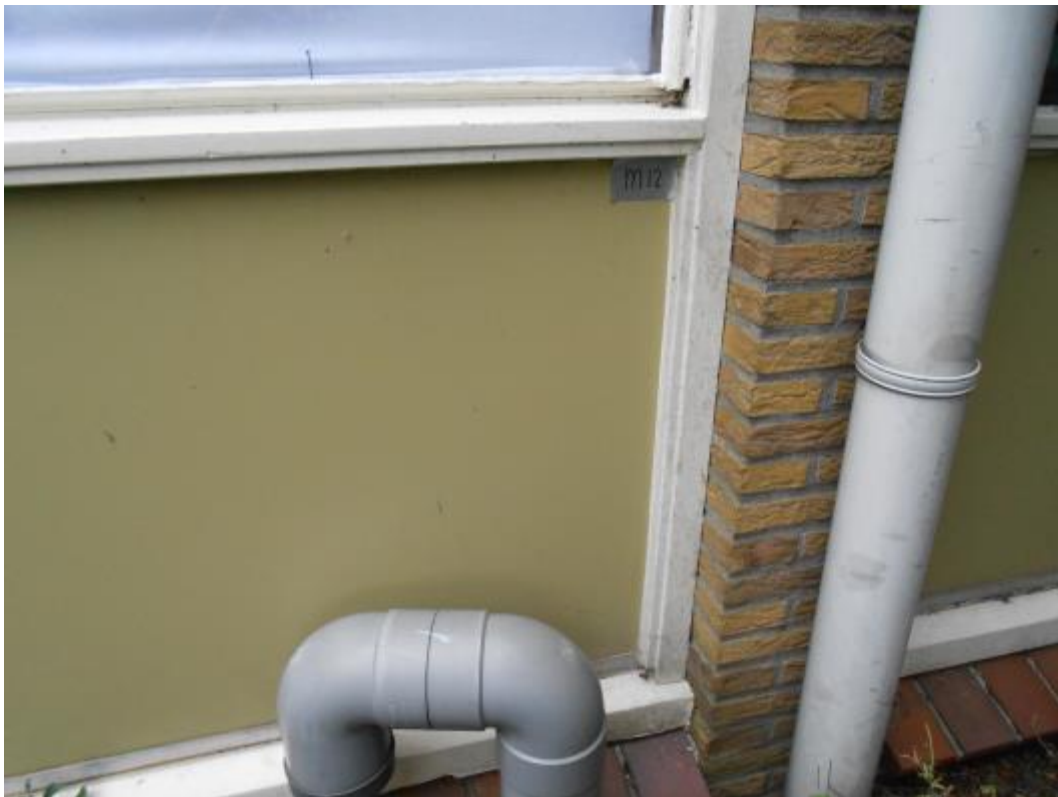
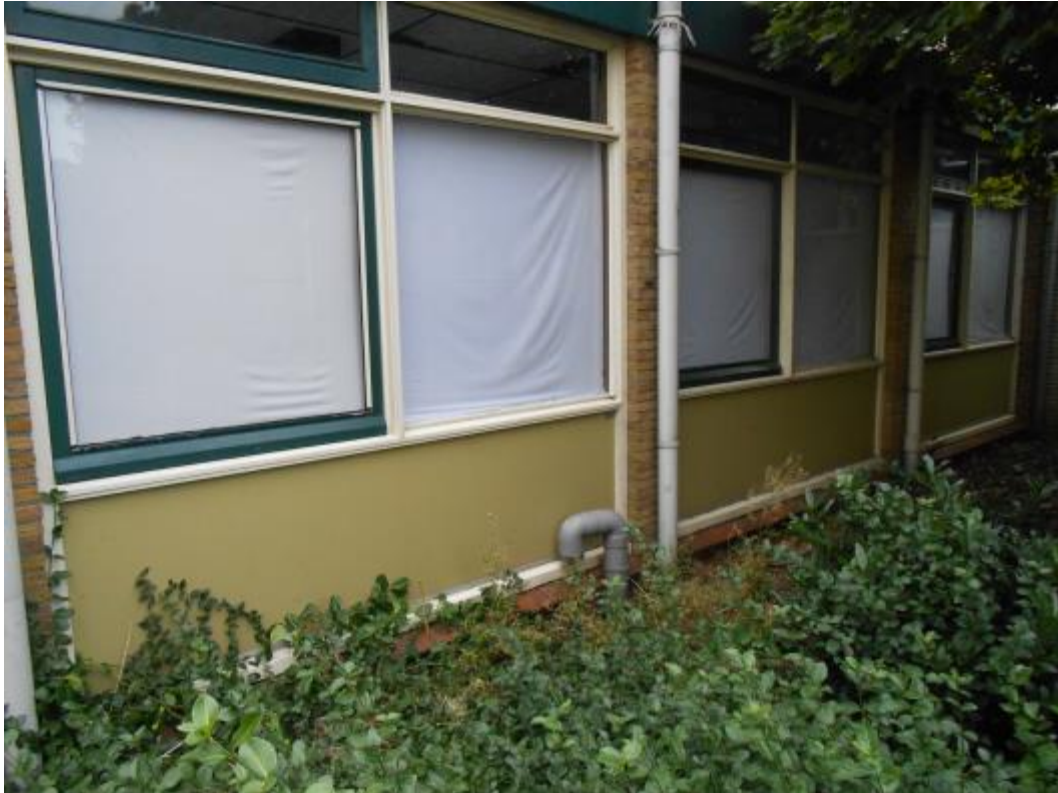
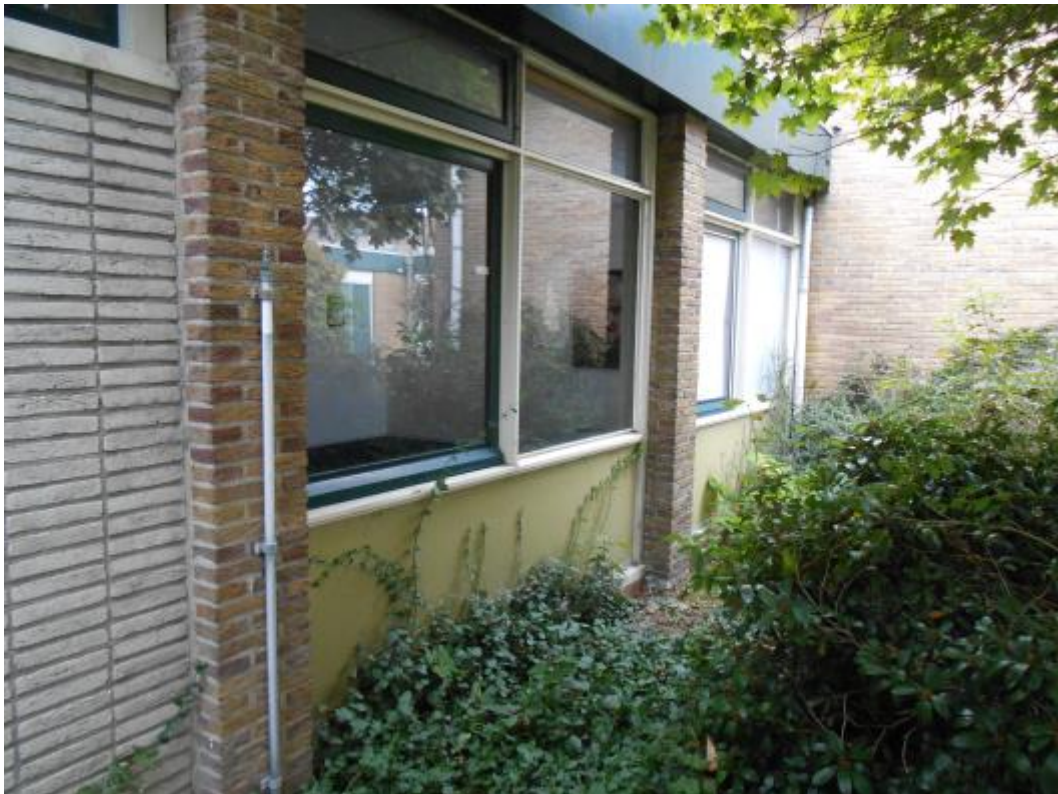
Fotonr.: F53+F54+F55

Bron nr. 13	Plaatmateriaal	Monster nr.	M12	Foto nr.	F53+F54+F55
Locatie	Borstweringspanelen ruimte 1, 3 en 4				
Asbest en percentage	Chrysotiel 10-15 %				
Hoeveelheid	Totaal ca. 10 m ²				
Bevestigingsmethode	Geklemd / gekit				
Binding	Hechtgebonden				
Status	Niet verweerd en niet beschadigd				
Risicoklasse	2				
Verwijderingmethode	Open lucht				
Bereikbaarheid	Goed bereikbaar				
Advies	Saneren bij sloop of renovatie				
Opmerkingen	Geen

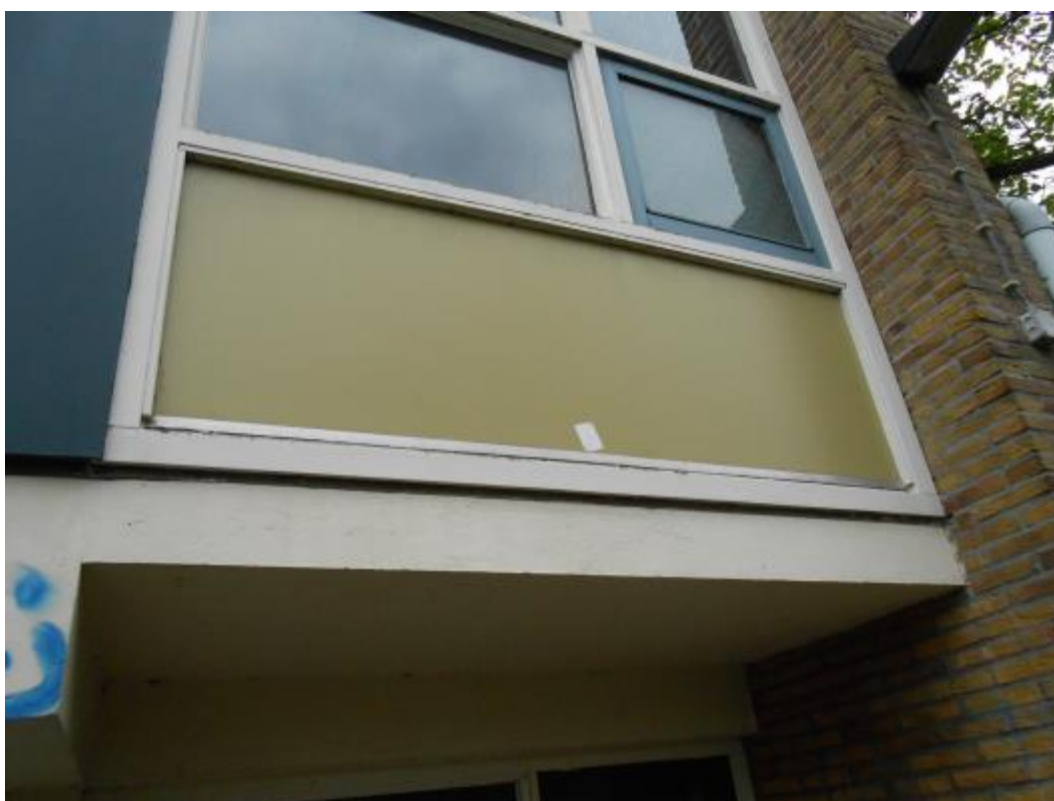
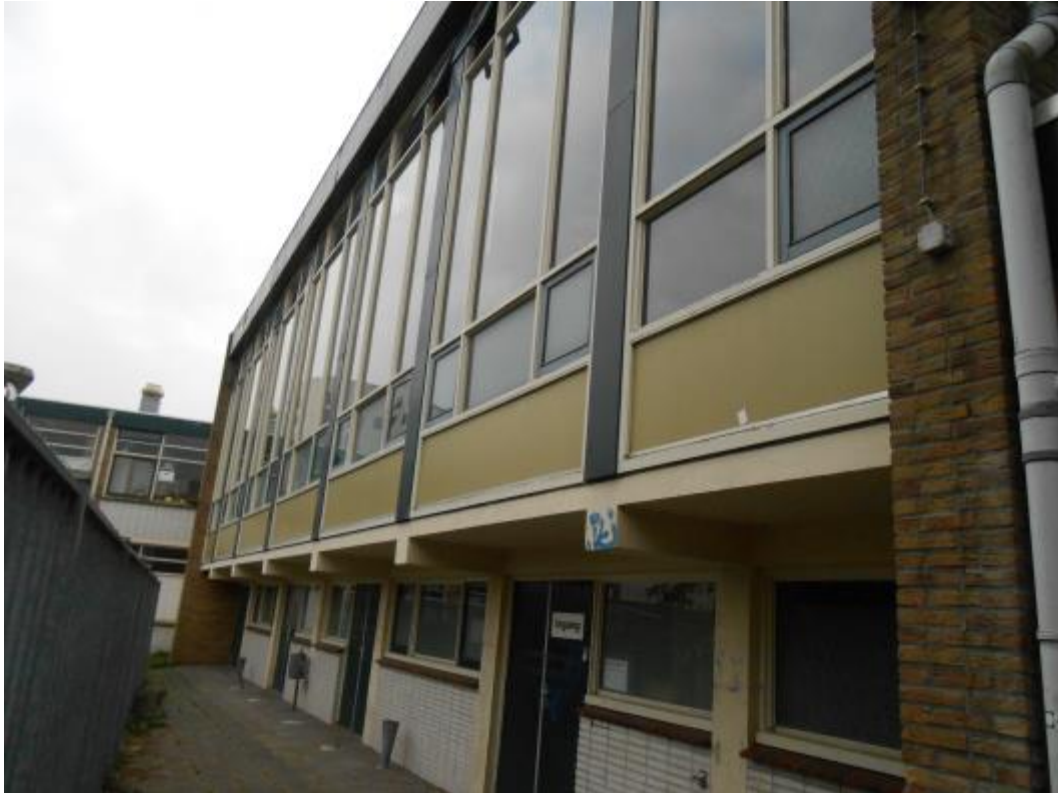
Fotonr.: F56+F57

Bron nr. 13.1	Plaatmateriaal	Monster nr.	-	Foto nr.	F56+F57
Locatie	Borstweringspanelen gymzaal				
Asbest en percentage	Chrysotiel 10-15 %				
Hoeveelheid	Totaal ca. 12,4 m ²				
Bevestigingsmethode	Geklemd / gekit				
Binding	Hechtgebonden				
Status	Niet verweerd en niet beschadigd				
Risicoklasse	2				
Verwijderingmethode	Open lucht				
Bereikbaarheid	Goed bereikbaar				
Advies	Saneren bij sloop of renovatie				
Opmerkingen	Geen

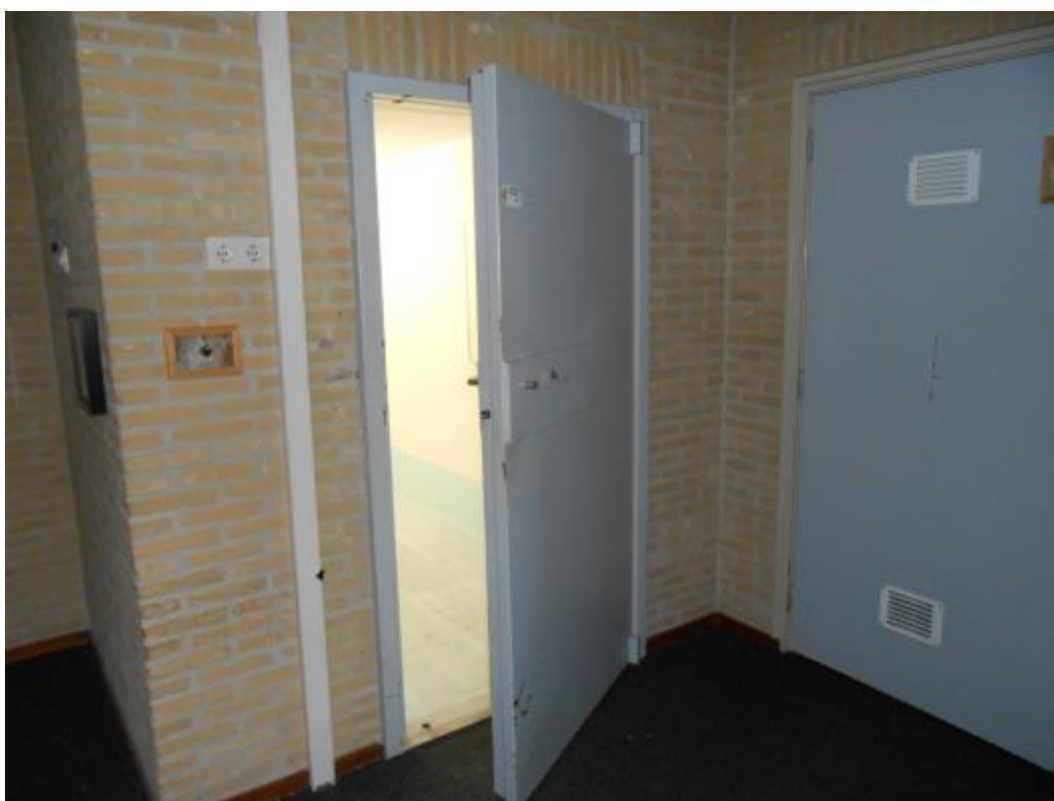
Fotonr.: F36

Bron nr. 14	Kluisdeur	Monster nr.	-	Foto nr.	F36
Locatie	Ruimte 3				
Asbest en percentage	Asbestverdacht				
Hoeveelheid	1 stuks				
Bevestigingsmethode	In scharnieren				
Binding	-				
Status	Niet verweerd en niet beschadigd				
Risicoklasse	1				
Verwijderingmethode	In zijn geheel zonder breuk inpakken en verwijderen				
Bereikbaarheid	Goed bereikbaar				
Advies	Saneren bij sloop of renovatie				
Opmerkingen	Geen

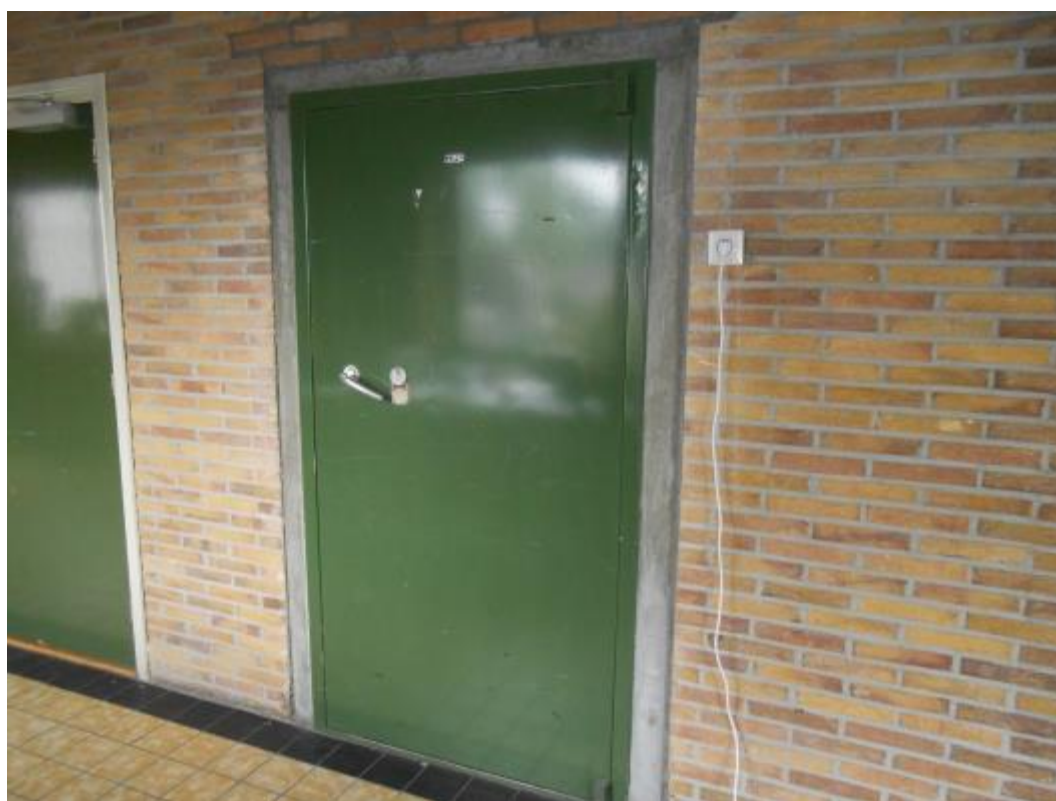
Fotonr.: F39

Bron nr. 15	Kluisdeur	Monster nr.	-	Foto nr.	F39
Locatie	Archiefruimte				
Asbest en percentage	Asbestverdacht				
Hoeveelheid	1 stuks				
Bevestigingsmethode	In scharnieren				
Binding	-				
Status	Niet verweerd en niet beschadigd				
Risicoklasse	1				
Verwijderingmethode	In zijn geheel zonder breuk inpakken en verwijderen				
Bereikbaarheid	Goed bereikbaar				
Advies	Saneren bij sloop of renovatie				
Opmerkingen	Geen

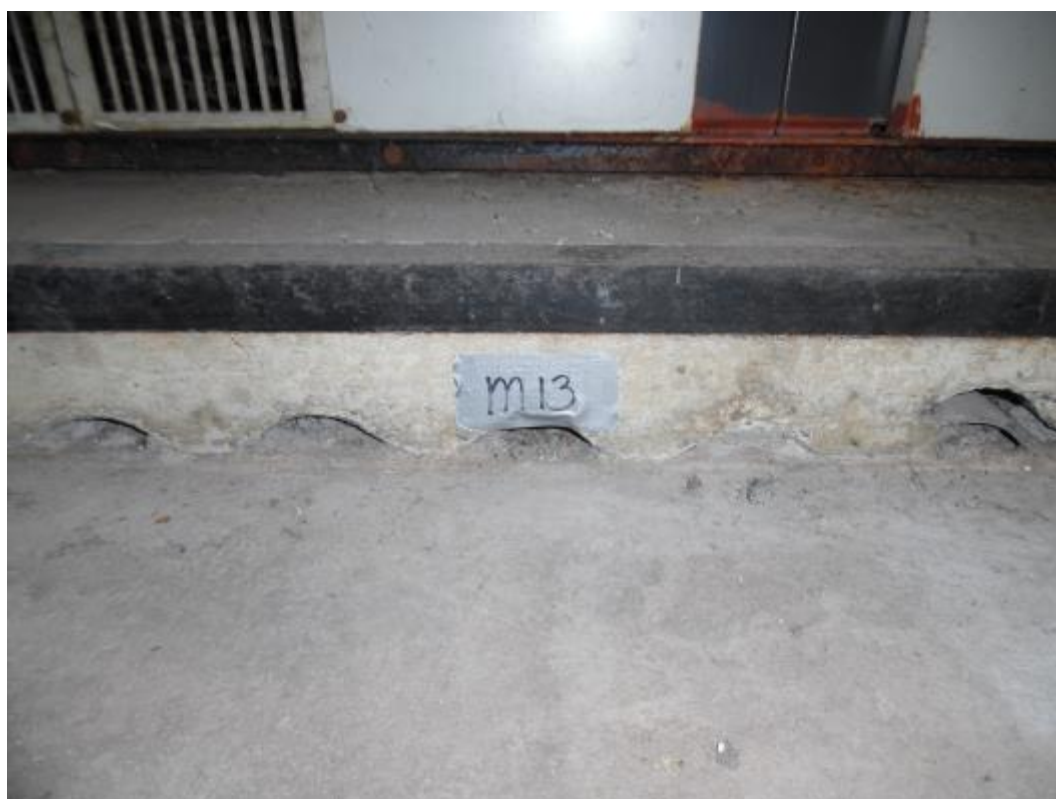
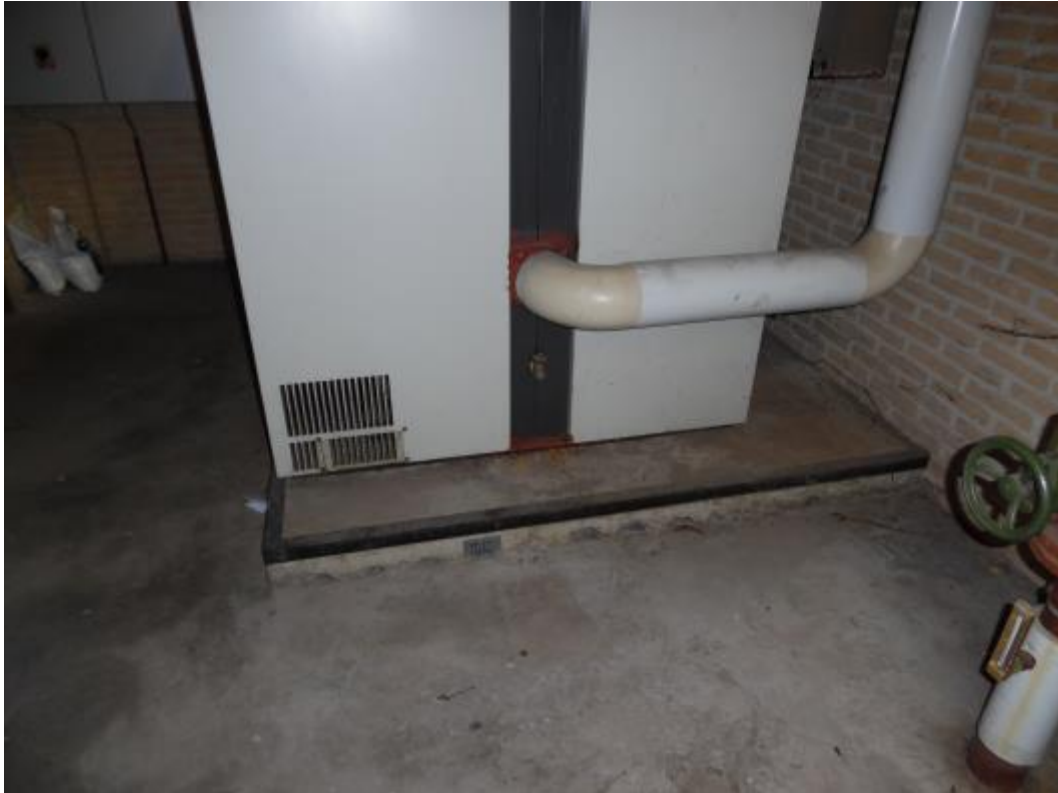
Fotonr.: F71+F72

Bron nr. 16	Golfplaten	Monster nr.	M13	Foto nr.	F71+F72
Locatie	Onder opgestorte vloer ruimte 7				
Asbest en percentage	Chrysotiel 10-15 %				
Hoeveelheid	Ca. 5 m ²				
Bevestigingsmethode	Ingestort				
Binding	Hechtgebonden				
Status	Niet verweerd en niet beschadigd				
Risicoklasse	2				
Verwijderingmethode	Containment				
Bereikbaarheid	Niet goed bereikbaar				
Advies	Saneren bij sloop of renovatie				
Opmerkingen	Geen

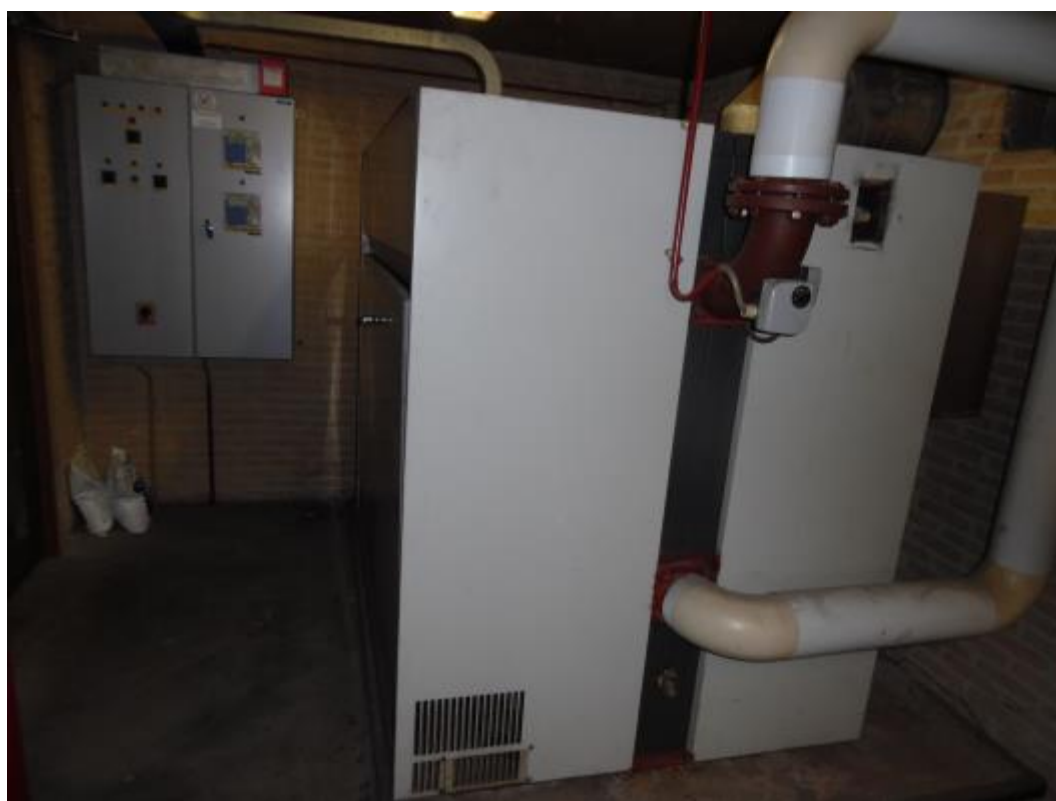
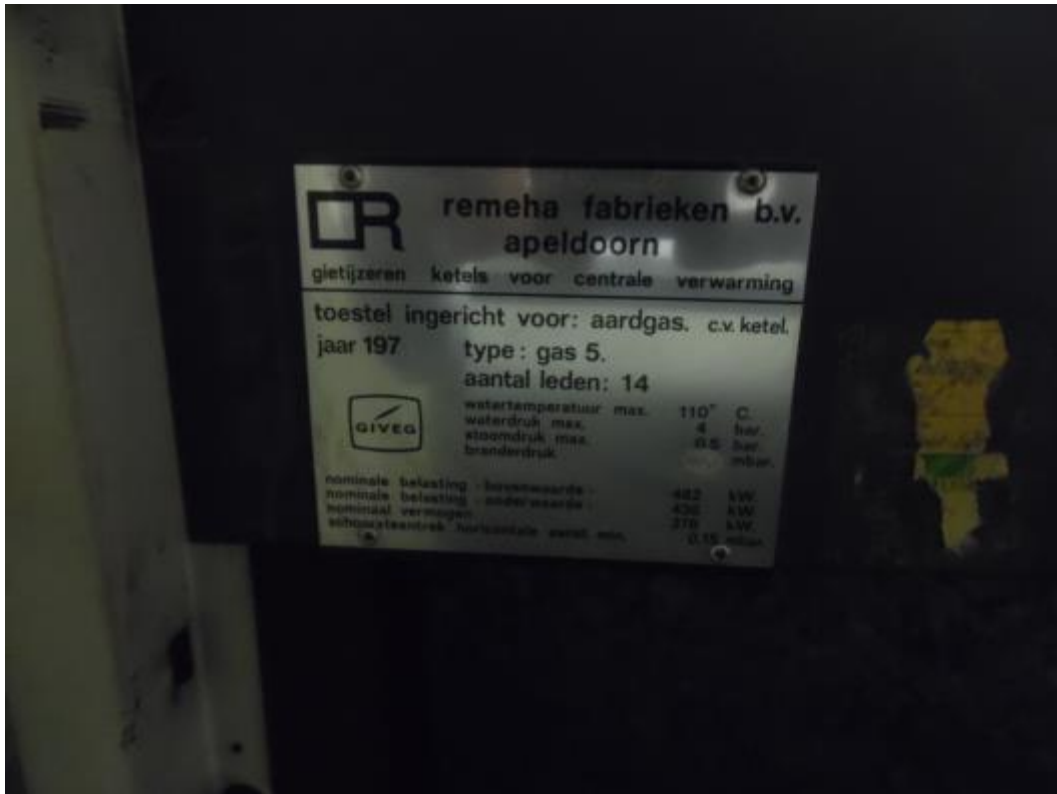
Fotonr.: F73+F74

Bron nr. 17	Cv installatie	Monster nr.	-	Foto nr.	F73+F74
Locatie	In ruimte 7, Remeha Gas 5, bouwjaar 1974				
Asbest en percentage	Asbesthoudend (Intechnium Handboek '00)				
Hoeveelheid	1 stuks				
Bevestigingsmethode	Los				
Binding	-				
Status	Niet beschadigd				
Risicoklasse	1				
Verwijderingmethode	In zijn geheel zonder breuk inpakken en verwijderen				
Bereikbaarheid	Goed bereikbaar				
Advies	Saneren bij sloop of renovatie				
Opmerkingen	Geen

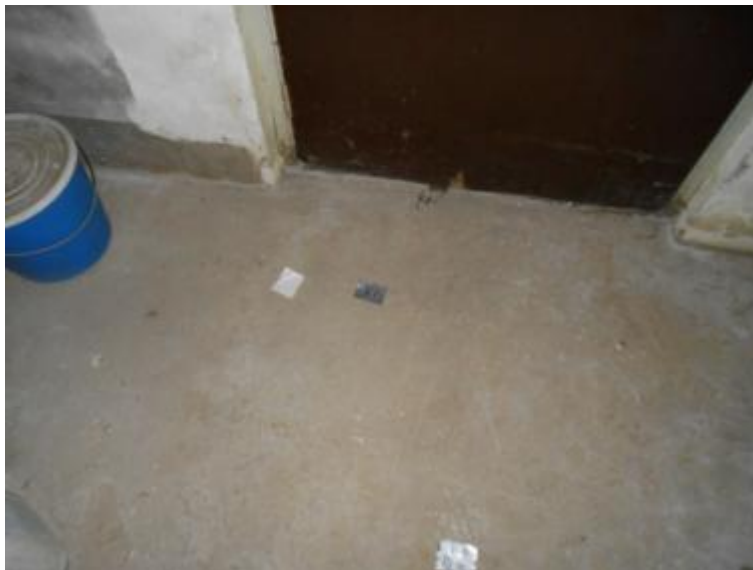
Fotonr.: F69+F70

Bron Nr.	Omschrijving materiaal en locatie	Hoeveelheid	Analysesresultaat	Risico-klasse	Saneringstechniek
K1	Stof in cv-ruimte	Ca. 1 m ² besmet gebied	Geen asbest waargenomen	2	Containment
K2	Stof in cv-ruimte		Amosiet ++

Bron	Stof	Monster nr.	K1+K2	Foto nr.	F69+F70
Locatie	In cv ruimte kelder				
Asbest en percentage	K1: geen asbest waargenomen		K2: Amosiet ++		
Hoeveelheid	Ca. 1 m ² besmet gebied				
Bevestigingsmethode	Los				
Binding	Niet hechtgebonden				
Risicoklasse	2				
Verwijderingmethode	Containment				
Bereikbaarheid	Goed bereikbaar				
Advies	Kelder afsluiten en vervolgonderzoek conform NEN 2991 uitvoeren				
Opmerkingen	NEN 2991 onderzoek is reeds uitgevoerd, zie bijlage 10

Vanwege het feit dat er op één kleefmonster (K2) veel asbest is aangetroffen hebben wij geadviseerd om de kelder af te sluiten en een vervolgonderzoek conform NEN 2991 uit te voeren. Het doel van dit onderzoek is het objectief vaststellen van zowel de actuele- als de potentiële blootstelling aan asbest om een oordeel te geven over de te nemen maatregelen, alsmede het in beeld brengen van de omvang van de besmetting.

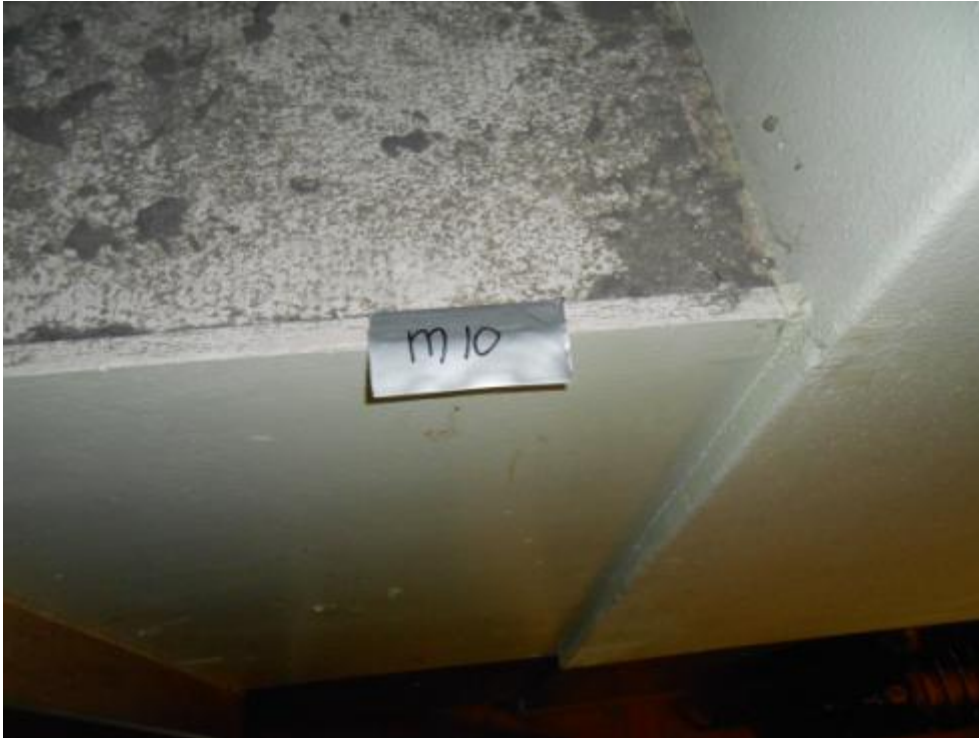
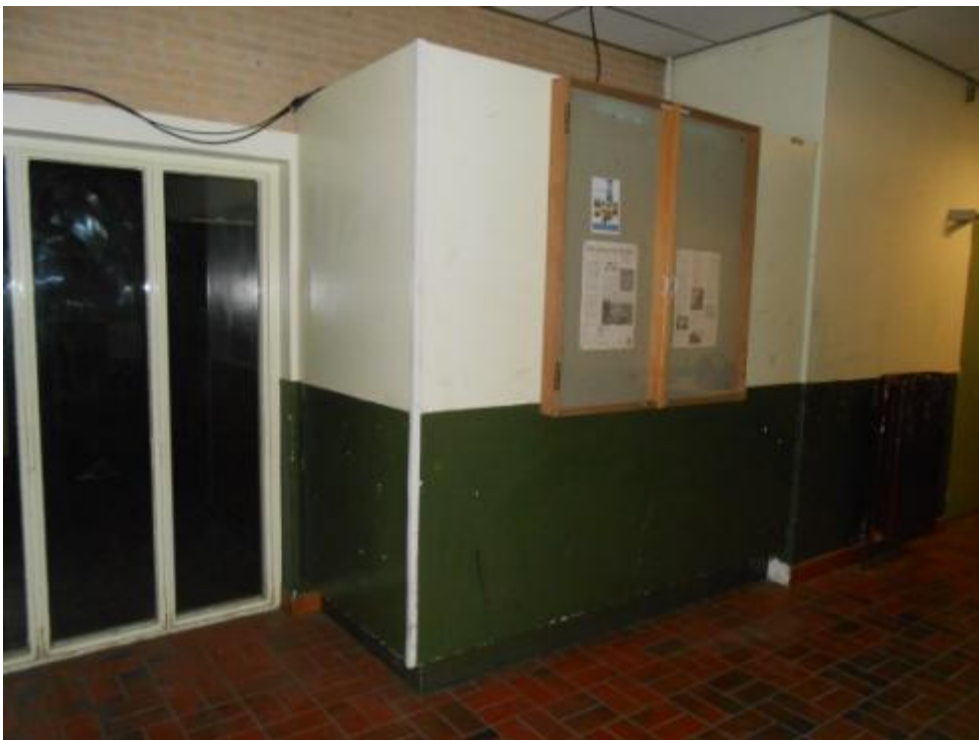
Fotonr.: F31+F32

Bron nr. 11	Plaatmateriaal	Monster nr.	M10	Foto nr.	F31+F32
Locatie	Wanden uitbouw keuken				
Asbest en percentage	Niet aantoonbaar				
Hoeveelheid	Totaal ca. 7,5 m ²				
Opmerkingen	Geen

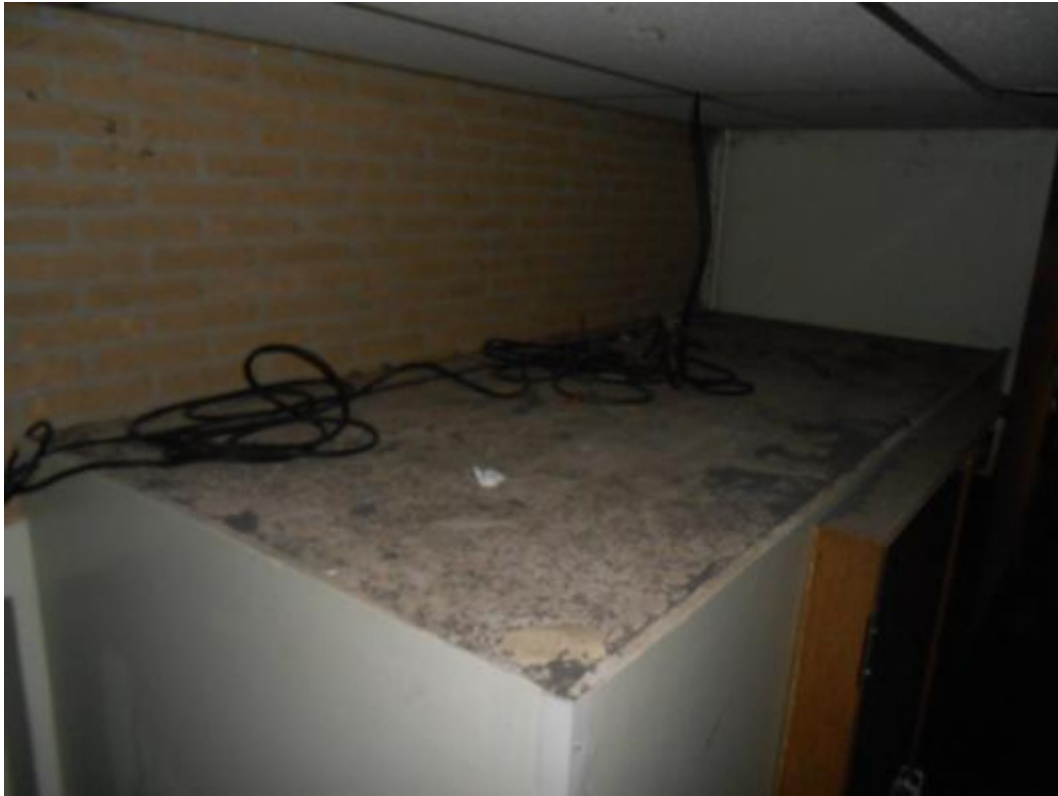
Fotonr.: F33

Bron nr. 11.1	Plaatmateriaal	Monster nr.	-	Foto nr.	F33
Locatie	Bovenzijde uitbouw keuken				
Asbest en percentage	Niet aantoonbaar				
Hoeveelheid	Ca. 2,5 m ²				
Opmerkingen	Geen
