ASBESTINVENTARISATIE TYPE-A

Type object	:	MFA Veningerland
Locatie onderzoek	:	Venestraat 88 Assen
Opdrachtgever	:	Gemeente Assen
Projectnummer	:	141409
Datum rapportage	:	27 oktober 2014

Type onderzoek : Asbestinventarisatie Type-A
 Type object : MFA Veningerland
 Locatie onderzoek : Venestraat 88 te Assen
 Projectnummer : 141409 Versie : 2.0
 Auteur : Dhr. M.K. Kikkert
 Autorisatie : Dhr. M.K. Pinxterhuis
 Handtekening autorisatie :

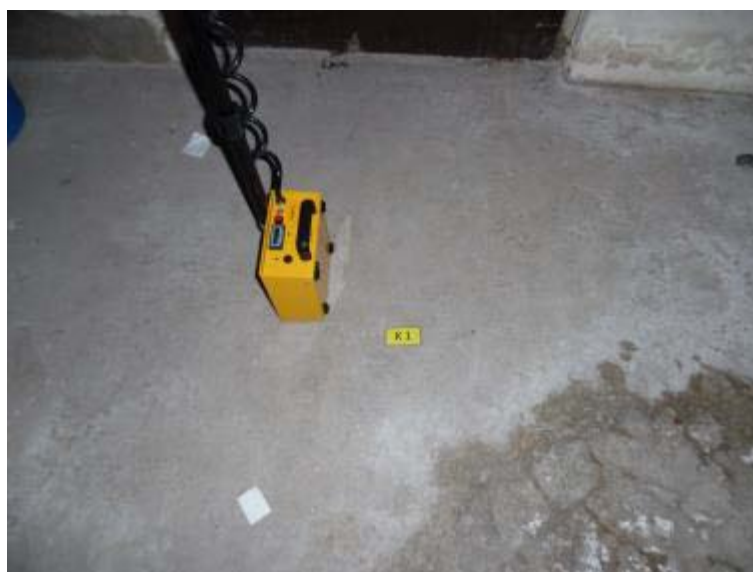
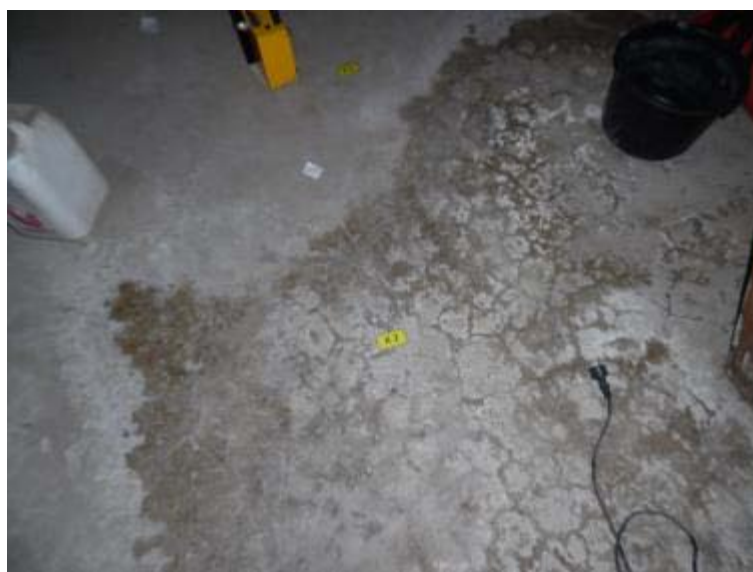
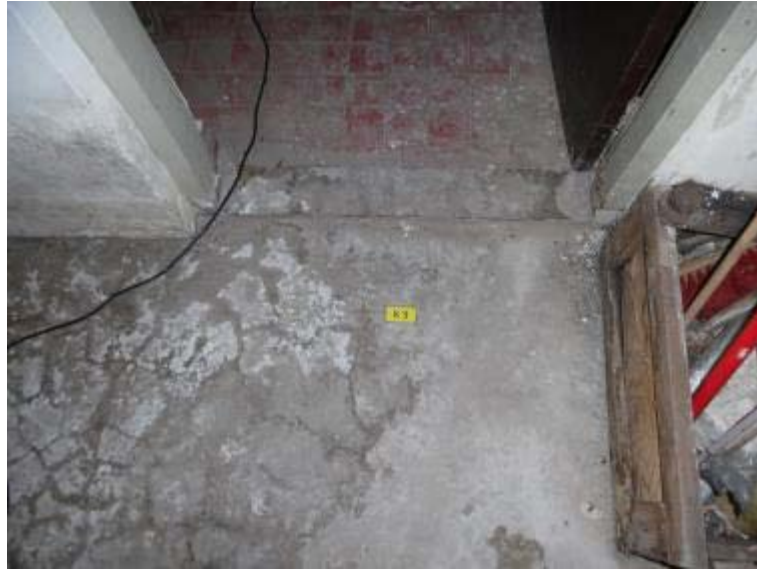
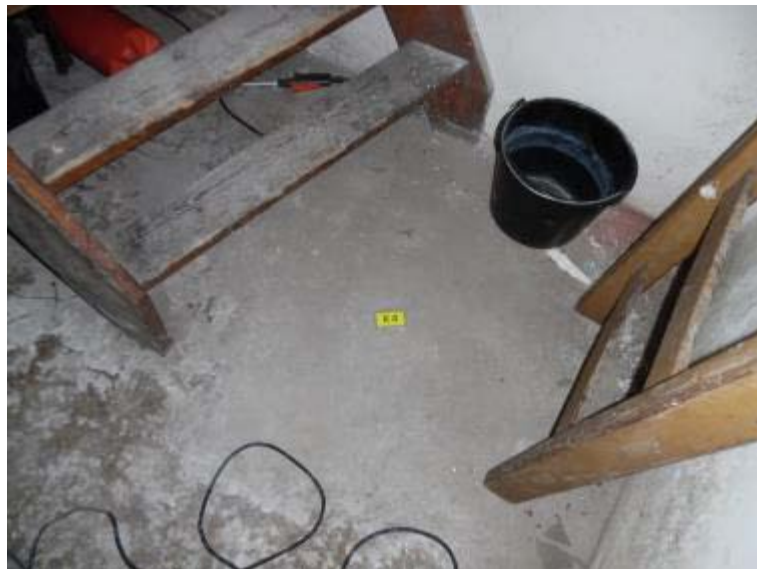
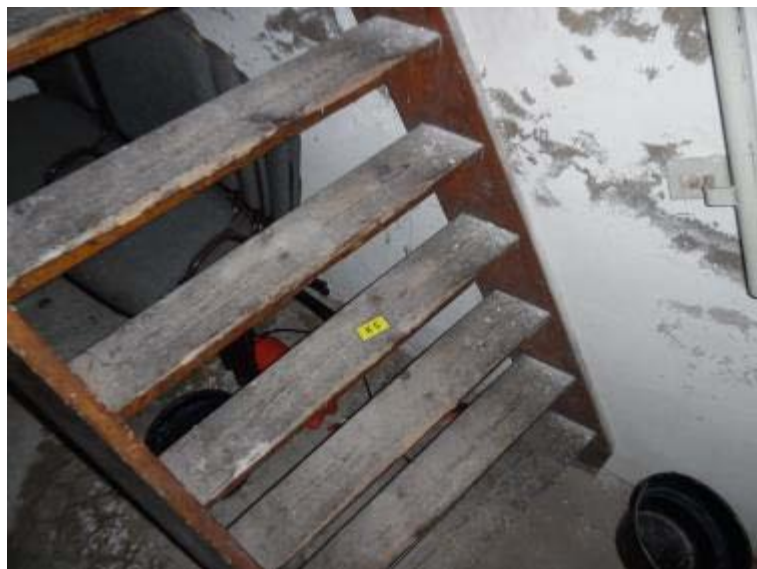
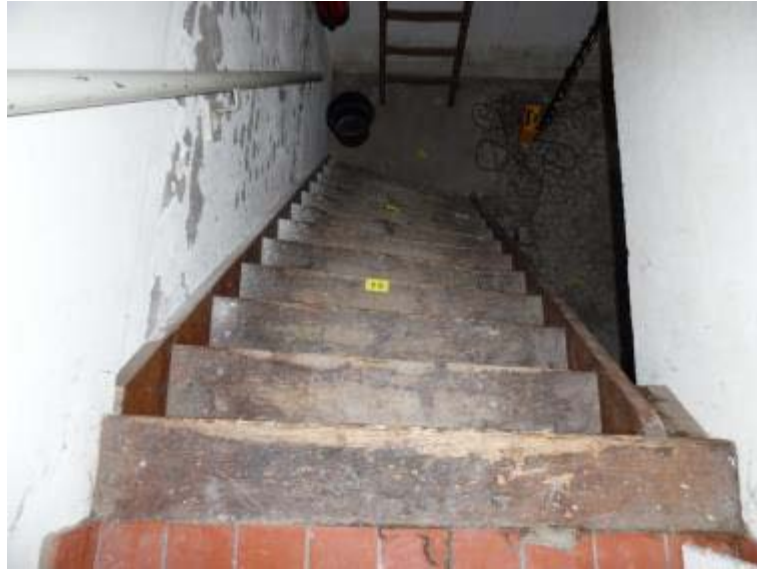
Fotonr.: F1 t/m F6

Bron	Stof	Monster nr.	K1 t/m K6	Foto nr.	F1 t/m F6
Locatie	In hal kelder				
Analyseresultaat	Geen asbest waargenomen				
Hoeveelheid	n.v.t.				
Binding	n.v.t.				
Risicoklasse	n.v.t.				
Verwijderingmethode	n.v.t.				
Aanbevolen beheersmaatregel	n.v.t.				
Opmerkingen	Geen

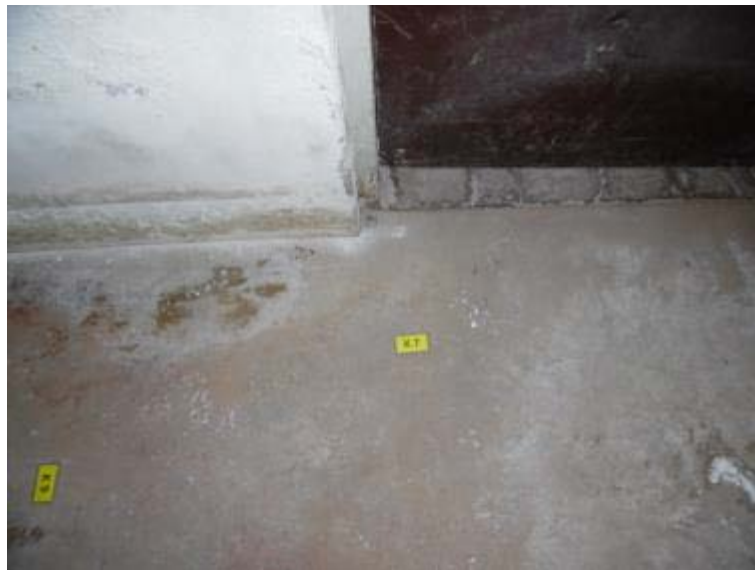
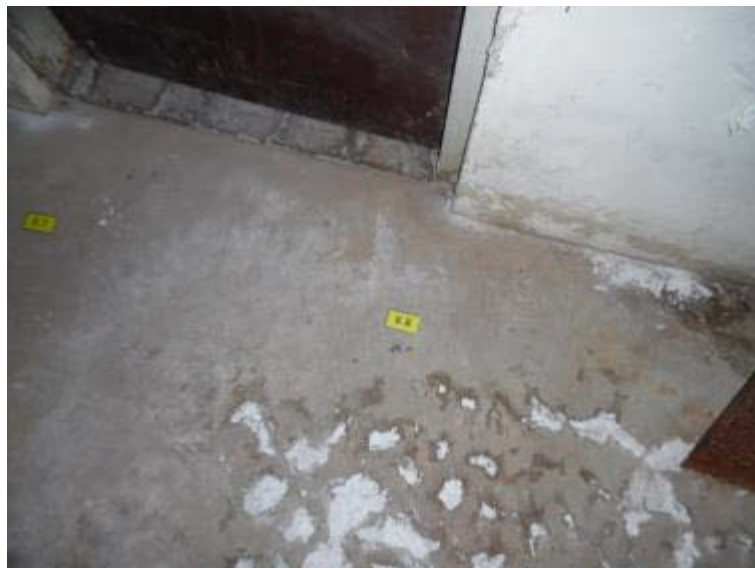
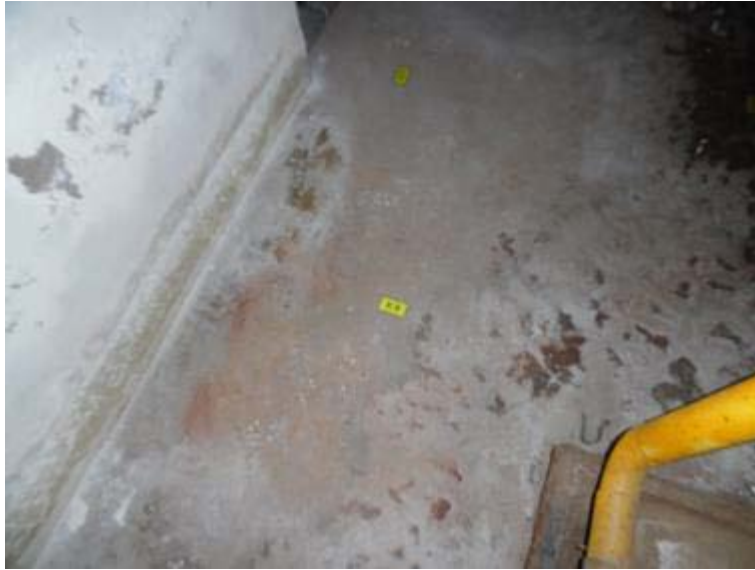
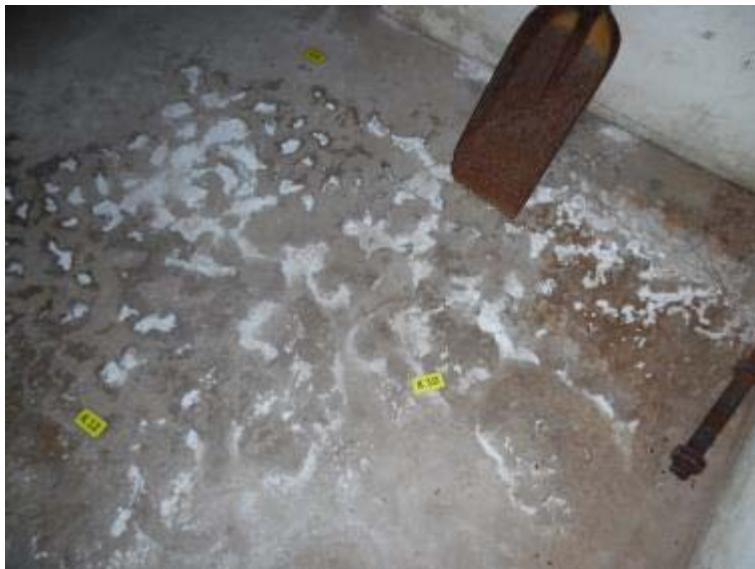
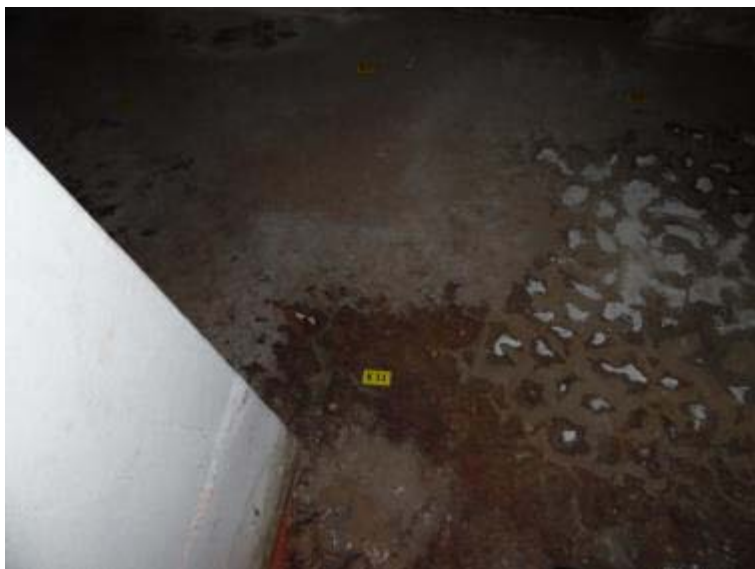
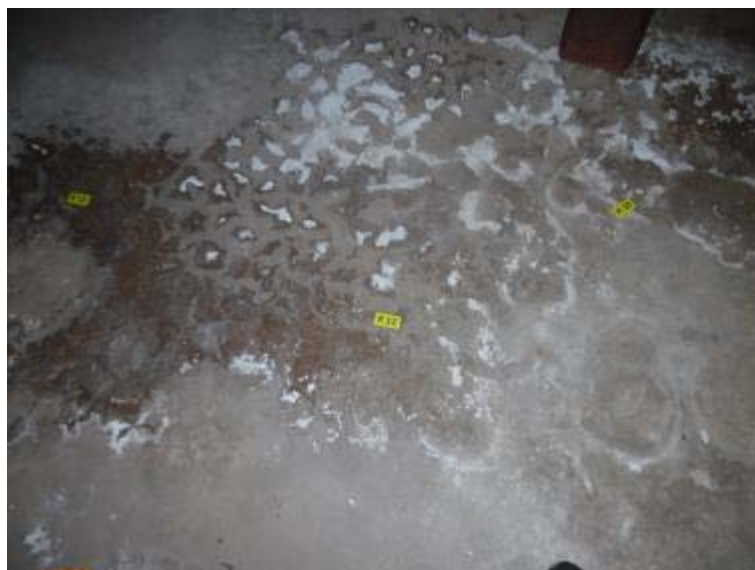
Fotonr.: F7 t/m F12

Bron	Stof	Monster nr.	K7 t/m K12	Foto nr.	F7 t/m F12
Locatie	In cv-ruimte kelder				
Analyseresultaat	Geen asbest waargenomen				
Hoeveelheid	n.v.t.				
Binding	n.v.t.				
Risicoklasse	n.v.t.				
Verwijderingmethode	n.v.t.				
Aanbevolen beheersmaatregel	n.v.t.				
Opmerkingen	Geen

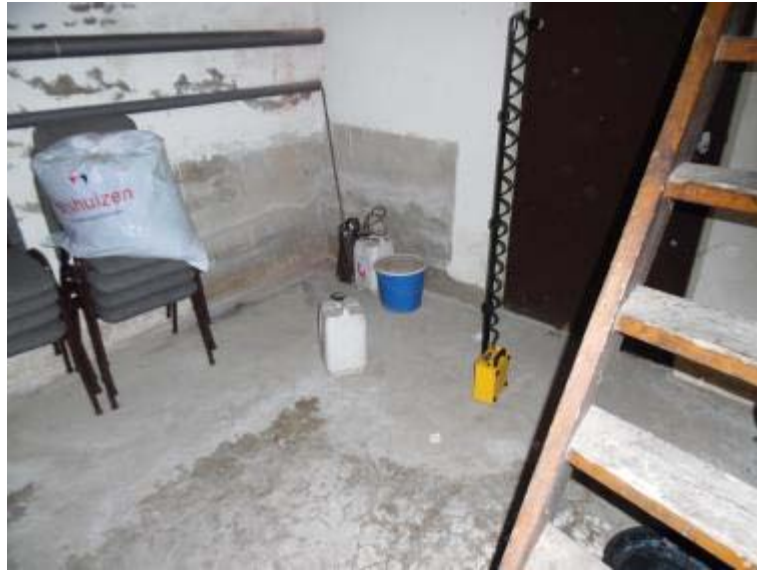
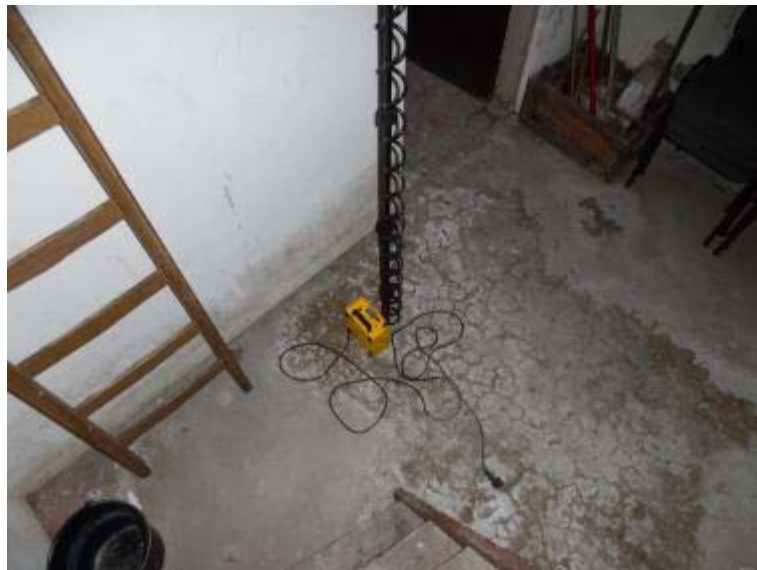
Fotonr.: F27+F28

Bron	Lucht	Monster nr.	Lm1+Lm2	Foto nr.	F27+F28
Locatie	In hal cv ruimte				
Analyseresultaat	< 160 veq/m ³				
Potentieel risico	Geen direct risico				
Risicoklasse	n.v.t.				
Verwijderingmethode	n.v.t.				
Aanbevolen beheersmaatregel	n.v.t.				
Opmerkingen	Geen
