## ASBESTINVENTARISATIE

Type object : de kippenshuur en het houthok  
Locatie onderzoek : Asserwijk 48  
Assen  
Opdrachtgever : De Lichtkiem BV  
Projectnummer : 180712  
Datum rapportage : 30 maart 2018

Type onderzoek : Asbestinventarisatie  
Type object : de kippenshuur en het houthok  
Locatie onderzoek : Asserwijk 48  
Assen  
Projectnummer : 180712 Versie: 1.0  
Auteur : Dhr. M.K. Pinxterhuis  
Autorisatie : Dhr. M.K. Kikkert  
Technisch verantwoordelijke : Dhr. M.K. Pinxterhuis (51E-150716-410976)

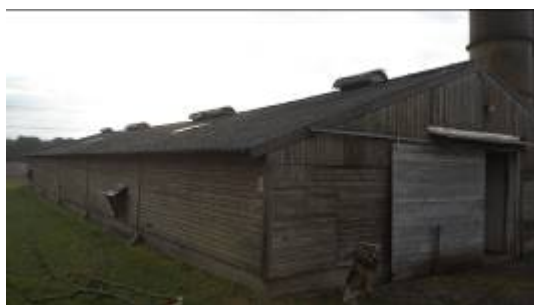
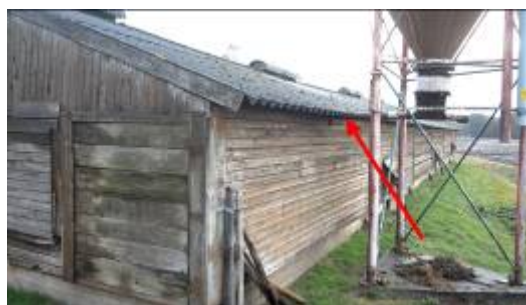
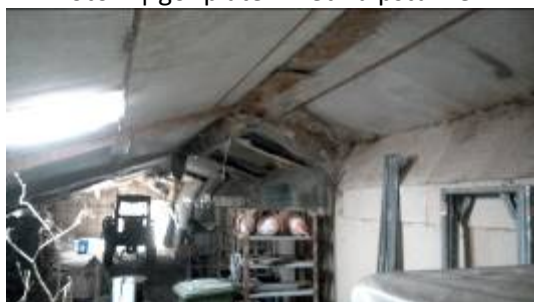
<b>Bronnummer</b>	<b>1</b>
Monsternummer	M1
Locatie	Het dak
Bron	Golfplaten met hulpstukken
Materiaal	Golfplaat
Analyseresultaten	10 - 15 % Chrysotiel
Certificaatnummer	1803-4123
Hoeveelheid	Ca. 370 m <sup>2</sup>
Bevestigingsmethode	Geschroefd
Binding	Hechtgebonden
Status	Niet beschadigd, maar wel ernstig verweerd
Risicoklasse	2
Verwijderingsmethode	Open lucht
Bereikbaarheid	Matig bereikbaar
Advies	Saneren bij sloop of renovatie
Opmerkingen

Foto 1 | golfplaten met hulpstukken

Foto 2 | golfplaten met hulpstukken

Foto 3 | golfplaten met hulpstukken

<b>Productspecificatie</b>	Asbestcement golfplaat
<b>Hechtgebondenheid</b>	Hechtgebonden
<b>Hoeveelheid asbest</b>	370 m <sup>2</sup>
<b>Percentage Chrysotiel</b>	10 - 15 %
<b>Percentage Amfibool asbest</b>	< 0.1 % (niet aantoonbaar)
<b>Analysecertificaatnummer</b>	18-054811

<b>Bevestiging</b>	Geschroefd
<b>Binnen / buiten</b>	Buiten
<b>Beschadiging</b>	Niet
<b>Verweerdheid</b>	Ernstig

Het gecertificeerde asbestverwijderingsbedrijf dat de asbestverwijderingswerkzaamheden uitvoert, dient de best bestaande technieken toe te passen. Er dienen bronmaatregelen genomen te worden om vezelemisatie te voorkomen. Deze maatregelen dienen in een werkplan, opgesteld conform het certificatieschema, te worden opgenomen.

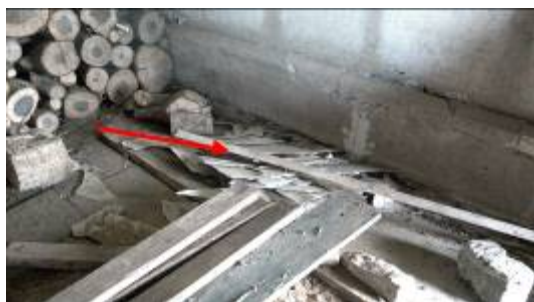
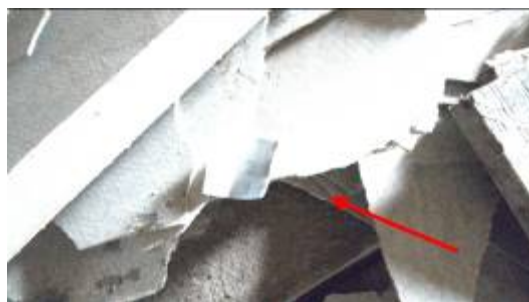
<b>Bronnummer</b>	<b>2</b>
Monsternummer	M2
Locatie	Schuur
Bron	Restanten vlakke plaat
Materiaal	Vlakke plaat
Analyseresultaten	2 - 5 % Chrysotiel
Certificaatnummer	1803-4123
Hoeveelheid	Ca. 0,1 m <sup>3</sup>
Bevestigingsmethode	Los
Binding	Hechtgebonden
Status	Ernstig beschadigd en licht verweerd
Risicoklasse	2
Verwijderingsmethode	Containment
Bereikbaarheid	Goed bereikbaar
Advies	Saneren op korte termijn geadviseerd
Opmerkingen

Foto 4 | Restanten vlakke plaat

Foto 5 | Restanten vlakke plaat

<b>Productspecificatie</b>	Asbestcement vlakke plaat
<b>Hechtgebondenheid</b>	Hechtgebonden
<b>Hoeveelheid asbest</b>	0,1 m <sup>3</sup>
<b>Percentage Chrysotiel</b>	2 - 5 %
<b>Percentage Amfibool asbest</b>	< 0.1 % (niet aantoonbaar)
<b>Analysecertificaatnummer</b>	18-054812

<b>Befestiging</b>	Los
<b>Binnen / buiten</b>	Binnen
<b>Beschadiging</b>	Ernstig
<b>Verweerdheid</b>	Licht

Voorafgaand aan de werkzaamheden dient een containment te worden ingericht conform het certificatieschema.

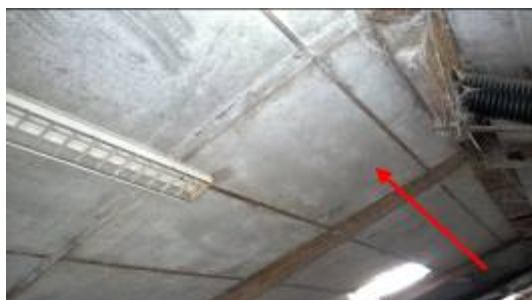
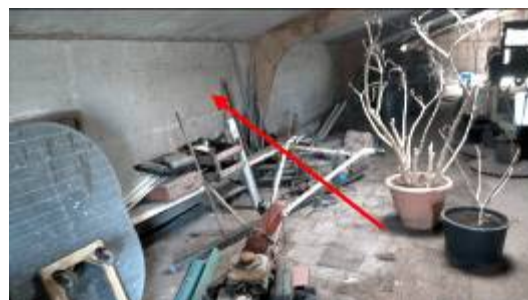
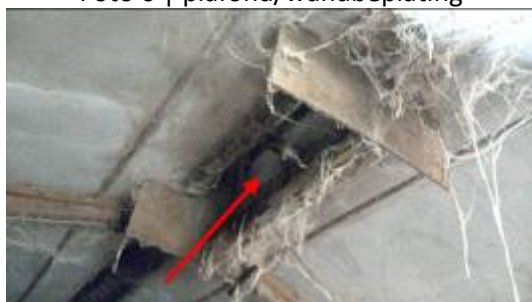
<b>Bronnummer</b>	<b>3</b>
Monsternummer	VW1
Locatie	Schuur
Bron	Plafond/wandbeplating incl. ventilatieschachten
Materiaal	Vlakke plaat
Analyseresultaten	betreffen analyseresultaten van M2 2 - 5 % Chrysotiel
Certificaatnummer	1803-4123
Hoeveelheid	Totaal ca. 470 m <sup>2</sup>
Bevestigingsmethode	Gespijkerd
Binding	Hechtgebonden
Status	Licht beschadigd en licht verweerd
Risicoklasse	2
Verwijderingsmethode	Containment
Bereikbaarheid	Matig bereikbaar
Advies	Saneren bij sloop of renovatie
Opmerkingen

Foto 6 | plafond/wandbeplating

Foto 7 | plafond/wandbeplating

Foto 8 | plafond/wandbeplating

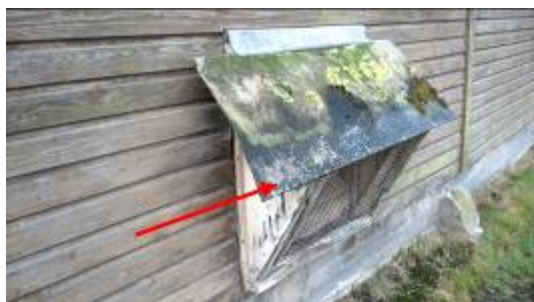
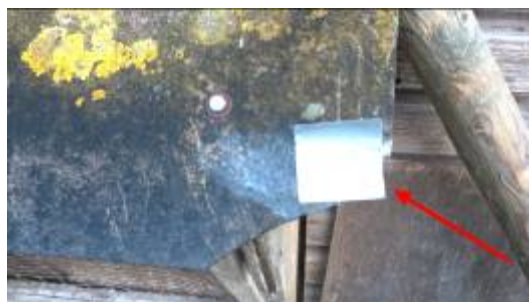
<b>Bronnummer</b>	<b>4</b>
Monsternummer	M3
Locatie	Buitenzijde
Bron	Beplating op luiken
Materiaal	Vlakke plaat
Analyseresultaten	10 - 15 % Chrysotiel
Certificaatnummer	1803-4123
Hoeveelheid	5 stuks
Bevestigingsmethode	Gespijkerd
Binding	Hechtgebonden
Status	Licht beschadigd en ernstig verweerd
Risicoklasse	2
Verwijderingsmethode	Open lucht
Bereikbaarheid	Goed bereikbaar
Advies	Saneren bij sloop of renovatie
Opmerkingen

Foto 9 | Beplating op luiken

Foto 10 | Beplating op luiken

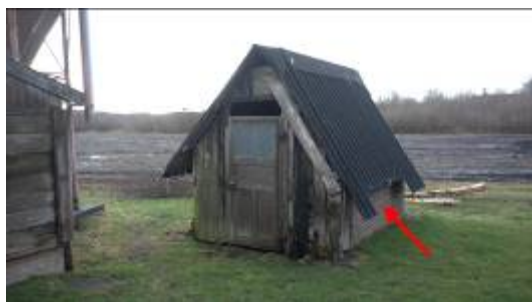
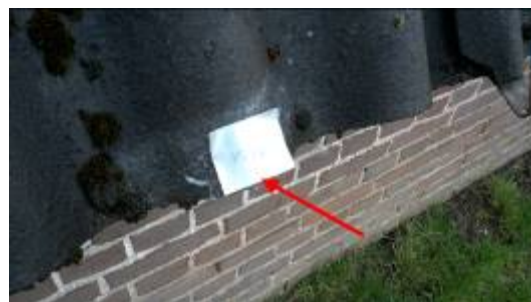
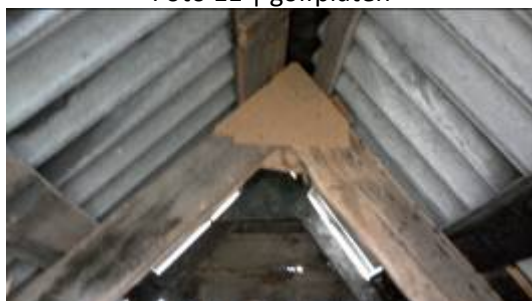
<b>Bronnummer</b>	<b>5</b>
Monsternummer	M4
Locatie	Houthok
Bron	Golfplaten
Materiaal	Golfplaat
Analyseresultaten	10 - 15 % Chrysotiel
Certificaatnummer	1803-4123
Hoeveelheid	Ca. 18 m <sup>2</sup>
Bevestigingsmethode	Geschroefd
Binding	Hechtgebonden
Status	Licht beschadigd en ernstig verweerd
Risicoklasse	2
Verwijderingsmethode	Open lucht
Bereikbaarheid	Goed bereikbaar
Advies	Saneren bij sloop of renovatie
Opmerkingen

Foto 11 | golfplaten

Foto 12 | golfplaten

Foto 13 | golfplaten
