## Bomen Effect Analyse Familie Ruinemans

201690

10 april 2026

Alles over Groenbeheer Noord BV  
De heer A. Zuring  
Groningerstraat 34  
9401 BK ASSEN

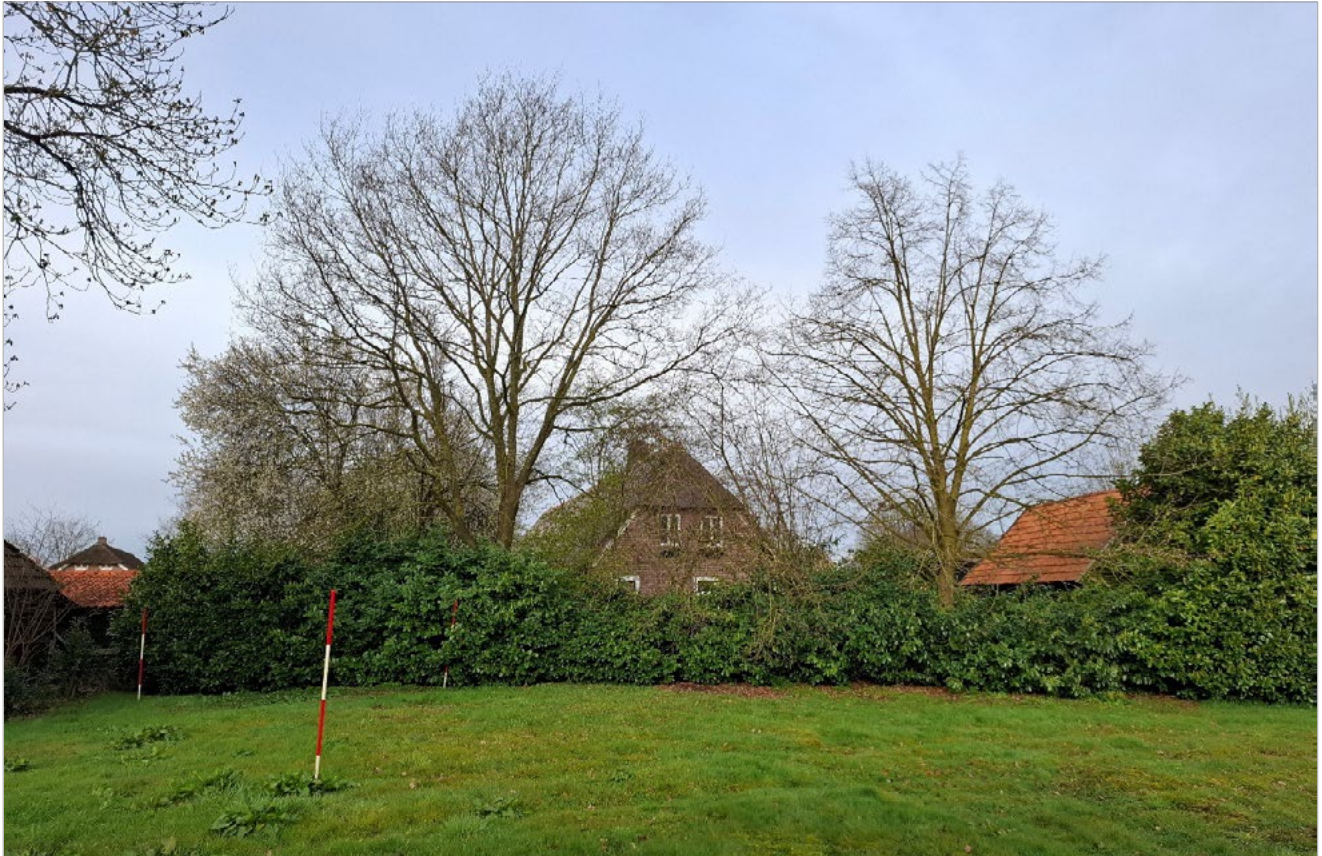
- Boom R01, de witte paardenkastanje is aan de noordzijde licht aangetast door kastanjabloedingsziekte. Eveneens splitst de boom op circa drie meter hoogte in twee hoofdtakken. Door de aanwezige klimop was de aanhechting niet te beoordelen.
- Boom R01 staat op de erfgrens en is daarom een mandelige boom. (eigendom van beide percelen).
- Bomen R03 en R04 staan op het perceel van de Marktweg nummer 15.
- De zomereik met boomnummer R02 is gezien zijn stamdiameter van 15 cm niet vergunningsplichtig. Deze boom wordt wel verplantbaar geacht gezien zijn leeftijd en omvang.
- Alle bomen dienen gesnoeid te worden waarbij afgestorven en te laag hangende takken weggenomen moeten worden.
- Bomen R03 en R04 hebben laaghangende takken over de erfgrens waarbij de laagste tak op 1 m hoogte hangt.

Afbeelding 3: Bomen R03 en R04 in de huidige situatie.

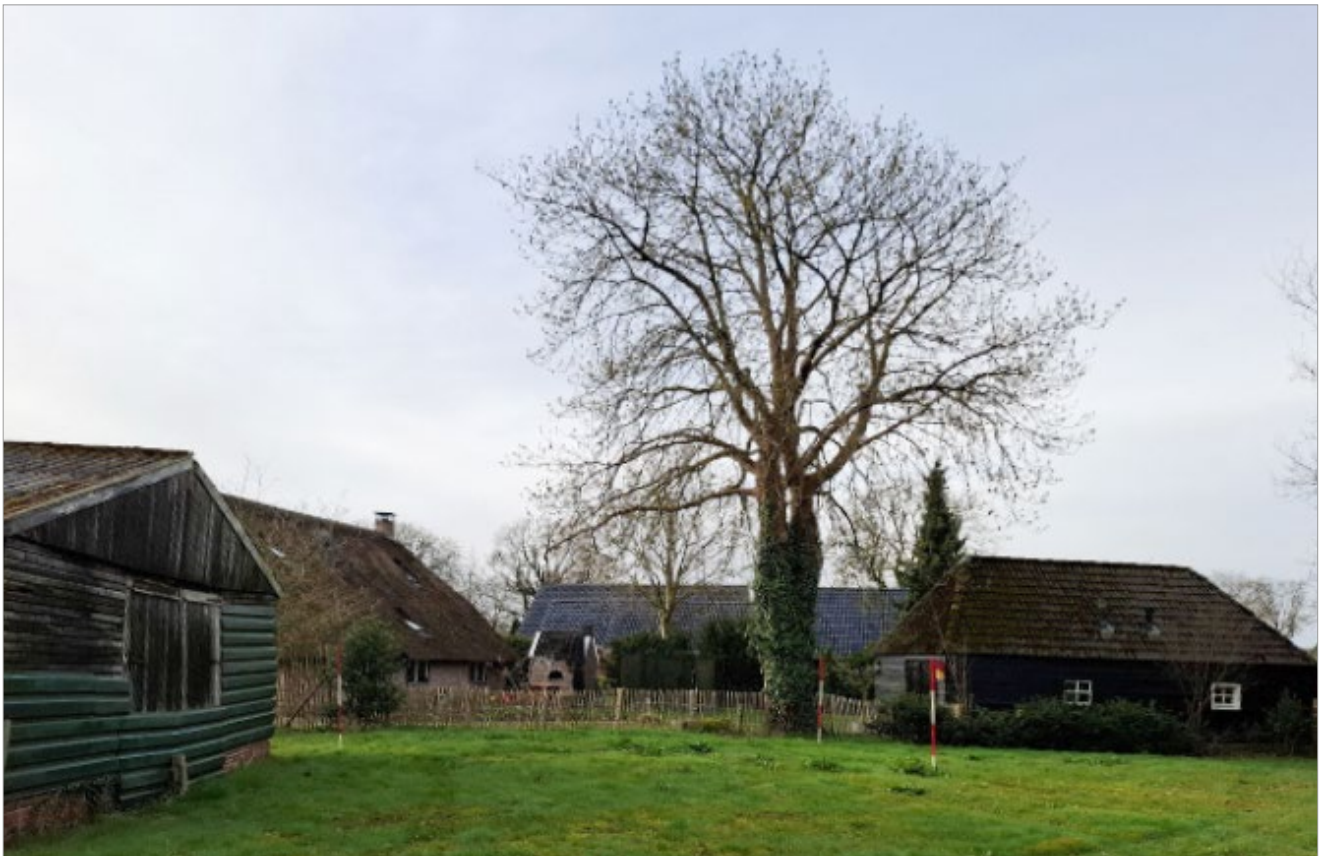
Afbeelding 4: Boom R01 in de huidige situatie.

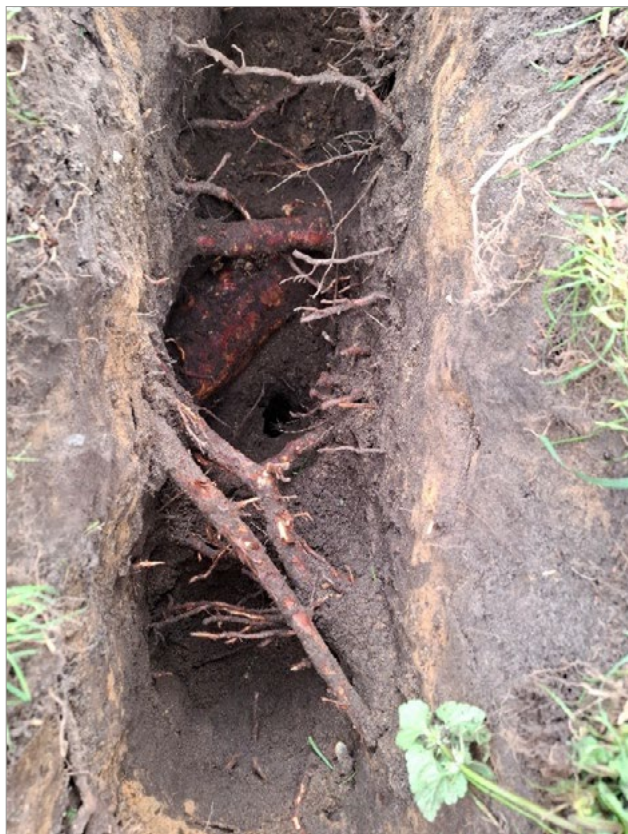
Afbeelding 5: Aangetroffen beworteling in profielkuil Ra.

Profielkuil Ra is gegraven op 0,5 meter uit boom R01. De locatie is ter plekke van de hoek van de te bouwen schuur. Het grondwaterpeil is vastgesteld op 310 cm onder maaiveld.

| Bodem | | | Boomwortels | | | | |
|---|---|---|---|---|---|---|---|
| 0-15 | Zand, matig fijn (150-210 µm) | 2,5-5 (matig humeus) | 0-25 | Extensief | Goed | Fijn (0-2 mm) tot grof > 5 mm | Tot 1 cm. |
| 15-25 | Zand, matig fijn | 0-2,5 (humusarm) | 25-80 | Intensief | Goed | Fijn tot grof | 12 cm |
| 25-100 | Zand, matig fijn | 5-8 (zeer humeus) | 80-105 | Matig intensief | Goed | Fijn en matig 2-5mm | |

Vanaf 190 cm diepte zijn roestvlekken aangetroffen. Reductieverkleuring start op 230 cm diepte. Op 150 cm diepte is een afgestorven wortel van 2 mm dikte aangetroffen.

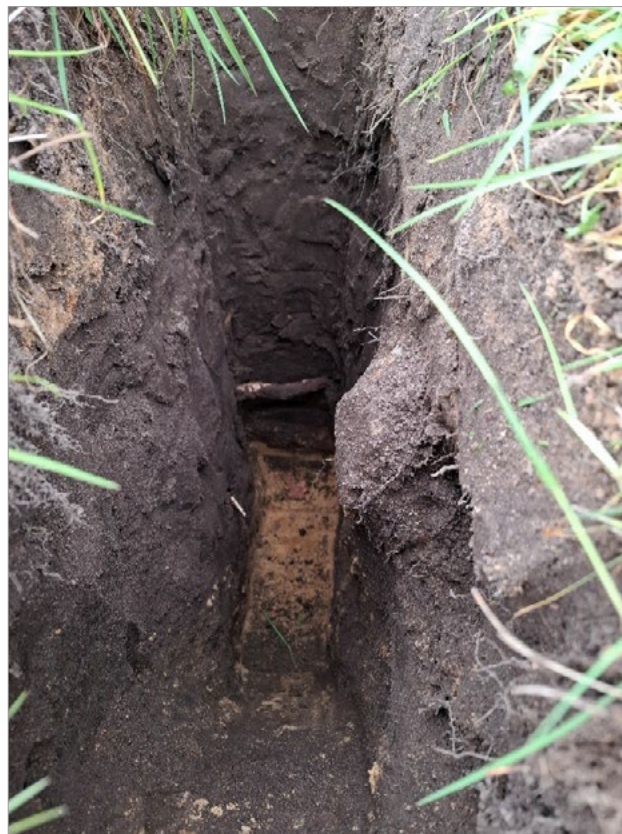
Afbeelding 6: Aangetroffen beworteling in profielkuil Rd.

Profielkuil RD is gegraven op 8,5 meter uit boom R01. Op deze locatie de zuidwestelijke hoek van de woning voorzien.

In de bovenste 30 cm van de bodem zijn delen puin (stenen) aangetroffen.

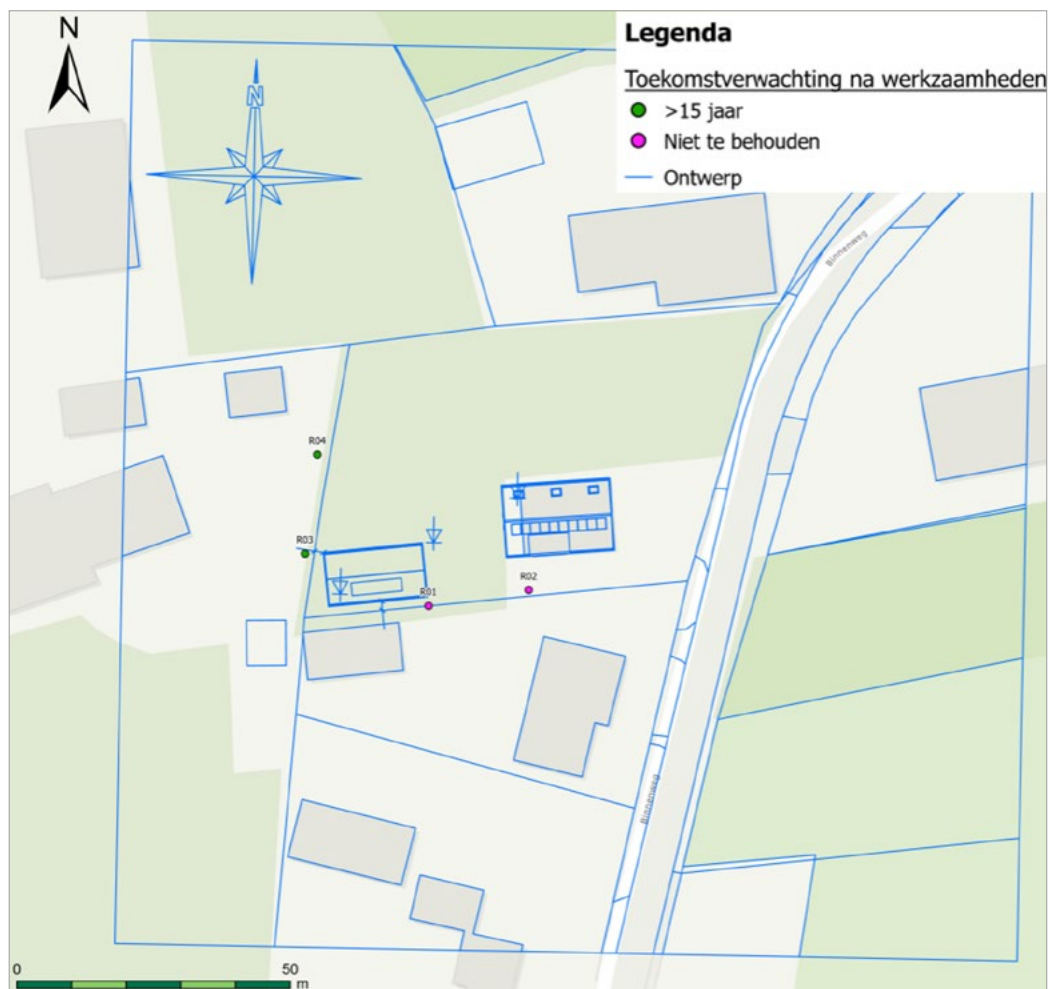
Afbeelding 10: Impact plan vertaald naar toekomstverwachting na werkzaamheden.

In afbeelding 10 is de totale impact van het plan doorgerekend. Hierbij is de toekomstverwachting per boom opgenomen na werkzaamheden. Hierbij is bij uitvoering van de werkzaamheden geen rekening gehouden met alternatieven en randvoorwaarden. Deze worden in het volgende hoofdstuk beschreven.

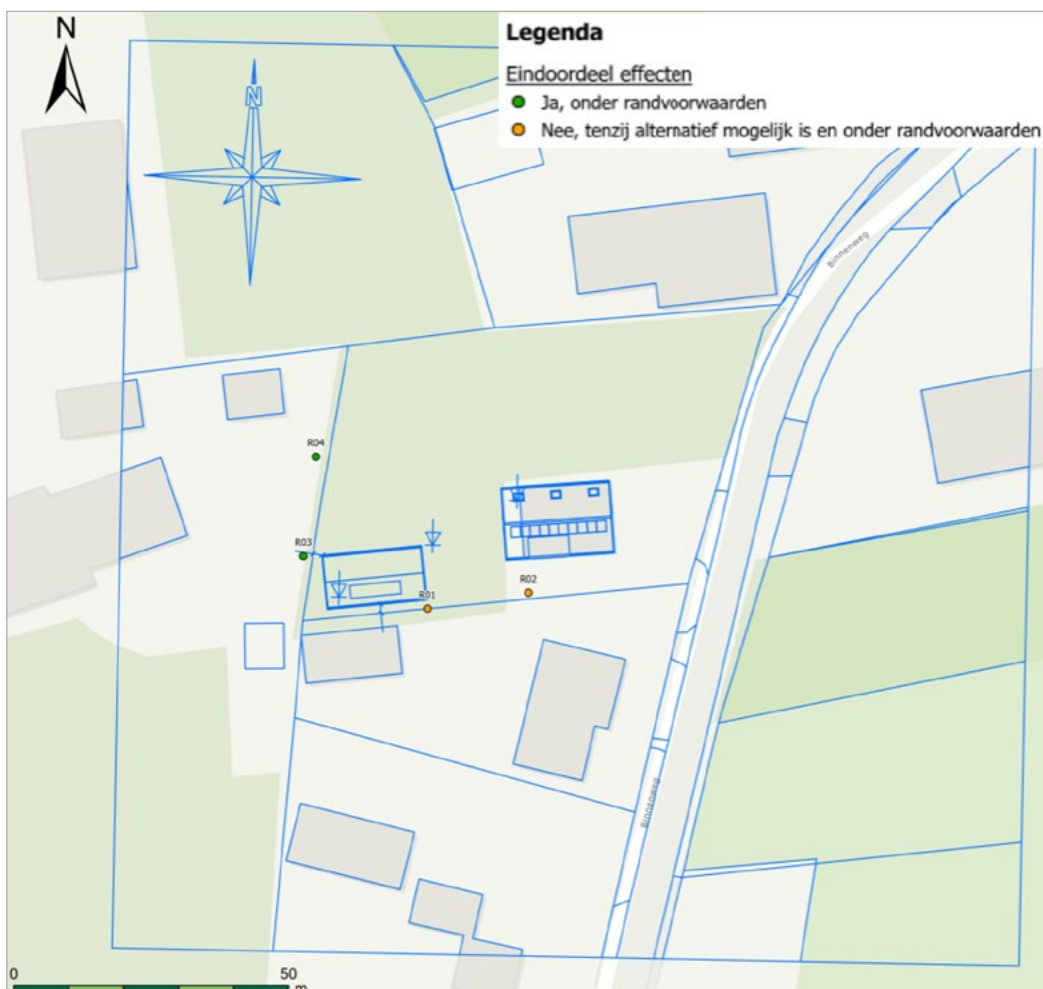
Afbeelding 11: Eindoordeel effecten.

De groene boompunten zijn bomen die onder randvoorwaarden te behouden zijn. Het gaat om bomen R03 en R04. De uit te voeren werkzaamheden nabij deze bomen zijn relatief beperkt. Met toepassing van de randvoorwaarden en maatregelen uit de volgende paragraaf is boombehoud mogelijk.

De oranje boompunten (R01 en R02) zijn bomen die zonder alternatief niet te behouden zijn. De redenen hiervoor zijn als volgt:

- De fundering van de schuur komt binnen 1 m van de stam van boom R01 te liggen. Om een goede fundering aan te leggen moet intensieve beworteling, waaronder stabiliteitsbeworteling verwijderd worden. Duurzaam boombehoud is daarom niet mogelijk.
- Boom R02 staat geheel in de verharding. Alle boven- en ondergrondse groeiruimte gaat verloren. Boombehoud is daarmee niet mogelijk op deze locatie.

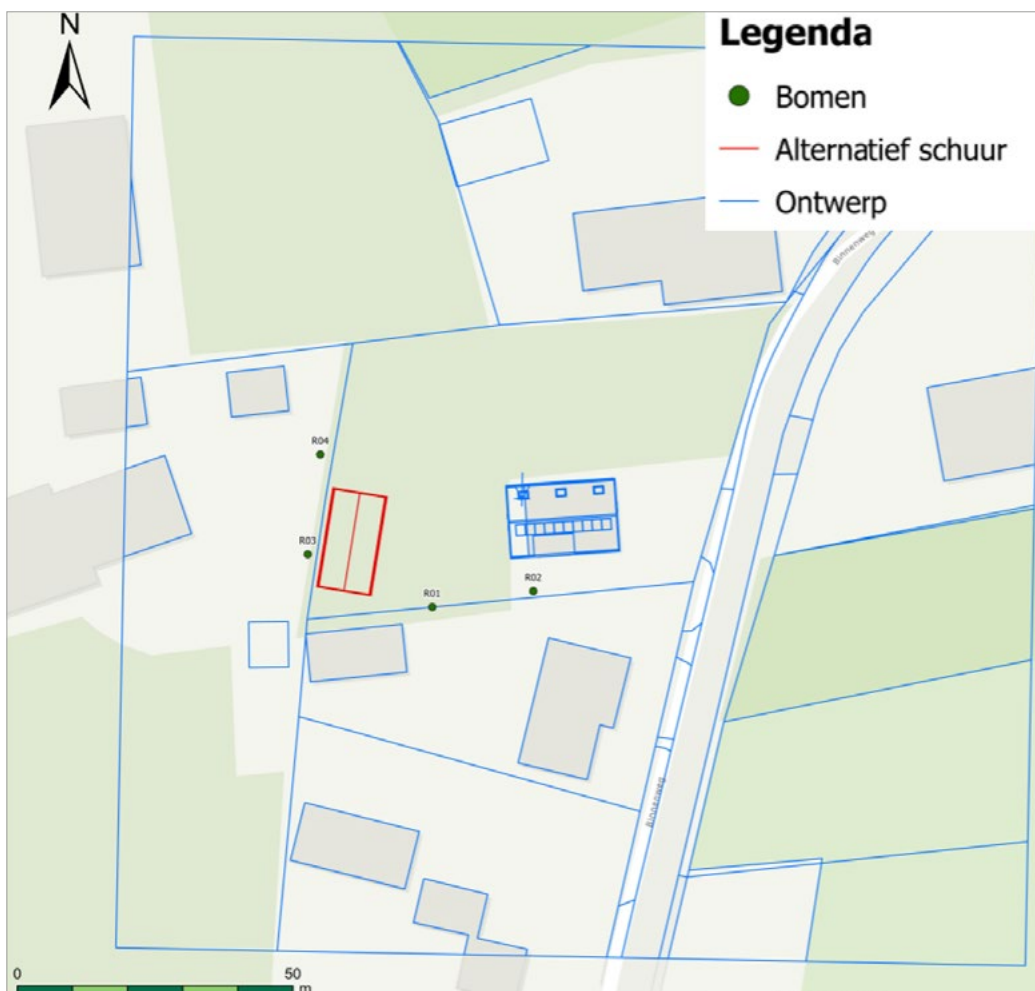
Afbeelding 12: Alternatieve plaatsing schuur, aangegeven in rood.

Boom R01 is te behouden als de te bouwen schuur een kwart slag gedraaid wordt. Deze komt dan parallel aan de westelijke erfgrens te staan. Hierdoor wordt de impact op de boom zeer sterk beperkt. De gegraven profielkuilen tonen aan dat de beworteling langs de erfgrens extensief is. De impact op bomen R03 en R04 is eveneens zeer beperkt.

- De schuur mag niet dichter op de erfgrens gebouwd worden als deze nu ook ingetekend is.

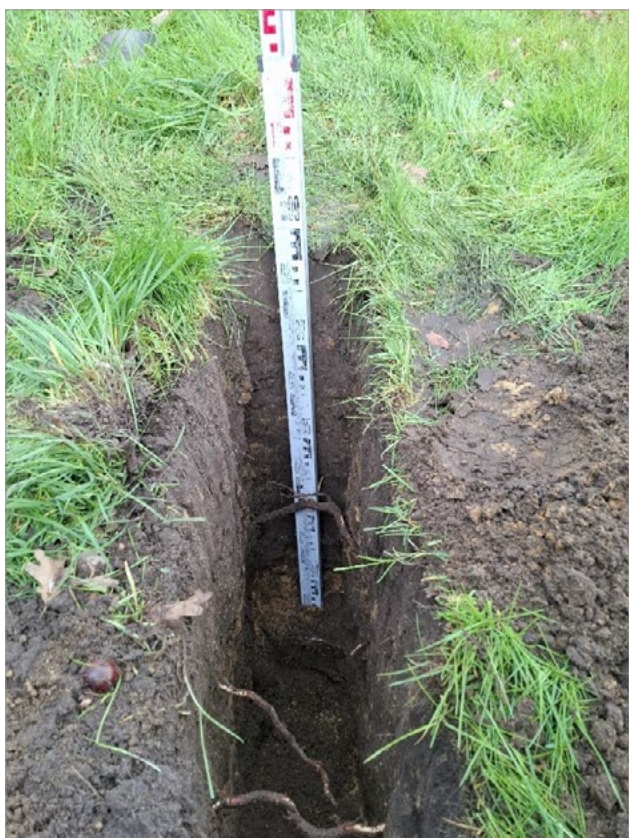
## Profielkuil Rb

Profielkuil Rb is gegraven op 5 meter uit boom R01 op de rand van de kroonprojectie. De locatie is ter plekke van de hoek van de te bouwen schuur op basis van het alternatief.

Vanaf 80 cm diepte zijn roestvlekken aangetroffen.

De indringingsweerstand is vanaf 80 cm diepte meer dan 3 MPa (MegaPascal)

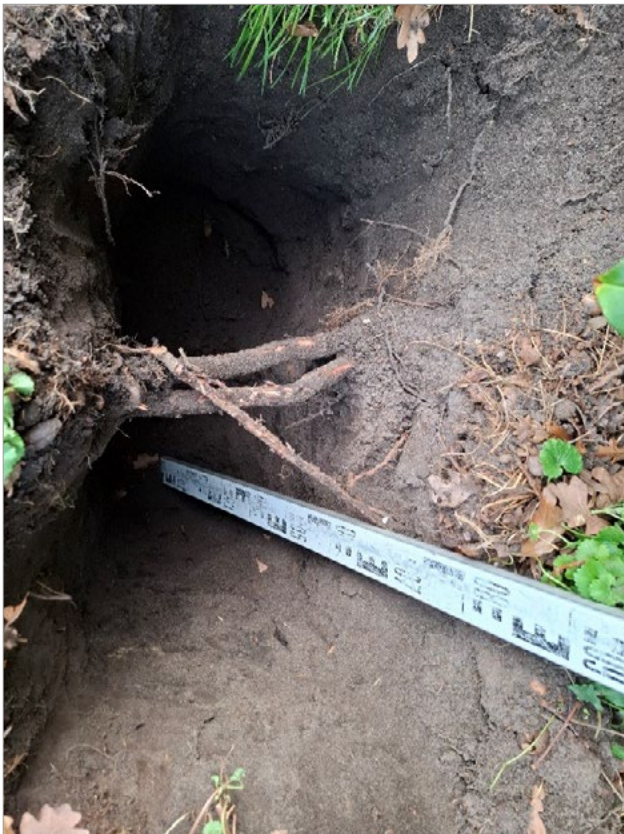
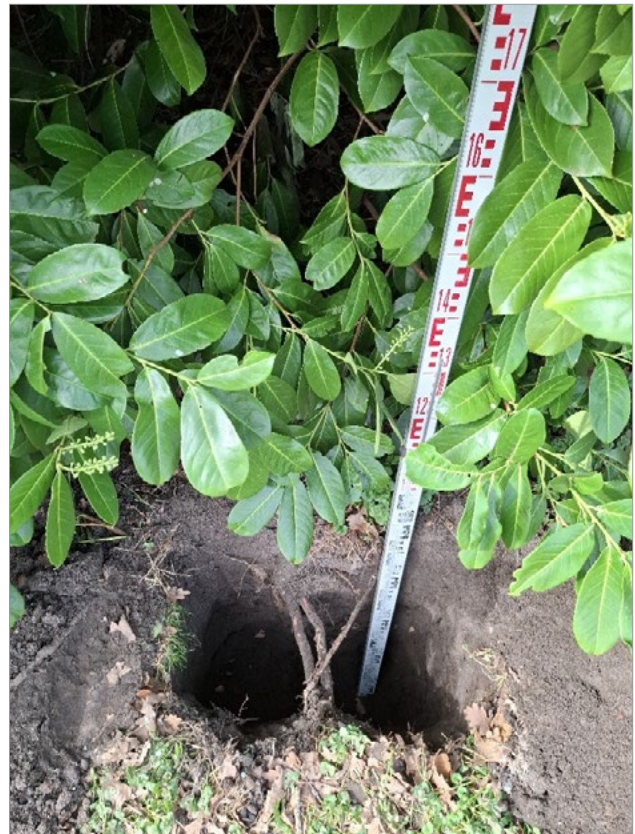
## Profielkuil Rc

De gehele bodem is sterk verdicht tussen de 2,5 en 3,5 MPa (MegaPascal)

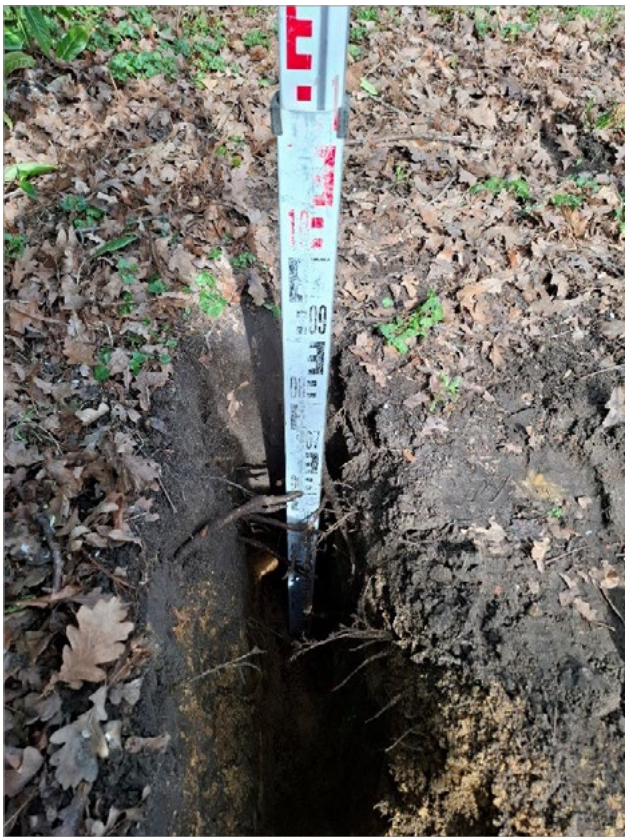
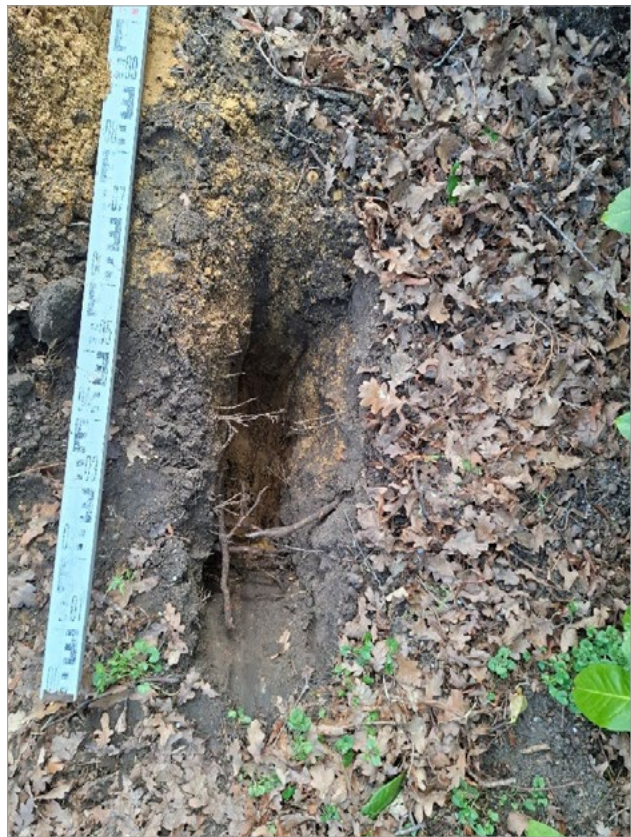
## Profielkuil Re

Profielkuil Re is gegraven bij boom R04 op 5 meter uit de stam van de boom. Op deze locatie is in het alternatief van de schuur de noordwestelijke hoek voorzien.

De aangetroffen beworteling is grotendeels van de naastgelegen haag. In de kuil zijn twee boomwortels aangetroffen.
