**UITGEBREID NADER  
STABILITEITS ONDERZOEK  
BEUK, NIEUW-AMSTERDAM  
VAART ZZ 2**

**GEMEENTE EMMEN**

**BTL Bomendienst**

Datum : 16 juli 2010  
Kenmerk : ML/mo/10.0721

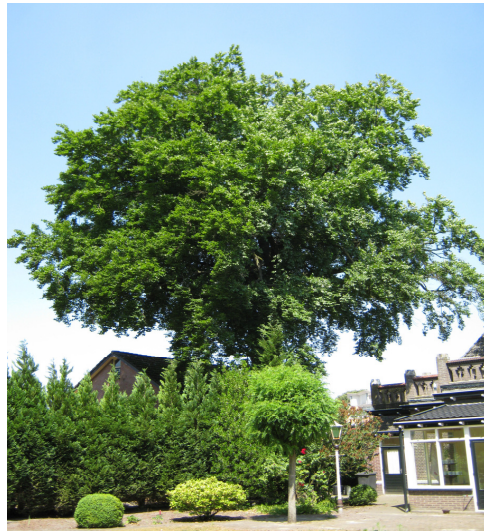
**Beuk vanaf de  
straatkant**

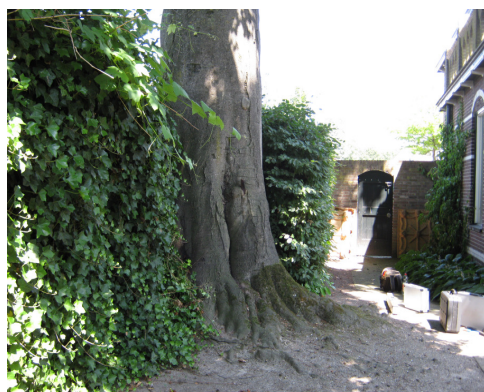
**Beuk op  
eigendomsgrens**

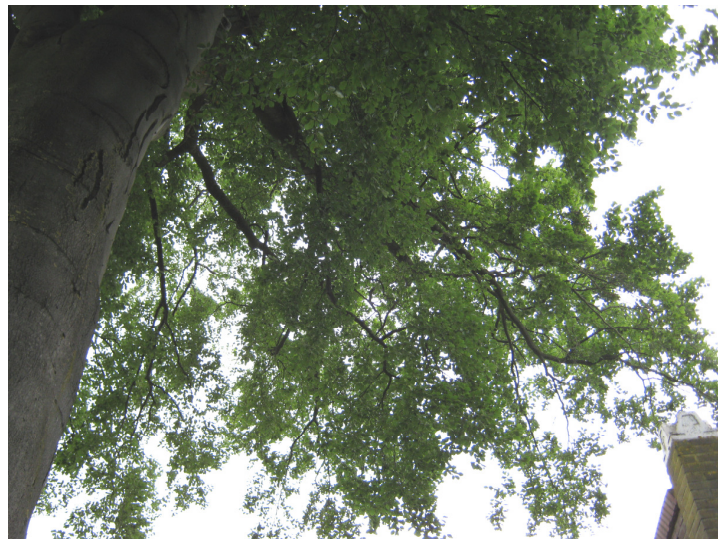
<b>Boomsort</b>	Beuk ( <i>Fagus sylvatica</i> )
<b>Stamdiameter</b>	160cm
<b>Boomhoogte</b>	25m
<b>Takvrije stam</b>	12m
<b>Kroonprojectie</b>	23m
<b>Conditie</b>	iets verminderd
<b>Kroon</b>	Kroon heeft aan de noordzijde terugstervende twijgen en er is licht dood hout aanwezig, bast scheuren in de onderste gesteltakken.
<b>Stam</b>	Bastscheuren op de stam zijn waargenomen. Rond de bastscheuren lichte bastverkleuring waargenomen. Zwamaantasting (Korsthoutskoolzwam) waargenomen met lokale houtrotverschijnselen aan de stamvoet en vorming van reactiehout onderaan de stam.
<b>Stamvoet</b>	Brede stamvoet, met vorming van reactiehout aan de wortelaanlopen.

**Kroonzijde met terugstervende twijgen**

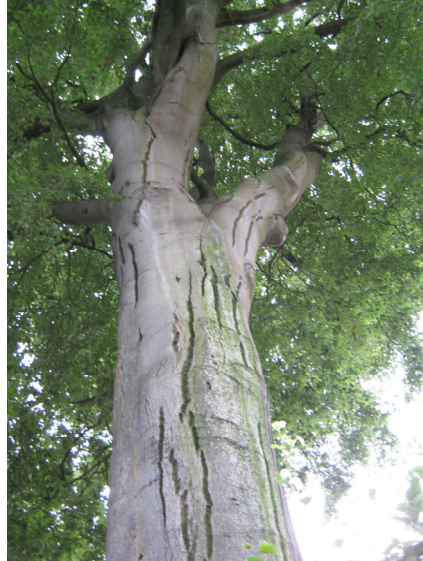
Foto linksboven: Bastscheuren op stam  
Foto rechtsboven: Kroon aan noordzijde (afstervende twijgen)  
Foto linksonder: Verbrede stamvoet  
Foto rechtsonder: Korsthoutskoolzwam met houtrot (1,5m hoogte)

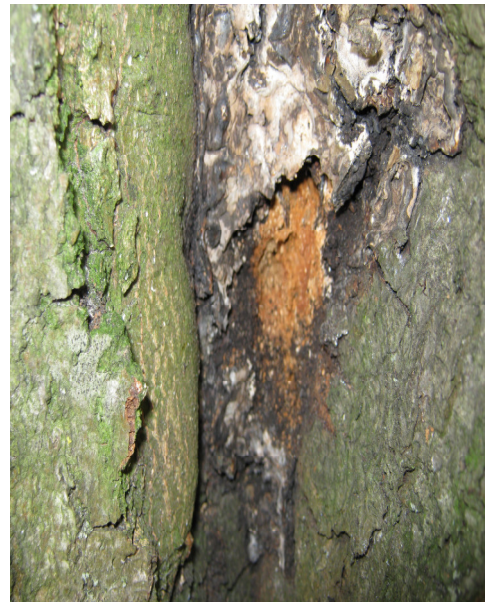
Op basis van picusmeting, resistograaf en kennis betreffende korsthoutskoolzwam blijkt dat de zwamaantasting zich zijwaarts uitbreidt. Op basis van visueel waarneembare aantasting is ook duidelijk dat de zwamaantasting verder opwaarts uitbreid (1,5 m). Op basis van deze gegevens bestaat er momenteel geen verhoogd risico tot stambreuk of windworp.

Ten aanzien van de ontwikkelende zwamaantasting wordt een her inspectie geadviseerd binnen de 2 jaar. Dit vanwege mogelijk opkomende stabiliteit- en stambreuk problemen.

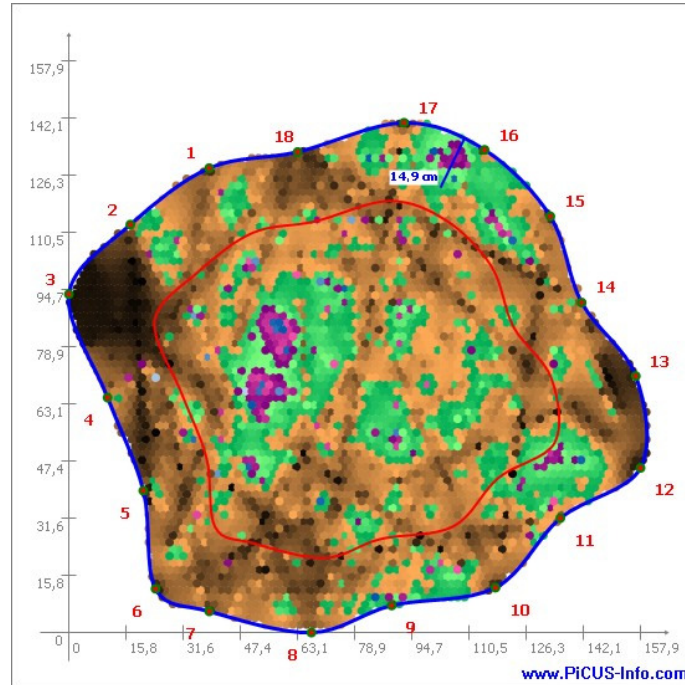
**Hoogte picus meting** 110 cm  
**Aantal meetpunten** 18

Deels is de stamdoorsnede aangetast. Dit blijkt uit het aandeel groen, paars en blauw op de tekening. Het aandeel gezond hout (donker en licht bruin) is groot en ligt sterk verspreid over de doorsnede. Hieruit blijkt dat voldoende restwanddikte aanwezig is.

Ter onderbouwing van de interpretatie van het picus beeld, is tussen meetpunt 16 en 17 (aangetaste hout) een resistograafmeting uitgevoerd tot 14cm in het spinhout uitgevoerd. (zie markering picusbeeld)

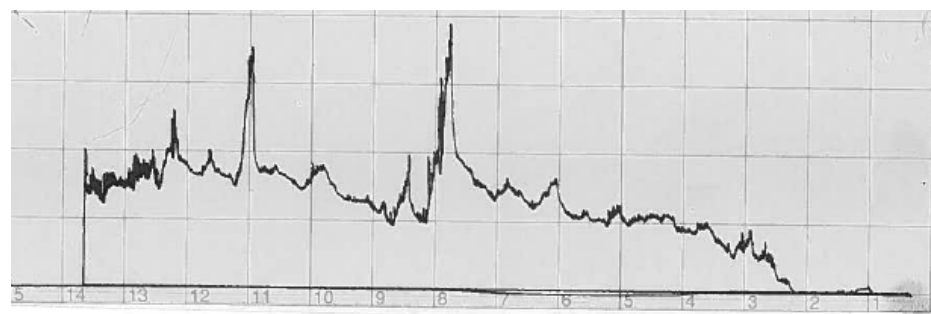
De curve loopt op tussen 2 en 7 cm (X-as) . Op 7 cm vertoont hij een piek en vervolgens is de curve min of meer regelmatig. De regelmatigheid van de curve wijst erop dat de het hout nog intact is en dus nog niet sterk is aangetast door witrot.

Bruinrot (bruinrot is een onderdeel van zachtrot wat de korsthoutskoolzwam veroorzaakt) wordt verder niet waargenomen door de resistograaf.
