Beuk, Vaart zz 1, Nw-A'dam  
inrichtingsadvies

danphe bv  
rapport 10-812  
september 2010

De woning Vaart zz nr.1 in Nieuw Amsterdam staat op de nominatie om te worden vervangen door een gebouw voor fysiotherapie. Op de erfscheiding met het herenhuis nr.2 staat een monumentale beuk (nr.2617 op de provinciale lijst van monumentale bomen). De gemeente Emmen heeft Danphe BV de opdracht verstrekt te beoordelen welke mogelijkheden er zijn om de nieuwbouw te realiseren en tegelijkertijd de beuk op duurzame wijze in stand te houden.

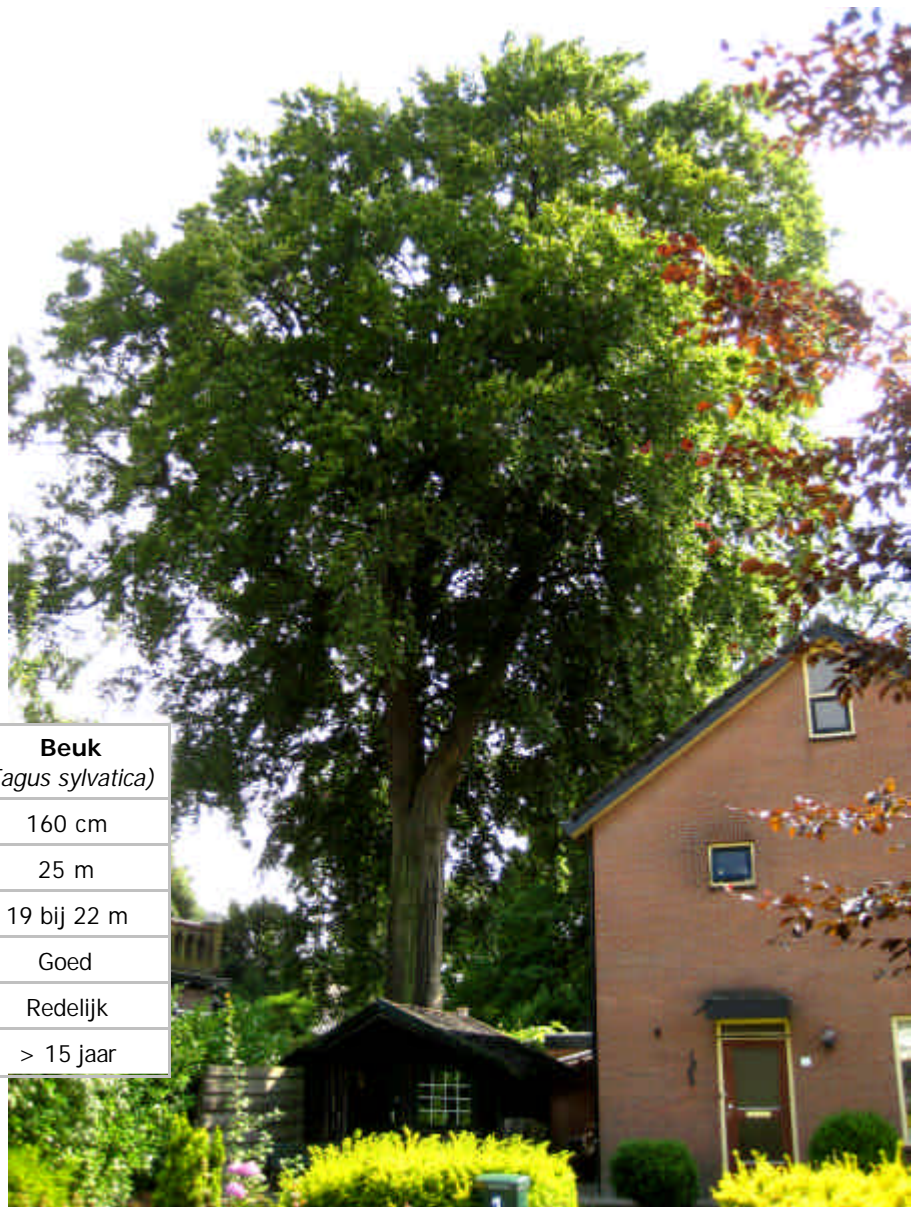
Foto 1: De beuk naast de woning.

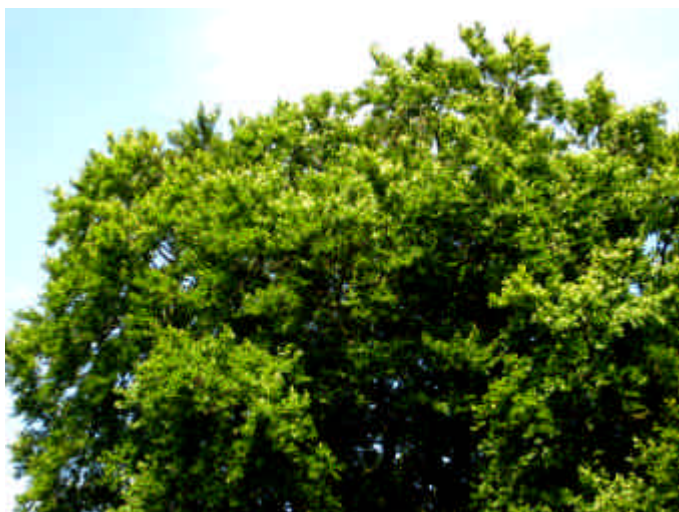
Foto 2: De beuk heeft nog meer dan voldoende kroonmassa om zijn instandhouding te waarborgen.

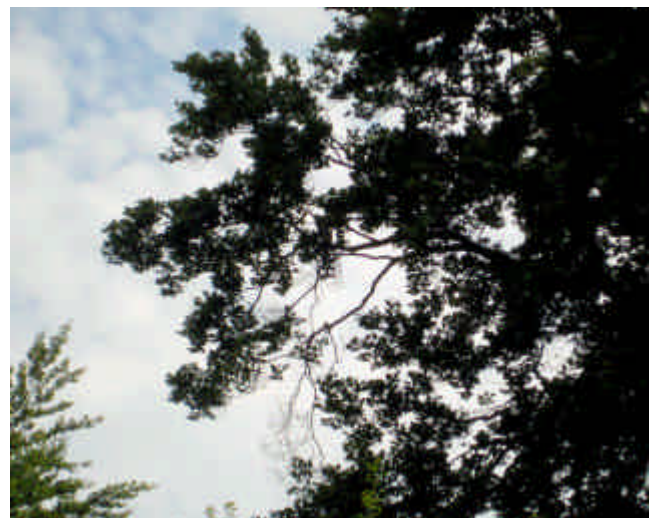
Foto 3: Aan de noord-oostzijde van de kroon sterven een aantal takken af.

De bladbezetting van de beuk is redelijk tot goed. Wel valt waar te nemen dat de lengtegroei van de twijgen begint te stagneren. Omdat de groeistagnatie het sterkst tot uiting komt bij de zijscheuten, wordt de kroonrand wat rafelig. Aan de kant van het herenhuis zijn wat takken afgestorven.

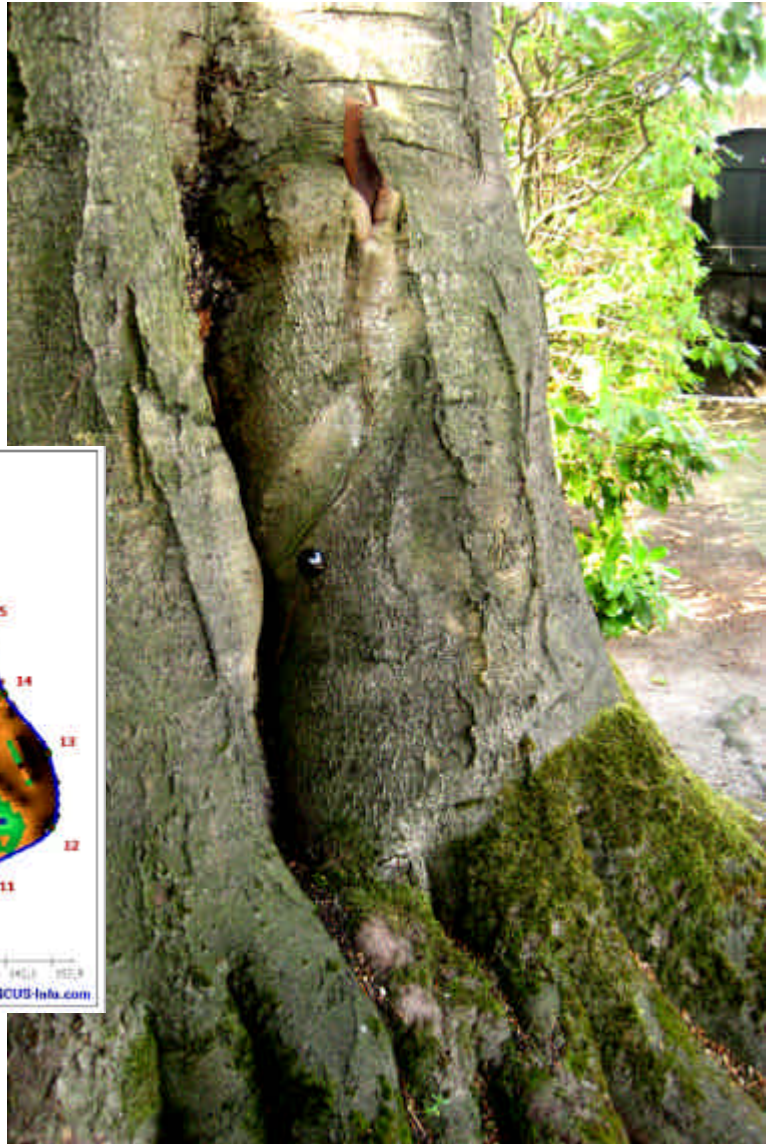
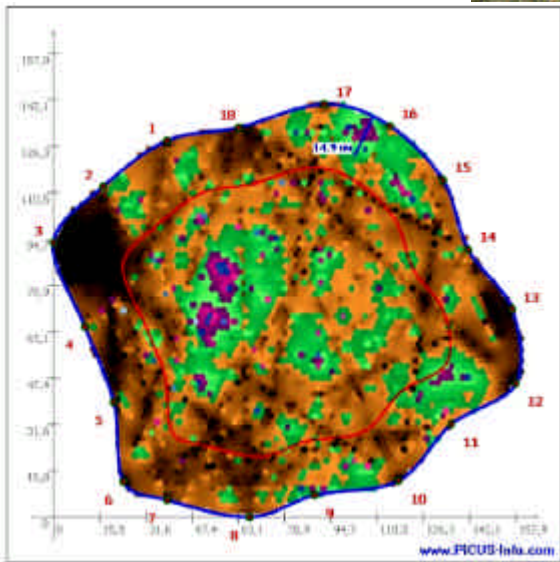
Aan de stamvoet van de beuk zijn vruchtlichamen van de korsthoutskoolzwam (*Kretzschmaria deusta*) te vinden. Korsthoutskoolzwam is een agressief parasitaire schimmel, die structuurbederf van het hout in de stam en wortelaanlopen veroorzaakt. De breukvastheid van de stambasis is in juli 2010 onderzocht (BTL Bomendienst rapport 10.0721). Bij dat onderzoek zijn geen ernstige structurele verzwakkingen waargenomen: de houtrot (paars) is lokaal en beperkt van omvang.

Foto 4: De korstvormige paddestoelen bevinden zich boven in de schorsspleet. De inzet toont het resultaat van de PICUS-meting (bron: BTL).

Beuk is een van de weinige boomsoorten die in staat is om lange tijd weerstand tegen de korsthoutskoolzwam te bieden. Voor een effectieve afweer is het echter essentieel dat de boom in een redelijke tot goede conditie verkeert. De BTL schat het toekomstperspectief van de beuk in op minstens 15 jaar. Dit is een realistische inschatting, waaraan moet worden toegevoegd dat die inschatting geldt voor de beuk in de huidige situatie.

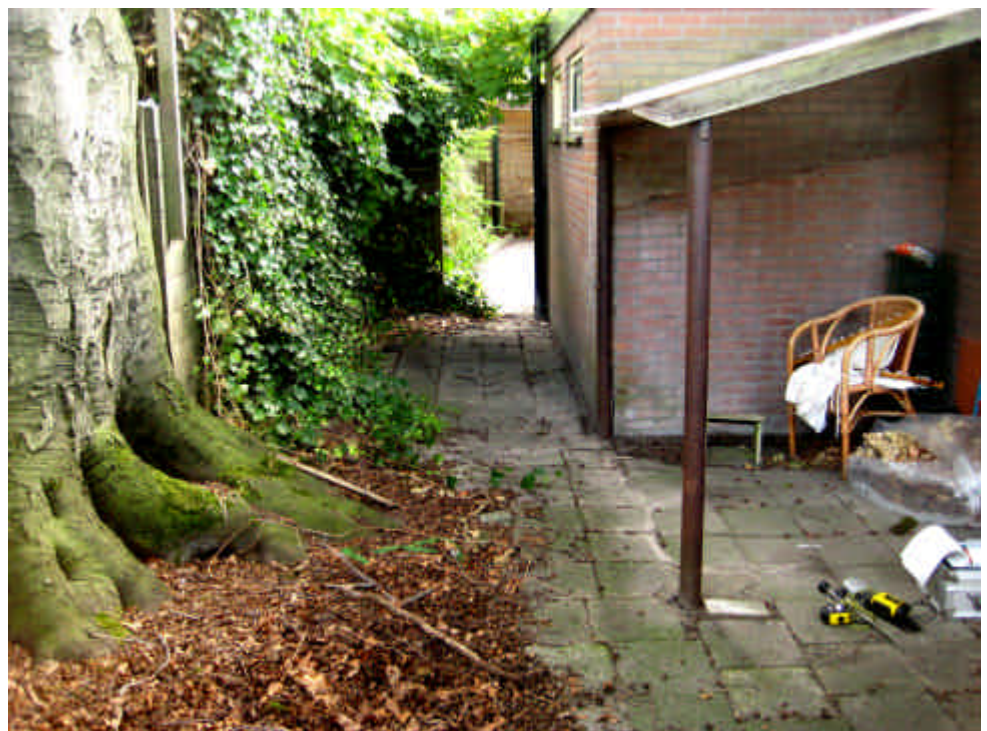
De beuk staat op de erfscheiding. Bij huisnummer 1 is de groeiplaats grotendeels verhard met tegels. Aan de kant van het herenhuis nr.2 is een klinkerpad te vinden. Onder de tegelverharding ligt een dichte mat met wortels, deels van behoorlijk formaat.

Foto 5: De groeiplaats van de beuk kent een hoge verhardingsgraad. De gevel van de woning en aanbouwen bevinden zich op korte afstand van de stamvoet van de beuk.

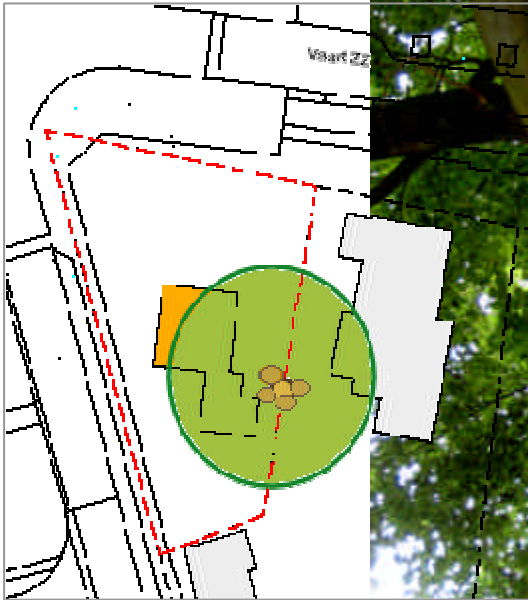
De zware stam van de beuk heeft geen doorgaande spil, maar splitst zich vanaf 7m hoogte in vier stammen die de deelkronen dragen. Twee stammen groeien in de richting van de woning nr.1. De andere twee groeien over het herenhuis nr.2.

**Foto 6:** De stam splitst zich in vier stammen die de deelkronen van de beuk dragen. In technisch opzicht is er sprake van een plakoksel – ingesloten schors –, maar vanwege de steile stand is de houtstructuur op de overgang van stam naar deelkronen optimaal.

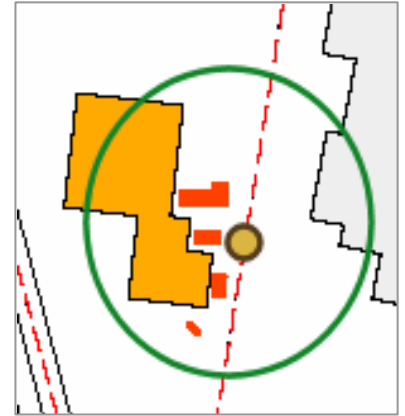
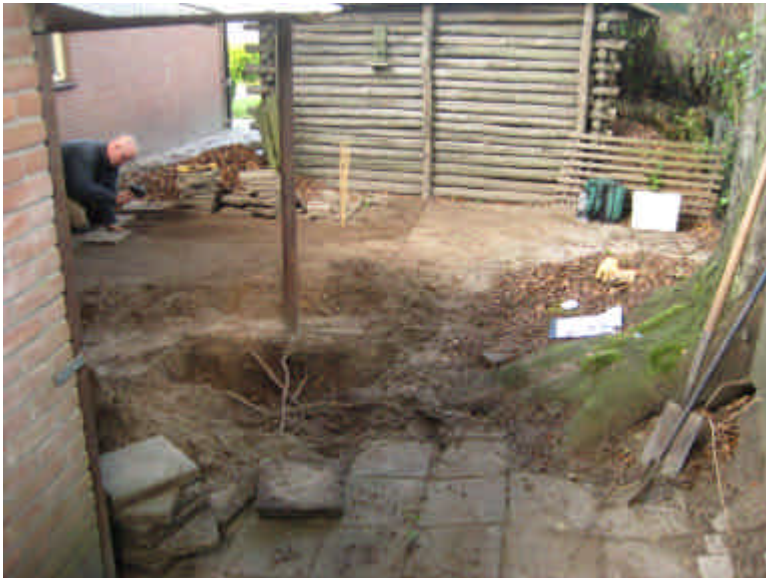
**Foto 7/8:** In de richting van de woning loopt een zware wortelaanloop. De wortel splitst zich op relatief korte afstand van in vele lichtere wortels. Bovendien duikt de wortel vlot dieper het profiel in. Op bijna 3m afstand van de stamvoet bevinden de zwaardere wortels zich al op meer dan 30cm diepte. Dichter aan de oppervlakte worden daar alleen wortels tot maximaal 2,5cm dikte aangetroffen.

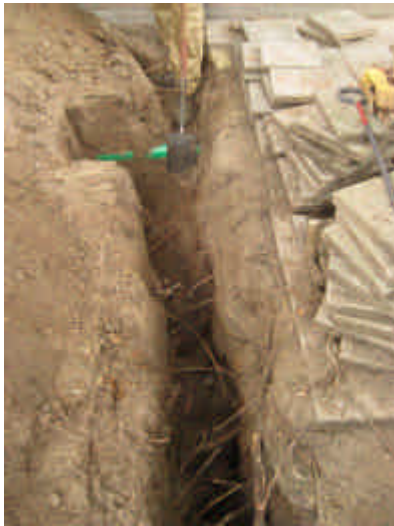
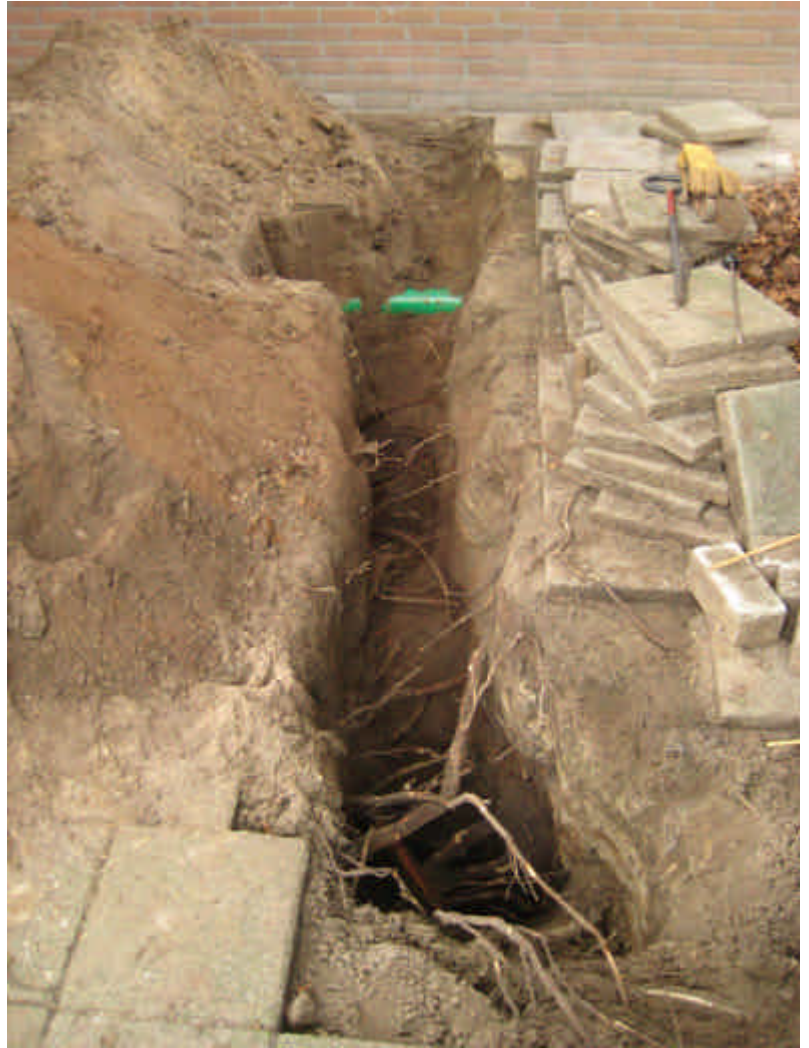
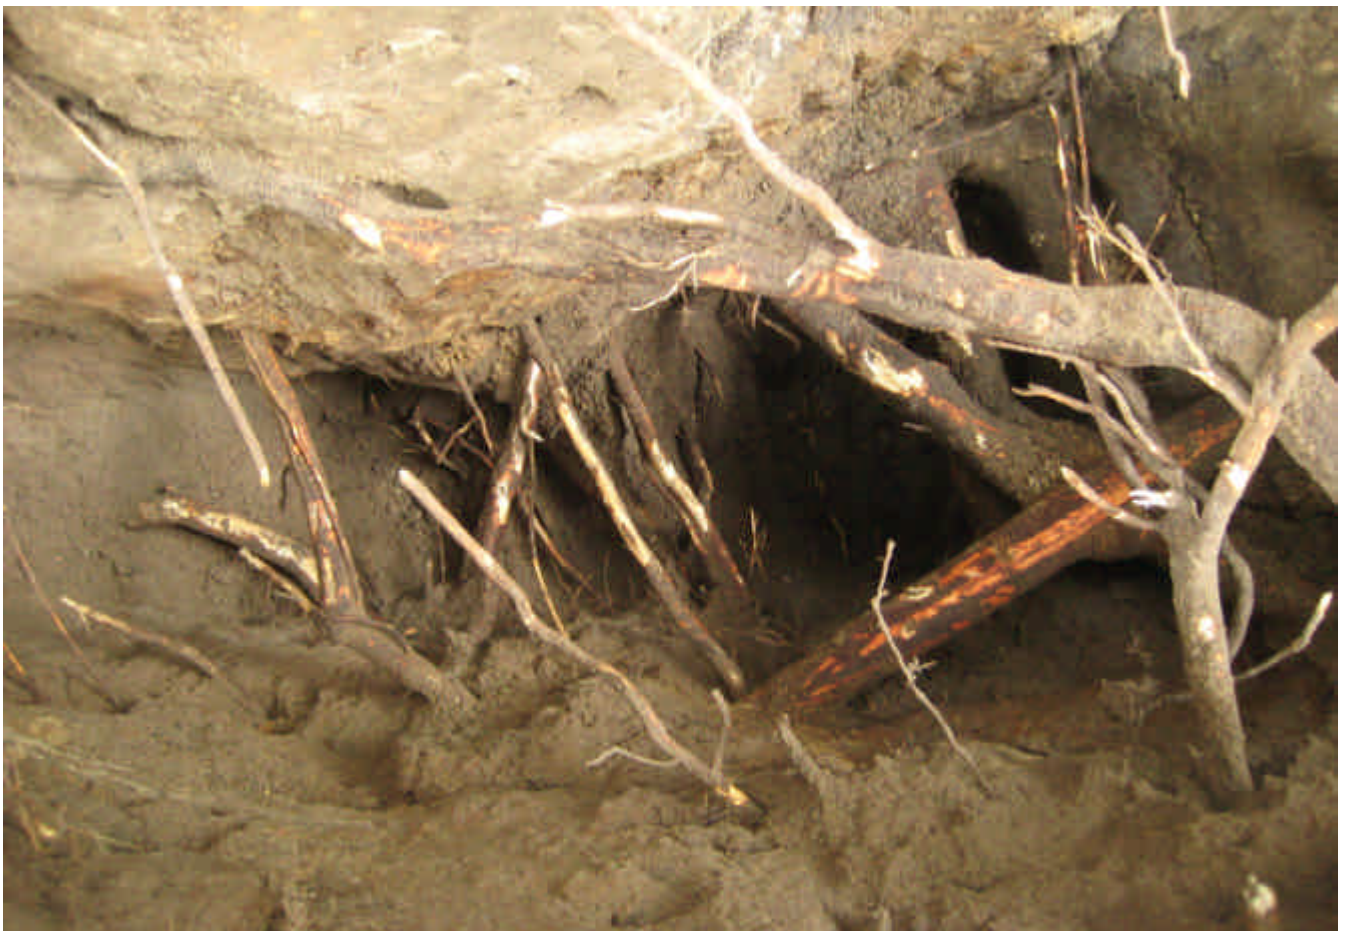
*Foto 9/10/11:* Op ruim 1m afstand uit de gevel van de woning werd een rioolbuis ingegraven. Tot op ongeveer 2m afstand van de gevel zijn in deze profielsleuf voornamelijk fijnere wortels gevonden. Vanaf 2m afstand uit de gevel neemt de bewortelingintensiteit sterk toe, evenals de omvang van de wortels. De foto hieronder is bij benadering gesitueerd op de plek waar de hoek van het nieuwe gebouw zou moeten komen. De wortels groeien in de richting van de nieuwbouw.

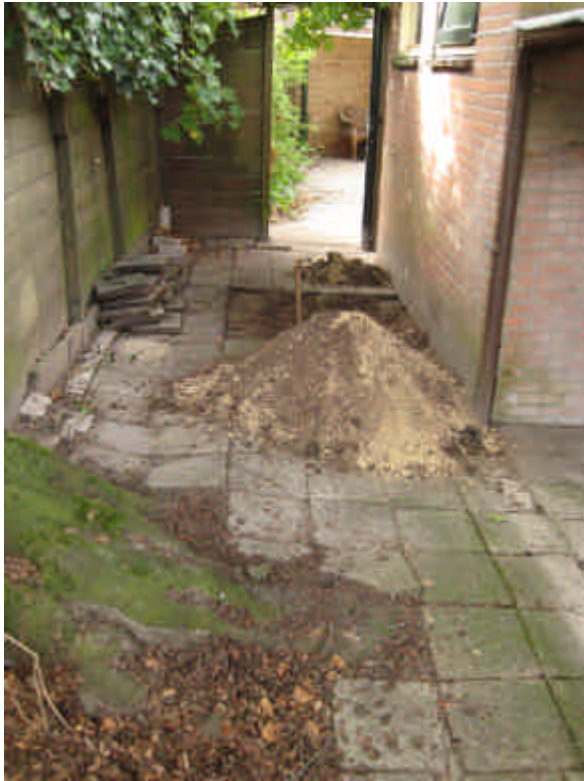
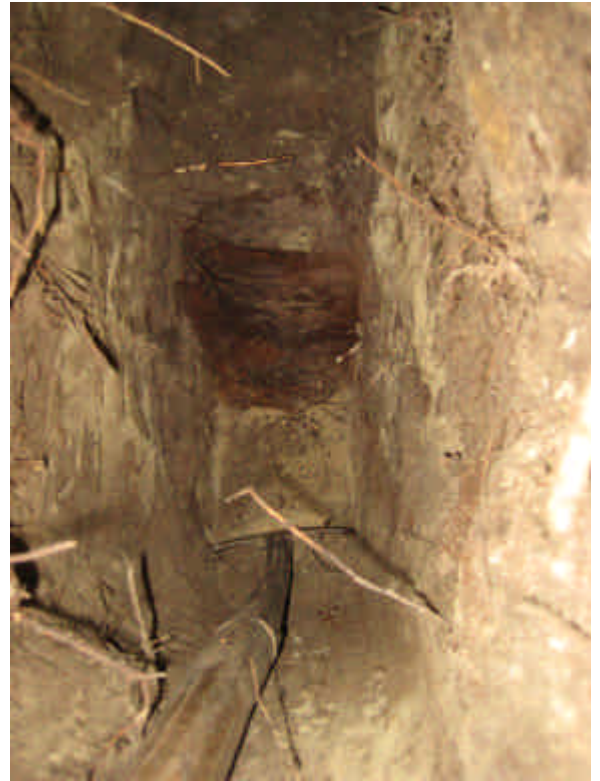
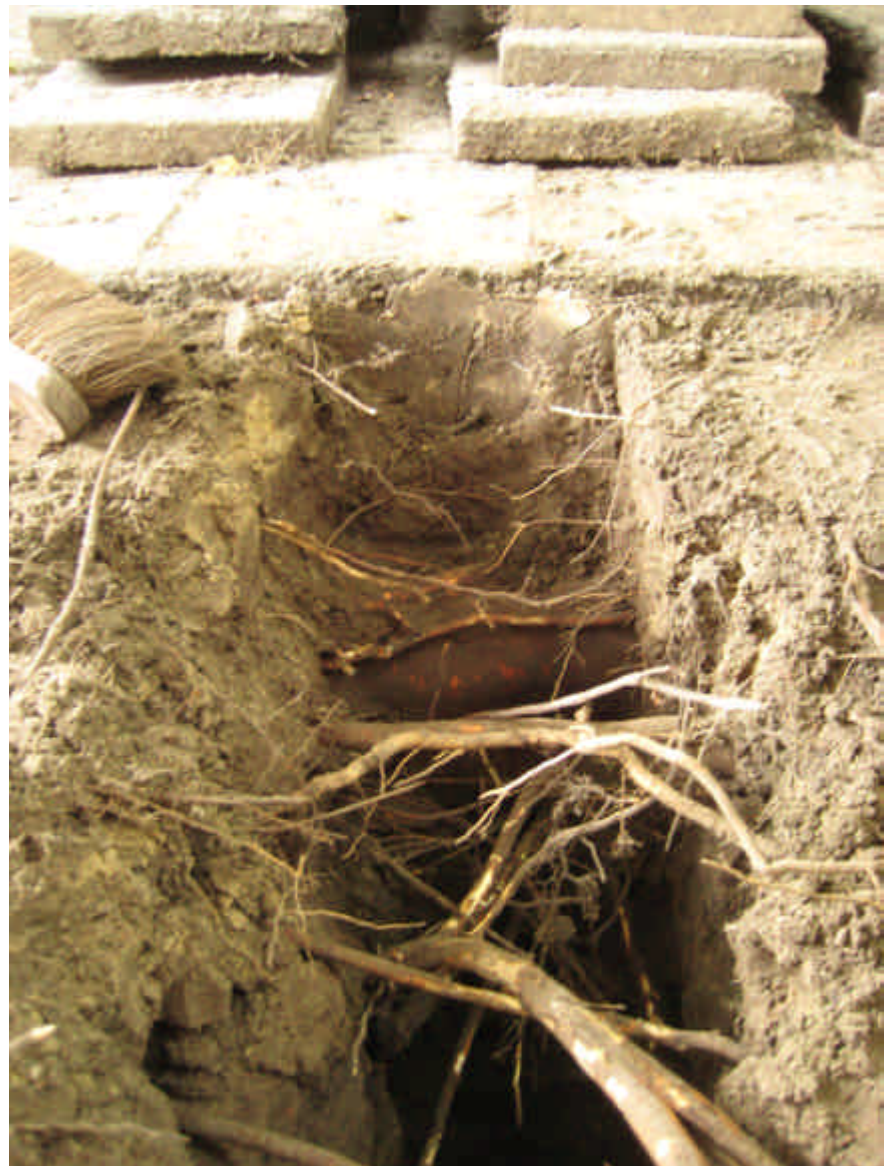
*Foto 12/13/14:* In een strook tot ruim een halve meter afstand van de gevel is fijne tot grovere beworteling aanwezig (tot 3cm dik). Zware wortels ontbreken. Deze strook werd in het verleden uitgegraven ten behoeve van de fundatie van het bijgebouw. Tot op meer dan 1,3m diepte is daarvoor woudzand gebruikt. Buiten die strook, (ter hoogte van de spade op de foto linksboven) is het bodemprofiel minder verstoord. Tot op een diepte van meer dan 1,3m is het profiel intensief doorworteld en hier zijn wel zware wortels te vinden. Op ca.1m diepte is een bodemlaag te vinden waarin zich organische stof heeft opgehoopt. Deze bodemlaag is bijzonder intensief doorworteld.

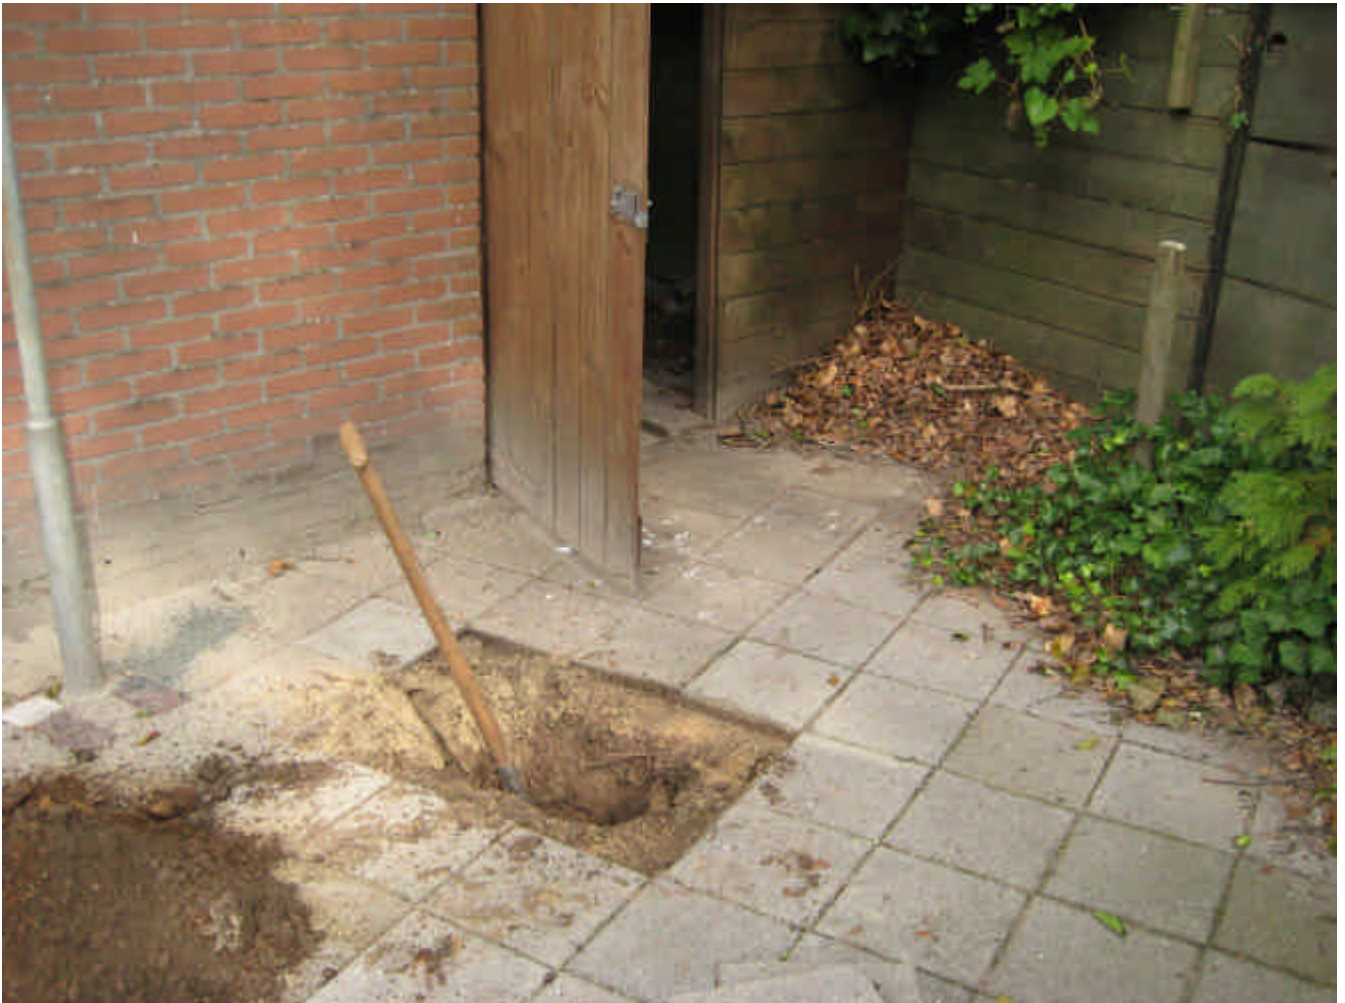
*Foto 15:* Onder de tegelverharding van het plaatsje achter het bijgebouw zijn wortels aangetroffen van de coniferen en de druif die hier werden aangeplant. Op bijna een halve meter diepte bevonden zich ook elektriciteitsleidingen in de grond. Het spitten is gestaakt, omdat dit onbeschermdde schemerlamp- en luidsprekersnoeren betrof.

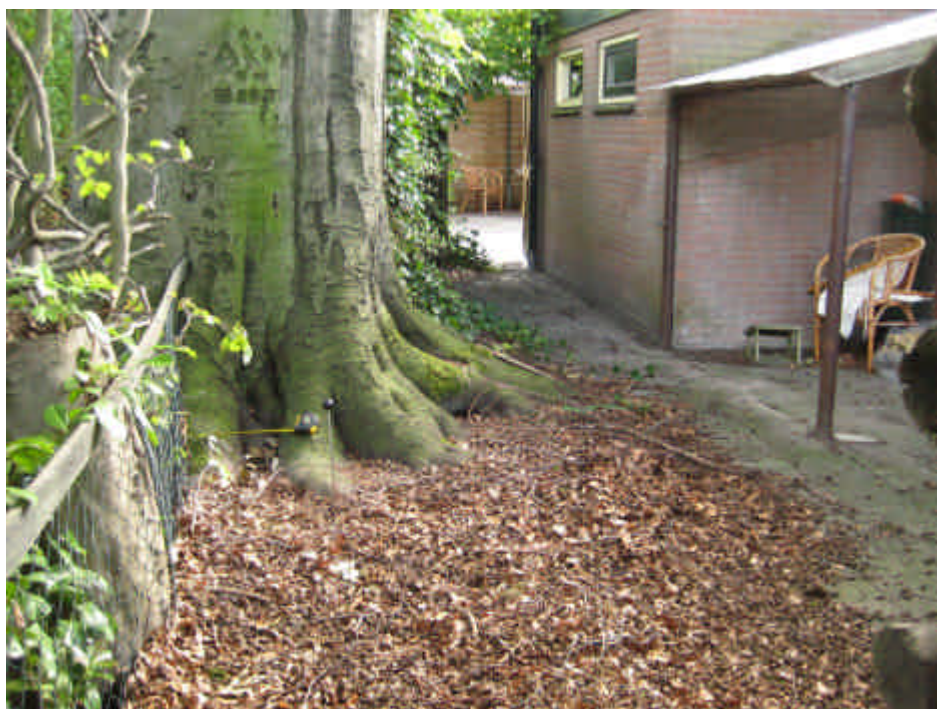
*Foto 16:* Op maaiveldniveau reiken de wortelaanlopen van de beuk ruim 1,5m uit het hart van de stam. De wortels van de boom strekken zich natuurlijk verder uit. Een exacte plaatsbepaling van de stamvoet is daarom niet erg relevant. De beuk is meer dan een stambasis, een stam en een kroon. Het wortelpakket is noodzakelijk voor het fysiologisch functioneren van de boom en vormt een onlosmakelijk onderdeel van het organisme.

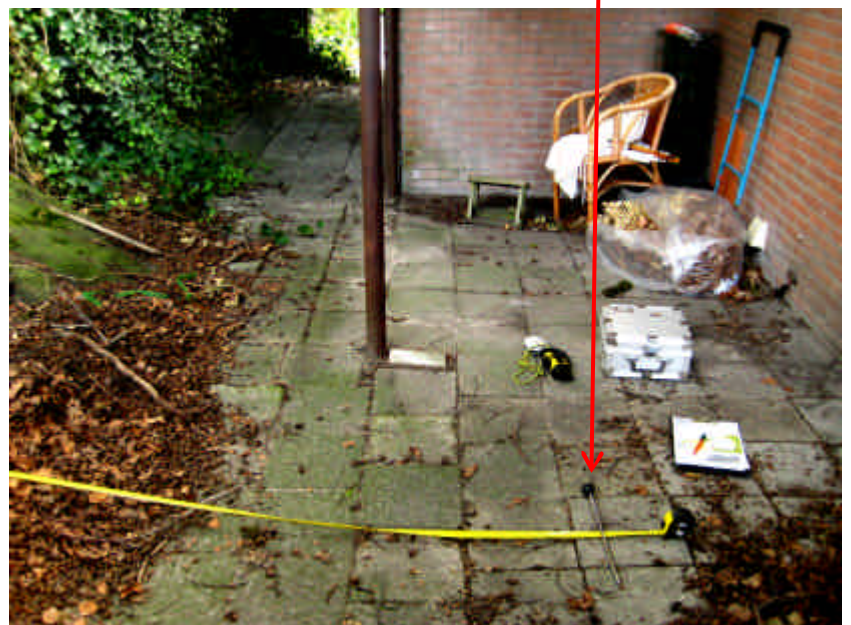
**Foto 17:** De hoek van de gevel van het nieuwe gebouw is op ongeveer drie meter vanuit de erfscheiding gepland. De lijn van de gevel komt daarmee op minder dan 1,5m afstand van de zware wortelaanlopen van de beuk.

- In het advies krijgen twee ruimtes (rood ingekleurd) van de begane grond van het gebouw een **zwevende vloer** (1). De vaste fundatie kan in dat geval onder de binnenmuren van die twee ruimtes worden aangebracht. De onderkant van de vloer komt min of meer gelijk met de bovenzijde van het doorwortelde bodemprofiel te liggen. Twee poeren kunnen de vloer ondersteunen. Echter, het is aantrekkelijker om de boomwortels geheel ongemoeid te laten door de vloer van het zwevende gedeelte zelfdragend te maken en, indien noodzakelijk, ook de vloeren van de verdiepingen te versterken. De consequentie van de boven het maaiveld zwevende vloer is dat de gehele begane grond hoger komt te liggen. Dit levert bij de entree een opstap op, waarmee rekening moet worden gehouden.

- Onder de kroonprojectie zal de bouwput, voor zover er wortels aanwezig zijn, zo beperkt mogelijk uitgegraven moeten worden (1,2). Dat betekent dat er nabij de beuk wordt gewerkt met **verloren bekisting**. Of en op welke locatie er met verloren bekisting wordt gewerkt wordt bepaald door de afmetingen van de zwevende fundatie en het al dan niet noodzakelijk zijn van steunberen of poeren.

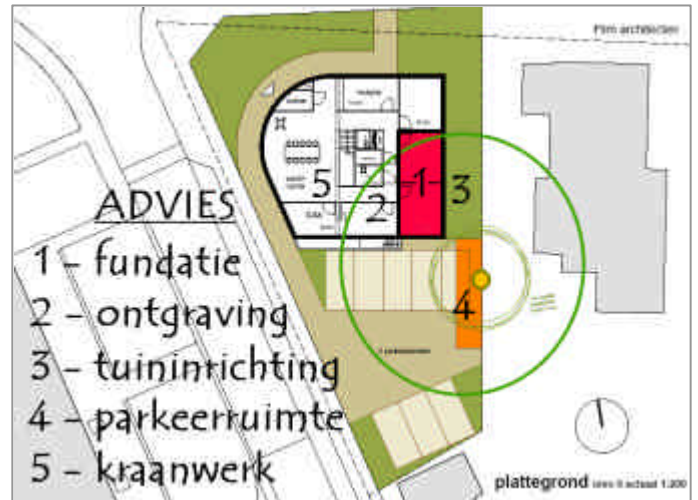
**Foto 18:** De kans is bijzonder groot dat er tijdens de bouw van de woning die nu aanwezig is ook zware wortels werden doorgekapt. Mogelijk vormt dat zelfs de aanleiding voor de schimmelinfectie. Blootgelegd houtweefsel is een gemakkelijke invalspoort. Onder de tegelverharding en langs de gevels is nu een dichte mat van wortels aanwezig. Het slopen van de woning en het verwijderen van de tegels hoeft niet opnieuw wortelschade met zich mee te brengen, mits er voorzichtig en zorgvuldig wordt gewerkt. De tegels bieden de wortels tijdens de sloop en bouw bescherming.
