ASBESTINVENTARISATIE TYPE-A

Type object	:	de aanwezige gebouwen
Locatie onderzoek	:	Europaweg 89 Nieuw Schoonebeek
Opdrachtgever	:	Dienst Landelijk Gebied (Regio Noord)
Projectnummer	:	131479
Datum rapportage	:	30 januari 2014

Type onderzoek : Asbestinventarisatie Type-A
 Type object : de aanwezige gebouwen
 Locatie onderzoek : Europaweg 89 te Nieuw Schoonebeek
 Projectnummer : 131479 Versie : 1.0
 Auteur : Dhr. M.K. Kikkert
 Autorisatie : Dhr. M.K. Pinxterhuis
 Handtekening autorisatie :

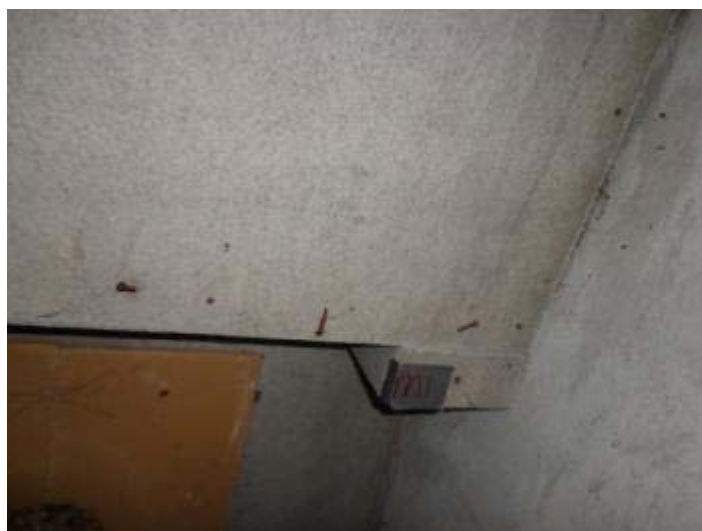
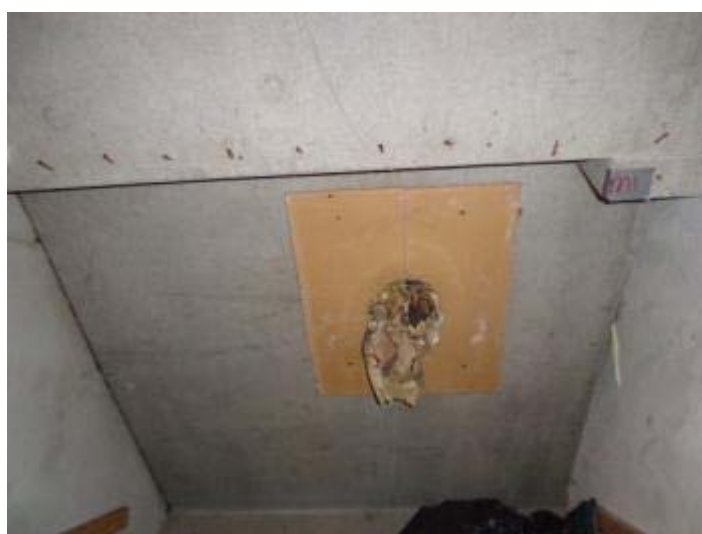
Fotonr.: F1+F2

Bron nr. 1	Plaat	Monster nr.	M1	Foto nr.	F1+F2
Locatie	Cv ruimte verdieping				
Asbest en percentage	Chrysotiel 5-10 %				
Hoeveelheid	Ca. 3,5 m ²				
Bevestigingsmethode	Gespijkerd				
Binding	Hechtgebonden				
Status	Niet verweerd en niet beschadigd				
Risicoklasse	2				
Verwijderingmethode	Containment				
Bereikbaarheid	Goed bereikbaar				
Advies	Saneren bij sloop of renovatie				
Opmerkingen	Geen

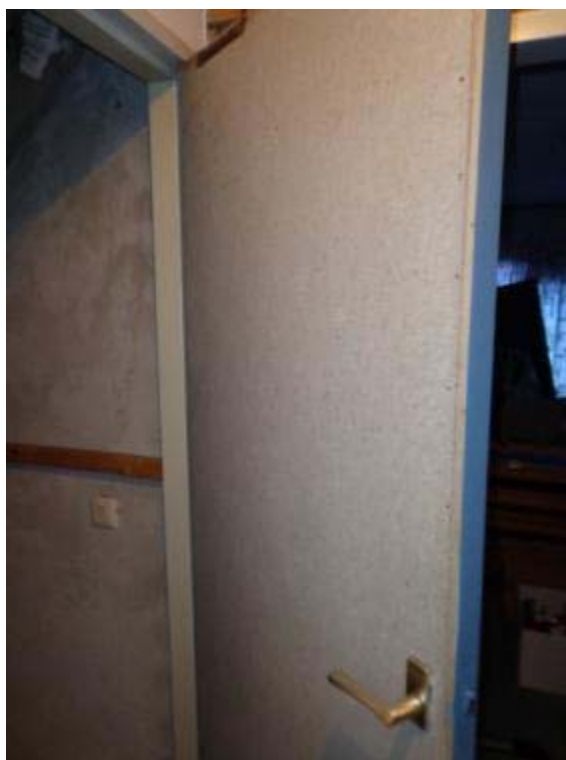
Fotonr.: F3

Bron nr. 1.1	Plaat	Monster nr.	-	Foto nr.	F3
Locatie	Op deur cv ruimte verdieping				
Asbest en percentage	Chrysotiel 5-10 %				
Hoeveelheid	Ca. 2 m ²				
Bevestigingsmethode	Gespijkerd				
Binding	Hechtgebonden				
Status	Niet verweerd en niet beschadigd				
Risicoklasse	1				
Verwijderingmethode	In zijn geheel zonder breuk inpakken en verwijderen				
Bereikbaarheid	Goed bereikbaar				
Advies	Saneren bij sloop of renovatie				
Opmerkingen	Geen

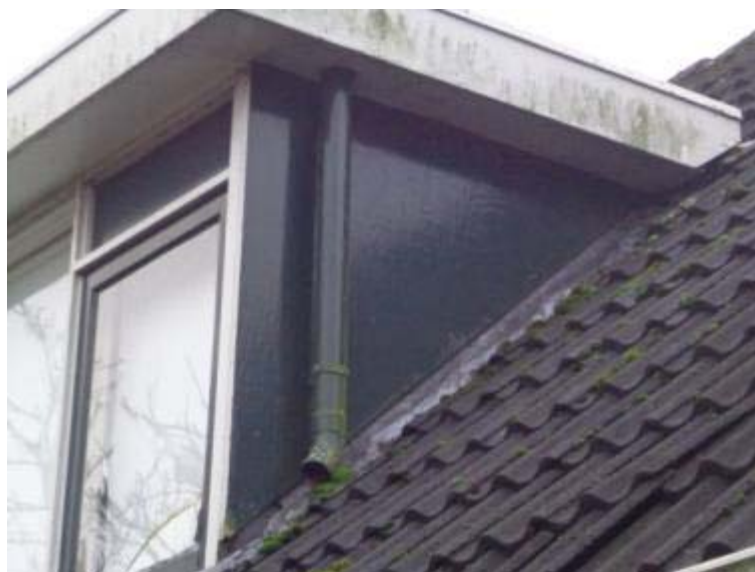
Fotonr.: F5

Bron nr. 1.2	Plaat	Monster nr.	-	Foto nr.	F5
Locatie	Tegen wangen dakkapel				
Asbest en percentage	Chrysotiel 5-10 %				
Hoeveelheid	Ca. 2 m ²				
Bevestigingsmethode	Gespijkerd				
Binding	Hechtgebonden				
Status	Niet verweerd en niet beschadigd				
Risicoklasse	2				
Verwijderingmethode	Open lucht				
Bereikbaarheid	Niet goed bereikbaar				
Advies	Saneren bij sloop of renovatie				
Opmerkingen	Geen

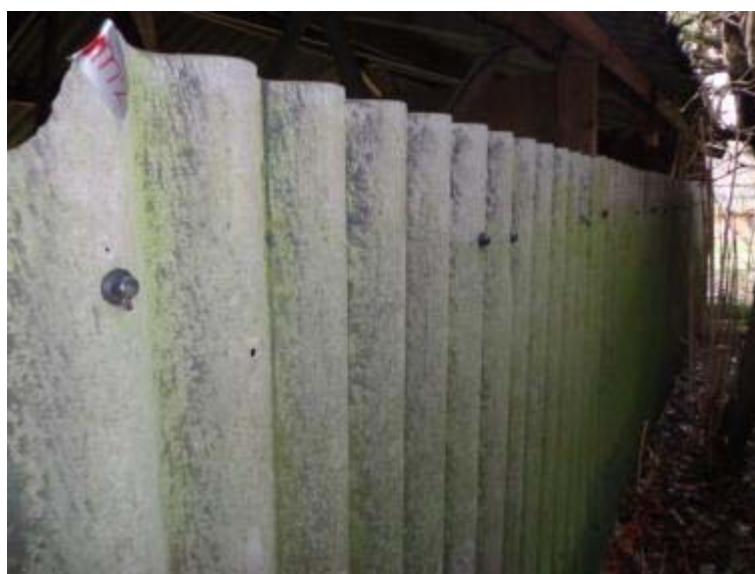
Fotonr.: F6

Bron nr. 2	Golfplaten	Monster nr.	M2	Foto nr.	F6
Locatie	Tegen achtergevel schuur 1				
Asbest en percentage	Chrysotiel 10-15 %				
Hoeveelheid	Ca. 20 m ²				
Bevestigingsmethode	Geschroefd				
Binding	Hechtgebonden				
Status	Licht verweerd en beschadigd				
Risicoklasse	2				
Verwijderingmethode	Open lucht				
Bereikbaarheid	Goed bereikbaar				
Advies	Saneren bij sloop of renovatie				
Opmerkingen	Geen

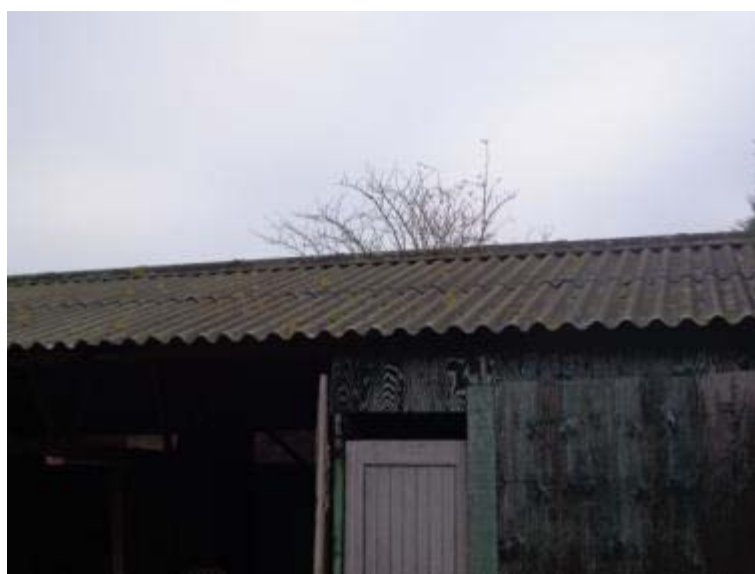
Fotonr.: F7

Bron nr. 2.1	Golfplaat	Monster nr.	-	Foto nr.	F7
Locatie	Op dak schuur 1				
Asbest en percentage	Chrysotiel 10-15 %				
Hoeveelheid	Ca. 100 m ²				
Bevestigingsmethode	Geschroefd				
Binding	Hechtgebonden				
Status	Licht verweerd en licht beschadigd				
Risicoklasse	2				
Verwijderingmethode	Open lucht				
Bereikbaarheid	Goed bereikbaar				
Advies	Saneren bij sloop of renovatie				
Opmerkingen	Geen

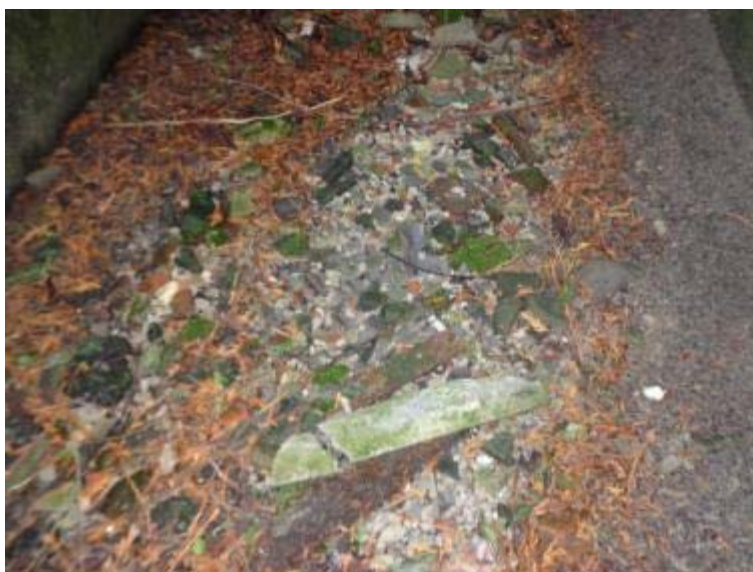
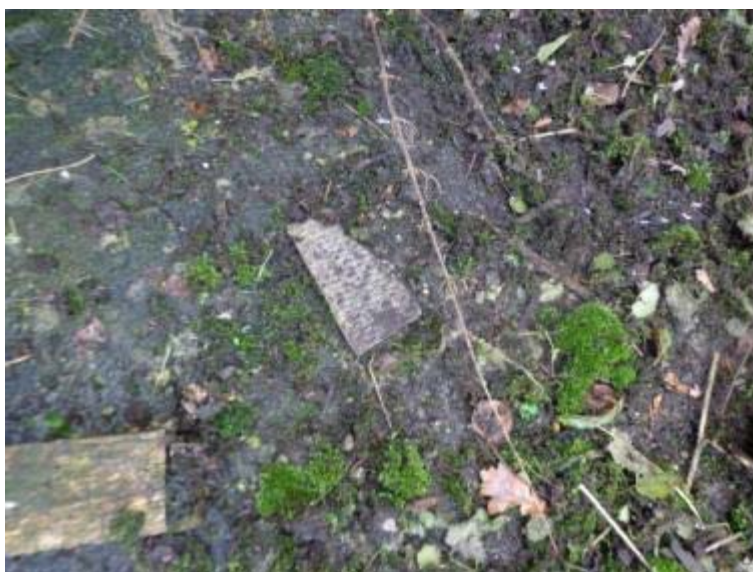
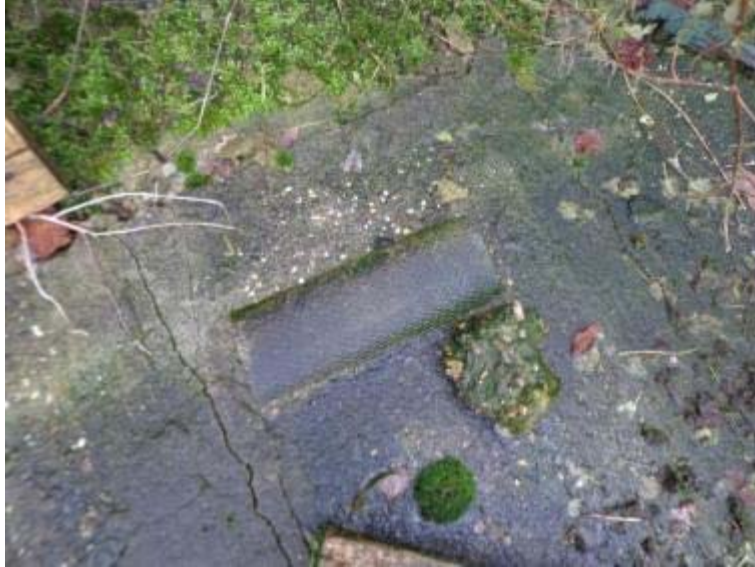
Fotonr.: F8+F9+F10

Bron nr. 2.2	Restanten golfplaat	Monster nr.	-	Foto nr.	F8+F9+F10
Locatie	Achter schuur 1				
Asbest en percentage	Chrysotiel 10-15 %				
Hoeveelheid	Verspreid over ca. 25 m ²				
Bevestigingsmethode	Los				
Binding	Hechtgebonden				
Status	Licht verweerd en beschadigd				
Risicoklasse	2				
Verwijderingmethode	Open lucht				
Bereikbaarheid	Goed bereikbaar				
Advies	Saneren binnen 3 maanden				
Opmerkingen	Geen

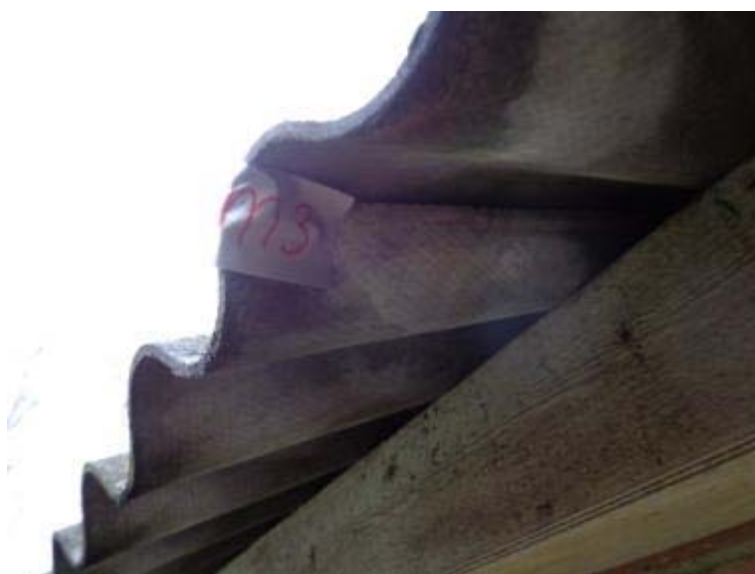
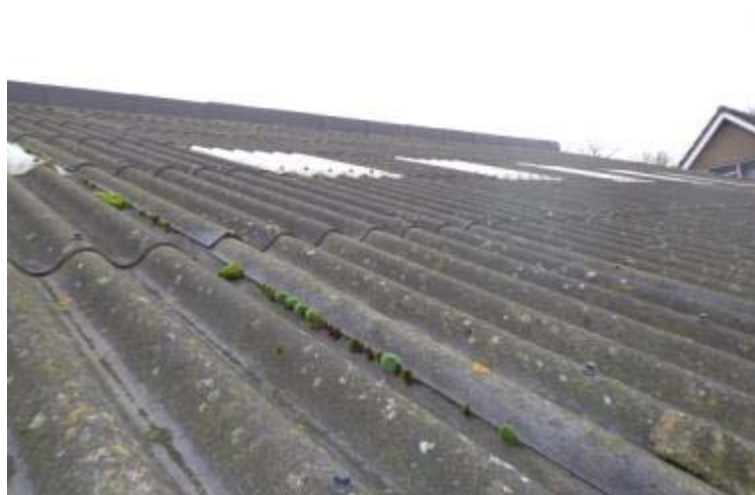
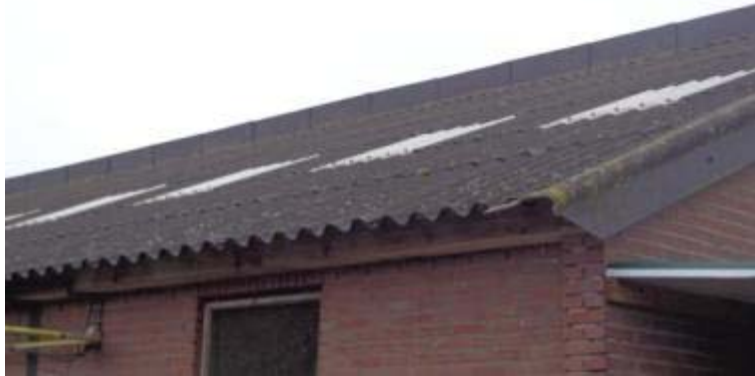
Fotonr.: F11+F12+F13

Bron nr. 3	Golfplaat	Monster nr.	M3	Foto nr.	F11+F12+F13
Locatie	Op dak schuur 2				
Asbest en percentage	Chrysotiel 10-15 %				
Hoeveelheid	Ca. 325 m ²				
Bevestigingsmethode	Geschroefd				
Binding	Hechtgebonden				
Status	Licht verweerd, maar niet beschadigd				
Risicoklasse	2				
Verwijderingmethode	Open lucht				
Bereikbaarheid	Goed bereikbaar				
Advies	Saneren bij sloop of renovatie				
Opmerkingen	Geen

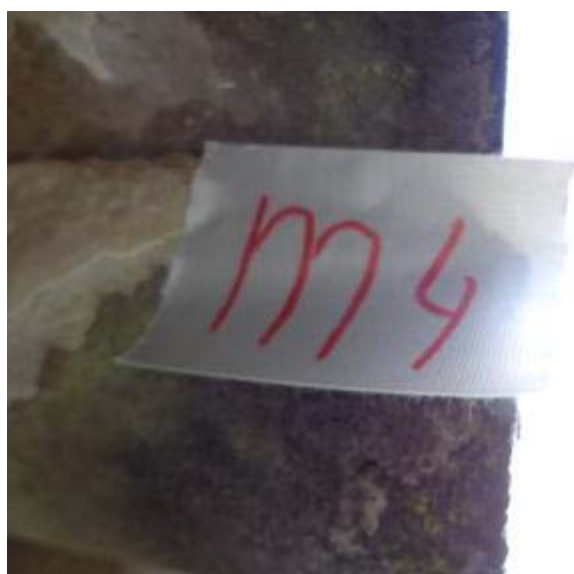
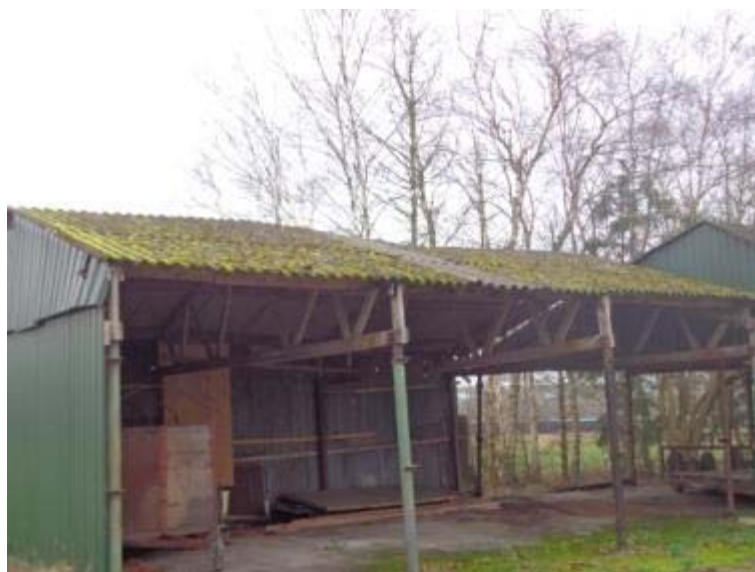
Fotonr.: F14+F15

Bron nr. 4	Golfplaat	Monster nr.	M4	Foto nr.	F14+F15
Locatie	Op dak kapschuur 1				
Asbest en percentage	Chrysotiel 10-15 %				
Hoeveelheid	Ca. 80 m ²				
Bevestigingsmethode	Geschroefd				
Binding	Hechtgebonden				
Status	Verweerd, maar niet beschadigd				
Risicoklasse	2				
Verwijderingmethode	Open lucht				
Bereikbaarheid	Goed bereikbaar				
Advies	Saneren bij sloop of renovatie				
Opmerkingen	Geen

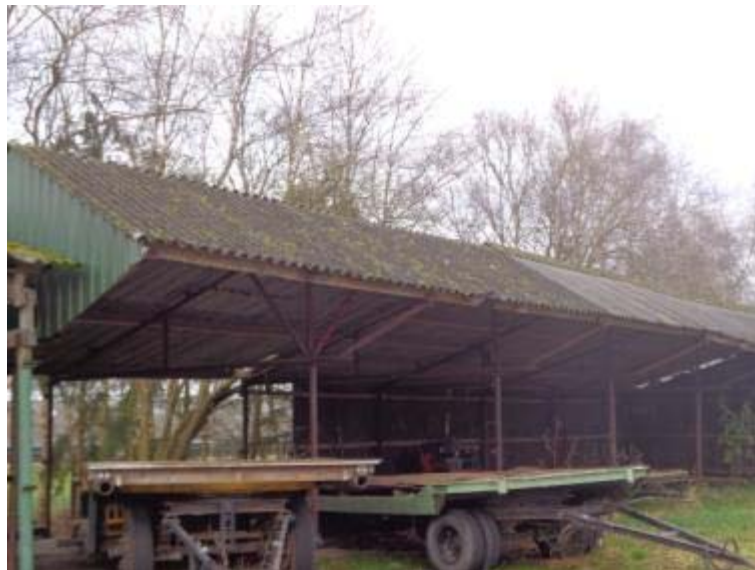
Fotonr.: F16

Bron nr. 4.1	Golfplaat	Monster nr.	-	Foto nr.	F16
Locatie	Op dak kapschuur 2				
Asbest en percentage	Chrysotiel 10-15 %				
Hoeveelheid	Ca. 275 m ²				
Bevestigingsmethode	Geschroefd				
Binding	Hechtgebonden				
Status	Verweerd, maar niet beschadigd				
Risicoklasse	2				
Verwijderingmethode	Open lucht				
Bereikbaarheid	Goed bereikbaar				
Advies	Saneren bij sloop of renovatie				
Opmerkingen	Geen

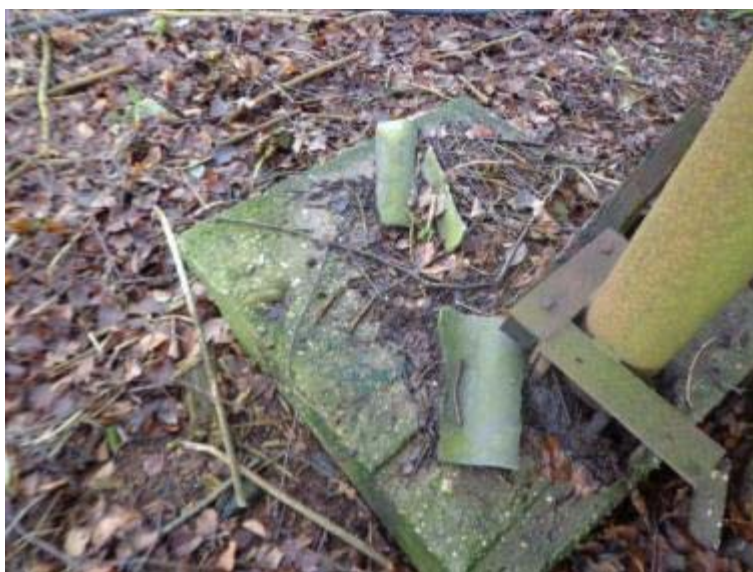
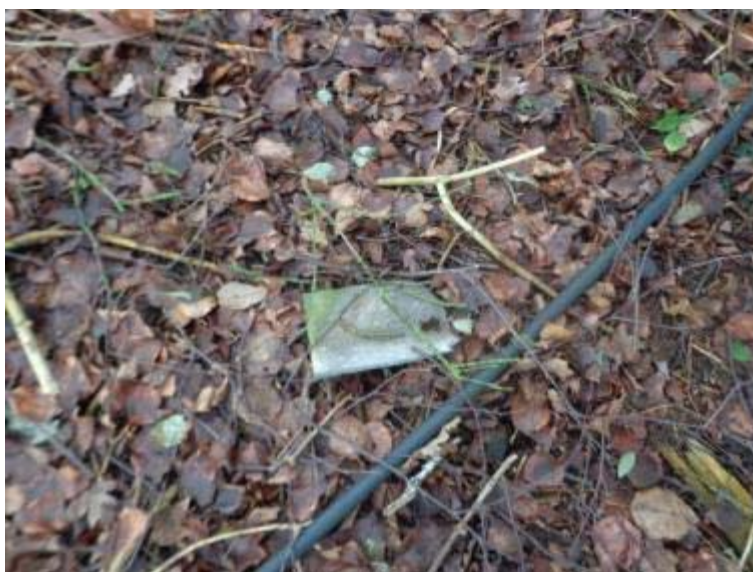
Fotonr.: F17+F18

Bron nr. 4.2	Restanten golfplaat	Monster nr.	-	Foto nr.	F17+F18
Locatie	Achter kapschuur 2				
Asbest en percentage	Chrysotiel 10-15 %				
Hoeveelheid	Verspreid over ca. 3 m ²				
Bevestigingsmethode	Los				
Binding	Hechtgebonden				
Status	Licht verweerd en beschadigd				
Risicoklasse	2				
Verwijderingmethode	Open lucht				
Bereikbaarheid	Goed bereikbaar				
Advies	Saneren binnen 3 maanden				
Opmerkingen	Geen

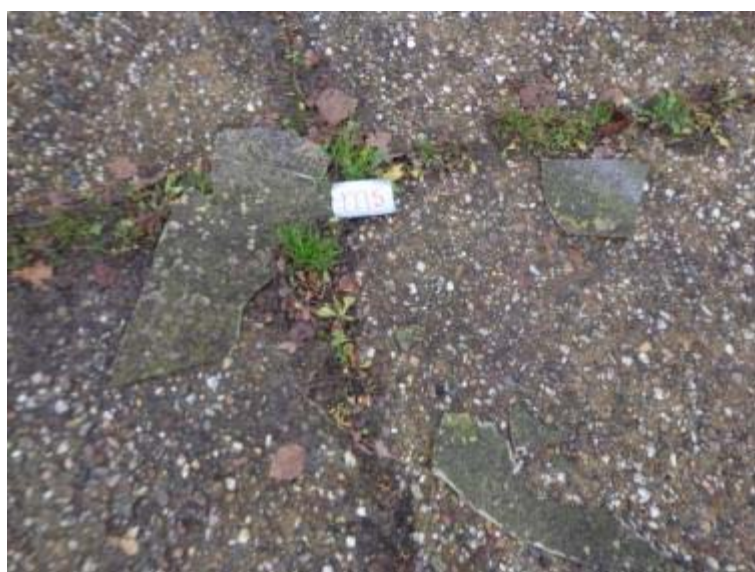
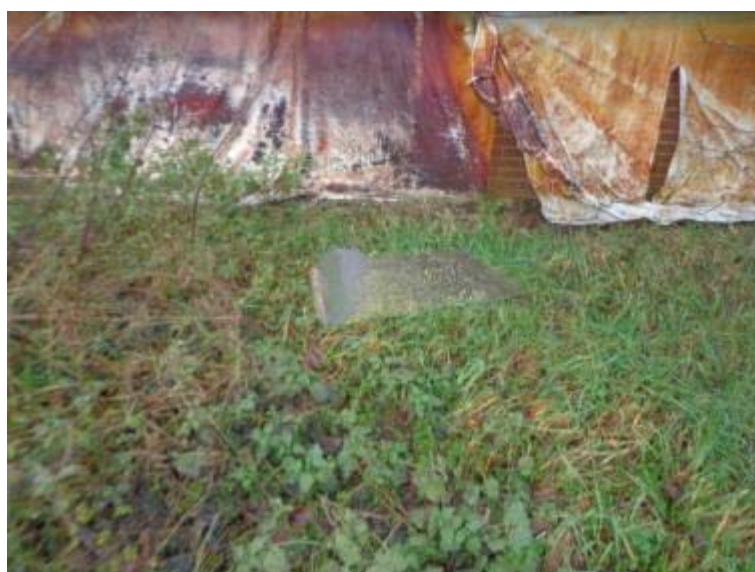
Fotonr.: F19+F20

Bron nr. 5	Restanten plaat	Monster nr.	M5	Foto nr.	F19+F20
Locatie	Voor kippenschuur 1				
Asbest en percentage	Chrysotiel 5-10 %				
Hoeveelheid	Verspreid over ca. 25 m ²				
Bevestigingsmethode	Los				
Binding	Hechtgebonden				
Status	Niet verweerd, maar wel beschadigd				
Risicoklasse	2				
Verwijderingmethode	Open lucht				
Bereikbaarheid	Goed bereikbaar				
Advies	Saneren binnen 3 maanden				
Opmerkingen	Geen

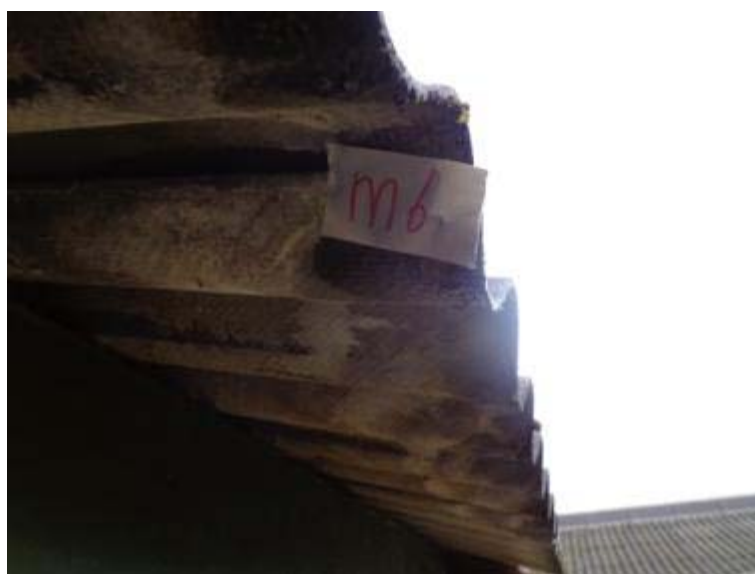
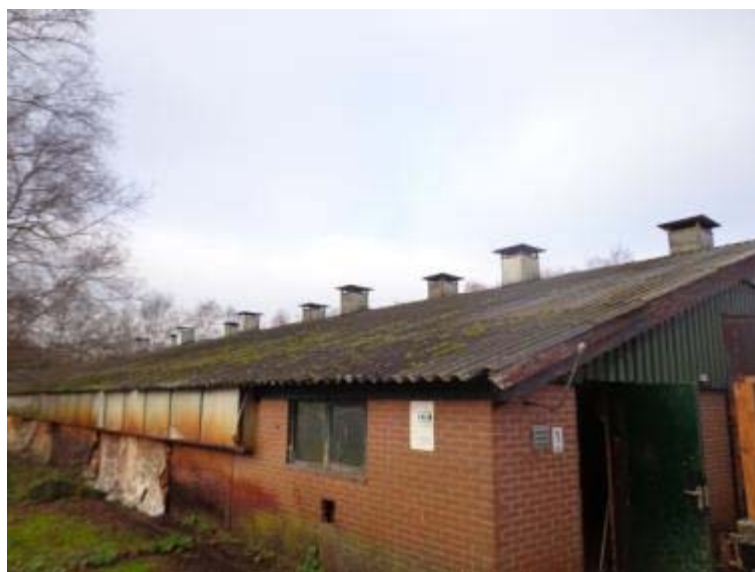
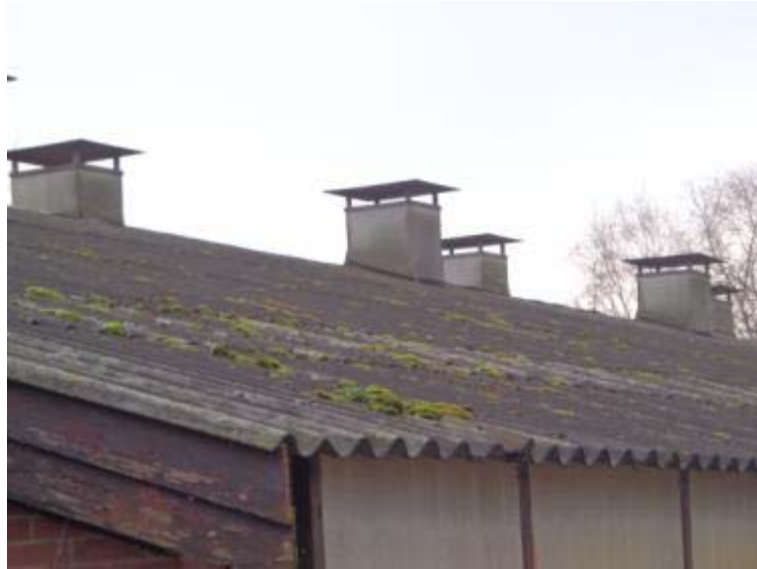
Fotonr.: F21+F22+F23

Bron nr. 6	Golfplaat	Monster nr.	M6	Foto nr.	F21+F22+F23
Locatie	Op dak kippenschuur				
Asbest en percentage	Chrysotiel 10-15 %				
Hoeveelheid	Ca. 1.025 m ²				
Bevestigingsmethode	Geschroefd				
Binding	Hechtgebonden				
Status	Licht verweerd, maar niet beschadigd				
Risicoklasse	2				
Verwijderingmethode	Open lucht				
Bereikbaarheid	Goed bereikbaar				
Advies	Saneren bij sloop of renovatie				
Opmerkingen	Geen

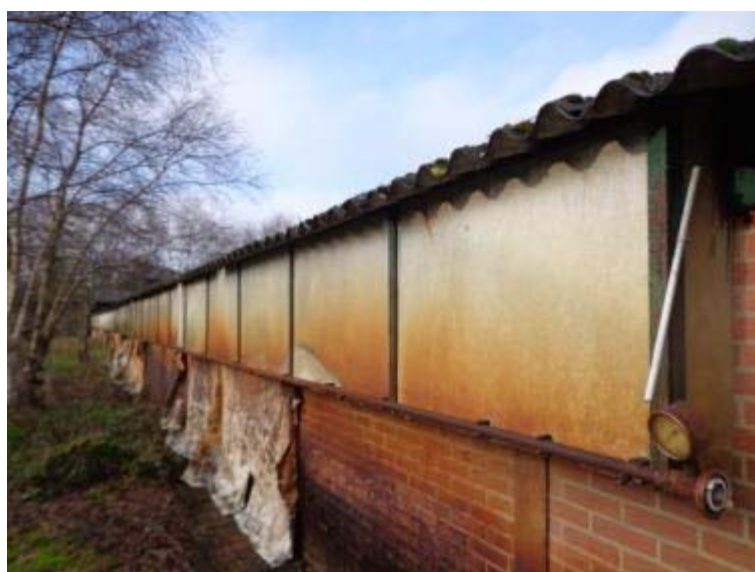
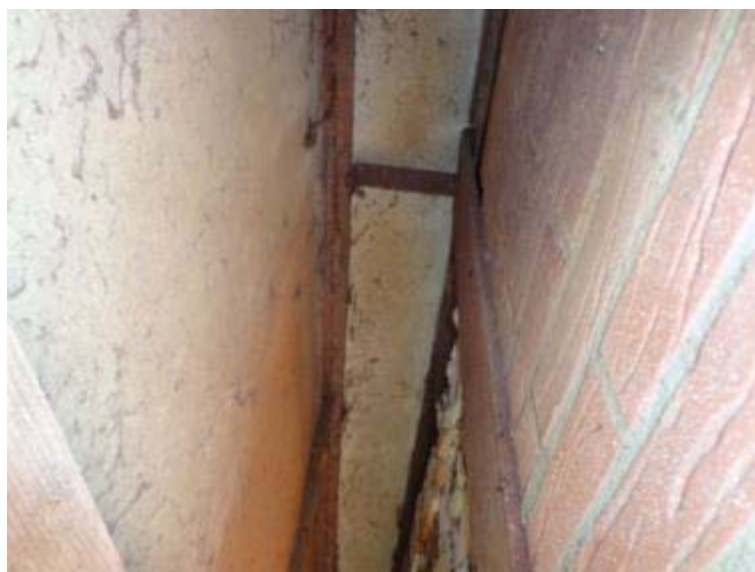
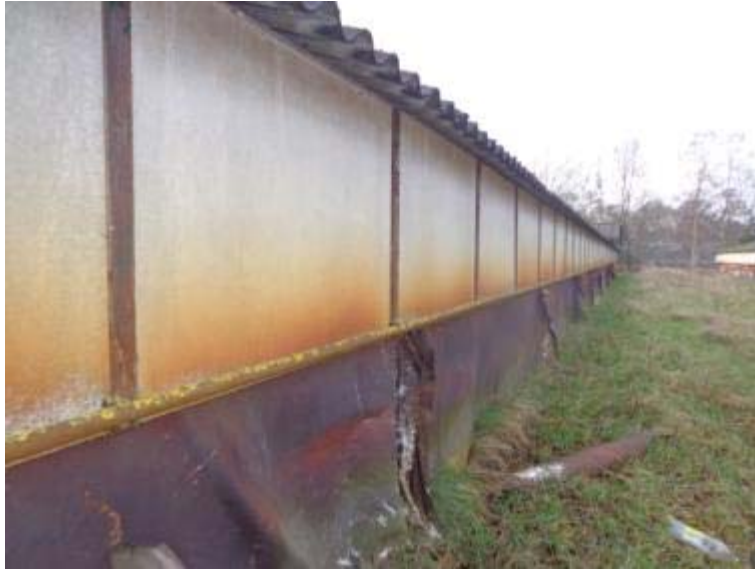
Fotonr.: F24+F25+F26

Bron nr. 5.1	Plaat	Monster nr.	-	Foto nr.	F24+F25+F26
Locatie	Tegen gevels kippenschuur 1				
Asbest en percentage	Chrysotiel 5-10 %				
Hoeveelheid	Totaal ca. 95 m ²				
Bevestigingsmethode	Gespijkerd				
Binding	Hechtgebonden				
Status	Licht verweerd, maar niet beschadigd				
Risicoklasse	2				
Verwijderingmethode	Open lucht				
Bereikbaarheid	Goed bereikbaar				
Advies	Saneren bij sloop of renovatie				
Opmerkingen	Geen

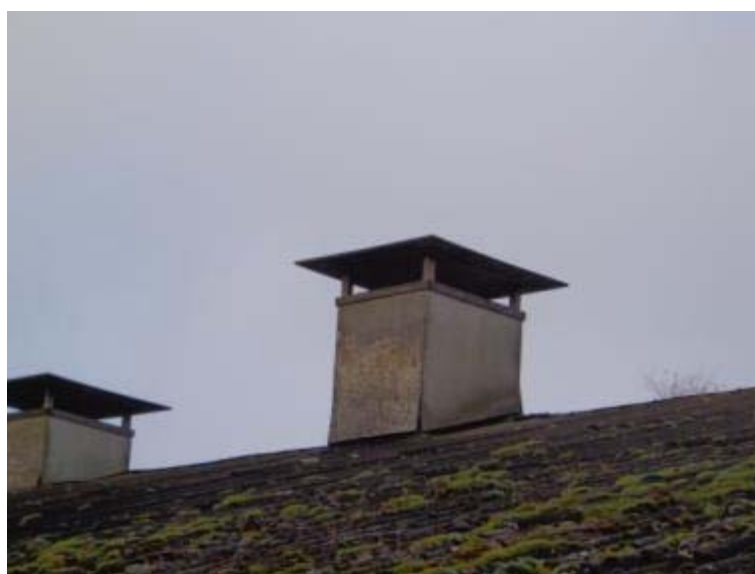
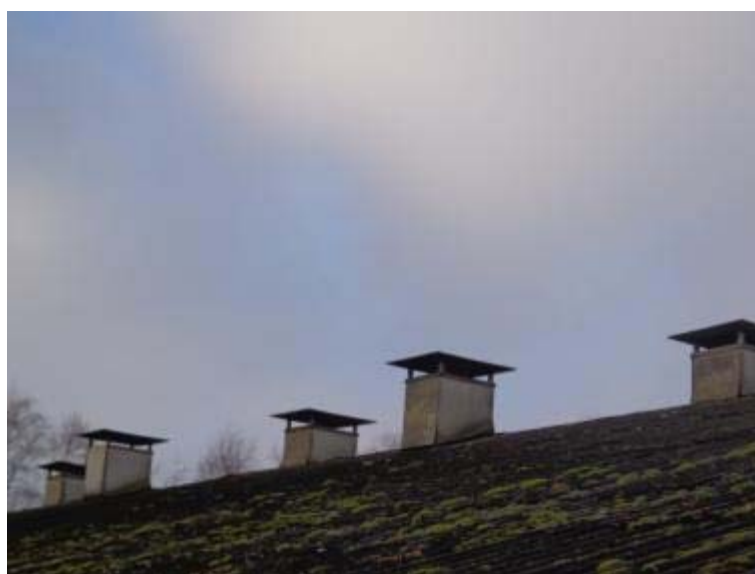
Fotonr.: F27+F28

Bron nr. 5.2	Plaat	Monster nr.	-	Foto nr.	F27+F28
Locatie	Om en op ontluchtingen op dak kippenschuur 1				
Asbest en percentage	Chrysotiel 5-10%				
Hoeveelheid	Totaal ca. 35 m ²				
Bevestigingsmethode	Gespijkerd				
Binding	Hechtgebonden				
Status	Licht verweerd en licht beschadigd				
Risicoklasse	2				
Verwijderingmethode	Open lucht				
Bereikbaarheid	Niet goed bereikbaar				
Advies	Saneren bij sloop of renovatie				
Opmerkingen	Geen

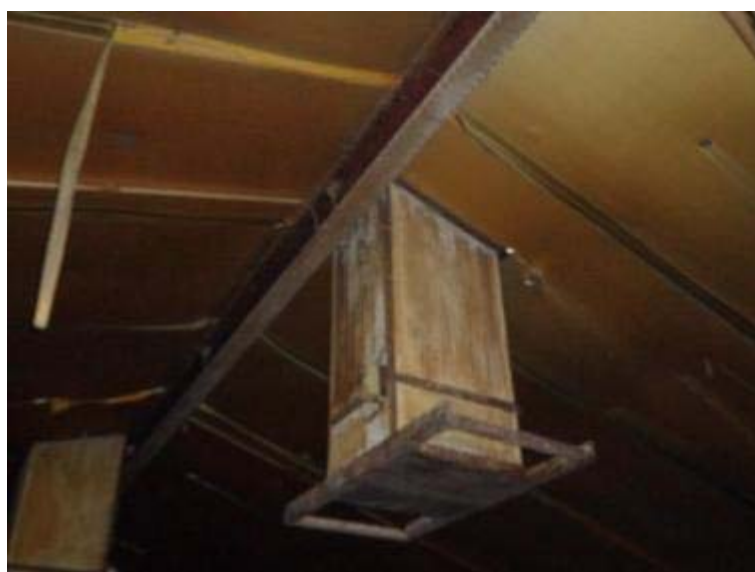
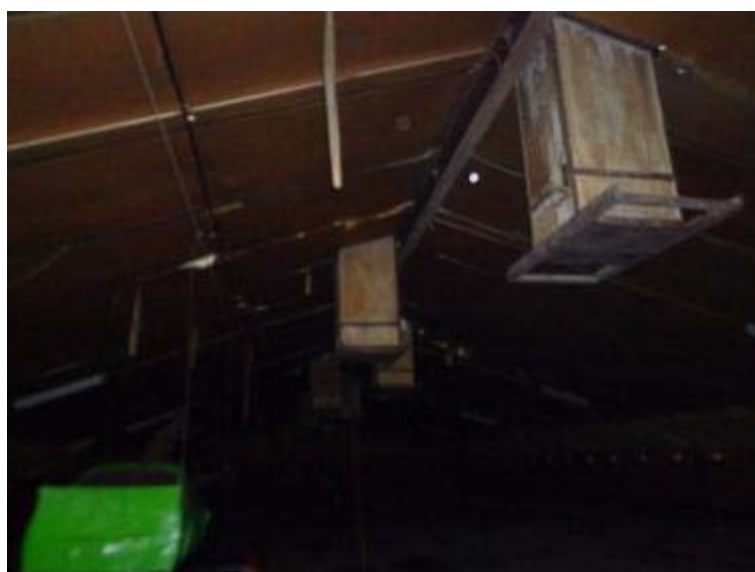
Fotonr.: F29+F30

Bron nr. 5.3	Plaat	Monster nr.	-	Foto nr.	F29+F30
Locatie	Om ontluchtingen in kippenschuur 1				
Asbest en percentage	Chrysotiel 5-10 %				
Hoeveelheid	Totaal ca. 45 m ²				
Bevestigingsmethode	Gespijkerd				
Binding	Hechtgebonden				
Status	Niet verweerd en niet beschadigd				
Risicoklasse	2				
Verwijderingmethode	Containment				
Bereikbaarheid	Goed bereikbaar				
Advies	Saneren bij sloop of renovatie				
Opmerkingen	Geen

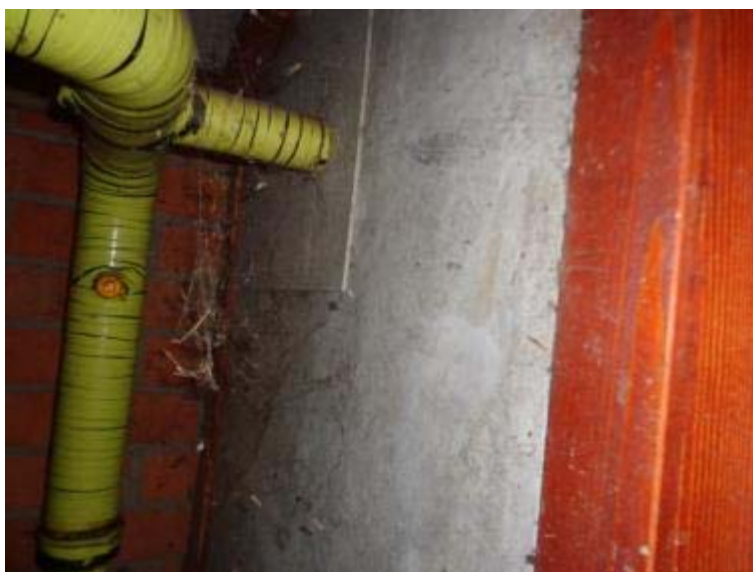
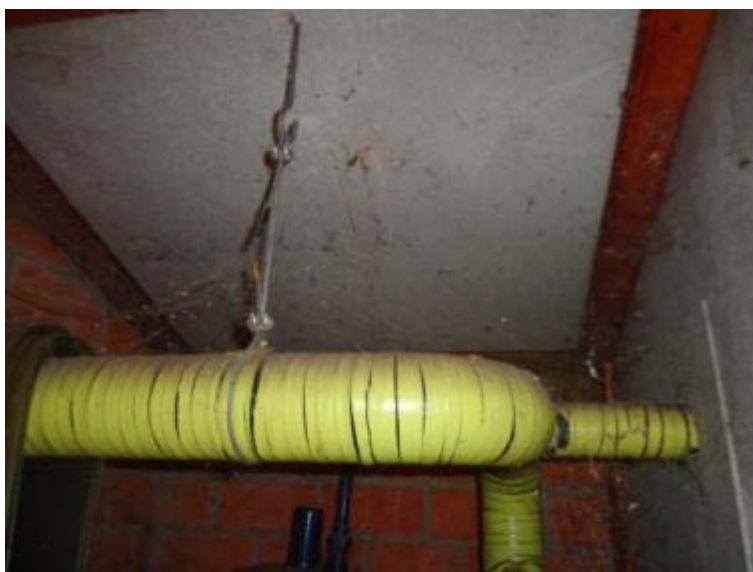
Fotonr.: F31+F32

Bron nr. 1.3	Plaat	Monster nr.	-	Foto nr.	F31+F32
Locatie	In gasruimte kippenschuur 1				
Asbest en percentage	Chrysotiel 5-10 %				
Hoeveelheid	Ca. 2,5 m ²				
Bevestigingsmethode	Gespijkerd				
Binding	Hechtgebonden				
Status	Niet verweerd en niet beschadigd				
Risicoklasse	2				
Verwijderingmethode	Containment				
Bereikbaarheid	Goed bereikbaar				
Advies	Saneren bij sloop of renovatie				
Opmerkingen	Geen

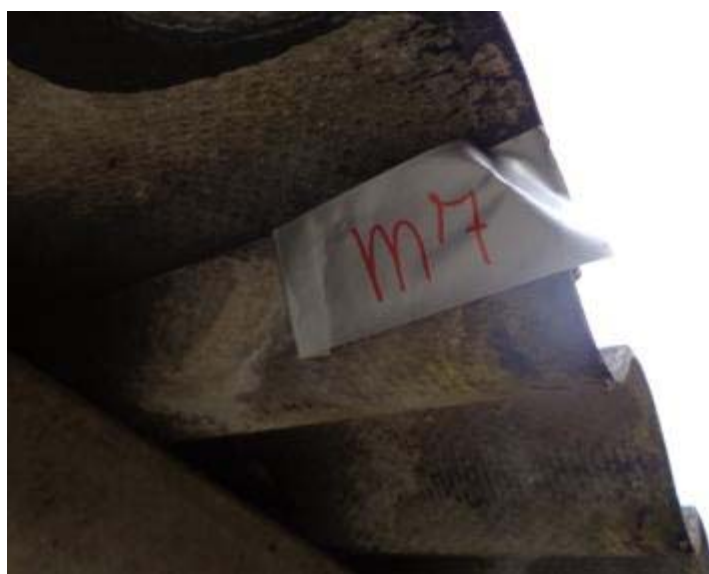
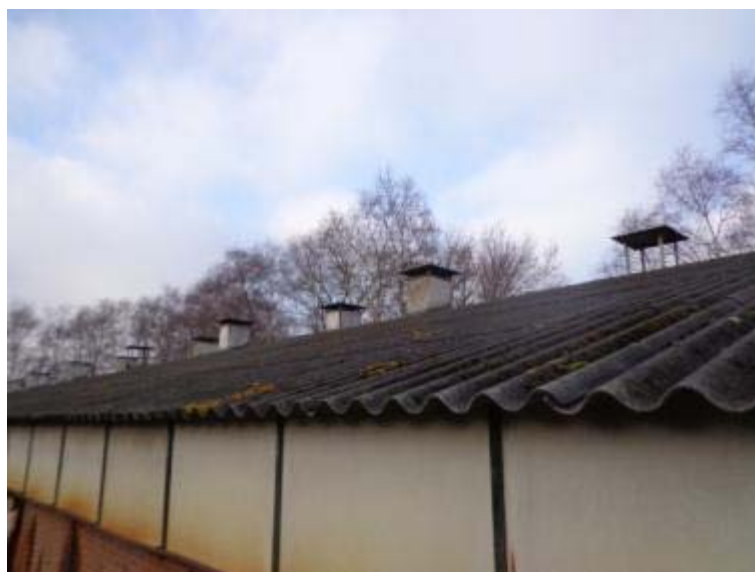
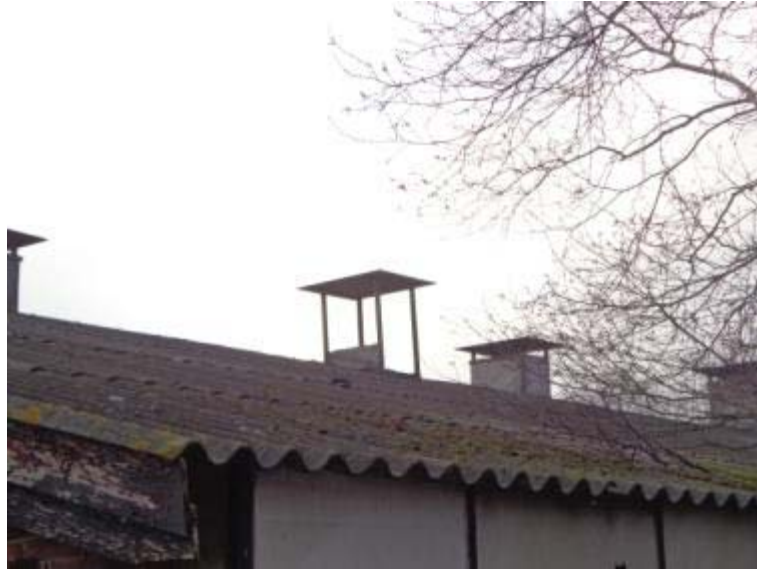
Fotonr.: F33+F34+F35

Bron nr. 7	Golfplaat	Monster nr.	M7	Foto nr.	F33+F34+F35
Locatie	Op dak kippenschuur 2				
Asbest en percentage	Chrysotiel 10-15 %				
Hoeveelheid	Ca. 1.225 m ²				
Bevestigingsmethode	Geschroefd				
Binding	Hechtgebonden				
Status	Licht verweerd, maar niet beschadigd				
Risicoklasse	2				
Verwijderingmethode	Open lucht				
Bereikbaarheid	Goed bereikbaar				
Advies	Saneren bij sloop of renovatie				
Opmerkingen	Geen

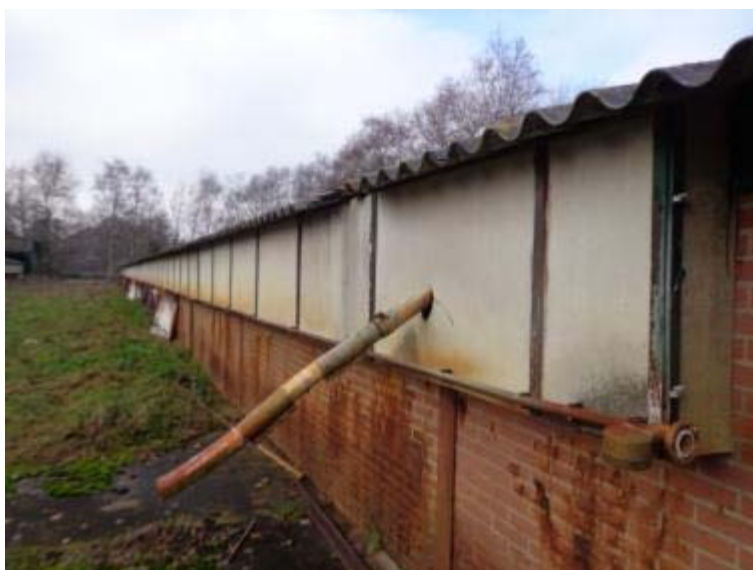
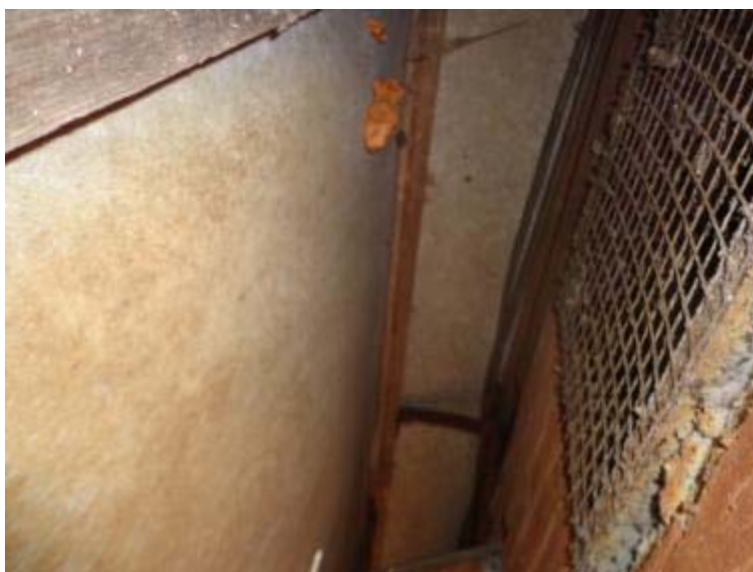
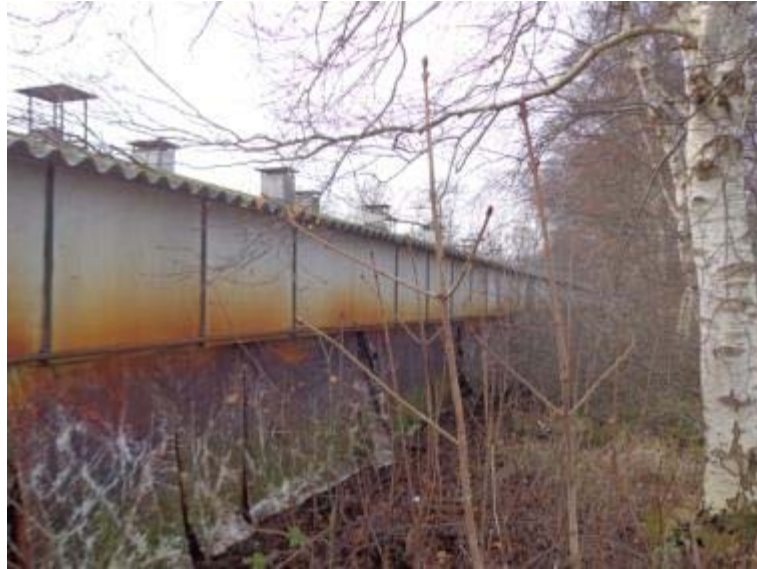
Fotonr.: F36+F37+F38

Bron nr. 5.4	Plaat	Monster nr.	-	Foto nr.	F36+F37+F38
Locatie	Tegen gevels kippenschuur 2				
Asbest en percentage	Chrysotiel 5-10 %				
Hoeveelheid	Totaal ca. 135 m ²				
Bevestigingsmethode	Gespijkerd				
Binding	Hechtgebonden				
Status	Licht verweerd, maar niet beschadigd				
Risicoklasse	2				
Verwijderingmethode	Open lucht				
Bereikbaarheid	Goed bereikbaar				
Advies	Saneren bij sloop of renovatie				
Opmerkingen	Geen

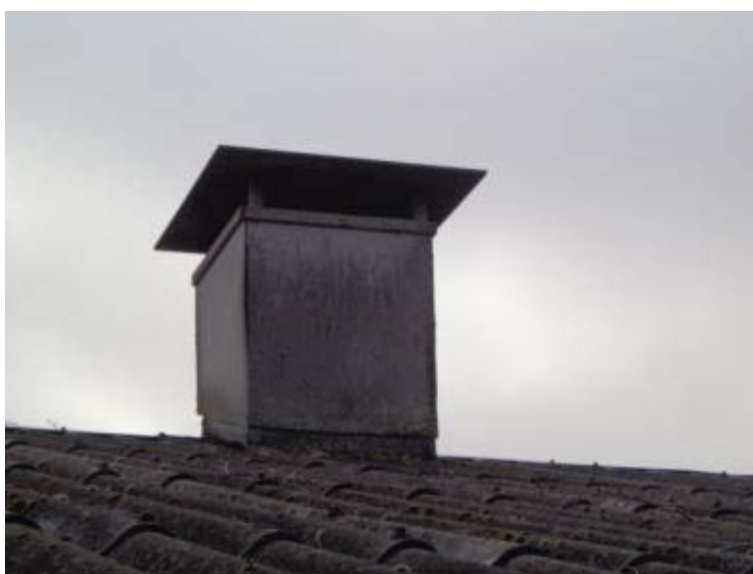
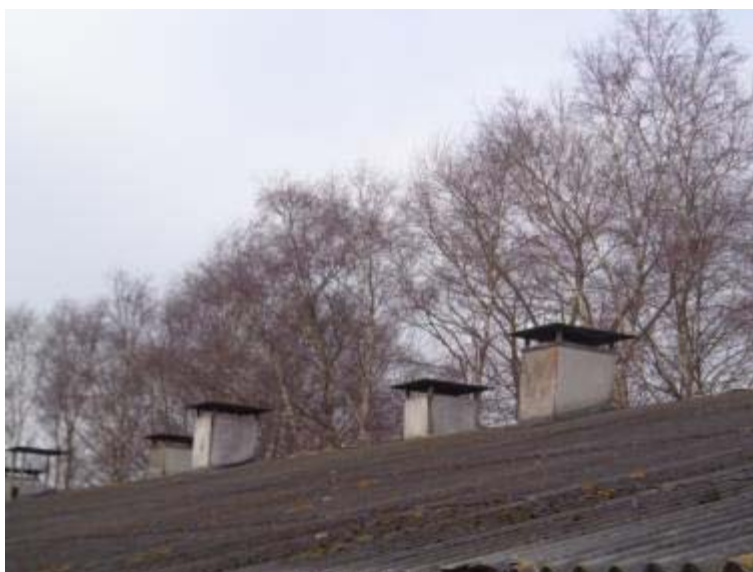
Fotonr.: F39+F40

Bron nr. 5.5	Plaat	Monster nr.	-	Foto nr.	F39+F40
Locatie	Om en op ontluchtingen op dak kippenschuur 2				
Asbest en percentage	Chrysotiel 5-10 %				
Hoeveelheid	Totaal ca. 40 m ²				
Bevestigingsmethode	Gespijkerd				
Binding	Hechtgebonden				
Status	Licht verweerd en licht beschadigd				
Risicoklasse	2				
Verwijderingmethode	Open lucht				
Bereikbaarheid	Niet goed bereikbaar				
Advies	Saneren bij sloop of renovatie				
Opmerkingen	Geen

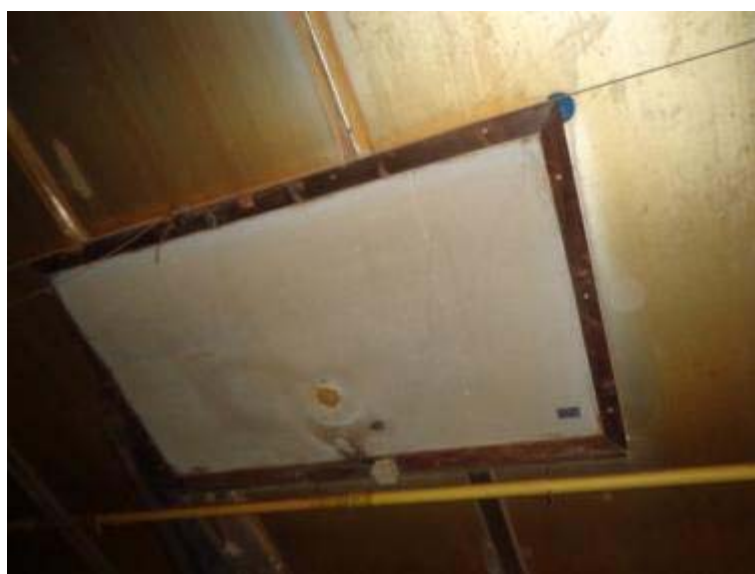
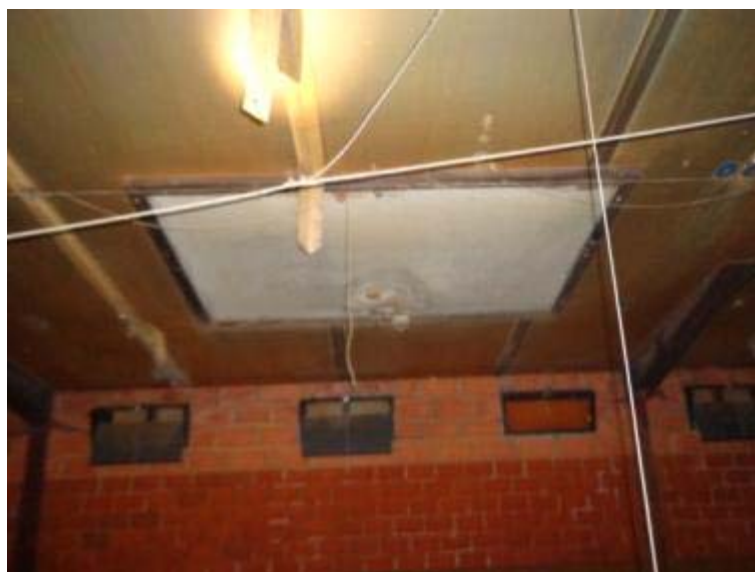
Fotonr.: F41+F42

Bron nr. 8	Plaat	Monster nr.	M8	Foto nr.	F41+F42
Locatie	In kippenschuur 2 (9 stuks)				
Asbest en percentage	Chrysotiel 5-10 %				
Hoeveelheid	Totaal ca. 18 m ²				
Bevestigingsmethode	Geschroefd / gespijkerd				
Binding	Hechtgebonden				
Status	Niet verweerd en niet beschadigd				
Risicoklasse	2				
Verwijderingmethode	Containment				
Bereikbaarheid	Goed bereikbaar				
Advies	Saneren bij sloop of renovatie				
Opmerkingen	Geen

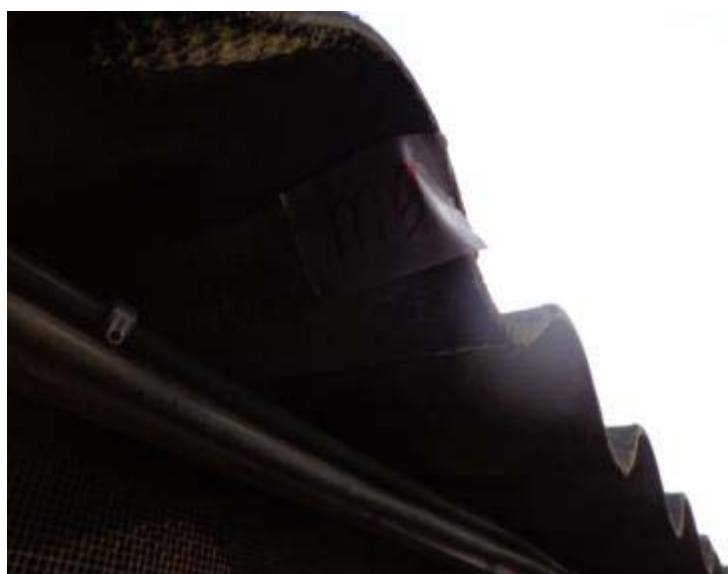
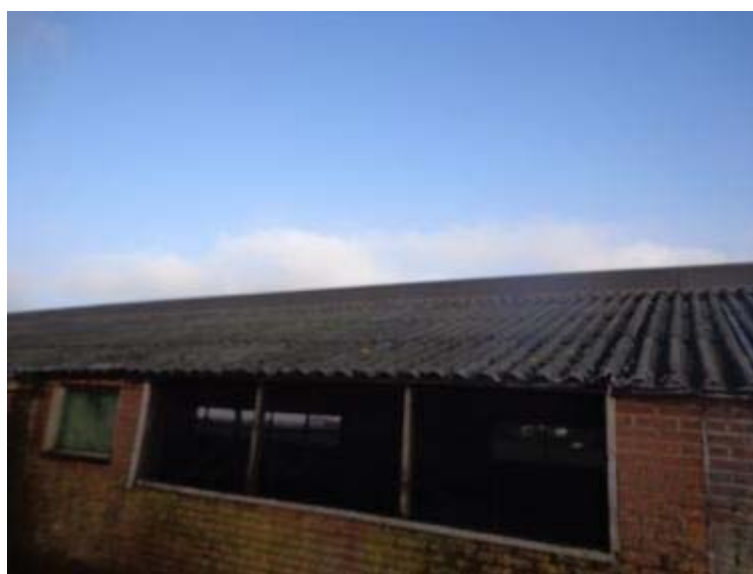
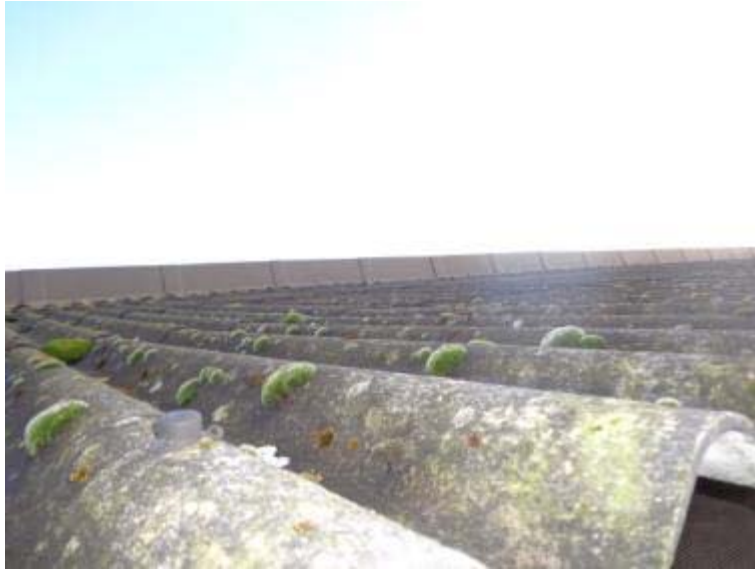
Fotonr.: F43+F44+F45

Bron nr. 9	Golfplaat	Monster nr.	M9	Foto nr.	F43+F44+F45
Locatie	Op dak stal				
Asbest en percentage	Chrysotiel 10-15 %				
Hoeveelheid	Ca. 330 m ²				
Bevestigingsmethode	Geschroefd				
Binding	Hechtgebonden				
Status	Licht verweerd, maar niet beschadigd				
Risicoklasse	2				
Verwijderingmethode	Open lucht				
Bereikbaarheid	Goed bereikbaar				
Advies	Saneren bij sloop of renovatie				
Opmerkingen	Geen
