ASBESTINVENTARISATIE TYPE-A

Type object	:	de twee schuren
Locatie onderzoek	:	Kinholtsweg Fluitenberg
Opdrachtgever	:	Bakker Machinery
Projectnummer	:	141266
Datum rapportage	:	30 september 2014

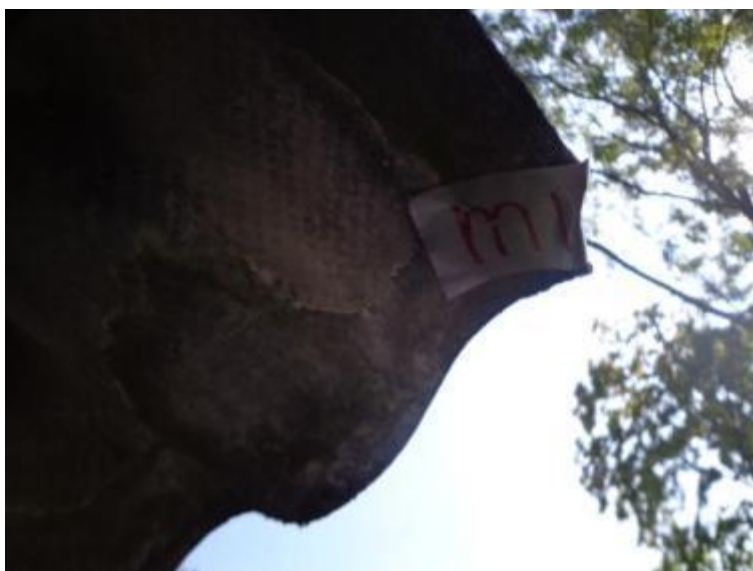
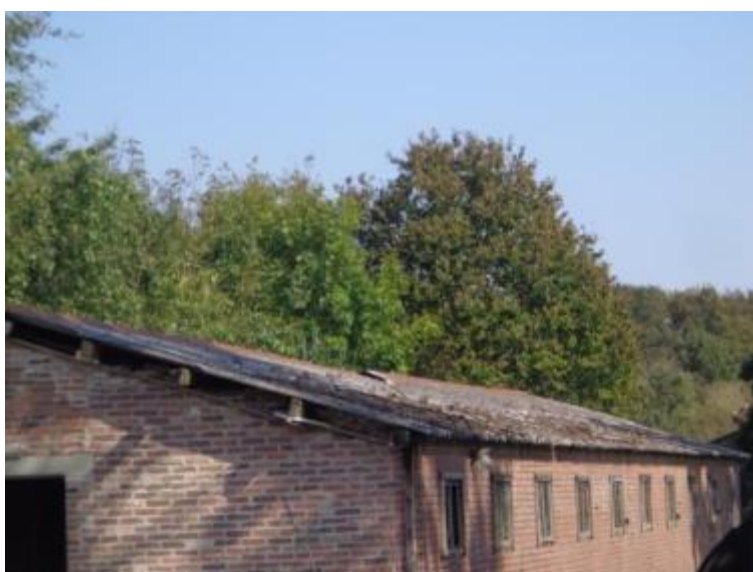
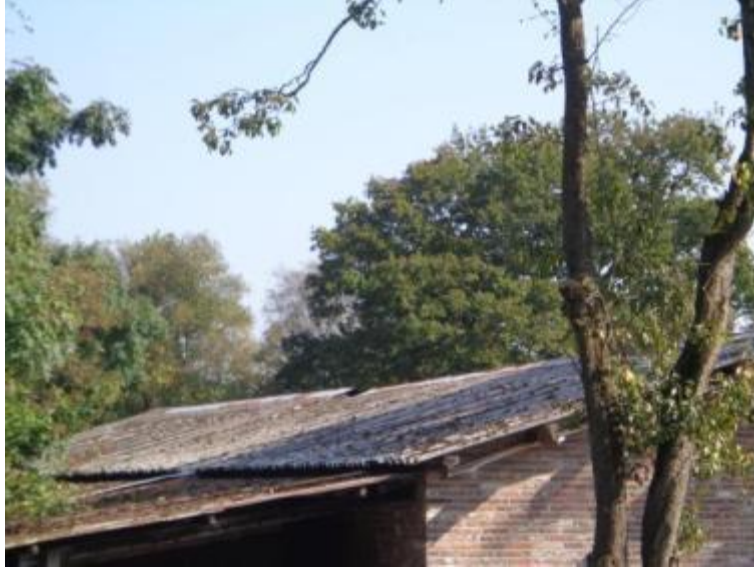
Fotonr.: F1+F2+F3

Bron nr. 1	Golfplaten	Monster nr.	M1	Foto nr.	F1+F2+F3
Locatie	Op dak schuur 1				
Asbest en percentage	Chrysotiel 10-15 %				
Hoeveelheid	Ca. 225 m ²				
Bevestigingsmethode	Geschroefd				
Binding	Hechtgebonden				
Status	Verweerd en licht beschadigd				
Risicoklasse	2				
Verwijderingmethode	Open lucht				
Bereikbaarheid	Goed bereikbaar				
Opmerkingen	Geen

Openlucht RK2

Het werkgebied dient afgezet/gemarkeerd te worden.

Het SC 530 gecertificeerde bedrijf dat de asbestverwijderingswerkzaamheden uitvoert, dient de best bestaande technieken toe te passen. Er dienen bronmaatregelen genomen te worden om verspreiding te voorkomen. Deze maatregelen dienen in een werkplan, opgesteld conform de SC 530, te worden opgenomen. Tijdens de werkzaamheden dient een volgeleestmasker P3 met aangeblazen lucht te worden gedragen.

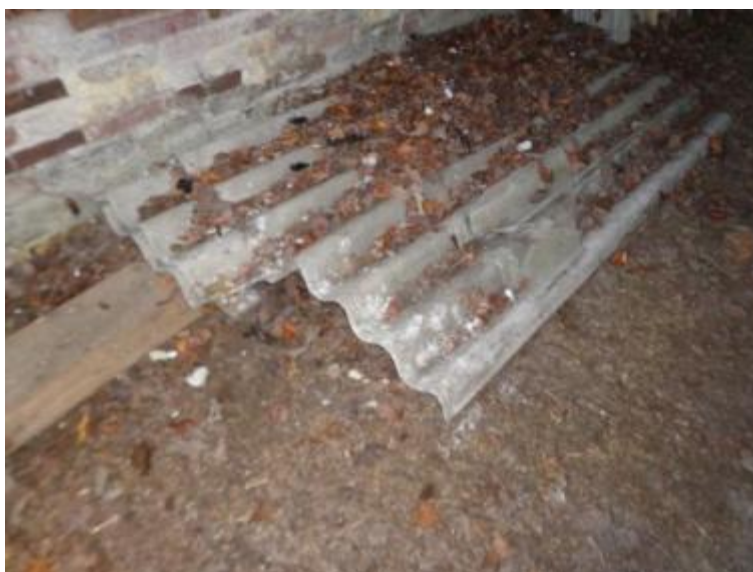
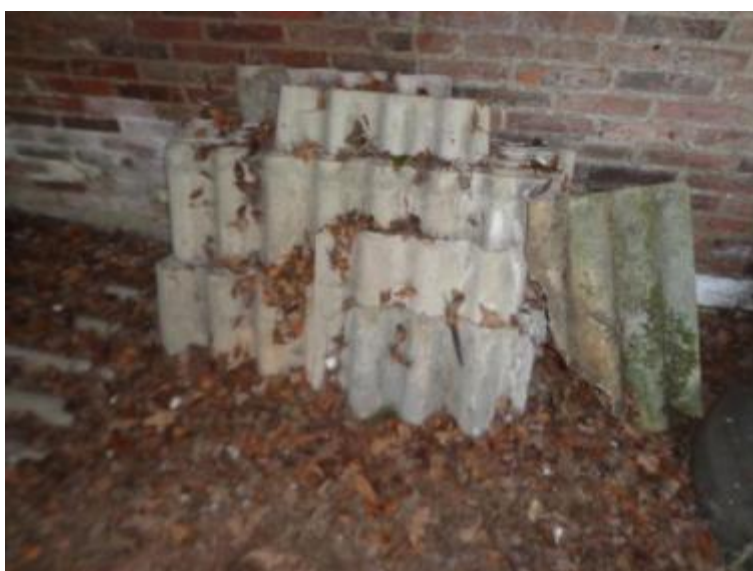
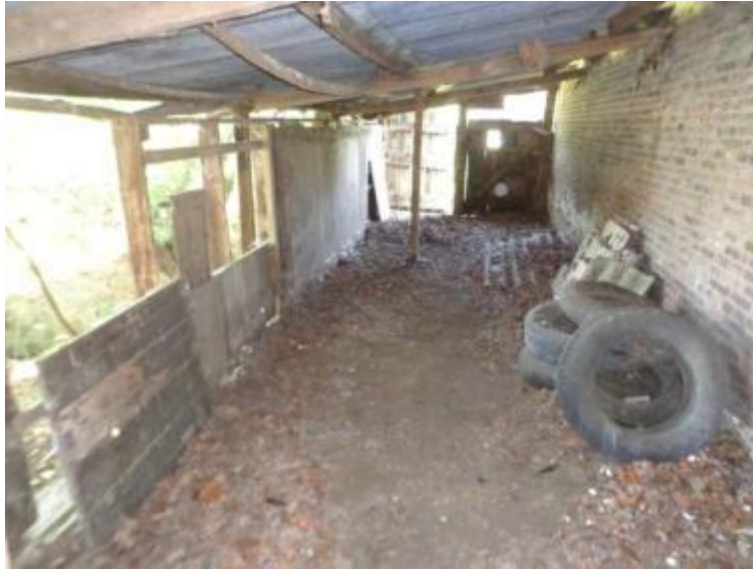
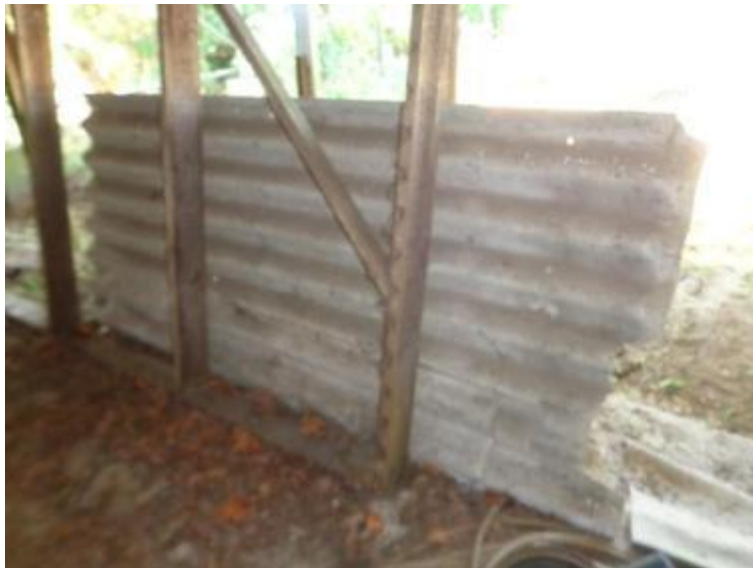
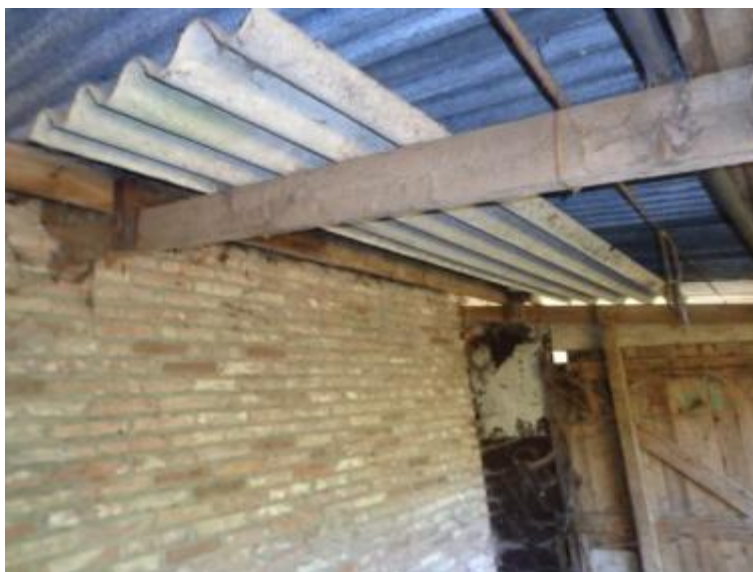
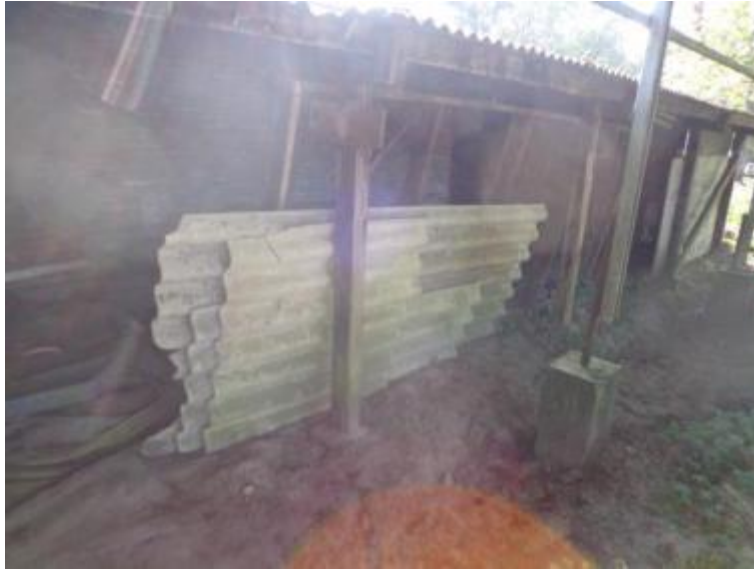
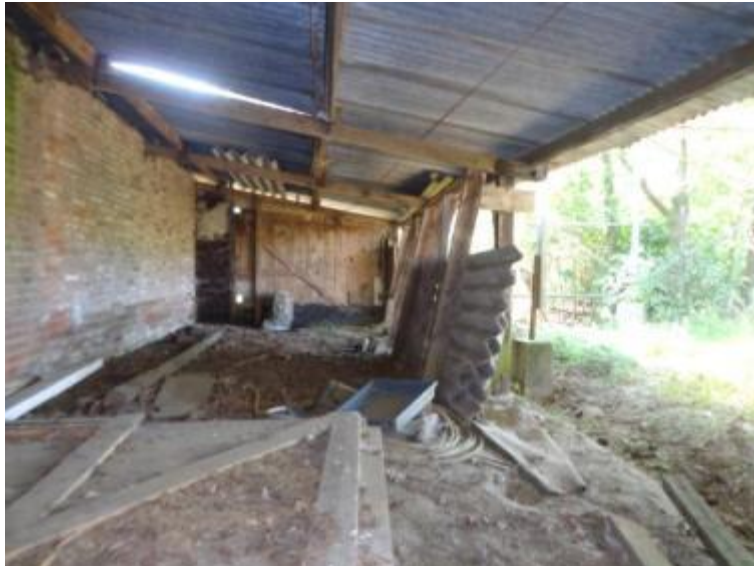
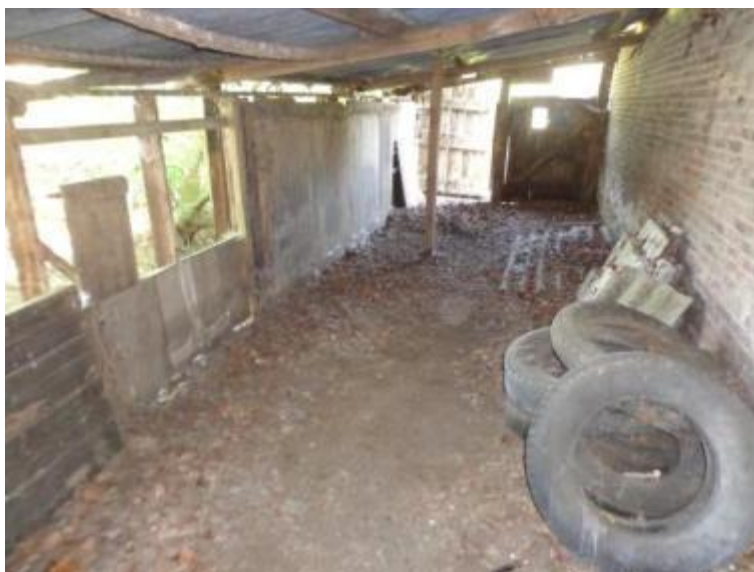
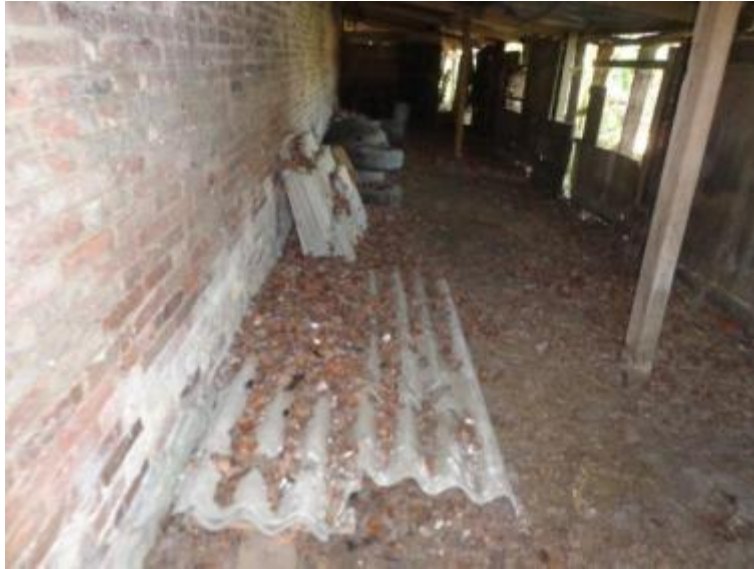
Fotonr.: F4 t/m F12

Bron nr. 1.1	Golfplaten	Monster nr.	-	Foto nr.	F4 t/m F12
Locatie	In aanbouw aan schuur 1				
Asbest en percentage	Chrysotiel 10-15 %				
Hoeveelheid	Ca. 34 m ²				
Bevestigingsmethode	Los				
Binding	Hechtgebonden				
Status	Verweerd en licht beschadigd				
Risicoklasse	2				
Verwijderingmethode	Open lucht				
Bereikbaarheid	Goed bereikbaar				
Opmerkingen	Geen

Openlucht RK2

Het werkgebied dient afgezet/gemarkeerd te worden.

Het SC 530 gecertificeerde bedrijf dat de asbestverwijderingswerkzaamheden uitvoert, dient de best bestaande technieken toe te passen. Er dienen bronmaatregelen genomen te worden om verspreiding te voorkomen. Deze maatregelen dienen in een werkplan, opgesteld conform de SC 530, te worden opgenomen. Tijdens de werkzaamheden dient een volgeleestmasker P3 met aangeblazen lucht te worden gedragen.

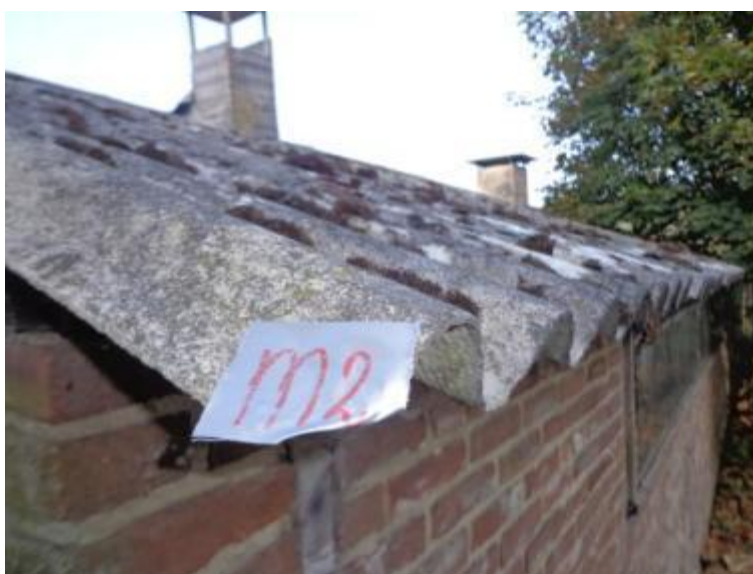
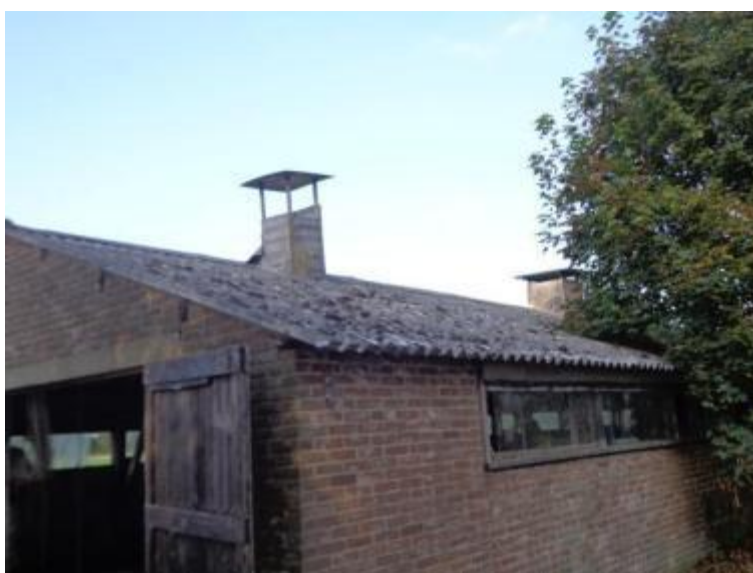
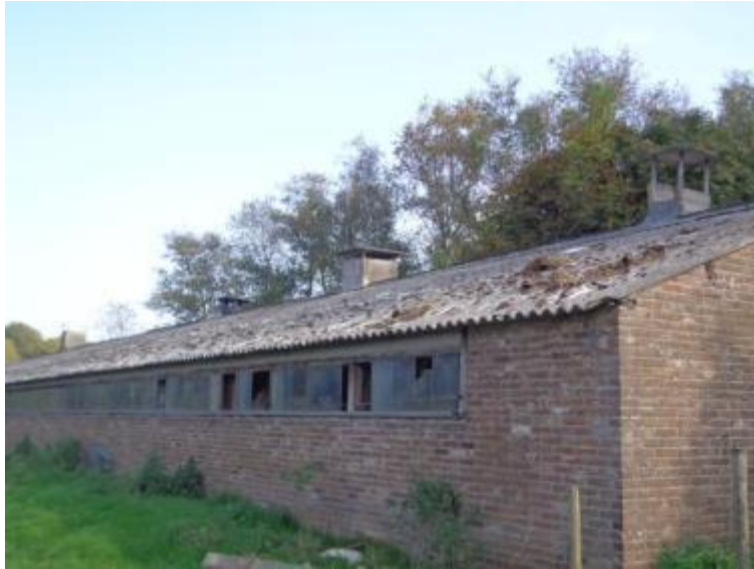
Fotonr.: F20+F21+F22

Bron nr. 2	Golfplaten	Monster nr.	M2	Foto nr.	F20+F21+F22
Locatie	Op dak schuur 2				
Asbest en percentage	Chrysotiel 10-15 % en crocidoliet 2-5 %				
Hoeveelheid	Ca. 400 m ²				
Bevestigingsmethode	Geschroefd				
Binding	Hechtgebonden				
Status	Verweerd en licht beschadigd				
Risicoklasse	2				
Verwijderingmethode	Open lucht				
Bereikbaarheid	Goed bereikbaar				
Opmerkingen	Geen

Openlucht RK2

Het werkgebied dient afgezet/gemarkeerd te worden.

Het SC 530 gecertificeerde bedrijf dat de asbestverwijderingswerkzaamheden uitvoert, dient de best bestaande technieken toe te passen. Er dienen bronmaatregelen genomen te worden om verspreiding te voorkomen. Deze maatregelen dienen in een werkplan, opgesteld conform de SC 530, te worden opgenomen. Tijdens de werkzaamheden dient een volgeleestmasker P3 met aangeblazen lucht te worden gedragen.

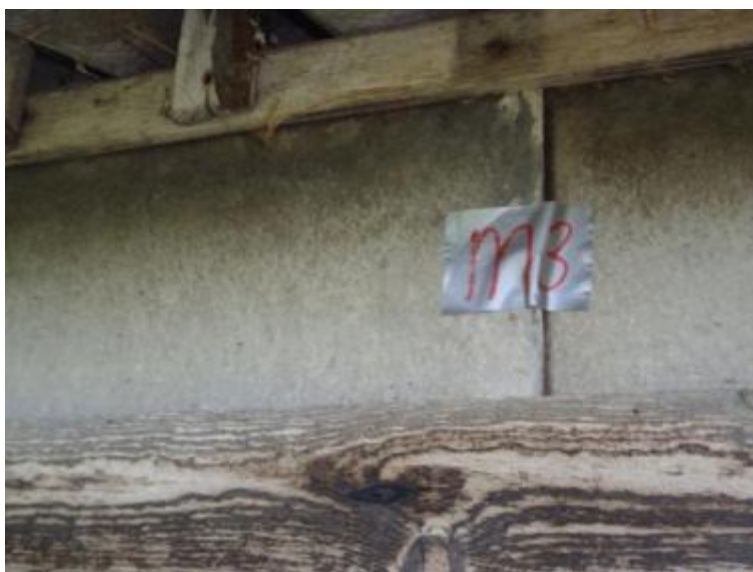
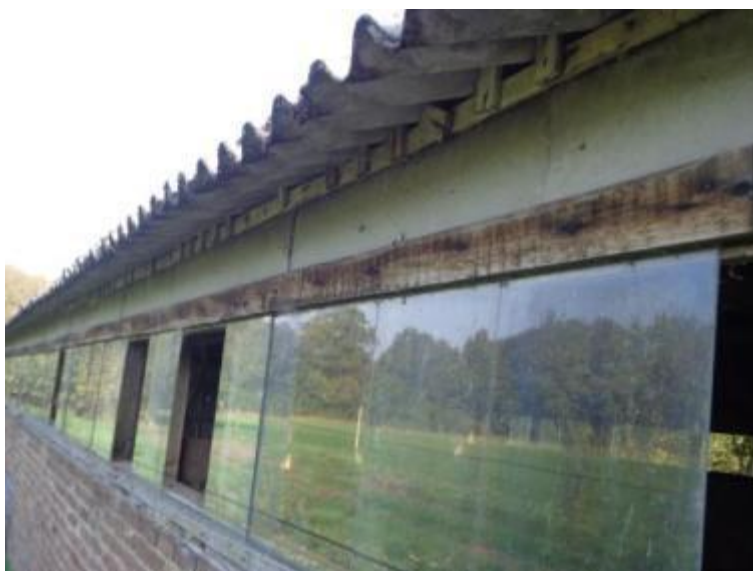
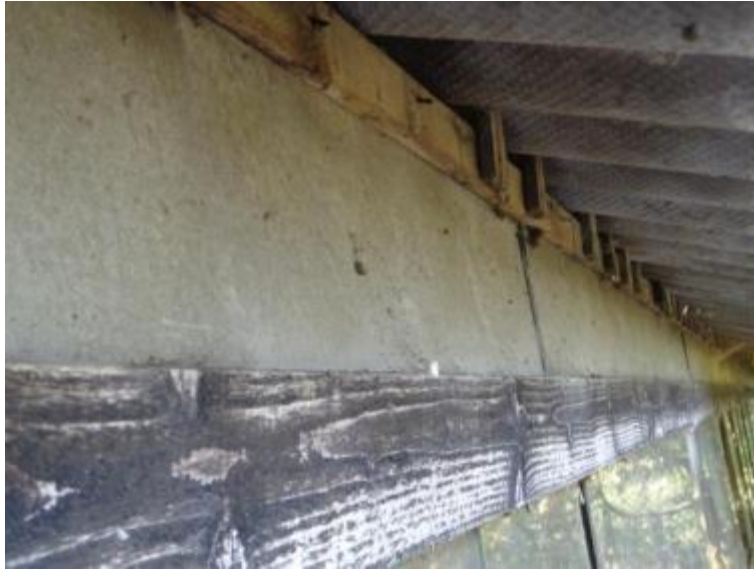
Fotonr.: F23+F24+F25

Bron nr. 3	Gevelbeplating	Monster nr.	M3	Foto nr.	F23+F24+F25
Locatie	Boven ramen in schuur 2				
Asbest en percentage	Chrysotiel 5-10 %				
Hoeveelheid	Ca. 0,2 x 70 m ¹				
Bevestigingsmethode	Geklemd				
Binding	Hechtgebonden				
Status	Niet verweerd en niet beschadigd				
Risicoklasse	2				
Verwijderingmethode	Open lucht				
Bereikbaarheid	Goed bereikbaar				
Opmerkingen	Geen

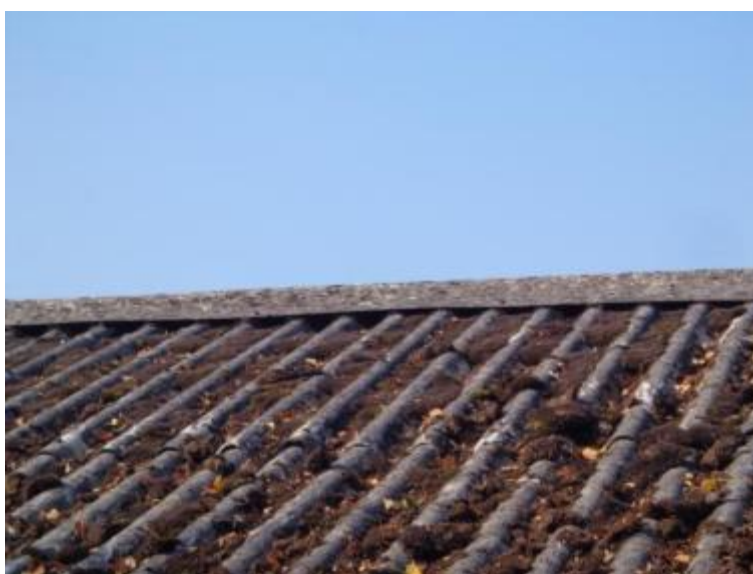
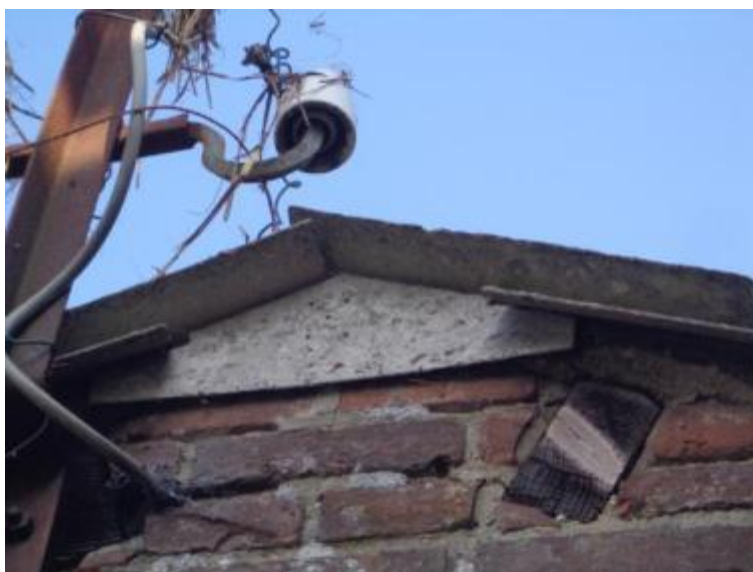
Fotonr.: F31+F32

Bron nr. 3.1	Plaat	Monster nr.	-	Foto nr.	F31+F32
Locatie	Nokstuk op dak schuur 2				
Asbest en percentage	Chrysotiel 5-10 %				
Hoeveelheid	Ca. 20 m ²				
Bevestigingsmethode	Geschroefd				
Binding	Hechtgebonden				
Status	Verweerd en licht beschadigd				
Risicoklasse	2				
Verwijderingmethode	Open lucht				
Bereikbaarheid	Niet goed bereikbaar, op dak				
Opmerkingen	Geen

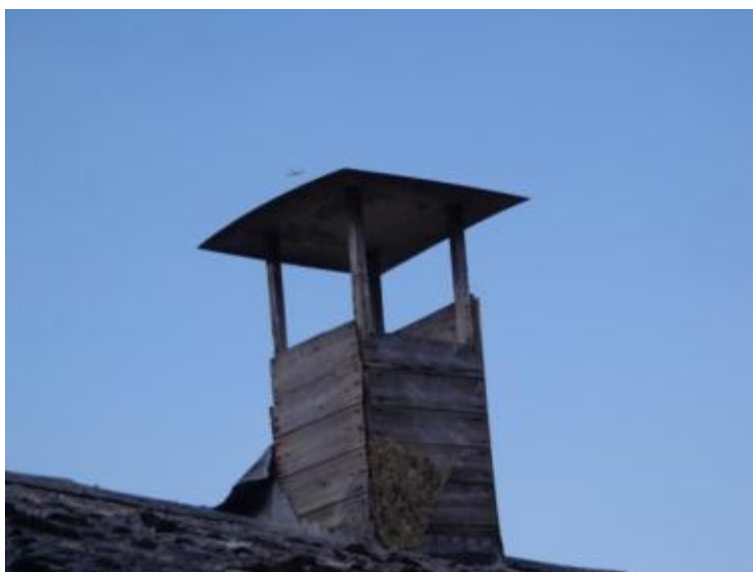
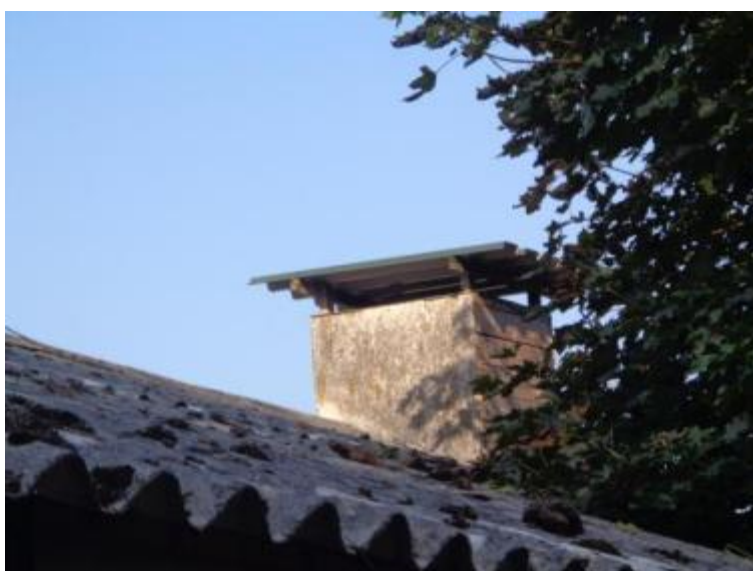
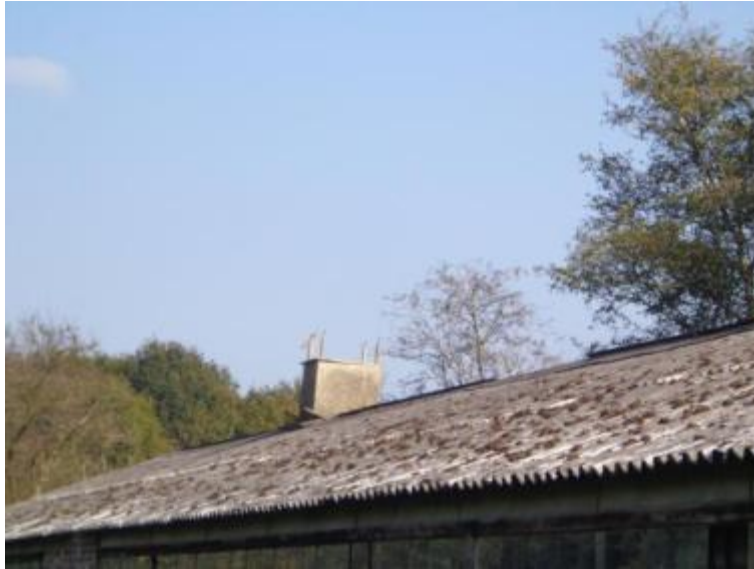
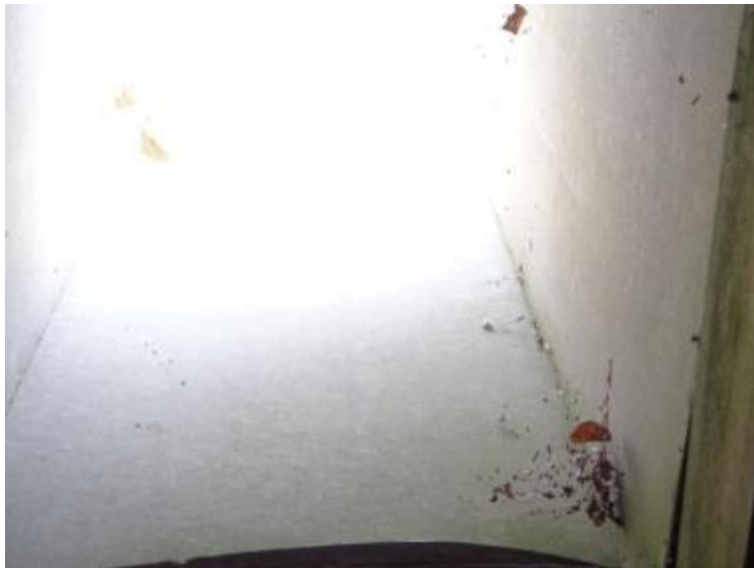
Fotonr.: F26+F27+F28+F37

Bron nr. 3.2	Plaat	Monster nr.	-	Foto nr.	F26+F27+F28+F37
Locatie	Om en in luchtkokers op dak schuur 2				
Asbest en percentage	Chrysotiel 5-10 %				
Hoeveelheid	3 stuks, totaal ca. 6 m ²				
Bevestigingsmethode	Gespijkerd				
Binding	Hechtgebonden				
Status	Verweerd en beschadigd				
Risicoklasse	2				
Verwijderingmethode	Open lucht				
Bereikbaarheid	Niet goed bereikbaar, op dak				
Opmerkingen	Geen

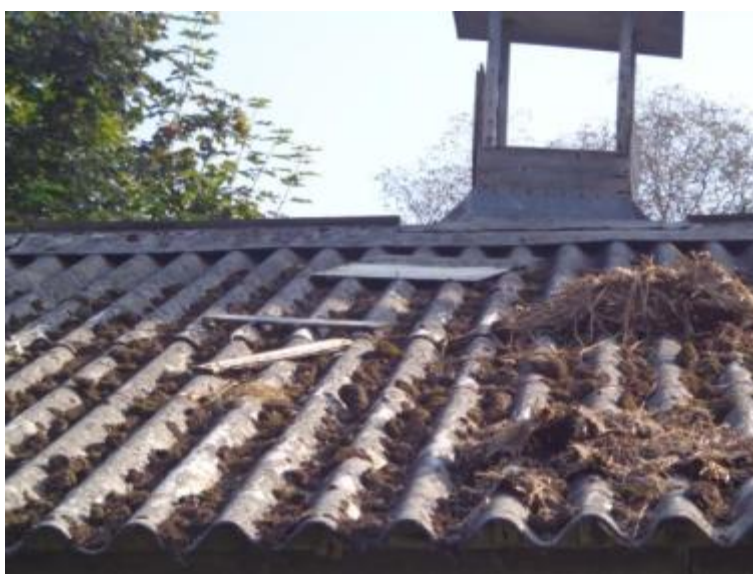
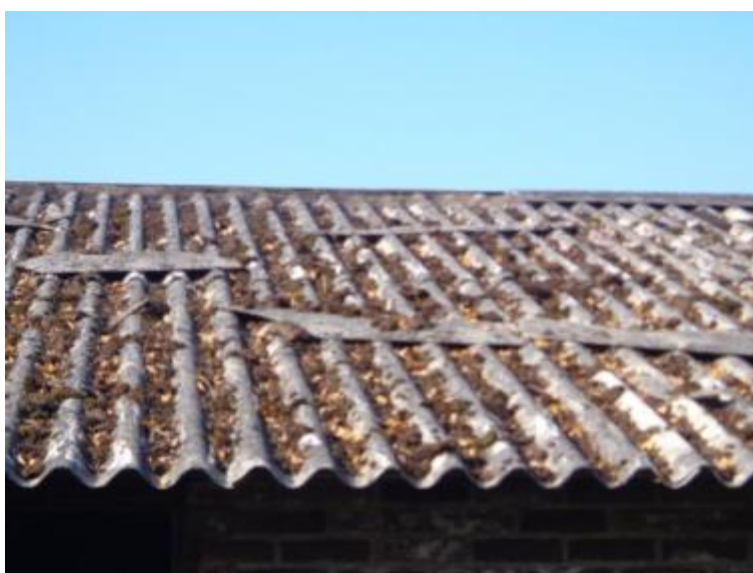
Fotonr.: F29+F30

Bron nr. 3.3	Restanten plaat	Monster nr.	-	Foto nr.	F29+F30
Locatie	Op dak				
Asbest en percentage	Chrysotiel 5-10 %				
Hoeveelheid	Verspreid over ca. 8 m ²				
Bevestigingsmethode	Los				
Binding	Hechtgebonden				
Status	Verweerd en beschadigd				
Risicoklasse	2				
Verwijderingmethode	Open lucht				
Bereikbaarheid	Niet goed bereikbaar, op dak				
Opmerkingen	Geen

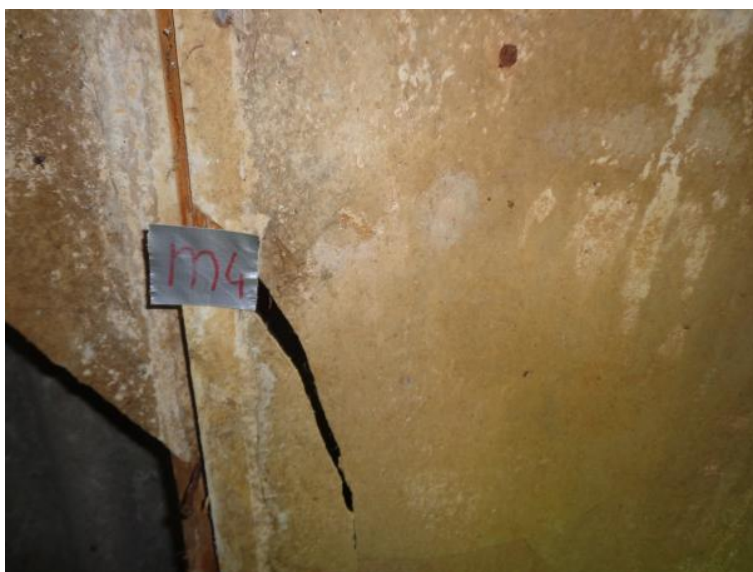
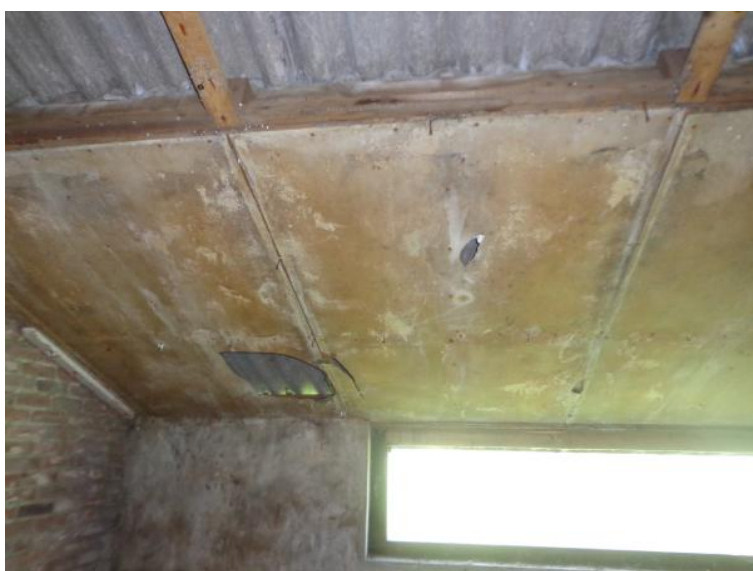
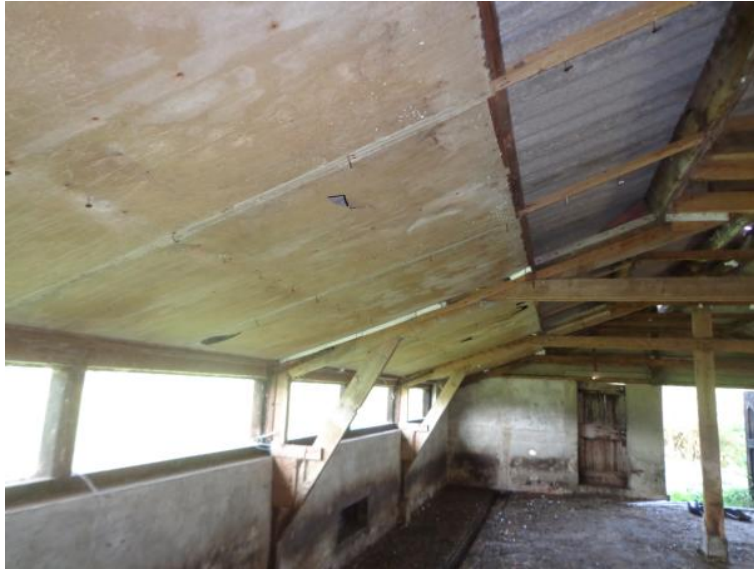
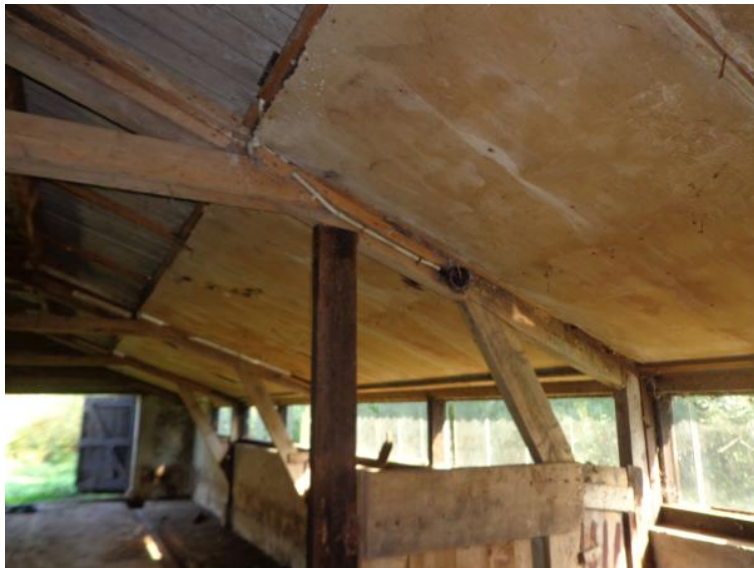
Fotonr.: F33 t/m F36

Bron nr. 4	Plaat	Monster nr.	M4	Foto nr.	F33 t/m F36
Locatie	Tegen plafond schuur 2				
Asbest en percentage	Chrysotiel 5-10 %				
Hoeveelheid	Ca. 60 m ²				
Bevestigingsmethode	Gespijkerd				
Binding	Hechtgebonden				
Status	Niet verweerd, maar wel beschadigd				
Risicoklasse	2				
Verwijderingmethode	Containment				
Bereikbaarheid	Goed bereikbaar				
Opmerkingen	Geen
