## ASBESTINVENTARISATIE TYPE-A

Type object	:	de gebouwen op de locatie
Locatie onderzoek	:	Stuifzandseweg 50 Hoogeveen
Opdrachtgever	:	Zorgcamping en logeerhuis de Vlieger
Projectnummer	:	131565
Datum rapportage	:	2 april 2014

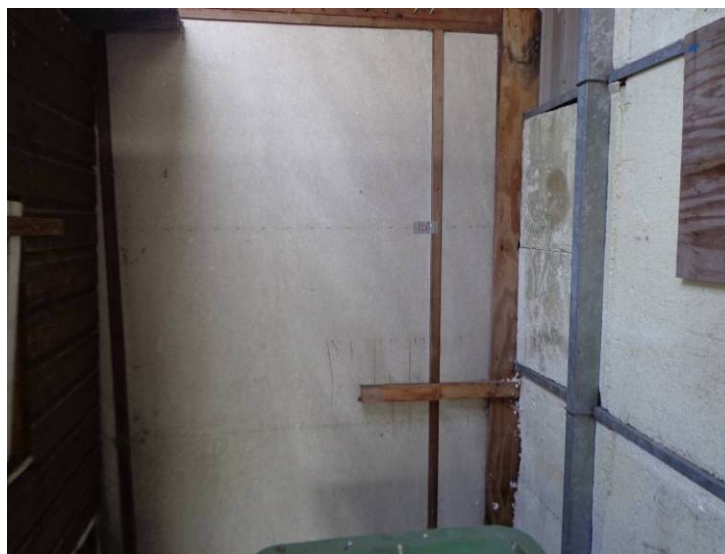
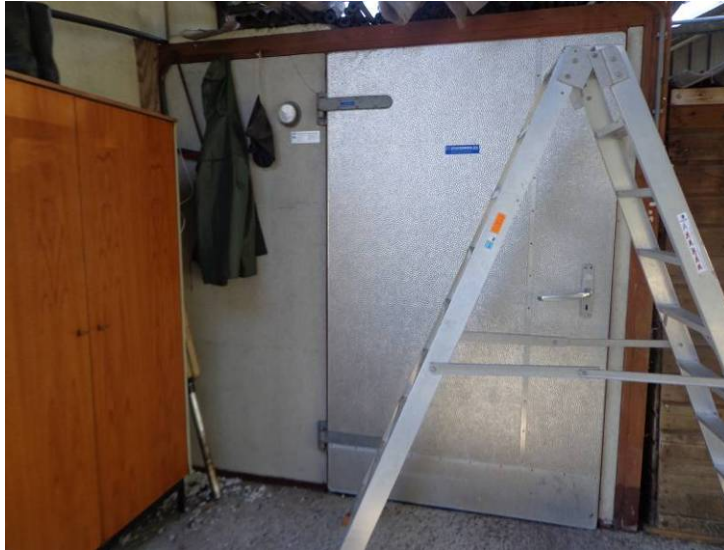
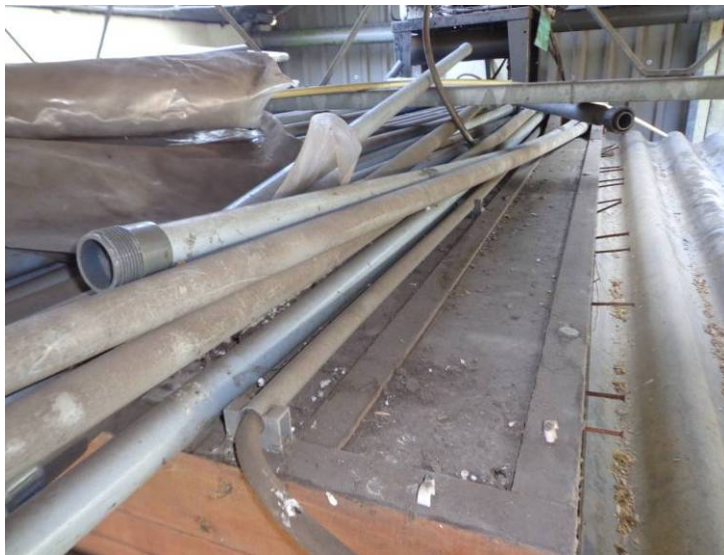
Fotonr.: F1 t/m F3+F12

Bron nr. 1	Plaat (dubbelwandig)	Monster nr.	M1	Foto nr.	F1 t/m F3+F12
Locatie	Koelcel in ruimte 1				
Asbest en percentage	Chrysotiel 2-5 %				
Hoeveelheid	Totaal ca. 70 m <sup>2</sup>				
Bevestigingsmethode	Gespijkerd				
Binding	Hechtgebonden				
Status	Niet verweerd en niet beschadigd				
Risicoklasse	2				
Verwijderingsmethode	Containment				
Bereikbaarheid	Goed bereikbaar				
Advies	Saneren bij sloop of renovatie				
Opmerkingen	Geen

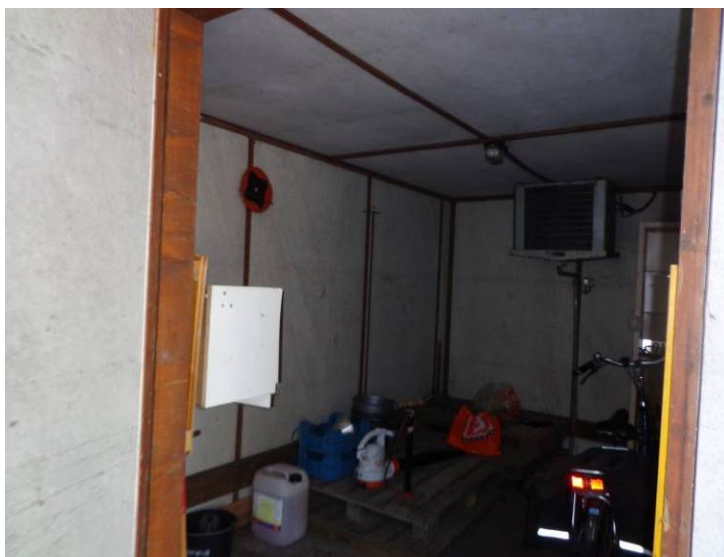
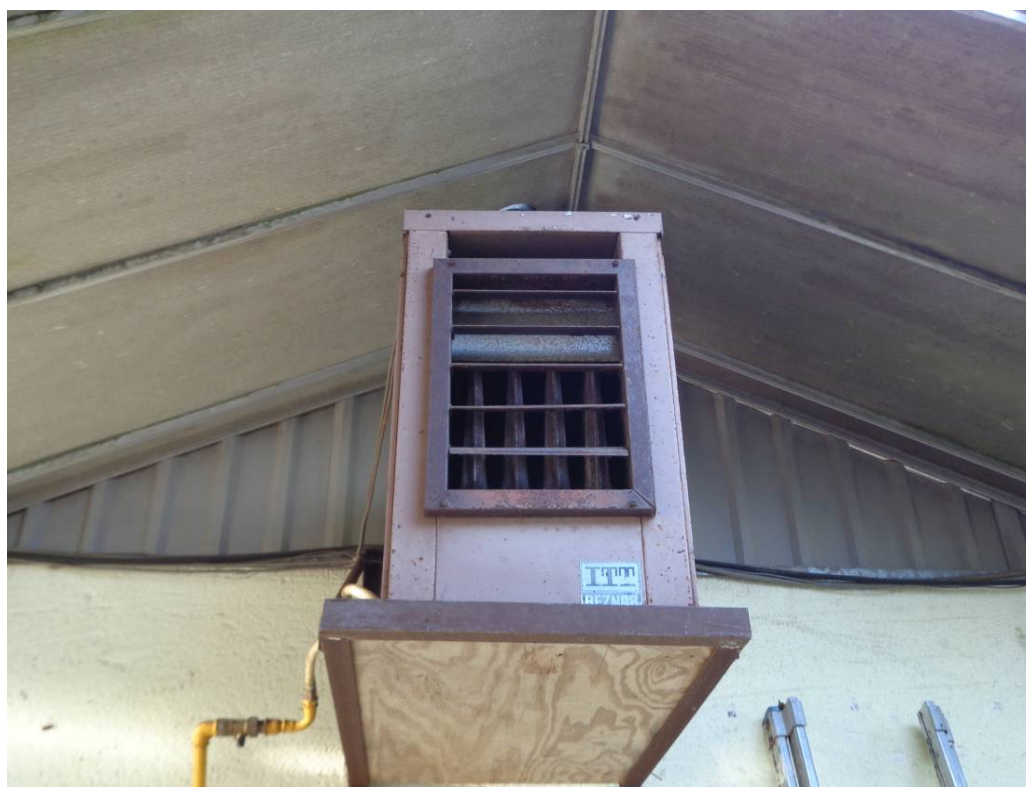
Fotonr.: F6

Bron nr. 2	Heater	Monster nr.	T1	Foto nr.	F6
Locatie	In ruimte 1, ITT Reiznor, bouwjaar onbekend				
Asbest en percentage	Asbestverdacht				
Hoeveelheid	1 stuks				
Bevestigingsmethode	In beugels				
Binding	-				
Status	Niet beschadigd				
Risicoklasse	1				
Verwijderingmethode	In zijn geheel zonder breuk inpakken en verwijderen				
Bereikbaarheid	Goed bereikbaar				
Advies	Saneren bij sloop of renovatie				
Opmerkingen	Geen

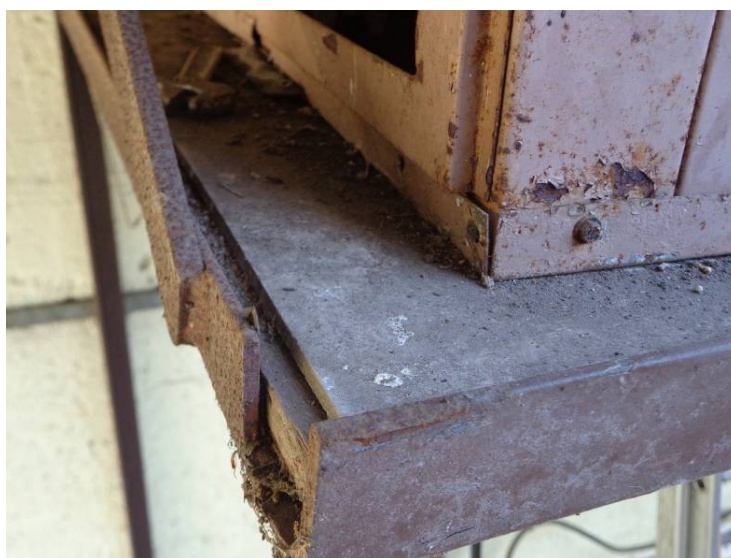
Fotonr.: F7+F8

Bron nr. 1.1	Plaat	Monster nr.	V2	Foto nr.	F7+F8
Locatie	Onder heater in ruimte 1				
Asbest en percentage	Chrysotiel 2-5 %				
Hoeveelheid	Ca. 0,5 m <sup>2</sup>				
Bevestigingsmethode	Gespijkerd op houten plaat (houten plaat ligt los)				
Binding	Hechtgebonden				
Status	Niet verweerd en niet beschadigd				
Risicoklasse	1				
Verwijderingsmethode	In zijn geheel zonder breuk inpakken en verwijderen				
Bereikbaarheid	Niet goed bereikbaar				
Advies	Saneren bij sloop of renovatie				
Opmerkingen	Geen

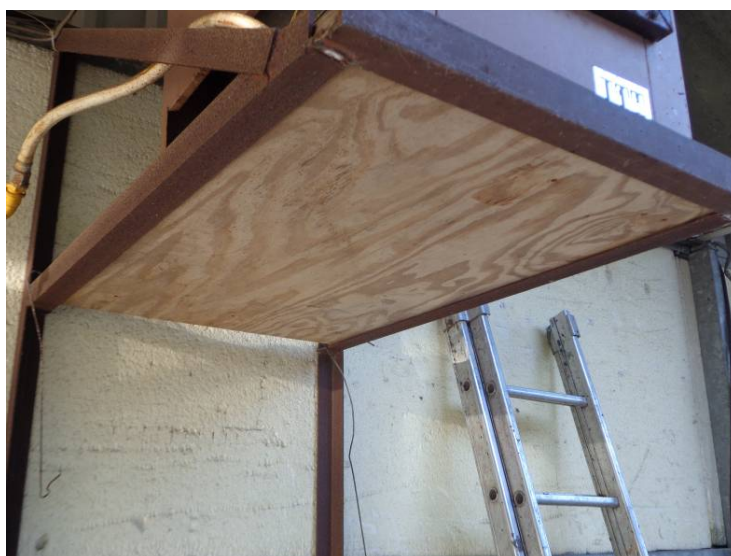
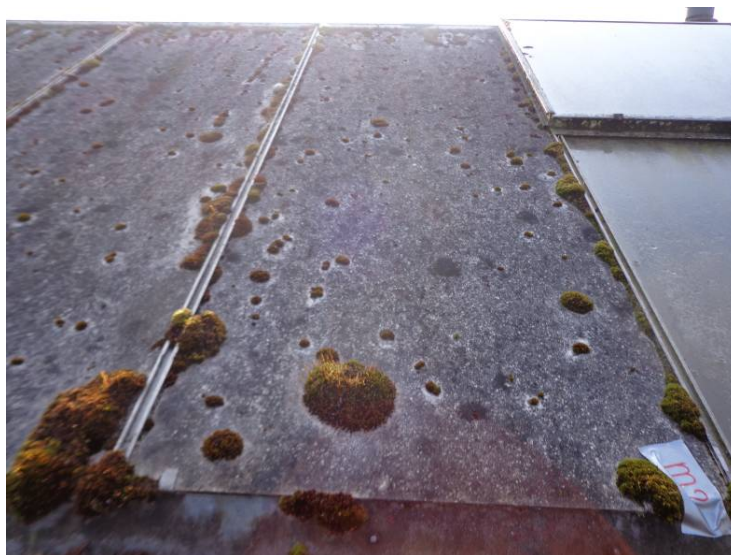
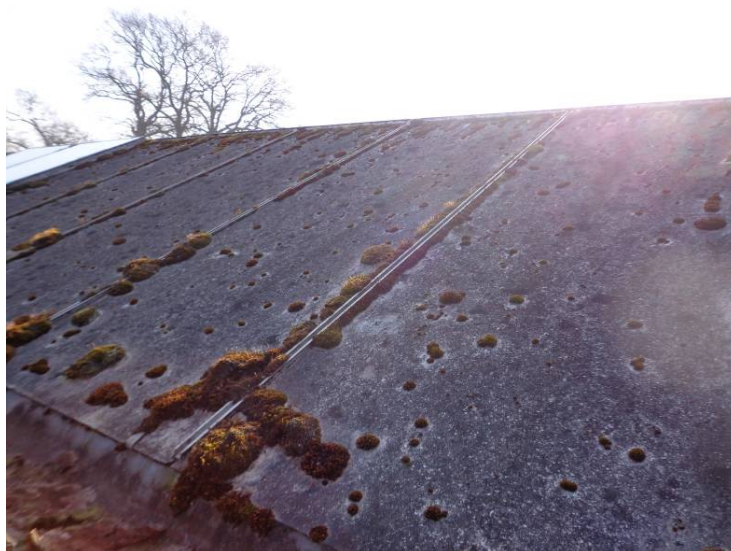
Fotonr.: F9+F10+F11

Bron nr. 3	Plaat	Monster nr.	M2	Foto nr.	F9 t/m F11
Locatie	Op dak ruimte 1				
Asbest en percentage	Chrysotiel 10-15 %				
Hoeveelheid	Ca. 90 m <sup>2</sup>				
Bevestigingsmethode	Geklemd				
Binding	Hechtgebonden				
Status	Verweerd, maar niet beschadigd				
Risicoklasse	2				
Verwijderingmethode	Open lucht				
Bereikbaarheid	Goed bereikbaar				
Advies	Saneren bij sloop of renovatie				
Opmerkingen	Geen

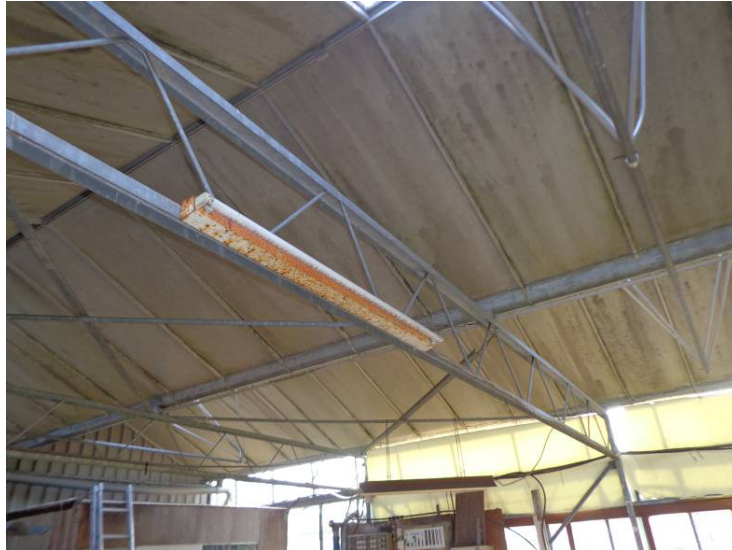
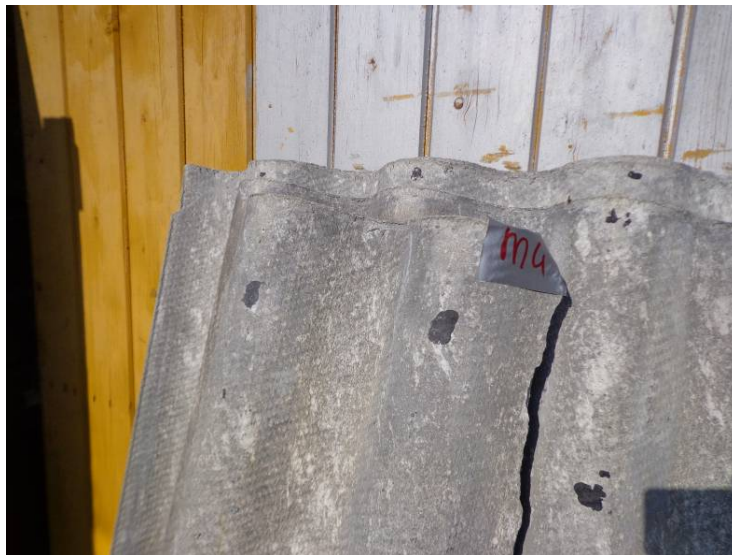
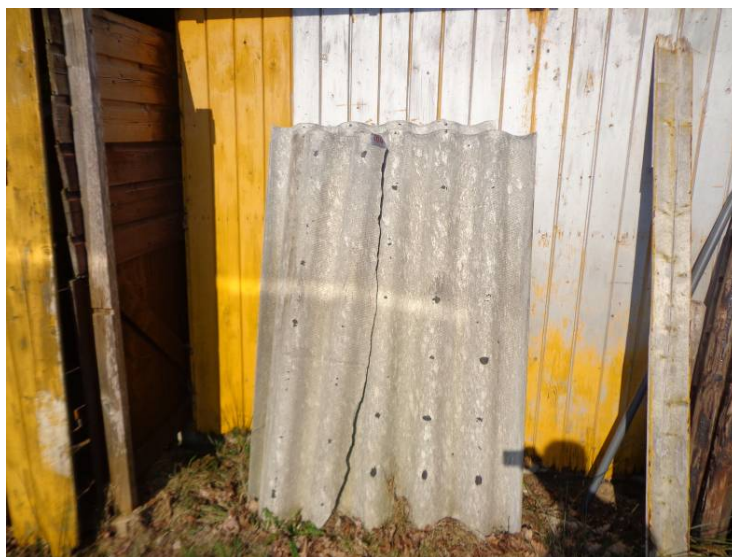
Fotonr.: F16+F17

Bron nr. 5	Golfplaat	Monster nr.	M4	Foto nr.	F16+F17
Locatie	Achter schuur 4				
Asbest en percentage	Chrysotiel 10-15 %				
Hoeveelheid	Ca. 4 m <sup>2</sup>				
Bevestigingsmethode	Los				
Binding	Hechtgebonden				
Status	Niet verweerd, maar licht beschadigd				
Risicoklasse	2				
Verwijderingmethode	Open lucht				
Bereikbaarheid	Goed bereikbaar				
Advies	Saneren bij sloop of renovatie				
Opmerkingen	Geen

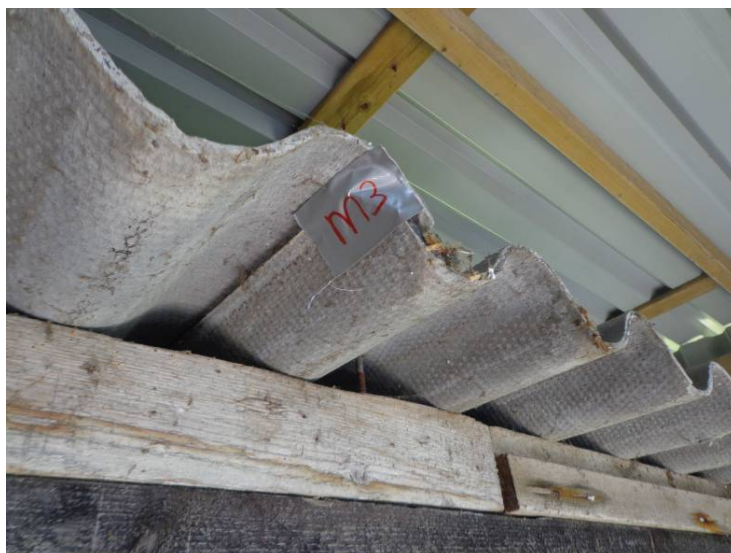
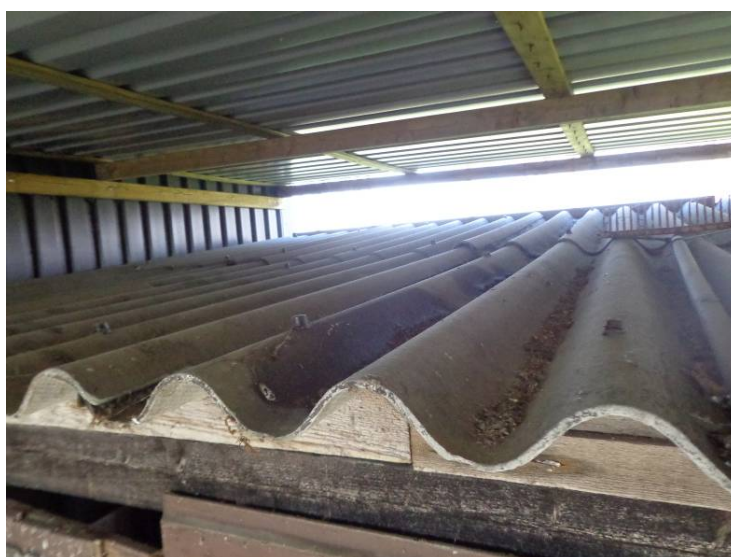
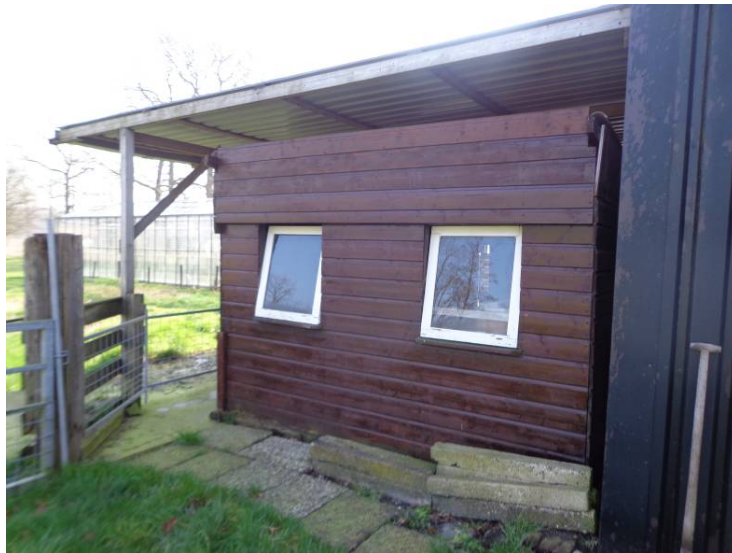
Fotonr.: F13+F14+F15

Bron nr. 4	Golfplaat	Monster nr.	M3	Foto nr.	F13+F14+F15
Locatie	Op dak schuur 3 onder overkapping				
Asbest en percentage	Niet aantoonbaar				
Hoeveelheid	Ca. 10 m <sup>2</sup>				
Opmerkingen	Geen

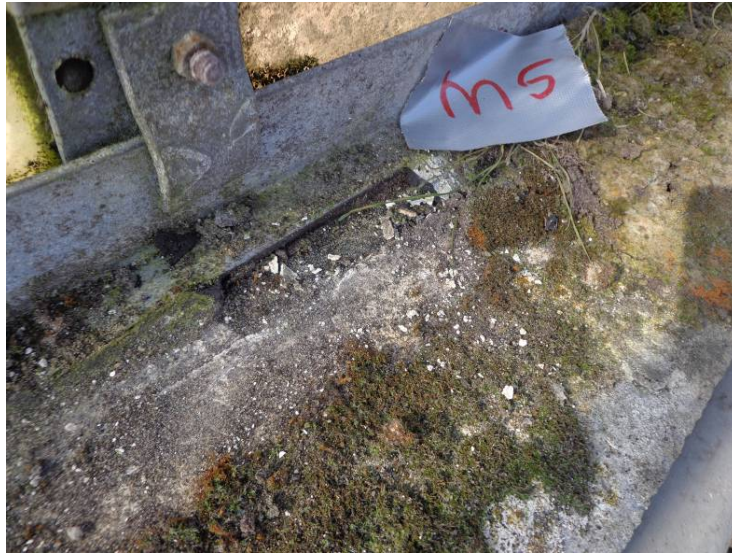
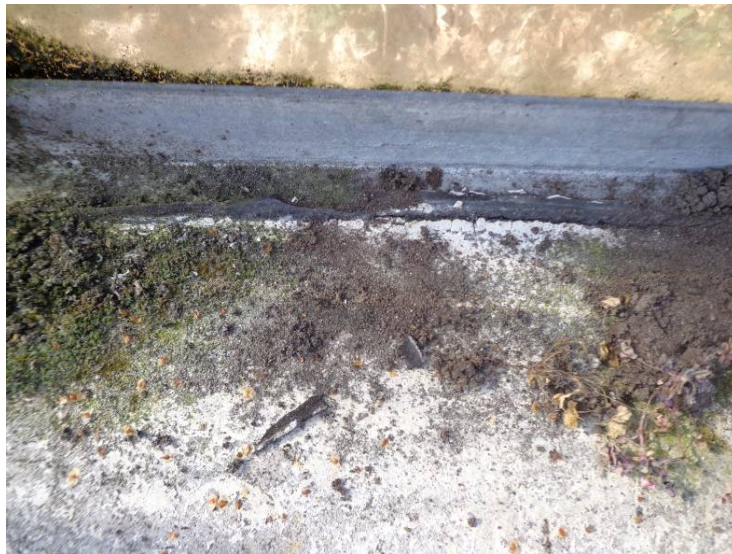
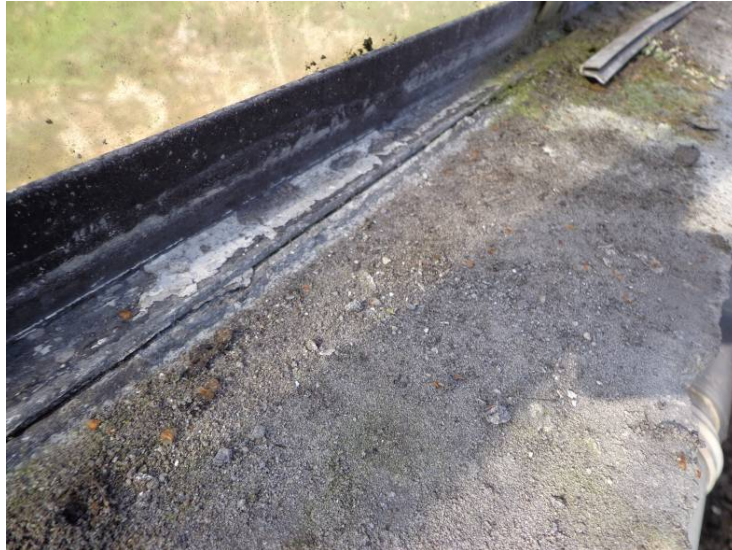
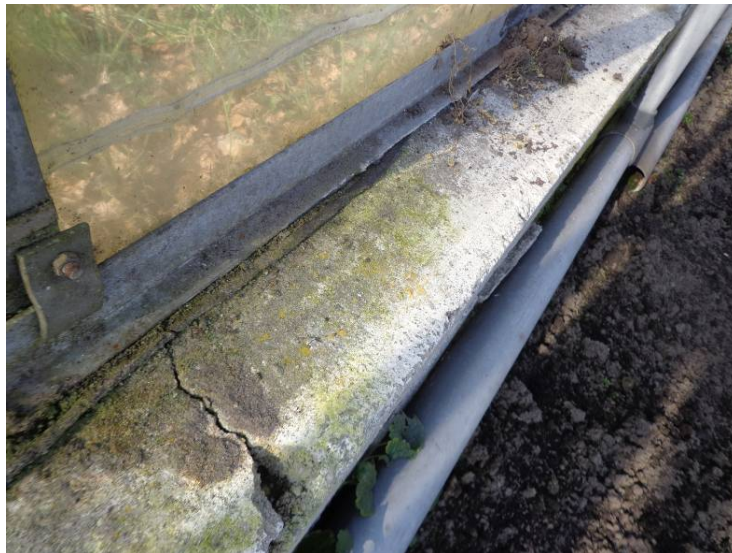
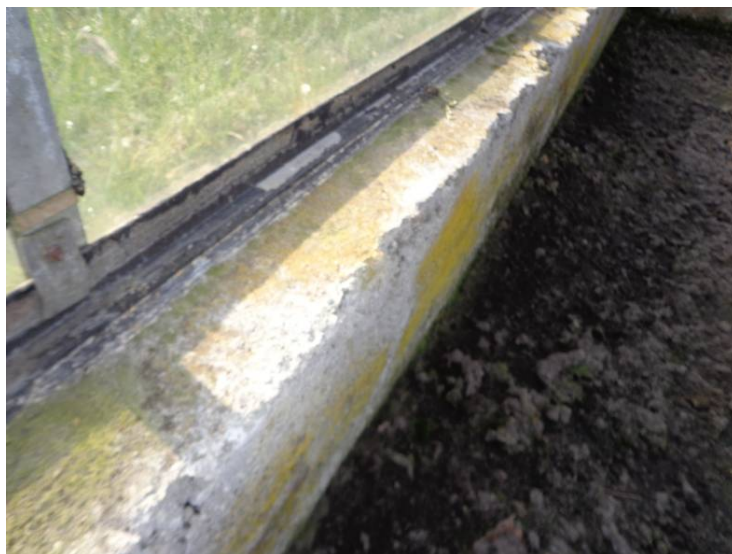
Fotonr.: F18 t/m F22

Bron nr. 6	Kit	Monster nr.	M5	Foto nr.	F18 t/m F22
Locatie	Kas 2 onder kozijn aansluiting gemetselde muur				
Asbest en percentage	Niet aantoonbaar				
Hoeveelheid	Ca. 150 m <sup>1</sup>				
Opmerkingen	Geen

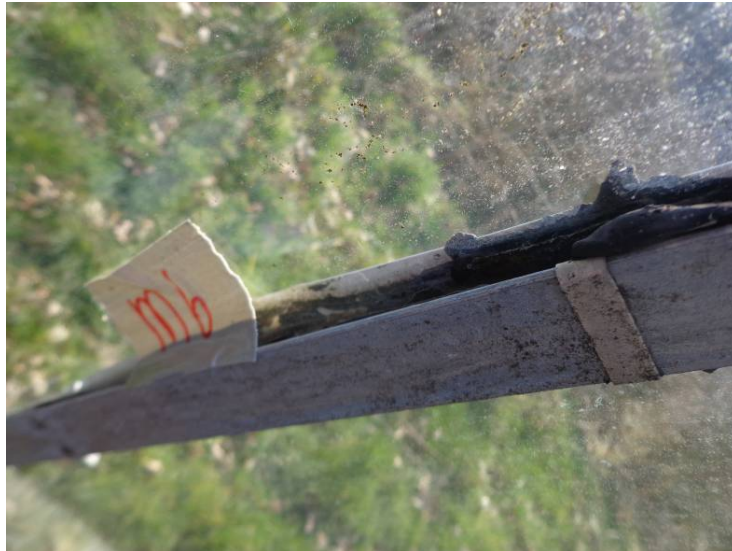
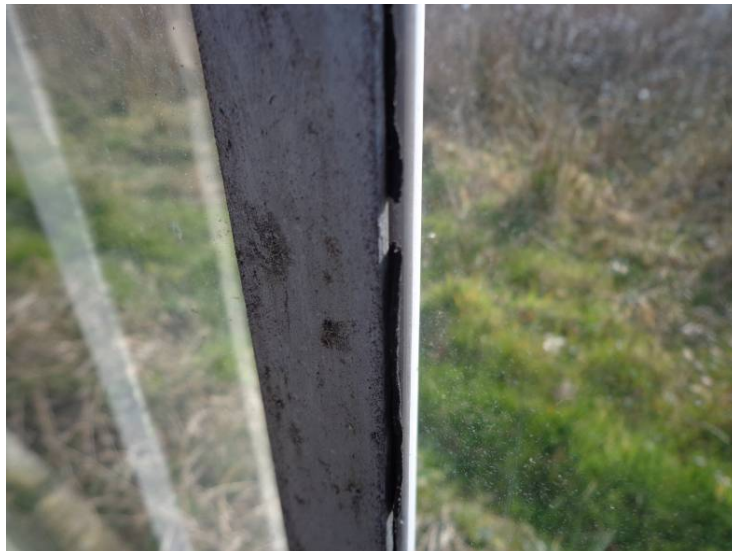
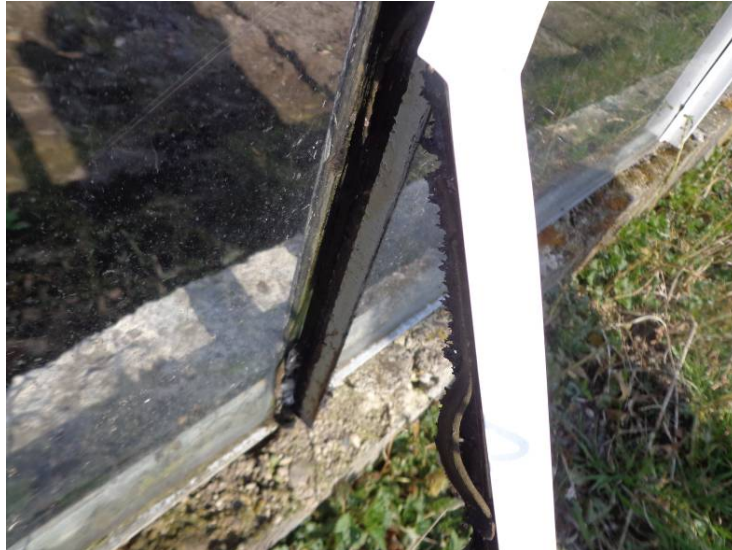
Fotonr.: F23 t/m F25

Bron nr. 7	Kit	Monster nr.	M6	Foto nr.	F23 t/m F25
Locatie	In kozijnen kas 2				
Asbest en percentage	Niet aantoonbaar				
Hoeveelheid	Ca. 1.170 m <sup>1</sup>				
Opmerkingen	Geen

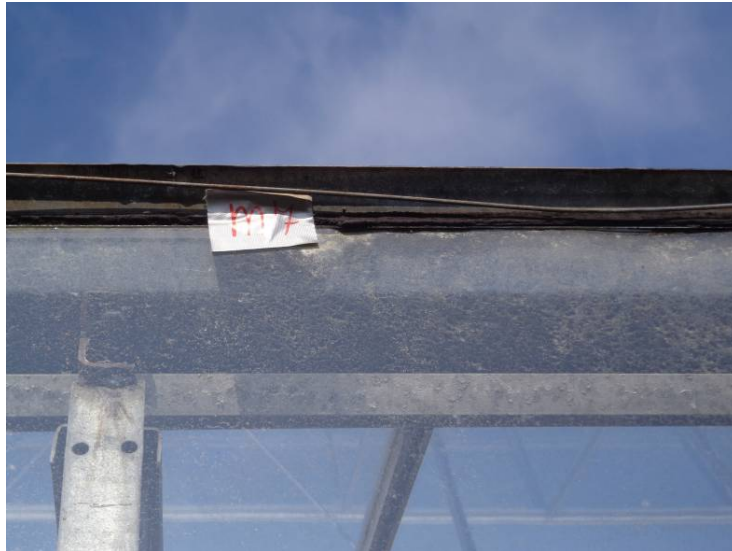
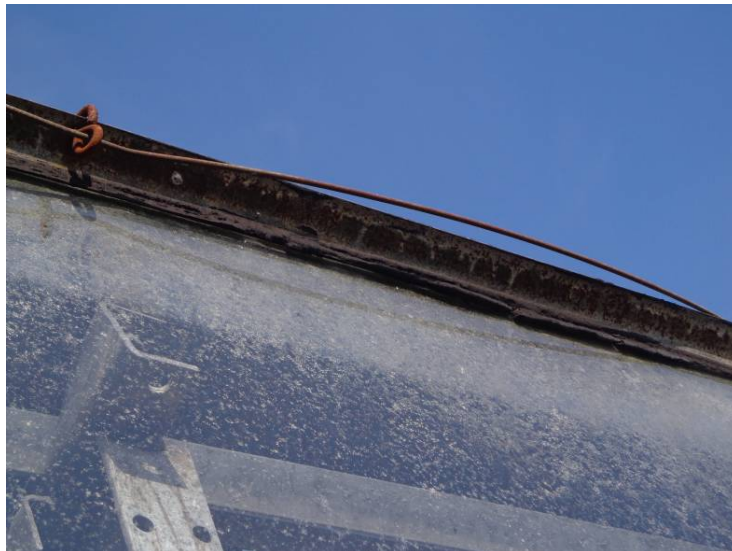
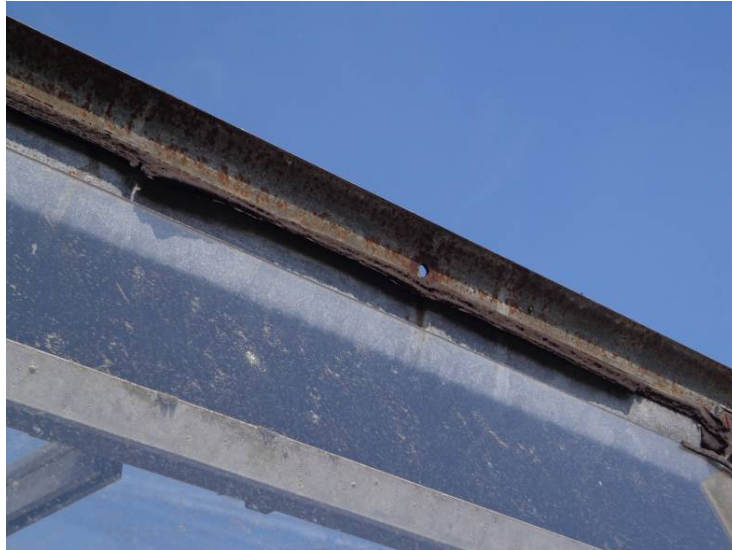
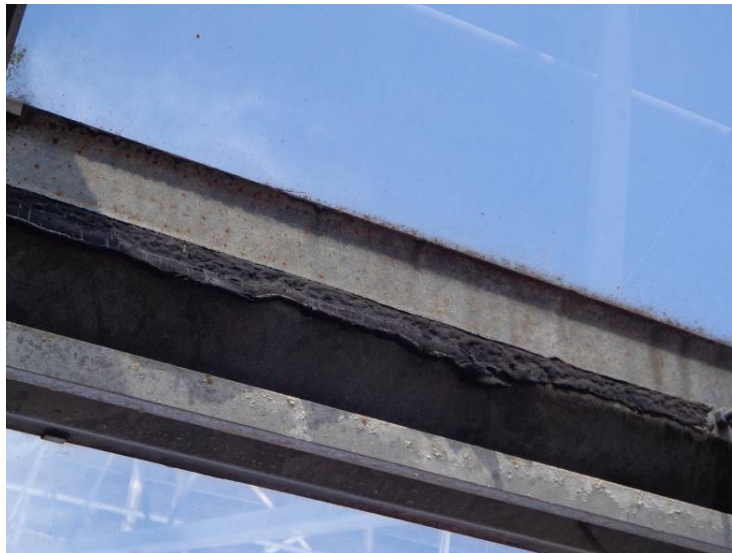
Fotonr.: F26 t/m F29

Bron nr. 8	Kit	Monster nr.	M7	Foto nr.	F26 t/m F29
Locatie	In kozijn kas 2				
Asbest en percentage	Niet aantoonbaar				
Hoeveelheid	Ca. 12.835 m <sup>1</sup>				
Opmerkingen	Geen

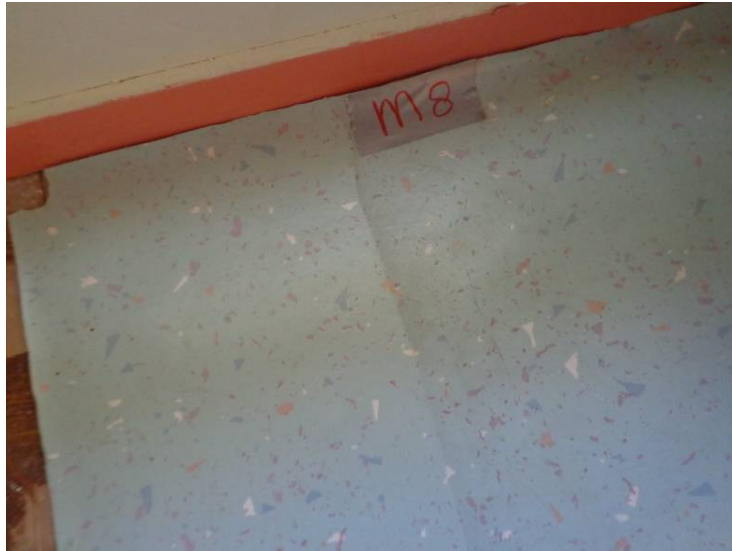
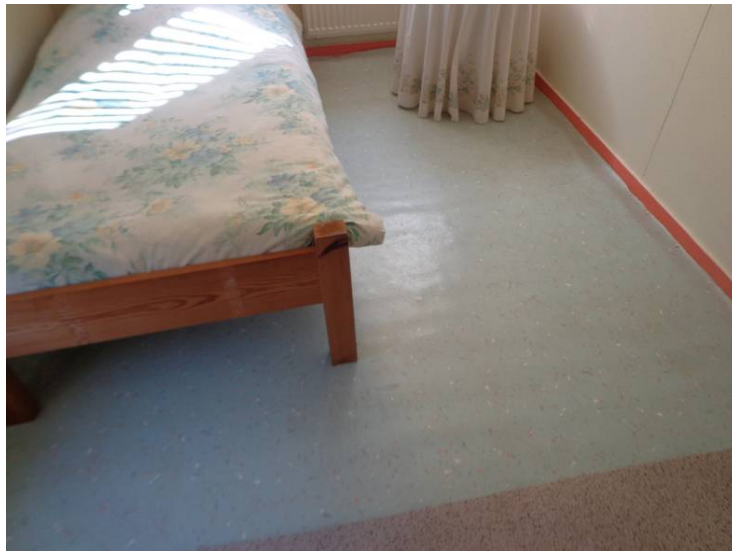
Fotonr.: F30+F31

Bron nr. 9	Zeil	Monster nr.	M8	Foto nr.	F30+F31
Locatie	In slaapkamer 4 verdieping				
Asbest en percentage	Niet aantoonbaar				
Hoeveelheid	Ca. 8 m <sup>2</sup>				
Opmerkingen	Geen
