Rapportage asbestinventarisatie conform certificatieschema asbestinventarisatie en asbestverwijdering

Projectnummer: 20020591

Het verenigingsgebouw en bijgebouw aan de W.A. de Gruyterstraat 1 te Almelo

Oprachtgever : Koopman Vastgoed BV
Newtonstraat 19
7651 AP Tubbergen
t.a.v : De heer H. Koopman
Versie : 1
Datum onderzoek : 26 maart 2020
Datum rapportage : 3 april 2020
Rapportage geldig tot : 3 april 2023

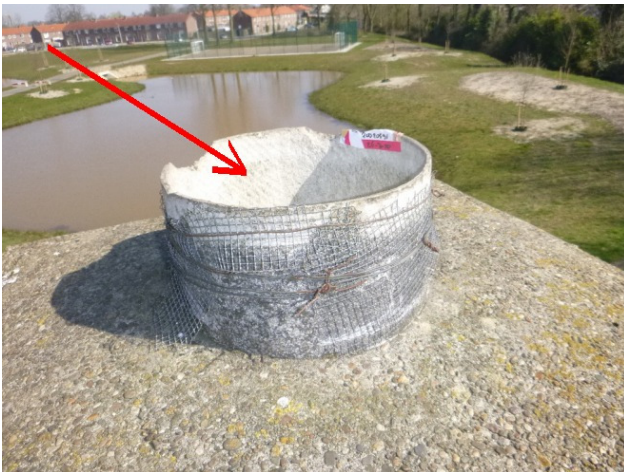
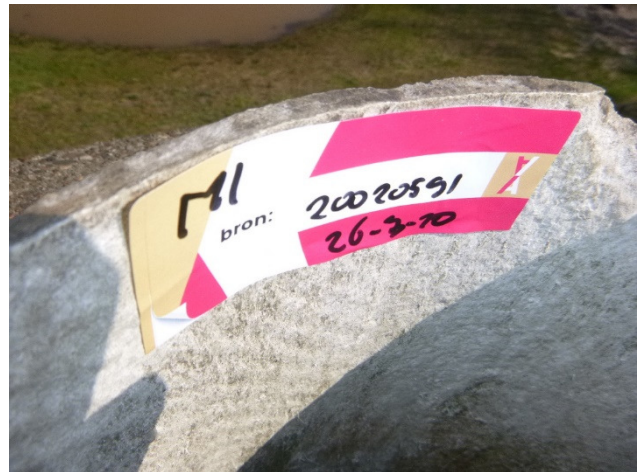
bron 1

De schoorsteen van het verenigingsgebouw is vierkant opgemetseld. Boven op de schoorsteen is een asbesthoudende buis aangetroffen.

Toepassing 1: rookgasafvoerbuïs op schoorsteen

Locatie	verenigingsgebouw	Verdieping	dak
Monstercode	M1	Soort materiaal	cement
Asbesthoudend	ja	Asbestsoort	chrysotiel
Analysecertificaat	STL.166353	Percentage	10-15%
Hechtgebondenheid	hechtgebonden	Beschadiging	licht
Graad van verwerking	licht	Omgevingskenmerken	
Hoeveelheid	0.5 m ¹	Bevestiging	ingemetseld
Bereikbaarheid	goed	Risicoklasse	2 buitensanering

Handeling	Overig (als geheel verwijderen niet mogelijk is)
------------------	--

Risicoklasse	2
Gebruikte versie classificatiemodel	SMART 2.4 03032020 (ingangsdatum 03-03-2020)

Openlucht RK2

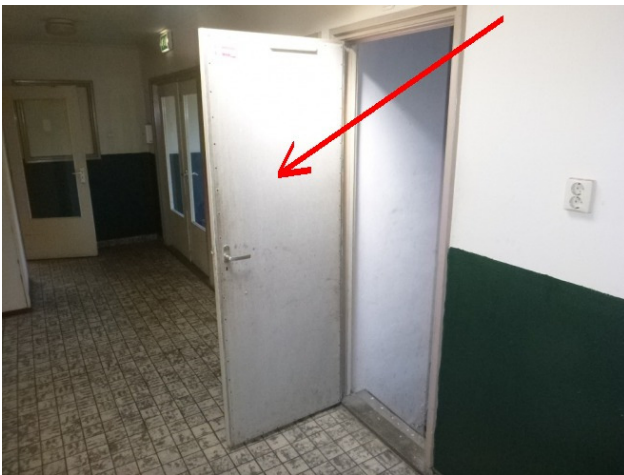
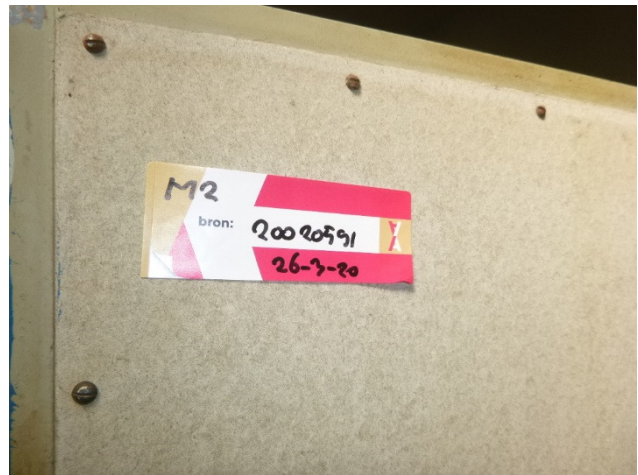
bron 2

Op een deur in het verenigingsgebouw is een asbesthoudende vlakke plaat aangetroffen.

Toepassing 2: vlakke plaat op deur

Locatie	verenigingsgebouw	Verdieping	begane grond
Monstercode	M2	Soort materiaal	cement
Asbesthoudend	ja	Asbestsoort	chrysotiel
Analysecertificaat	STL.166353	Percentage	2-5%
Hechtgebondenheid	hechtgebonden	Beschadiging	licht
Graad van verwerking	licht	Omgevingskenmerken	
Hoeveelheid	1.4 m ²	Bevestiging	geschroefd
Bereikbaarheid	goed	Risicoklasse	1 binnensanering

Aanbevelingen	
Opmerkingen	Op de deur in het verenigingsgebouw is een asbesthoudende vlakke plaat aangetroffen. Deze vlakke plaat kan inclusief deur onder risicoklasse 1 worden verwijderd.

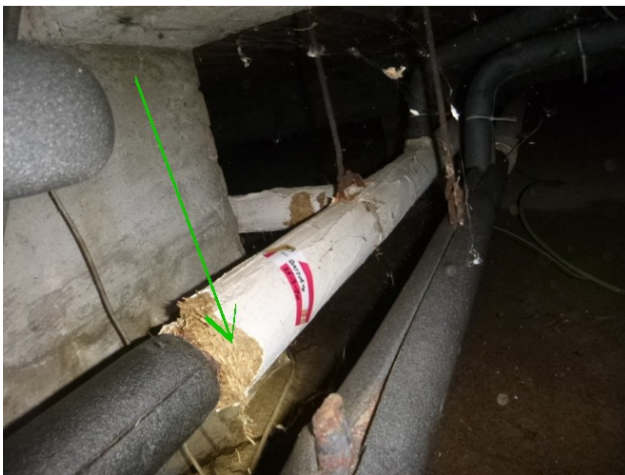
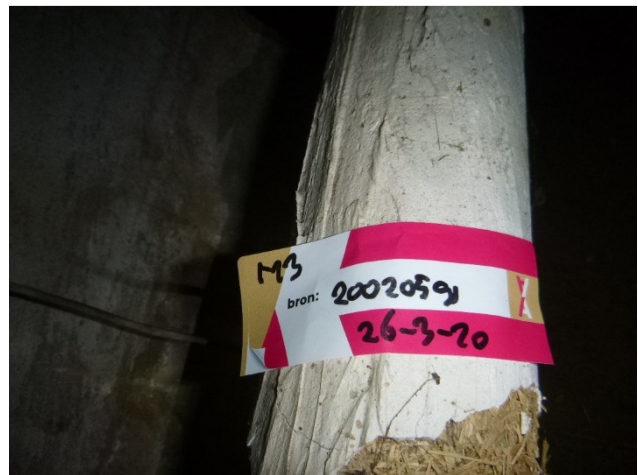
bron 3

De kruipruimte van het verenigingsgebouw is visueel via het kruipluik en via minimale betreding geïnspecteerd. De aangetroffen leidingisolatie is asbestvrij, verder is er geen vermoeden van asbestverdachte materialen in de kruipruimte.

Toepassing 3: leidingisolatie in kruipruimte

Locatie	verenigingsgebouw	Verdieping	kruipruimte
Monstercode	M3	Soort materiaal	gips en houtvezels
Asbesthoudend	nee	Asbestsoort	n.v.t.
Analysecertificaat	STL.166353	Percentage	< 0,1%
Hechtgebondenheid	n.v.t.	Beschadiging	licht
Graad van verwerking	licht	Omgevingskenmerken	
Hoeveelheid	1	Bevestiging	geklemd
Bereikbaarheid	goed	Risicoklasse	n.v.t.

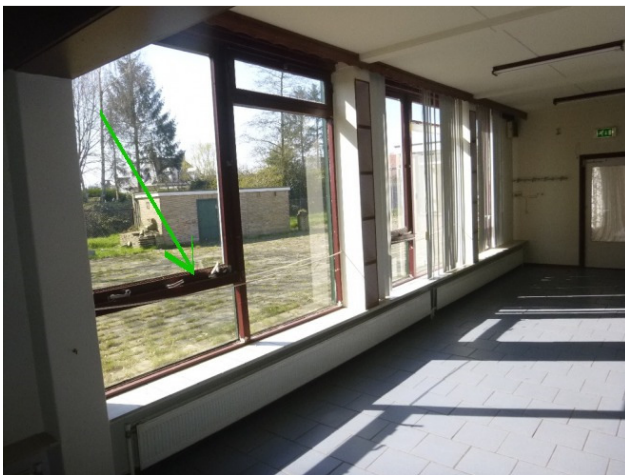
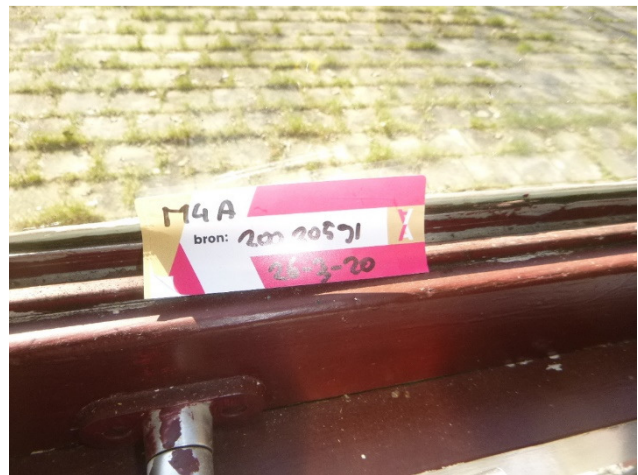
bron 4-A

De kit in de condensprofielen van de raamkozijnen van het verenigingsgebouw is asbestvrij.

Toepassing 4-A: kit in condensprofiel (a)

Locatie	verenigingsgebouw	Verdieping	begane grond
Monstercode	M4a	Soort materiaal	kit
Asbesthoudend	nee	Asbestsoort	n.v.t
Analysecertificaat	STL.166353	Percentage	< 0,1%
Hechtgebondenheid	n.v.t.	Beschadiging	licht
Graad van verwerking	licht	Omgevingskenmerken	
Hoeveelheid	n.v.t.	Bevestiging	verwerkt in aluminium strip
Bereikbaarheid	goed	Risicoklasse	n.v.t.

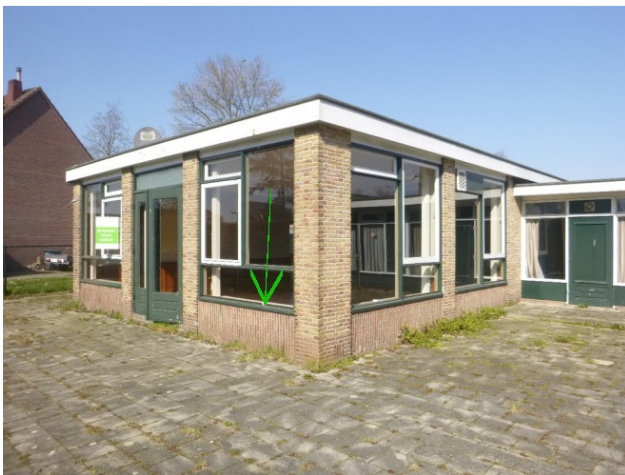
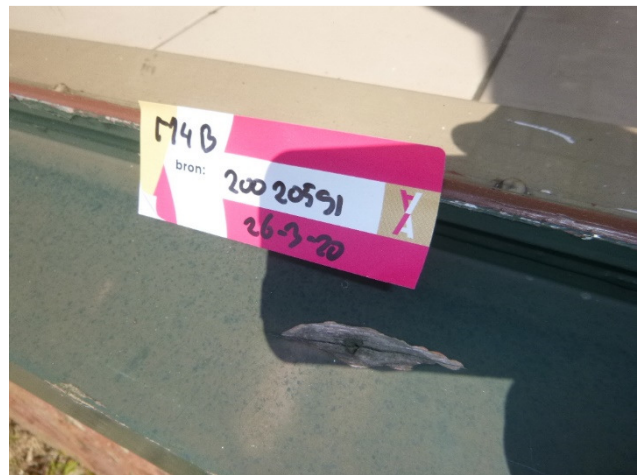
bron 4-B

Toepassing 4-B: kit in condensprofiel (b)

Locatie	gebouw	Verdieping	begane grond
Monstercode	M4b	Soort materiaal	kit
Asbesthoudend	nee	Asbestsoort	n.v.t
Analysecertificaat	STL.166353	Percentage	< 0,1%
Hechtgebondenheid	n.v.t.	Beschadiging	licht
Graad van verwerking	licht	Omgevingskenmerken	
Hoeveelheid	n.v.t.	Bevestiging	verwerkt in aluminium strip
Bereikbaarheid	goed	Risicoklasse	n.v.t.

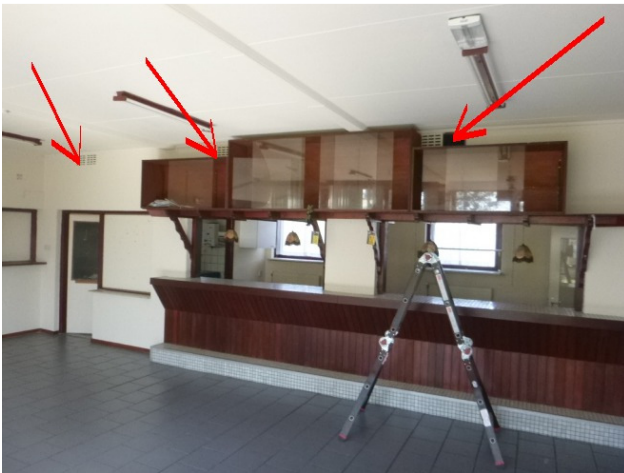
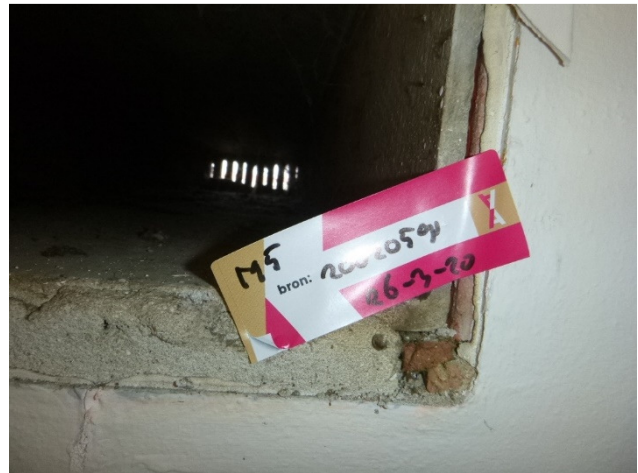
bron 5

Toepassing 5: ventilatiekokers in verenigingsgebouw

Locatie	verenigingsebouw	Verdieping	begane grond
Monstercode	M5	Soort materiaal	cement
Asbesthoudend	ja	Asbestsoort	chrysotiel
Analysecertificaat	STL.166353	Percentage	10-15%
Hechtgebondenheid	hechtgebonden	Beschadiging	licht
Graad van verwerking	licht	Omgevingskenmerken	
Hoeveelheid	3 stuks	Bevestiging	ingemetseld
Bereikbaarheid	goed	Risicoklasse	2 binnensanering

Aanbevelingen	
Opmerkingen	Bron 5 bestaat uit 3 stuks asbesthoudende ventilatiekokers van circa 2.4 meter per stuk.

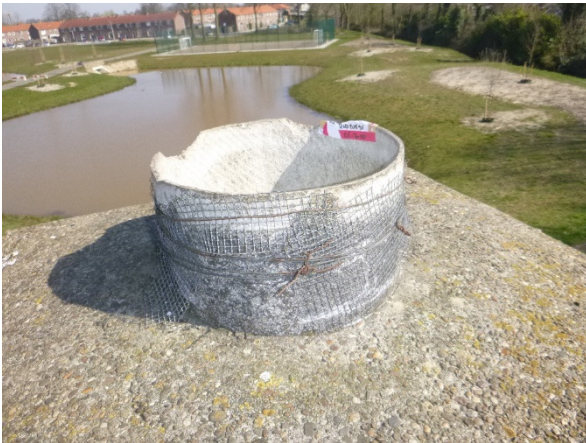
Asbesthoudende buis op schoorsteen

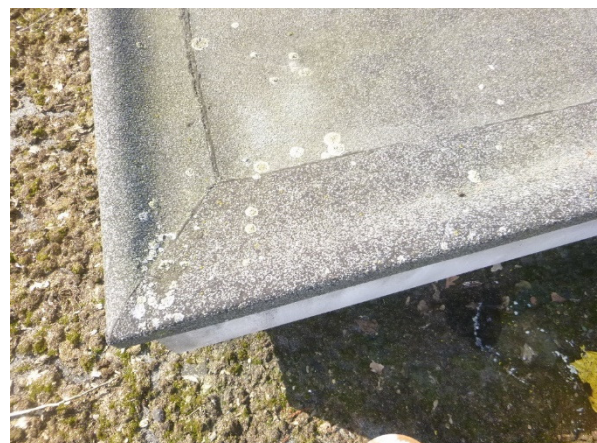
Dakbedekking met steenslag (niet asbestverdacht)

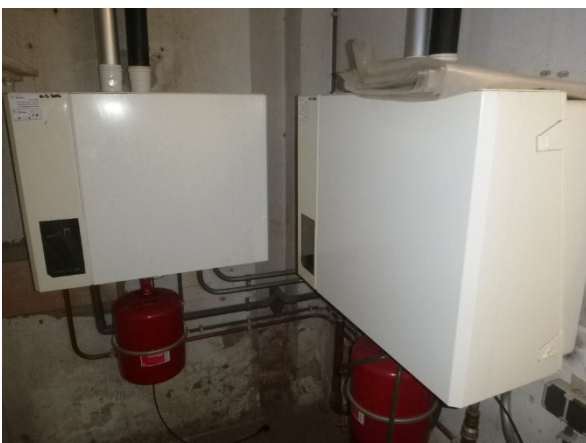
Asbestrijv cv-ketels in kelder

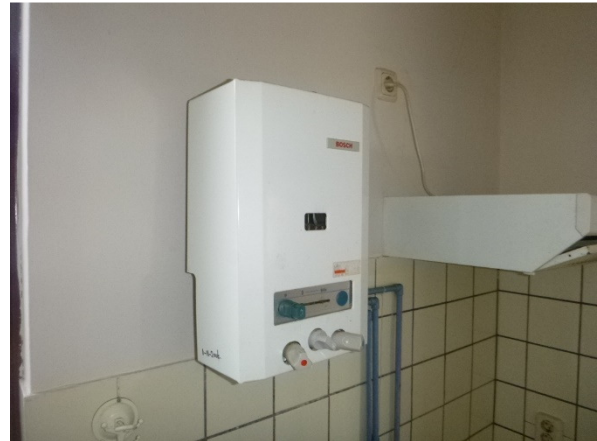
Asbestrijge geiser

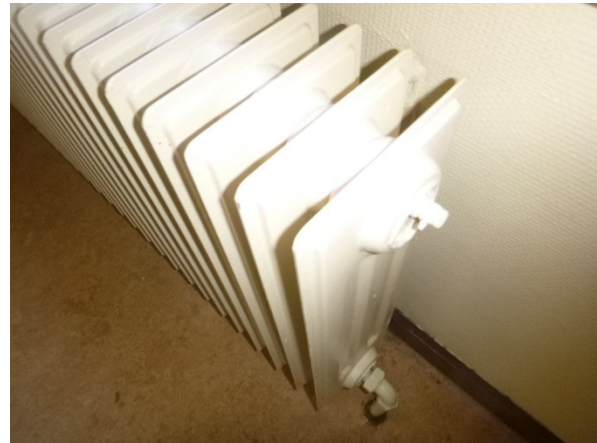
Inspectie verwarming (asbestvrij)

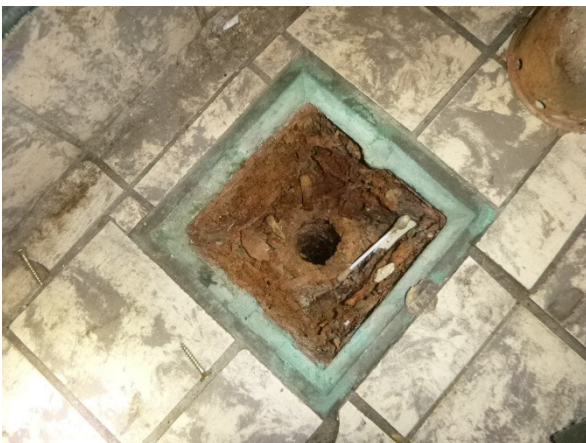
Inspectie afvoer, vloertegels zijn in cement gelegd

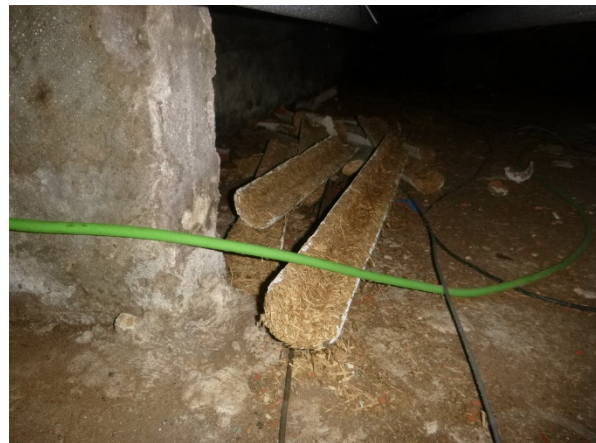
Asbestvrije leidingisolatie kruipruimte

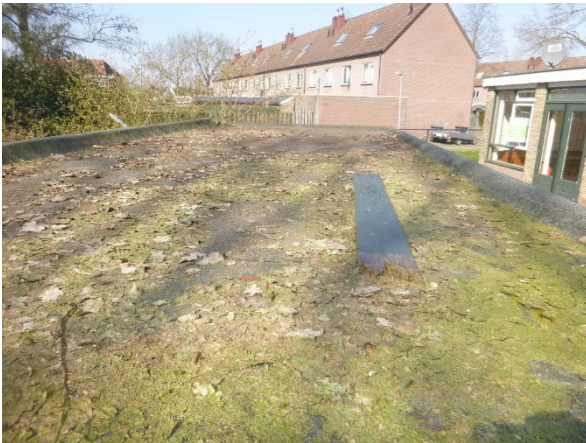
Dakbedekking met steenslag (niet asbestverdacht) op bijgebouw
