VTA en verplantbaarheidsonderzoek
Klaas Tabakstraat
Almelo

Boomtechnisch onderzoek
4-11-2021

Gemeente Almelo
Postbus 5100
6700 GC Almelo

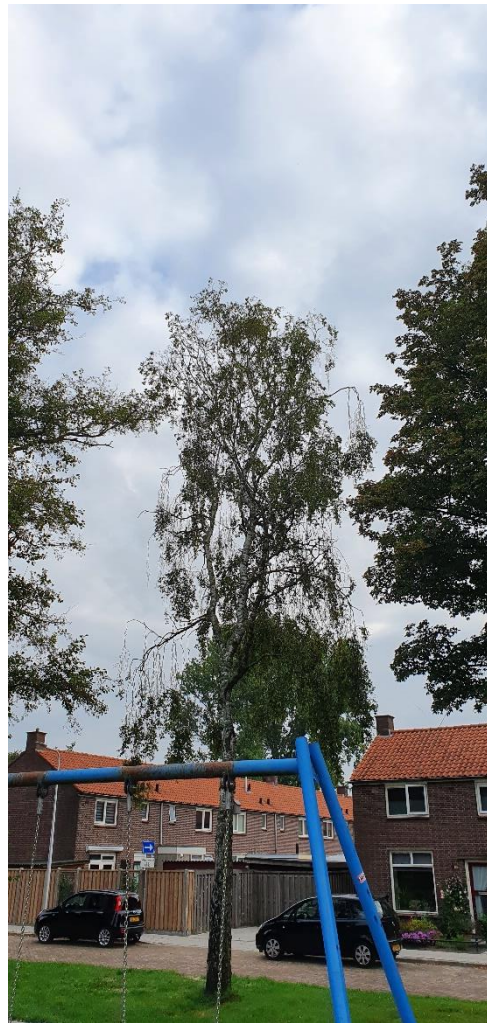
Afbeelding 3: berk in slechte conditie

Uit de vta is gebleken dat, hoewel veel bomen van voldoende conditie zijn, er ook veel aftakeling te zien is. Deze aftakeling is met name terug te vinden in de minder duurzame soorten als els en berk. Bij deze bomen is de aftakeling ook onomkeerbaar en wij adviseren om bomen vanaf de beoordeling “conditie onvoldoende en slecht” dan ook niet mee te nemen in een boombehoudplan bij nieuwe ontwikkeling van het gebied. De overige bomen zijn conditioneel van voldoende kwaliteit om in een nieuw plan in te passen.

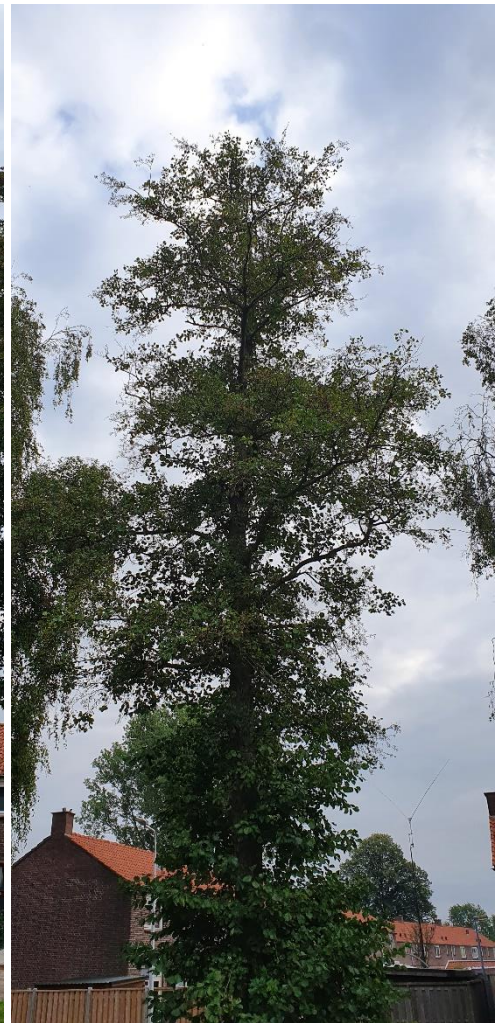
Afbeelding 4: els in slechte conditie

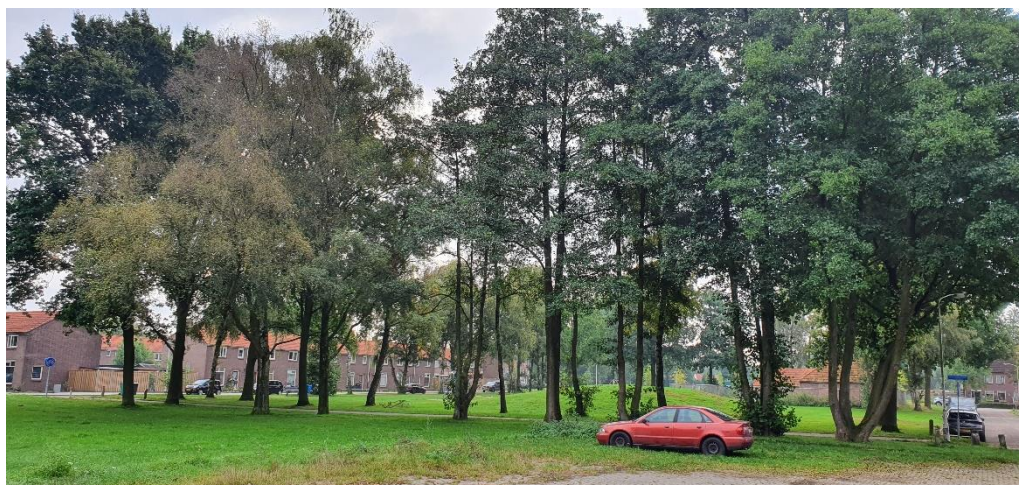
Afbeelding 6: Beoordeelde bomen op verplantbaarheid

Wij hebben deze 9 bomen beoordeeld als "niet verplantbaar".

Het betreft hier twee snelgroeiende soorten *Alnus* (els) en *Betula* (berk).

Deze bomen staan dicht op elkaar waardoor een solide en goed doorwortelde kluit maken niet mogelijk is. De bomen zullen ook wat betreft de beworteling betreft met elkaar vergroeid zijn, welke niet zonder zware schade doorgezaagd kan worden. Dit maakt het verplanten door middel van hijstechniek niet mogelijk. De kans is zeer groot dat tijdens het hijsen de kluit het zal begeven en uit elkaar vallen. Is dat geval is de boom verloren.

Eventueel zou een sleeptechniek mogelijk zijn waarbij bomen enkele meters verplaatst kunnen worden. Hierbij kunnen de bomen bv in paren van 2 of 3 verplant worden, waarbij vergroeide beworteling niet doorgezaagd hoeft te worden.

Echter betreft het een kostbare ingreep waarbij men moet afwegen of men niet beter een nieuwe generatie kan aanplanten, gezien de harde groei van deze soorten.
