**BOMEN EFFECT ANALYSE
CHRISTOFFELSTRAAT
ALMELO**

BTL Bomendienst

Datum : 13 maart 2012
Kenmerk : ML/mb/12.0168

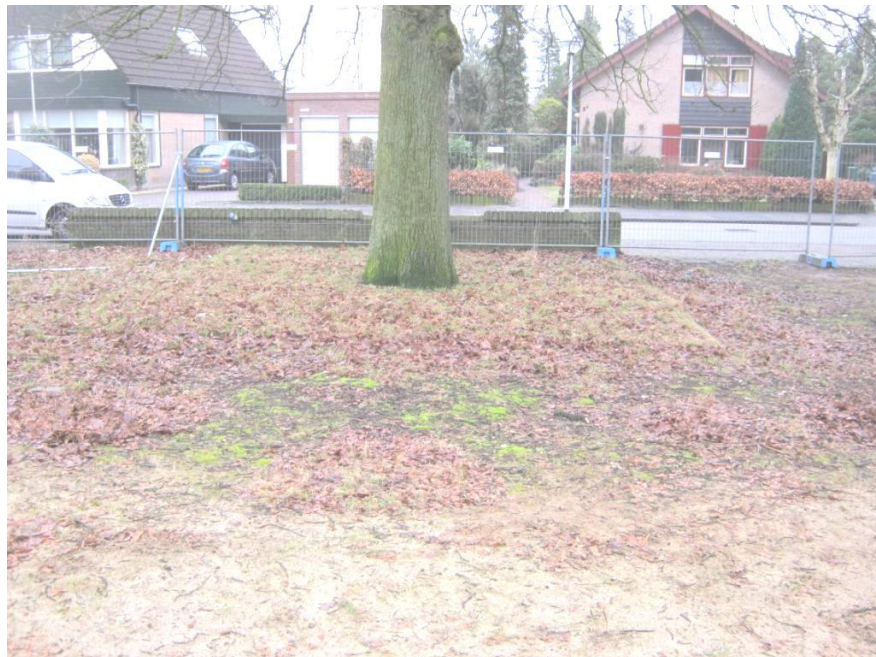
De voormalige boomspiegel is met gras begroeid.

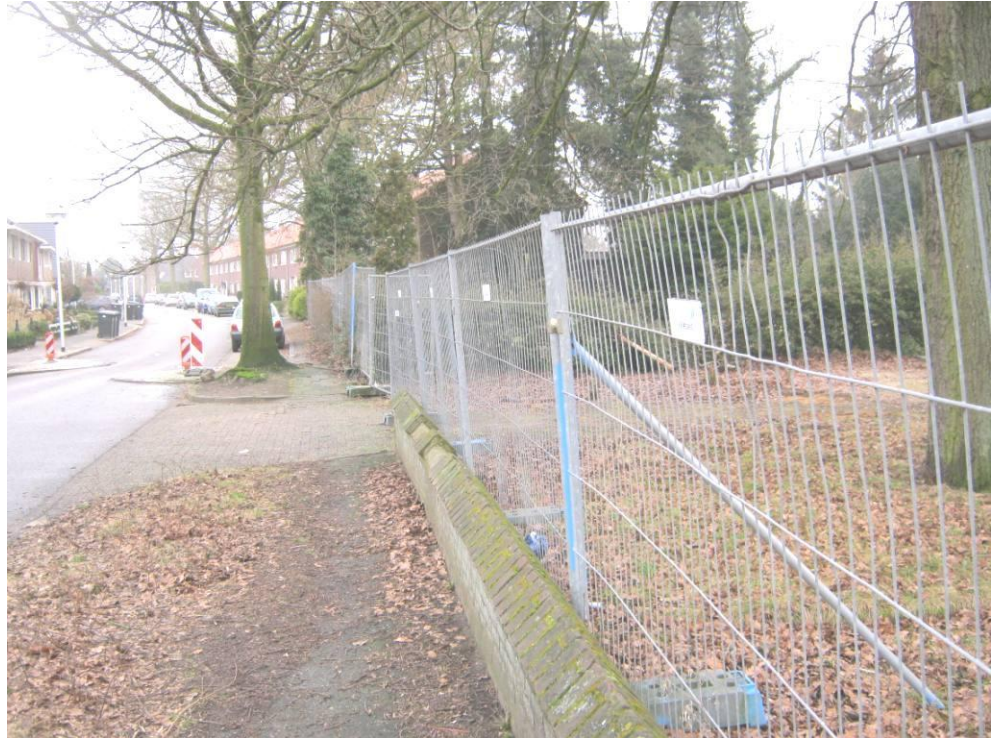
Situatie boom nr. 1 gezien vanaf de Christoffelstraat

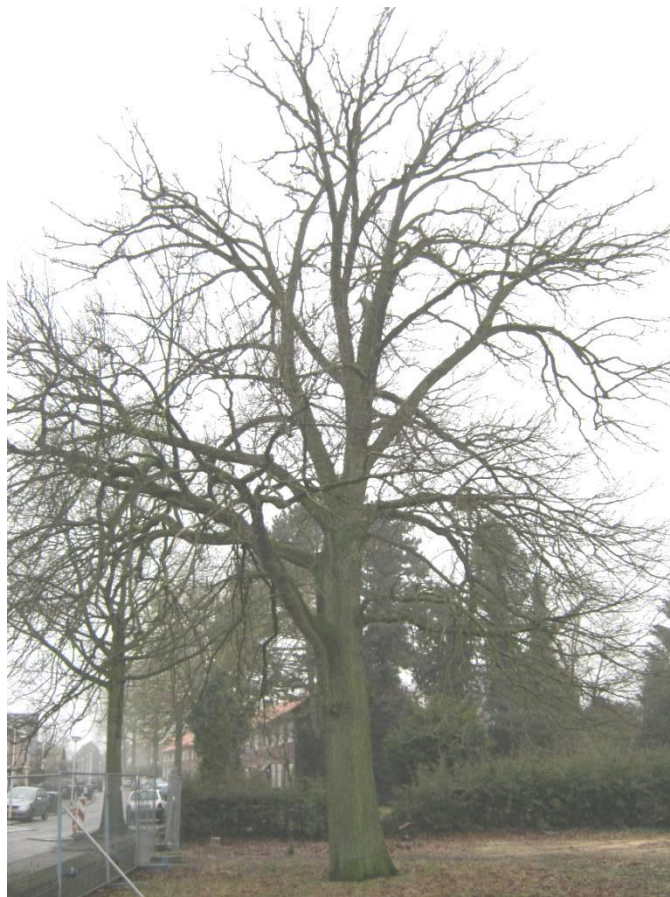
Overzichtsfoto
boom nr. 1

De boom is 18 meter hoog en heeft een kroondiameter van gemiddeld 18 meter. De stam heeft op borsthoogte een diameter van 85 cm. Het betreft een boom met een sterk verminderde conditie. De boom blijft sterk achter in de groei en er komen terug gestorven twijgen voor in de kroon. In de kroon van de boom komt licht dood hout voor. Op basis van ongewijzigde omstandigheden wordt ingeschat dat de toekomstverwachting van de boom maximaal 10 jaar bedraagt.

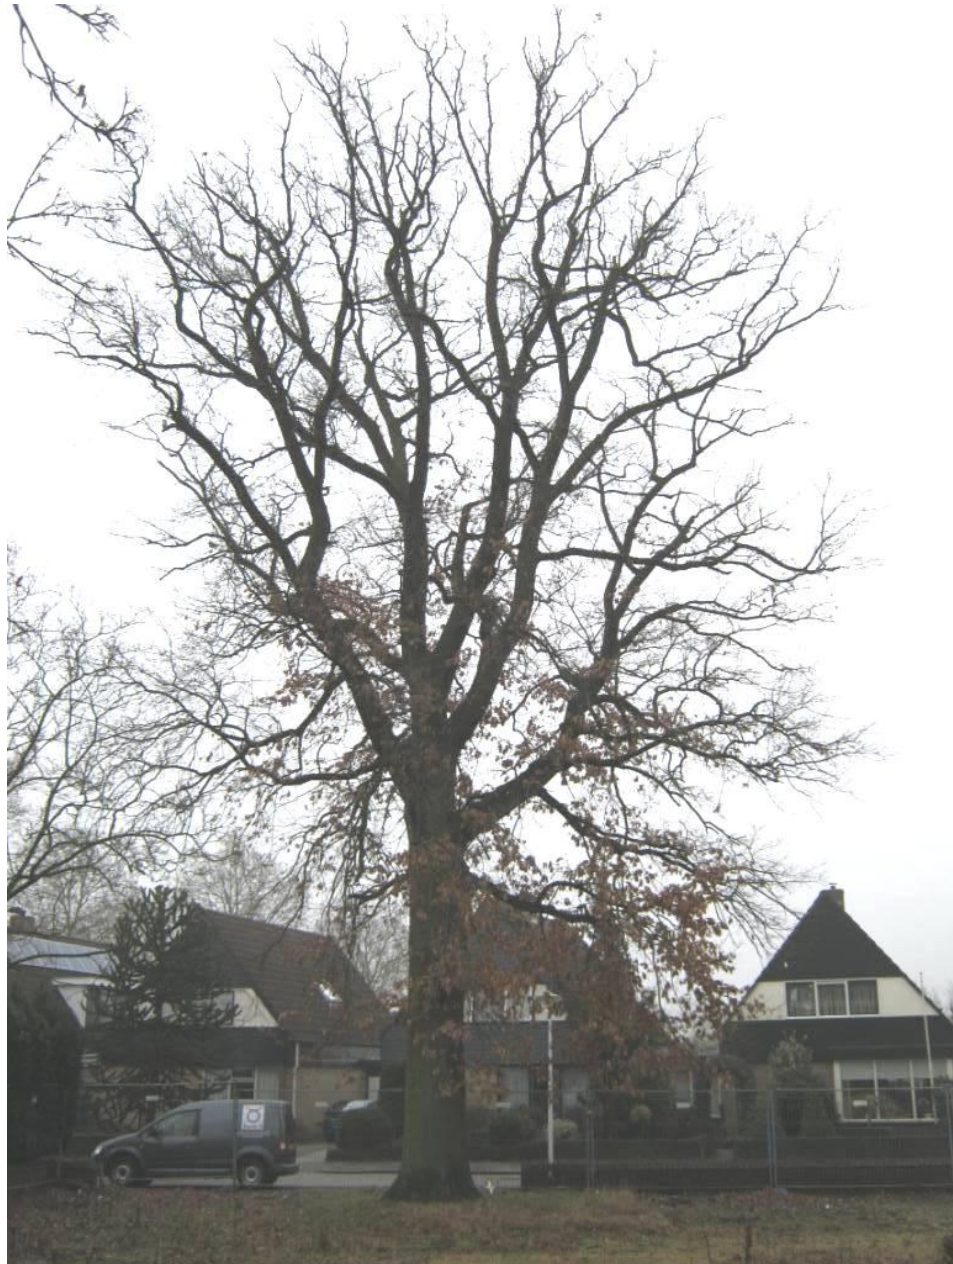
**Overzichtsfoto
boom nr. 2**

De boom is 22 meter hoog en heeft een kroondiameter van gemiddeld 16 meter. De stam heeft op borsthoogte een diameter van 95 cm. De boom is aan het afsterven, de conditie van de boom is slecht. De top van de boom is afgestorven en er zijn dikke dode takken in de kroon aanwezig. De boom heeft een vruchtlichaam van de parasitaire tonderzwam (*Ganoderma ssp.*) op de stamvoet tussen de wortelaanlopen aan de oostzijde van de stam. Deze schimmelaantasting bevindt zich in een vergevorderd stadium. Met de prikstok is vastgesteld dat minstens de helft van de stam op maaiveldhoogte door houtrot is aangetast. Bij ongewijzigde omstandigheden wordt ingeschat dat de toekomstverwachting van de boom maximaal 5 tot 10 jaar bedraagt.

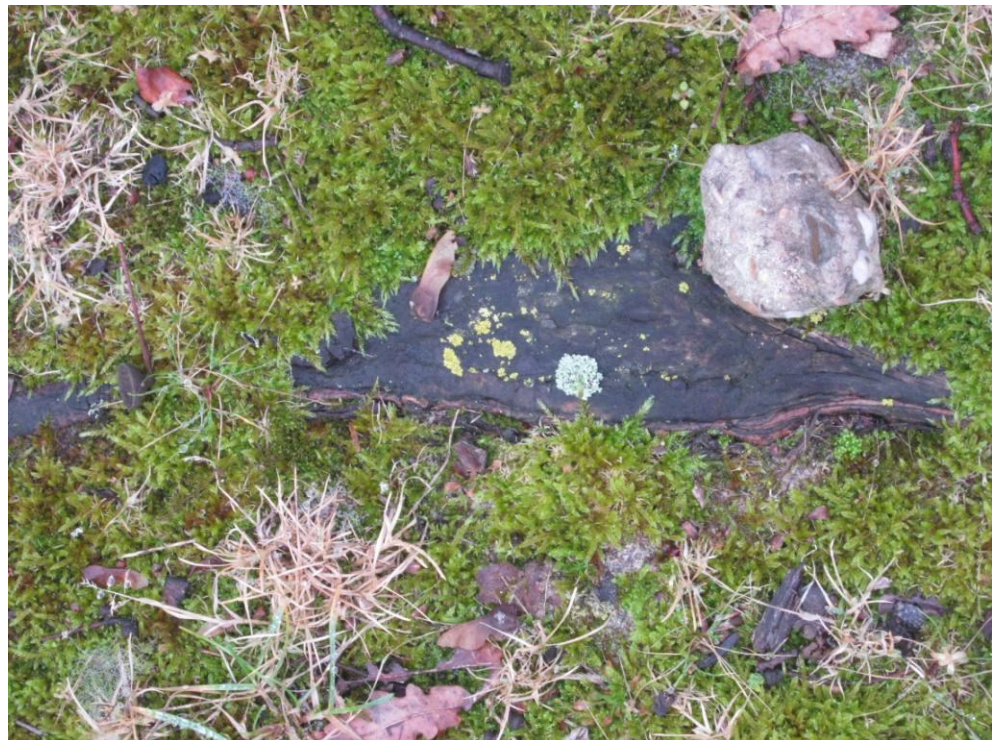
De beworteling is het meest intensief in de bovenste 50 cm van het profiel. In de zone van 50 tot 100 cm beneden maaiveld is de beworteling minder intensief. Vanaf 1 m beneden maaiveld zijn geen wortels aangetroffen. Bij boom nr. 1 en 2 groeien er op een afstand van 6 tot 9 meter uit de stam, aan de westzijde van de bomen oppervlakkige dikke wortels die boven het maaiveld uitsteken.

Boven het maaiveld groeien bij boom 1 en 2 diverse gestelwortels.

Om de woningen te kunnen bouwen zal een bouwput moeten worden gegraven om de fundering te kunnen aanleggen. Hierdoor raken bij beide bomen veel fijne wortels en gestelwortels beschadigd.

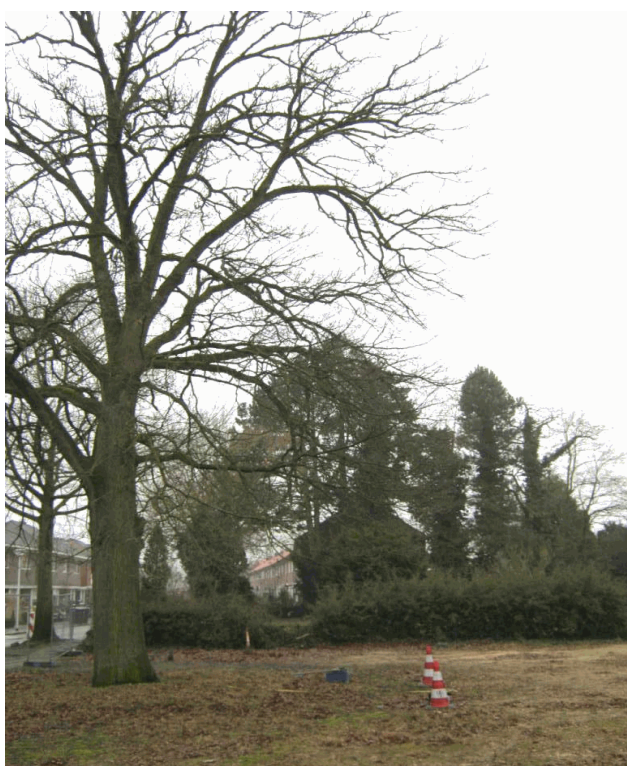
Foto 1 rode pionnen = gevel nieuwbouw

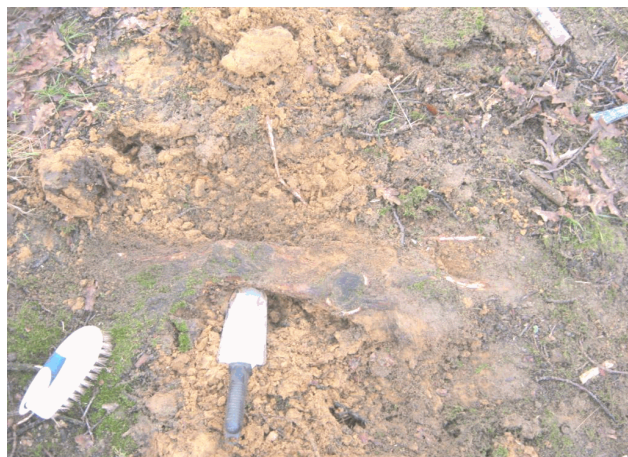
Foto 2 oppervlakkige gestelwortel

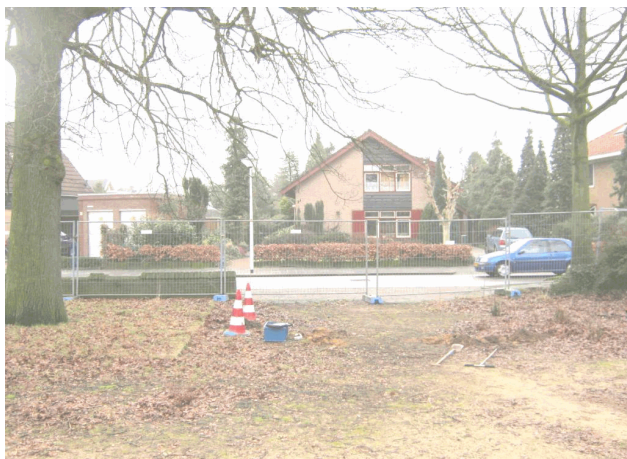
Aan de zuidzijde van boom nr. 1 zijn parkeerplaatsen gepland. Voor het aanbrengen van verharding zal door het uitgraven van het cunet teveel fijne beworteling verloren gaan. Bovendien zullen hiervoor oppervlakkig groeiende gestelwortels gekapt moeten worden.

Foto 3 rode pionnen = rand parkeerplaatsen

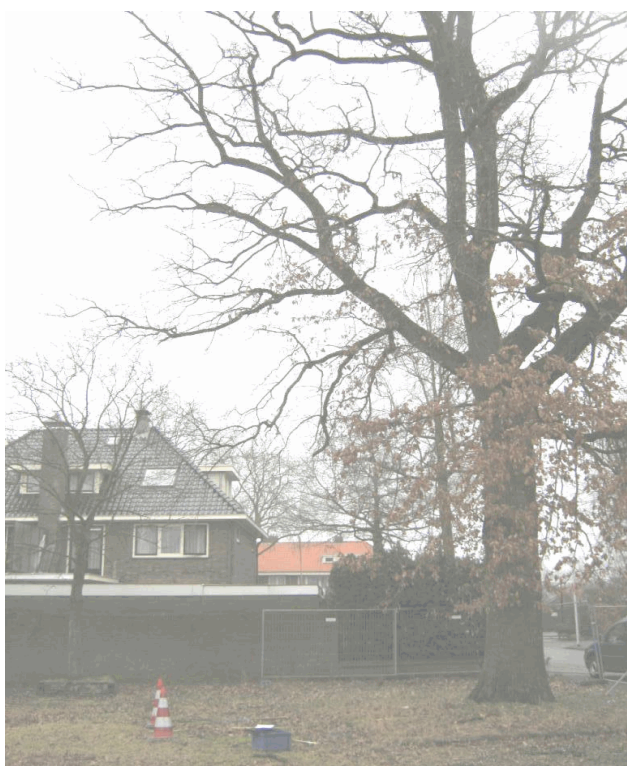
Foto 1 rode pionnen = gevel nieuwbouw

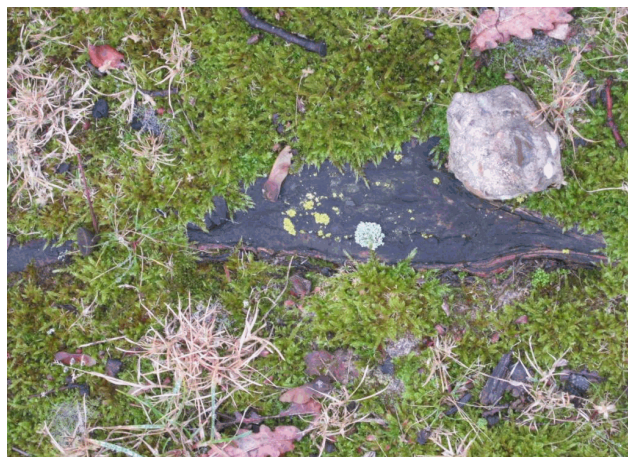
Foto 2 oppervlakkige wortel op 8 meter uit de stam

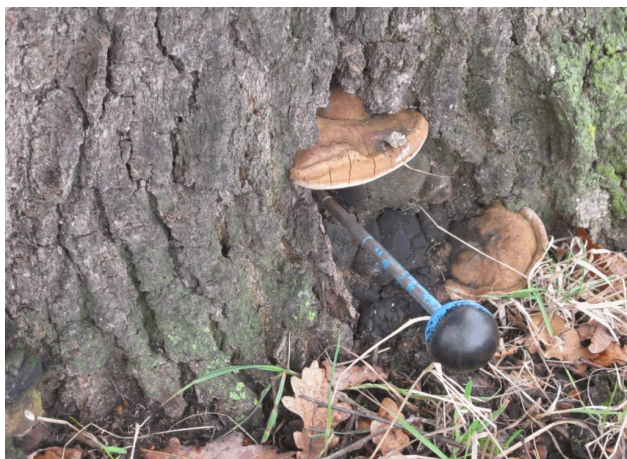
Boom nr. 1 verkeert in een sterk verminderde conditie. Op basis van ongewijzigde omstandigheden bedraagt de toekomstverwachting maximaal 10 jaar. Boom nr. 2 is stervende, de toekomstverwachting bij ongewijzigde omstandigheden van deze boom wordt ingeschat op 5 tot 10 jaar. Vanwege de aantasting van de stamvoet door de parasitaire tonderzwam is de kans groot dat boom nr. 2 binnen 10 jaar om veiligheidsredenen gekapt moet worden. Op een gegeven moment ontstaat door de tonderzwam aantasting namelijk een verhoogd risico op stambreuk.

Foto 3 tonderzwam in stamvoet

Op basis van onze ervaring met bouwprojecten schatten we in dat de bomen ook na het uitvoeren van compenserende maatregelen na afloop van de bouwwerkzaamheden niet voldoende in staat zullen zijn om te herstellen van de schade. Geadviseerd wordt om af te zien van het inpassen van de bomen omdat deze geen duurzame bijdrage kunnen leveren aan de groene aankleding van dit terrein.
