Cultuurhistorische analyse Stationsweg 18 Colmschate, voormalige Zuivelfabriek

Adres : Stationsweg 18, voormalige Zuivelfabriek Colmschate

Naam opsteller: Boudewijn Wijnacker MA MSc

Aanleiding en doel locatiebezoek

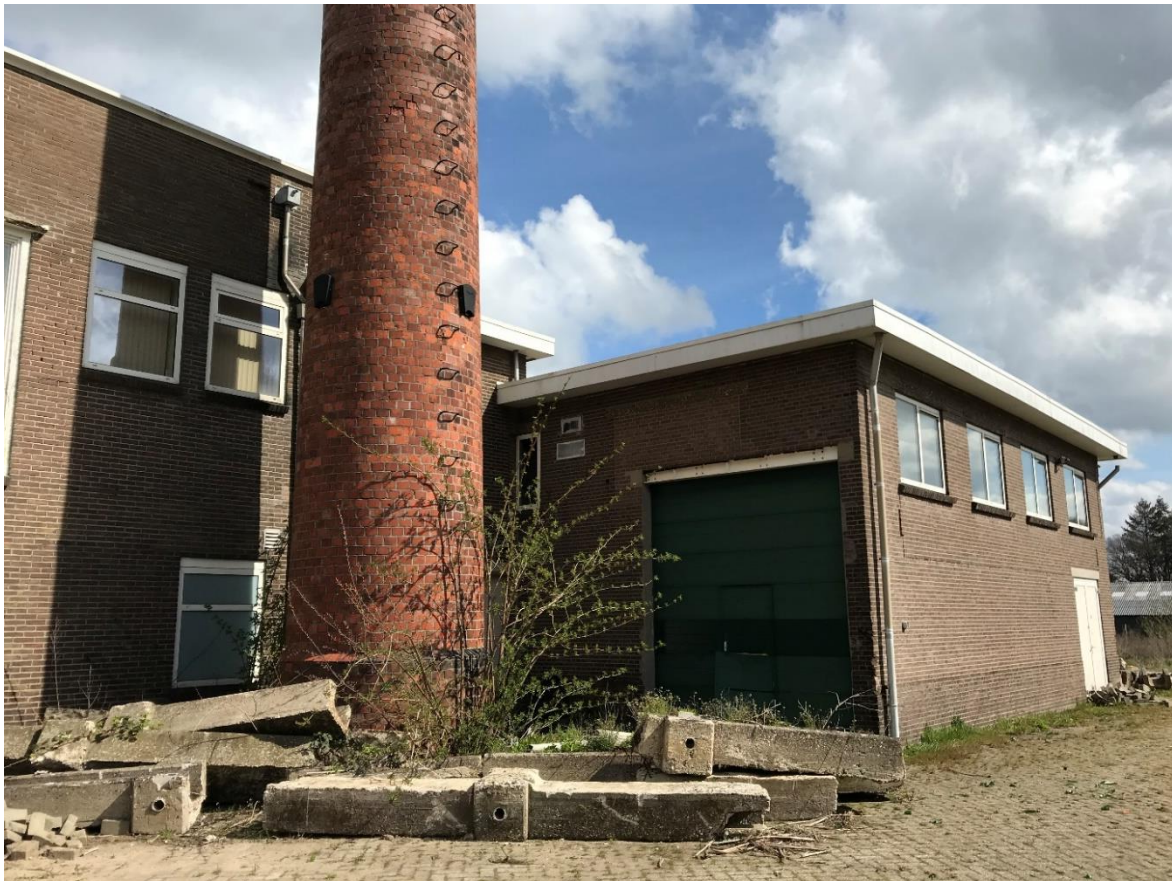
De kunststof ramen, later aangebrachte garagedeuren, trespa boeidelen en de vele metselreparaties doen de architectuurhistorische waarde van het complex geen goed.

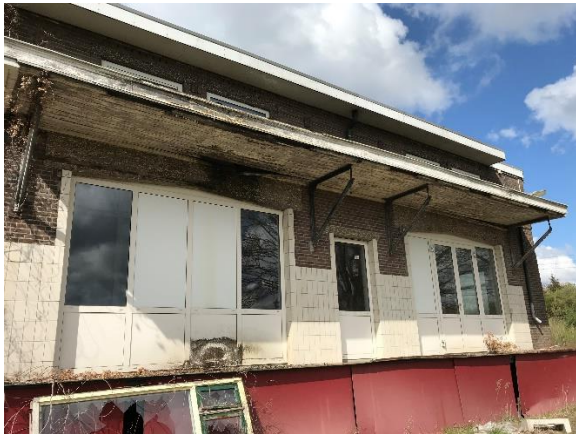
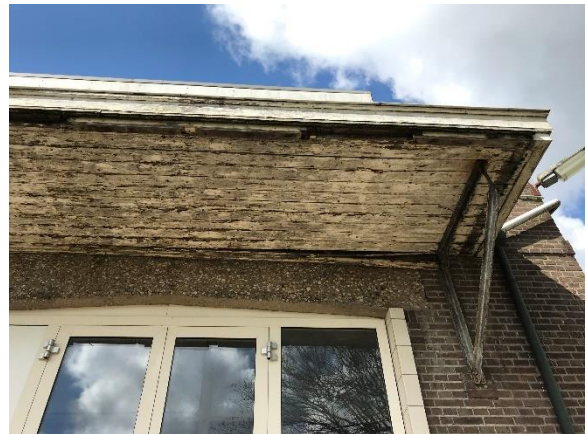
De kunststof puien, later aangebrachte machinaal vervaardigde tegels, het op plaatsen slordig herstelde metselwerk en voegwerk doen de architectuurhistorische waarde van het oudste deel van de fabriek geen goed. De houten luifel en gietijzeren steunberen verkeren thans in zeer slechte staat.

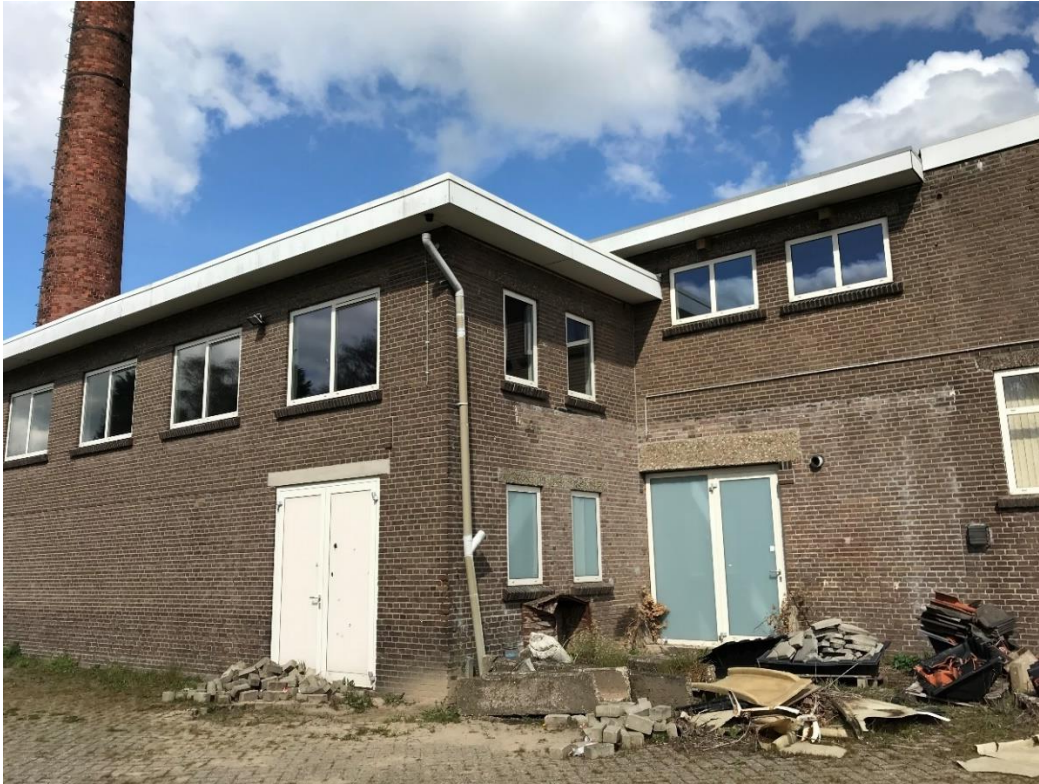
Het onzorgvuldig gerestaureerde metselwerk met cementvoeg, de kunststof ramen en de trespa boeidelen doen de architectuurhistorische waarde van het complex geen goed. Foto van het oudste deel van de fabriek.

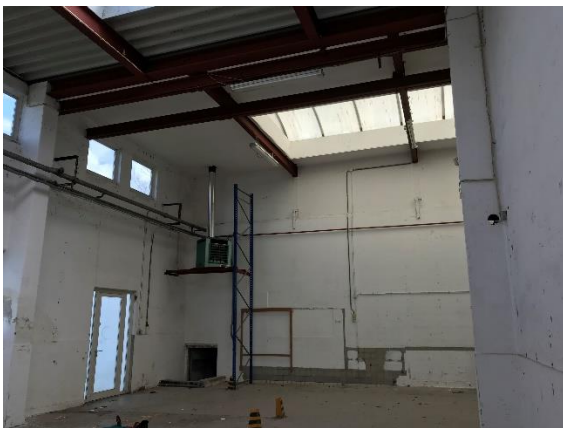
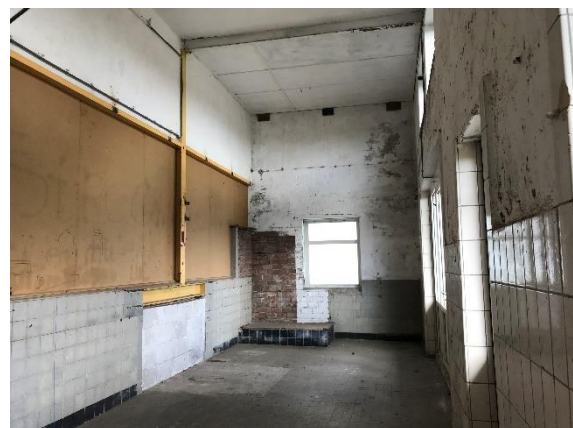
Het interieur van het oudste deel van de fabriek is meermaals verbouwd en herbergt derhalve geen historische waarden meer. Met het vervangen van het dak is ook de kapconstructie aangetast en nu voorzien van stalen spanten in een H-profiel. De tegels bij het loading dock dateren van na de oorlog. Daarmee herbergt ook het interieur geen cultuurhistorische waarden meer.

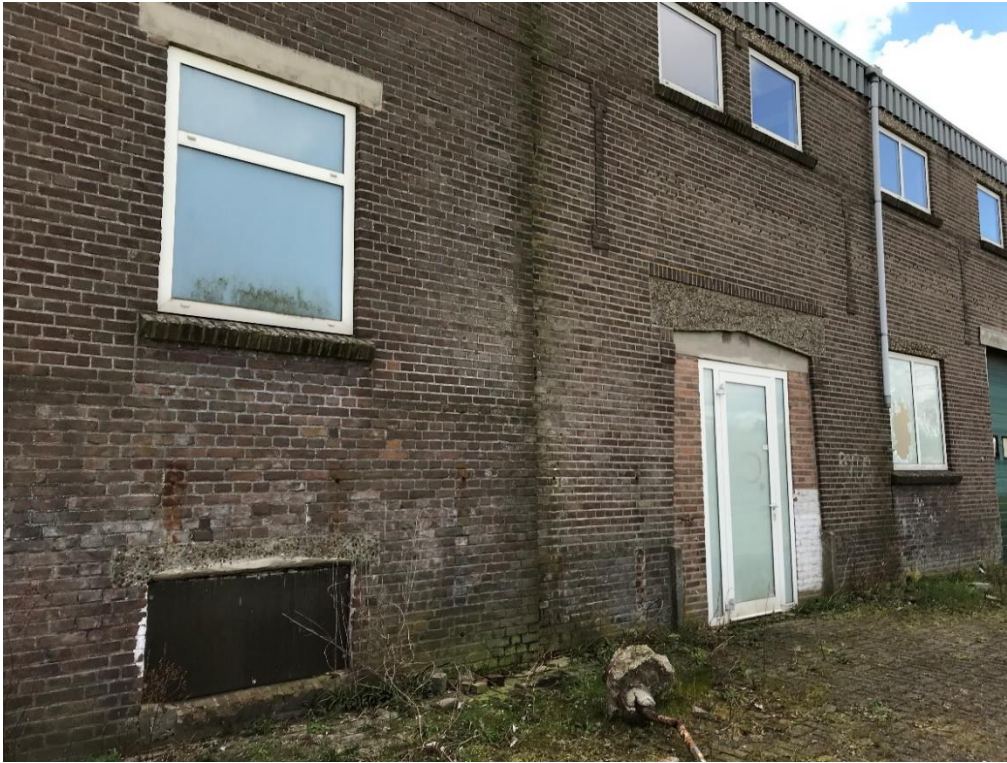
De vijfhoekige lateien in grindbeton zijn zeer vermoedelijk origineel en komen terug in de terugrisalerende entreepartijen. De invulling van de openingen is onzorgvuldig later aangebracht. De dakrand is op brute wijze afgesloten door latere invullingen. Het metselwerk is op plaatsen nog voorzien van een kalkvoeg, maar op plaatsen aangevuld met een cementvoeg. Dit doet de architectuurhistorische waarde van dit gebouwdeel geen goed.

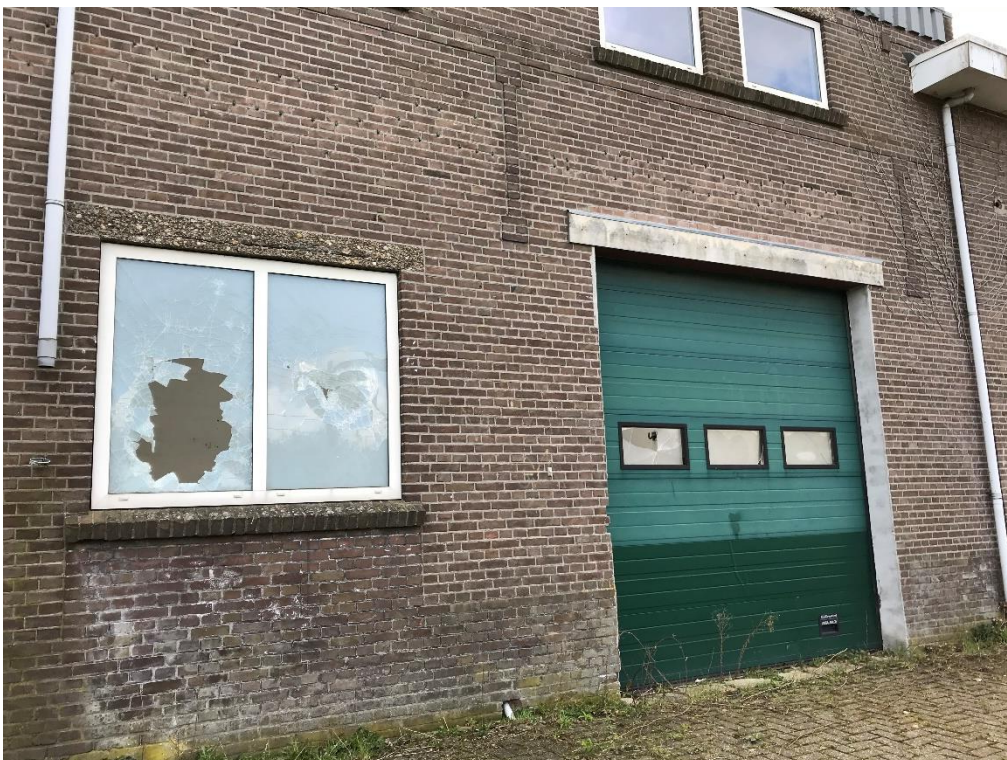
Onzorgvuldig voegwerk en inpassing van later aangebrachte garagedeuren doen de architectuurhistorische waarde van het complex geen goed.

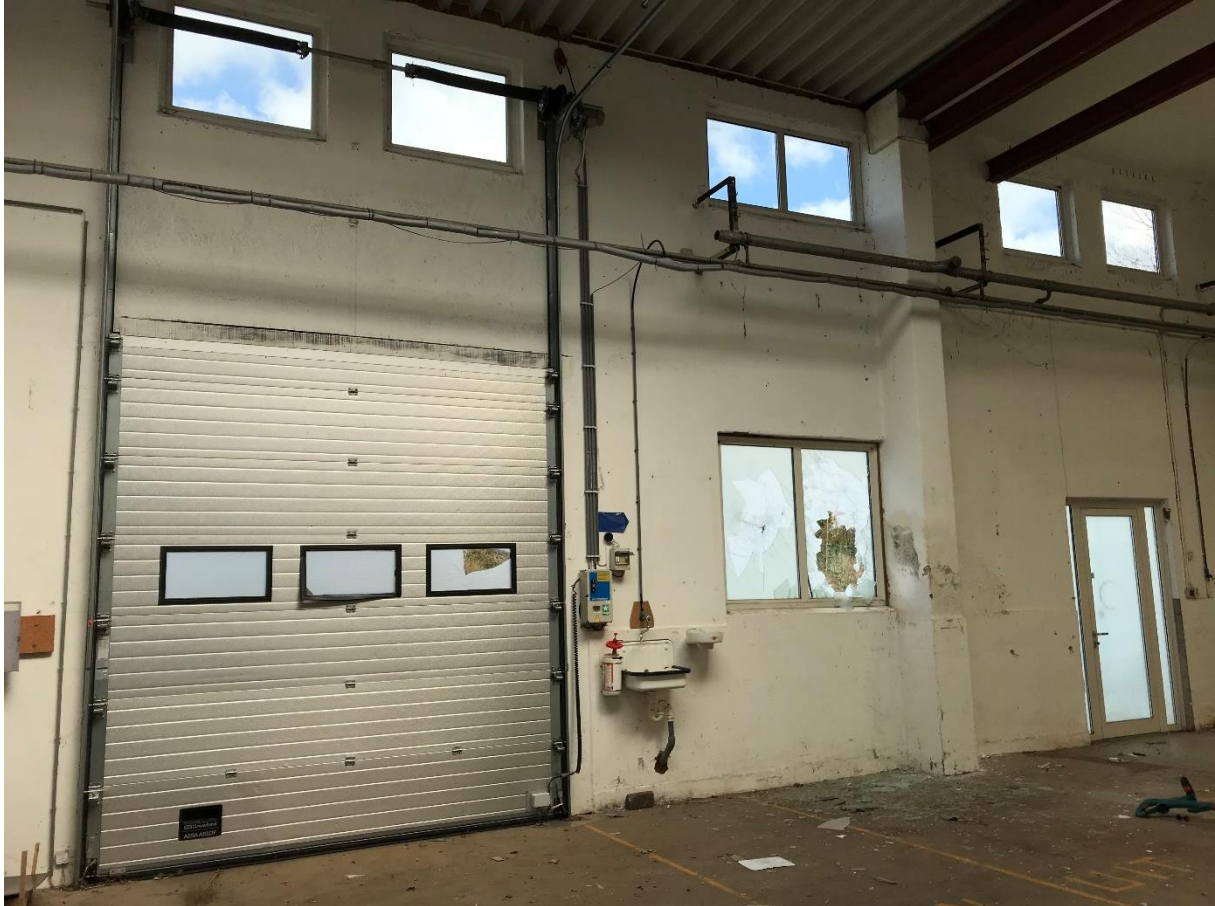
De later aangebrachte garagedeuren, betonvloer en nieuwe dakconstructie hebben de architectuurhistorische en bouwhistorische waarde van het complex aangetast.

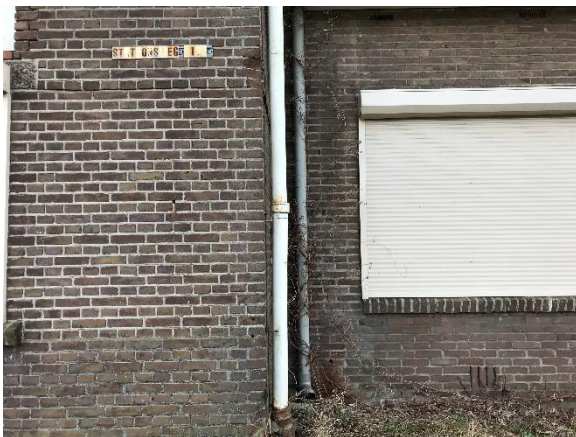
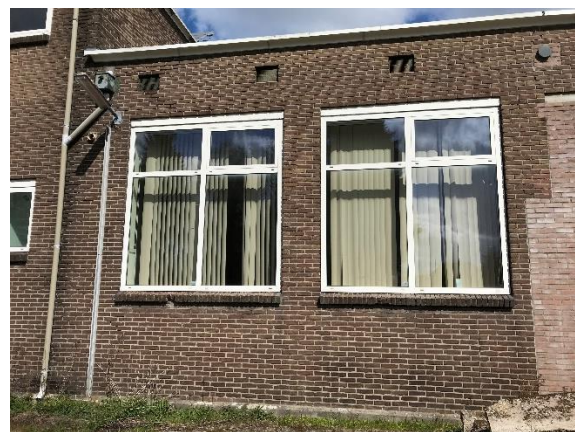
De naoorlogse gebouwdelen zijn in eenvoudig halfsteensverband opgetrokken en gevoegd met een cementvoeg. Hierdoor is de aansluiting met het in kruisverband opgetrokken oudste deel van de fabriek niet goed (foto links). De stalen ramen die hier oorspronkelijk zaten zijn allen vervangen door kunststof. Bovendien is het metselwerk op plaatsen op onzorgvuldige wijze opgeknapt of aangeheeld op plaatsen waar voorheen houten deuren zaten (foto rechts). Dit doet de architectuurhistorische waarde van het naoorlogse gedeelte van het complex geen goed.

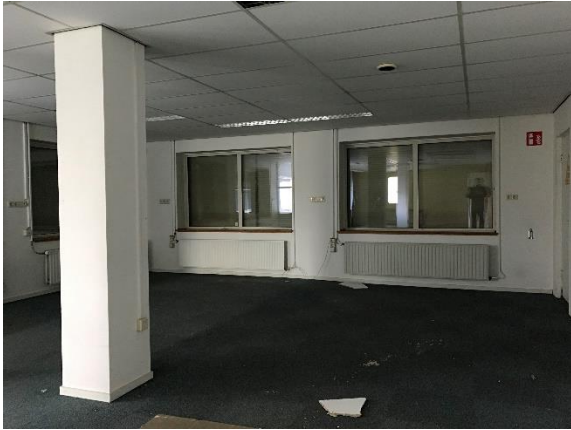
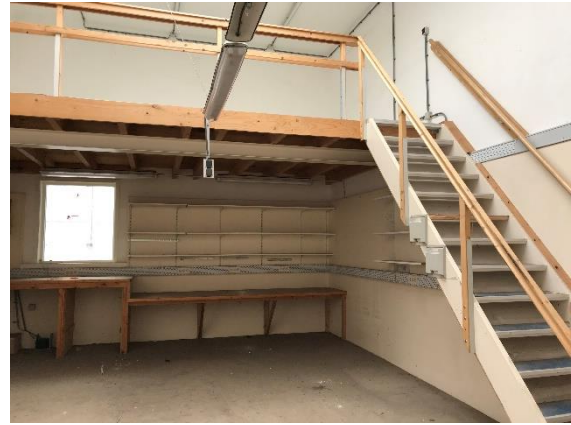
Het interieur van de naoorlogse delen herbergt geen historische waarden meer.

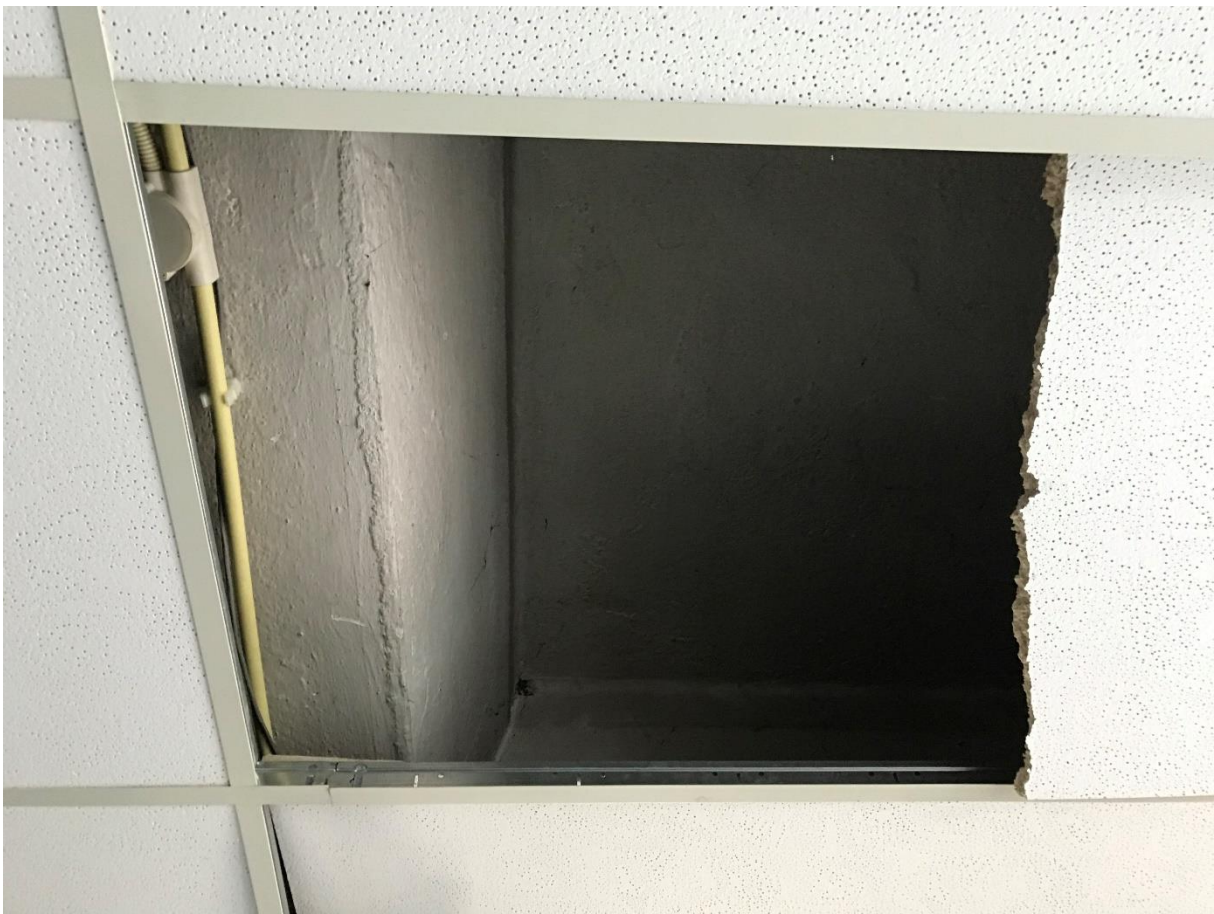
Achter de systeemplafonds gaat een hoofdconstructie van gewapend beton schuil.

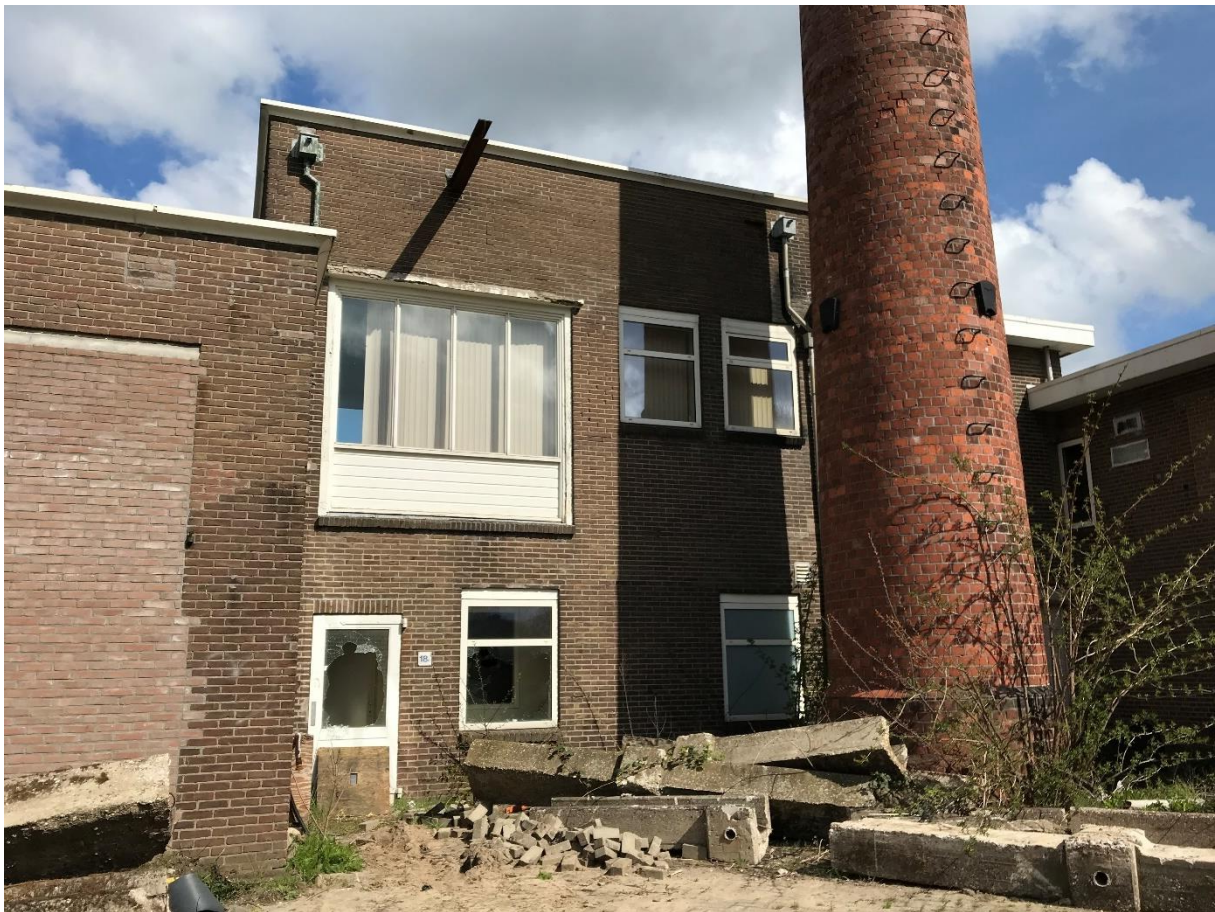
De in radiaalsteen opgetrokken schoorsteen is aan de buitenzijde voorzien van klimijzers. Let goed op het onzorgvuldige metselwerk van de naoorlogse delen van het complex, evenals de kunststof ramen en deuren.

- d. De nog aanwezige schoorsteen is van hoge architectuurhistorische waarde en verkeert nog in redelijk goede staat
2. Historisch-stedenbouwkundige waarde: laag

De hoogste historische waarde van het complex heeft betrekking op de nog aanwezige schoorsteen. Voorwaarde bij de planontwikkeling is het behoud en inpassing van de schoorsteen in het plan. De initiatiefnemer is in gesprek met een derde partij over behoud en overname van de schoorsteen. De schoorsteen wordt ingepast in het centraal gelegen openbare gebied. Hierbij dient de veiligheid te worden gegarandeerd. Mocht de overname geen doorgang vinden dan is de zal de schoorsteen worden ingekort tot een hoogte van minimaal 9 m. Het inkorten wordt onderbouwd door het garanderen van veiligheid en de kosten van beheer.

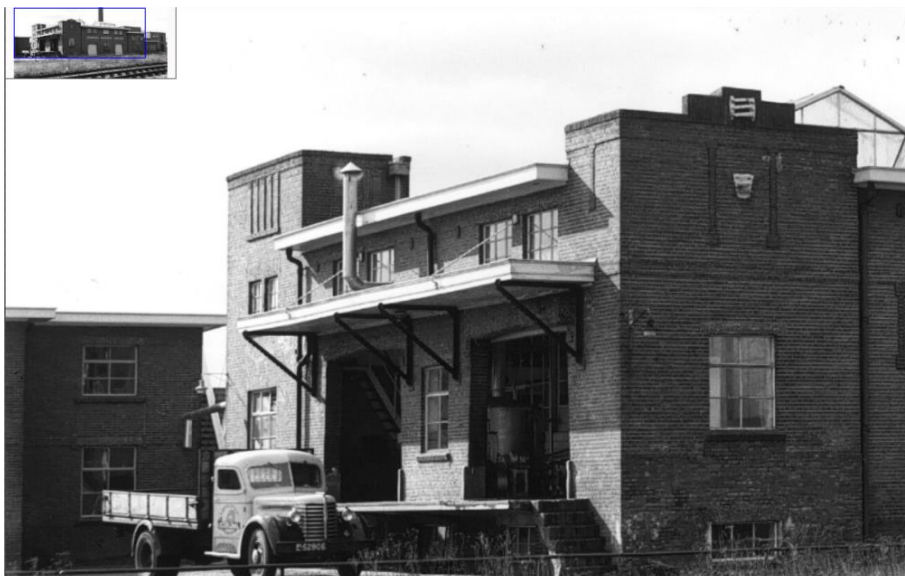
De hoogteaccenten op het dak zijn niet meer aanwezig. Een aanzienlijk deel van het historisch metselwerk gaat tegenwoordig schuil achter eenvoudige, witte tegels. Alle stalen ramen zijn vervangen door kunststof.

- c. De hiërarchie van het oudste fabrieksdeel met de hoogteaccenten is aangetast door het uniform maken van de dakbedekking. De ensemblewaarde van het complex is hierdoor laag geworden.
