Inventarisatie van boerderijen en erven rondom de Usseler Es, het toekomstige bedrijventerrein te Enschede

maart 09

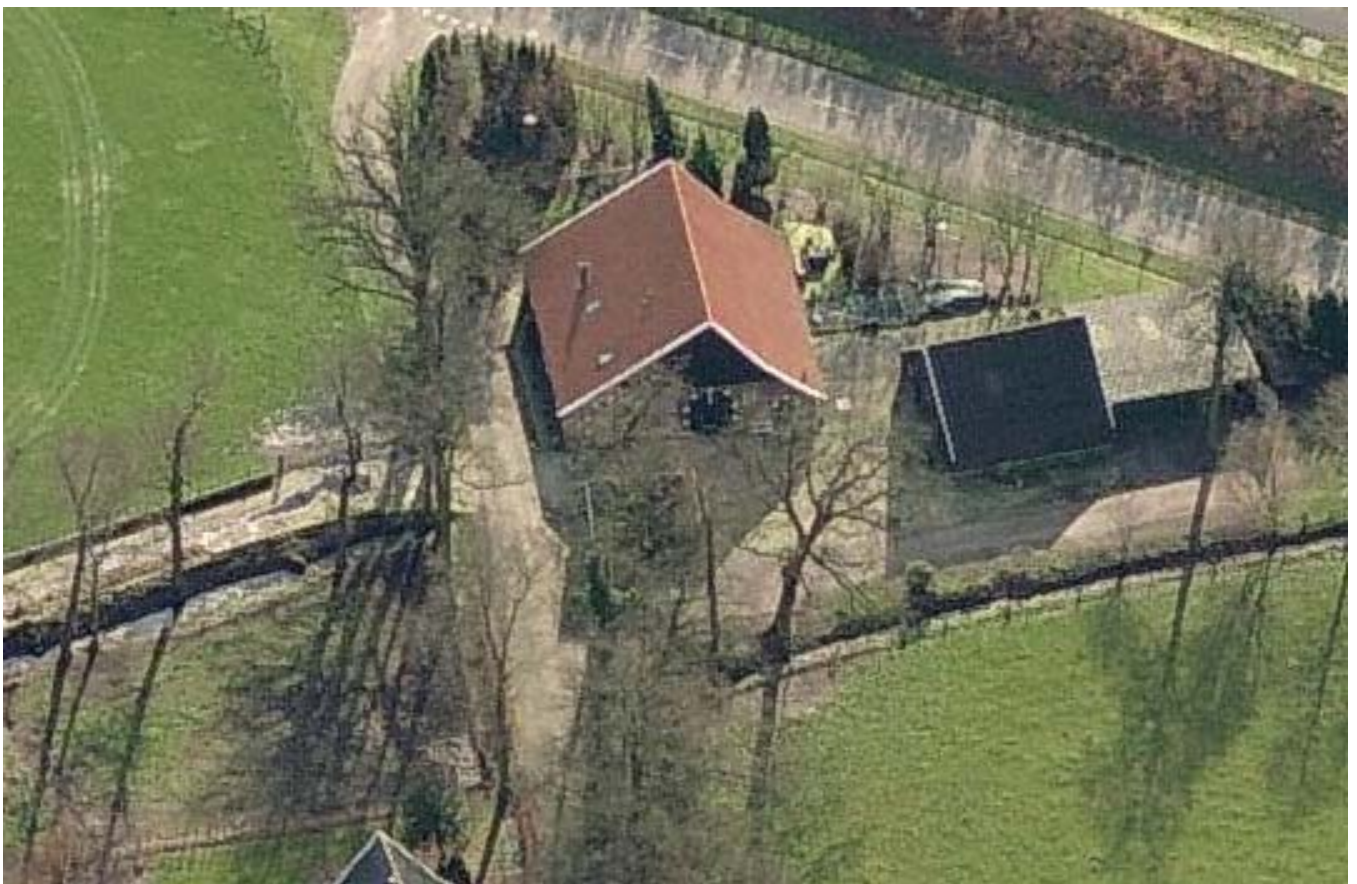
Erf 1

Adres : Rosinkweg 40 (75)
Monumentstatus : rijksmonument
Staat van onderhoud : goed

Het erf, met alleen een woonfunctie, doet weinig Twents aan. Dit is ten koste gegaan van de karakteristieken van de boerderij en wellicht ook van het aantal bijgebouwen. Het is een klein erf met weinig bijgebouwen. Het erf ligt ingeklemd tussen wegen en een sloot.

De boerderij is een hallehuistype, het heeft een rechthoekige plattegrond met een rood pannendak, houten topgevel en witte windveren. De boerderij is asymmetrisch uitgebreid. De scheiding tussen voor en achter (wonen en werken) is nauwelijks herkenbaar. De nieuwe entree doet afbreuk aan de baanderdeuren in de achtergevel.

Op het erf zijn vier bijgebouwen aanwezig. Twee daarvan, een klein houten schuurtje en een grote houten schuur, zijn gesitueerd rondom de achterkant van de boerderij. Deze situering is karakteristiek. Het kleine houten schuurtje en de grote houten schuur bestaan uit zwarte houten gevels en een golfplaten dak. Ze hebben een rechthoekige plattegrond, een zadeldak en zwarte houten gevels, maar op zich zijn ze weinig bijzonder en weinig karakteristiek. Het derde bijgebouwtje is tegen de grote houten schuur aangebouwd. Deze garagebox van groene damwandplaten is niet karakteristiek en doet zelfs afbreuk aan het ensemble omdat het niet los staat. Het vierde bijgebouwtje is een kleine kapschuur van damwandplaten dat aan de overzijde van de weg staat. Dit kapschuurtje is niet karakteristiek.

Het is een klein erf met weinig bijgebouwen. Het verschil in voorerf en achtererf is zichtbaar door de situering van de schuren op het achtererf en de bescheiden siertuin en moestuin op het voorerf. Ook is de relatie met het akkerland nog zichtbaar; aan de overzijde van de weg liggen nog kuilvoerplaten met een klein schuurtje. De erfstructuur is karakteristiek. Het ensemble heeft weinig waarde.

Het erf is weinig verweven met het landschap. Alleen de eiken aan de Rosinkweg zorgen voor verwevenheid. Een weg die het erf doorkruist is karakteristiek. De beplanting op het achtererf bestaat uit streekeigen eiken en hultst en uit niet-streekeigen soorten als coniferen. Op het voorerf is veel niet-streekeigen beplanting aanwezig.

De erfinrichting bevat nog een aantal karakteristieke elementen zoals een bescheiden siertuin (gazon en border) in combinatie met een moestuin op het voorerf, veldkeien voor de voorgevel van de boerderij, veldkeien bij de inrit en een grote taxus bij de voorgevel. Het grote houten sierhek op het voorerf doet afbreuk aan de bescheidenheid van de siertuin.

Doordat het erf ingeklemd ligt tussen twee wegen en een sloot is het toevoegen van grote volumes niet wenselijk. Toevoegen van een kleiner volume is mogelijk, mits het als bijgebouw wordt vorm gegeven en rond het plein op het achtererf of bij de kuilvoerplaten ligt. Sloop van de boerderij en bijgebouwen is mogelijk, mits de karakteristiek van de erfstructuur en de gebouwen (rechthoekige plattegrond, zadeldak en toepassing van (zwart) hout) behouden blijft. Vergroting/vernieuwing van de grote houten schuur is mogelijk mits de karakteristieken behouden blijven en het als een bijgebouw vormgegeven wordt. De relatie tussen het erf en het landschap en de erfinrichting kunnen verbeterd worden door de niet-streekeigen coniferen te verwijderen.

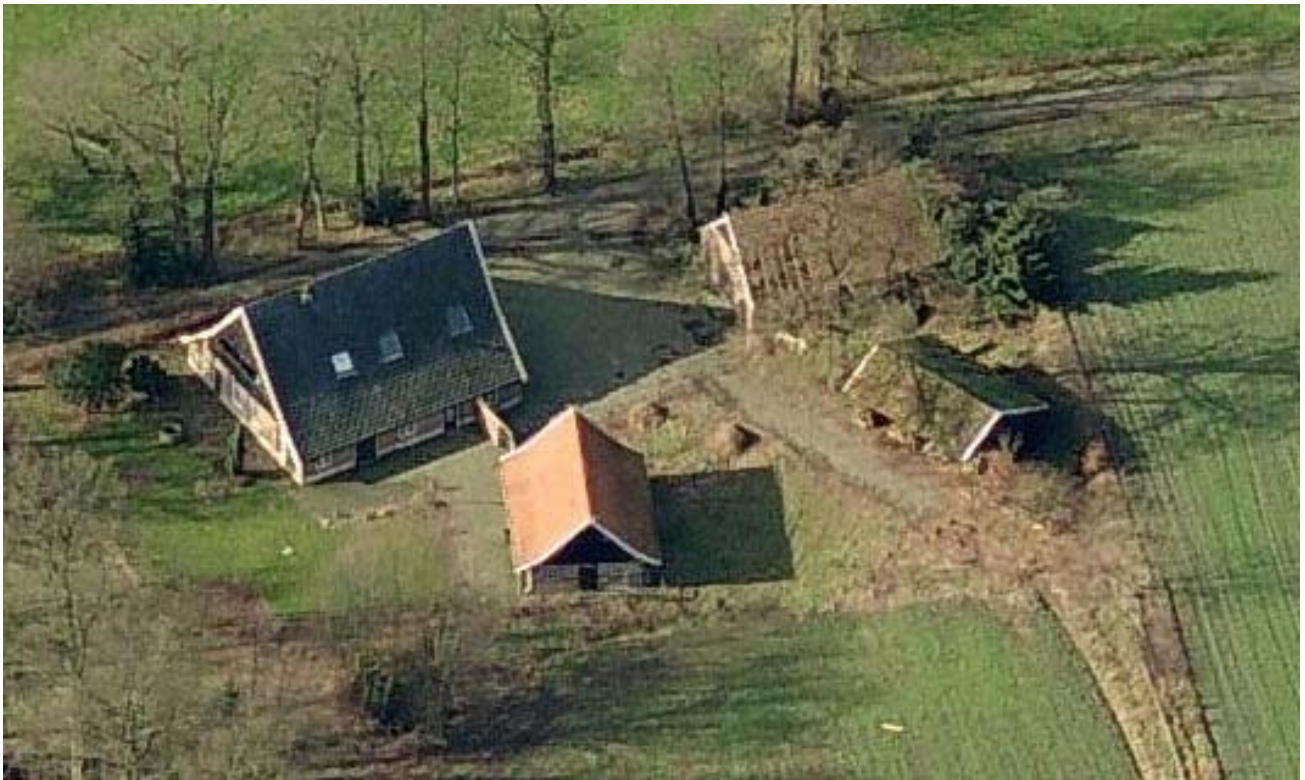
Erf 2

Adres : Rosinkweg 35 (74)
Monumentstatus : gemeentelijk monument
Staat van onderhoud : goed

Het erf heeft een Twents karakter. De boerderij is ten behoeve van de woonfunctie aangepast. Het erf heeft nu alleen nog een woonbestemming. De voormalige agrarische functie is desondanks nog herkenbaar.

De boerderij vormt het hoofdgebouw van het erf. Het is een hallehuistype met een zadeldak met knik in het dak en een zwarte houten topgevel. De boerderij is in het verleden geheel vernieuwd. De boerderij bezit veel Twentse kenmerken maar alle zijn vernieuwd.

Op het erf staan drie bijgebouwen. De schuur naast de boerderij is een Twentse vakwerkschuur, het is een nieuwe schuur maar staat waarschijnlijk op een oude plek. De open, zwarte, houten kapschuur is karakteristiek. Het is mogelijk dat deze vernieuwd is maar de aanwezigheid van een kapschuur, en het feit dat deze Twents is maakt hem karakteristiek. De stenen schuur tegenover de boerderij is vernieuwd met behoud van het Twentse karakter. De schuur verkeert in een matige staat van onderhoud, de achterzijde en zijkant zijn geheel begroeid.

Het gehele erf is waarschijnlijk vernieuwd, maar wel met behoud van de Twentse karakteristieken. Waarschijnlijk staan de gebouwen op de plek waar voorgangers hebben gestaan. Het erf is heel duidelijk naar de weg gericht. Alle bijgebouwen zijn gelegen rondom een open plein dat aan de weg ligt. Deze situering is karakteristiek. De muur tussen de boerderij en de vakwerkschuur doet afbreuk aan de losse strooiing van de gebouwen op het erf. Ook de scheiding tussen het voorerf (bescheiden siertuin in combinatie met nutstuin) en het achtererf (bijgebouwen) is herkenbaar, hoewel de moestuin op het achtererf ligt. Het feit dat de gebouwen qua vormgeving en detaillering gelijkenissen vertonen, maakt het erfensemble waardevol.

Het erf ligt aan de weg, tussen een uitloper van de Usseler Es en een singel. Het laatste deel van de singel dat op de weg aansluit is afwezig, hier ligt de paardenweide. Deze openheid is belangrijk voor het aanzicht van het erf. Door de openheid tussen de kapschuur en de vakwerkschuur is er zicht naar het omringende landschap. Deze ligging, het aanzicht en het doorzicht op het erf zorgen voor verwevenheid met het landschap. Ook de eiken langs de weg spelen een belangrijke rol hierin.

De erfinrichting doet Twents aan. Toch zijn er veel dingen die verbeterd kunnen worden. Op het voorerf en zijerf is een bescheiden omhaagde siertuin aanwezig met gazon en solitaire struiken en een waterput. Voor de siertuin is een omhaagde paardenweide aanwezig, wederom door een beukenhaag. Op het achtererf is een moestuin aanwezig. Het gehele achtererf is bestraat met betonklinkers, betonklinkers komen juist meestal voor op jongere oude erven.

Hoewel het erf vernieuwd is, is het erfensemble (situering gebouwen t.o.v. elkaar en de weg en vormgeving als één familie) waardevol. Binnen deze situering is vervanging (door volumes die ongeveer even groot zijn en in de zelfde richting staan), vernieuwing en herbestemming mogelijk. Het erfensemble biedt weinig ruimte voor nieuwe volumes. Verbeteringen kunnen worden aangebracht door de bomenrij in de singel te verlengen tot aan de weg, de beukenhaag te verwijderen en de weideafscheiding in te passen in het landschap (waardoor het gezicht op het erf en de verwevenheid met het landschap wordt versterkt) en de moestuin te verplaatsen naar het voorerf.

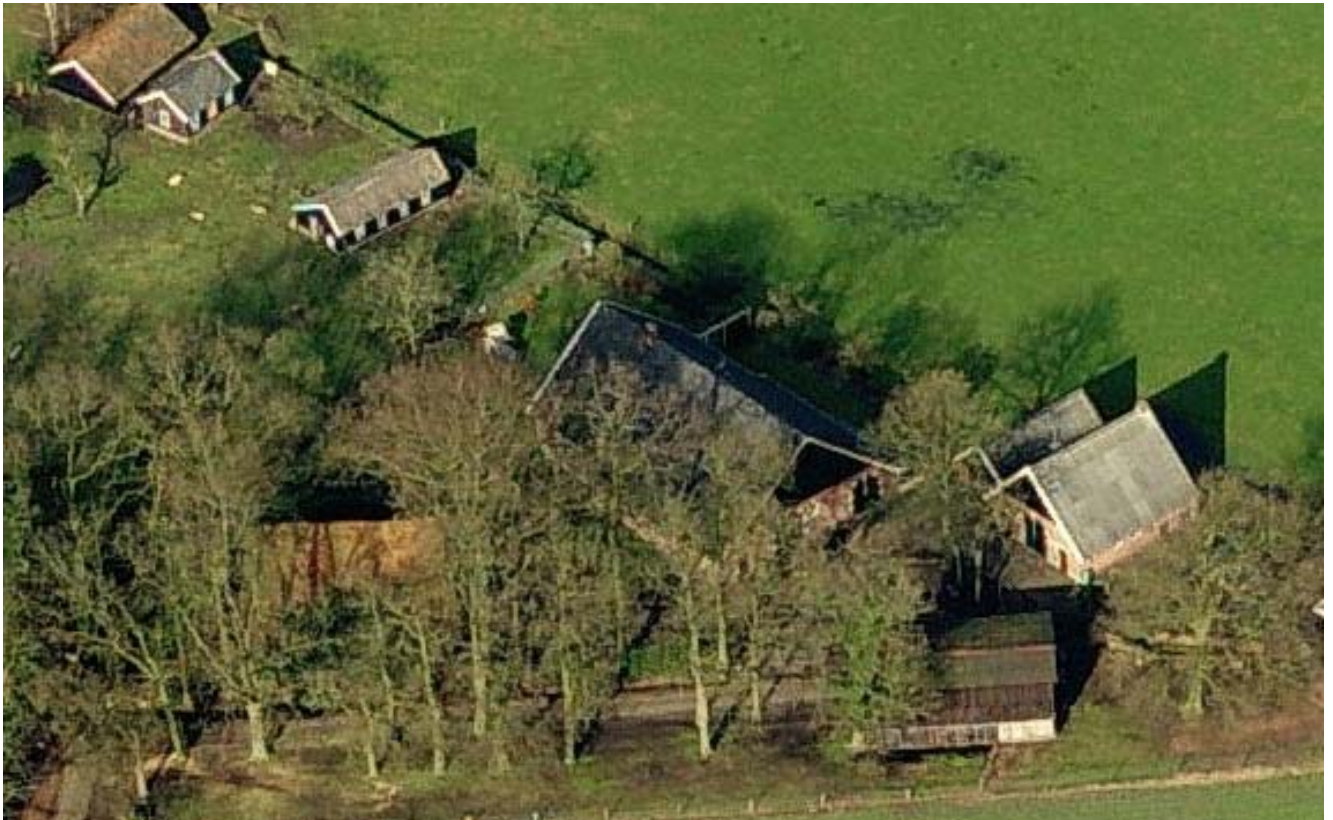
Erf 3

Adres : Rosinkweg 25 (72)
Monumentstatus : geen
Staat van onderhoud : goed

Het erf heeft een dubbele woonbestemming. Het heeft geen agrarische functie meer. Het is een karakteristiek ensemble van gebouwen met nog typisch Twentse kenmerken en uitstraling.

De boerderij (volgens de jaartalsteen uit 1870) is van een opvallend groot formaat hallehuis. Het voorhuis is rijk gedecoreerd. In het verleden (jaren '60) is de boerderij verbouwd voor dubbele bewoning.

Er zijn veel bijgebouwen aanwezig met diverse vormen en groottes; een gemetselde schuur met kleine aanbouw, een kapschuur, een houten schuur en drie kippenhokken. De gemetselde schuur met aanbouw heeft fijne details (zoals een muizetand en houten beschoot) en is karakteristiek. De open, zwarte, houten kapschuur (in gebruik als houtopslag) is kenmerkend voor een Twents erf. De zwarte, houten schuur met rood pannendak en witte windveren is ook karakteristiek te noemen. Ook de drie zwarte, houten kippenhokken hebben een karakteristieke uitstraling en vertonen een mooie ritmiek.

Er is een grote diversiteit van kleine en grote gebouwen op het erf aanwezig. De gebouwen staan in een losse rangschikking. Het achtererf is gericht naar de toerit, het voorerf kijkt uit op het landschap. De erfstructuur is kenmerkend voor een Twents erf en daarmee karakteristiek. Ook het ensemble is karakteristiek. De karakteristieke gebouwen op het achtererf vormen een 'plein'. De kippenhokken staan voor de boerderij, wat karakteristiek is.

Het erf is verweven met het landschap. De beplanting (laanbeplanting van eiken) bij de toerit en de eiken op het achtererf gaan over in de singels en bosjes in het landschap. Op het voorerf en achtererf worden verschillende soorten beplanting toegepast; op het achtererf grote eiken en op het voorerf een siertuin met boomgaard die overgaat in het omringende open grasland.

De erfinrichting bevat nog veel karakteristieke kenmerken, zoals een siertuin (gazon en smalle sierborder) in combinatie met een nutstuin (hoogstamfruitgaard), een kleine moestuin, Bentheimer zandstenen op het achtererf en de diversiteit van de verharding. De siertuin is in het verleden vergroot richting de voetgangerstoegang van het erf. Het vergrootte deel is niet bescheiden. Langs de toerit is niet-streekeigen beplanting aangeplant (rododendrons).

Omdat het ensemble en de gebouwen op zich karakteristiek zijn, is hier behoud van de gebouwen gewenst. Herbesteding is mogelijk mits de karakteristieken (qua gebouw, beplanting en ruimtelijke inpassing) niet worden aangetast. De voormalige deel van de boerderij is in het verleden vergroot waardoor een aantal karakteristieken verloren zijn gegaan. Herbesteding van de boerderij is mogelijk.

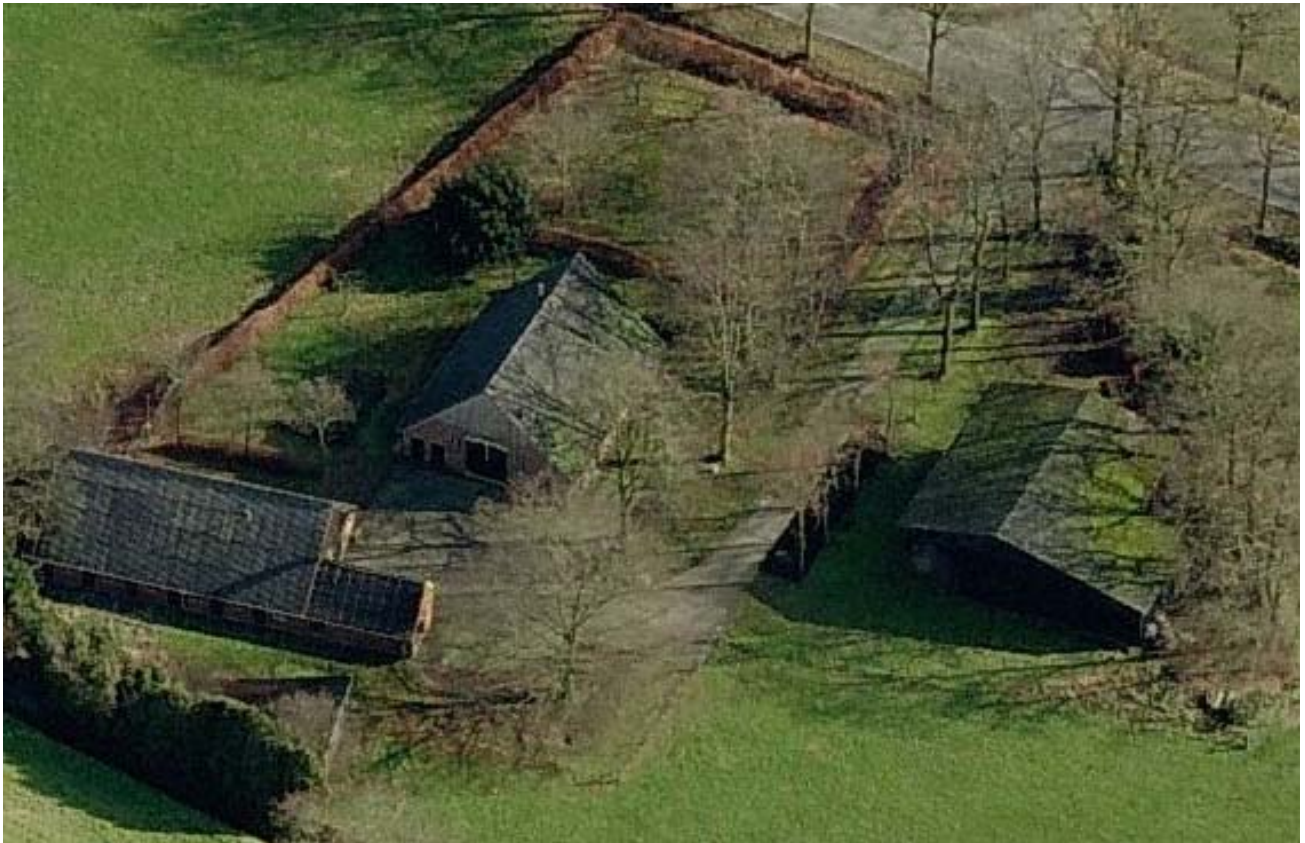
Erf 4

Adres : Keuperweg 80
Monumentstatus : nee
Staat van onderhoud : redelijk

Het erf heeft alleen nog een woonfunctie. Het erf is vrij jong (20^e eeuws). De boerderij heeft nog een aantal karakteristieken. De veranderingen aan de bijgebouwen zijn niet zorgvuldig aangebracht.

Het hoofdgebouw is een boerderijtje van het hallehuistype. Het heeft een a-symmetrische voorgevel met een houten topgevel en een rijke detaillering boven de vensters. Het boerderijtje is in het verleden opgeknapt en verkeert in een goede staat van onderhoud. Wel is hierbij het verschil in voor- en achterkant van de boerderij in de zijgevel grotendeels verdwenen.

Op het erf zijn verder een voormalige stal, een kippenhok en een open kapschuur aanwezig. De schuur heeft weinig karakteristieken, het heeft een knik in het dak en een houten topgevel. Aan de voorzijde is een aanbouw aanwezig. Het houten kippenhok is karakteristiek maar verkeert in een slechte staat van onderhoud. De open, zwarte, houten kapschuur (die dient als caravanstalling) is karakteristiek.

De gebouwen staan haaks op of parallel aan elkaar en aan de weg. Deze erfstructuur is karakteristiek voor een jonger erf. De bijgebouwen zijn divers in grootte en vorm. De gebouwen vormen geen karakteristiek ensemble. De kapschuur wordt door de afstand tot de rest van de bebouwing, door de beplante toerit en door het ontbreken van een pad ernaar toe ruimtelijk afgescheiden. De aanbouw aan de schuur doet afbreuk aan de erfstructuur.

Het jongere erf is herkenbaar aan de erfstructuur. De wegbeplanting gaat over in de beplanting langs de toerit. Het verschil tussen de voorzijde en de achterzijde van het erf is nog aanwezig. Op het erf zijn een singel en een aantal solitair aanwezig. In die zin is het erf met het landschap verweven. De laan (beplante toerit) leidt echter nergens naar toe, het erf ligt er naast.

Op dit wat jongere erf is gedeeltelijk voortgeborduurd op de kenmerken van de oude erven. Hoewel het logisch is dat een jonger erf andere karakteristieken heeft, heeft dit erf weinig karakteristieken. De karakteristieken bestaan uit een omhaagde hoogstamfruitgaard, een zeer bescheiden siertuin (gazon met buxushaag en leilindes), een solitaire taxusstruik bij de voorgevel en een aantal grote veldkeien op het achtererf. De hoogstamfruitgaard is geheel omhaagd door een vrij hoge beukenhaag wat afbreuk doet aan de relatie met het erf en het landschap. De erfverharding bestaat voor een groot gedeelte uit asfalt.

Omdat het erfensemble niet karakteristiek is, is hier veel verandering mogelijk. Een nieuw volume (ten westen van de kapschuur of in de zichtlijn van de toerit) kan de erfstructuur verbeteren. De kapschuur maakt dan meer onderdeel uit van het ensemble. Binnen het bestaande ensemble kan de schuur worden herbestemd. De boerderij, de kapschuur en zo mogelijk het kippenhok, dienen te worden behouden. Verbeteringen op het erf zijn aan te brengen door de aanbouw van de schuur te verwijderen, het kippenhok te restaureren, de beukenhaag om de boomgaard aan de noord-, oost-, en zuidzijde te verwijderen en het asfalt te vervangen door halfverharding.

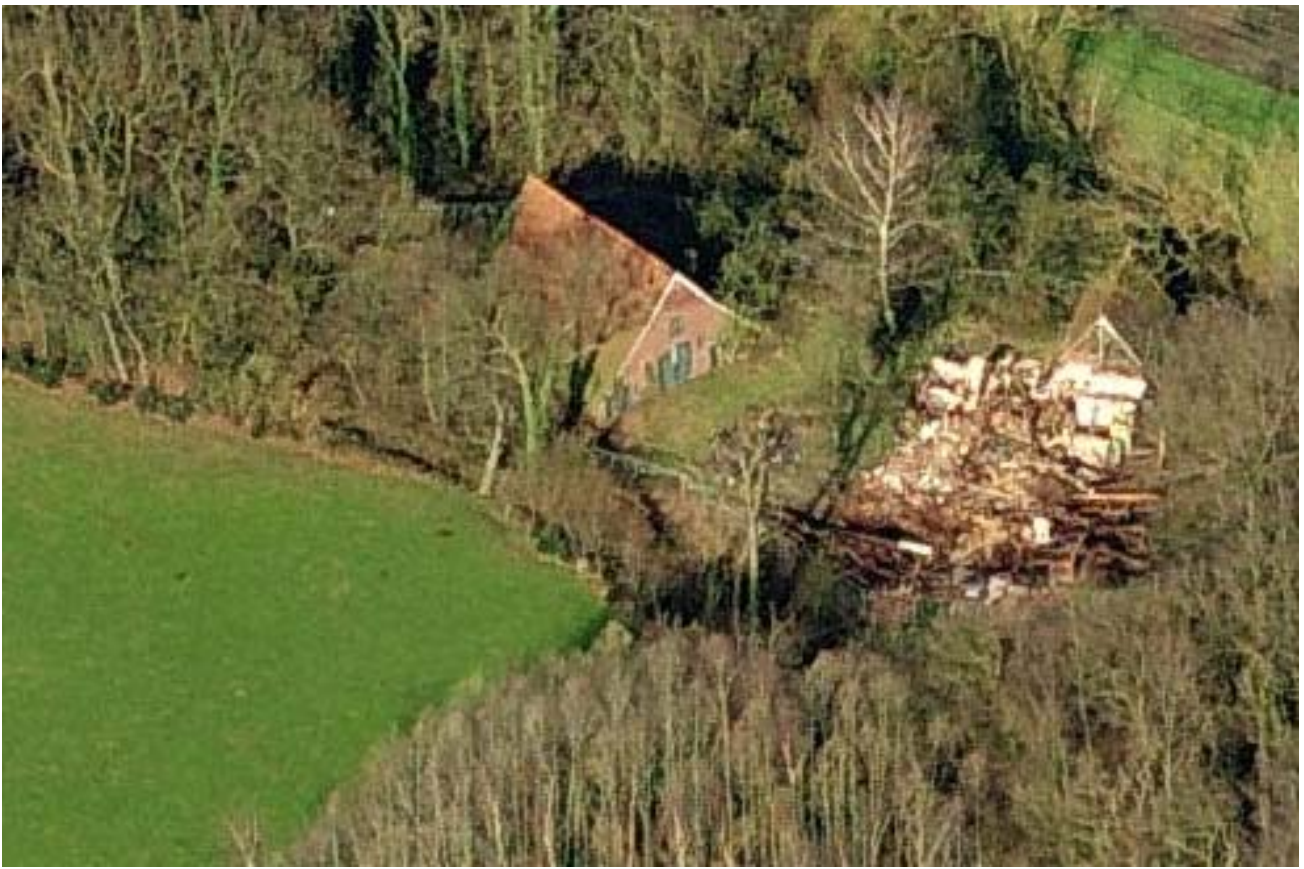
Erf 5

Adres : Eulderinksweg 22 (70)
Monumentstatus : rijksmonument
Staat van onderhoud : slecht

De boerderij is goeddeels gesloopt en het terrein rondom het erf is afgezet.
Dit erf is daarom niet opgenomen in de waardering.

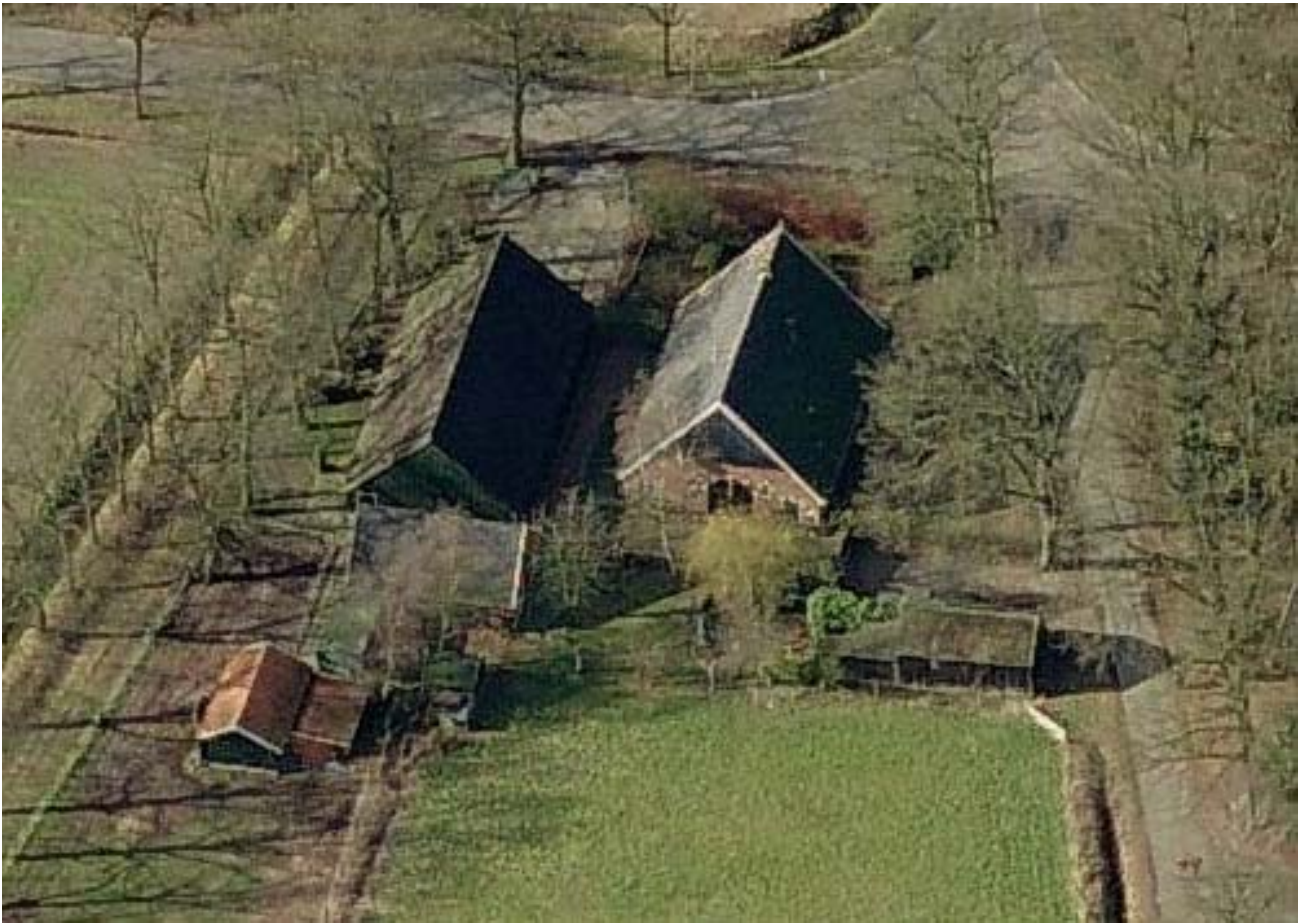
Erf 6

Adres : Keuperweg 53 (68)
Monumentstatus : gemeentelijk monument
Staat van onderhoud : matig

De boerderij dateert uit het begin van de 20^e eeuw, maar het erf is in oorsprong waarschijnlijk ouder. Het erf is redelijk klein. Desondanks staan er nog een groot aantal kleine bijgebouwtjes. Het erf heeft gedeeltelijk een woonfunctie. Het andere deel wordt verhuurd waardoor het afgescheiden is van het erf.

Het hoofdgebouw, een klein hallehuisboerderijtje, is een mix van Twentse stijlkenmerken en kenmerken gerelateerd aan de tijd waarin het gebouwd werd. De achtergevel is symmetrisch, met in het midden grote baanderdeuren (stenen bovenzijde vensters). Het zadeldak heeft grijze pannen. De voorgevel is rijk gedetailleerd en nog gaaf.

De kleine schaal van het erf dient behouden te blijven. Grote volumes op het erf zijn niet wenselijk. De structuur van het erf kan worden verbeterd door de afscheidingen (inclusief de grote houten toegangspoort) te verwijderen. De erfinrichting kan worden verbeterd door de sierborder op het achtererf te verwijderen en de witte linten om de paardenbak te vervangen door groene linten.

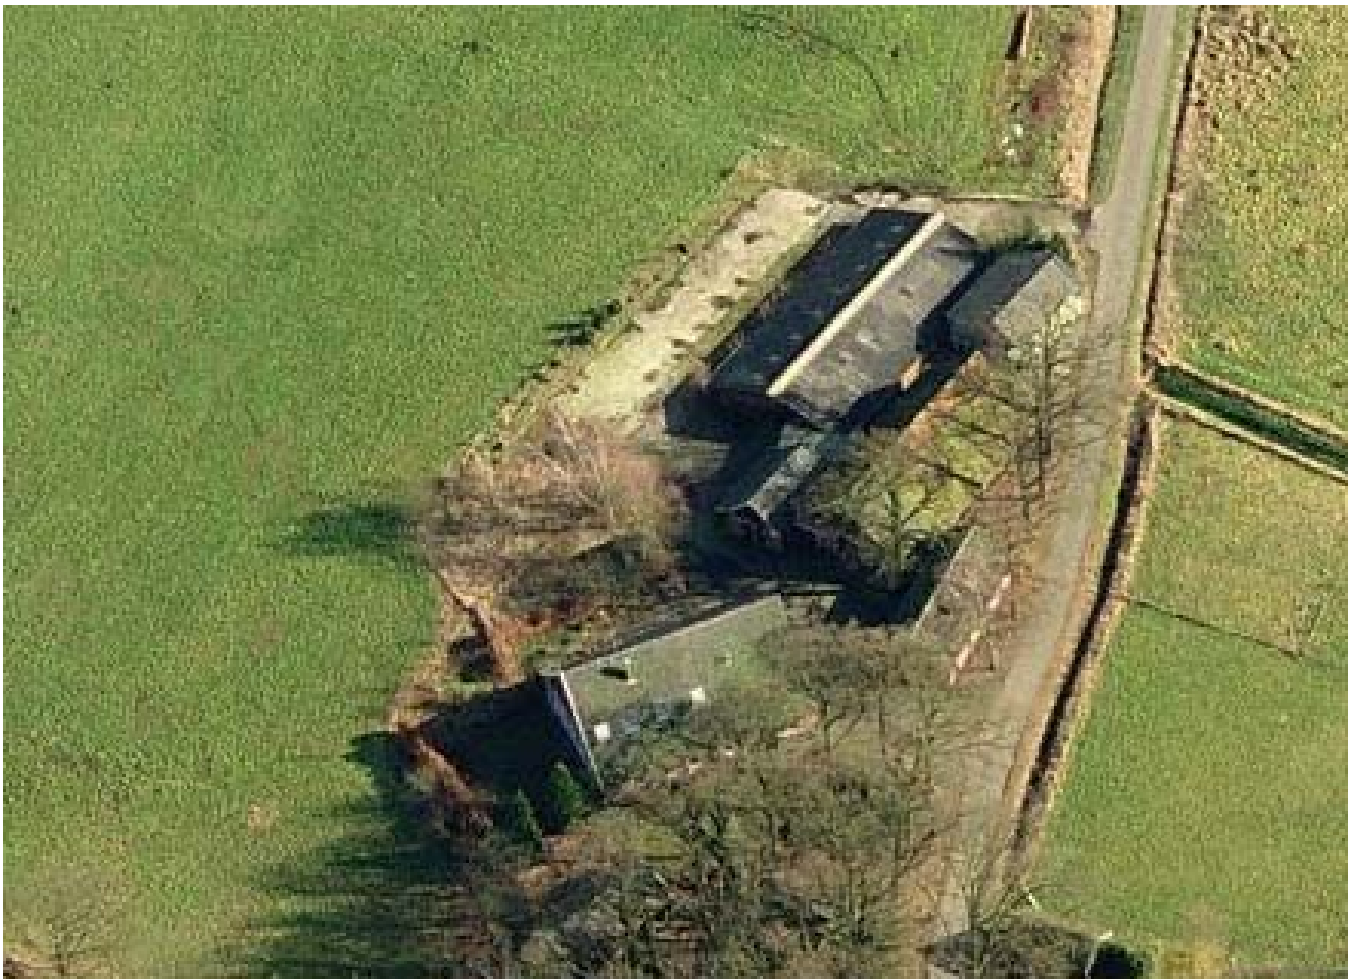
Erf 7

Adres : Geerdinkweg 30 (66)
Monumentstatus : nee
Staat van onderhoud : slecht/matig

Het erf is vrij groot. Het erf heeft geen agrarische functie meer en wordt tijdelijk bewoond door anti-krakers. De tijdelijke bewoning vindt plaats in de boerderij, de bijgebouwen zijn niet in gebruik.

Op dit erf is veel mogelijk zoals vervanging van de volumes, herbestemming van de boerderij en sloop van de later toegevoegde bijgebouwen die niet waardevol zijn, mits er een ensemble wordt gevormd. Verbeteringen voor de erfinrichting zijn het verwijderen van de niet-streekeigen beplanting en het opschonen van het erfbos (zodat ook het fraaie kippenhok beter zichtbaar wordt).

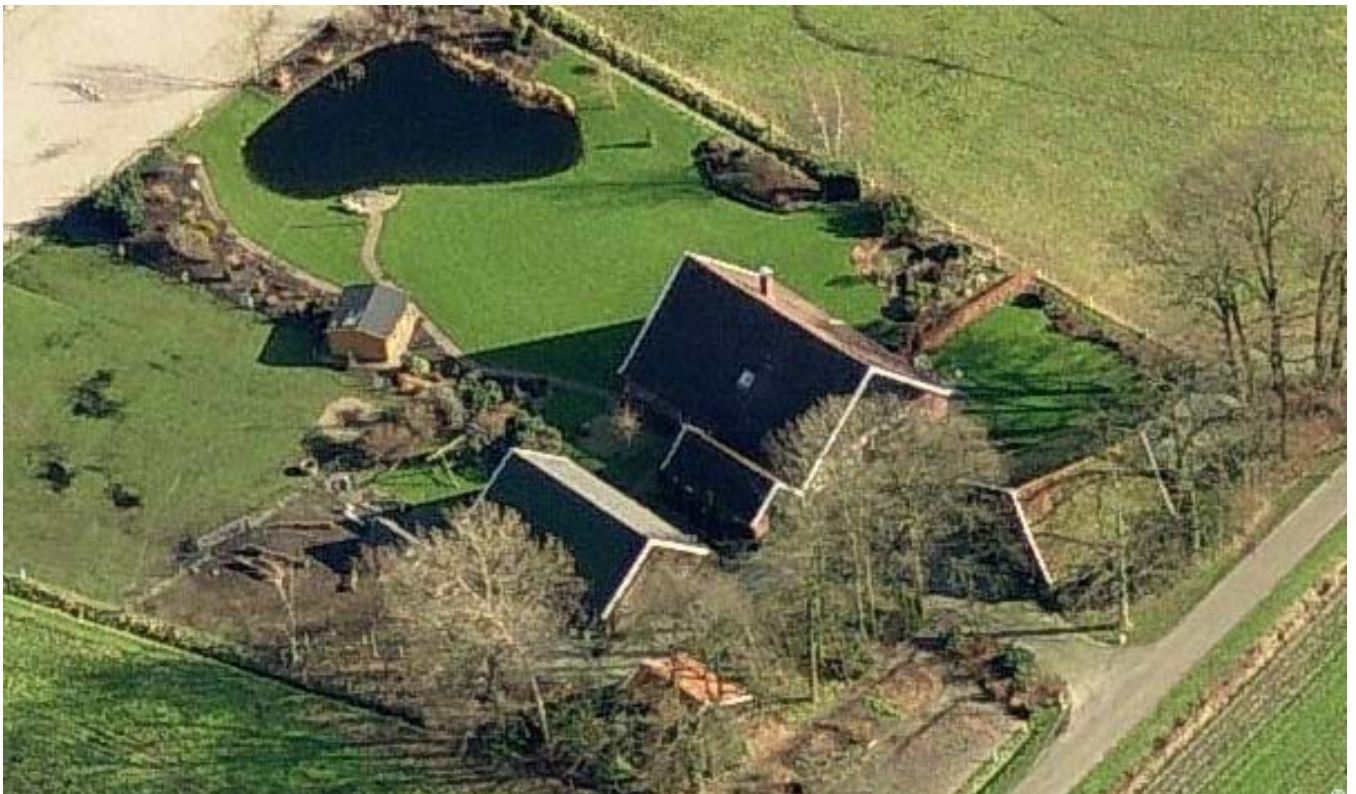
Erf 8

Adres : Geerdinkweg 20 (65)
Monumentstatus : nee
Staat van onderhoud : goed

Het erf heeft geen agrarische functie meer. De boerderij wordt dubbel bewoond.

De erfstructuur, het ensemble en de gebouwen op zich zijn weinig karakteristiek. Op dit erf zou vernieuwing (verbouw, sloop en nieuwbouw) een mogelijkheid zijn. Wij adviseren de nieuwbouw te laten refereren aan de van oorsprong grote en rijke boerderij en om deze tevens een eigentijdse toevoeging te laten bezitten.

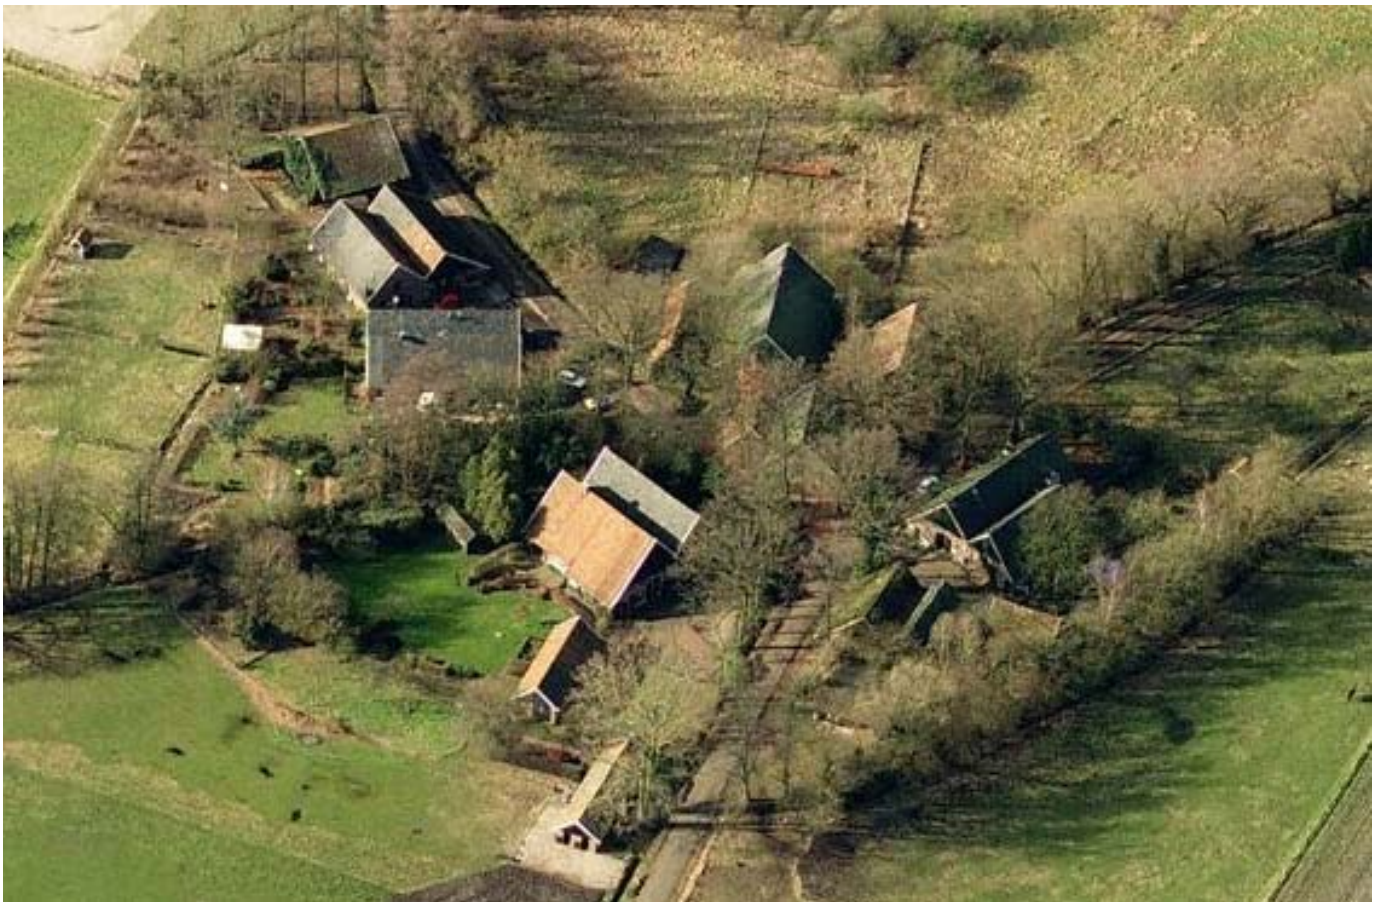
Adres : Harberinksweg/Keuperweg 45 (60)
Monumentstatus : nee
Staat van onderhoud : redelijk/goed

Het erf, bouwjaar rond 1891, doet Twents aan door de meerkapsboerderij. Door de verandering van agrarische functie naar een woonfunctie is een nieuw bijgebouw toegevoegd en bestaande gebouwen en de erfinrichting zijn aangepast. Het erf vormt een uniek cluster met drie andere erven. De samenhang tussen deze vier erven is groot.

De meerkapsboerderij kan worden doorontwikkeld. Van het ensemble is deze het meest dominant en karakteristiek en biedt veel ruimte. Herbestemming is mogelijk mits de oude aanpassingen worden verwijderd en de nieuwe aanpassingen een moderne toevoeging zijn. Het ensemble is niet karakteristiek maar het is wel wenselijk om naast de meerkapper ook één of meer bijgebouwen op het achtererf te hebben die de relatie met de weg versterken. De eiken langs de weg dienen behouden te blijven. Wij adviseren de ontwikkelen op het erf af te stemmen met de ontwikkelingen in het gehele cluster.

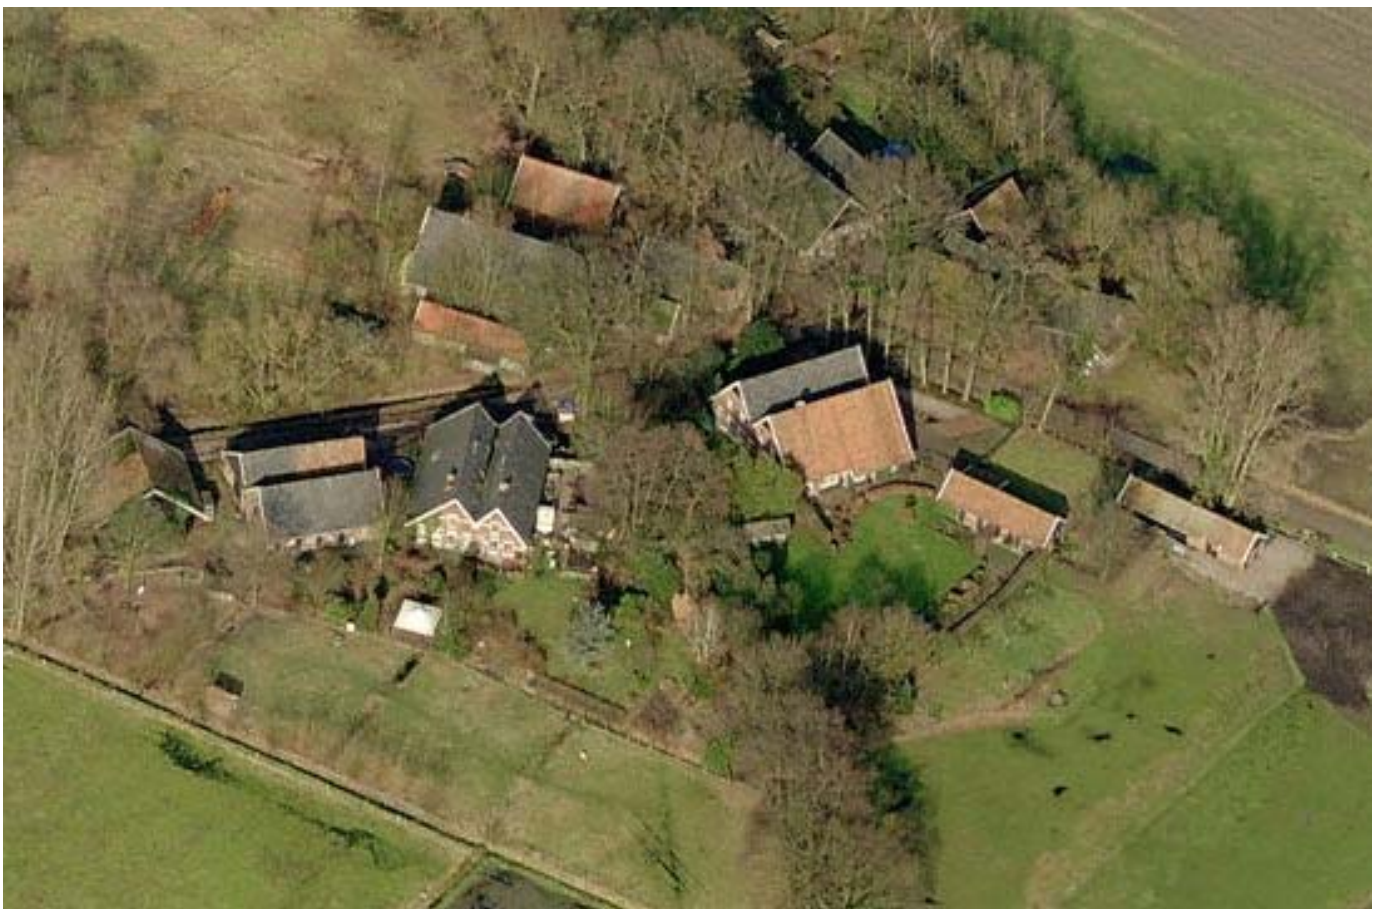
Adres : Keuperweg (62)
Monumentstatus : nee
Staat van onderhoud : matig/slecht

Het erf is groot en bestaat uit veel grote volumes. Het is bijzonder dat er op één erf twee meerkappers staan. De gebouwen zijn Twents maar hebben ook kenmerken uit de jaren '20. Doordat het erf op dit moment alleen een woonfunctie heeft waarbij wordt volstaan met de oude boerderij, staan de andere grote volumes leeg.

De opstelling van de bebouwing langs de weg is bijzonder. Wij adviseren deze opstelling te behouden. Binnen de bebouwingsvlakken zijn sloop, vervanging en herbestemming mogelijk. De grote grondoppervlaktes en volumes bieden veel ruimte. Het ensemble kan verbeterd worden door de tweede kap van de meerkapsschuur te verwijderen (en eventueel te vervangen door een nieuwe kap die aansluit op de linkerkap) en de kapschuur te vervangen door een nieuwe kapschuur met traditionele Twentse kenmerken. Ook het kippenhok kan worden vervangen. De meerkapsboerderij kan worden herbestemd. Bij de herbestemming kunnen de aanpassingen die het karakter hebben aangetast worden verbeterd. Wij adviseren de ontwikkelingen op het erf af te stemmen met de ontwikkelingen in het gehele cluster.

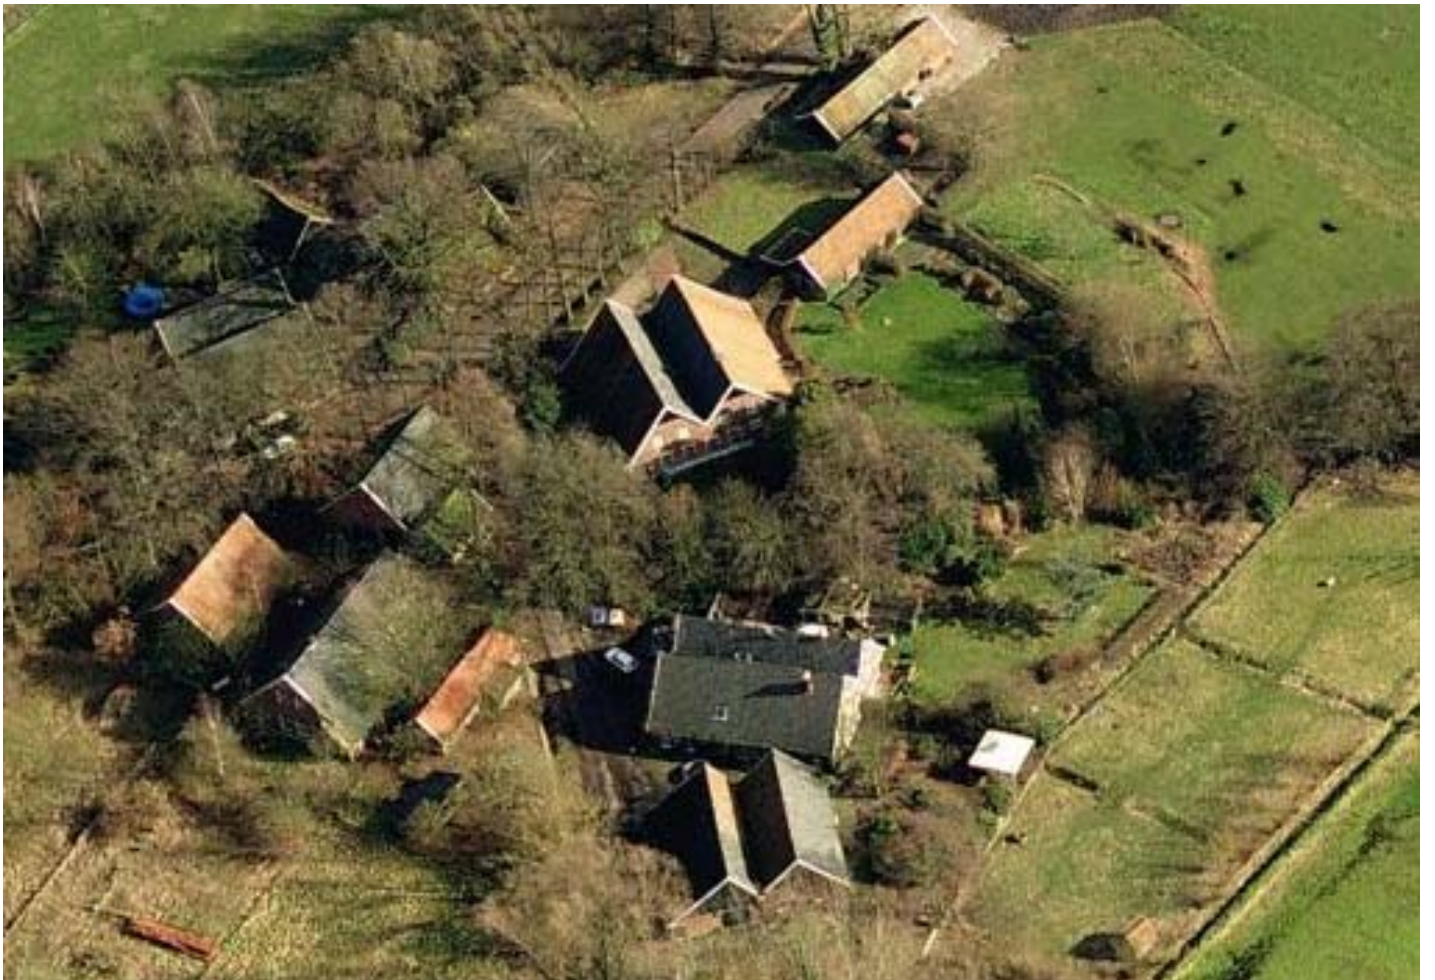
Adres : Harbrinksweg/Keuperweg (61)
Monumentstatus : nee
Staat van onderhoud : slecht

Alleen het voorste gedeelte van de boerderij wordt nog bewoond. Alle andere gebouwen staan al geruime tijd leeg waardoor het erf erg verwaarloosd is. Hierdoor was het erf moeilijk te betreden. De gebouwen zijn waarschijnlijk wat jonger dan de andere gebouwen op de andere erven in het cluster. De bouwstijl is eenvoudiger (een meerkapsboerderij ontbreekt en er zijn minder details toegepast) en de gebouwen staan niet in een losse strooiing. Het erf vormt een uniek cluster met drie andere erven. De samenhang tussen deze vier erven is groot.

Het erf vormt een bijzondere variatie binnen het cluster. Wij adviseren de boerderij op te knappen waarbij de karakteristieken van de boerderij behouden blijven. Door de slechte staat van onderhoud van de bijgebouwen en de veelheid aan bijgebouwen kan er een aantal bijgebouwen gesloopt of eventueel vervangen worden (behalve de schuur tegenover de boerderij), mits in hetzelfde bouwvolume teruggebouwd wordt. De eiken langs de weg dienen behouden te blijven. Wij adviseren de ontwikkelingen op het erf af te stemmen met de ontwikkelingen in het gehele cluster.

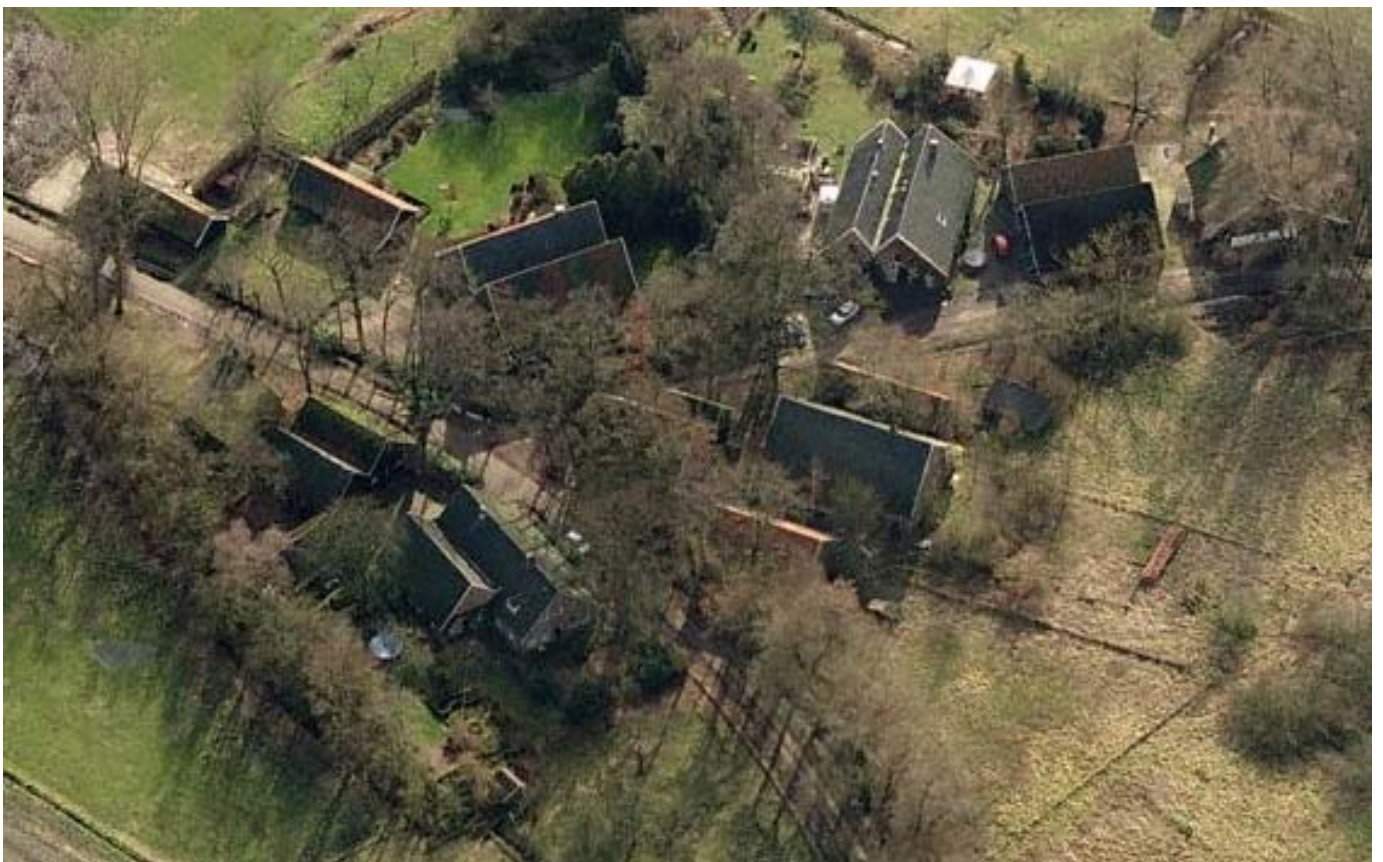
Adres : Harbrinksweg (56)
Monumentstatus : nee
Staat van onderhoud : matig

Het erf heeft een dubbele woonbestemming. Veel karakteristieken zijn behouden gebleven gedurende de aanpassingen die hiervoor zijn gedaan. Het erf vormt een uniek cluster met drie andere erven. De samenhang tussen deze vier erven is groot.

De gebouwen op zich zijn niet erg waardevol. Wel is de vorm, de meerkapsboerderij en –schuur, waardevol in samenhang met de rest van het cluster. De bouwvlakken zijn waardevol omdat ze de ligging van het erf aan de weg markeren en het karakteristieke plein vormgeven. Ook de eiken langs de weg zijn waardevol en dienen behouden te blijven. Wij raden aan de singel en de laurier te verwijderen. Wij adviseren de ontwikkelingen op het erf af te stemmen met de ontwikkelingen in het gehele cluster.

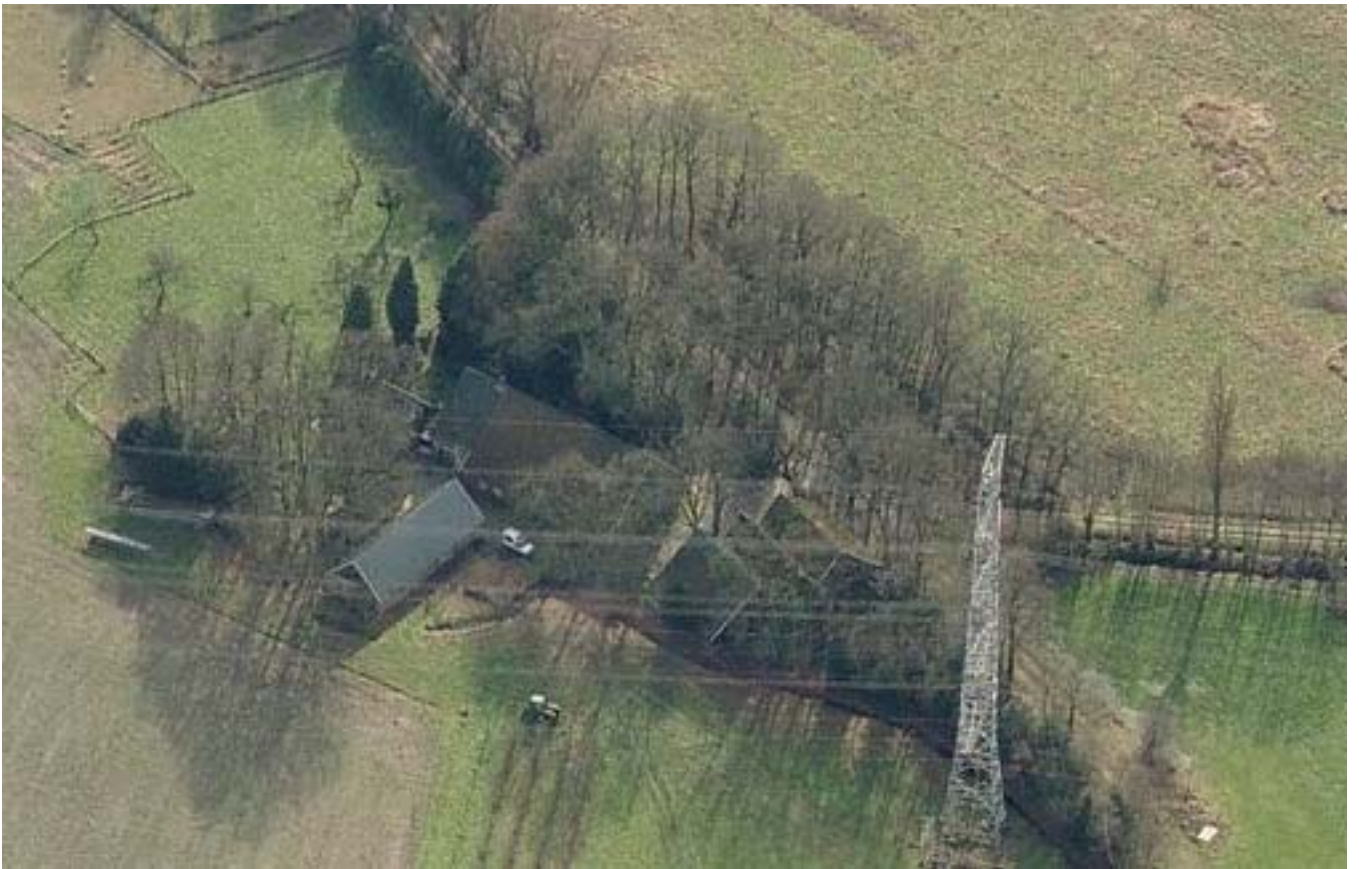
Adres : Harbrinksweg 60 (58)
Monumentstatus : nee
Staat van onderhoud : redelijk

Het grote erf heeft geen agrarische functie meer. De boerderij is een fraaie herenboerderij en wordt nu dubbel bewoond. Aan de voorzijde is een nieuwe woning gebouwd die veel afbreuk doet aan de waarde van het erf.

Ontwikkeling van het erf is mogelijk mits de boerderij behouden blijft en er een volume staat op de plek van de meerkapsschuur. De schuurtjes op het zijerf en achter de meerkapsschuur zijn van minder belang voor het ensemble. Wij adviseren de nieuwe woning te verwijderen en het voorerf te herstellen. Door het verwijderen van de nieuwe woning hebben de kleine schuurtjes op het voorerf weinig binding meer met het erf en kunnen zij daarom dichterbij de boerderij vervangen worden. Het erf kan verder worden verbeterd door de onderbegroeiing van de voormalige eikengaard grotendeels te verwijderen.

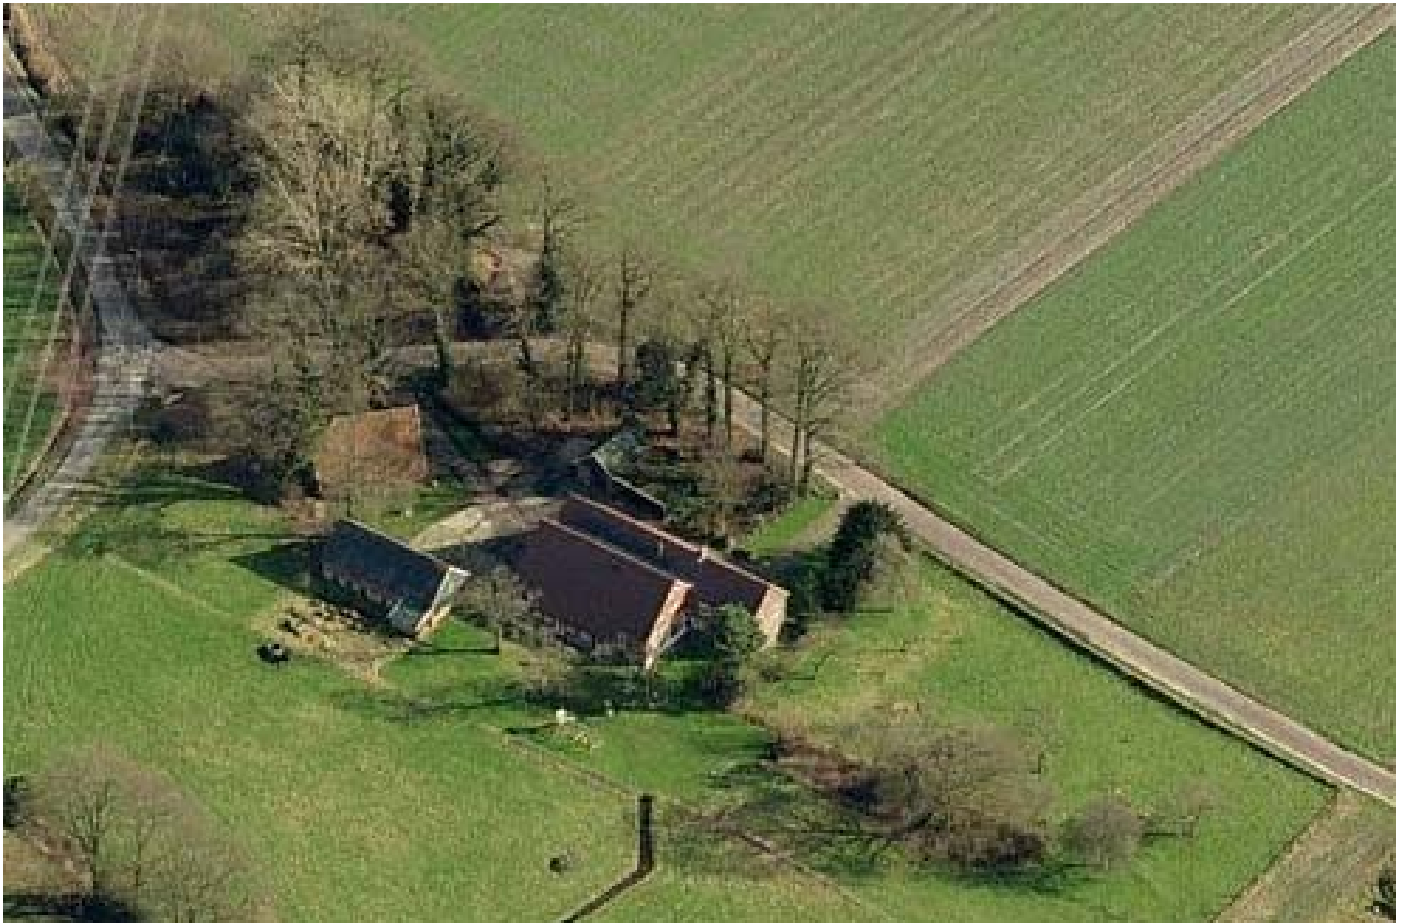
Adres : Harbrinksweg 2 (51)
Monumentstatus : nee
Staat van onderhoud : redelijk

Van origine is dit erf klein en eenvoudig opgezet. Het heeft geen agrarische functie meer. De meerkapsboerderij wordt bewoond. De ontwikkelingen door de jaren heen zijn af te lezen aan de gebouwen en de erfinrichting. Deze ontwikkelingen zijn niet overal zorgvuldig of met behoud van karakteristieken uitgevoerd.

Wij adviseren de schuur bij de toerit op te knappen. De andere bijgebouwen kunnen eventueel worden vergroot. Het kleine erf biedt geen ruimte voor nieuwe volumes. Verder adviseren wij de kuilvoerplaat te verplaatsen naar het achtererf. Het achtererf kan aan de noordwestzijde worden uitgebreid.
