Inventarisatie van boerderijen en erven rondom de Usseler Es, het toekomstige bedrijventerrein te Enschede

maart 09

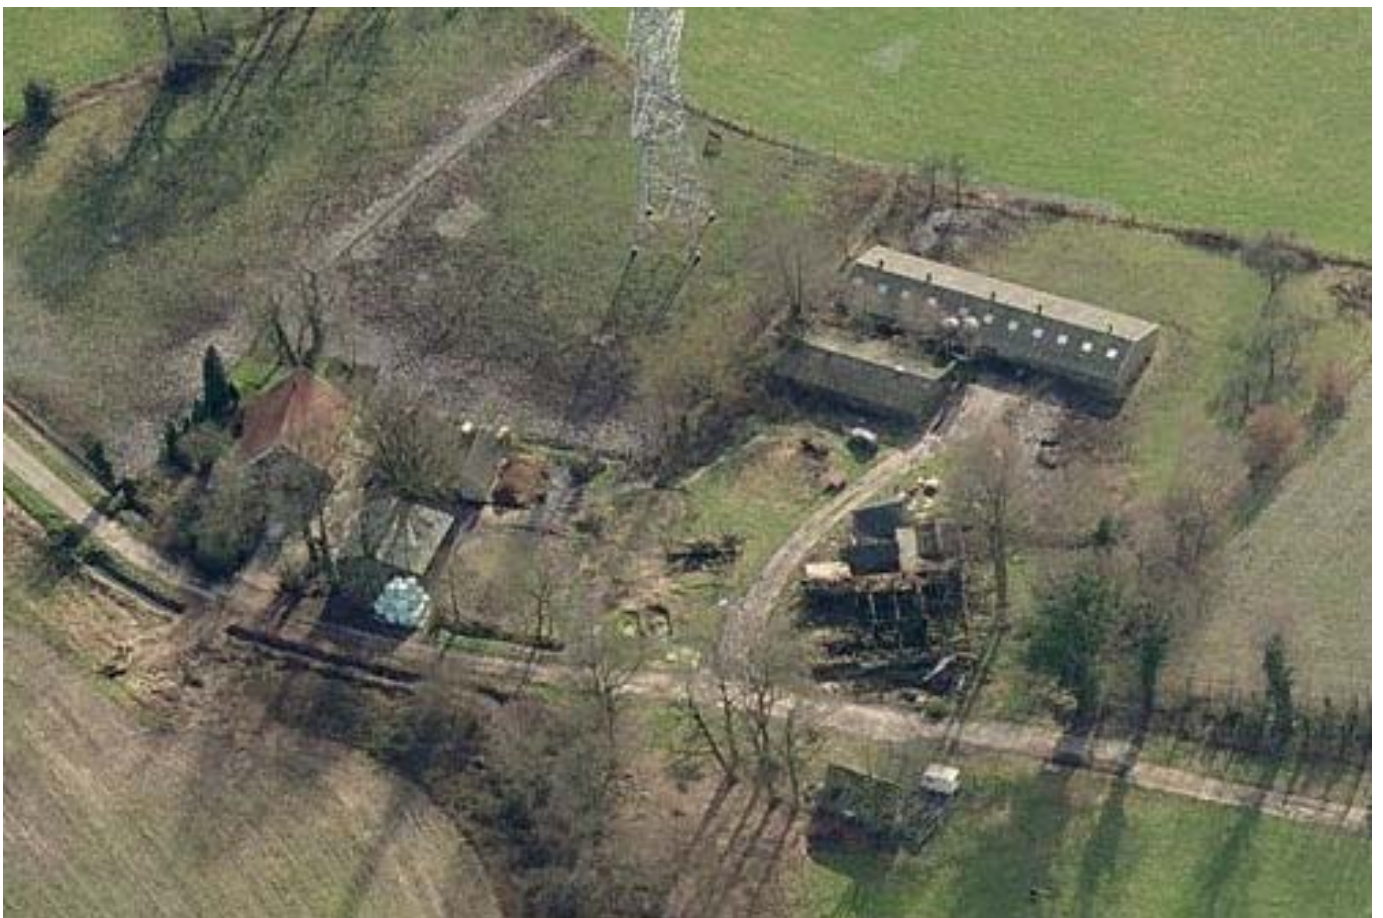
Adres : Harbrinksweg 555 (53)
Monumentstatus : nee
Staat van onderhoud : slecht

Het gehele erf is niet waardevol. Het verkeert in een slechte staat van onderhoud en er zijn zeer weinig karakteristieken aanwezig.

Alle gebouwen op het erf en de gehele erfinrichting kunnen gesloopt worden.

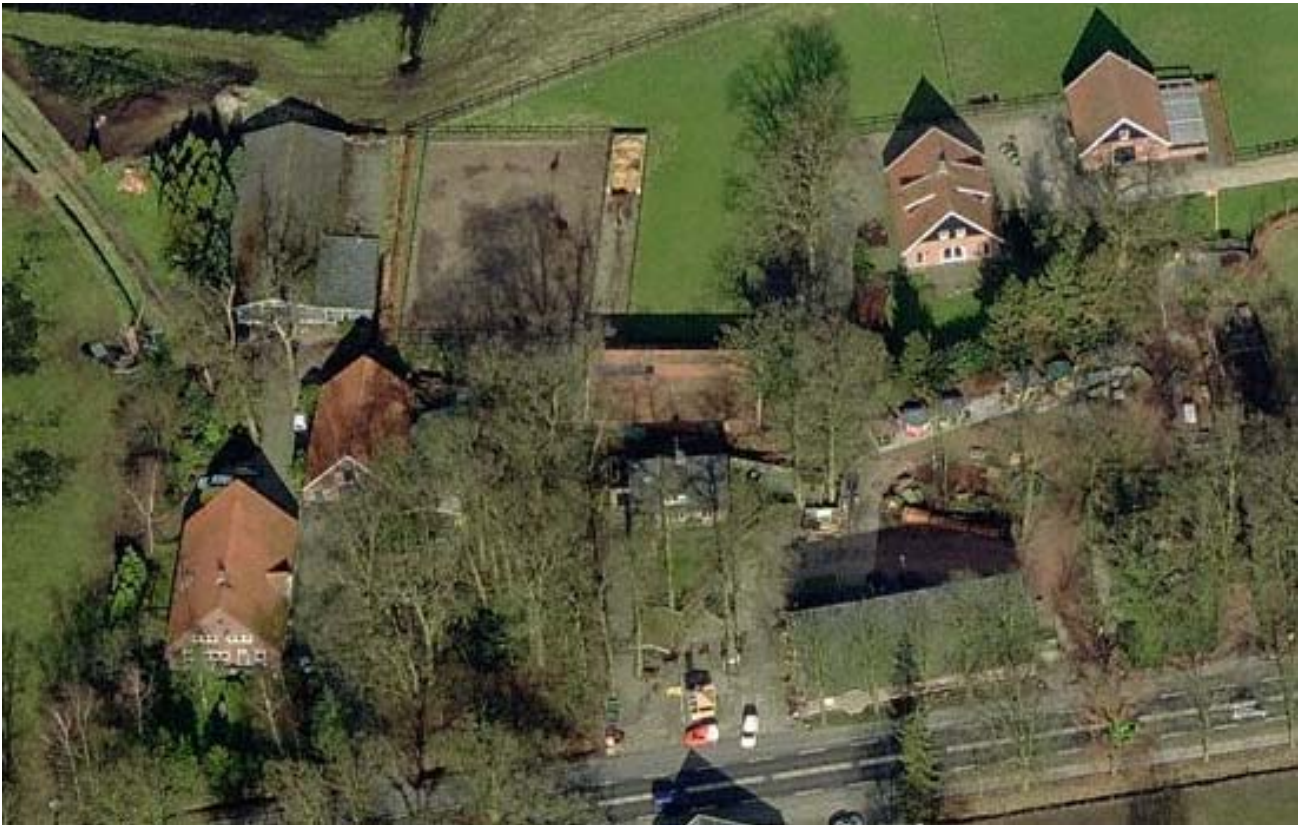
Erf 18

Adres : Haaksbergerstraat 858 (39)
Monumentstatus : nee
Staat van onderhoud : goed

Er zijn zo goed als geen behoudenswaardige karakteristieken aanwezig waardoor dit erf veel ruimte voor nieuwe ontwikkelingen biedt.

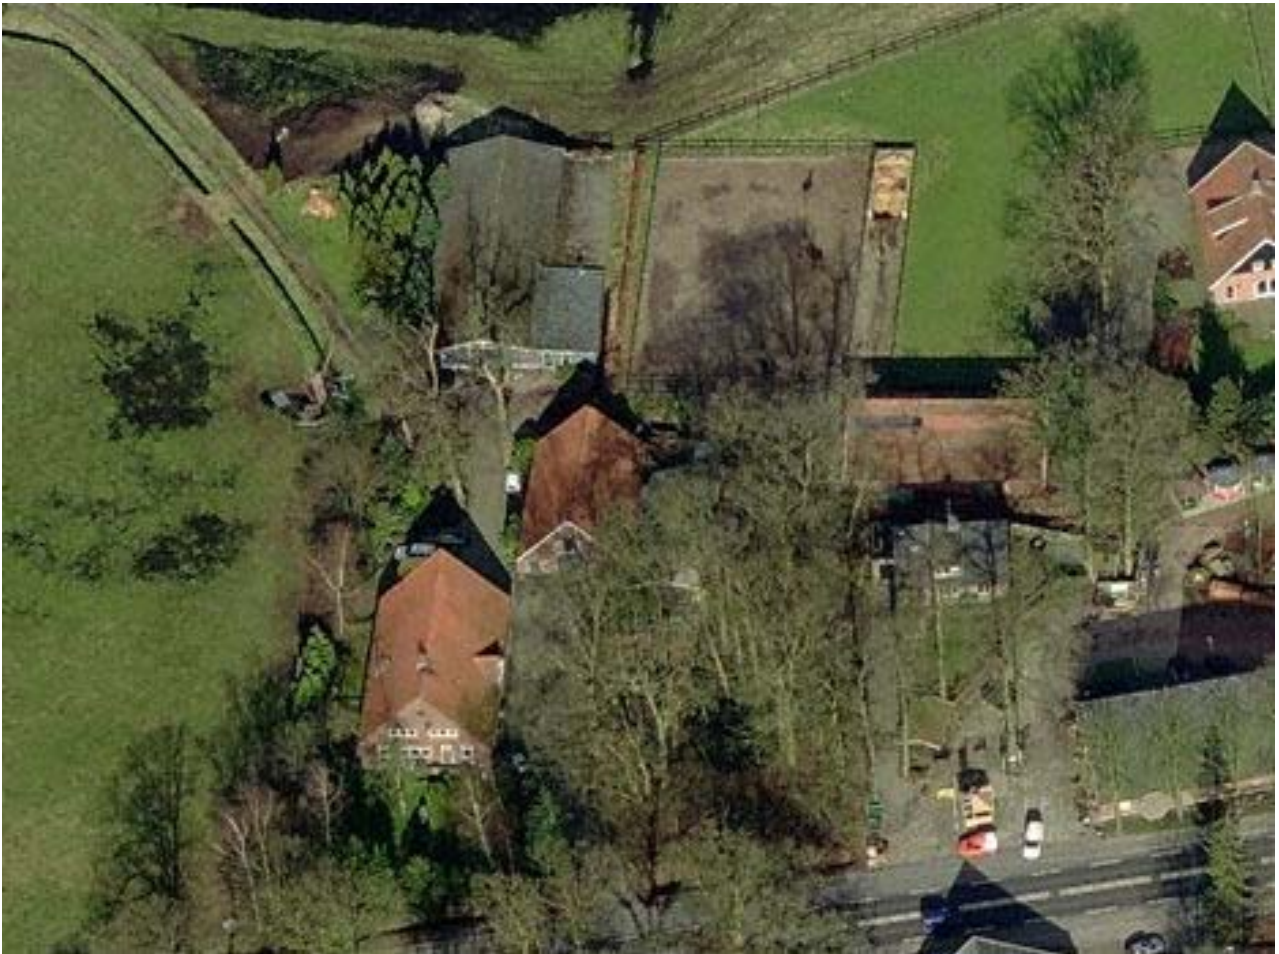
Adres : Haaksbergerstraat 864 (40)
Monumentstatus : nee
Staat van onderhoud : goed

De bouwtijd van het erf is af te lezen aan de stijl van de bebouwing, deze is nog gaaf. Echter het betreft hier geen waardevol ensemble waardoor er veel mogelijkheden voor (door)ontwikkeling zijn.
