BOUWTECHNISCHE VERKENNING VOORMALIGE WONING

WIGGERSBOSWEG 34-36 LONNEKER

Projekt : 15-004
Opdrachtgever : fam. Burink
Wiggersbosweg 34-36
7525 PR LONNEKER
Datum : 24-02-2015

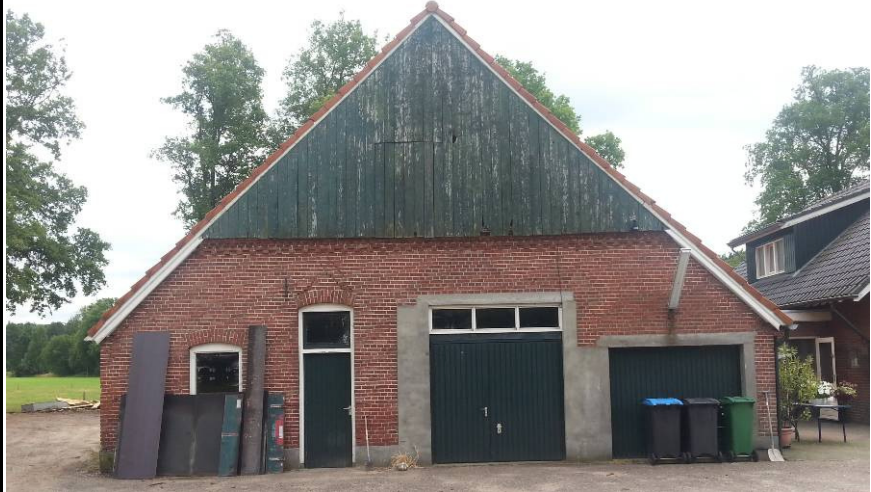
Aanzicht : noordwestzijde

- bovendorpels kozijnen links zijn origineel, onderzijde raamkozijn is ingekort;
- gemetselde aangesmeerde dorpel is vervangen door ijzerklinker raamdorpelstenen;
- oorspronkelijk voordeurkozijn is nog aanwezig;
- stalen kanteldeuren later toegevoegd, niet origineel;
- bovendorpels kozijn rond afgewerkt met strekse toog ("rollaag");
- metselwerk in kruisverband (Hollands verband), met verspringende strekkenlagen;
- gevelsteen waalformaat rood strengpers : formaat ca. 220x52x105;
- 4-laags gemetselde blok- en muizentand onder de houten topgevel;
- cementplint, ca. 30-40 cm boven maaiveld;
- type voeg : gesneden voeg gelijk met voorzijde steen, ichte zandkleur;
- decoratief houtsnijwerk in bovendorpel en stijlen oorspronkelijke kozijnen;
- 1x balkanker nog aanwezig, 2 stuks balkankers zijn verdwenen;

- metselwerk op meerdere plaatsen gescheurd, uitgezakt tgv vergrote openingen
- grotendeels uitgesleten voegwerk
- metselmortel op meerdere plaatsen aangetast
- topgevelbetimmering + achterhout vergaan
- gemetselde fundering niet nader onderzocht

De wens is de voorgevel te reconstrueren aan de hand van een foto uit het familiearchief van de vorige eigenaar. Gezien de slechte bouwtechnische staat (scheurvorming en aantasting metselmortel) dient de deze gevel vanaf een nieuwe fundering geheel opnieuw opgebouwd te worden. Bij voorkeur hergebruik van de uitkomende stenen, eventueel aangevuld met uit de linkerzijgevel komende stenen. De volgende kenmerken dienen in de gereconstrueerde gevel herkenbaar terug te komen:

- raamkozijnen met verspringend onder- en bovenraam
- houtsnijwerk in dorpels en stijlen;
- roedeverdeling in beglazing, zoals op archieffoto's vastgelegd;
- gemetselde aangesmeerde raamdorpels;
- getimmerde houten topgevel, eventuele kozijnen met houten luik te sluiten
- blok- en muizentand onder de getimmerde topgevel
- beëindiging boeiplank met krul, overeenkomstig bestaand (rechts)
- gevelpannen over de boeiplank vallend, geen windveer en/of dekplank
- balkankers 3 stuks, type overeenkomstig bestaand
- gebogen strekse toog boven kozijnen, overeenkomstig bestaand
- voegwerk en cementplint als bestaand

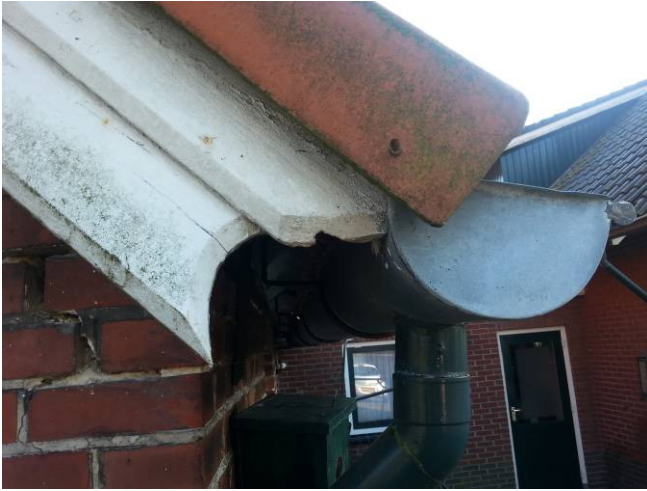
Foto : Beëindiging boeiplank rechts

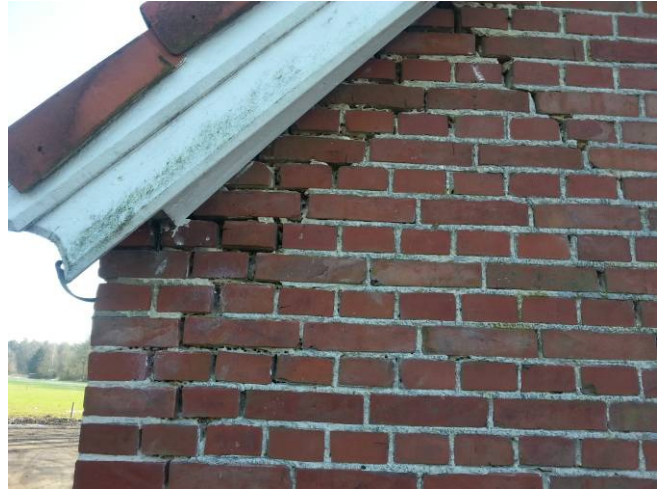
Foto : Uitgesleten voeg- en metselwerk

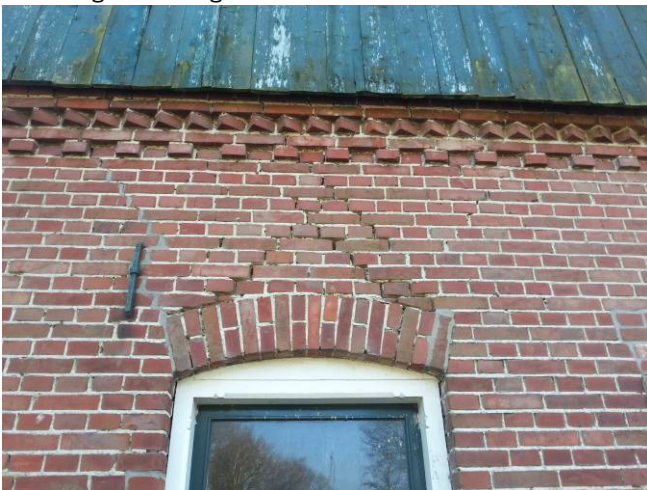
Foto : Uitgezakte toog

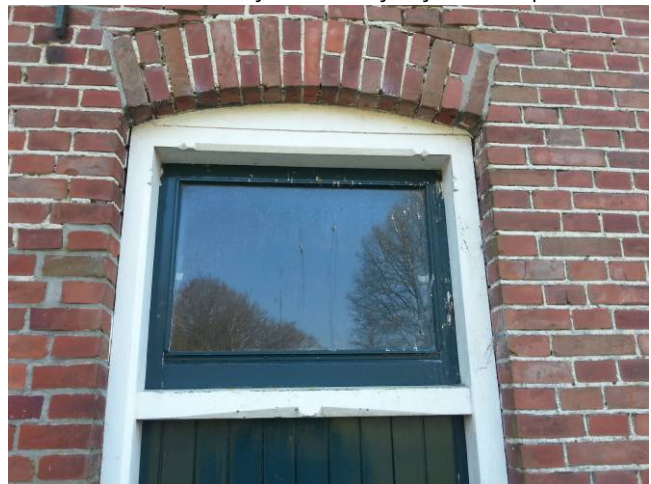
Foto : Decoratief houtsnijwerk in kozijnstijlen en dorpel

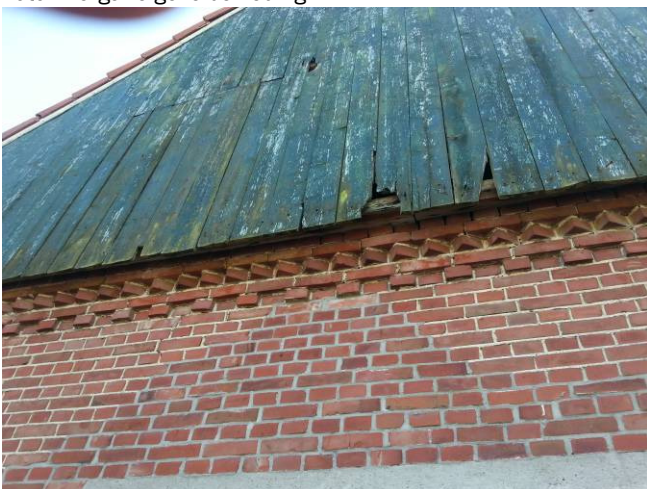
Foto : Vergane gevelbekleding

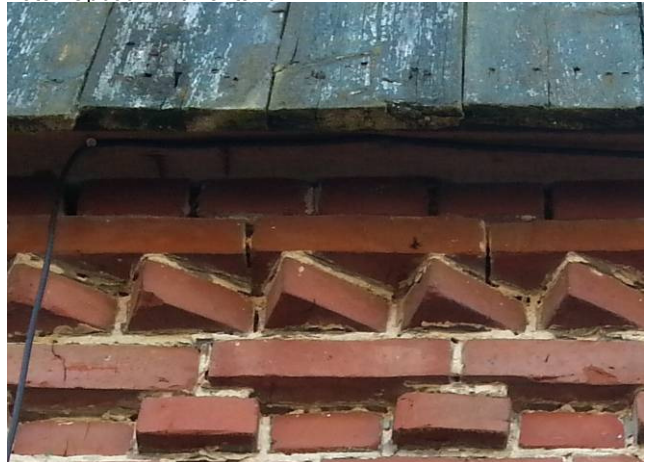
Foto : Opbouw muizentand

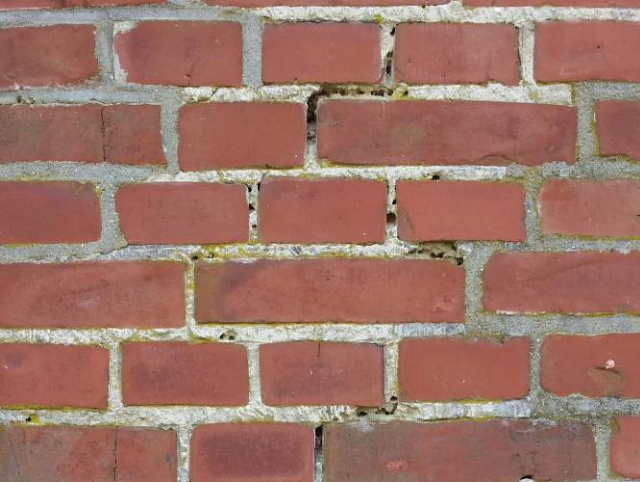
Foto : Aangetast metselwerk

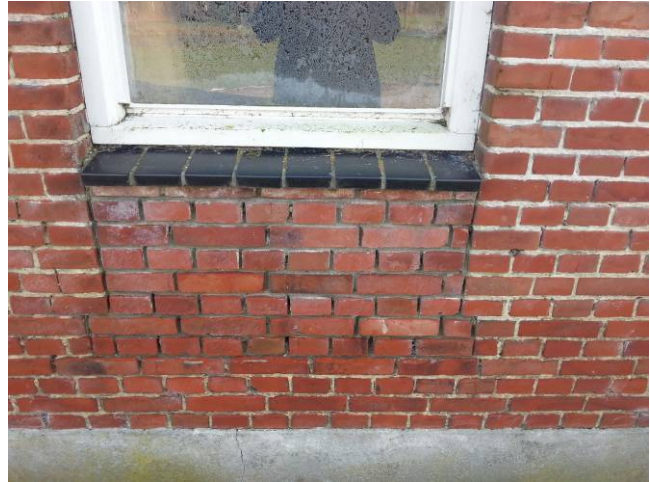
Foto : Ingekort raamkozijn

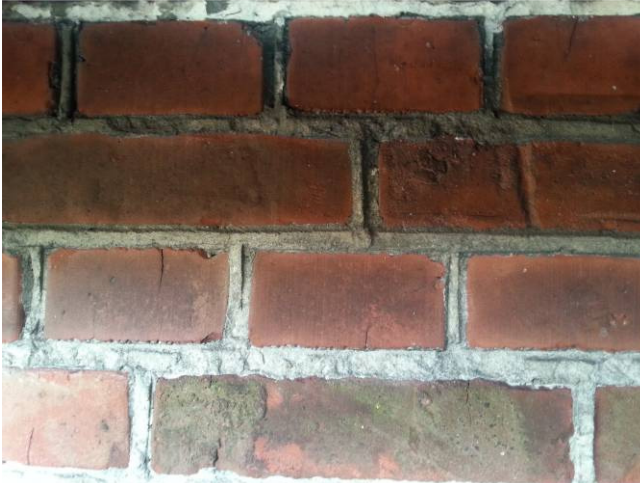
Foto : Detailfoto voegwerk

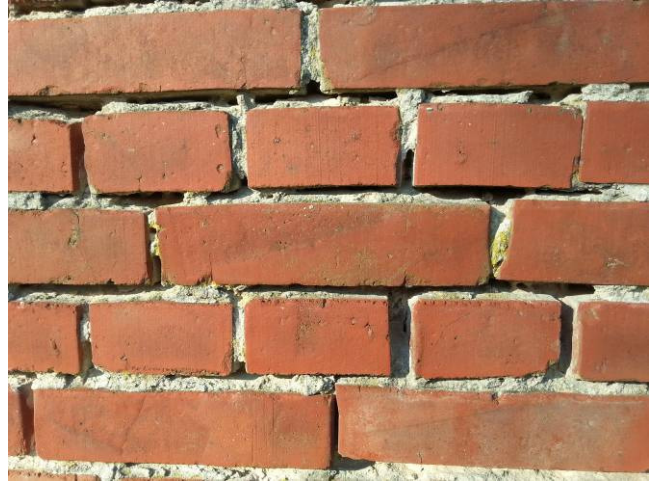
Foto : Aangetast metselwerk

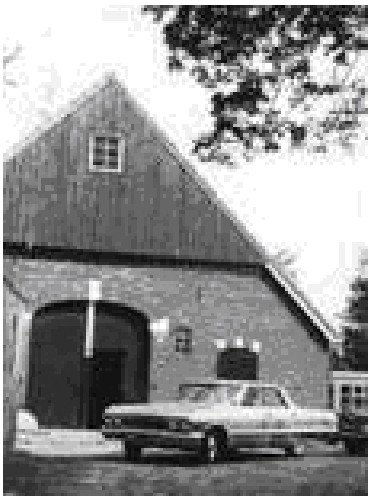
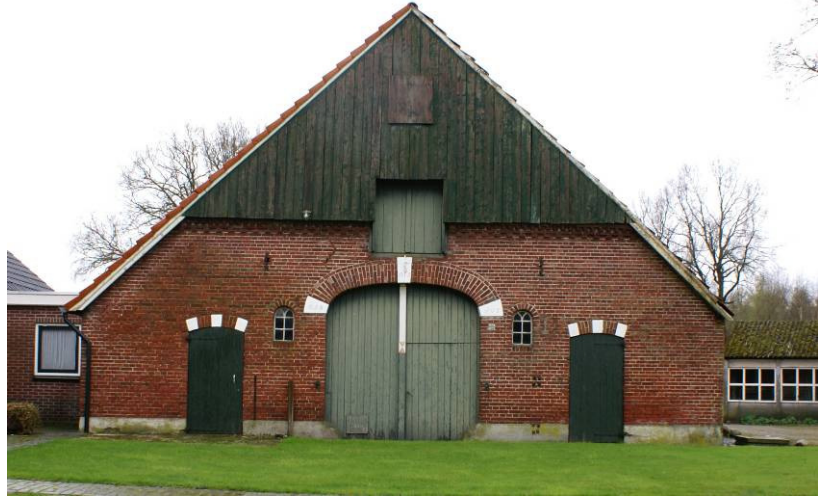
Aanzicht : gevel zuidoostzijde

- buitendraaiende staldeuren met toog en aangesmeerde sluitstenen;
- aangesmeerde gemetselde schampstukken in het verlengde van de cementplint;
- gietijzeren lichtkozijnen met halfronde boog;
- gemetselde ovaalboog met aangesmeerder sluit- en geboortestenen;
- het later toegevoegde hooiluik zit in de drukzone van de gemetselde boog;
- beëindiging boeiplanken vlak (afwijkend van voorgevel);
- dichtgezet luik in bovenzijde topgevel, dit was oorspronkelijk een lichtkozijn;
- binnendraaiende deeldeuren met middeler ("stiepel"), rechter deur is gedeeld;

- veel uitgesleten voegwerk en metselmortel
- gescheurd metselwerk in drukzone ovaalboog
- roestende duimen t.p.v. de staldeuren drukken metselwerk kapot
- veel roestend ijzerwerk in gevel
- stal- en deeldeuren ernstig aangetast

De wens is de achtergevel te reconstrueren conform de foto uit het familiearchief.

Gezien de huidige bouwtechnische staat (scheurvorming en aantasting metselmortel) dient de deze gevel vanaf een nieuwe fundering geheel opnieuw opgebouwd te worden. Bij voorkeur met hergebruik van de bestaande stenen, eventueel aangevuld met uit de linkerzijgevel komende stenen. De volgende kenmerken dienen in de gereconstrueerde gevel herkenbaar terug te komen:

- gemetselde ovaalboog met gelijke kromming en porringpunten als bestaand;
- op de BG draaikiepkoszijnen achter buitendraaiende staldeuren, als bestaand;
- getimmerde houten topgevel. Eventuele kozijnen met houten luik te sluiten;
- blok- en muizentand onder de getimmerde topgevel;
- rechte beëindiging boeiplank (dus geen krul);
- gevelpannen over de boeiplank vallend;
- balkankers 3 stuks, uitkomende hergebruiken;
- gebogen strekse toog boven kozijnen met sluitstenen, overeenkomstig bestaand;

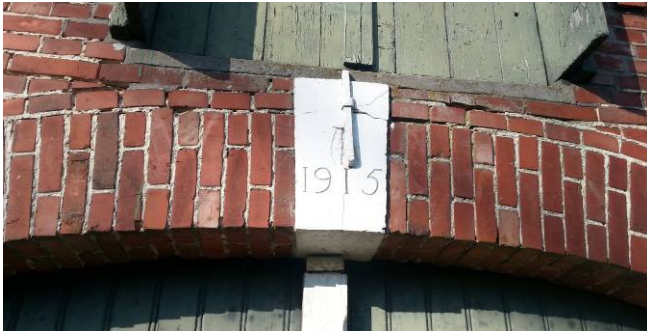
Foto : Sluitsteen + jaartal

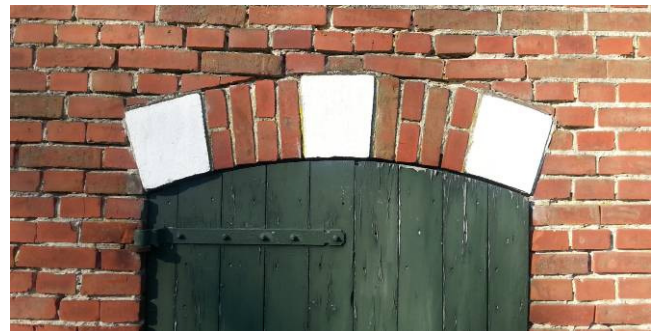
Foto : Strekse toog boven staldeuren

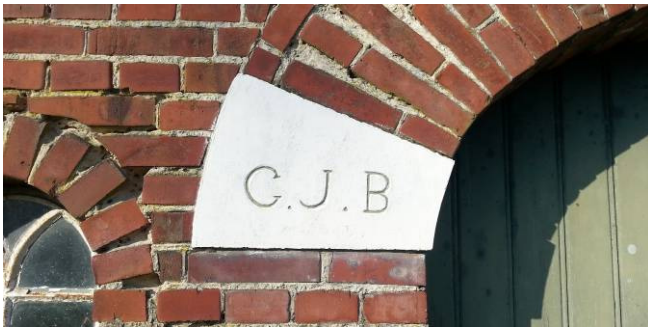
Foto : Geboortsteen ovaalboog links

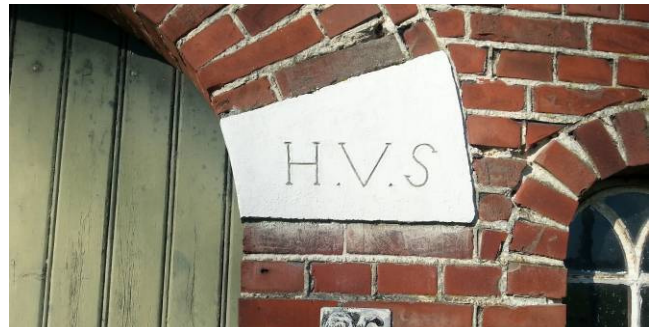
Foto : Geboortsteen ovaalboog rechts

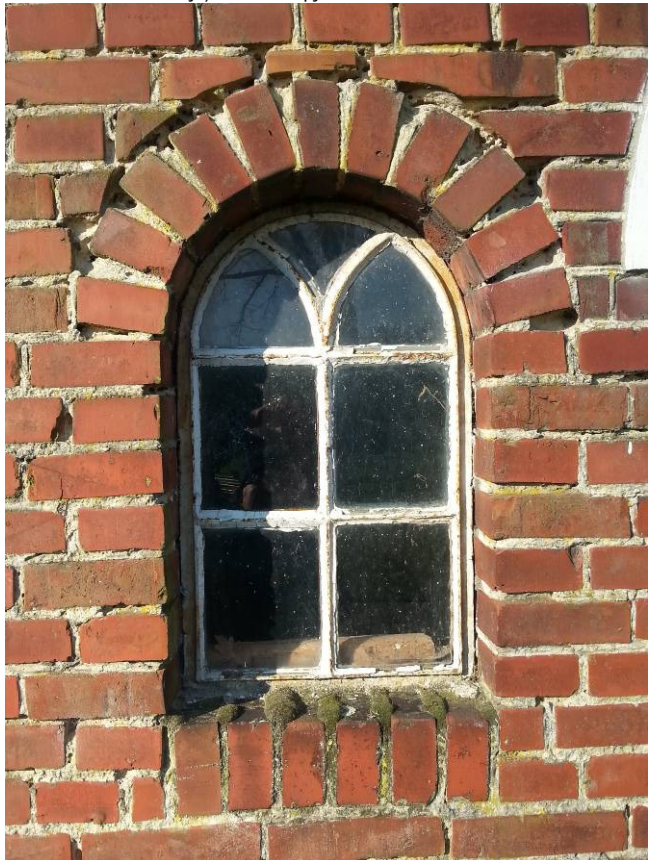
Foto : Detail lichtkozijn/kerkraampje

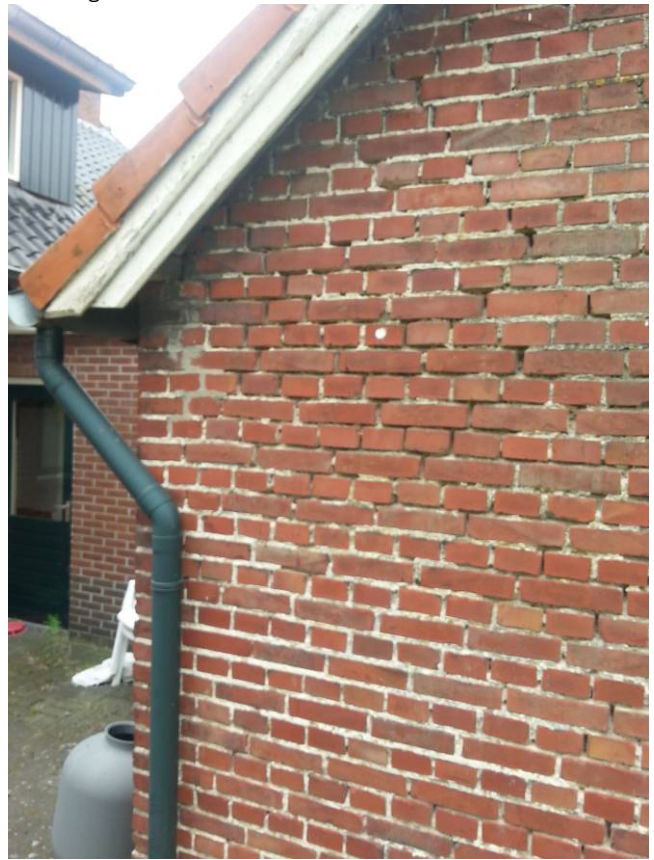
Foto : Uitgesleten metselmortel

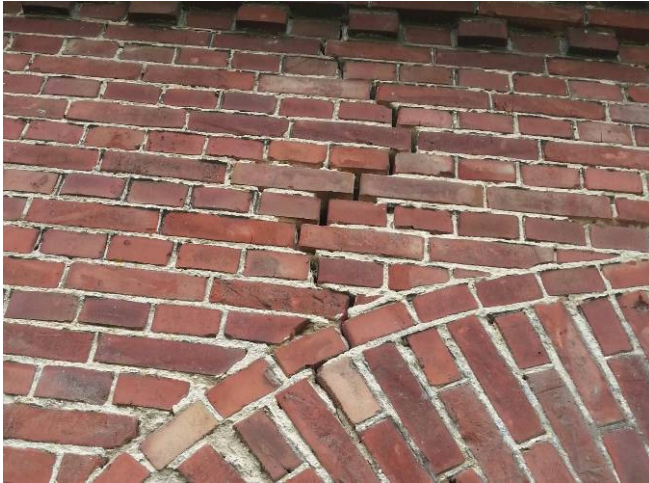
Foto : Scheur boog bij hooiluik

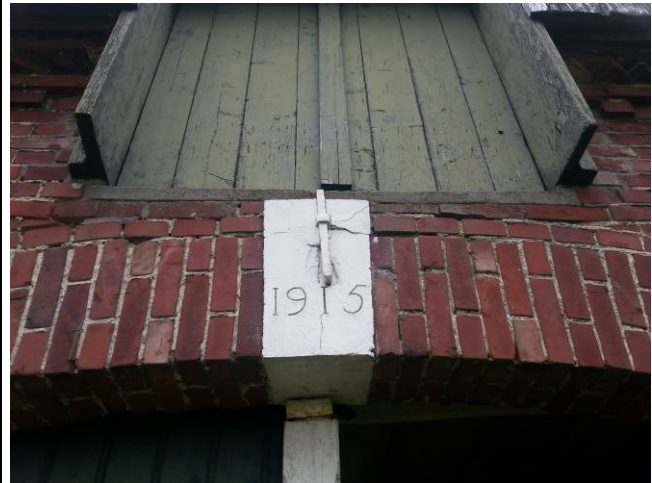
Foto : Scheuren in drukzone ovaalboog

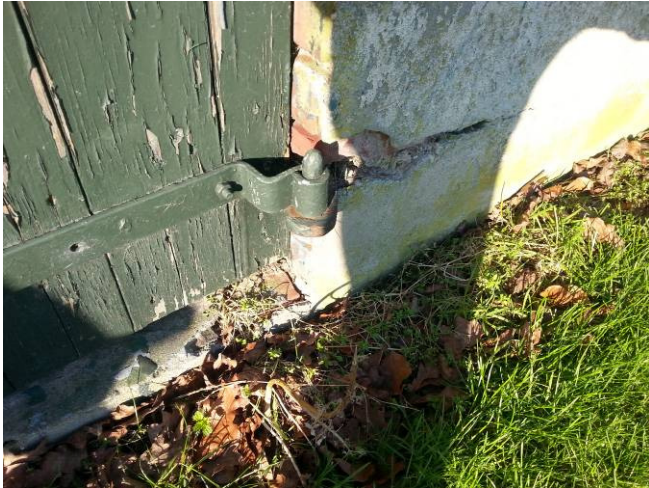
Detailfoto : Roestende duimen staldeuren

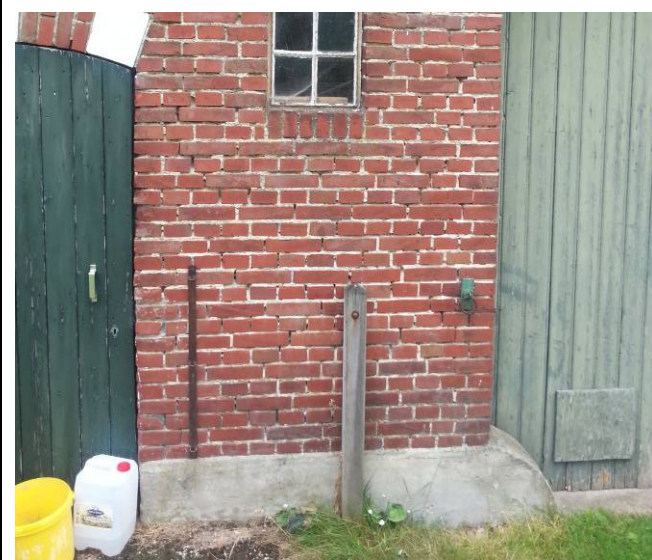
Detailfoto : Schampstenen

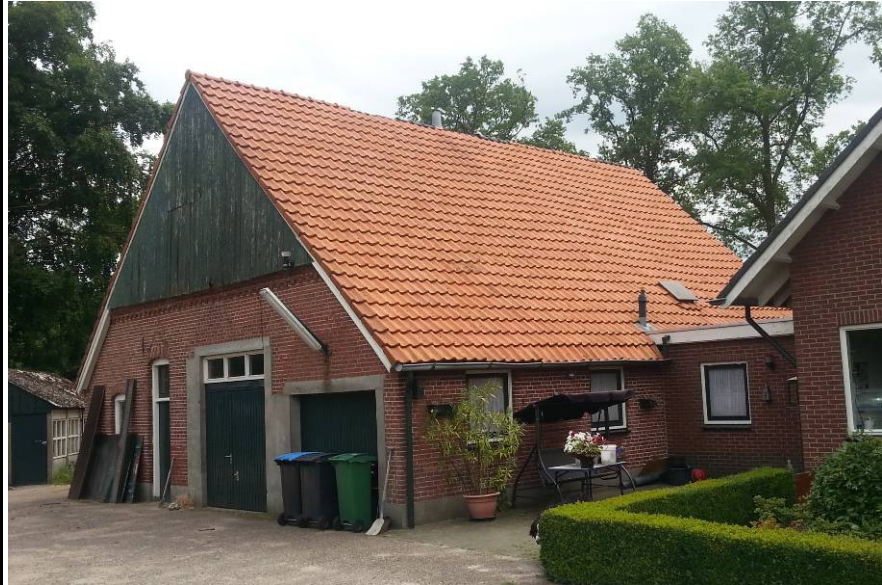
Aanzicht : gevel zuidwestzijde

- de twee aanwezige kozijnen (2 stuks) zijn niet oorspronkelijk;
- getuige de dichtgemetselde opening zat hier oorspronkelijk een kelder;
- conditie voegen is redelijk, aangeheelde muurvlakken zijn niet gevoegd;
- uitvoering en toestand fundatie niet onderzocht;
- dakpannen type : VH-pan, natuurood (niet bekend of deze ook oorspronkelijk zijn);

- enkele uitgesleten voegen, aanhelingen zijn niet gevoegd;
- zinken mastgoot is versleten, gootbeugels zijn verroest;
- scheuren in de cementplint;
- gemetselde fundering niet nader onderzocht;
- oorspronkelijke kelder is verwijderd;

Als de constructieve belasting van deze gevel niet wijzigt wordt zou deze gehandhaafd kunnen blijven. Draagkracht van de fundering is onbekend, evenals de toestand tgv het verwijderen van de oorspronkelijke kelder.

Door de nieuwe geïsoleerde dakconstructie en betonnen verdiepingvloeren is naar verwachting de toelaatbare draagkracht van de fundering onvoldoende.

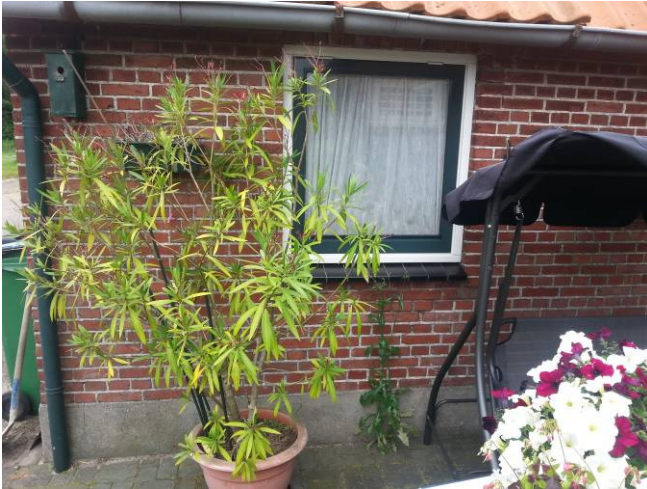
Foto : vervangen kozijn

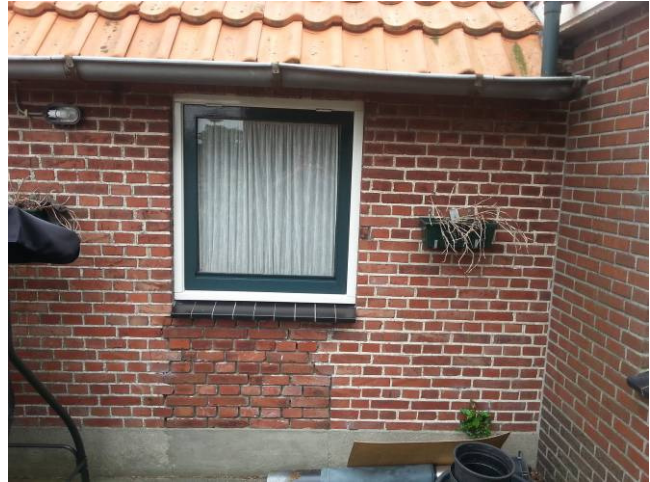
Foto : vervangen kozijn, verwijderde kelderkoekoek

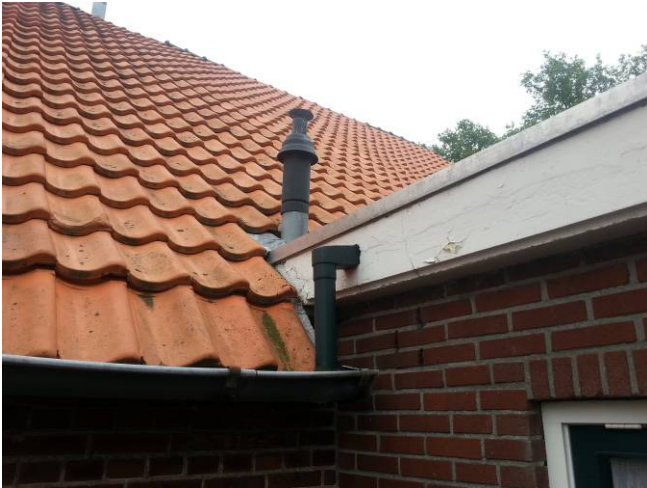
Foto : Toegepaste dakpannen :

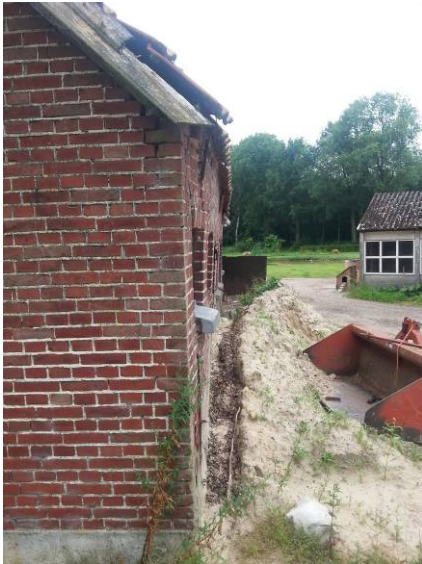
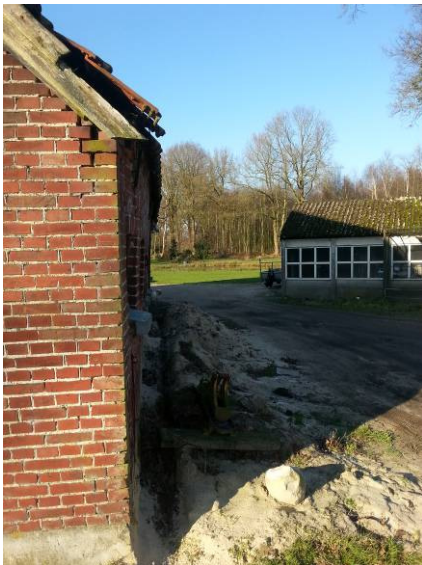
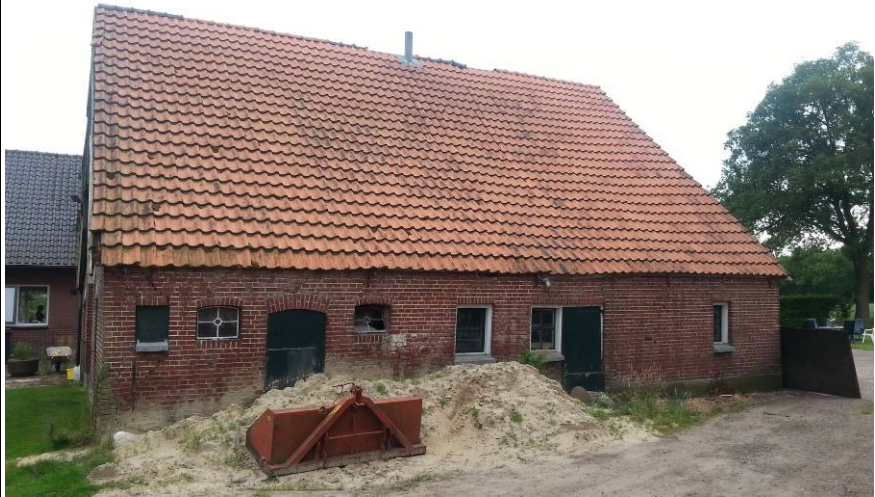
Aanzicht : noordoostzijde

- 2x getoogde gietijzeren stalramen
- 1x getoogde staldeur
- 2x glaskozijn tbv waskamer en voorkamer, met roedeverdeling
- 1x toegangsdeur met zijlicht tbv voormalige melkkamer

- toestand metselwerk is slecht, muur staat ca. 10-20 cm uit het lood,
- van binnenuit is de wand met stalen banden gefixeerd
- goot ontbreekt, muurplaat en onderste panlat ernstig aangetast
- t.o.v. 2013 heeft de muur zich al weer enkele centimeters verder gezet
- door de eigenaar zijn ter stabilisatie extra stalen platen aangebracht

Gezien de huidige bouwtechnische staat (scheurvorming en aantasting metselmortel) dient de deze gevel vanaf een nieuwe fundering geheel opnieuw opgebouwd te worden. Positie kozijnen en nieuwe toegangsdeur volgens bouwtekening
 Voor deze gevel nieuwe bijpassende stenen te gebruiken, zodat voor- en achtergevel bij voorkeur geheel van oude stenen gemetseld kunnen. De volgende kenmerken dienen in de gereconstrueerde gevel herkenbaar terug te komen:

- getoogde staldeur, gietijzeren stalramen (eventueel geblindeerd aan de achterzijde)
- metselverband, voegtype en kleur als bestaand
- cementplint
- zinken mastgoot ter bescherming van de cementplint en fundering

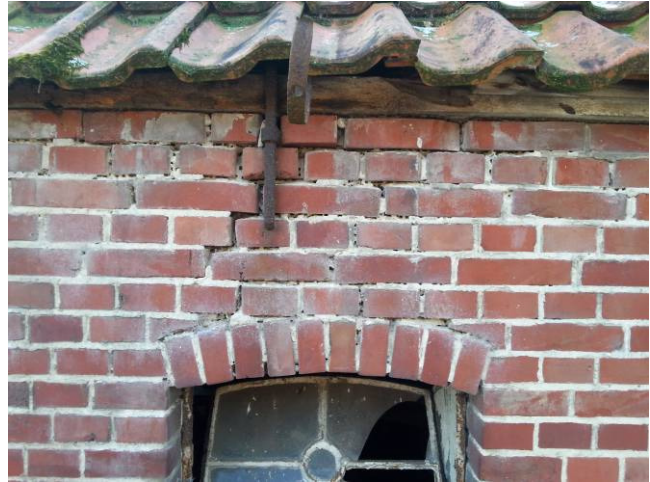
Foto : Ankerwerk onder muurplaat

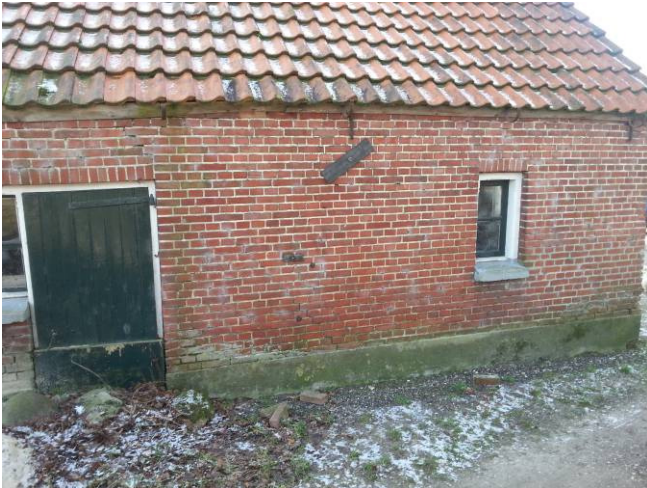
Foto : Ongelijke zettingen in gevel

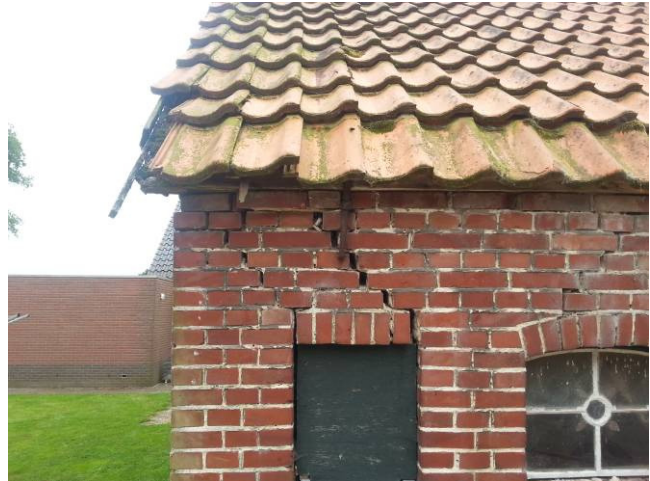
Foto : Gescheurd metselwerk in de hoek

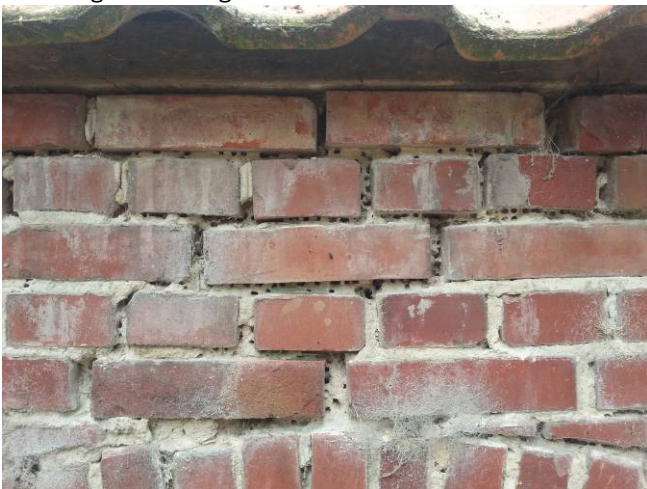
Foto : uitgesleten voeg- en metselwerk
