Veldverslag Gronausestraat 645 te Enschede

08-10-2020

Aanleiding

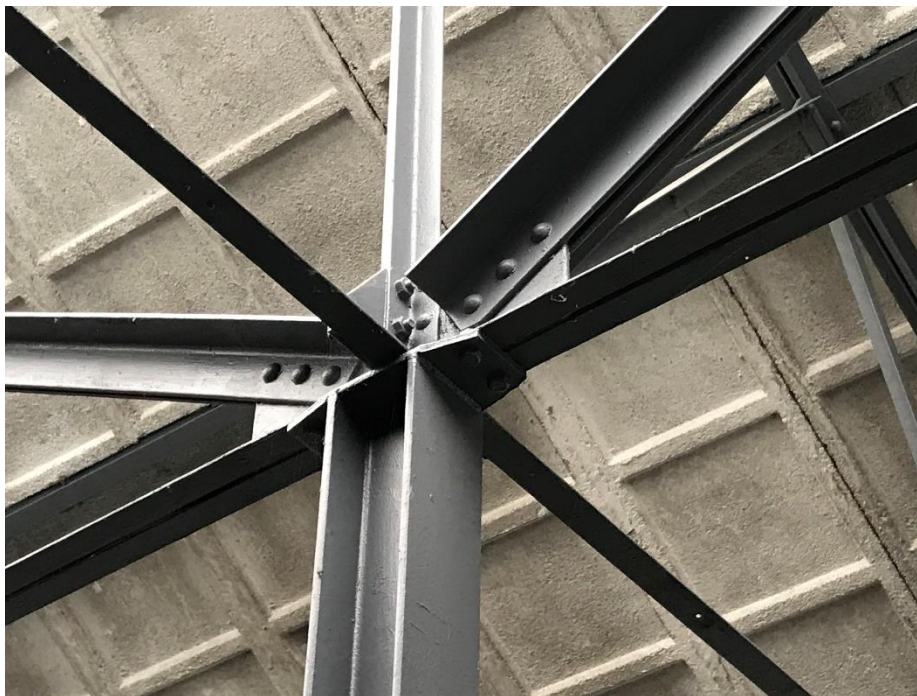
De hoofddragconstructie van de dakconstructie ziet er nog goed uit. De verbindingen met schetsplaten en klinknagels vertonen nauwelijks schade en zitten nog steeds goed in een beschermende grijze verf.

afb. 1 Knooppunt van de staalconstructie in een goede staat

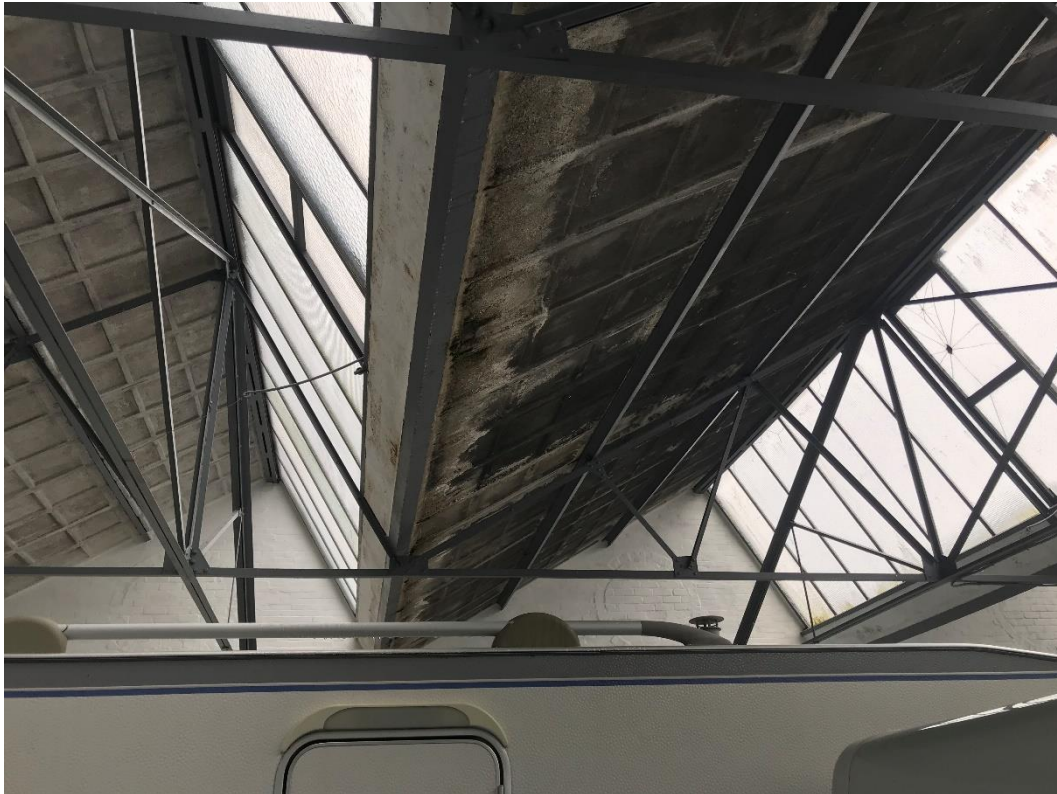
Daarboven is de dakconstructie opgebouwd uit stalen liggers (gordingen), welke het dak dragen. Aan deze constructie is zeer veel schade te zien. De onderste gording is een hoekstaal. In dit hoekstaal ligt enerzijds de schokbetonnen plaat van het flauwe deel van het sheddak. Aan de andere, steile zijde, een betonnen plaat welke zorgt voor een opstand in de zakgoot. Deze plaat is circa 30cm hoog. Boven deze plaat zijn de stalen frames aangebracht waartussen het draadglas is aangebracht. Waar het frame met draadglas aan de bovenzijde stopt, begint de beton afdekking van het volgende daksegment.

afb. 2 Impressie van het sheddak van het pand met de schokbetonnen dakplaten

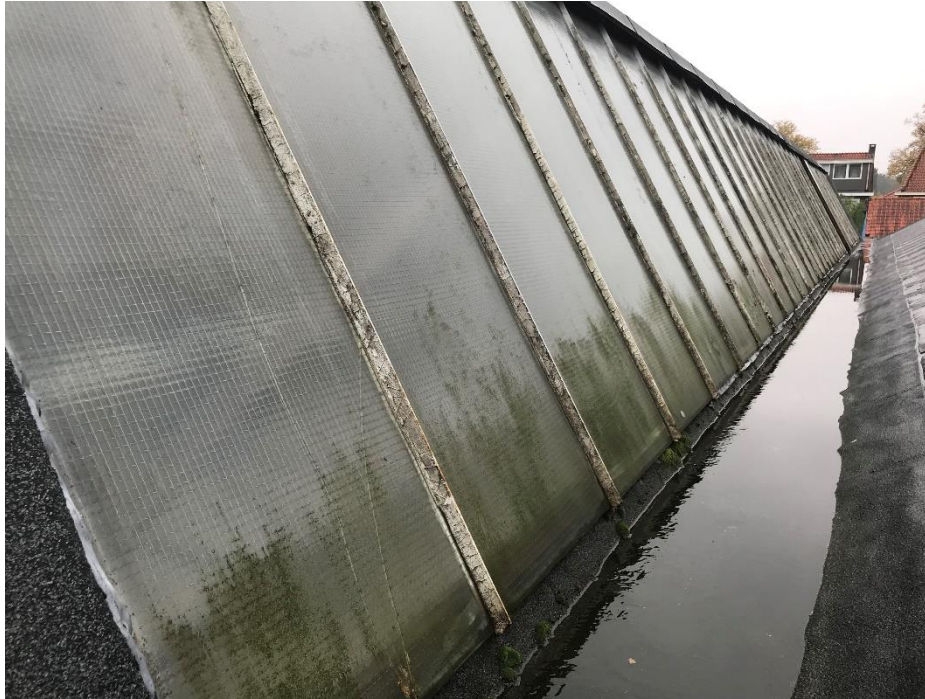
Alle zakgoten van het sheddak vertonen ernstige schade vanwege langdurige lekkages. In het onderste hoekstaal van de dakconstructie verzamelt zich regenwater vanwege de lekkages. Het hoekstaal verzamelt regenwater totdat het over de rand begint te druppelen. De doorbuiging van deze onderste gordingen is aanzienlijk. Waarschijnlijk vanwege corrosie in de binnenkant van het profiel, wordt het materiaal langzaam aangetast en verliest aan draagkracht. De schokbetonnen platen liggen hierdoor dus ook vrijwel continu in een laag water. Deze platen vertonen allemaal forse schade aan de onderzijde. Op de foto hierboven is goed te zien waar de platen vaak en lang nat zijn. De platen zijn heel fraai en rank ontworpen destijds, maar om dezelfde reden ligt de wapening in deze platen te oppervlakkig en is deze bij vrijwel alle platen in het dak zwaar aangetast door vocht en heeft het beton kapotgedrukt. Hierdoor ligt deze wapening op veel plaatsen bloot en verkeert in deplorabele staat. De stalen frames (T-profielen) waar de beglazing in vast is gezet is eveneens aangetast en drukt op veel plekken de beglazing kapot.

afb. 3 Slechte afwatering in de zakgoten, kapotte beglazing en opgeroeste glasprofielen

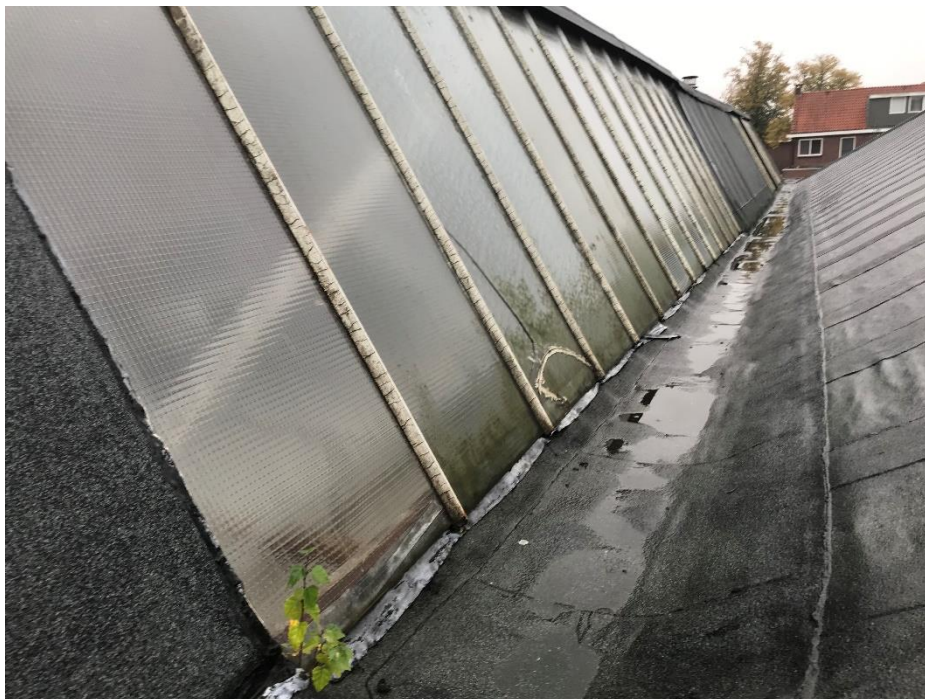
afb. 4 Kapotte beglazing en weggezakte loodslabben

De stopverf zomen waarmee de beglazing is vastgezet in de T-profielen vertoont veel craquele en zorgt mede voor lekkages en roestvorming van de stalen constructie. Veel van de loodslabben aan de onderzijde van het glas zijn weggevallen of verweerd en gescheurd.

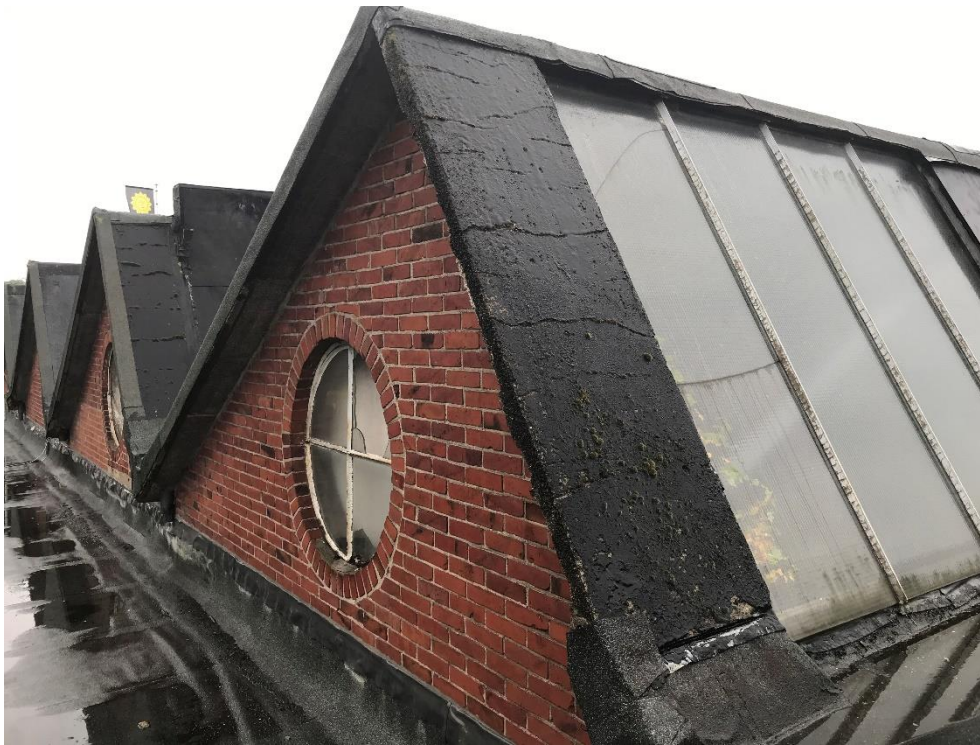
De dakbedekking vertoont veel schade en is op veel plaatsen opgelapt. De betonnen topgevel afdekkingen zijn ingescheurd en eveneens aangetast door “betonrot”.

afb. 5 Redelijk metselwerk van de topgevels, afdekkingen zwaar aangetast

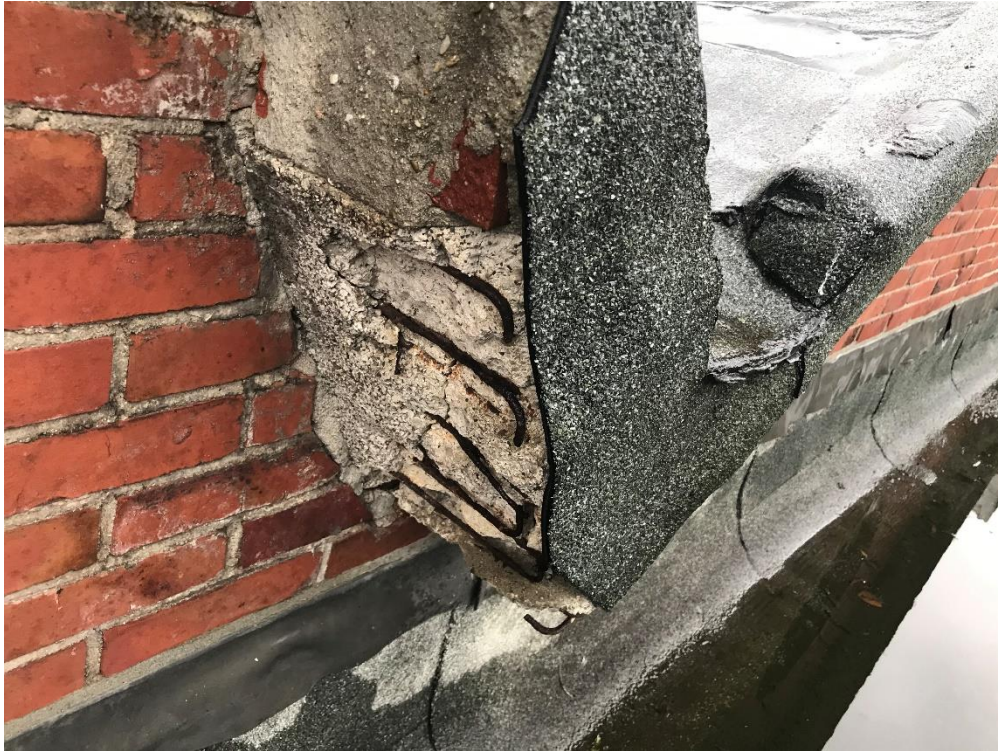
afb. 6 De onderzijde van de betonafdekkingen zwaar aangetast

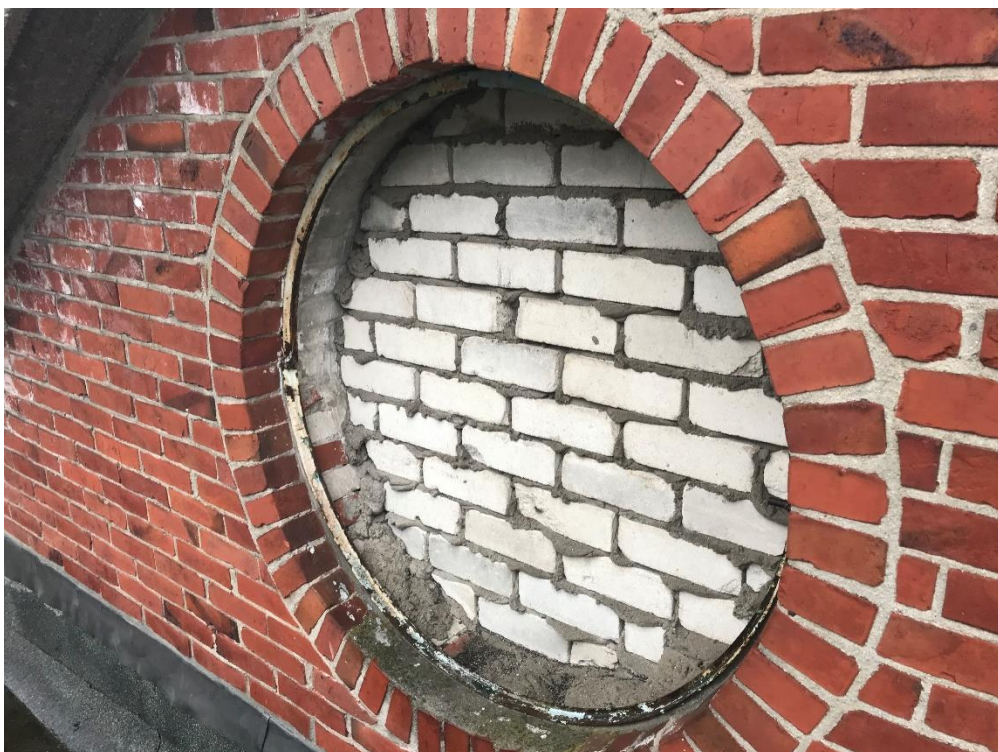
De gemetselde topgeveltjes verkeren op enkele scheuren na, in een redelijke staat. De dakbedekking van het later aangebouwde deel is vrij hoog in het metselwerk ingebracht en is afgekit net onder de ronde stalen vensters van de topgevels. Het voegwerk is redelijk tot goed. De stalen vensters zijn aangeroest waardoor de glasvullingen geknapt zijn, of reeds zijn weggevallen. Aan de binnenzijde zijn de sparingen dichtgemetseld.

afb. 7 Stalen roosvenster kapot en/of aangeroest, opening aan binnenzijde dichtgemetseld

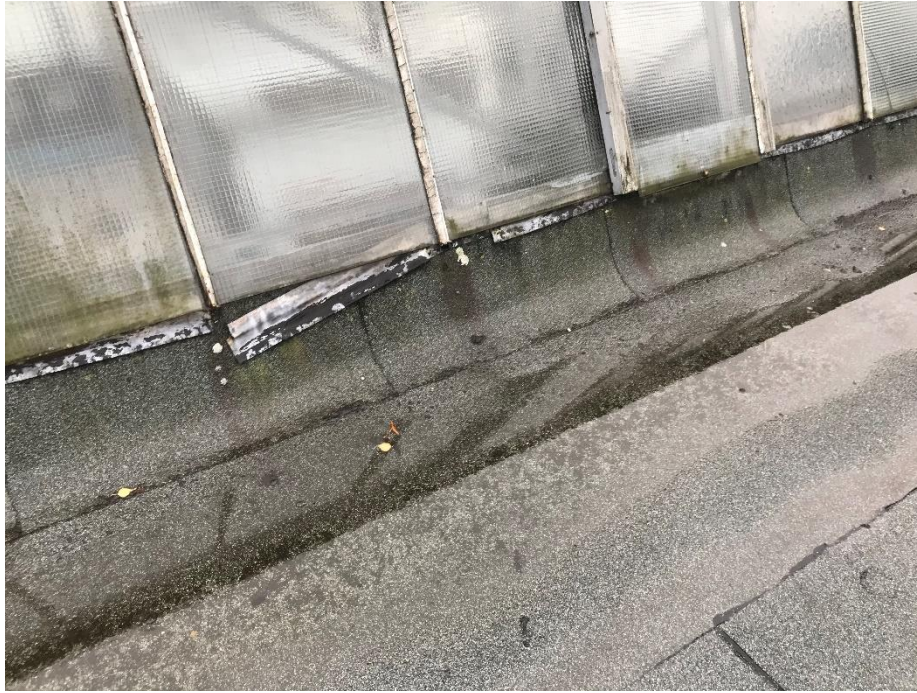
afb. 8 Veel loodslabben onder de beglazing ingescheurd of weggevallen

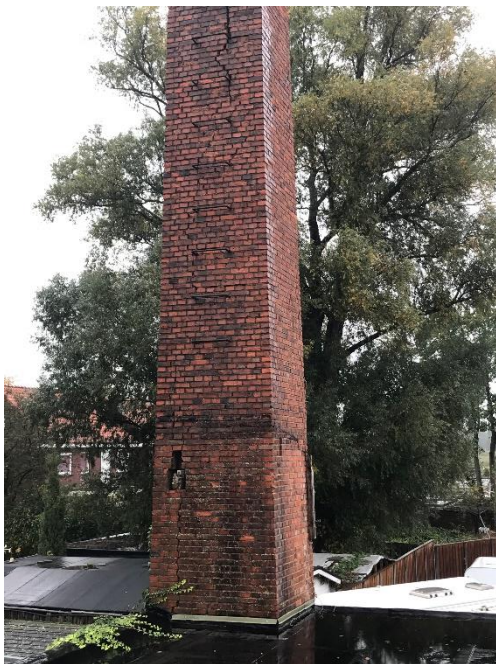
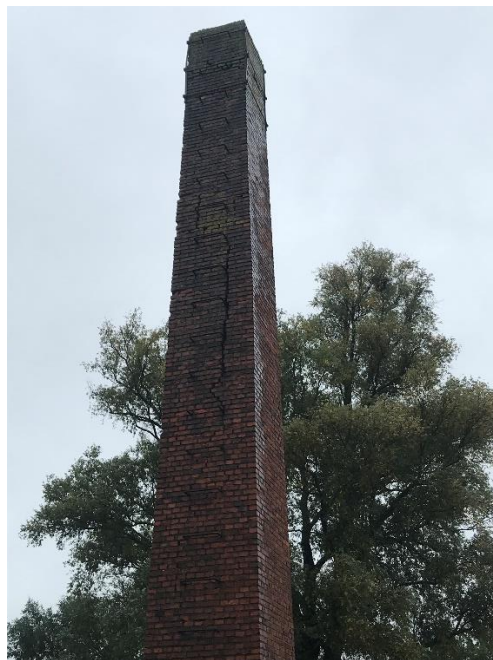
De schoorsteen links achter op het terrein vertoont zeer ernstige scheurvorming en kan op enig moment kunnen bezwijken. Over een groot deel van de hoogte is de schoorsteen gescheurd. De zogenaamde plofbunker aan de rechter zijde is in een redelijke staat. Het betondek is zwaar aangetast door betonrot, maar het metselwerk is over het algemeen nog redelijk.

afb. 9 De schoorsteen vertoont veel schade en een grote doorgaande verticale scheur langs de klimijzers

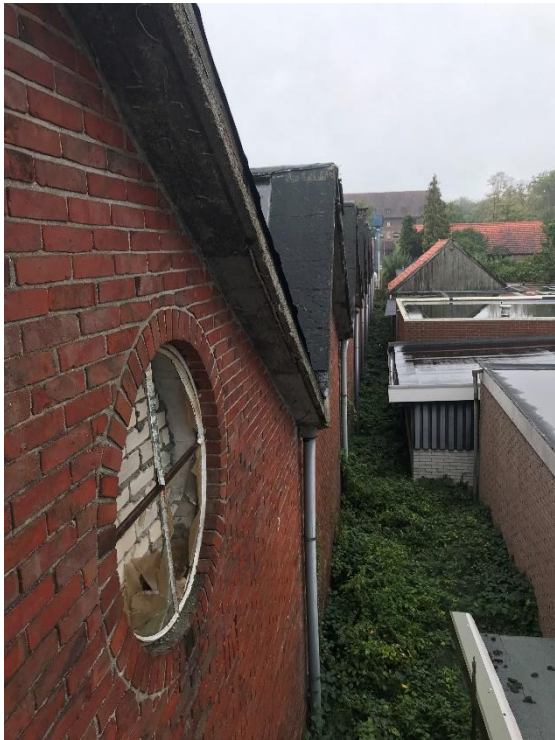
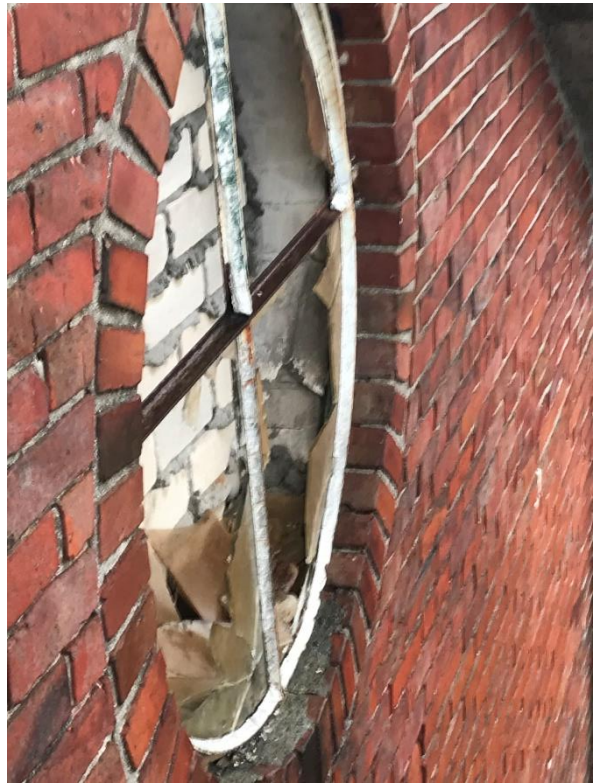
Afb. 10 Zicht op de linker zijgevel, met ook hier redelijk metselwerk, maar tevens kapotte vensters en afdekkingen

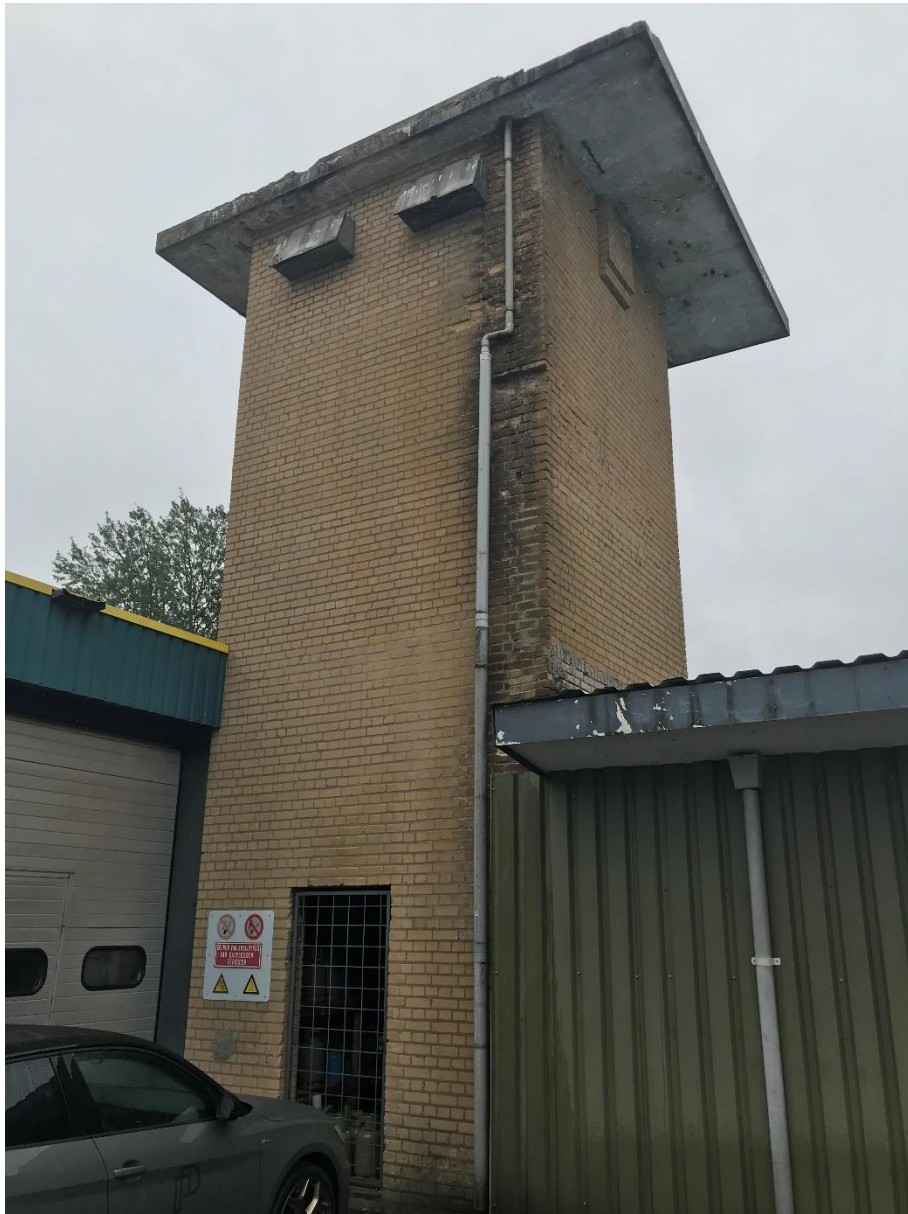
Afb. 11 De zogenaamde plofbunker, redelijk metselwerk, maar de afdekking in een slechte staat. Langdurige lekkage langs de hemelwaterafvoer, waardoor het voegwerk is uitgespoeld en het metselwerk is vervuild en verzadigd
