Boerderij
Restauratieplan
Lossersestraat 197
7525 PE Enschede

Project: 2016-505
Datum: 25 juli 2016
Gewijzigd: 4-augustus 2016

INSPECTIE RAPPORT

INSPECTIERAPPORT 2016
Objectnummer 3115
Lutscher Alm
Lossersestraat 197
7525 PE Enschede

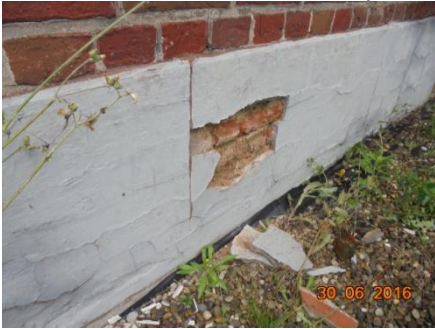
Rubriek	*	Toelichting	Hersteladvies Lutscher Alm
- gepleisterde plint	S	<p>Verspreid komen gescheurde, losse en weggevallen delen voor. Rekening houden met verspreid los metselwerk en vorstschade achter plint.</p>

<p>Weggevallen delen pleisterwerk plint.</p>	<ul style="list-style-type: none"> ○ plint in zijn geheel nieuw opzetten totaal 5,5 m² ○ herstellen los metselwerk en voegwerk achter plint herstellen 6 m² ○ rekening houden met vervangen 12 beschadigde bakstenen
<p>Linkergevel g02</p> <p>- opgaande gevel</p>	R	<p>De gevel is niet authentiek. In de gevel komen geen ernstige scheurvormingen en verzakkingen voor en zou gehandhaafd kunnen blijven en daar ben ik in eerste instantie van uit gegaan. Tevens ben ik er vanuit gegaan om verhoogde deel boven ingang te verwijderen en in oude staat terug te brengen.</p> <p>Gebreken:</p> <ul style="list-style-type: none"> - scheurvorming en loswerking gevel met aansluiting voorgevel g01; - mechanische schade en los metselwerk met aansluiting achtergevel g03; - verspreid los metselwerk en rollagen boven oude stalramen en muurplaten; - plaatselijk vorstschade en los metselwerk achter gepleisterde plint; 	<ul style="list-style-type: none"> ○ uitnemen bakstenen met aansluiting voorgevel en opnieuw inboeten circa 0,8 m² ○ uitnemen bakstenen op hoek en met nieuwe bijpassende stenen inboeten circa 0,5 m² ○ herstel los metselwerk en rollagen boven oude stalramen circa 2 m² ○ verwijderen metselwerk verhoogde deel circa 1 m² ○ verwijderen puikozijn met deur en raam en aanbrengen stalramen en inboeten metselwerk zie 1.4.2

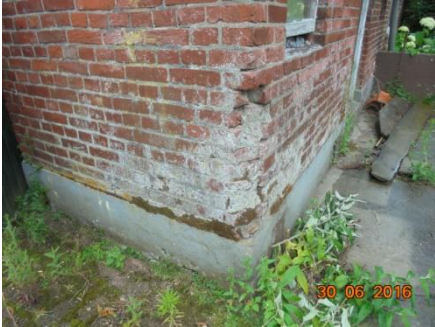
Rubriek	*	Toelichting	Hersteladvies Lutscher Alm
Achtergevel g03 - opgaande gevel	R	De gevel is niet authentiek. In de gevel komen geen ernstige scheurvormingen en verzakkingen voor en zou gehandhaafd kunnen blijven en daar ben ik in eerste instantie van uit gegaan. Gebreken: - mechanische schade metselwerk met aansluiting linker gevel is opgenomen bij linker gevel g02; - scheurvorming boven rechter deurkozijn; - verspreid los metselwerk ter plaatse van overstek/windveren; - lichte scheurvorming ter plaatse van op roestende gevelanker linker eiken deurstijl; - lichte scheurvorming/verzakking linkerzijde met aansluiting rechter gevel g04.	<ul style="list-style-type: none"> ○ uitnemen bakstenen en opnieuw inboeten circa 1,5 m² boven deurkozijn ○ herstellen los metselwerk ter plaatse van overstek circa 3 m¹ ○ inboeten circa 0,5 m² ter plaatse van gevelanker linker eiken deurstijl ○ rekening houden met ondermet-selen/herstel metselwerk onder maaiveld, zie 1.1

<p>Mechanische schade metselwerk.</p>	
- voegwerk, platvol uitgevoerd	M	Niet authentiek.	<ul style="list-style-type: none"> ○ na herstel metselwerk gevel invoegen met traskalk mortel totaal circa 24 m²

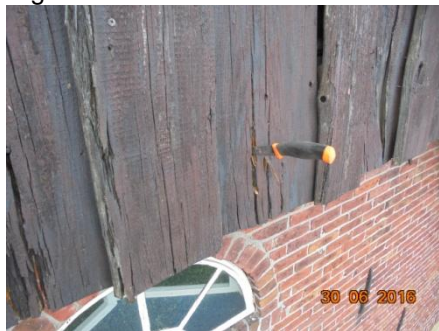
Verspreid verwerking en houten planken.	
Achteregevel g03	R	Plaatselijk komen loszittende planken voor. Kunt er voor kiezen om houten topgevel te handhaven.	<ul style="list-style-type: none"> ○ optie 1 handhaven en rekening houden met plaatselijk herstel/doornagelen ○ optie 2 vervangen houten topgevel door eiken topgevel planken totaal circa 30 m²

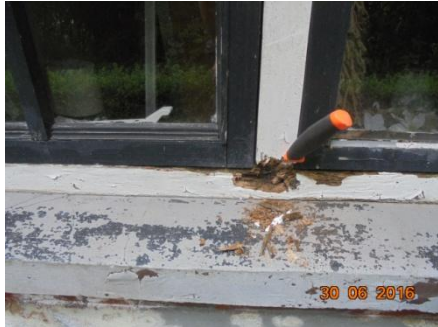
Rubriek	*	Toelichting	Hersteladvies Lutscher Alm
Rechtergevel g04 - kozijnen en ramen algemeen (3)	S	In de niet originele kozijnen en ramen komt verspreid verwerking en houtrot voor.

<ul style="list-style-type: none"> ○ aanbrengen nieuwe eiken raamkozijn van 0,98 x 1,50 met tussenstijl en 2 ramen van 0,66 x 0,88 m¹ ○ aanbrengen nieuwe eiken raamkozijnen van 2/0,82 x 0,91 met 2 ramen van 0,69 x 0,80 m¹

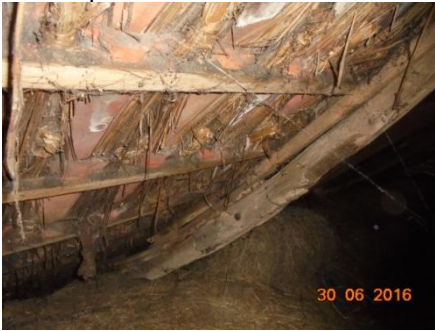
<p>Gebroken eiken oplanger boven rechter dakvlak hd02.</p>

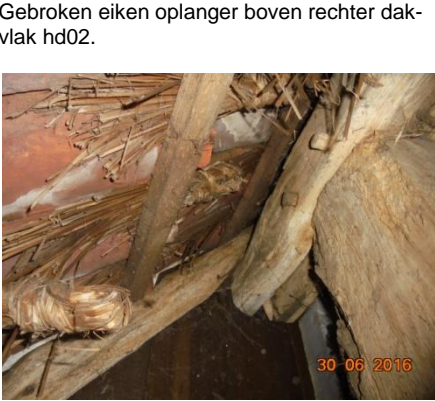
<p>Afgeschoven oplanger ter plaatse van linker gebintplaat gebint 05.</p>	
- eiken muurplaten algemeen	R	<p>De eiken muurplaten zijn eveneens door aftimmering slechts plaatselijk aan buitenzijde geïnspecteerd. Indien linkergevel in ere wordt hersteld, dient muurplaat lage gedeelte doorgetrokken te worden.</p> <p>Gebreken:</p> <ul style="list-style-type: none"> - houtrot muurplaat met aansluiting linkergevel en verhoogde dak; - plaatselijk houtrot in uiteinden van voor,- en achtergevel. 	<ul style="list-style-type: none"> ○ rekening houden met uitstukken/aanhelen 2 uitienden muurplaten van circa 1 m¹

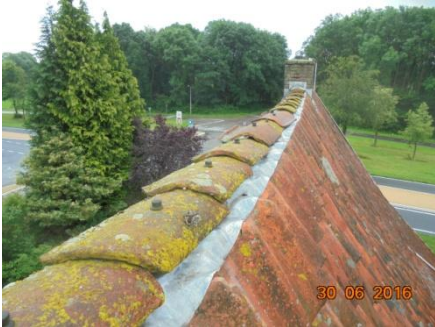
<ul style="list-style-type: none"> - nokvorsten afwerking 	M	<p>Afschilfering achterzijde dakpan. Eerste gedeelte vanaf achtergevel tot aan schoorsteen zijn Oud Hollandse dakpanen gebruikt als nokvorsten. Gebreken:</p> <ul style="list-style-type: none"> - de bovenpannen sluiten verspreid niet goed onder Oudhollandse dakpannen;

<p>Bovenpannen sluiten niet goed onder Oudhollandse dakpannen gebruikt als nokvorsten.</p>	<ul style="list-style-type: none"> ○ aanbrengen nokvorsten voor Oudhollandse dakpannen totaal 12,70 m¹

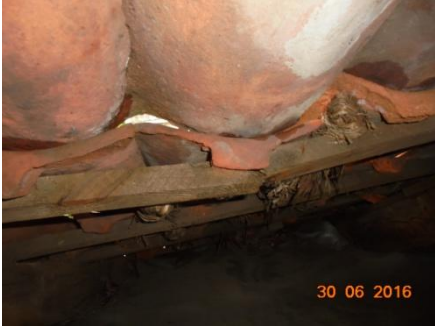
<p>Gebroken panlatten.</p>

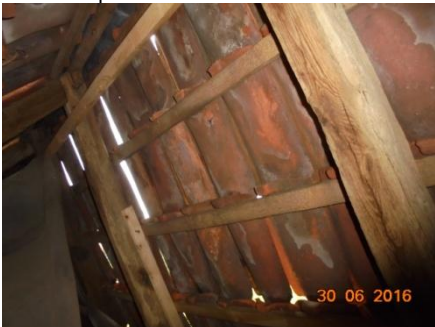
<p>Doorbuigende panlatten door te grote spoorafstand.</p>	<ul style="list-style-type: none"> ○ na vervangen/herstel eiken op-langers en waarnodig eiken sporen, sporen voorzien van houten dakbeschot met nieuw betengeling en waterkerende folie, totaal 220 m² ○ eventueel afhankelijk van welke bestemming het gebouw krijgt buitenzijde voorzien van isolatie

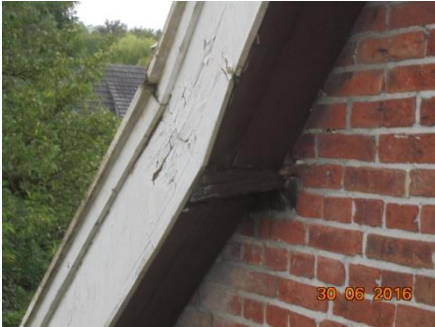
Rubriek	* Toelichting	Hersteladvies Lutscher Alm
<ul style="list-style-type: none"> - overstek en regelwerk achter windveren <p>Achtergevel g03</p>	<p>S Overstek is in verleden opnieuw aangebracht en wordt door middel van eiken regel op gebintplaat ondersteund. Doordat in uiteinde rechter gebintplaat plaatselijk houtrot voorkomt is het een optie om gebintplaat te verlengen/aanhelen tot aan voorzijde.</p> <p>Gebreken:</p> <ul style="list-style-type: none"> - ondersteuning van overstek door regels is door houtrot en verzakkingen onvoldoende; - verspreid verwerking, houtrot en losgetrokken planken van overstek;

<p>Regel onder linker gebint plaat is verzakt.</p>	<ul style="list-style-type: none"> ○ verlengen gebintplaat en aanhe- len tot aan bestaande gebint- plaat circa 80 cm ○ aanbrengen 2 extra eiken spo- ren van circa 5,00 m¹ ○ aanbrengen 2 extra eiken op- langers van circa 3,50 m¹ ○ aanbrengen nieuw eiken betim- mering overstek van 30 cm to- taal circa 13 m¹

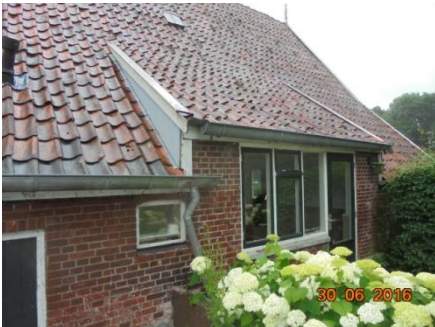
<p>Laten vervallen hoger opgetrokken dak.</p>	<ul style="list-style-type: none"> ○ optie 1 vervallen bouwdelen ○ optie 2 aanbrengen eiken hou- ten zijbetimmering 2/0,8 m² en lood van 2/3,20 m¹

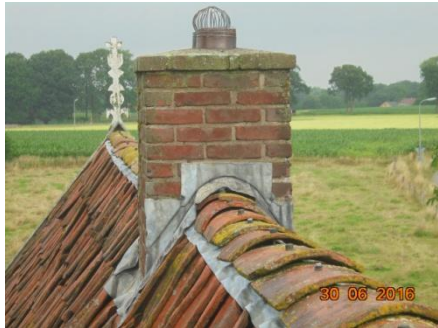
- bakstenen kop	M

<p>Gebreken:</p> <ul style="list-style-type: none"> - scheurvorming noordzijde kop; - los metselwerk onder dakconstructie; - slijtage en verzakt loodslabben en loketlood; 	<ul style="list-style-type: none"> ○ vanaf schouw schoorsteen opnieuw opmetselen circa 5,00 m¹ ○ loketlood en slabben gelijktijdig met dakrenovatie vervangen

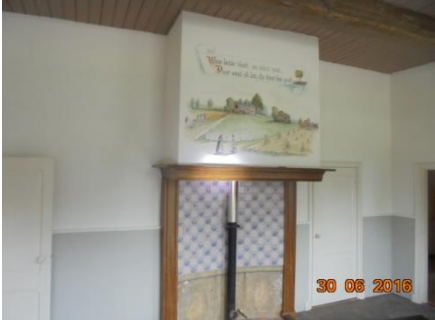
Rubriek	*	Toelichting	Hersteladvies Lutscher Alm
- schouw	R

<p data-bbox="651 539 1086 689">Aan de eiken dragers en ombouw zijn zover te beoordelen en aftimmeringen geen gebreken aan geconstateerd. Wandtegel op binnenzijde zijn niet authentiek.</p>	<ul style="list-style-type: none"> <li data-bbox="1107 215 1517 300">○ eventueel aanbrengen oude wandtegel achterzijde schouw totaal 1,4 m²
<u>2.8 Diversen</u>

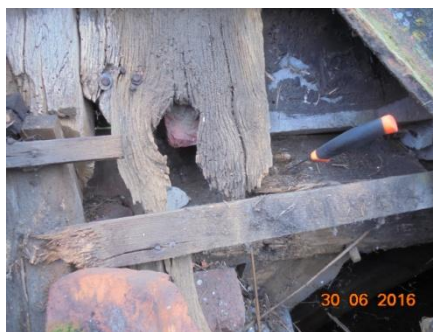
Houtrot rechter gebint plaat met aansluiting voorgevel.
