INSPECTIERAPPORT 2020
Objectnummer 3444
Schuur
Roolvinkweg 30
7524 PW Enschede

Objectnummer: 3444
Gemeente: Enschede
Monumentnummer:
Oorspronkelijke functie: 08 Agrarisch bouwwerk

Inspectienummer: 3444.20.200473
Inspectie uitgevoerd door:
Datum inspectie: 14-05-2020
Kopie rapport:

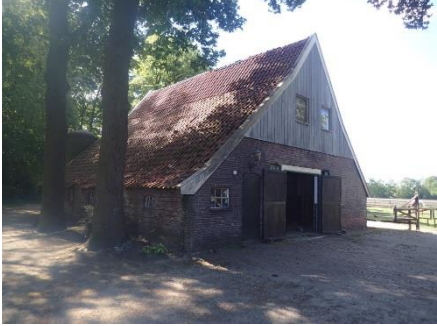
</div> <p>De twee eikenbomen staan dicht tegen de linker-gevel g02.</p> <p>Gebreken:</p> <ul style="list-style-type: none"> - in linkergevel g02 komt lichte scheurvorming voor door vermoedelijk lichte verzakking/gebreken van de fundering; - verspreid komen beschadigde bakstenen en vorstschade op maai-veldhoogte voor. 	<ul style="list-style-type: none"> ○ uitvoeren nader onderzoek funderingen ○ in combinatie met herstel opgaande gevels, rekening houden met plaatselijk herstel/stabiliseren onderliggende fundering

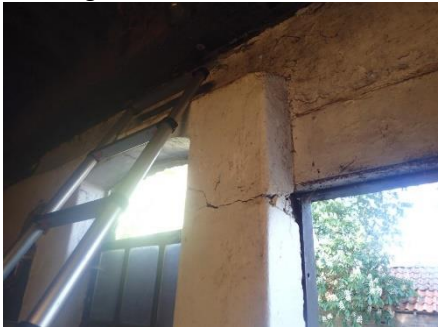
<p>Scheurvorming ter plaatse van een oproestende ijzeren balk in voorgevel.</p>	<ul style="list-style-type: none"> ○ herstel/stabiliseren scheurvormingen en inboeten nieuwe bakstenen bij aansluiting met rechtergevel g04 ○ herstellen voegwerk, rekening houden met plaatselijk herstel metselwerk op maaiveldhoogte en muurplaten ○ duimen in metselwerk uitnemen en/of vervangen door roestvaste exemplaren

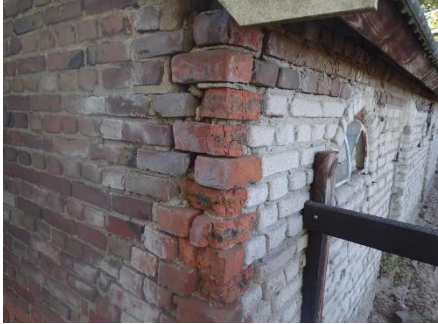
<p>Scheurvorming en los metselwerk met aansluiting van de voorgevel g01.</p> <p>Algemeen:</p> <ul style="list-style-type: none"> - aan het vurenhouten regelwerk achter de houten topgevels zijn zover te beoordelen geen noemenswaardige gebreken waargenomen; - plaatselijk komt lichte schade en loswerking van de eikenhouten planken voor. 	<ul style="list-style-type: none"> ○ handhaven regelwerk en houten topgevel en rekening houden met plaatselijk herstel/doornagelen van de planken
<p>1.4 <u>Vensters</u></p> <p>1.4.1 <i>Baksteen en natuursteen</i></p> <ul style="list-style-type: none"> - bakstenen lekdorpels onder ijzere ramen 	R	<p>Gebreken:</p> <ul style="list-style-type: none"> - plaatselijk losse en beschadigde bakstenen; - voegwerk tussen lekdorpelstenen is slecht.

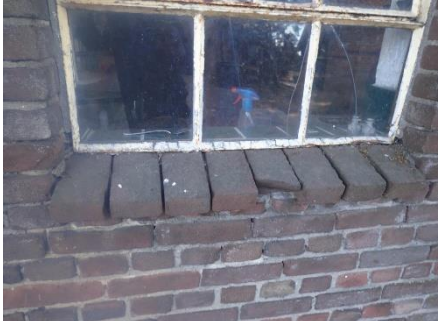
<p>Plaatselijk beschadigde bakstenen en verspreid uitgesleten voegwerk.</p>	<ul style="list-style-type: none"> ○ in combinatie met herstel metselwerk, rekening houden op plaatselijk herstel

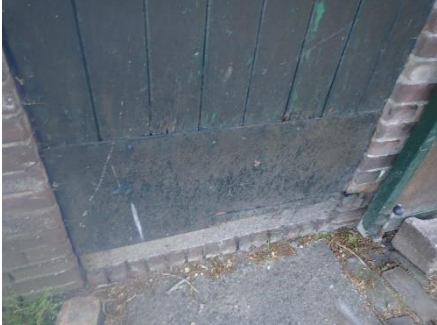
- stalen deurkozijnen met deuren voor- en achtergevel g01 en g03	G		
- houten staldeuren voor- en achtergevel g01 en g03	S	Gebreken: <ul style="list-style-type: none"> - verspreid komt verwerking en houtrot voor in de staldeuren; - zoals eerdergenoemd zijn de dui-men in het metselwerk plaatselijk aan het oproesten. 	○ aanbrengen nieuwe deur- of licht-openingen

<p>In onderzijde van de houten staldeuren komt verspreid houtrot voor.</p>	
		S Zijn niet meer aanwezig en zijn in het verleden dicht gemetseld in verband met bouw van de paardenstallen.

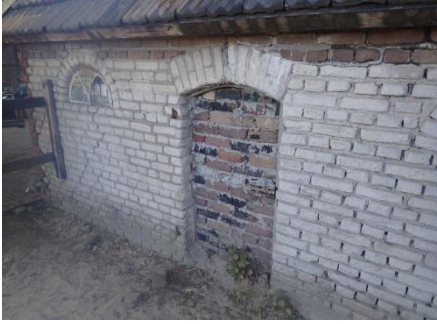
- staldeuren rechtergevel g04

<p>Deuropening zijn in het verleden dicht gemetseld.</p>	○ aanbrengen/aanpassen nieuwe vensters in combinatie met opmet-selen opgaande rechtergevel g04

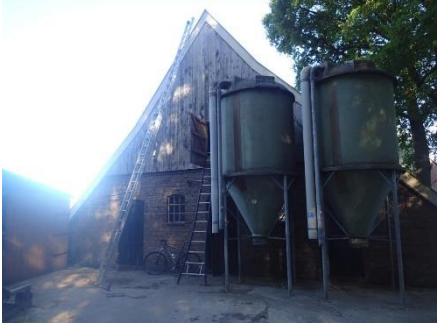
- silo's achtergevel g03

<p>Aanwezigheid van twee silo's achtergevel.</p> <p>Ter plaatse van de achtergevel zijn nog twee silo's aanwezig, deze zijn niet meer nodig/functioneel.</p>	○ verwijderen silo's
<u>1.6 Uitpandige elementen</u>

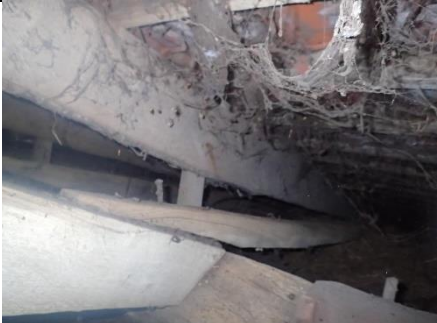
<p>Onder dakvlak hd01 zijn in het verleden de oplangers verhoogd door middel van planken en regels.</p> <p>Voorkomende gebreken:</p> <ul style="list-style-type: none"> - zover te beoordelen zijn plaatselijk de eiken sporen aan de bovenzijde losgetrokken; - plaatselijk ontbrekende en losgetrokken haanhout boven gebint gb05; - de dennenhouten sporen boven gebint gb05 zijn in geringe mate aan het doorbuigen; - indien men kiest om een houten dakbeschot aan te brengen is, zover te beoordelen, de ondervanging van de oplangers te licht uitgevoerd; - zover te beoordelen komen verspreid oude houtwormaantastingen voor in sporen en oplangers.

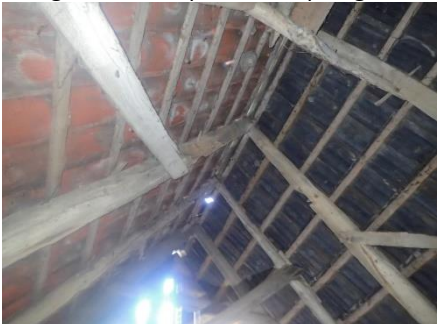
<p>Losgetrokken haanhouten.</p>

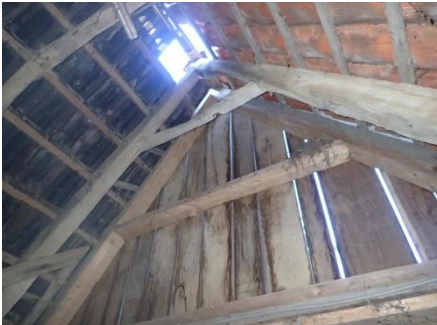
<p>Rekening houden met plaatselijk losgetrokken eiken sporen aan de bovenzijde.</p>

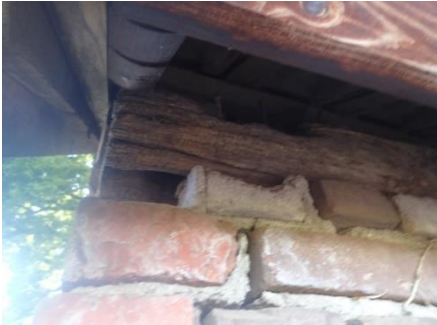
Rubriek	*	Toelichting	Hersteladvies Schoor
<p>- muurplaten algemeen</p>	M	<p>Algemeen:</p> <ul style="list-style-type: none"> - de muurplaten zijn beperkt aan de buitenzijde te inspecteren; - zover te beoordelen is de eiken muurplaat boven de rechtergevel g04 over het geheel genomen nog redelijk, behoudens dan de uiteinden bij aansluiting met de voor- en achtergevel. <p>Gebreken:</p> <ul style="list-style-type: none"> - op de uiteinden van de muurplaten komt door lekkages verspreid houtrot voor; - in de naaldhouten muurplaat boven linkergevel g02 komt verspreid actieve houtworm voor en vermoedelijk ook meer schade aan de binnenzijde; - in de muurplaat boven linker- en achtergevel g02 en g03 komt verspreid actieve houtworm voor, waardoor het hout verspreid vermolmd is.

<p>Op de uiteinden van de muurplaten komt verspreid houtrot voor.</p>	<ul style="list-style-type: none"> ○ verspreid vervangen/aanhelen door houtrot aangetaste delen van de muurplaten ○ rekening houden met geheel vervangen van de muurplaat boven de linkergevel g02

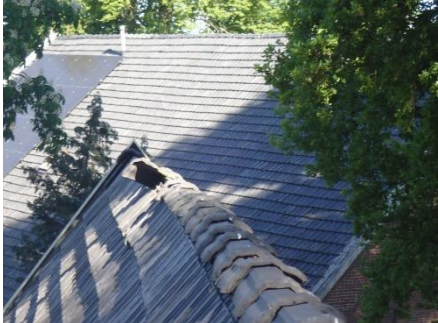
Rubriek	* Toelichting	Hersteladvies Schoor
<ul style="list-style-type: none"> - nokvorsten afwerking 	<p>S Gebreken:</p> <ul style="list-style-type: none"> - plaatselijk afschilfering en vorstschade; - plaatselijk zijn dakpannen ter plaatse van de dakvoet en nokvorsten weggevallen; - plaatselijk afschilfering van de ophangnokken van de dakpannen. <p>S Gebreken:</p> <ul style="list-style-type: none"> - verspreid gebroken sluitingen van de nokvorsten door oproestende vernageling; - de ruitser onder de nokvorsten voor bevestiging van de nokvorsten is te licht uitgevoerd en er komt plaatselijk houtrot in voor; - plaatselijk zijn de nokvorsten weggevallen, waardoor er inwatering ontstaat.   <p>Gebroken sluiting van nokvorst door oproestende vernageling.</p>

<p>Plaatselijk zijn nokvorsten weggevallen, waardoor inwatering ontstaat.</p>	<ul style="list-style-type: none"> ○ vervangen en aanbrengen nieuwe houten nokruiter en zwaarder uitvoeren ○ aanbrengen geventileerde ondervorst en nokvorsten met roestvaste schroeven vastzetten

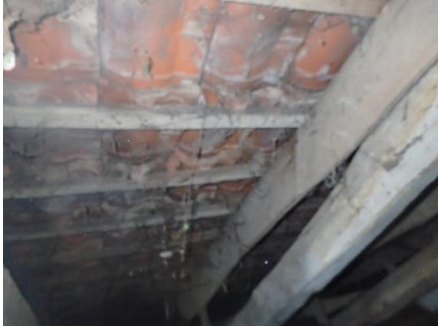
<p>Doorbuigende panlatten vanwege te grote spoorafstand.</p>

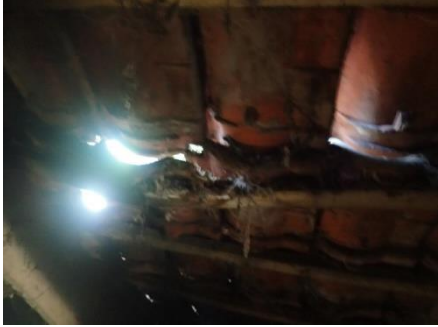
<p>Houtrot/gebroken panlat.</p> <p>M Algemeen:</p> <ul style="list-style-type: none"> - algemeen verwerking en plaatselijk houtrot in de dekplanken en windveren; - plaatselijk lekkages ter plaatse van de windveren met dakpannen. <p>- Algemeen:</p> <ul style="list-style-type: none"> - er zijn geen goten aan de dakvoeten boven linker- en rechtergevel g02 en g04 aangebracht; - het water loopt nu van de daken, waardoor het voegwerk en metselwerk op maaiveldhoogte gevoeliger is door opspattend water; - verspreid op maaiveldhoogte komt uitgesleten voegwerk en vorstschade aan bakstenen voor. 	<ul style="list-style-type: none"> ○ in combinatie met dakrenovatie, vervangen houten windveren en dekplanken ○ eventueel bij aansluiting met de windveren, aanbrengen lood met aansluiting van dakpannen ○ keuze om gelijktijdig met restauratie om mastgoten aan de dakvoeten aan te brengen voor behoud van het metsel- en voegwerk op maaiveldhoogte

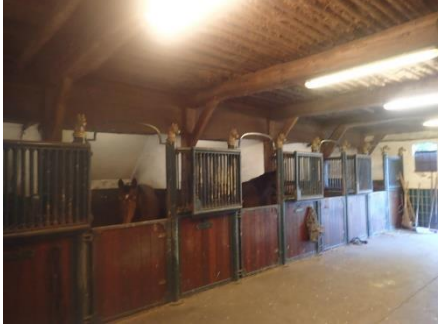
<p data-bbox="659 1469 1098 1525">In bestaande situatie zijn nu paardenstallen, kantoor en een washok aangebracht.</p> <p data-bbox="659 1547 778 1570">Algemeen:</p> <ul data-bbox="659 1581 1098 2058" style="list-style-type: none"> - de eikenhouten gebinten zijn door hooiopslag op de zolder beperkt te inspecteren; - de schuur bestaande uit 5 eikenhouten ankerbalkgebinten; - in het verleden zijn er een aantal aanpassingen/wijzigingen uitgevoerd in verband met de bouw van paardenstallen; - door de bouw van de paardenstallen zijn de oorspronkelijke eikenhouten stalliggerdragers- en balken verdwenen; - in verleden is eveneens een washok voor de paarden geplaatst, 	<ul data-bbox="1118 1144 1557 1592" style="list-style-type: none"> ○ rekening houden dat diverse onderdelen met nieuwe delen eikenhouten aangelast dienen te worden ○ rekening houden op plaatselijk herstel/fixeren losgetrokken ankerbalken, korbelen en gebintplaatschoren ○ herstel/aanlassen linker gebintstijl van gebint gb03 ○ bij aanpassen/wijzigen van het interieur dienen de twee linker afgezaagde gebintstijlen eveneens met nieuwe eikenhout aangelast te worden

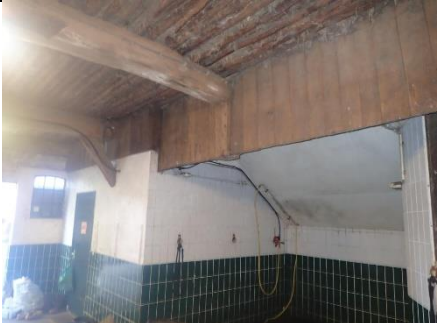
<p>Afgezaagde linker gebintstijl ter plaatse van het washok is in verleden niet ondervangen van gebint gb03.</p>

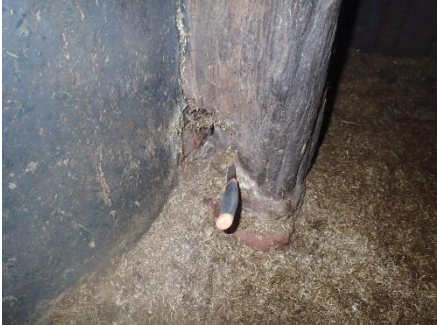
<p>Houtrot onderende rechter gebintstijl van gebint gb01.</p>

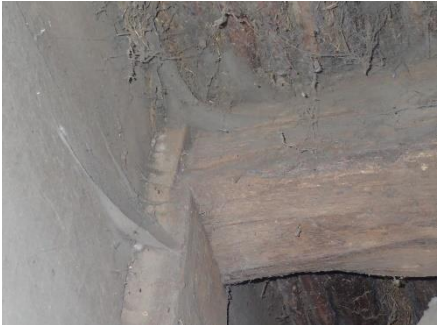
<p>Plaatselijk zijn de ankerbalken in geringe mate losgetrokken.</p>

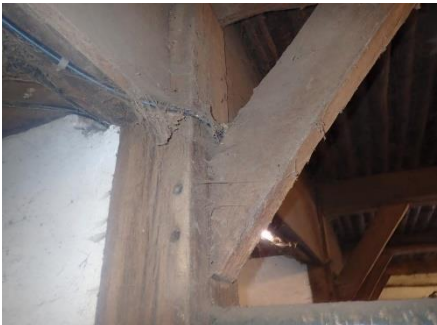
<p>Ontbrekende toognagels voor bevestiging van de korbeel aan de gebintstijl.</p> <p>Algemeen:</p> <ul style="list-style-type: none"> - achterste gedeelte van de gebintplaten wordt door middel van eiken regels op de muurplaat van de achtergevel g03 ondervangen. <p>Gebreken:</p> <ul style="list-style-type: none"> - plaatselijk komt lichte houtrot voor 	<p>○ in combinatie met herstel ankerbalkgebinten, rekening houden met plaatselijk herstel/verstevigen van de gebintplaten</p>
