# **RAPPORTAGE BOOMINSPECTIE**

GEMEENTE ENSCHEDE

**RAPPORT:** COM-061119B-261

**LOCATIE:** MOLENSTRAAT ENSCHEDE

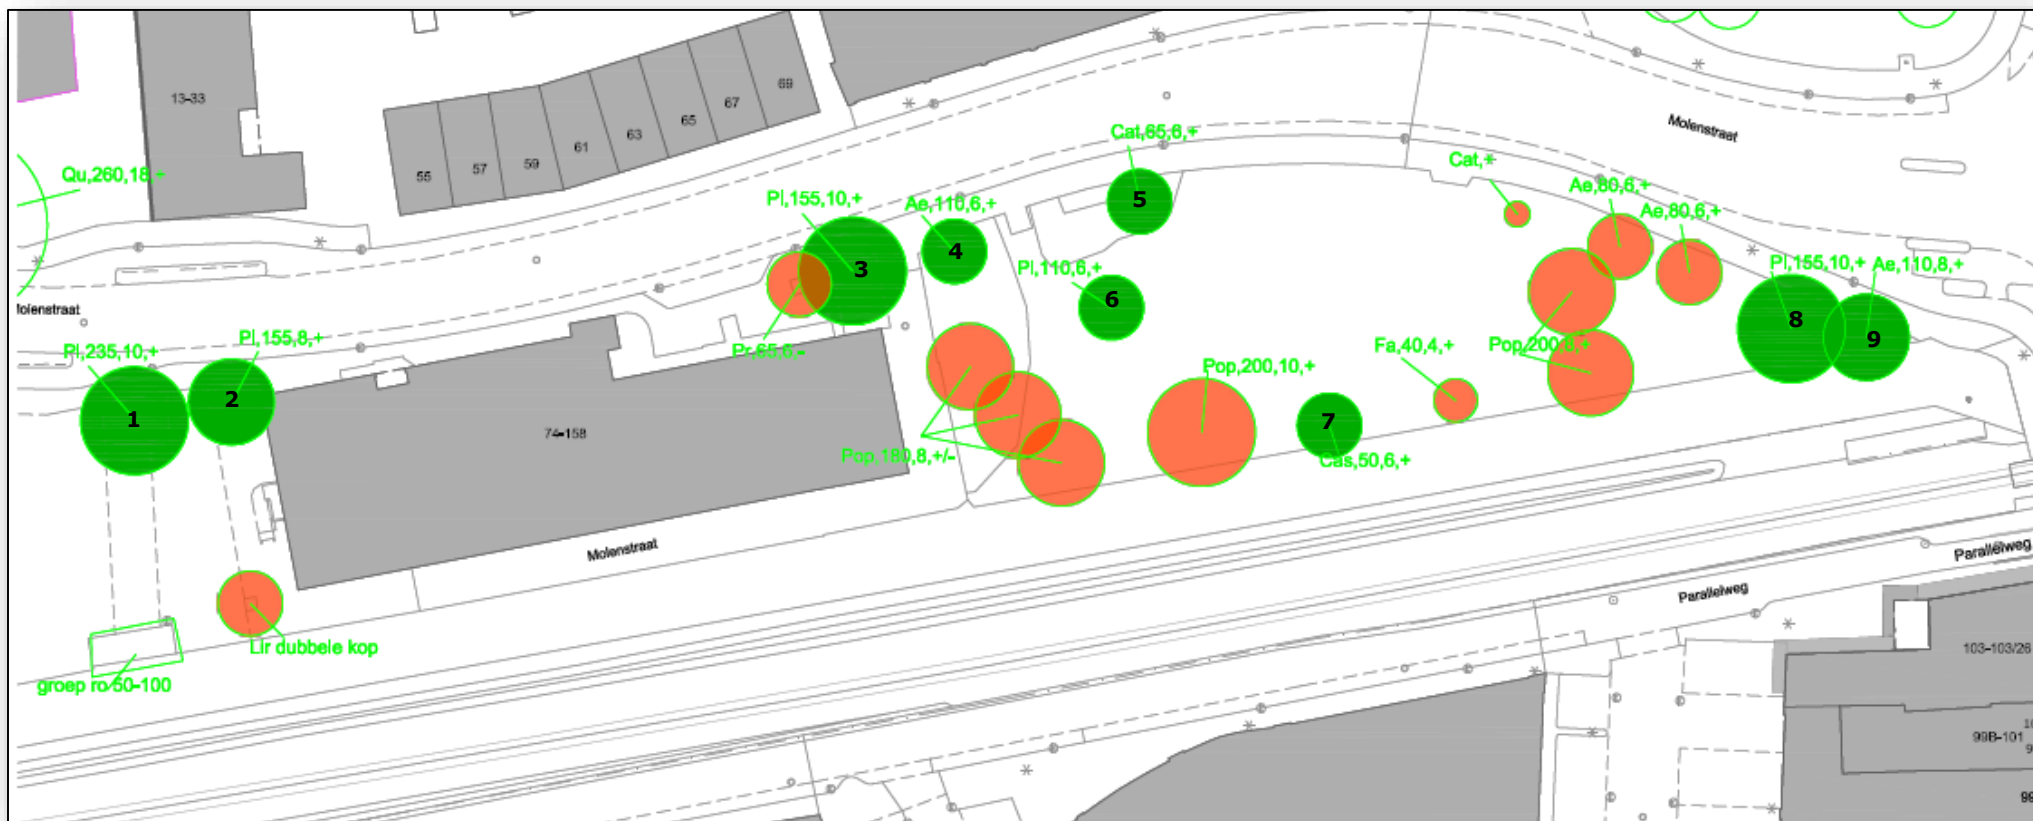
## Bijlage Kaartoverzicht bomen

De bomen zijn genummerd weergegeven. De met groen aangeduide bomen is men voornemens te behouden. De bomen 5 t/m 9 zijn aanvullend beoordeeld op de mogelijkheid tot het verplanten.
