RESTAURATIE RAPPORT DE HAIMER TE ENSCHEDE

Doel: verbeteren van binnen uit.

Opname vakwerkschuur vrijdag 25 juni 2021.

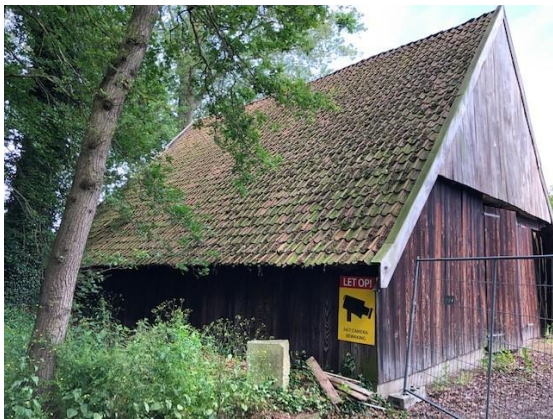
Op het dak liggen oud Hollandse pannen voorzien van strodokken. Het dak vertoont en gat aan de straatzijde. De wand aan de achterzijde en de linkerzijde gezien van de straat zijn begroeid met struiken.

Straatzijde en toegangsdeuren

Het beschadigde dak repareren en voorzien van nieuwe panlatten, pannen en strodokken. Waar nodig de Douglas en eikenplanken aan de buitenkant demonteren en op nieuw aanbrengen. Planken die verrot zijn vervangen door nieuwe planken met de uitstraling gelijk aan het bestaande. Omdat de bestaande planken zijn behandeld met carboleum zal er een alternatief moeten worden gezocht voor de eventuele nieuwe planken. (Carboleum is in de wet sinds 2001 verboden om te gebruiken)

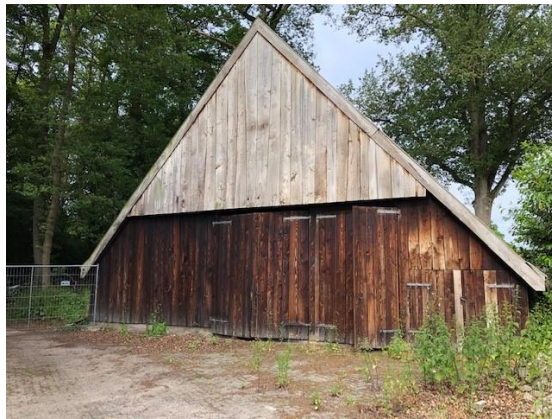
De toegangsdeuren vertonen gebreken welke zijn ontstaan door baldadige jeugd die de bij de schuur horende gebouwen ook hebben vernield.

toegangsdeuren

In de open vlakken waar deuren hebben gezeten, nieuwe opgeklampte eiken deuren aanbrengen met smeedijzeren gehang- en sluitwerk.

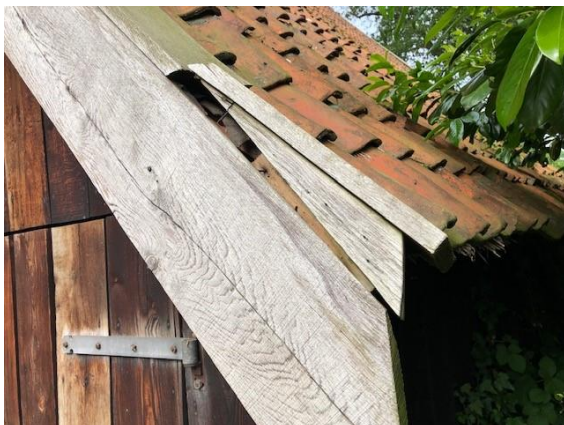
De eiken topgevels, windveren en dekstukken zien er ook nog goed uit. De bevestigingslatten zijn gedeeltelijk verrot.

Detail windveer en dekstuk

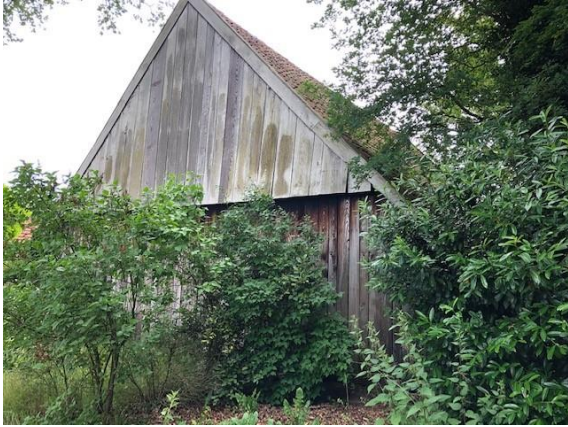
Linkerzijde gezien van de straat

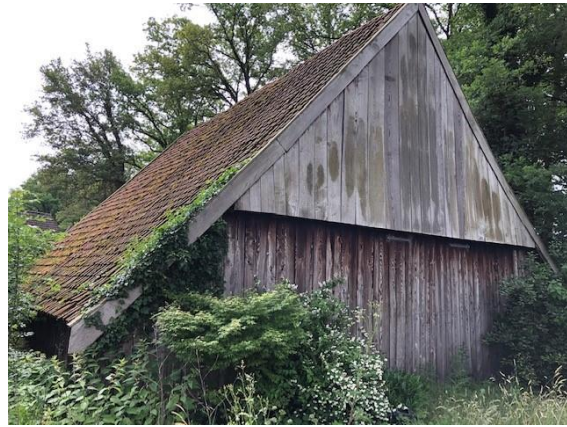
de linker en achtergevel gezien van de straat.

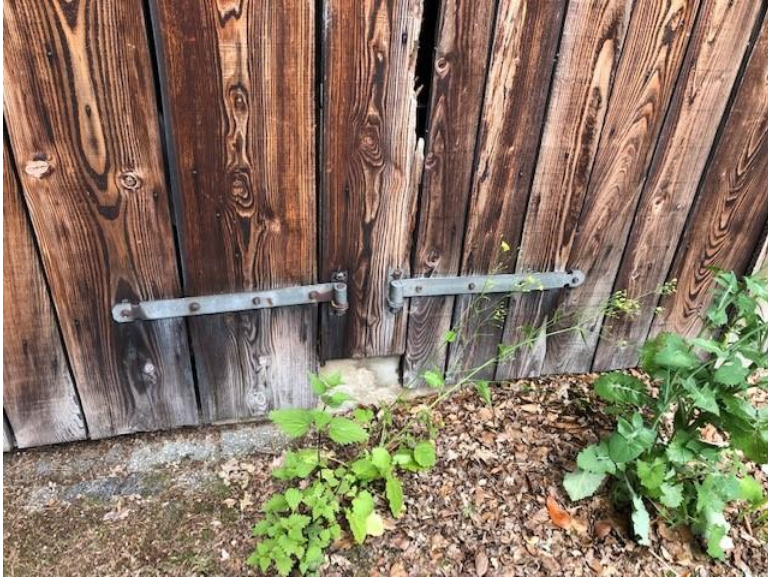
Gemetselde poer t.p.v. eind gebint

Het vakwerk (achter constructie gevels) in de wanden tijdelijk ondersteunen. De gemetselde kalkzandsteen wanden en poeren verwijderen tot ± 10 cm onder het maaiveld.

Over het gedeeltelijk gesloopte metselwerk en poeren, een gemetseld plint in een oude rode steen aanbrengen tot een hoogte van ± 30 cm boven maaiveld. De exacte hoogte zal in het werk moeten worden bepaald.

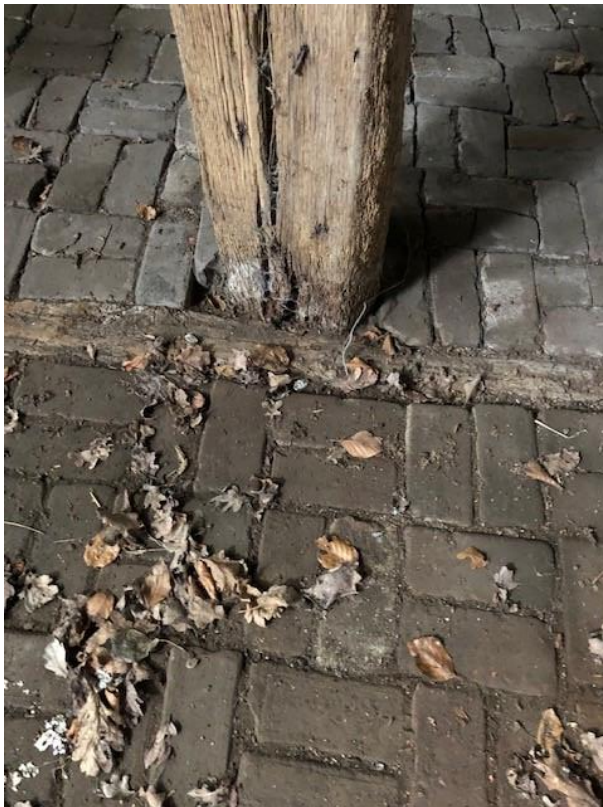
In de vloer is een balk aanwezig welke van het buitenste gebint naar het eerste gebint loopt. Bij één gebint is te zien dat deze rust op een zwerf kei. Hierdoor krijg je een vermoeden dat de vloer is opgehoogd tijdens de vorige restauratie.

De balk welke in de vloer ligt.

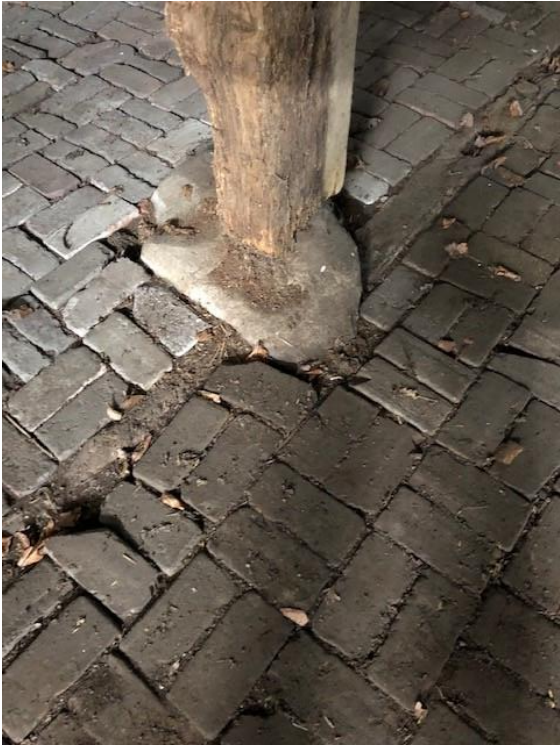
Gebint op veldkei

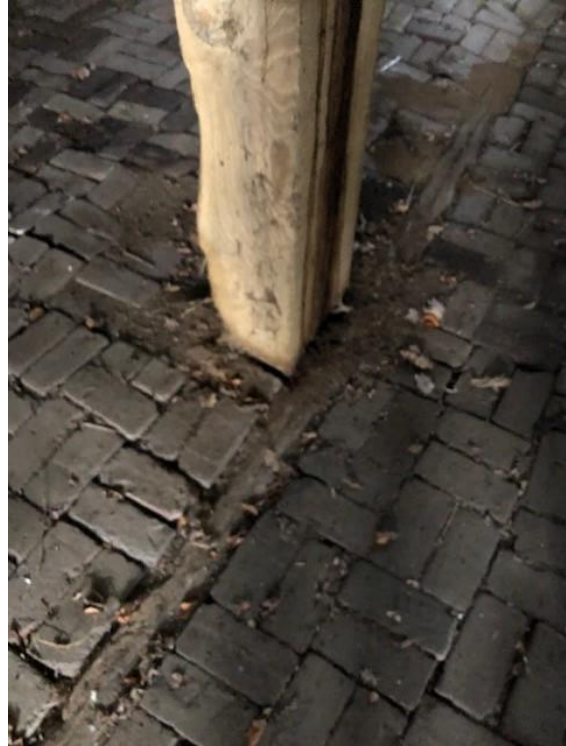
gebint in de vloer

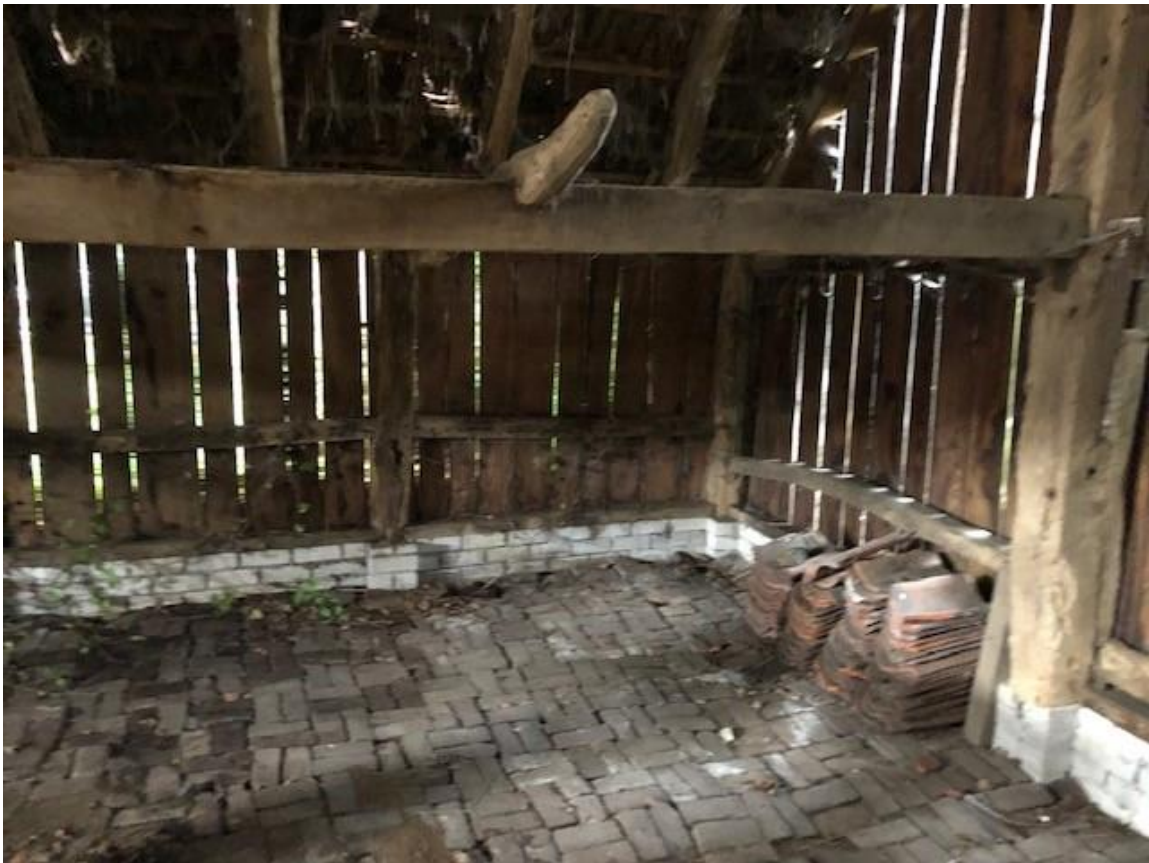
Binnen is te zien dat de buitenwanden zijn opgemetseld met kalkzandsteen, welke aan de buitenzijde is aan geraapt. Op het kalkzandsteen wandje staan de eiken gebinten van de buitengevel. Aan de straat zijde 7 stuks en in de achtergevel 6 stuks eiken gebint palen. Tevens ontbreekt hier een stijl. De gebinten, forse afmetingen (25 x30cm) voor een gebouw uit de 17^e eeuw en zonder gebruik sporen lijkt er op dat deze zijn vernieuwd tijdens een vorige restauratie. De gebintplaat vertoont wel gebruik sporen.

Metselwerk borstwering straatzijde

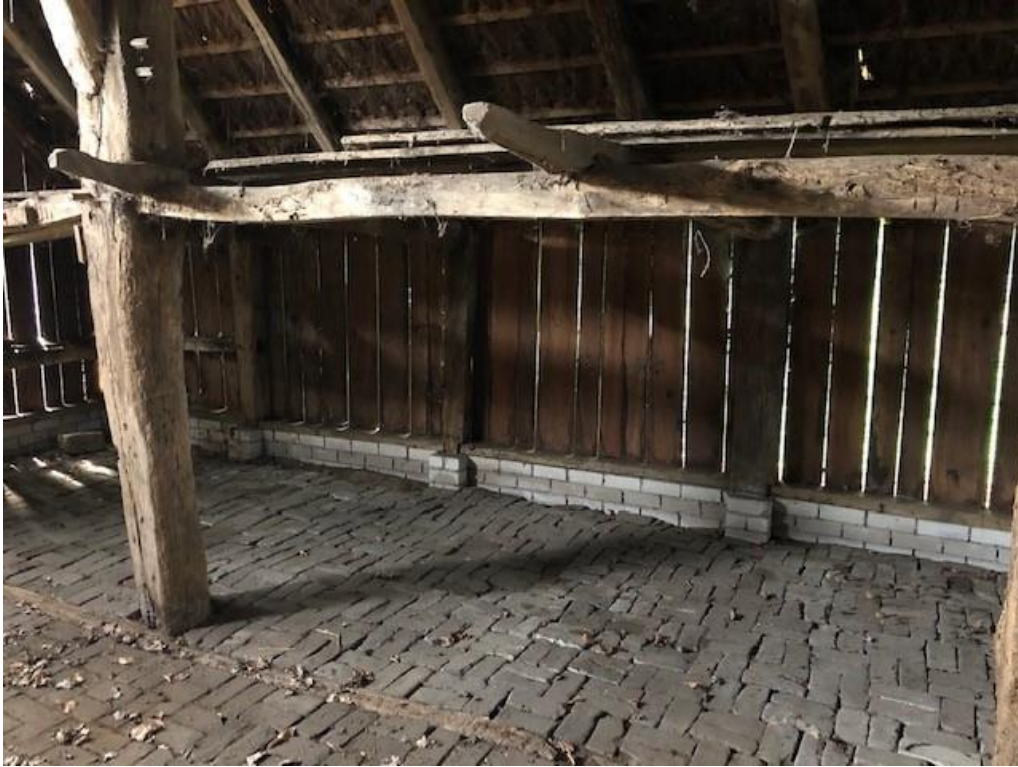
Metselwerk (kalkzandsteen) borstwering achtergevel

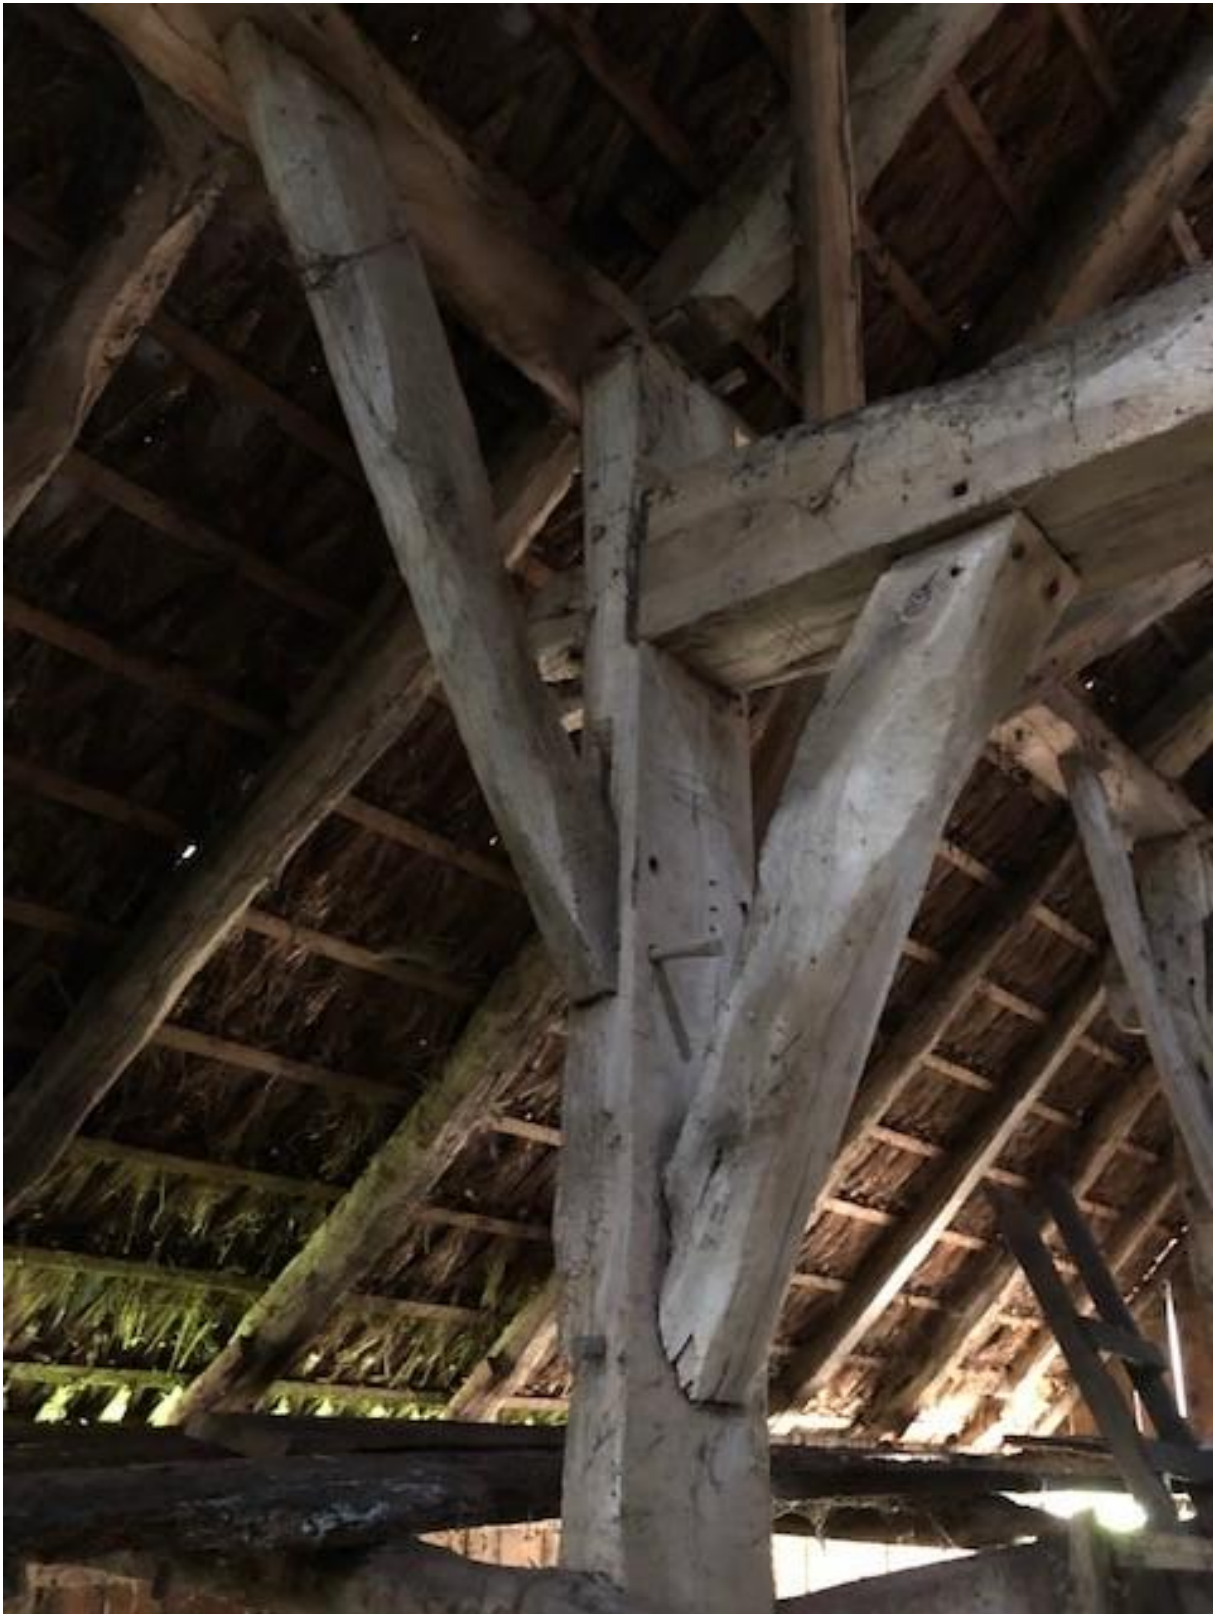
Detail eiken gebint. Hier is duidelijk te zien dat het gebintwerk is gemaakt voor enkel deze schuur. De doken zijn vrij lang en niet overal aanwezig.

Het gebintwerk waar nodig herstellen.

Al het eikenhout wat aanwezig is, behandelen tegen houtworm en andere houtaantasters.

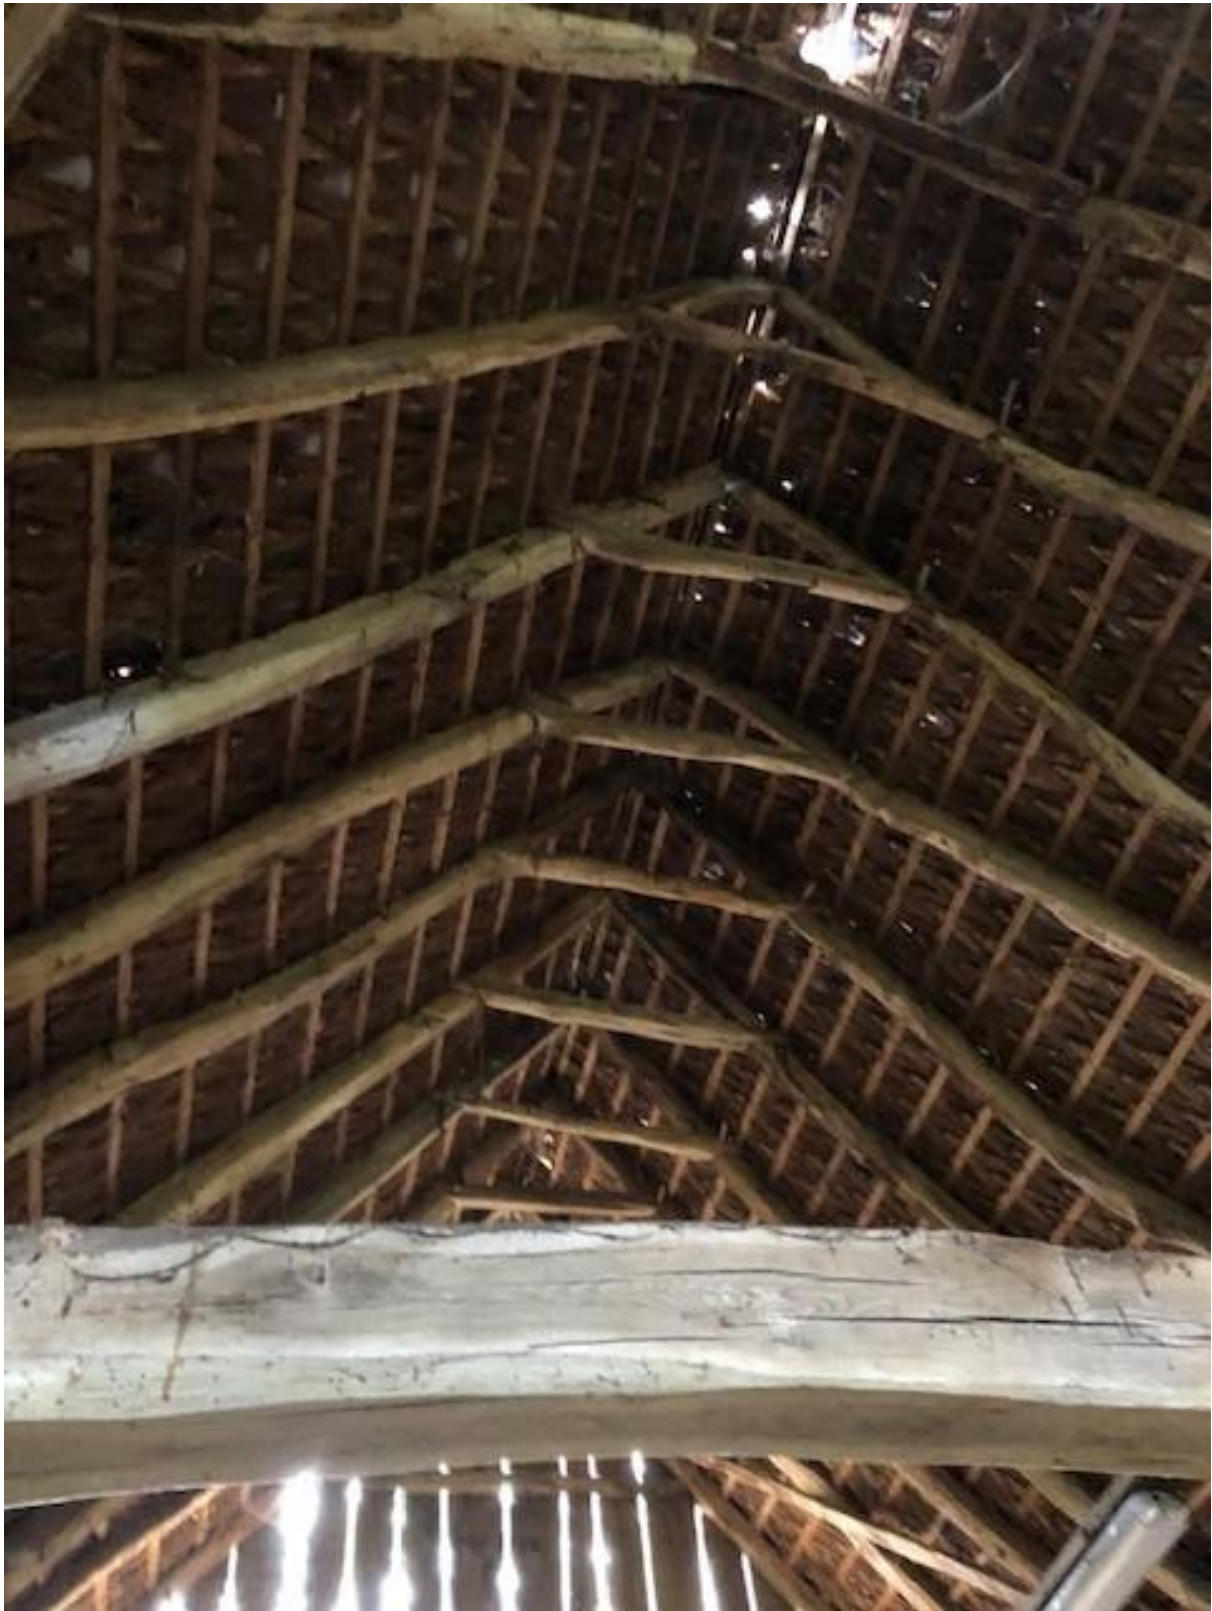
De sporen en de windverbanden zijn van eiken en vertonen geen zichtbare gebreken.

Aanzicht nok. De sporen zijn allen in eiken uitgevoerd incl. de hanenbalken.
