MEMO

Onderwerp : Lutje Esweg 9

Donderdag 28 mei is het erf Lutje Esweg 9 bezocht. Vraag van de bewoners was of de schuur die hieronder is aangegeven, als “waardevol” kan worden aangemerkt. Het is de wens van de eigenaar de schuur de woonfunctie te geven.

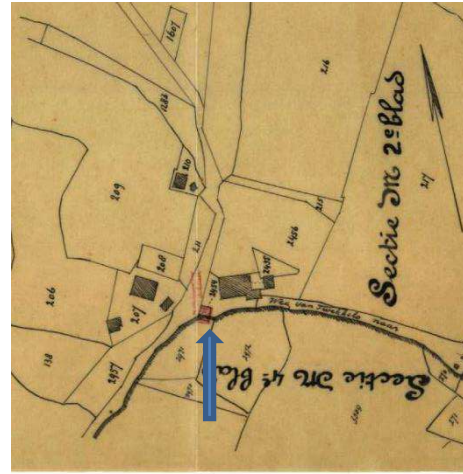
Naar alle waarschijnlijkheid is het bouwwerk in 1916 vergund. Bouwtekeningen zijn niet gevonden. Wel de situatieschets. Deze is hiernaast weergegeven. In de bouwvergunning wordt aangegeven "het gedeeltelijk veranderen van een schuur". Hoe de situatie er daarvoor uit heeft gezien is onduidelijk maar waarschijnlijk heeft op de locatie dus een voorganger gestaan. Oude kaarten uit 1900 bevestigen dit beeld. Zover bekend heeft het altijd dienst gedaan als agrarisch bijgebouw en heeft het nooit de woonfunctie gehad.

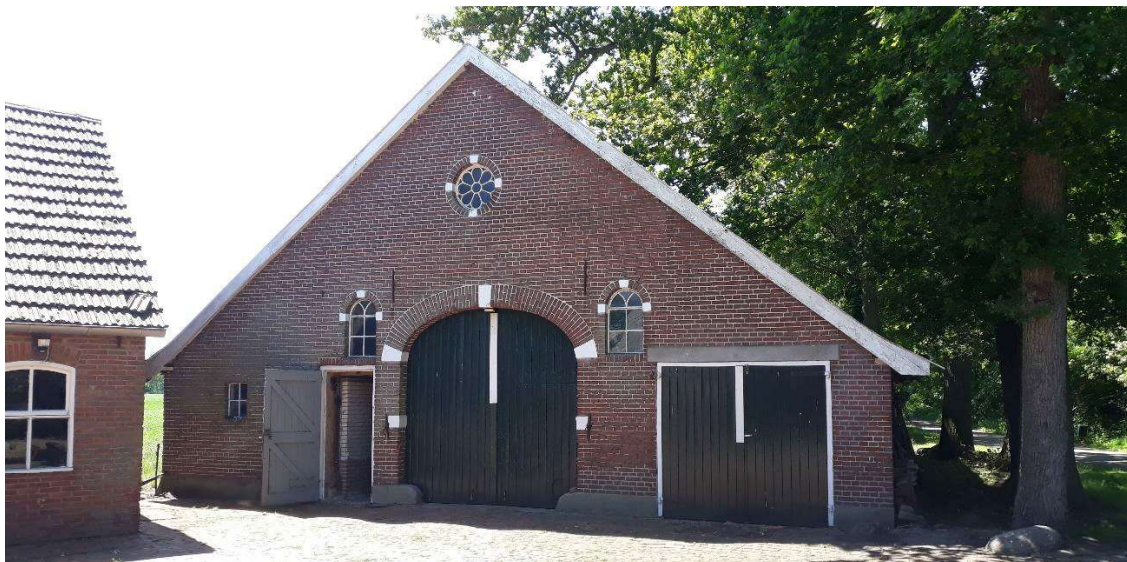
Op het dak zijn aan de zuidoost zijde oudhollandse rode dakpannen aanwezig. De noordwest zijde bestaat uit donkere mulden dakpannen. De mulden dakpannen zijn van een wat recentere datum. Waarschijnlijk heeft deze zijde meer te lijden gehad van weersinvloeden waardoor de oorspronkelijke pannen vervangen moesten worden.

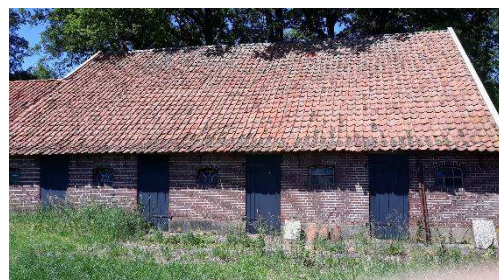
Het dakvlak wordt aan weerszijden begrenst door witte houten windveren. In de gevels is een metselverband met strekken en koppen toegepast. Dit past bij gevels uit de eerste helft van de vorige eeuw of ouder. In de gemetselde boog boven de niendeur zijn witte sluit en aanzetstenen aanwezig. De deuren zelf zijn van hout en sluiten op een stiepel. Onder aan de gevel is een gemetselde plint aanwezig.

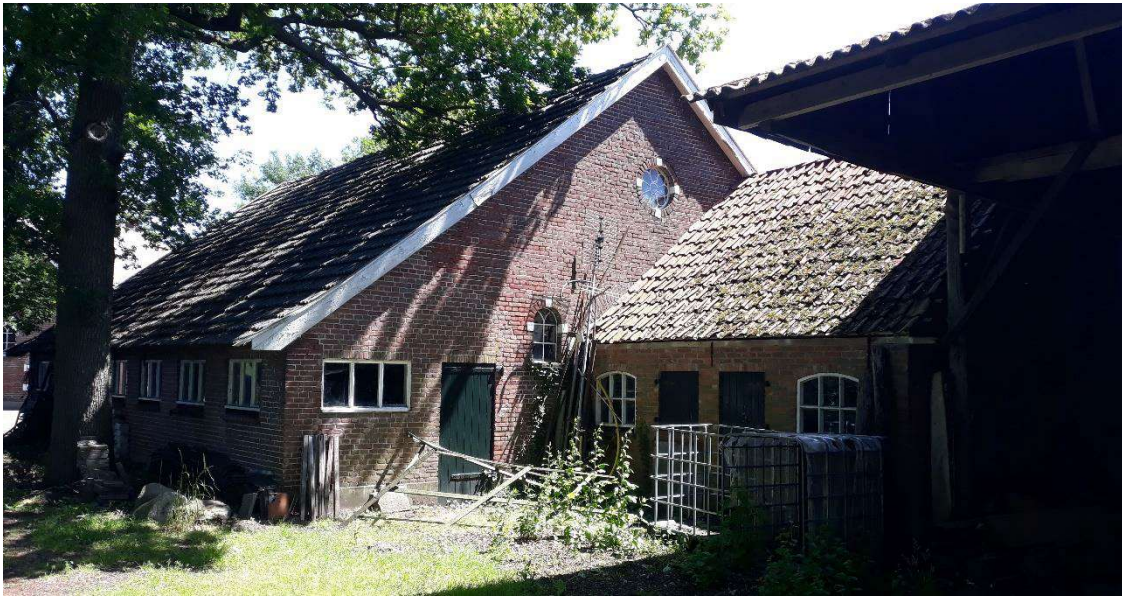
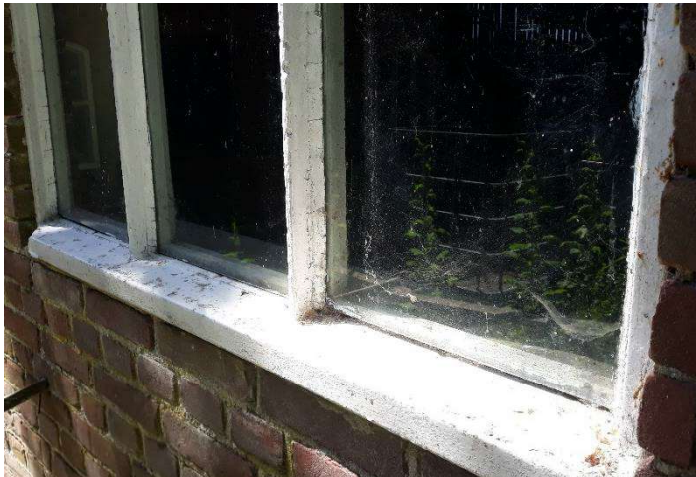
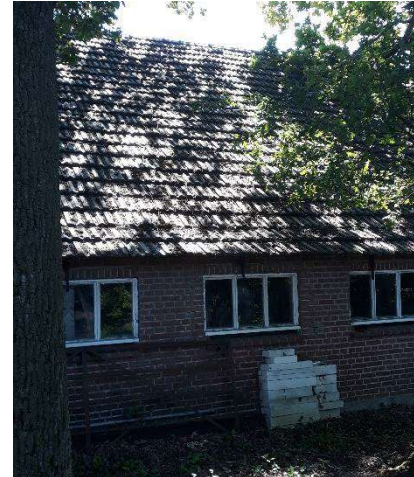
Aan weerszijden van de niendeuren eindigt deze gemetselde plint als schampsteen. De raamkozijnen zijn van gietijzer en met aan de noordzijde een rechte bovenzijde. Wat vrij uitzonderlijk is. Vaak is de bovenzijde

gebogen. Vermoedelijk zijn deze van recentere datum. Aan de zuidzijde zijn deze wel gebogen.

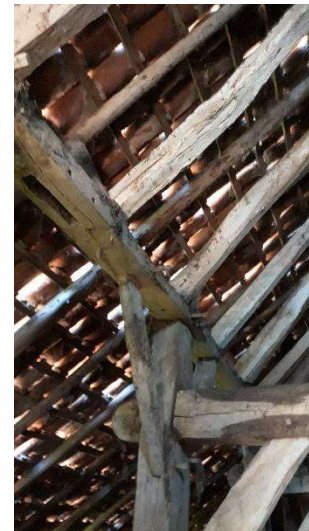
De gebinten aan de binnenzijde zijn van eikenhout en de constructie is op authentieke wijze opgebouwd. Telmerken konden niet gevonden worden maar oude sporen wijzen op hergebruik. De gebinten lijken niet machinaal vervaardigd. De poer bestaat uit gemetselde bakstenen. Het dak is onbeschoten en de sporenkap bestaat uit rond dennen hout. Een groot gedeelte van de constructie is nog in oorspronkelijke staat al zijn er door de jaren heen wel enkele aanpassingen doorgevoerd.
