RESTAURATIEPLAN

Locatie: Grote schuur aan de noordkant van het erf gelegen op perceel Weleweg 325, Boekelo

Alexander Gathier Architectuurstudio, Versie 15 oktober 2013

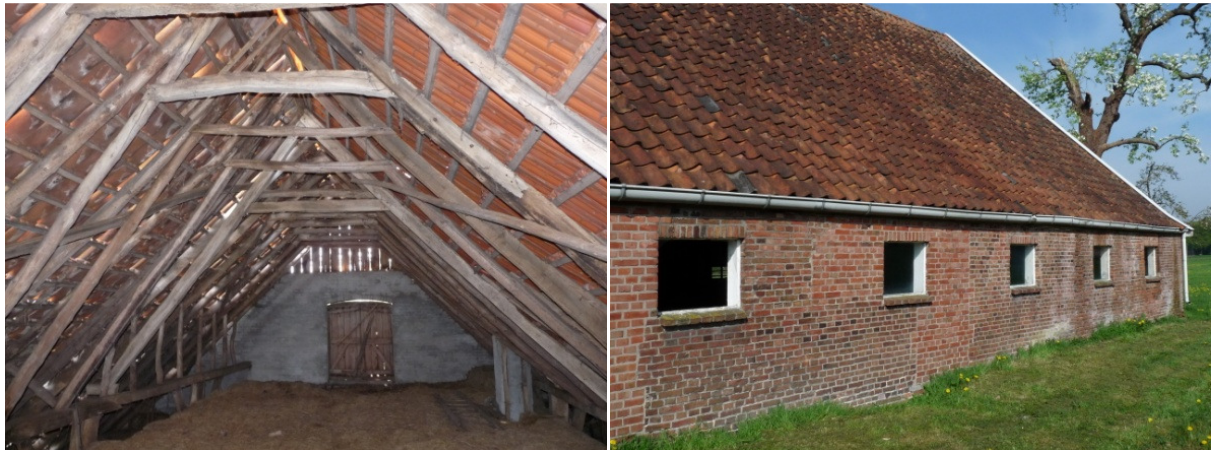
Op de ligger die de gebinten koppelt zijn t.p.v. de laatste twee traveeën de horizontale standers van de uitbreiding zichtbaar; Aan de oostgevel begint de uitbreiding na het vijfde kozijn vanaf de toenmalige voorgevel.

Tevens is deze uitbreiding zichtbaar aan de oostelijke langsgevel, waar twee soorten gevelsteen elkaar ontmoeten. Daarbinnen zijn weer de markeringen zichtbaar van de gevelopeningen van vóór de uitbreiding. De laatste twee zaten toen nèt op een andere plek.

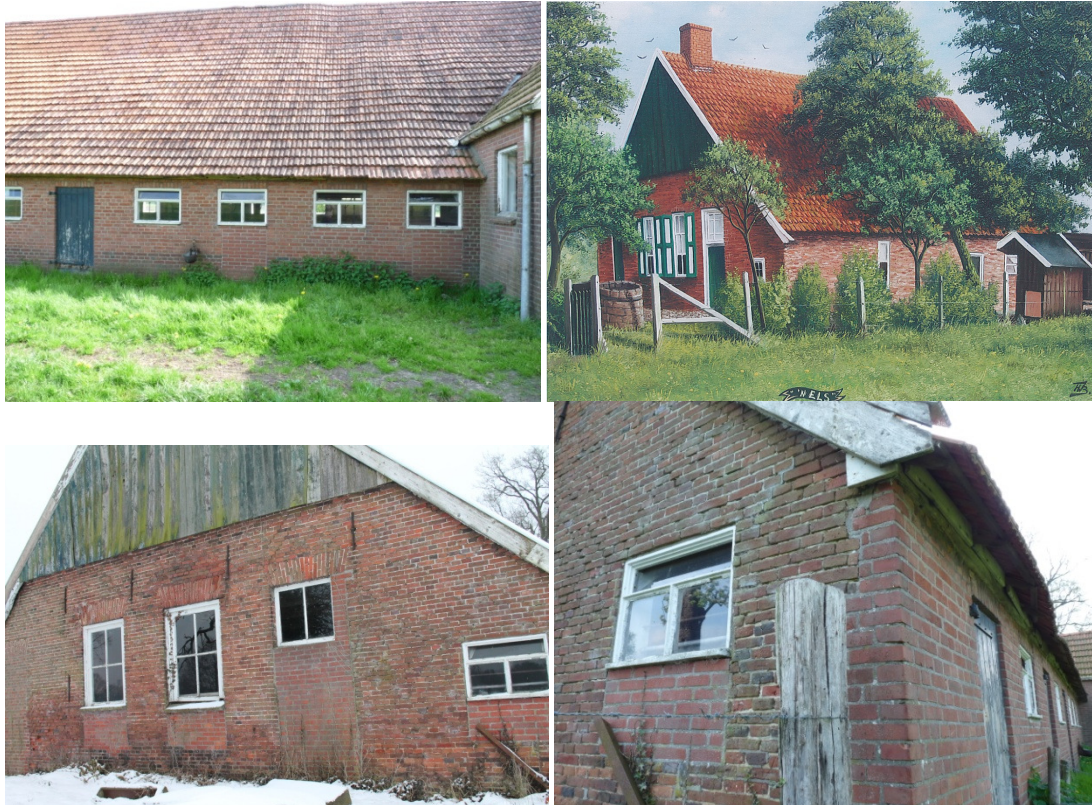
Aan de westelijke zijde is een nieuwe gevel voorgezet, in de gevelsteen die ook voor de uitbreiding naar achteren toe is gebruikt in 1951 (zie close-up-afb. hieronder van noord-westhoek).

In deze westgevel zijn sporen te zien van een regelmatige opbouw van de gevelopeningen:

Afwisselend loopdeur en stalkozijn (5 sets). De eerste drie loopdeurtjes met stalkozijntje zitten er nog in; Aan sporen in het metselwerk is te zien dat de laatste twee deurtjes zijn vervangen (in deze voorzetgevel) door stalkozijntjes.

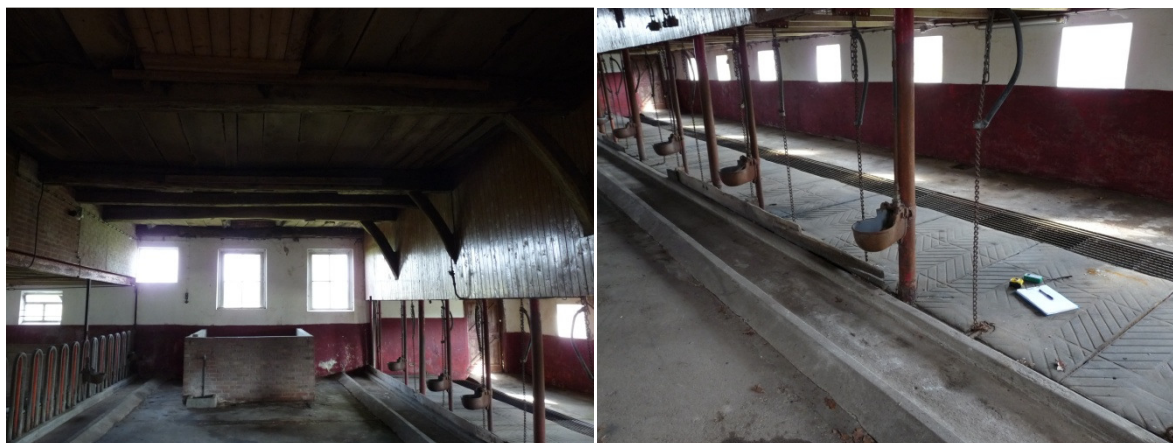
Gezien de slechte staat van de noordgevel (voormalige woonhuisgevel in de boerderij) met veel voormalige, dichtgemetselde en soms verplaatste gevelopeningen (gemetseld met nu deels uitgewassen kalkdeeg voegen), zal deze met zorg moeten worden gerestaureerd.

De bestaande betonnen vloerconstructie met voedergoten en afvoer kanalen zal worden gesloopt: Een nieuwe betonvloer volgens de gegevens van de constructeur en de definitief ontwerp tekeningen 201 t/m 203 zal worden ingebracht.

De inpandige, gemetselde 'hokken' en de stalen barricades en roosters verwijderen. Tevens de inpandige wanden en inpandige schoorsteenkanaal van het melkhuisje verwijderen en stutten zolang de draagconstructie niet is vervangen.

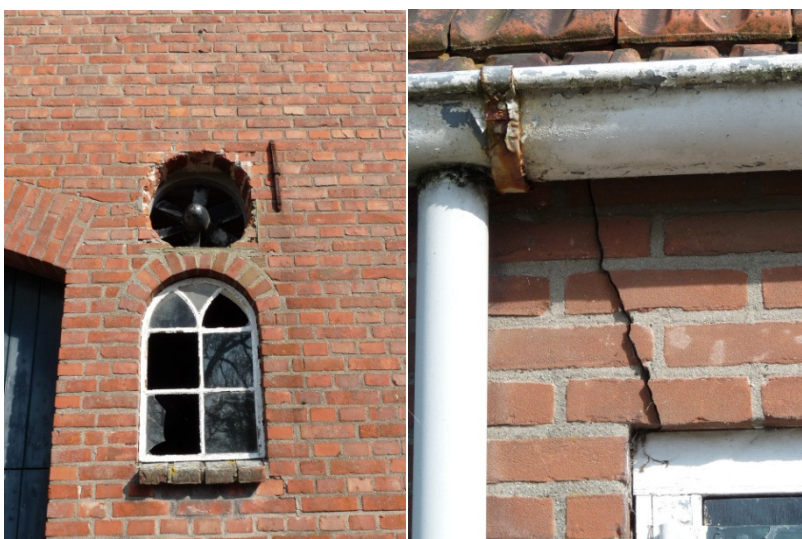
Er is sprake van hoofdzakelijk twee soorten gebruikte gevelstenen, analoog aan de twee hoofd bouwperiodes aan deze schuur. Gezien de slechte staat van de noordgevel (voormalige woonhuisgevel in de boerderij), zal deze grondig worden gerestaureerd.

- Repareren scheuren
- Dilataties aanbrengen langs grote deuropeningen van melkhuisje met daarboven scheurvorming
- Dichtzetten ronde ventilatieopening naast niendeuren
- Hestellen beschadigingen aan gevels en aan gemetselde raamdorpels
- Metselen van raamdorpels overeenkomstig aanwezige details op plaatsen onder bestaande kozijnen waar deze ontbreken.
- Opmetselen nieuwe noordgevel en middels dilataties scheiden van langsgevels

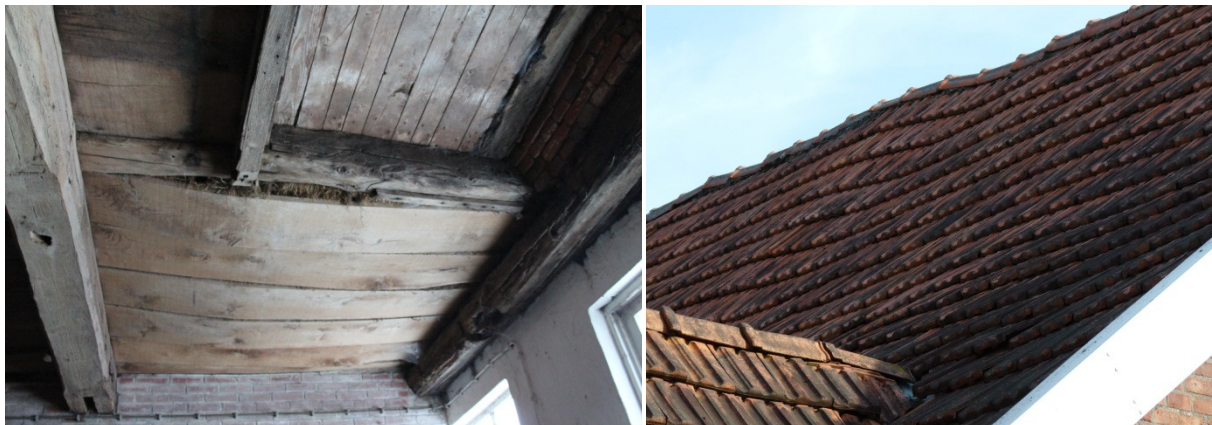
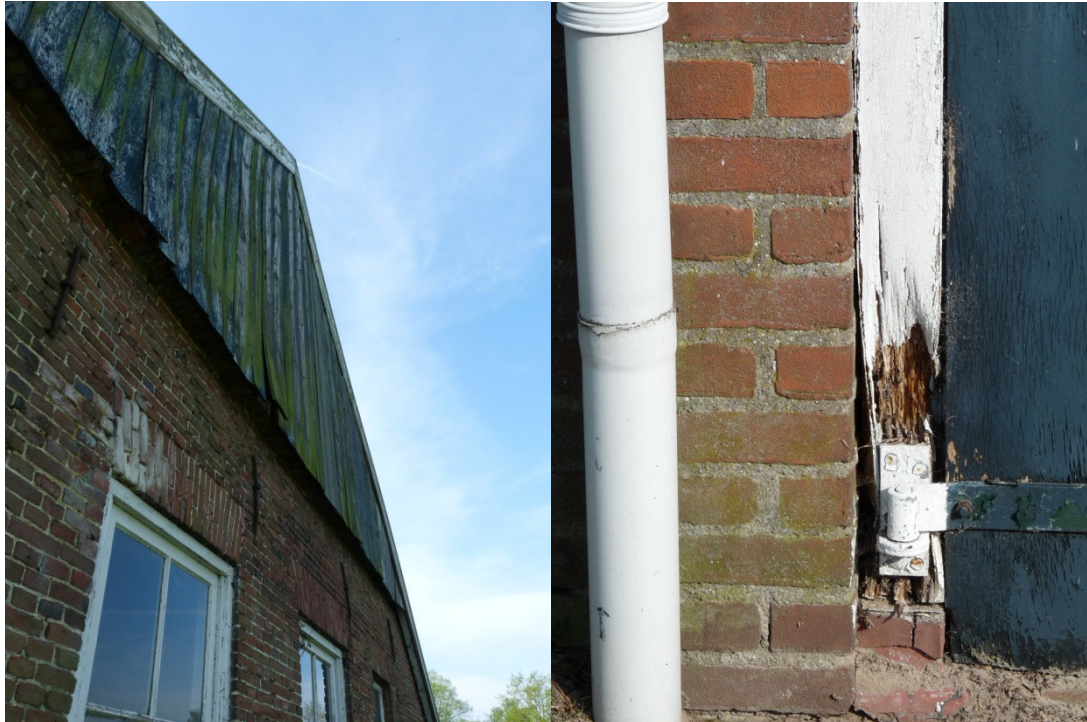
De aftimmering van de kopgevels middels vurenhouten delen is in slechte staat. Deze zullen worden vervangen door een nieuwe, verticale aftimmering middels Nood-Europees grenen delen, welke in originele kleur worden geschilderd. Achterconstructie op kwaliteit controleren en zo nodig vervangen.

De windveren aan de noordzijde zijn in slechte staat en dienen te worden vervangen naar originele maat en detaillering. De windveren aan de zuidzijde zijn gemaakt van kunststof profielen en zullen worden vervangen. In beide gevallen gebruik maken van Nood-Europees grenen (stammen met langzame groei). Vanwege het isolatiepakket op de dakschilden zal er gebruik gemaakt worden van een 'dubbele' windveer wat in Twente veelal vóór of ná restauratie zichtbaar is: Onder de profielbreedte van de originele windveer is een tweede, minder hoge lat zichtbaar die een latdikte terugligt

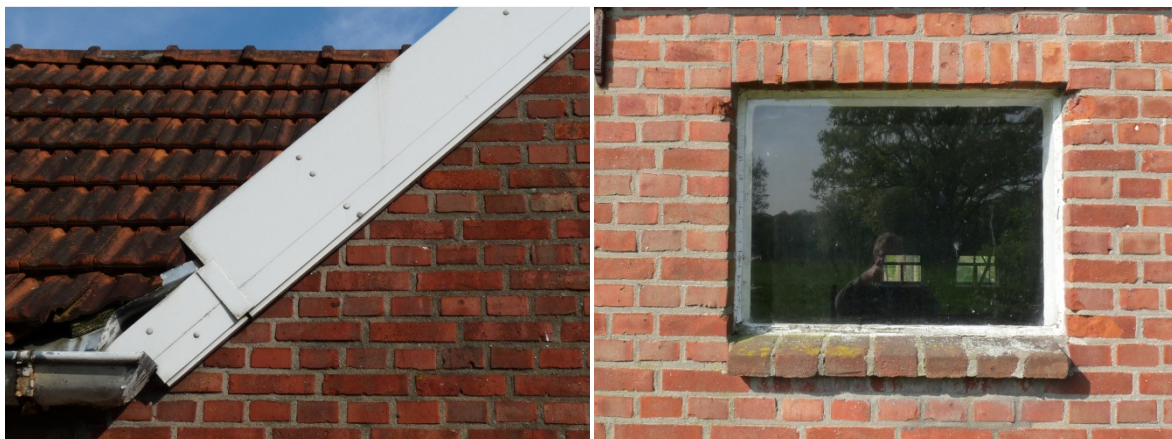
Het oude lood, met name in aansluitingen tussen het haakse kleine dak van het melkhuisje en het hoofddak dient vervangen te worden en na nieuwe dekking met de dakpannen opnieuw aangebracht te worden, vastgezet met loodproppen en aangeklopt te worden. Lood aanbrengen met voldoende overlap en verbindingen te felsen. Uitzetting en krimp dienen te kunnen plaatsvinden zonder spanning in de loodslabben. Geen langere loodstroken toepassen dan een lengte van 1 meter. Nieuw lood aan te brengen op de kilkepers en loden verholten goten aan te brengen achter de windveren.
