## Advies boerderijcomplex Heutinkstraat 600, gemeente Enschede

Datum : 05 september 2022  
Kader : advies beoordeling overgebleven waarden na brand  
Fase : initiatief

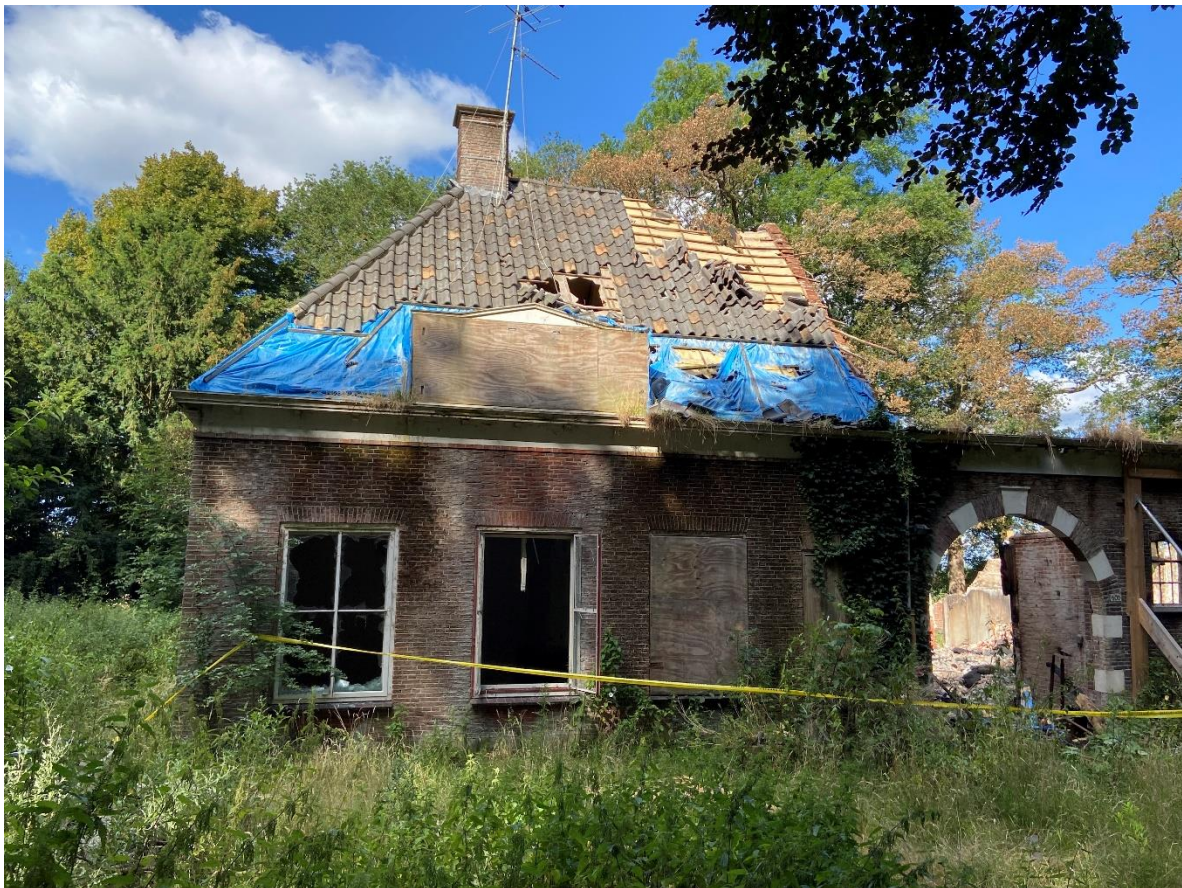
De hoofdboerderij is opgebouwd uit een voorhuis met daarachter twee dwarsgeplaatste achterhuizen. Het voorhuis is nog voor een klein deel intact gebleven. Een deel van de kapconstructie heeft standgehouden, maar de schade binnen is nog steeds enorm. Op onderstaande foto is de zuidoost kant van het volume te zien. De andere zijde van het voorhuis is op het metselwerk na, geheel verloren gegaan. De balklagen van de begane grond en de verdiepingvloer zitten nog net op hun plek, maar zijn onherstelbaar ingebrand. De kapconstructie die schuilgaat achter het stuk dakvlak dat nog op de foto te zien is, is niet te inspecteren.

*Afb. Een klein stuk dakvlak van het voorhuis heeft standgehouden. De staat van de constructie is niet te inspecteren.*

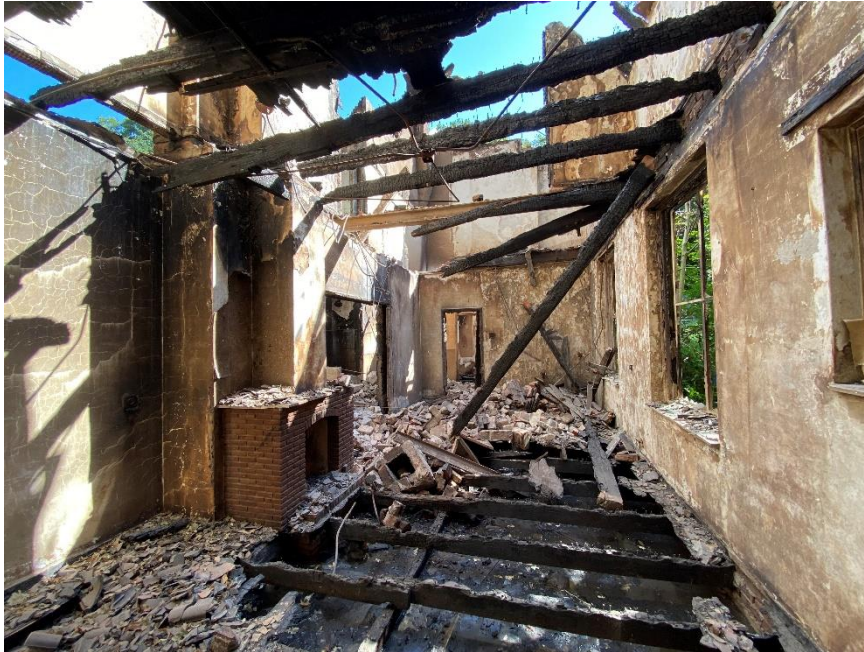
*Afb. Het linkerdeel van het voorhuis. Balklagen zijn verloren gegaan door de brand.*

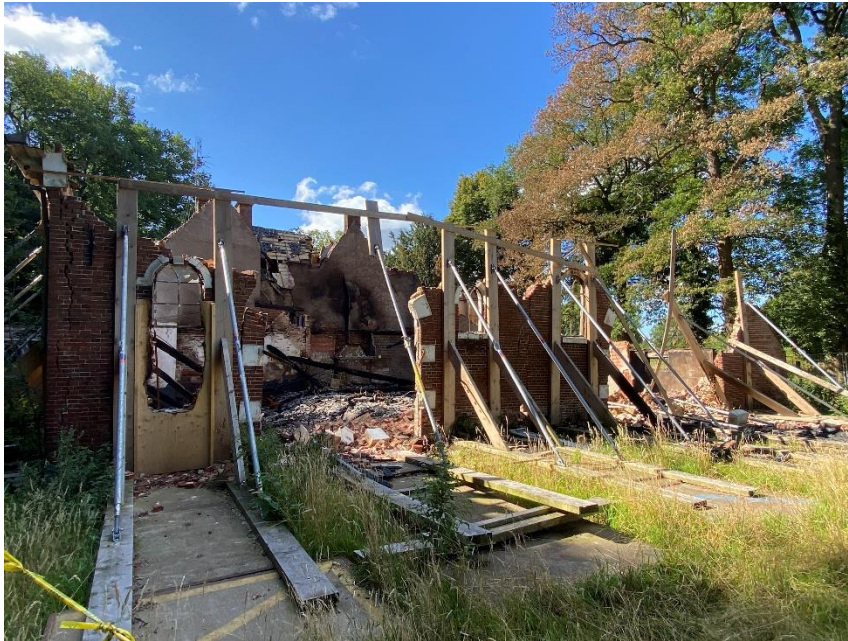
Voor wat betreft de beide geschakelde achterhuizen, hier is op enkele geveldelen met niendeur bogen na alles verloren gegaan. Alle onderdelen die niet steenachtig waren zijn geheel verdwenen. Vanwege de afzetting in verband met asbestgevaar kon het restant niet van dichtbij bekeken worden, maar ook de drone beelden laten weinig aan de verbeelding over.

Uit voorstaande kan niet anders geconcludeerd worden dat het monument vrijwel geheel verloren is gegaan.

*Afb. Restanten van de gevels van de achterhuizen, alleen de steenachtige onderdelen staan nog deels.*

**De hoofdboerderij** is door de zeer felle brand vrijwel geheel verloren gegaan. De contouren zijn dankzij het deels overeind gebleven metselwerk nog behouden. Enkele grote niendeuropeningen zijn gespaard, inclusief de sierstenen (natuursteen?) Van het voorhuis is het rechterdeel nog voorzien van een kap, de overige boerderij is buiten het steenachtige materiaal geheel verloren gegaan. Vanuit bouwkundig/bouwhistorisch oogpunt is er weinig waardevols bewaard gebleven. En adviseren wij hem af te voeren van de lijst.

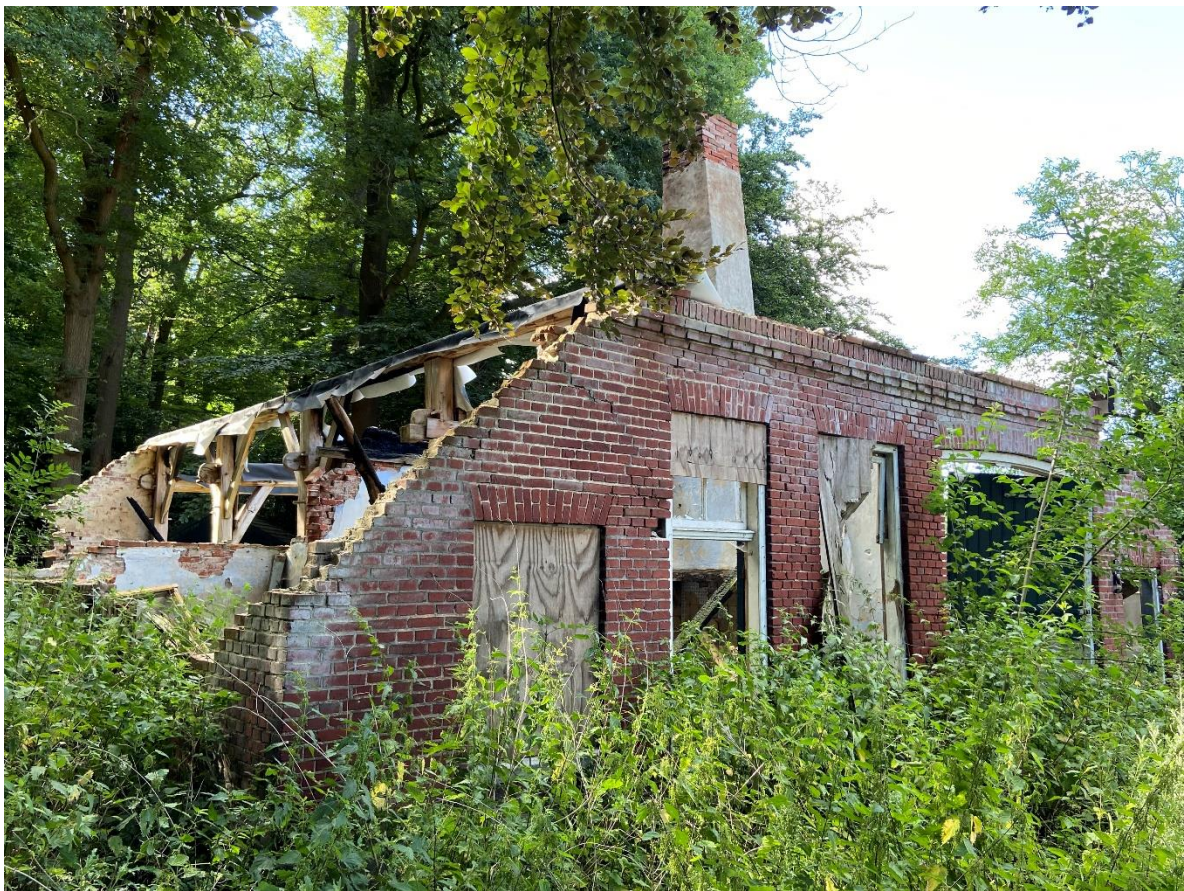
*Afb. De voorgevel van de boerderij die waarschijnlijk met het bouwen van de grote boerderij versteend is.*

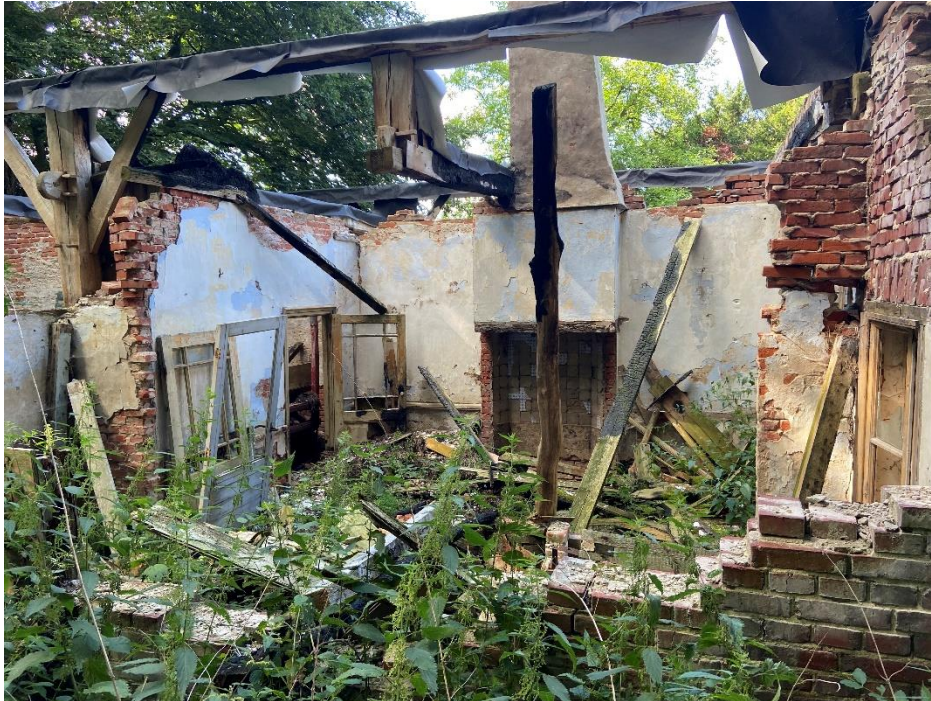
*Afb. De indeling van de boerderij is nog redelijk intact gebleven.*

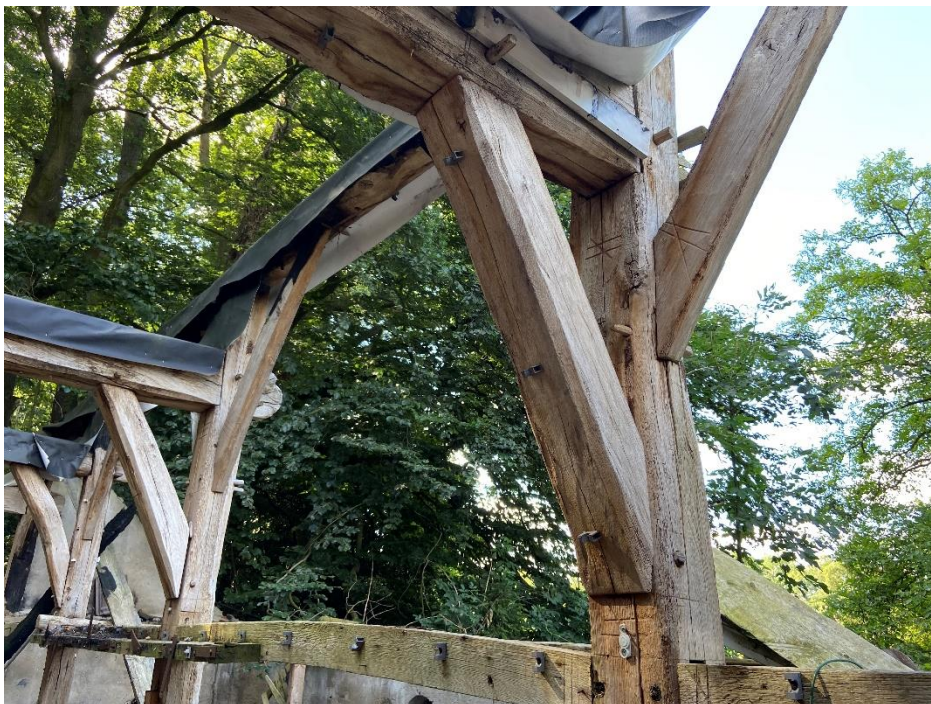
De gebintconstructie met telmerken en de gaten in de muurplaat doen vermoeden dat het hier om een veel oudere boerderij gaat dan tot nu toe aangenomen. Door de gaten in de muurplaat wordt duidelijk dat de boerderij lemen vakwerkwanden heeft gehad. Op enig moment zijn de vakwerkmuren vervangen door steens gemetselde muren vanwege het onderhoudsaspect. De gehele inrichting van het huis doen vermoeden dat dit van oorsprong een l6s hoes is geweest. De brandmuur zal op een later moment geplaatst zijn, om de mensen en het vee fysiek te scheiden.

*Afb. Eiken gebintstructuur met duidelijke telmerken en steekrijen tussen de staanders.*

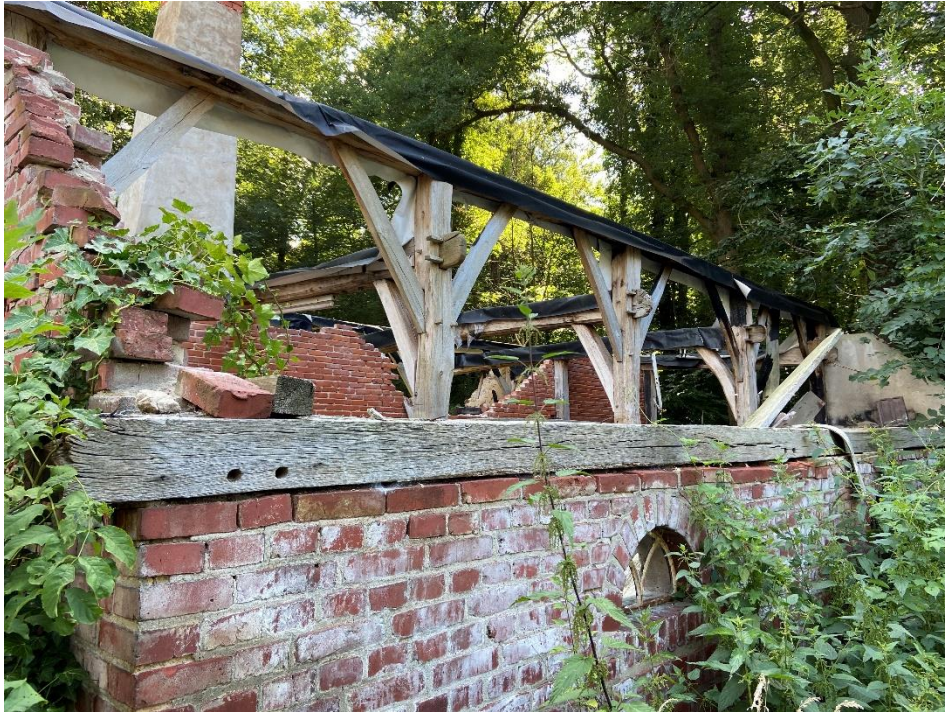
*Afb. De gaten waar de vakwerkstaanders onder de muurplaat hebben gestaan zijn duidelijk te zien.*

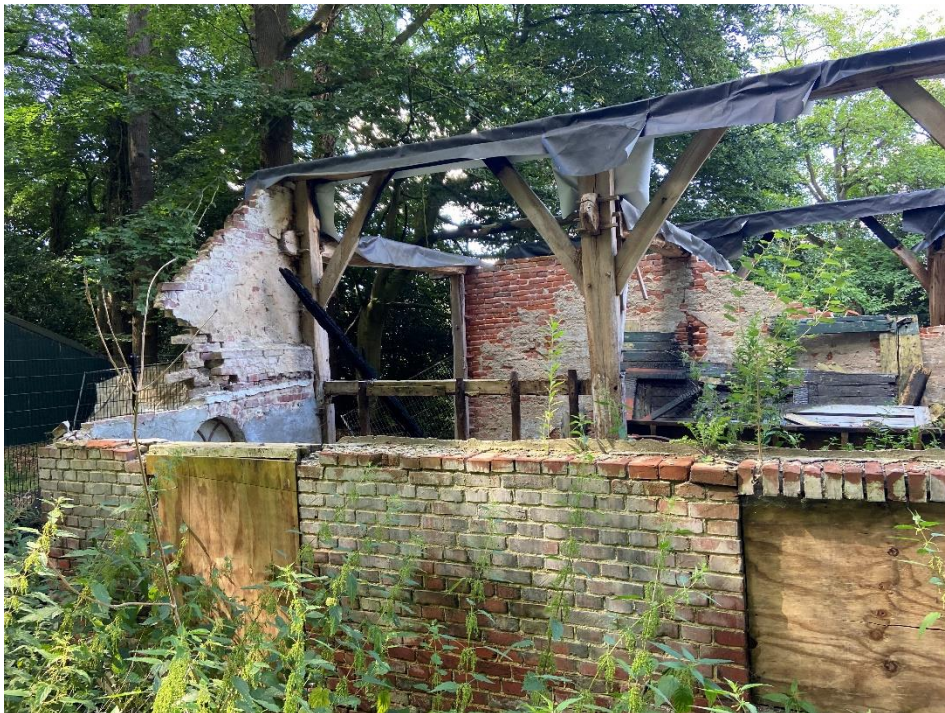
*Afb. Achterhuis van de boerderij met steekrij en reppels nog aanwezig.*

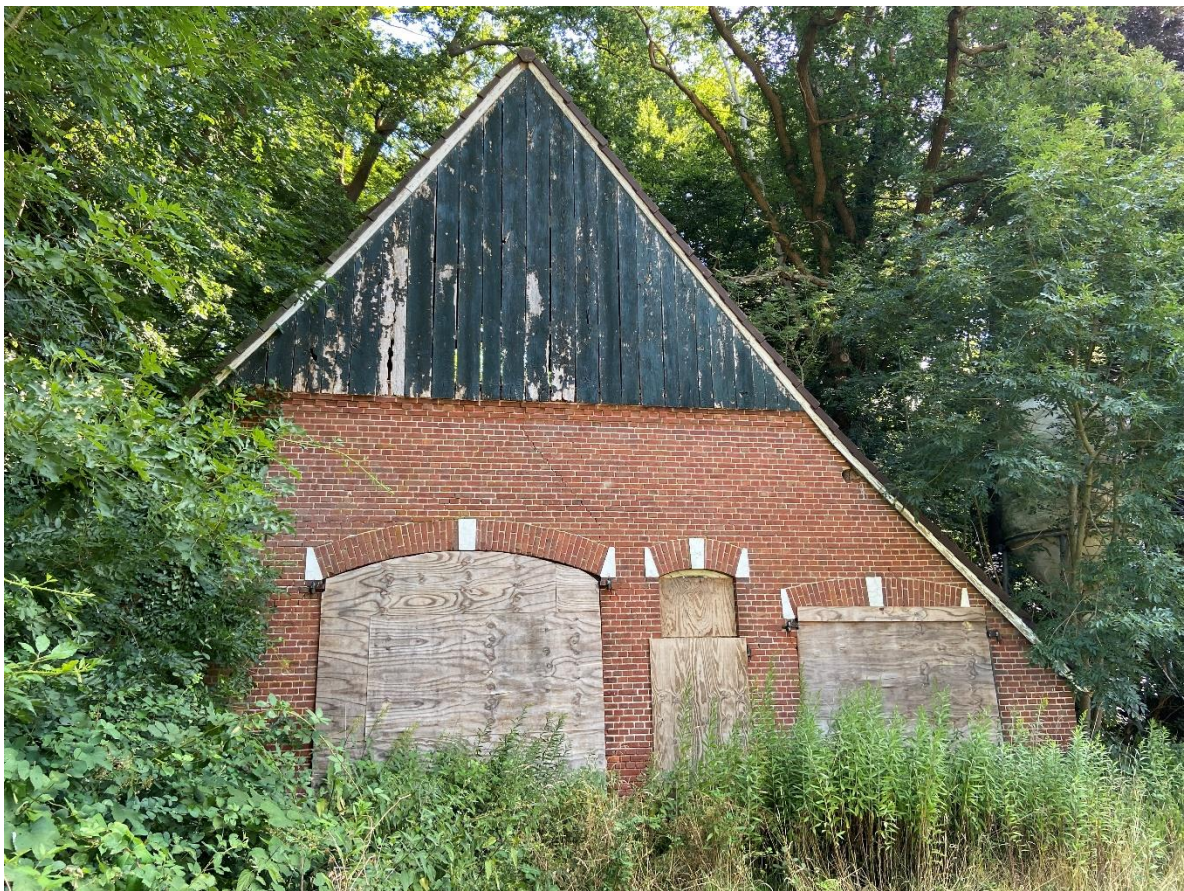
*Afb. De voorgevel van de niet beschermde schuur.*

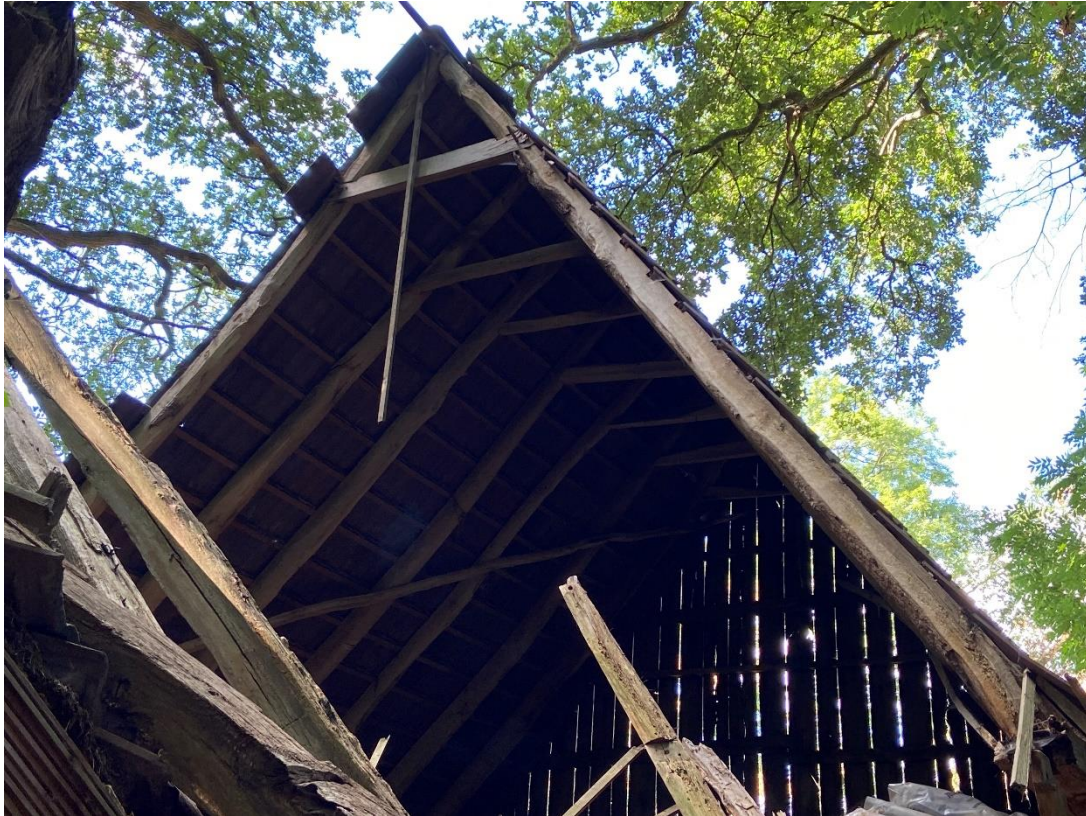
Om bovengenoemde reden is ook de niet beschermde schuur aan een nader onderzoek blootgesteld. Deze schuur heeft een eiken gebintstructuur en de sporen kap is eveneens geheel van eiken. De spoorparen worden bijeen gehouden door eiken haanhouten. De verbindingen zijn tot stand gekomen met kepen en houten toognagels. IJzeren nagels zijn niet gebruikt. De spoorparen zijn voorzien van telmerken. Ook hier zijn gemetselde muren waarschijnlijk de vervangers van eerder vakwerk. Enkele regels die bij de achtergevel gevonden zijn, zijn voorzien van gaten voor wilgentenen. De inrichting van deze schuur is in de tijd gewijzigd. Het is wel duidelijk dat dit gebouw altijd als schuur is gebruikt en niet als een woning. Een deel van de kap aan de straatzijde is door achterstallig onderhoud ingestort. Verder is deze schuur nog vrijwel intact

*Afb. Deels ingestorte kap, maar geheel opgebouwd uit eikenhout.*

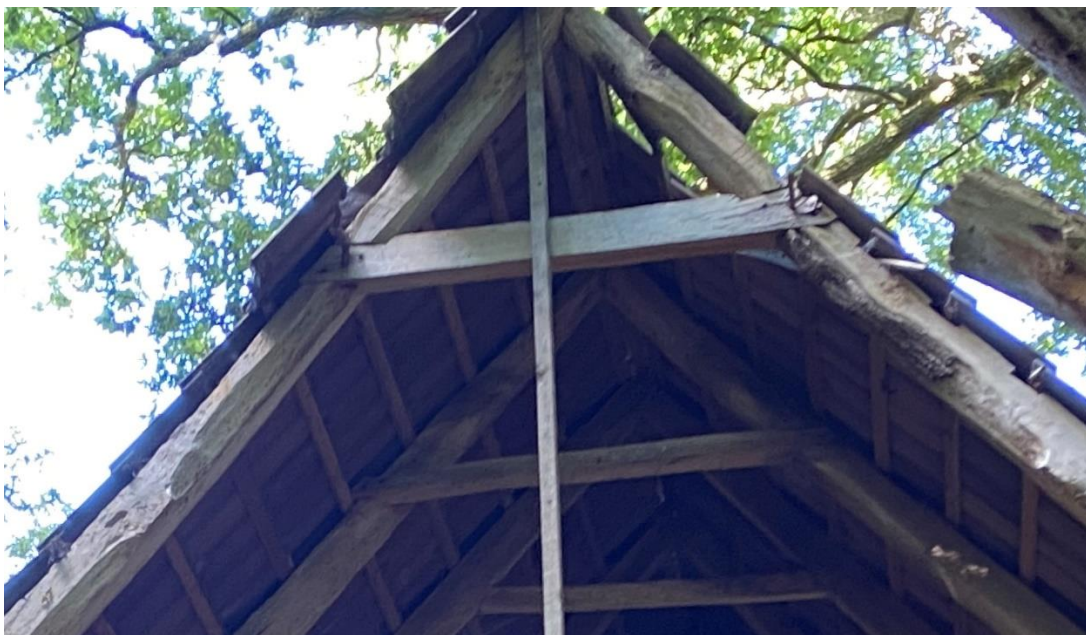
*Afb. Kapconstructie met spoorparen en haanhouten, allen voorzien van telmerken.*

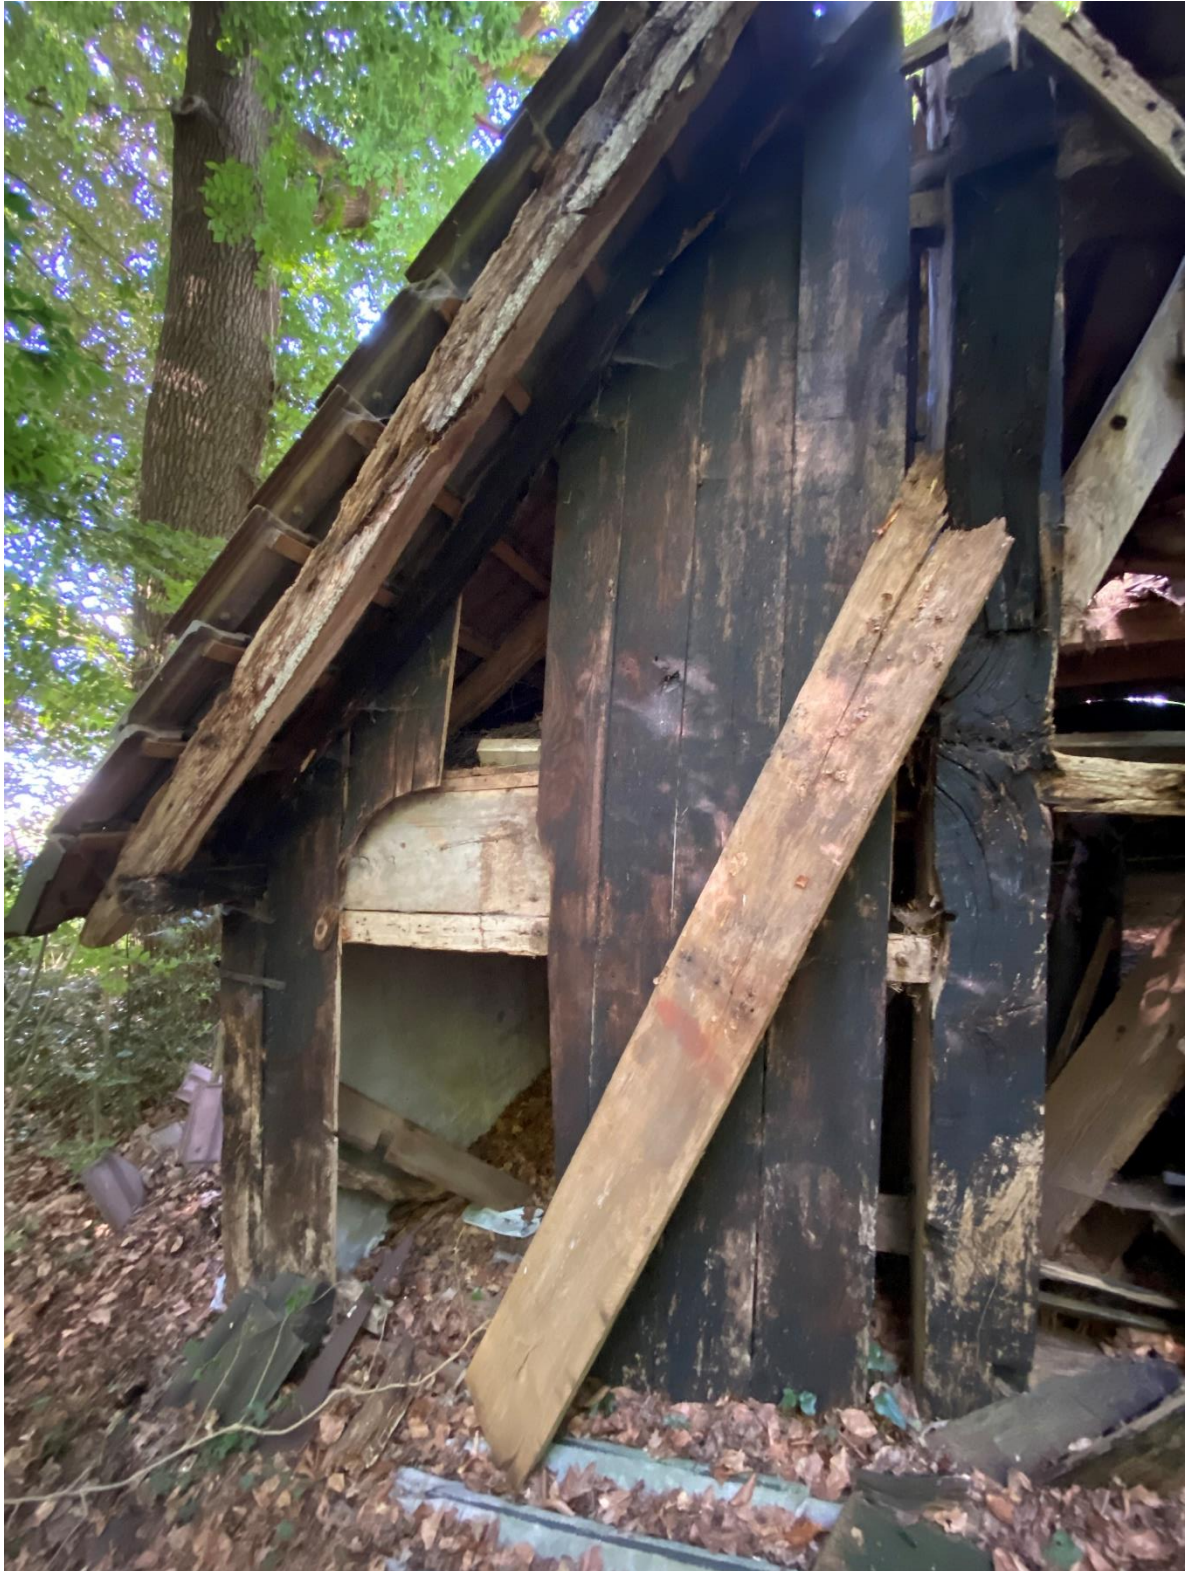
*Afb. Geheel houten achtergevel met links een lage loopdeur.*

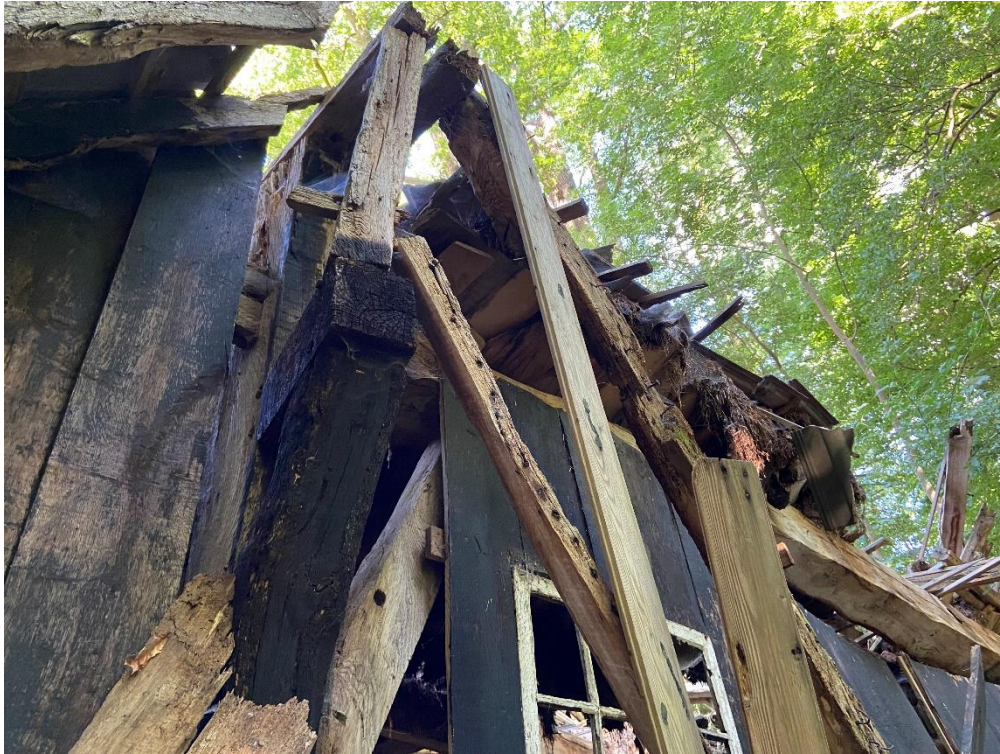
*Afb. De hangende regel van het voormalige vakwerk, de gaten nog duidelijk zichtbaar. Buitenste gebint voorzien van elleboogje waar de topgevel op heeft gestaan.*

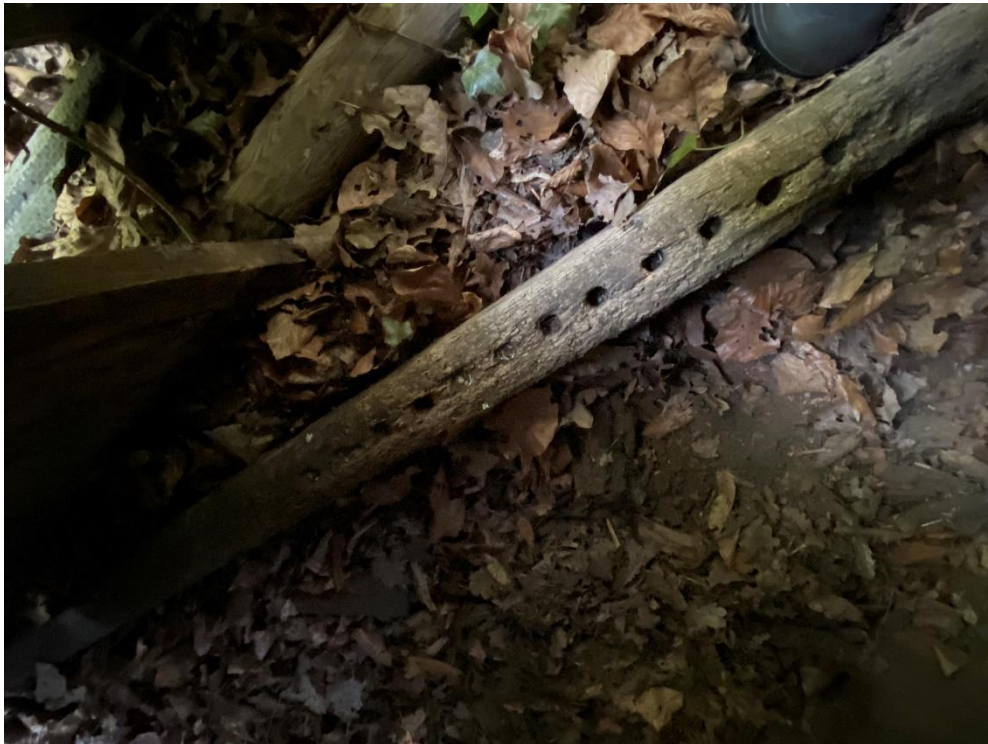
*Afb. Nog een losliggende regel met de sporen van voormalig vakwerk.*
