## Bomen Effect Analyse Telgendijk

Enschede

*id*verde  
Bomendienst

| PROJECTNUMMER<br>KENMERK | 728260172<br>BD26139 |

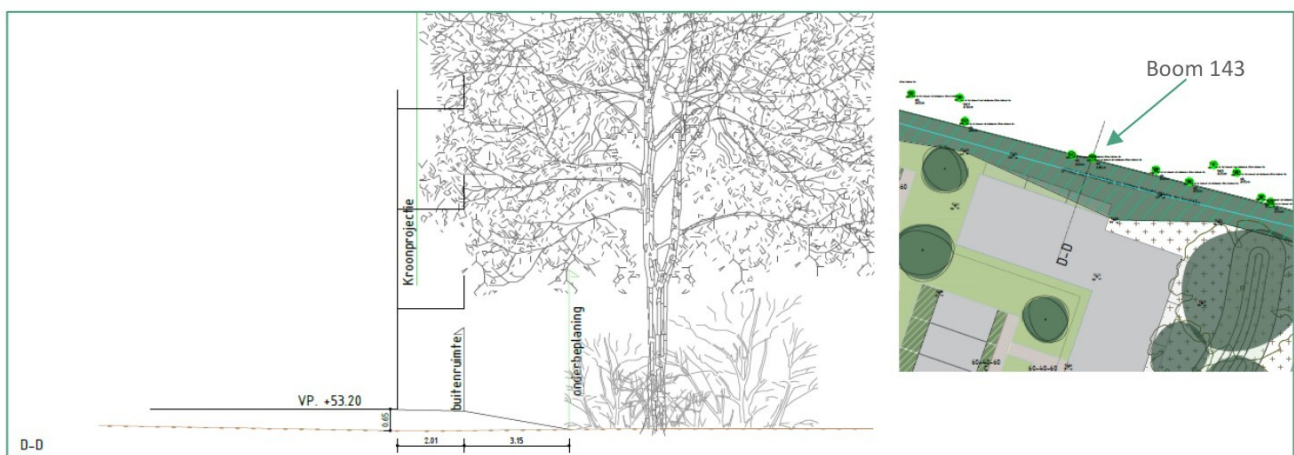
Afbeelding 4.1 Locatie D-D (nabij boomnummer 143)

Uit het ondergronds onderzoek is gebleken dat er zich geen essentiële beworteling bevindt binnen de grenzen waar de bodem zal worden opgehoogd. Dit betekent dat het maaiveld hier kan worden verhoogd zonder gevolgen voor de bomen.

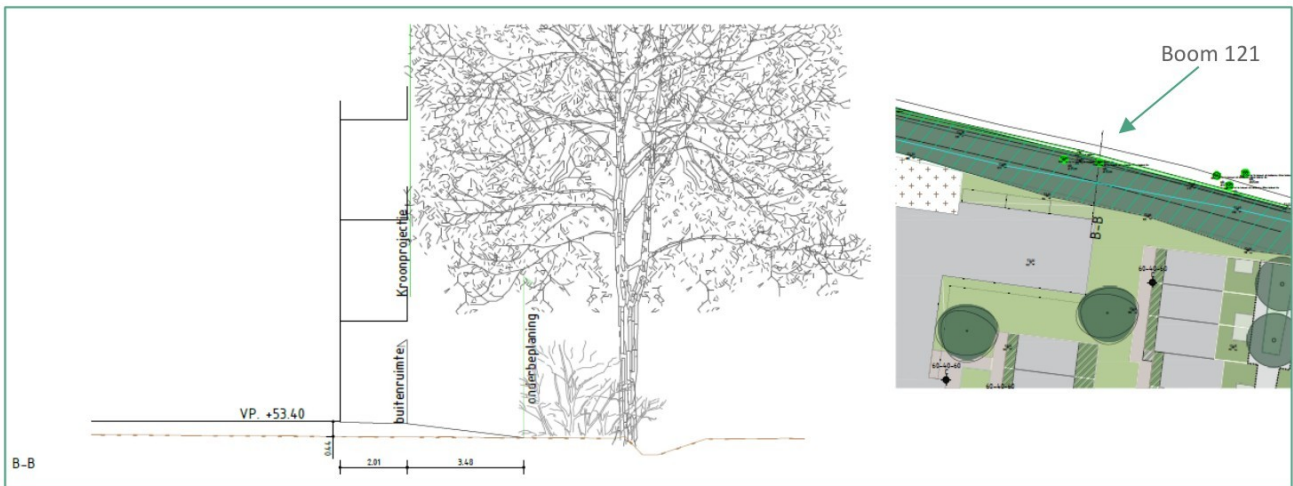
Afbeelding 4.2 Locatie B-B, één van de locaties waar verhoging is gewenst (nabij boomnr. 121)

Op meerdere locatie is het de wens van de opdrachtgever om het maaiveld omhoog te brengen en een afvoer van het overtollige regenwater te realiseren. Uit de diverse profielsleuven blijkt dat er zich onder de beoogde locaties van de verhoging geen essentiële beworteling bevindt. Deze verhoging kan dan ook zonder problemen voor de bomen worden aangelegd.

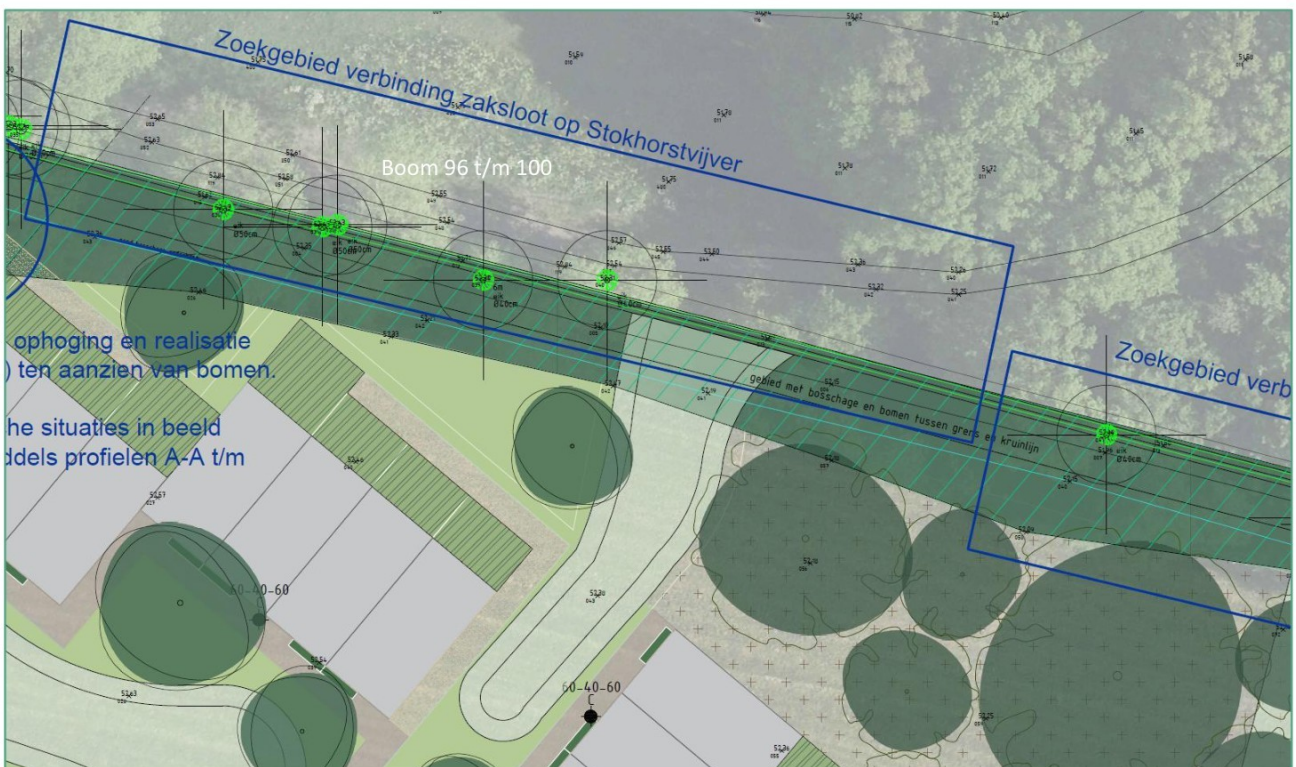
Afbeelding 4.3 Locatie verbinding zaksloot

Tevens dient een zaksloot en overstort gerealiseerd te worden ter hoogte van de Stokhorstvijver. Door tussen boomnummers 94 en 97 de beplanting te verwijderen (inclusief boomnummers 101 en 102) wordt een ruimte gecreëerd met een breedte van 20 meter. Mocht dit niet afdoende zijn, dan dienen ook boomnummers 98, 99 en 100 verwijderd te worden waardoor de ruimte 27,5 meter bedraagt. De te verwijderen bomen betreft allen grauwe abelen (*Populus x canescens*).

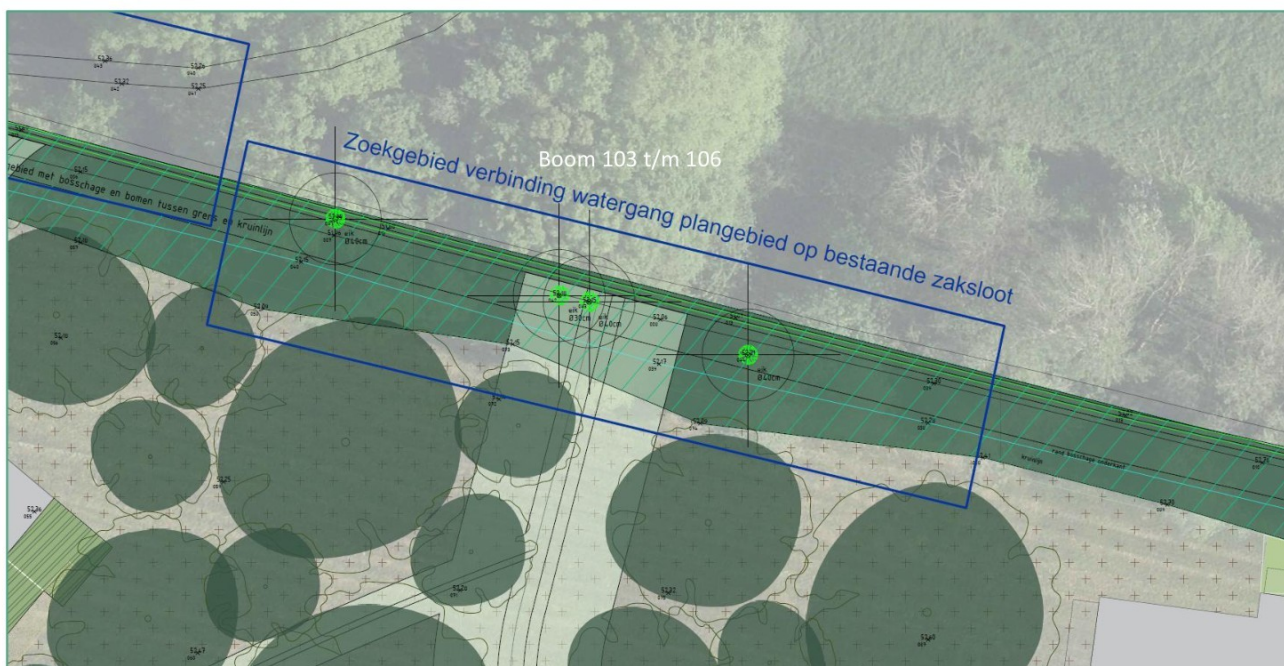
Afbeelding 4.4 Locatie verbinding watergang-zaksloot

Om de bestaande zaksloot aan te sluiten op het beoogde plangebied dient een watergang te worden aangelegd. Door de watergang minimaal vijf meter ten westen van boomnummer 109 aan te leggen kan dit gerealiseerd worden zonder bomen te verwijderen. Mocht de ruimte niet afdoende zijn, dan is het advies om vanuit boomtechnisch oogpunt boomnummer 109 te verwijderen. Deze boom heeft een verminderde conditie.

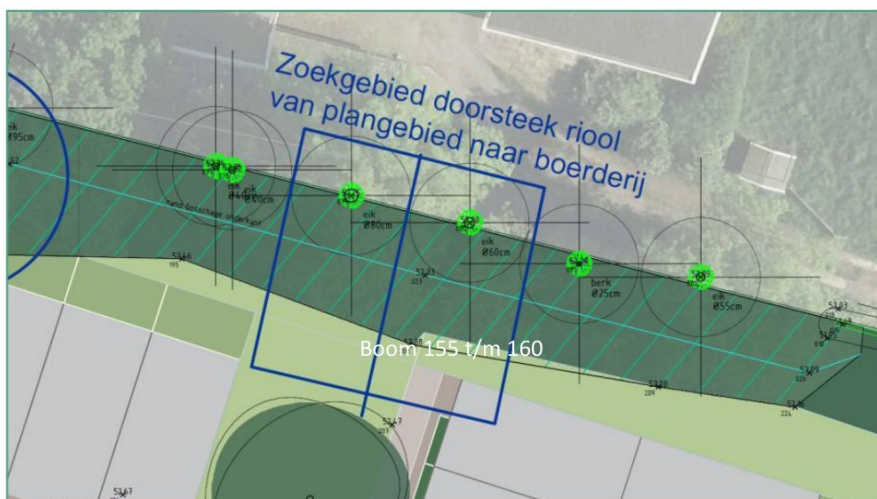
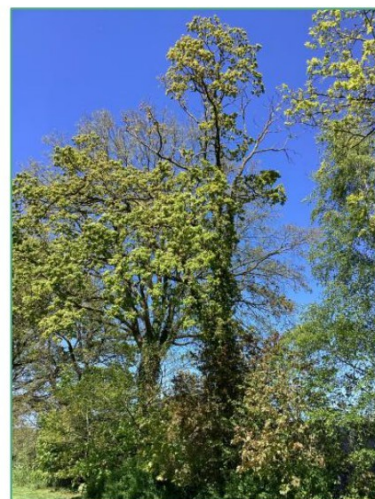
Afbeelding 4.6 Boom 158

Op onderstaande locatie is het mogelijk om deze te graven. Boom 158 is een boom met een matige conditie en een toekomstverwachting van 5 tot 10 jaar. Door deze boom te verwijderen en hier de rioolleiding aan te leggen zal dit kunnen worden uitgevoerd zonder de levensduur van de overige bomen in het geding te brengen.

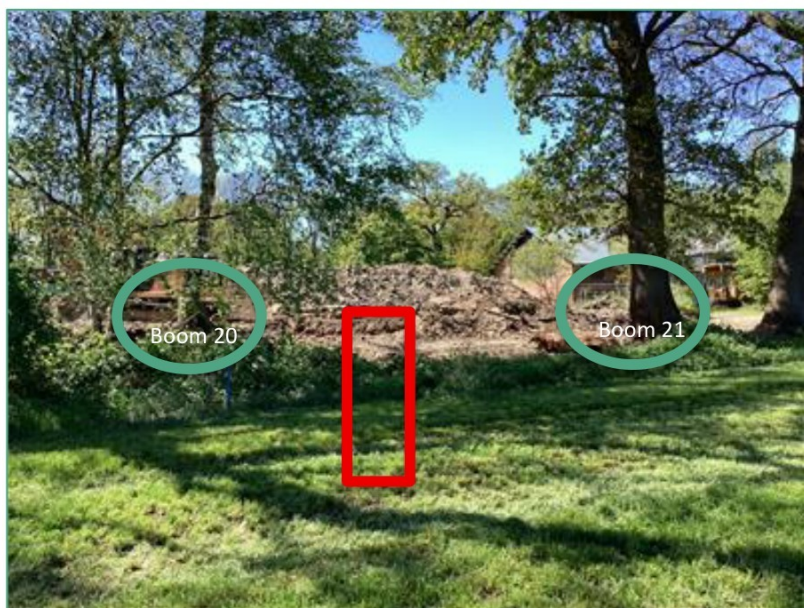
*Afbeelding 4.6 Boom 20 en 21 met graaflocatie*

Op onderstaande locatie kan de leiding door middel van graven worden aangelegd. Wel dient als voorwaarde te worden gesteld dat er schotten worden gebruikt om de sleuf zo smal mogelijk te houden. Tevens dient de sleuf dusdanig te worden gegraven dat deze tussen beide kroonprojecties in komt te liggen. Dit betekent dat de sleuf dicht bij boom 20 komt te liggen, zie het rode kader op **Afbeelding 4.6**.

| Boom-<br>nummer | Wetenschappelijke naam | Standplaats | Stam-<br>diameter | Kroon-<br>diameter | Boomhoogte-<br>klasse | Conditie | Toekomst-<br>verwachting | Waarneembaar BVC gebrek | Maatregelen | Urgentie | Veiligheidsklasse |
|---|---|---|---|---|---|---|---|---|---|---|---|
| 21 | Quercus robur | Beplanting | 104 | 14 | 21-24 meter | Redelijk | > 15 jaar | Graafschade | Verhoogde controlefrequentie BVC (ten minste jaarlijks) | Binnen 1 jaar | Attentieboom |

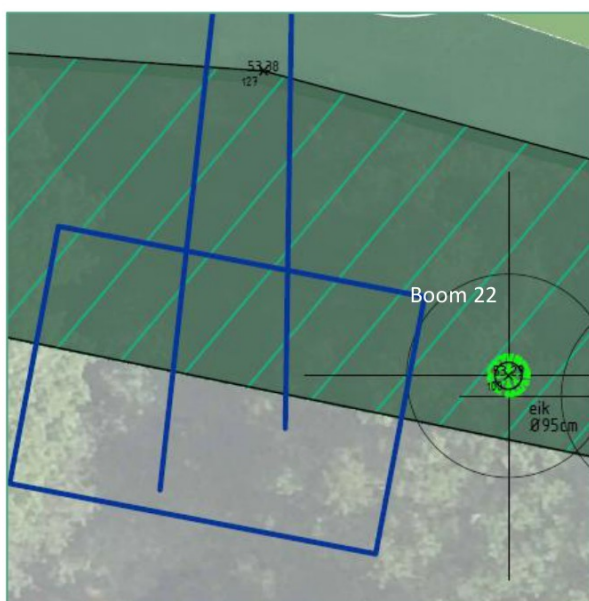
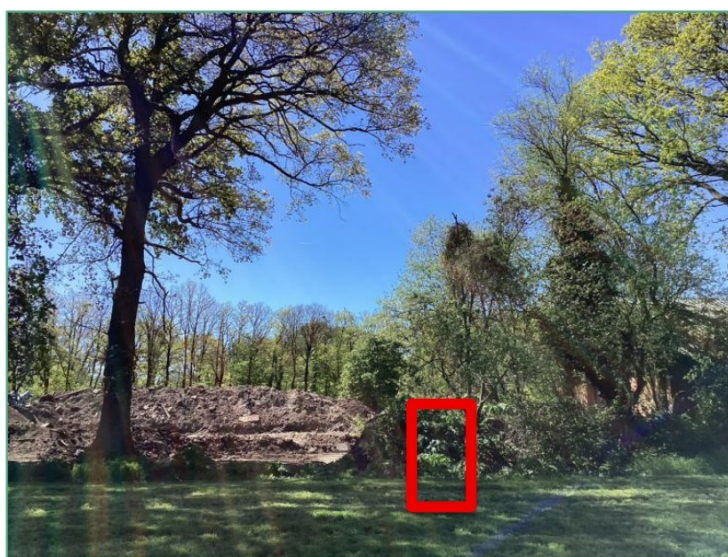
*Afbeelding 4.9 Graaflocatie*

Op onderstaande locatie is het mogelijk om de rioolleiding aan te leggen door middel van graven. Dit dient dan buiten de kwetsbare zone van boom 22 te gebeuren aan de westzijde zoals aangegeven op **Afbeelding 4.9** met het rode kader.

| Boom-<br>nummer | Wetenschappelijke naam | Standplaats | Stam-<br>diameter | Kroon-<br>diameter | Boomhoogte-<br>klasse | Conditie | Toekomst-<br>verwachting | Waarneembaar BVC gebrek | Maatregelen | Urgentie | Veiligheidsklasse |
|---|---|---|---|---|---|---|---|---|---|---|---|
| 22 | Quercus robur | Beplanting | 96 | 14 | 21-24 meter | Redelijk | > 15 jaar | Graafschade | Verhoogde controlefrequentie BVC (ten minste jaarlijks) | Binnen 1 jaar | Attentieboom |

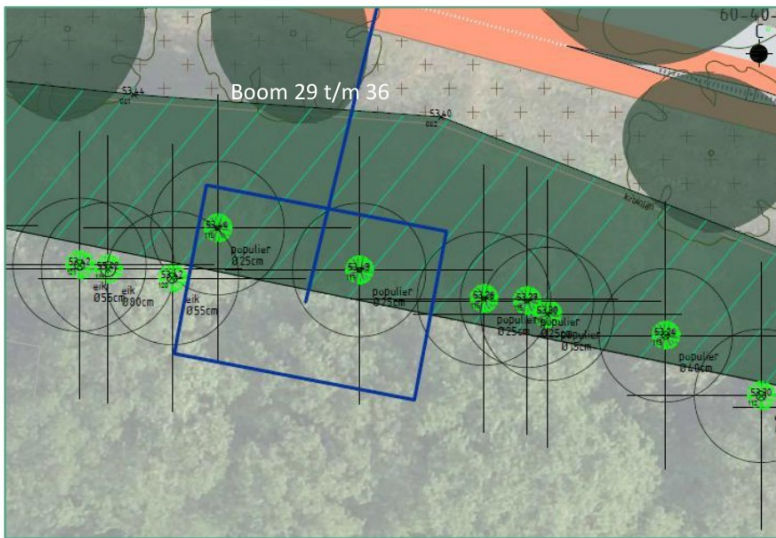
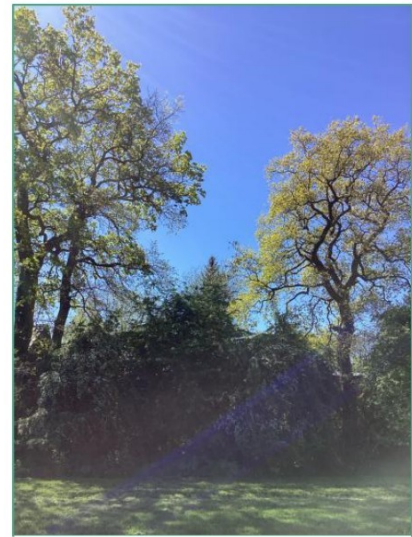
Afbeelding 4.11 Boom 32 en 33

Op onderstaande locatie is het mogelijk om de rioolleiding aan te leggen door middel van graven tussen boomnummers 32 en 33. Wel dient hierbij gebruik gemaakt te worden van schotten om de sleuf zo smal mogelijk te houden.

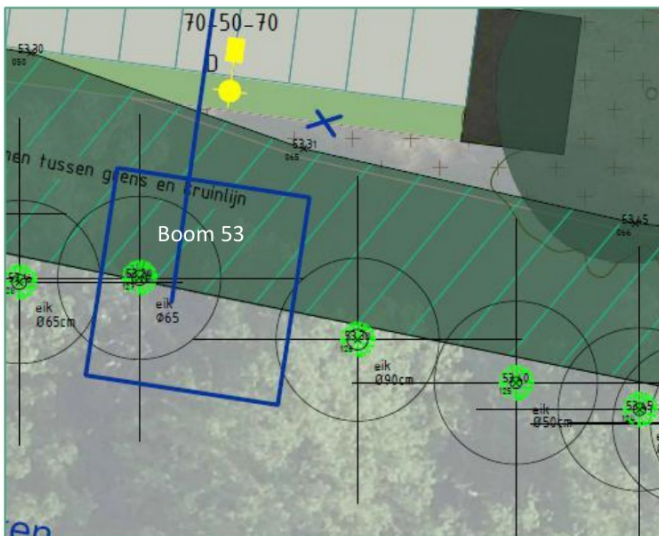
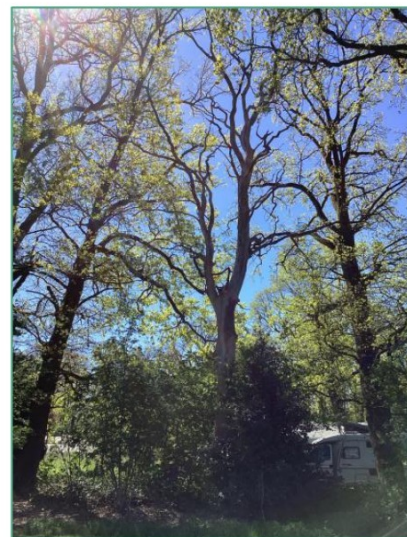
Afbeelding 4.13 Boom 53

Op onderstaande locatie staat een dode boom (nummer 53). Door deze boom te verwijderen kan op deze locatie de rioolleiding door middel van een open ontgraving worden aangelegd.

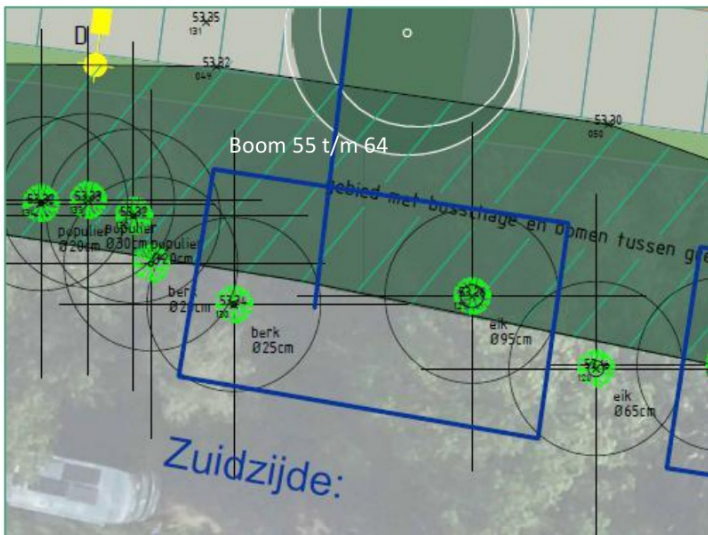
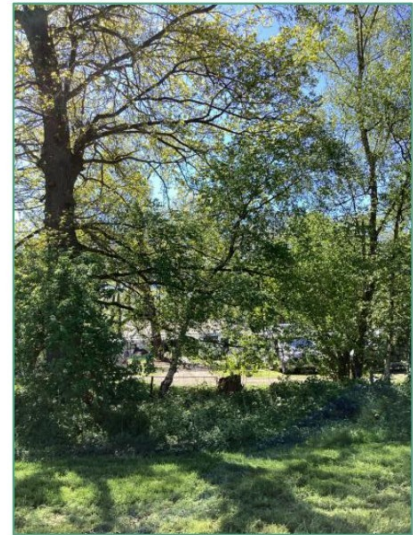
Afbeelding 4.15 Overzicht locatie  
(boomnummers 58 en 59)

Op onderstaande locatie is het niet mogelijk om de bomen duurzaam in stand te houden wanneer de rioolleiding door middel van graven zal worden aangelegd. Hier dient het riool dan ook door middel van een gestuurde boring of persen worden aangelegd. Indien een open ontgraving noodzakelijk is dan luidt het advies om de berk te verwijderen en de riolering op die locatie te ontgraven.

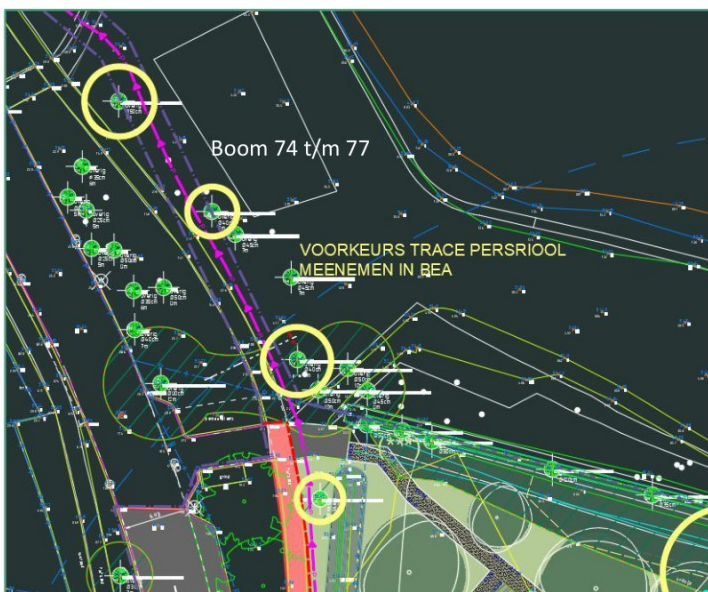
Afbeelding 4.16 Onderzoekslocatie persriool

Langs het fietspad aan de westzijde van de projectlocatie is een persriool gepland. Het is de voorkeur van de opdrachtgever om deze grotendeels tussen het fietspad en de bomen in te positioneren. Uit ondergronds onderzoek is gebleken dat dit mogelijk is onder randvoorwaarden. Bij de graafwerkzaamheden dient een Boomtechnisch Toezichthouder (ETT-niveau) aanwezig te zijn zoals genoemd in **Paragraaf 4.3 Algemene voorwaarden**. Tevens is het een voorwaarde om een minimale graafafstand van 160 centimeter aan te houden, gemeten vanuit de stamvoet van de betreffende boom. Indien het niet mogelijk is om deze graafafstand aan te houden is het aan te bevelen om het tracé aan de andere zijde van de bomen te realiseren en dan buiten de kwetsbare zone van de bomen te werken. Bij boomnummer 76 zal de leiding aan de oostzijde gelegd worden. Hier is voldoende ruimte om buiten de kwetsbare zone van de boom te kunnen werken.

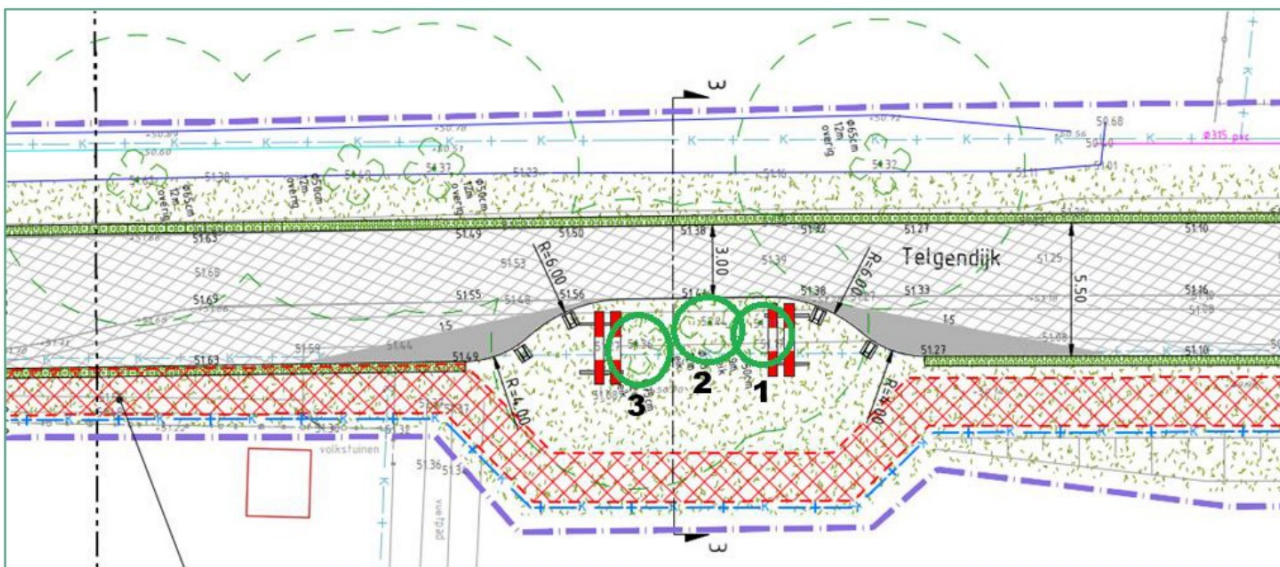
Afbeelding 4.16 Kabeltracé (rode arcering) t.o.v. de bomen

Aan de oostzijde van het projectgebied zal langs de Telgendijk een nieuw kabeltracé worden aangelegd. Deze zal worden ingegraven nabij bovengenoemde boomnummers. Uit ondergronds onderzoek is gebleken dat het geplande tracé geen problemen op zal leveren voor de bomen. Op onderstaande **Afbeelding 4.16** staan de bomen ten en opzichte van het geplande tracé weergegeven.

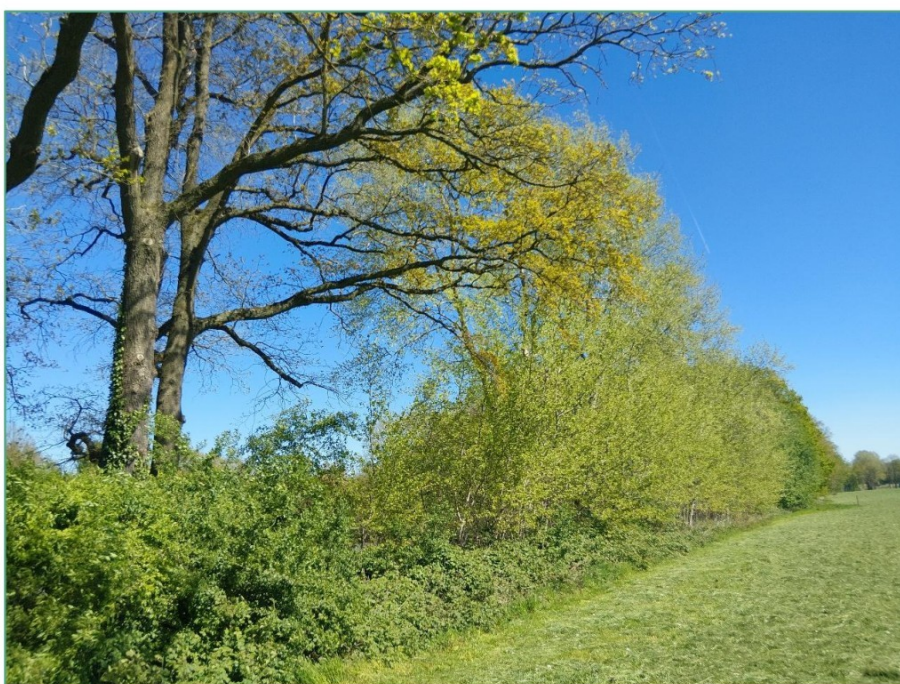
Afbeelding 4.16 Voorbeeld van te snoeien bomen.

In de voorgaande paragrafen is geconcludeerd dat het merendeel van de bomen ondergronds geen kritieke wortelschades op zal lopen wanneer men kan voldoen aan de randvoorwaarden. Bovengronds zal op een paar locaties dicht bij de bomen gewerkt gaan worden. Om dit werk uit te kunnen voeren kan het noodzakelijk zijn om bomen te snoeien of onderbeplanting te verwijderen. Bij veel bomen komt dit neer op het verwijderen van het (overjarig)stamschot of het inkorten van de takken zoals op onderstaand voorbeeld. Om te voorkomen dat de bomen onherstelbaar worden beschadigd bij het uitvoeren van deze snoeiwerkzaamheden dient dit te worden uitgevoerd door een ETW gecertificeerde boomverzorger. Takken dikker dan tien centimeter dienen niet volledig verwijderd te worden. Deze dienen te worden ingekort tot ze niet meer beschadigd kunnen raken tijdens de werkzaamheden. Ook dient er niet meer dan 25% van het bladvolume van de complete boom verwijderd te worden tijdens de snoeironde. Het verdient aanbeveling om tijdens het snoeien tegelijkertijd ook het dode hout te verwijderen wat bij sommige bomen in de kroon hangt en in de toekomst boven percelen of openbare ruimte zal hangen.
