GEMEENTE HAAKSBERGEN

DE KALTER - HAAKSBERGEN

BOMEN EFFECT ANALYSE

Datum : 23 maart 2011

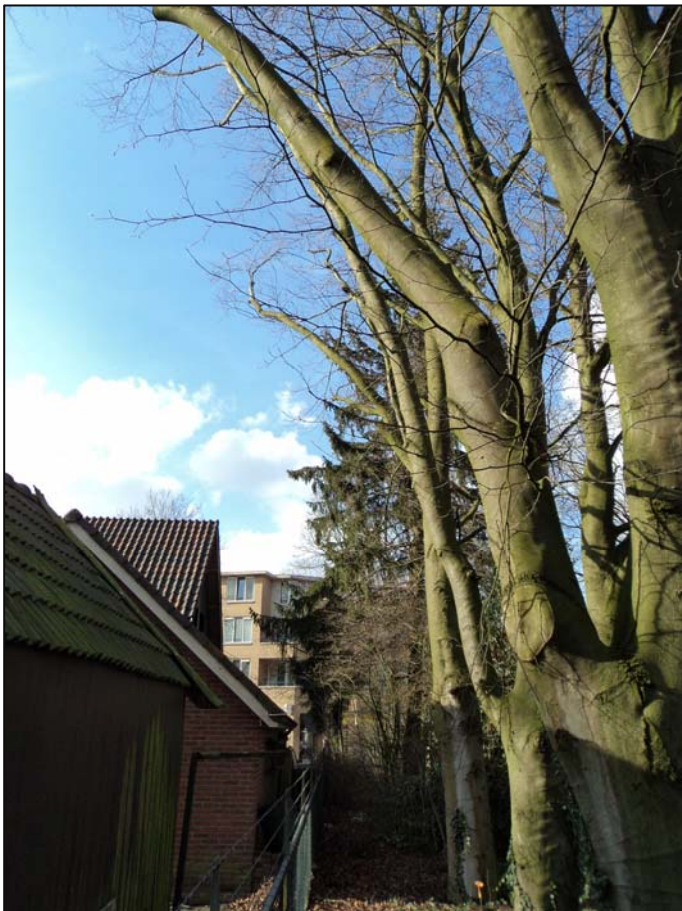
Figuur 2 Overzichtsfoto standplaats bomen t.o.v. erf grens noordoostzijde

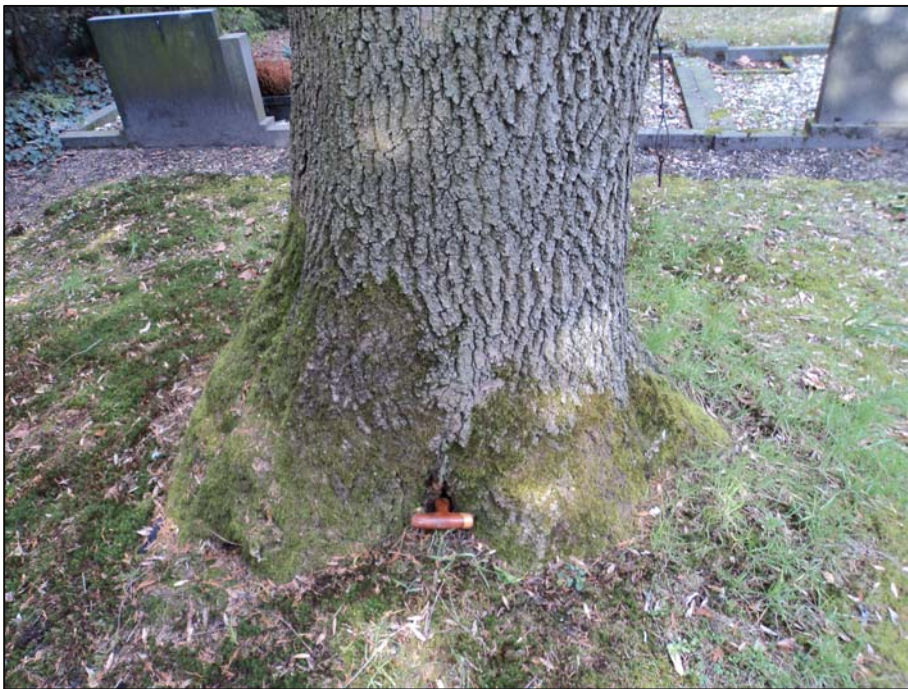
Uit de visuele boomveiligheidscontrole is gebleken dat er bij 7 van de 16 beoordeelde bomen geen gebreken en/of afwijkingen zijn waargenomen. Bij de overige 9 bomen zijn wel gebreken of afwijkingen aangetroffen. Bij 6 bomen zijn probleemtakken aangetroffen (4, 7, 8, 9, 10 en 11). Er zijn bij deze bomen onder andere afgestorven takken (> 4 cm Ø), plakoksels en zuigers aanwezig. Bij 1 boom (12) is er sprake van een holte in de stamvoet (figuur 6). Bij 2 bomen (2 en 13) is een zwamaantasting waargenomen.

Figuur 6 Omvangrijke holte in de stamvoet van boom 12

Maatregelen nav boomveiligheidscontrole							
Boomnr	Boomsort	Conclusie	NTO	Snoei	DH	Anker	Vellen
1	Betula pendula	Goedgekeurd					
2	Acer pseudoplatanus	Risicoboom	x				
3	Picea abies	Goedgekeurd					
4	Fagus sylvatica	Risicoboom			x		
5	Fagus sylvatica	Goedgekeurd					
6	Fagus sylvatica	Goedgekeurd					
7	Fagus sylvatica	Risicoboom			x	x	
8	Fagus sylvatica	Risicoboom			x		
9	Robinia pseudoacacia	Risicoboom			x		
10	Fraxinus excelsior	Risicoboom		x	x	x	
11	Fagus sylvatica 'Atropunicea'	Risicoboom			x	x	
12	Fraxinus excelsior	Risicoboom	x		x		
13	Salix sepulcralis 'Chrysocoma'	Risicoboom	x				
14	Robinia pseudoacacia	Goedgekeurd					
15	Betula pendula	Goedgekeurd					
16	Betula pendula	Goedgekeurd

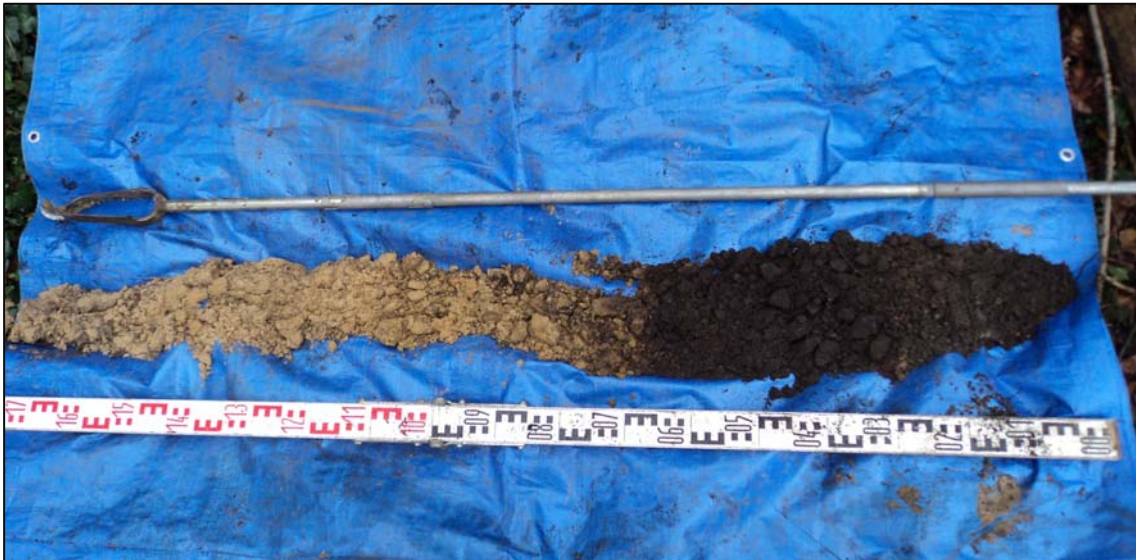
Uit het bodemonderzoek is gebleken dat er sprake is van een podzolgrond, waarin in het verleden humus, ijzer en aluminium uit de bovenste laag zijn uitgespoeld en in dieper gelegen lagen zijn neergeslagen. De toplaag (circa 0.7 m) bestaat uit een humusrijke, leemhoudende, matig fijne zandgrond. De laag tussen 0.7 m en 1.1 m –maaiveld bestaat uit humusarme, lemige, zeer fijne zandgrond. De laag hieronder (1.1 m - >1.7 m) bestaat uit humusloos, leemhoudend matig grof zand. Het grondwater is aangetroffen op 1.7 m –maaiveld. Op 1.35 m –maaiveld begint de vol-cappilaire zone. Hier is roest aangetroffen. De beworteling bevindt zich hoofdzakelijk in de bovenste meter van het bodemprofiel. Het is mogelijk dat er opname beworteling dieper reikt om bij het grondwater te komen.

Figuur 7 Overzichtsfoto bodemonderzoek met behulp van de edelmanboor

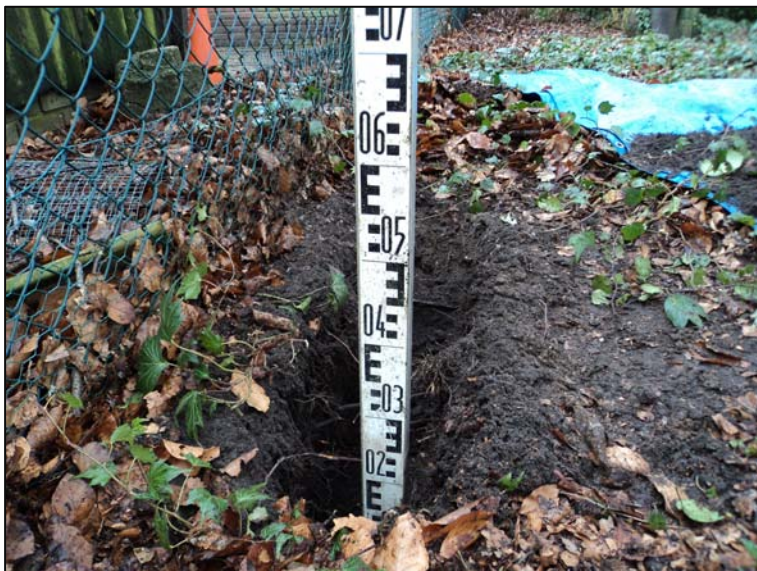
Uit het onderzoek is gebleken dat op 30 cm onder maaiveld sprake is van zeer intensieve beworteling richting de bebouwing (woonhuis en bijgebouwen). Er is niet bekend of de beworteling ook onder de bebouwing aanwezig is.

Figuur 10 Overzichtsfoto proefsleuf nabij erf grens t.h.v. boom 7

Om schade aan de bomen te voorkomen adviseren wij u de woning en bijgebouwen vanuit het centrum van de kavel te verwijderen. Dit houdt in dat de panden van de bomen vandaan gesloopt worden. Op deze manier wordt er niet onder de bomen gereden, opgeslagen en gewerkt. Daarnaast adviseren wij u een bomenwacht in de arm te nemen om toezicht te houden tijdens de werkzaamheden. Dit is voornamelijk raadzaam bij het verwijderen van de funderingen, zodat er weloverwogen keuzen gemaakt worden bij het verwijderen van beworteling. Wanneer de kavel bouwklaar wordt opgeleverd adviseren wij u beschermd boomgebied af te zetten met bouwhekken, om te voorkomen dat er materialen tussen de bomen worden opgeslagen en dat er met groot materiaal tussen de bomen gewerkt kan worden. De omvang van het beschermd boomgebied dient afgestemd te worden op de kroonprojectie en de beworteling van de bomen. Hiervoor dient een bewortelingsonderzoek uitgevoerd te worden wanneer het terrein bouwrijp is.

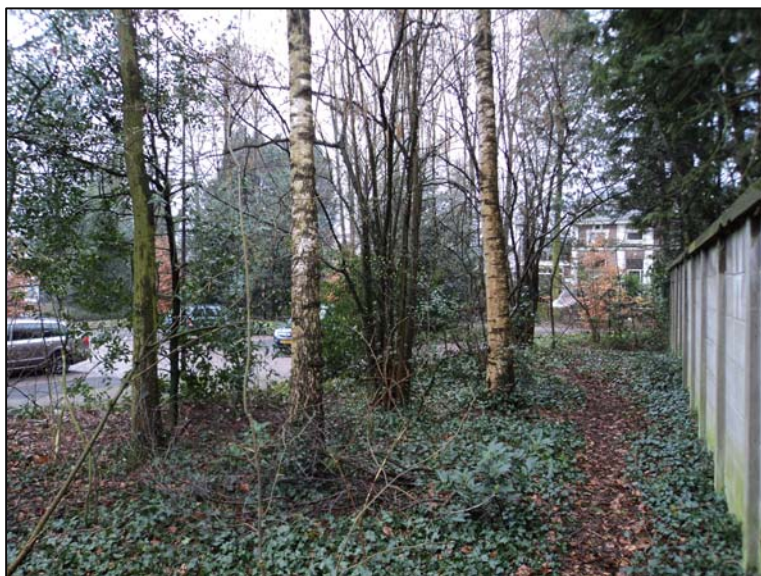
Uit figuur 4 blijkt dat er 4 parkeerplaatsen worden gerealiseerd aan de kop van de huidige parkeerplaats, tegen de achterzijde van de begraafplaats. Op deze locatie staan een drietal bomen (zie figuur 4 en figuur 11). Uit het visuele onderzoek is gebleken dat het om twee berken en een acacia gaat.

Figuur 11 Boom 14, 15 en 16 op de locatie van de aan te leggen parkeerplaatsen

Uit de analyse van de voorgenomen plannen is gebleken dat boom 14, 15 en 16 niet gehandhaafd kunnen worden en moeten wijken voor de aanleg van de parkeerplaatsen. De bomen zijn tijdens de inventarisatie niet waardevol bevonden.
