## RAPPORT ASBEST INVENTARISATIE conform SC-540

**Locatie:**  
**Gemeente Haaksbergen**  
**Veldkampstraat 9, 11 en 13 te Haaksbergen**

| Object-omschrijving | : voormalig schoolgebouw |

| Rapportnummer | : 13023691A |

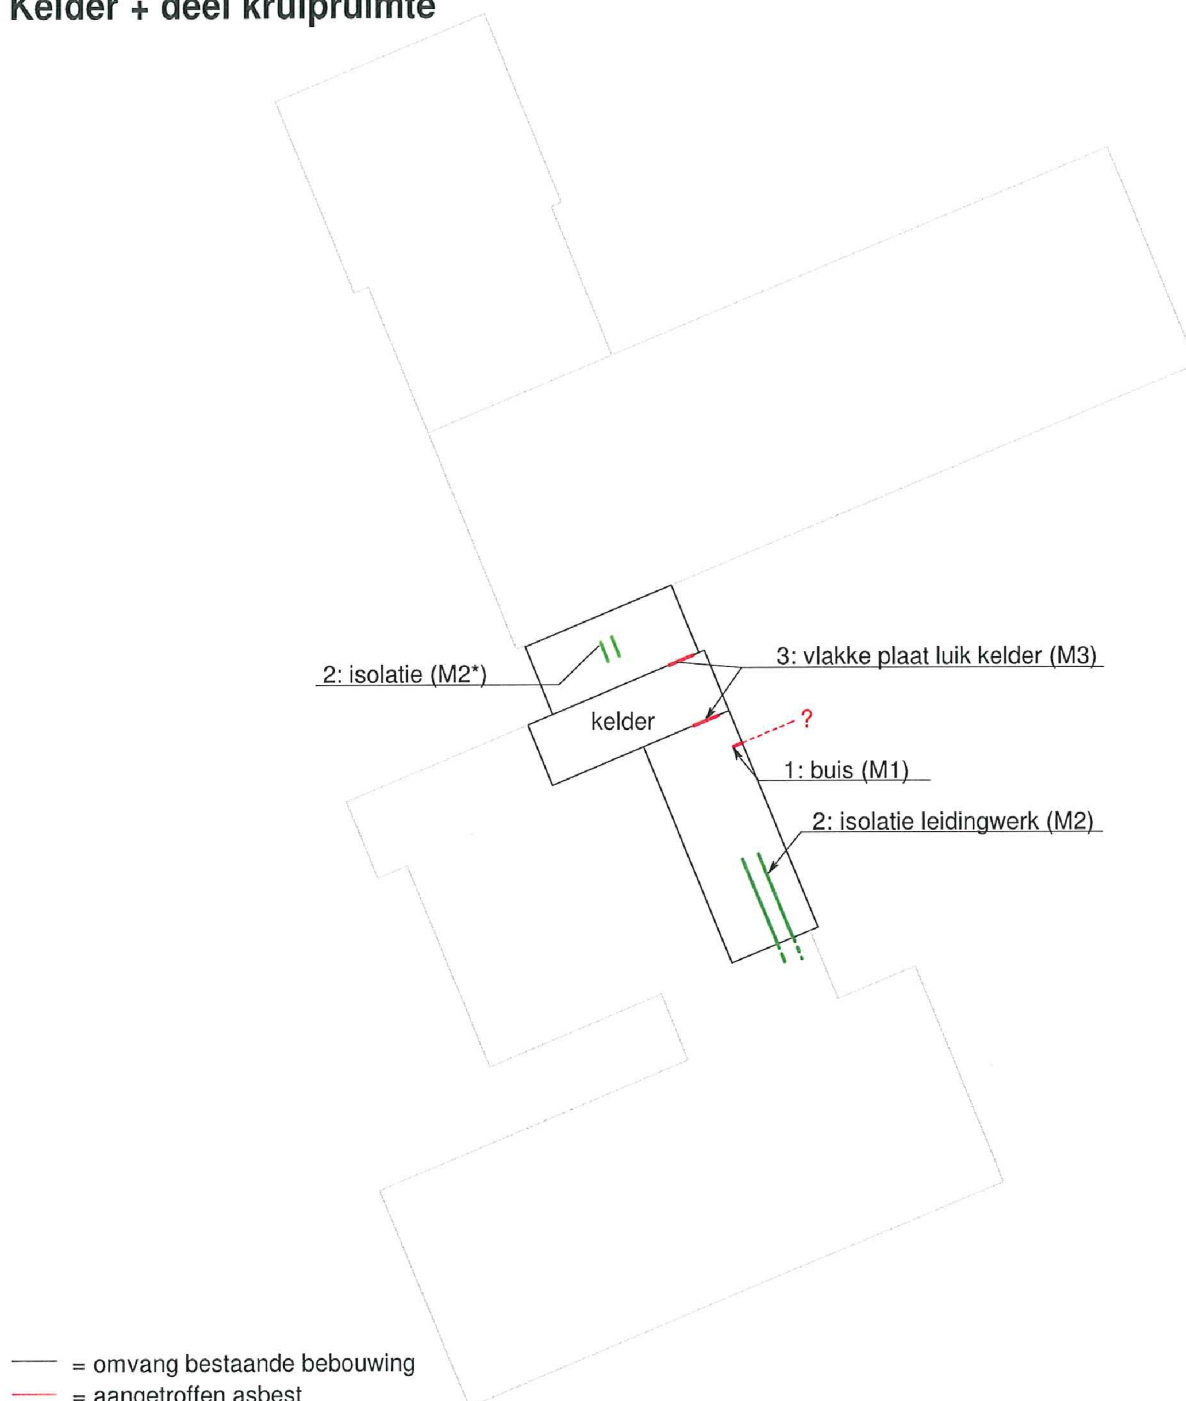
## Kelder + deel kruipruimte

Er is een asbesthoudende buis aangetroffen in de kruipruimte (1).

Er zijn asbesthoudende vlakke platen aangetroffen op 2 luiken in de kelder (3).

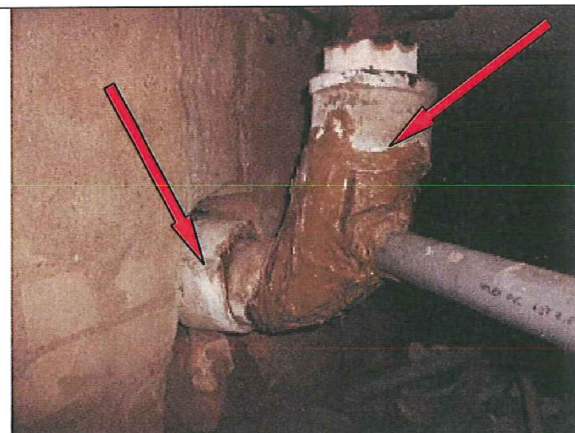
| Nr. | Locatie | Ruimte | Toepassing | Omschrijving | Foto | Hoeveel-<br>heden | Monster | Binding | Soort | Bevestiging | Aantal |
|---|---|---|---|---|---|---|---|---|---|---|---|
| 1 | voormalig<br>schoolgebouw | kruipruimte | buis | ac buis kruipruimte | 1 | Ø 0.125 m<br>lengte: circa<br>0.6 m | M1 | H | chr 15-30%<br>cro 2-5% | in beton | |

| Nr. | Locatie | Ruimte | Toepassing | Binnen /<br>Buiten | Verweerd | Beschadigd | Risico-<br>klasse | Opmerkingen |
|---|---|---|---|---|---|---|---|---|
| 1 | voormalig<br>schoolgebouw | kruipruimte | buis | binnen | nee | licht | 1 | |

Foto 1: weergave bron 1.

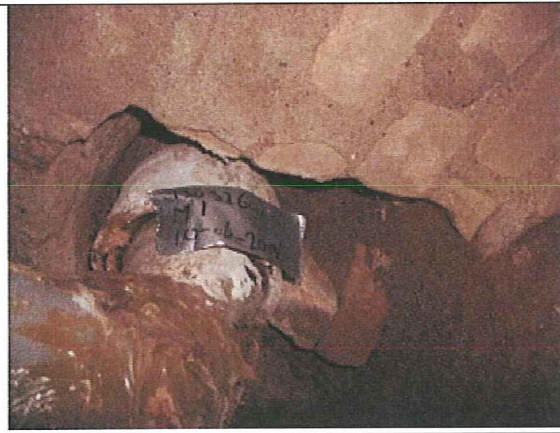
Foto 2: monsternamepunt bron 1.

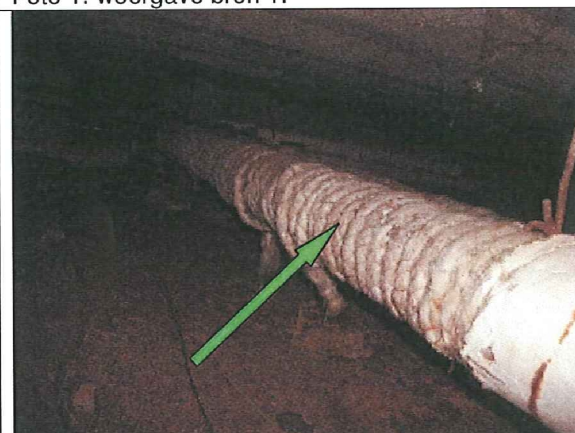
Er is asbestverdacht leidingisolatiemateriaal aangetroffen in de kruipruimte. Het isolatiemateriaal bleek echter asbestvrij (2).

| Nr. | Locatie | Ruimte | Toepassing | Omschrijving | Foto | Hoeveel-<br>heden | Monster | Binding | Soort | Bevestiging | Aantal |
|---|---|---|---|---|---|---|---|---|---|---|---|
| 2 | voormalig<br>schoolgebouw | kruipruimte | isolatie | isolatie leidingwerk<br>kruipruimte | 3 | nvt | M2 | nvt | asbestvrij | nvt | |

Foto 3: weergave bron 2.

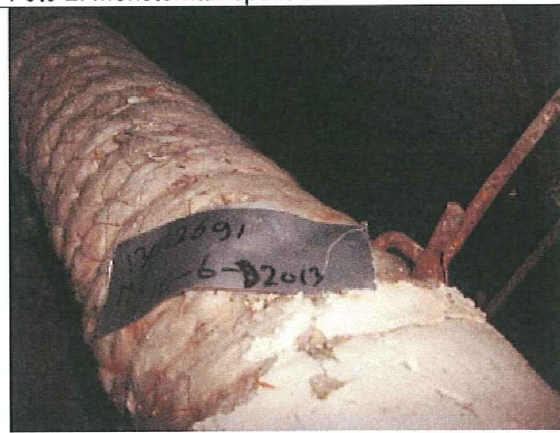
Foto 4: monsternamepunt bron 2.

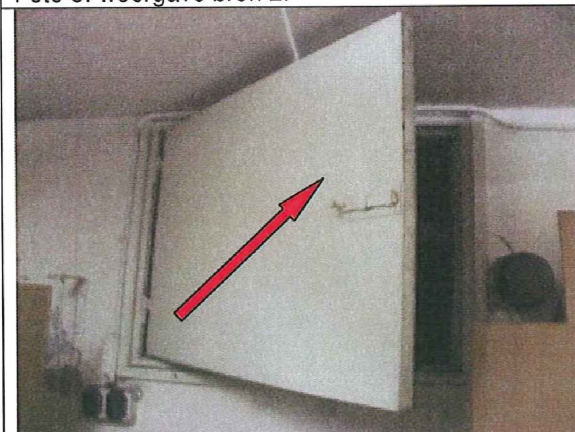
| Nr. | Locatie | Ruimte | Toepassing | Omschrijving | Foto | Hoeveel-<br>heden | Monster | Binding | Soort | Bevestiging | Aantal |
|---|---|---|---|---|---|---|---|---|---|---|---|
| 3 | voormalig<br>schoolgebouw | kelder | vlakke plaat | vlakke plaat luiken kelder | 5 | 1.05 m <sup>2</sup> /stuk | M3 | H | chr 2-5% | gespijkerd | 2 |

| Nr. | Locatie | Ruimte | Toepassing | Binnen /<br>Buiten | Verweerd | Beschadigd | Risico-<br>klasse | Opmerkingen |
|---|---|---|---|---|---|---|---|---|
| 3 | voormalig<br>schoolgebouw | kelder | vlakke plaat | binnen | nee | nee | 1 | vlakke plaat op beide zijden luik |

Foto 5: weergave bron 3.

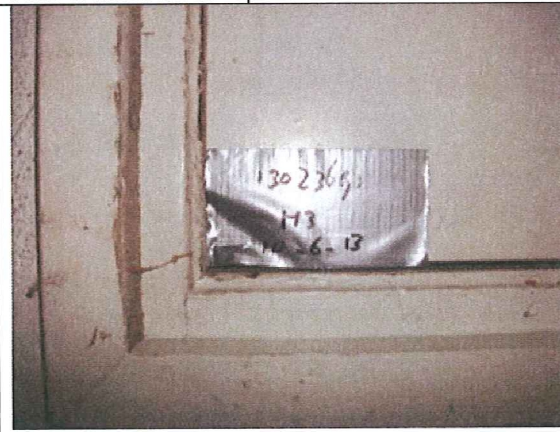
Foto 6: monsternamepunt bron 3.

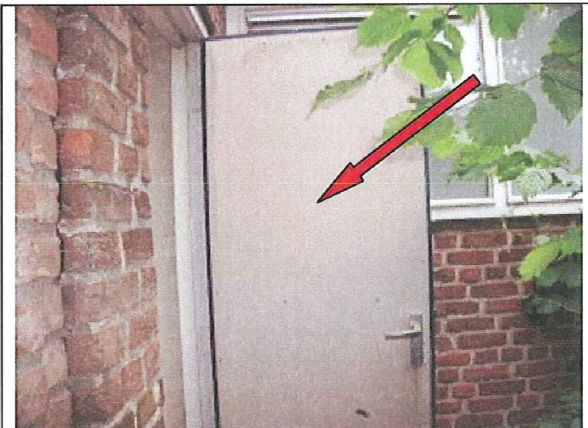
Er is een asbesthoudende vlakke plaat aangetroffen op de deur van het gashok (4).

| Nr. | Locatie | Ruimte | Toepassing | Omschrijving | Foto | Hoeveel-<br>heden | Monster | Binding | Soort | Bevestiging | Aantal |
|---|---|---|---|---|---|---|---|---|---|---|---|
| 4 | voormalig<br>schoolgebouw | gashok | board | vlakke plaat deur gashok | 7 | 1.4 m <sup>2</sup> | M4 | NH | amo 30-60% | gespijkerd | |

| Nr. | Locatie | Ruimte | Toepassing | Binnen /<br>Buiten | Verweerd | Beschadigd | Risico-<br>klasse | Opmerkingen |
|---|---|---|---|---|---|---|---|---|
| 4 | voormalig<br>schoolgebouw | gashok | board | buiten | ja | ja | 2 | |

| Foto 7: weergave bron 4. | Foto 8: monsternamepunt bron 4. |

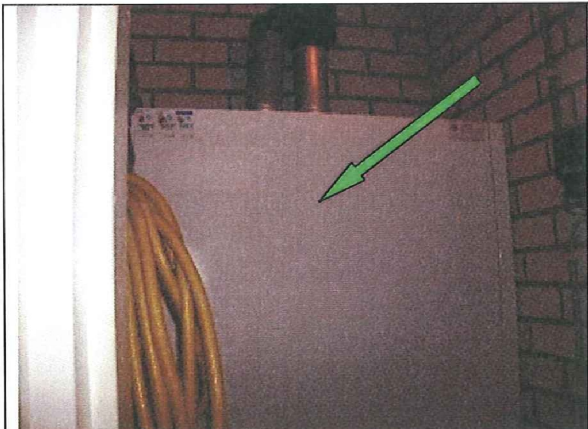
| Locatie | Omschrijving | Merk en type | Bouwjaar | Asbesthoudend? |
|---|---|---|---|---|
| garagegedeelte | hr cv installatie | Remeha W60 Eco | onbekend | nee |

| Foto 9: hr cv installatie Remeha W60 Eco | |
