Volledige asbestinventarisatie type A conform SC-540 ten behoeve van omgevingsvergunning/sloopmelding

Autogarage met drie bovenwoningen gelegen aan enschedesestraat 47 te Haaksbergen

Projectnummer: 20150030/MMAD	 
Omschrijving project: Enschedesestraat 47 te Haaksbergen	
Omschrijving bouwkundige eenheid: Autogarage met drie bovenwoningen	
Opdrachtgever: Janssen de Jong Projectontwikkeling B.V. de heer R. Gerritsjans Postbus 572 7550 AN HENGEL O V	Omvang onderzoek: <input checked="" type="checkbox"/> Gehele gebouw of object <input type="checkbox"/> Gedeelte van gebouw of object <input type="checkbox"/> Aanvulling op representatieve steekproef <input type="checkbox"/> Onvoorzien aanwezig asbest
Soort onderzoek: <input checked="" type="checkbox"/> Asbestinventarisatie type A <input checked="" type="checkbox"/> Volledig (geschikt voor aanvraag omgevingsvergunning) <input type="checkbox"/> Onvolledig <input type="checkbox"/> Asbestinventarisatie type B <input type="checkbox"/> Asbestinventarisatie type G	Deze rapportage is geschikt voor: <input checked="" type="checkbox"/> Het verwijderen van het uitsluitend in dit rapport onder type A geinventariseerde asbesthoudende materialen. <inp

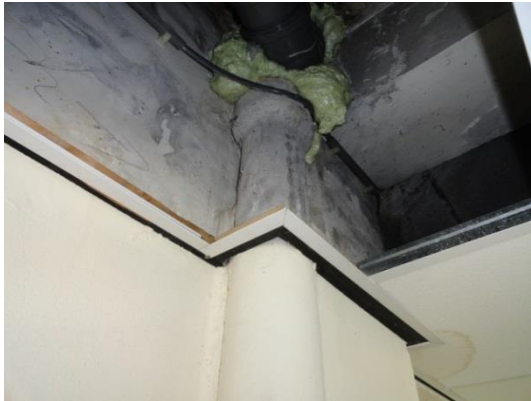
Gebouw:	Garage
Tekening:	1
Nummer bron:	01
Situatie:	binnen
Etage(s)	begane grond

Foto 01: buis voorzijde showroom

Omschrijving toepassing:	rioolwaterafvoeren (buis)
Plaats in ruimte(n):	verspreid over voorste deel showroom (binnenzijde)
Bereikbaarheid:	vloer- tot traphoogte
Bevestigingsmethode:	geklemd/ingemetseld
Functie van toepassing	rioolwaterafvoer
Aantal + afmeting:	2 stuks á ca. 4 m ¹ per stuk 4 stuks á ca. 20 cm ¹ per stuk (zichtbaar)
Monstercode:	MM001
Analyseresultaten:	15-30 % CHR 2-5 % CRO
Matrix:	hechtgebonden
Risicoklasse:	2
Verwijderingsmethode:	binnensanering: containment

De buizen fungeren als rioolwaterafvoer van bovenliggende appartementen.
De vier aangetroffen buizen van ca. 20 cm¹ lopen wellicht verder tot aan de sanitaire voorzieningen en de keukens van de bovenliggende appartementen. Een aanvullend type B onderzoek wordt geadviseerd om hier helderheid over te verschaffen.

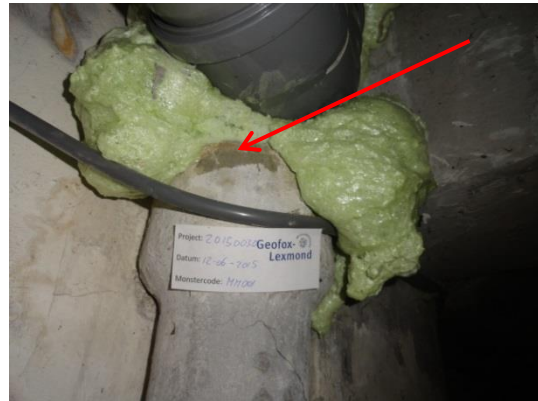
Bron nr.	Monster-code	Omschrijving	Locatie	Resultaat	Risicoklasse ^A
01	MM001	rioolwaterafvoer (buis)	begane grond, showroom voorzijde	15-30% CHR 2-5% CRO	2
02	MM002	ontluchtingsbuis	buitenzijde woningen	10-15% CHR	2

Foto 02: monsternamelocatie buis

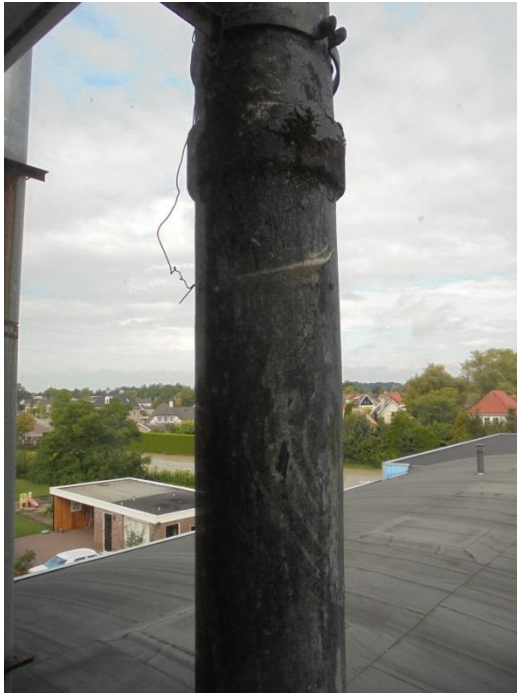
Gebouw:	Garage
Tekening:	1
Nummer bron:	02
Situatie:	buiten
Etage(s)	eerste verdieping

Foto 03: Onderste deel ontluchtingsbuis

Omschrijving toepassing:	ontluchtingsbuis
Plaats in ruimte(n):	buitenzijde bovenwoningen
Bereikbaarheid:	traphoogte (op dak van showroom)
Bevestigingsmethode:	ingemetseld
Functie van toepassing	ontluchting
Aantal:	1 stuks
Afmeting:	ca. 5 m ¹
Monstercode:	MM002
Analyseresultaten:	10-15 % CHR
Matrix:	hechtgebonden
Risicoklasse:	2
Verwijderingsmethode:	openluchtsanering

De ontluchtingsbuis fungeerde in het verleden vermoedelijk als ontluchting van een cv-installatie. Deze installatie is niet meer aanwezig, de ontluchtingsbuis wordt niet meer gebruikt.

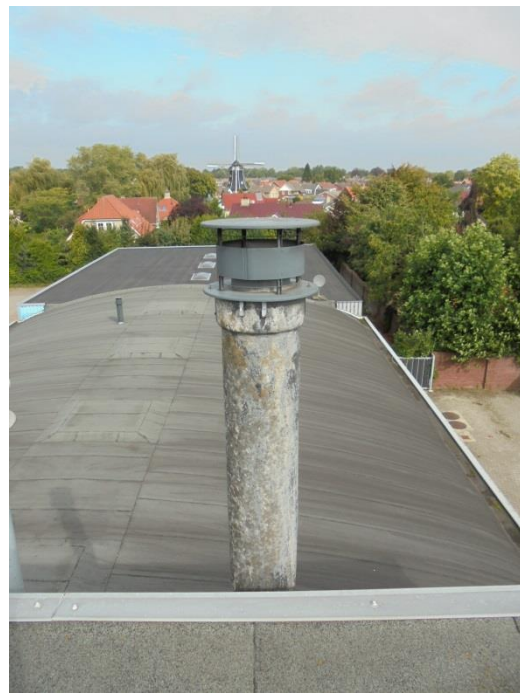
Foto 04: buis gezien vanaf dak
bovenwoningen

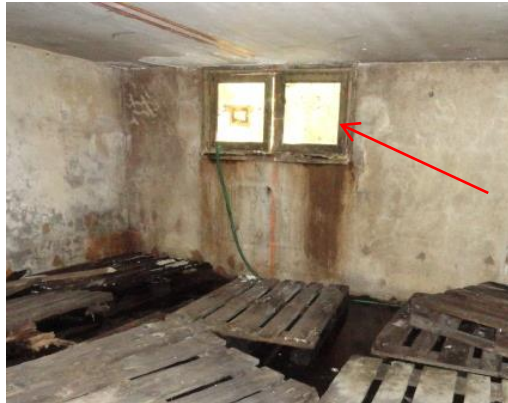
Gebouw:	Garage
Tekening:	1
Nummer bron:	03
Situatie:	buiten
Etage(s)	kelder

Foto 05: Stopverf beglazing
(bemonsterd aan buitenzijde)

Omschrijving toepassing:	stopverf
Plaats in ruimte(n):	beglazing kelder
Bereikbaarheid:	vloer
Bevestigingsmethode:	verkleefd
Functie van toepassing	afwerking
Aantal:	niet van toepassing
Afmeting:	ca. 2,5 m ¹
Monstercode:	MM003
Analyseresultaten:	niet van toepassing
Matrix:	niet van toepassing
Risicoklasse:	niet van toepassing
Verwijderingsmethode:	niet van toepassing

De asbestverdachte toepassing blijkt na analyse niet asbesthoudend te zijn.

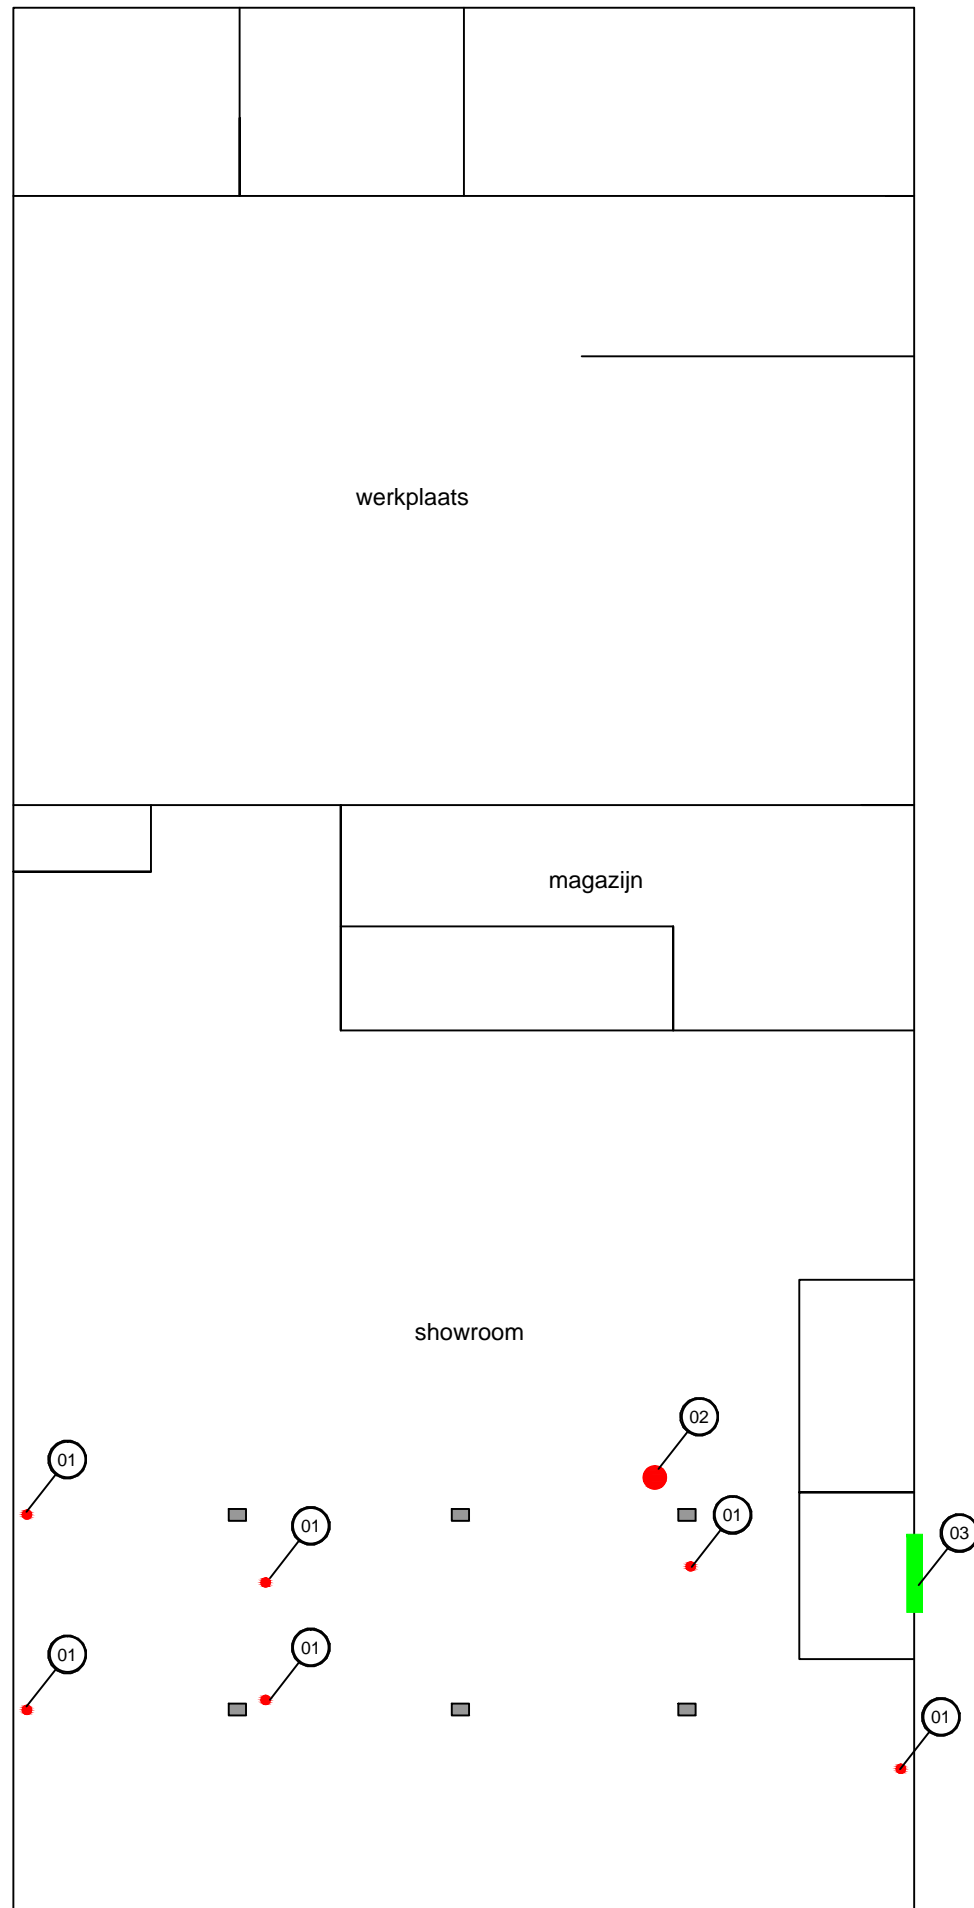
Bijlage 1: Plattegrond onderzoekslocatie met de asbestverdachte en asbesthoudende bronnen

- 01 ■ MM001 buis (deels zichtbaar) nader te bepalen met onderzoek type B
- 02 ■ MM002 buis ca. 5 m¹
- 03 ■ MM003 beglazingskit ca. 2,5 m¹

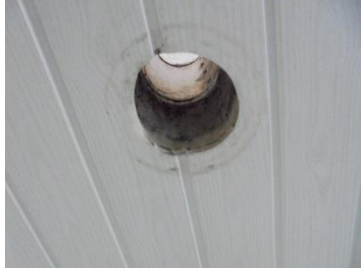
<p>Foto F01: dakdoorvoer badkamer bovenwoning is van pvc</p>	<p>Foto F02: Showroom garage</p>	<p>Foto F03: Betonplafond boven systeemplafond</p>

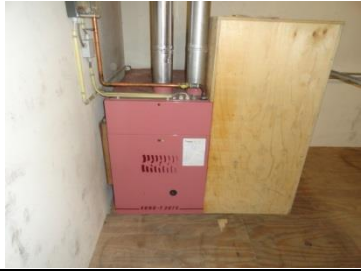
<p>Foto F04: Installatie uit september 1994 (niet verdacht)</p>	<p>Foto F05: Leidingisolatie van karton</p>	<p>Foto F06: monsternameloctie buis voorzijde showroom</p>

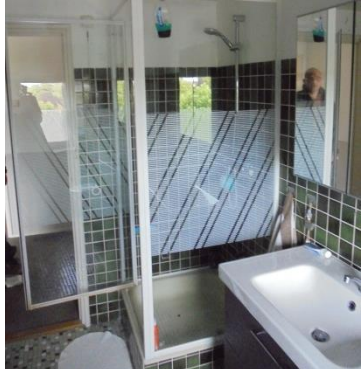
Niet onderzochte locatie	Verwachte asbesthoudende toepassing	Foto nr.
Vloeren hal, keuken en badkamer drie bovenwoningen	(restanten) colovinyltegels	F07
Riolering (douche, toilet en keuken) drie bovenwoningen	Riolering, zijnde de niet zichtbare voortzetting van bron 01.	F08
Spouwmuren	spouwstroken	F09

<p>Foto F07: Beperking: o.a. badkamervloeren konden niet worden geïventariseerd</p>	<p>Foto F08: Beperking: Riolering (doorvoeren) konden niet worden geïventariseerd</p>	<p>Foto F09: Beperking: Spouwmuren konden niet worden geïventariseerd</p>

Om een uitspraak te kunnen doen over de mogelijke aanwezigheid van niet direct waarneembaar asbest zal de vergunningverlener in de omgevingsvergunning/sloopmelding tot een aanvullende asbestinventarisatie type B verplichten. Wel kunnen de asbesthoudende toepassingen zoals opgenomen in onderhavig rapport worden gesaneerd.
