Asbestinventarisatierapport

Meppelerweg 7 te Balkbrug

Projectnummer:	18-pjqpx
Autorisatiedatum:	17-1-2018
Opdrachtgever:	Allura b.v.
Omschrijving:	Het inventariseren van het gehele pand t.b.v. renovatie café met bovenwoning aan de voorzijden en sloop van de bovenbouw aan de achterzijde met het behoud van de kelder met fundatie.

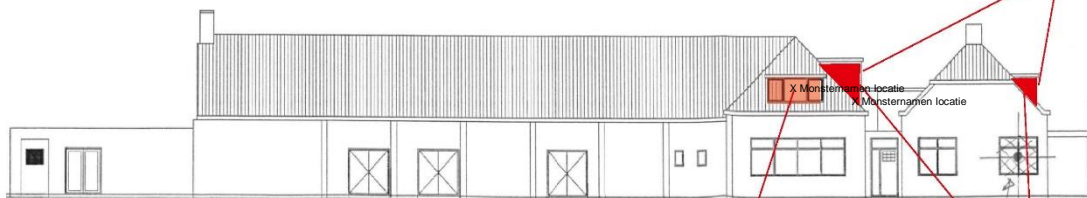
LINKER ZIJGEVEL

Bron 8 asbesthoudende beglazingskit MM8

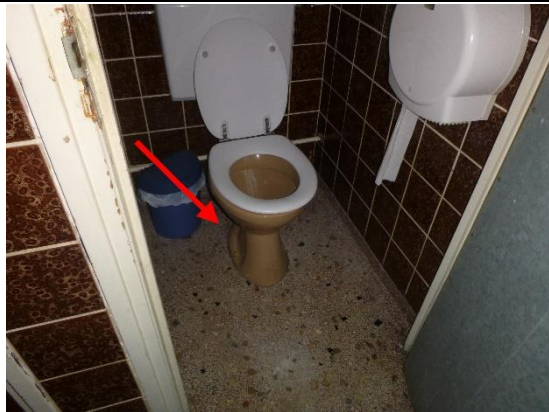
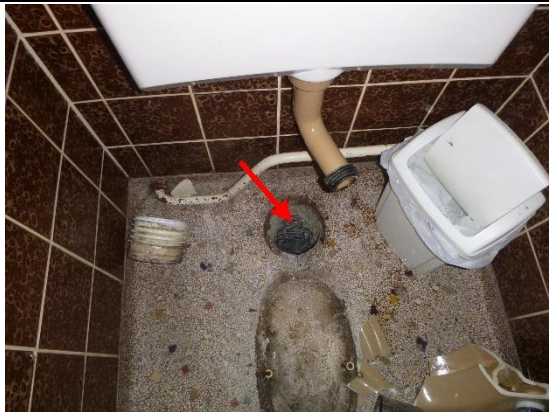
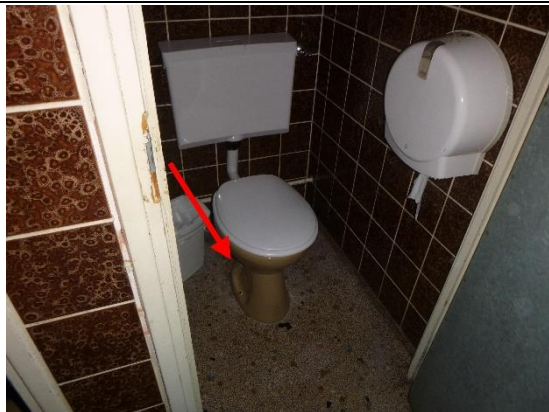
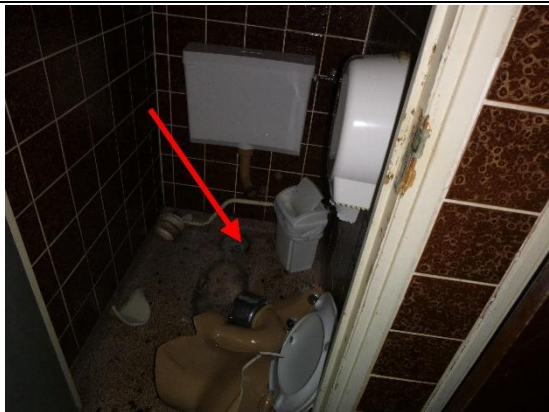
Foto 5 Foto voor bron AfvoerbuIs (onder toilet)	Foto 6 Foto voor bron AfvoerbuIs (onder toilet)

Bronnummer	B2
Bron	afvoerbuIs (onder toilet)
Monsternummer	MM2 (A104956-002)
Locatie	toiletten bij apr ski bar
Materiaal	Asbestcement producten
Betreft:	Asbesthoudend
Analyseresultaten	10-15% Chrysotiel
Hoeveelheid	1 x 7 m
Bevestigingsmethode	in beton
Bereikbaarheid	Slecht bereikbaar
Binding	Onbekend
Hoedanigheid	Licht beschadigd of verweerd
Oppervlaktestructuur	Gesloten vezelstructuur, maar niet volledig afgeschermd
Risicoklasse	1
Verwijderingsmethode	Containment
Urgentie:	Saneren op korte termijn niet noodzakelijk
Conclusies en/of aanbevelingen	
<p>Het betreft hier rioleringen buizen onder de toiletten. Het bovenstuk uit boren en uit de mof weg nemen. Het verder verloop van de buis dient tijdens sloop inklaart gebracht te worden. Geen direct risico, bron verwijderen bij renovatie of sloop. Het gaat hier om een hechtgebonden toepassing, kans op vezel emissie is hierdoor klein.</p>

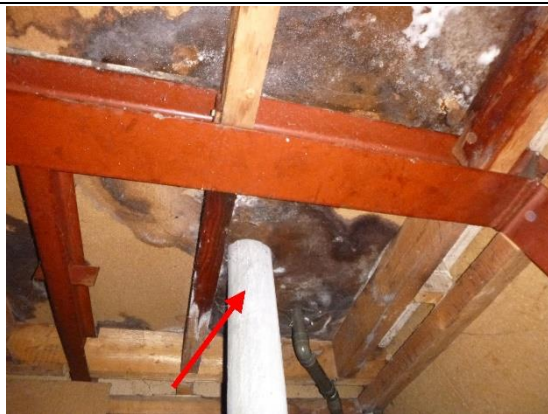
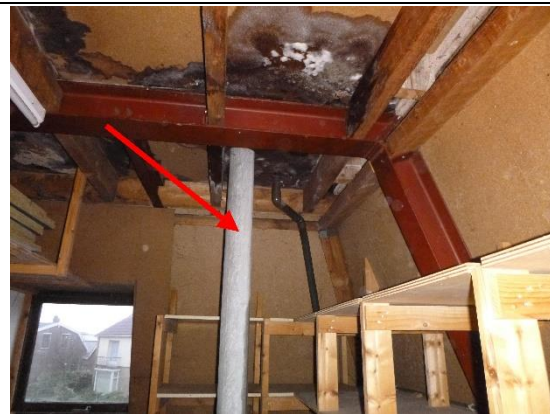
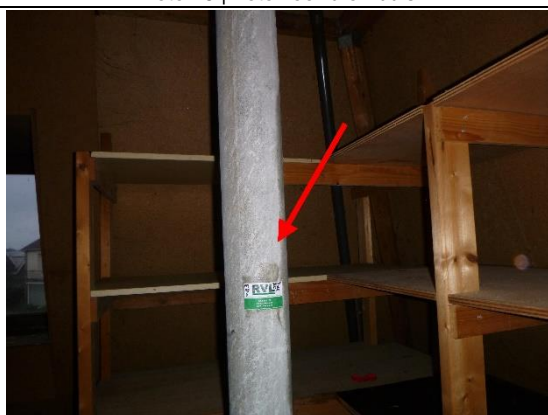
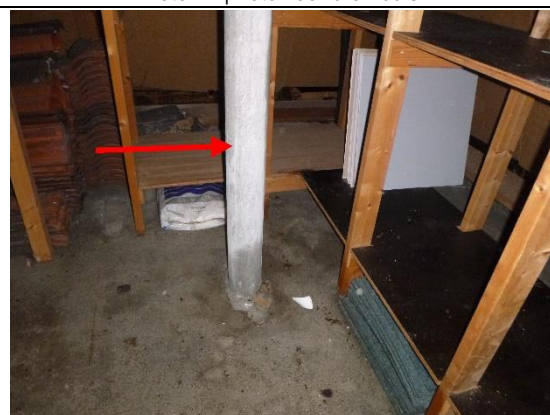
Foto 16 | Foto voor bron buis

Bronnummer	B5
Bron	standleiding(buis)
Monsternummer	MM5 (A104956-005)
Locatie	berging cv ruimte 1e verdieping
Materiaal	buis
Betreft:	Asbesthoudend
Analyseresultaten	10-15% Chrysotiel
Hoeveelheid	1 x 4 m
Bevestigingsmethode	ingemetseld
Bereikbaarheid	Goed bereikbaar
Binding	Hechtgebonden
Hoedanigheid	Niet beschadigd of verweerd
Oppervlaktestructuur	Gesloten vezelstructuur, maar niet volledig afgeschermd
Risicoklasse	2
Verwijderingsmethode	Containment
Urgentie:	Saneren op korte termijn

Het betreft hier een buis naast de cv ruimte op de eerste verdieping. Geen direct risico, beheersplan opstellen is aan te bevelen, bron verwijderen bij renovatie of sloop. Het gaat hier om een hechtgebonden toepassing, kans op vezel emissie is hierdoor klein

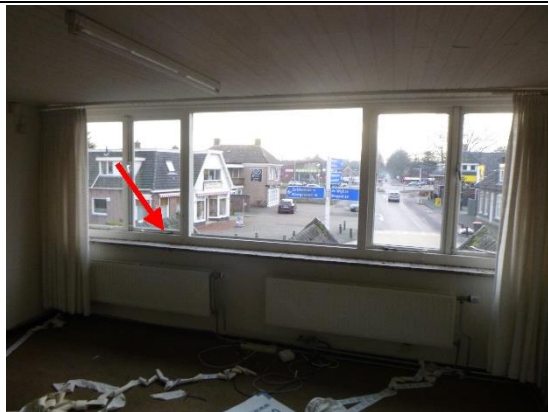
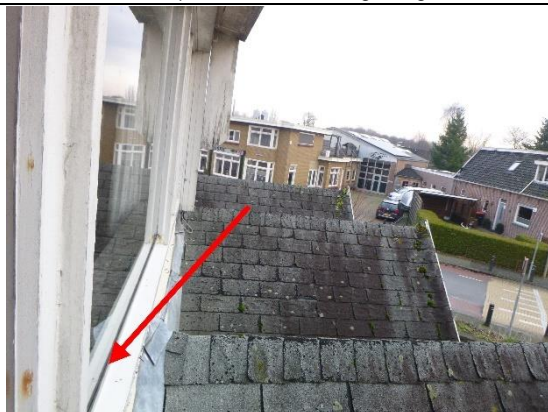
Foto 28 | Foto voor bron Beglazingskit

Bronnummer	B8
Bron	beglazingskit
Monsternummer	MM8 (A104956-008)
Locatie	kozijnen 1e verd Woonhuis
Materiaal	Kitten
Betreft:	Asbesthoudend
Analyseresultaten	2-5% Chrysotiel
Hoeveelheid	1 x 50 m
Bevestigingsmethode	gekit
Bereikbaarheid	Goed bereikbaar
Binding	Niet-hechtgebonden
Hoedanigheid	Licht beschadigd of verweerd
Oppervlaktestructuur	Gesloten vezelstructuur, maar niet volledig afgeschermd
Risicoklasse	2
Verwijderingsmethode	Open lucht
Urgentie:	Saneren op korte termijn niet noodzakelijk

Kit in een deel van de kozijnen 1^e verdieping. Geen direct risico, bron verwijderen bij renovatie of sloop. Het gaat hier om een hechtgebonden toepassing, kans op vezel emissie is hierdoor klein

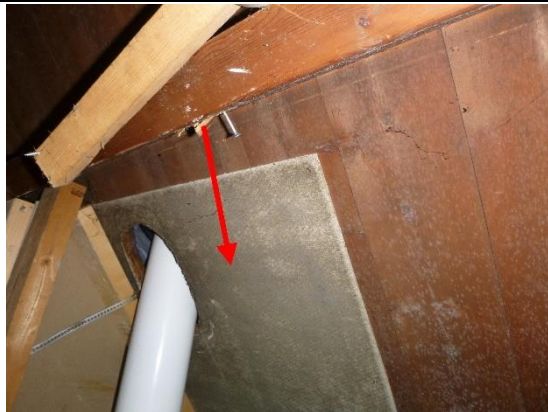
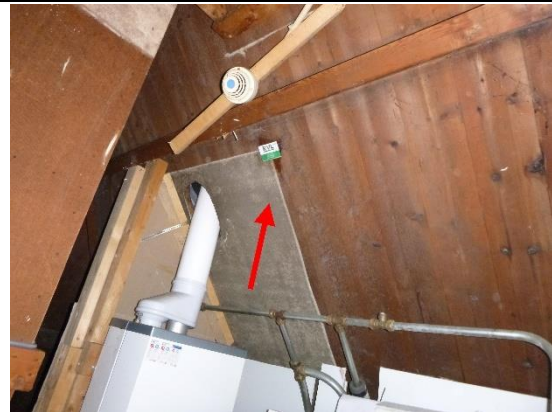
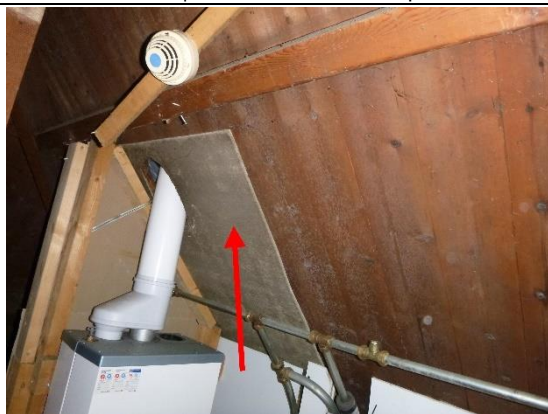
Foto 31 | Foto voor bron Vlakke plaat

Bronnummer	B9
Bron	vlakke plaat
Monsternummer	MM9 (A104956-009)
Locatie	cv-ruimte woonhuis
Materiaal	Asbestcement producten
Betreft:	Asbesthoudend
Analyseresultaten	2-5% Chrysotiel
Hoeveelheid	1 x 1 m ²
Bevestigingsmethode	geniet
Bereikbaarheid	Goed bereikbaar
Binding	Hechtgebonden
Hoedanigheid	Licht beschadigd of verweerd
Oppervlaktestructuur	Gesloten vezelstructuur, maar niet volledig afgeschermd
Risicoklasse	2
Verwijderingsmethode	Containment
Urgentie:	Saneren op korte termijn niet noodzakelijk

Vlakke plaat tegen dak boven de cv in de boven woning. Geen direct risico, beheersplan opstellen is aan te bevelen, bron verwijderen bij renovatie of sloop. Het gaat hier om een hechtgebonden toepassing, kans op vezel emissie is hierdoor klein

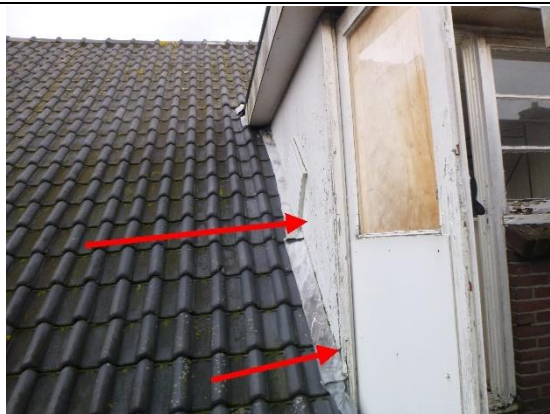
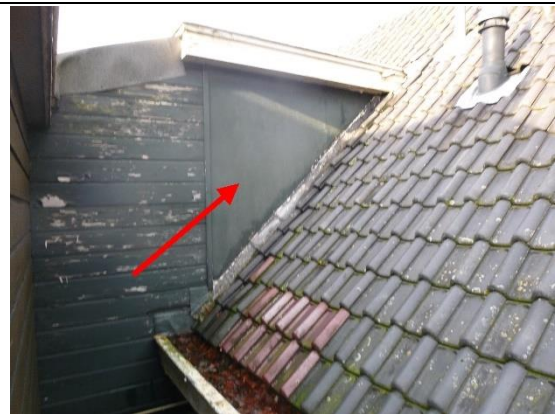
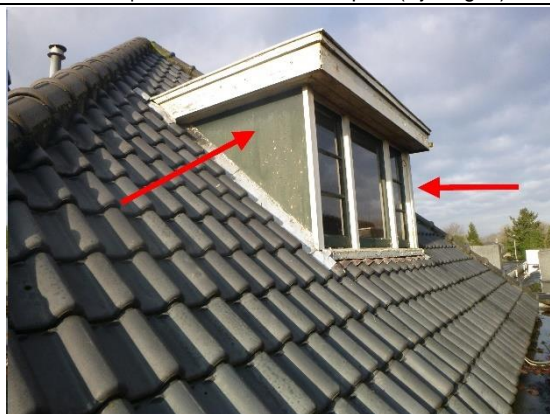
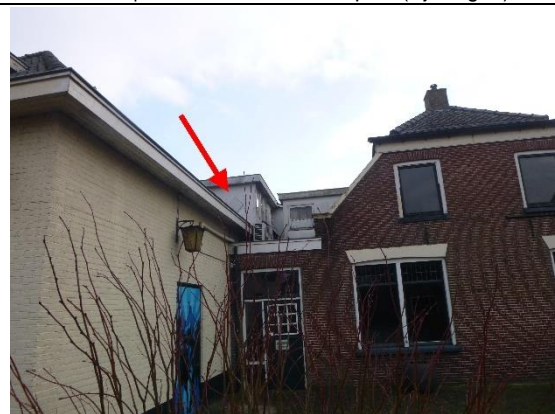
Foto 34 | Foto voor bron vlakke plaat(zijwangen)

Bronnummer	B10
Bron	vlakke plaat(zijwangen)
Monsternummer	MM10 (A104956-010)
Locatie	dakkapel
Materiaal	Asbestcement producten
Betreft:	Asbesthoudend
Analyseresultaten	10-15% Chrysotiel
Hoeveelheid	1 x 10 m ²
Bevestigingsmethode	met spijkers
Bereikbaarheid	Goed bereikbaar
Binding	Hechtgebonden
Hoedanigheid	Licht beschadigd of verweerd
Oppervlaktestructuur	Gesloten vezelstructuur, maar niet volledig afgeschermd
Risicoklasse	2
Verwijderingsmethode	Open lucht
Urgentie:	Saneren op korte termijn niet noodzakelijk

Het betreft hier vlakke plaat tegen de zijwangen van de dakkapellen van de woning voorzijde. Geen direct risico, beheersplan opstellen is aan te bevelen, bron verwijderen bij renovatie of sloop. Het gaat hier om een hechtgebonden toepassing, kans op vezel emissie is hierdoor klein

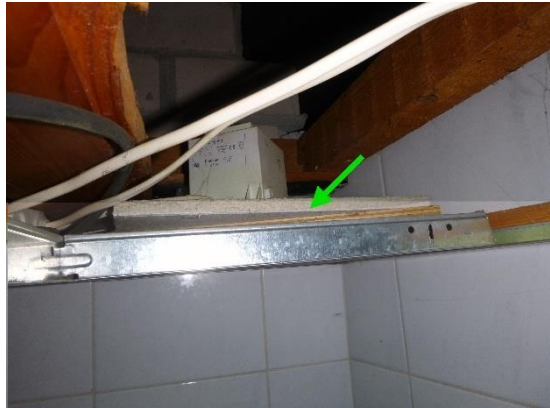
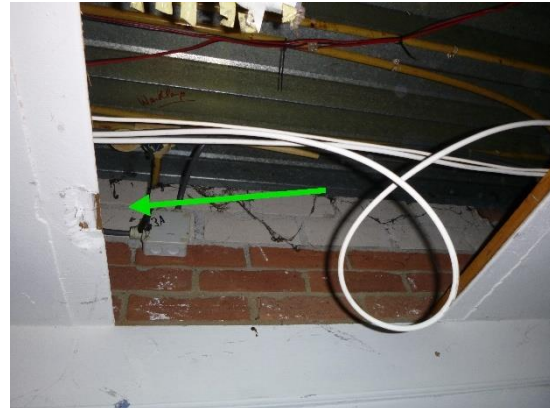
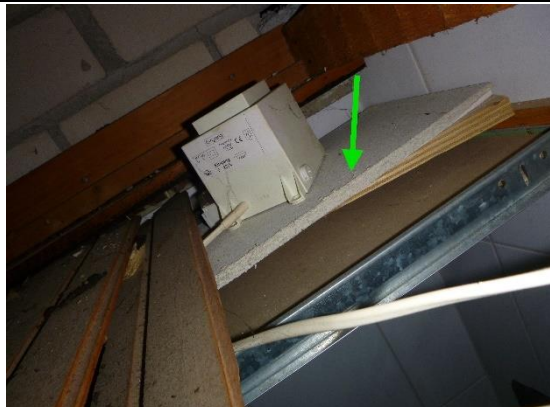
Foto 13 | Foto voor bron Brandwerende plaat onder adapters

Bronnummer	B4
Bron	brandwerende plaat onder adapters
Monsternummer	MM4 (A104956-004)
Locatie	diverse ruimten
Materiaal	board
Analyseresultaten	<0,1% (niet aantoonbaar) Geen asbest
Hoeveelheid	1 x 25 stuk(s)
Bevestigingsmethode	los liggend
Conclusies en/of aanbevelingen	
Geen bijzonderheden

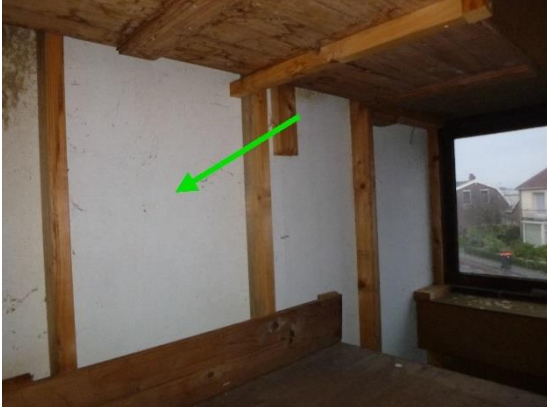
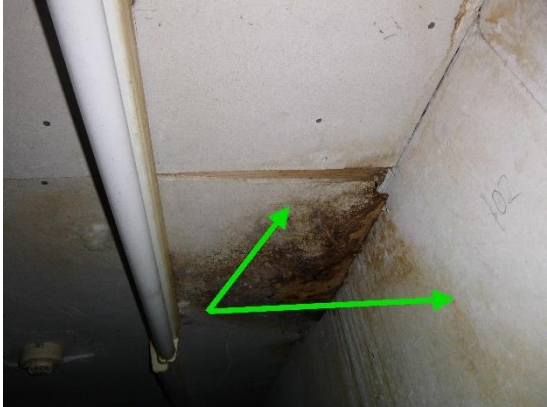
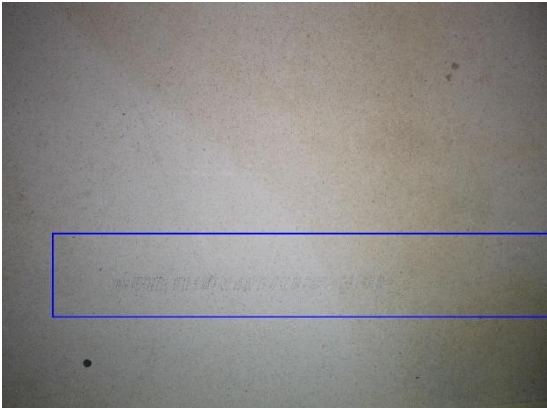
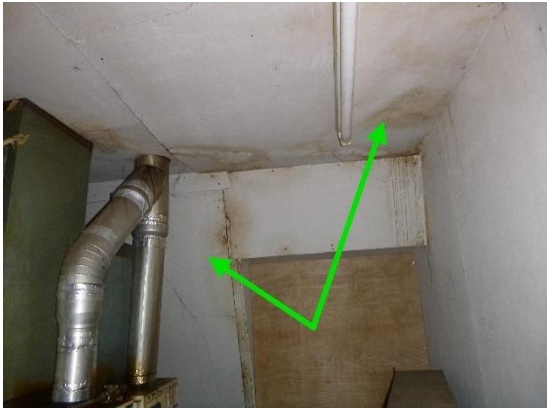
Foto 20 Foto voor bron Plafond en wandbeplating	Foto 21 Foto voor bron Plafond en wandbeplating

Bronnummer	B6
Bron	plafond- en wandbeplating
Monsternummer	MM6 (A104956-006)
Locatie	berging cv ruimte 1e verdieping
Materiaal	board
Analyseresultaten	<0,1% (niet aantoonbaar) Geen asbest
Hoeveelheid	1 x 35 m ²
Bevestigingsmethode	met schroeven
Conclusies en/of aanbevelingen	
Geen bijzonderheden
