Boom Effect Analyse

Elisabethstraat – Hengelo

Projectnummer: PFBV.18.BP.063 (5)

Datum: 19 november 2018

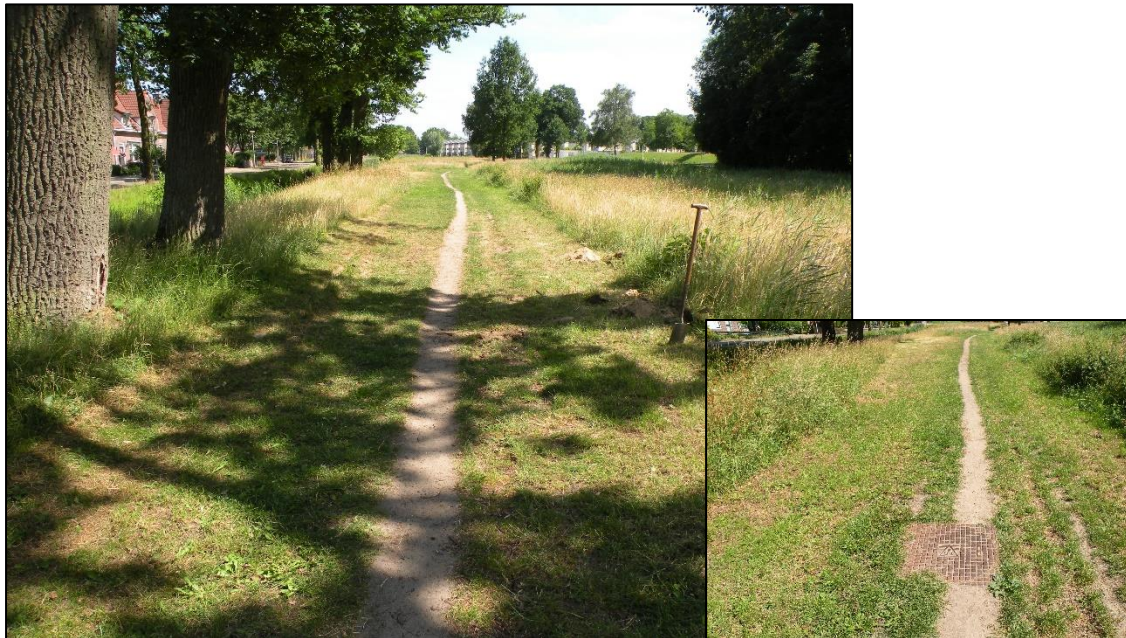
Figuur 3: gebied voor toekomstige rijweg, inzet: bestaande riolering

De afstand van de bomen tot de toegangsweg met riolering is variabel en bedraagt 3 – 5 mtr. Bij ontgraven van het wegcunet tot ca. 60 cm diep gaat ruim 30% van de doorwortelbare ruimte verloren. Ook de aanleg van nutsvoorzieningen voor kavel 4 - 5 en 8 hebben een negatieve invloed op de bomen. In het hart van de toekomstige rijweg ligt de oude riolering (figuur 3). Aan de rand van de voormalige weg op ca. 5 meter afstand is op 20 cm diepte nog intensieve beworteling aangetroffen (zie figuur 7). De kroon van boom 1 hangt, mede door de scheefstand, tot over de toekomstige bebouwing. Bij de andere bomen zijn de overhangende takken veel minder lang. Afhankelijk van de bouwhoogte zijn hier niet gelijk problemen te verwachten. De afstand van de nieuwbouw is voldoende wat de ondergrondse groeiplaats betreft.

Toekomstverwachting, na uitvoering werkzaamheden, voor de bomen wordt ernstig benadeeld en komt op 0-5 jaar (boom 1) en 5-10 jaar (boom 2 4 6).

Conclusie: (duurzame) handhaving van de boom 1: negatief.

Conclusie: (duurzame) handhaving van de boom 2-4-6: positief (onder voorwaarden 4.2)

Als de locatie van de toekomstige weg in het oude tracé wordt aangebracht kunnen de bomen **2-4-6** gehandhaafd blijven. De toekomstige weg kan nog wel versmald worden naar 3 meter, dit is breed genoeg voor een éénrichtingsweg. Bij boom **2** wordt de afstand tot de weg 3 meter vanuit de stam. Bij boom **4 en 6** bedraagt de afstand 5 meter vanuit de stam. Aan de overzijde van de toekomstige weg (richting de huizen) kan het tracé voor de kabels en leidingen aangelegd worden. Het wortelverlies is hier zo beperkt (6 meter uit boom 2 en 8 meter uit boom 4 en 6) dat een negatief effect niet te verwachten valt. Tijdens het graven van de proefsleuven is gebleken dat de oude fundering van de weg nog (gedeeltelijk) aanwezig is. De ondergrond is hier voldoende hard. Het advies luidt dan ook om alleen de bovenlaag (kruiden en grassen) te verwijderen en daarop straatzand en een waterdoorlatende bestrating aan te brengen. Om zo min mogelijk beschadiging van wortels te veroorzaken kan de weg hier maximaal 10 cm hoger aangelegd worden. Voor de aanleg van nieuwe riolering kan het oude tracé gebruikt worden, wortel schade wordt op die manier bijna geheel verwaarloosbaar.

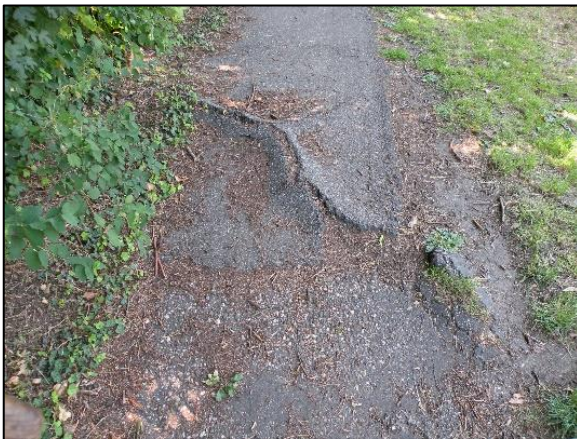
Figuur 4: oppervlakkige wortels in het pad

Door de aanleg van het achterliggende pad zal wortelverlies op gaan treden. De beworteling is op plaatsen zeer oppervlakkig (figuur 4). Een aantal laaghangende takken (figuur 5) lopen gevaar om tijdens werkzaamheden beschadigd te worden, of uit te breken.

Boom 14 (afstand stam tot erfgrans is 3,5 meter) een veldesdoorn met veel oppervlakkige wortels (figuur 4). Bij de aanleg van het nieuwe pad (1 meter vanaf de stamvoet- en 0,5 meter breder richting de woningen) zal wortel verlies optreden. Dit kan door forse snoei in de kroon gecompenseerd worden. Boom 19 is een inlandse eik waar het huidige asfalt pad bijna tegen de stam aan komt. In het nieuwe ontwerp zal met een flauwe bocht meer ruimte ontstaan. De perceel grens kan op 3,5 meter (figuur 10) vanuit de stam worden bepaald. Binnen een straal van 3,5 meter rondom de boom dient de groeiplaats gerespecteerd te worden. Wortelverlies zal dan minimaal zijn voor deze eik.

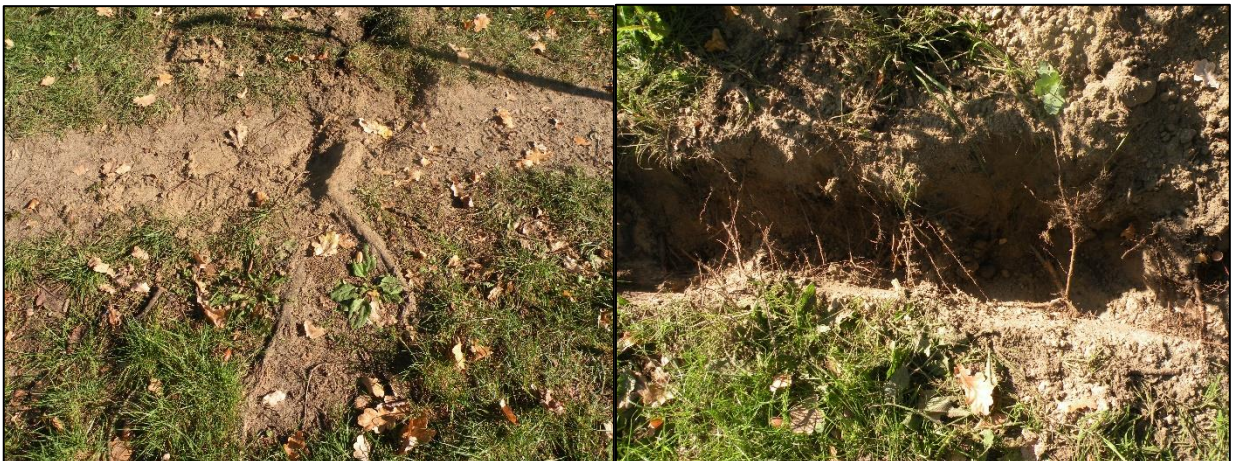
Figuur 6: zware oppervlakkige wortel boom 1

Boom nummer **1** is niet te handhaven en dient verwijderd te worden. Zeer oppervlakkig is een zware wortel aanwezig (figuur 6), en aan de overzijde van de toekomstige weg zijn nog diverse wortels aangetroffen (figuur 7). Het wortelverlies zal zo ernstig zijn dat de boom dit niet zal overleven. Ook het verwijderen van de zware overhangende takken zal een te grote aanslag op de conditie van de boom zijn. Om tijdens de aanleg van de weg en de bouw van de woningen problemen, voor nu en in de toekomst, te voorkomen is handhaven geen optie. Het kandelabereren van de boom is alleen maar een uitstel van een aantal jaren.

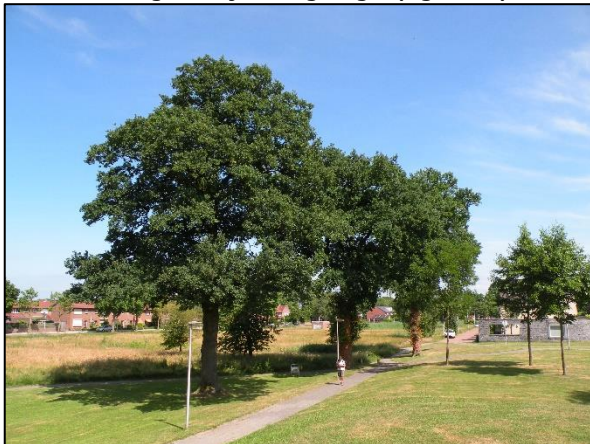
Figuur 8: de bomen 7 , 8 en 9

Er is ruimte voldoende (figuur 8) om de aanleg van (half) verharding en kabels en leidingen op ruime afstand van de bomen te realiseren. Verder kan goed gebruik worden gemaakt van de hoogte verschillen. Minimale graafafstand tot de bomen bedraagt 5 meter. Ophogingen of afgravingen tot maximaal 10 cm zijn acceptabel. Het riool kan onder het bestaande pad naast het aanwezige bosje aangelegd (figuur 9) worden. Dit bosje moet gehandhaafd blijven.
