PIUS FLORIS BOOMVERZORGING

# *Bomen Effect Analyse*

→ Gezondheidspark Hengelo  
HK2-Projectontwikkeling

| Projectnummer | PFBD.22.013.TH |

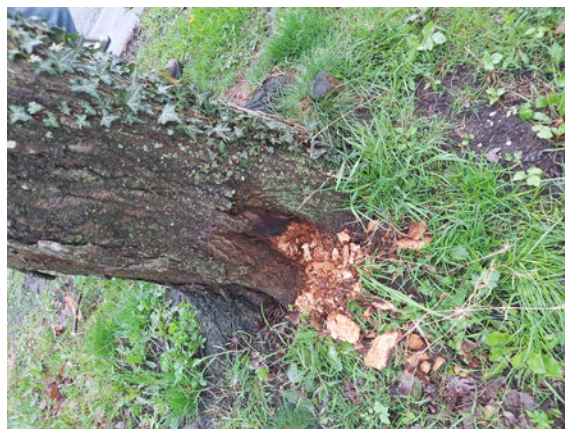
Bij boom **4** wordt een nader onderzoek geadviseerd naar de stambreukgevoeligheid van de boom. Bij deze boom is namelijk een rotting in de stamvoet geconstateerd (figuur 2).

Figuur 2: Rotting in stamvoet boom 4

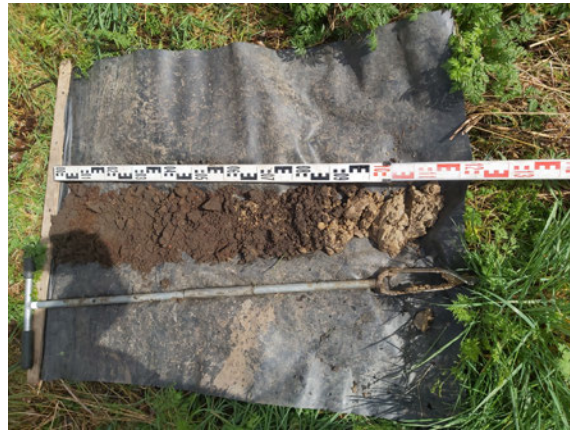
De ondergrondse groeiplaats is inzichtelijk gemaakt door middel van een grondboring en verschillende proefsleuven. Het bodemprofiel verloopt als volgt en is afgebeeld in figuur 3:

Op een diepte van ongeveer 100 cm onder maaiveld is grondwater aangetroffen. Het grondwaterpeil zal over het projectgebied verschillen, gezien de hoogteverschillen in het maaiveld. Daarnaast staat het waterpeil in de watergang aan de zuidkant van het projectgebied op 3 tot 4 meter onder het naastgelegen maaiveld. Echter kunnen de meeste bomen naar verwachting in ieder geval een deel van het groeiseizoen bij het grondwater (contactprofiel).

Figuur 3: Bodemprofiel projectgebied

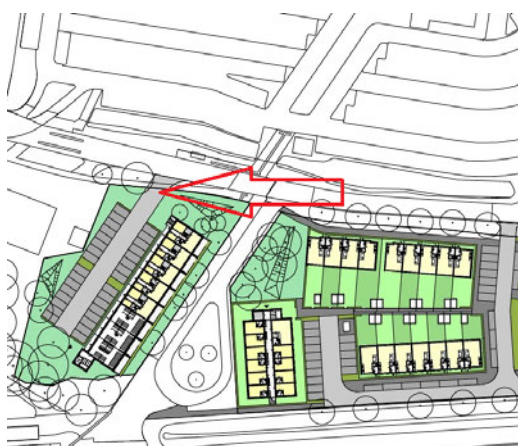
Het ontsluiten van de parkeerplaats van de appartementen Welbions is gewenst richting de Aletta Jacobslaan (figuur 5). Hierbij is boom **48** niet te handhaven

Figuur 5: ontsluiting parkeren Welbions

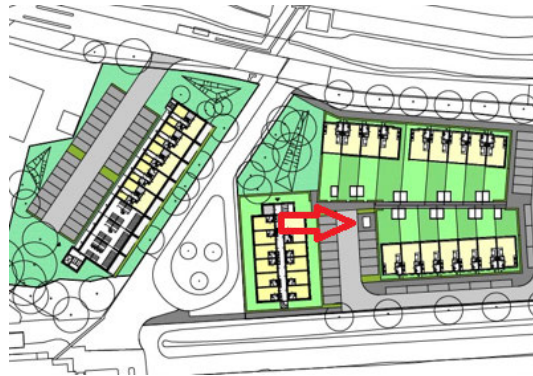
De trafo dient niet in de directe omgeving van de gevels en van de bomen worden geplaatst. In figuur 6 is de beoogde locatie weergegeven. Dit dient nog worden afgestemd met de gemeente Hengelo.

Figuur 6: beoogde plek trafo
