Asbestinventarisatie SC540

Voormalig schoolgebouw

Beyerinkstraat 4-6 te Kampen

Projectnummer: 2017.05099

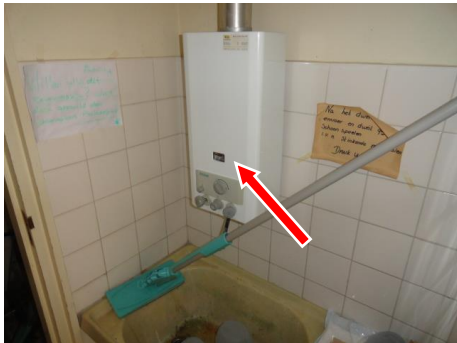
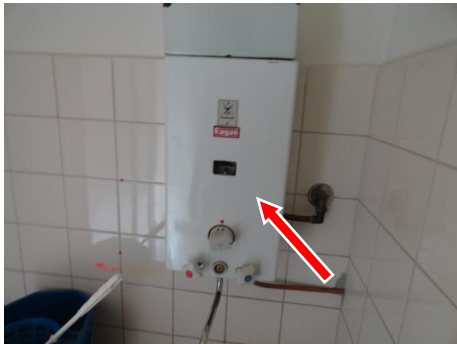
<u>Code: 2017.05099</u>	Beschrijving locatie/ toepassing:	
<u>Bron 04</u>	Toiletruimten, bij wasbak; pakking in geisers	
Monster: TI01 a.d.h.b. Hanboek Intechnium Niet-hechtgebonden

Opmerkingen: -
Materiaal: Pakking 2 stuks	Foto 07	
Toestand: Niet beschadigd Niet verweerd Geklemd

Bereikbaarheid: Goed	Foto 08	
Risicoklasse: 1 Binnensanering, als geheel verwijderen

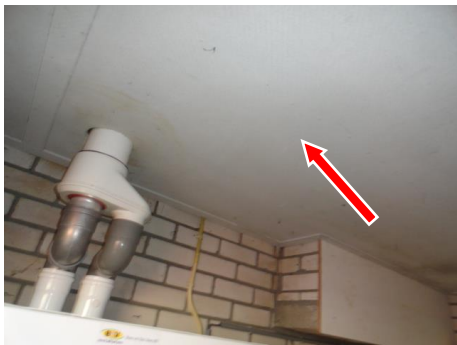
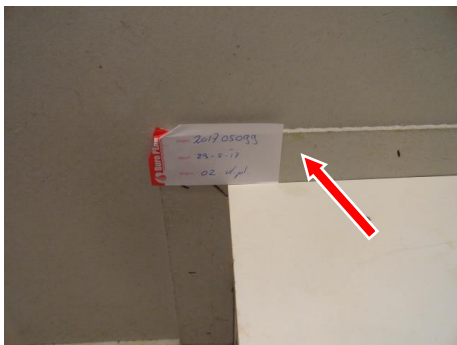
<u>Code: 2017.05099</u>	Beschrijving locatie/ toepassing:	
<u>Bron 05</u>	CV-ruimten, tegen plafond; vlakke plaat als plafondbeplating	
Monster: MM02 10-15% Chrysotiel 15-30% Amosiet Niet-hechtgebonden	<div>

</div> <div>Foto 10</div>	Opmerkingen: -
Materiaal: Vlakke plaat 2 ruimten Ca. 10 m ² totaal		
Toestand: Niet beschadigd Niet verweerd Gespijkerd		
Bereikbaarheid: Goed		
Risicoklasse: 2A Binnensanering, in containment

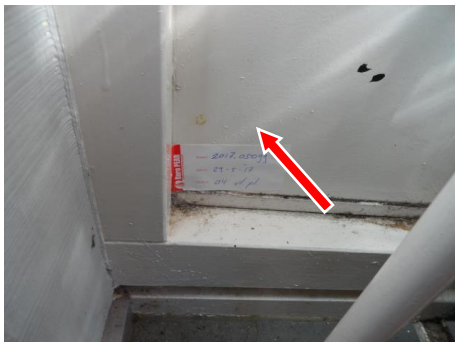
<u>Code: 2017.05099</u>	Beschrijving locatie/ toepassing:	
<u>Bron 06</u>	Buitengevels, in kozijnen; vlakke plaat als paneelvulling	
Monster: MM04 10-15% Chrysotiel Hechtgebonden	<div> </div> <div>Foto 11</div> <div>

</div> <div>Foto 12</div>	Opmerkingen: Sanering kan worden uitgevoerd onder risicoklasse 1 indien kozijnen incl. panelen als geheel worden verwijderd.
Materiaal: Vlakke plaat Ca. 18 m ²		
Toestand: Niet beschadigd Niet verweerd Geklemd		
Bereikbaarheid: Goed		
Risicoklasse: 1 Buitensanering, als geheel verwijderen of Risicoklasse: 2 Buitensanering, openluchtsanering

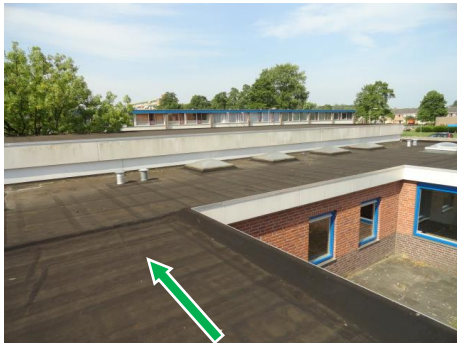
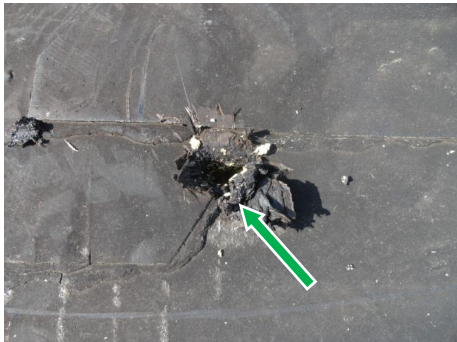
<u>Code: 2017.05099</u>	Beschrijving locatie/ toepassing:	
<u>Bron 08</u>	Dak, platte delen; bitumen als dakbedekking	
Monster: MM06 <0,1% asbest

Foto 16	Opmerkingen: Materiaal is asbestvrij
Materiaal: Bitumen Exacte hoeveelheid niet bepaald		
Toestand: Niet beschadigd Niet verweerd Geplakt		
Bereikbaarheid: Matig (ivm hoogte)		
Risicoklasse: - Niet van toepassing
