ASBESTINVENTARISATIE

Type object : de gebouwen op het perceel
Locatie onderzoek : Frieseweg 19
IJsselmuiden
Opdrachtgever : Witpaard
Projectnummer : 190176
Datum rapportage : 8 februari 2019

Type onderzoek : Asbestinventarisatie
 Type object : de gebouwen op het perceel
 Locatie onderzoek : Frieseweg 19
 IJsselmuiden
 Projectnummer : 190176 Versie: 1.1
 Auteur : Dhr. M.K. Pinxterhuis
 Autorisatie : Dhr. M.K. Kikkert
 Technisch verantwoordelijke : Dhr. M.K. Pinxterhuis (51E-150716-410976)

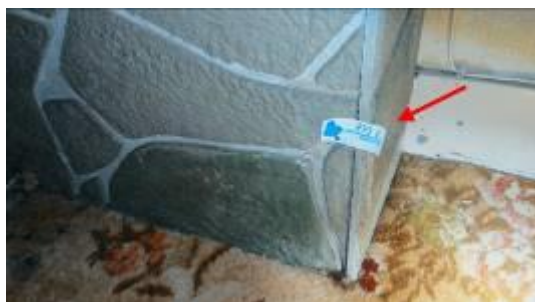
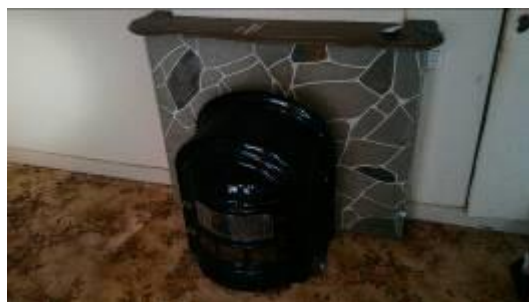
Bronnummer	1
Monsternummer	M1
Locatie	Woonkamer
Bron	Platen op schouw
Materiaal	Imitatiemateriaal
Analyseresultaten	10 - 15 % Chrysotiel
Certificaatnummer	1902-0582
Hoeveelheid	3 stuks
Bevestigingsmethode	Geschroefd
Binding	Hechtgebonden
Status	Niet beschadigd en niet verweerd
Risicoklasse	2
Verwijderingsmethode	Containment
Bereikbaarheid	Goed bereikbaar
Advies	Saneren bij sloop of renovatie
Opmerkingen

Foto 1 | platen op schouw

Foto 2 | platen op schouw

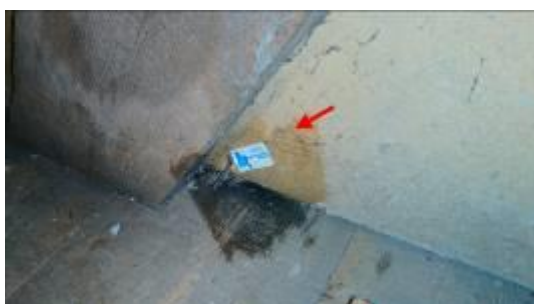
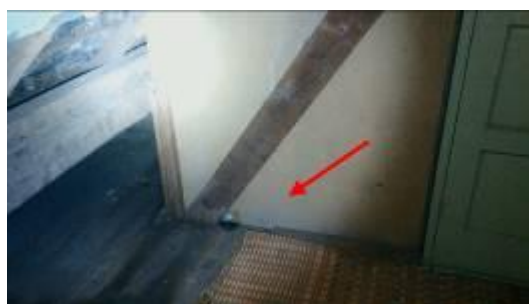
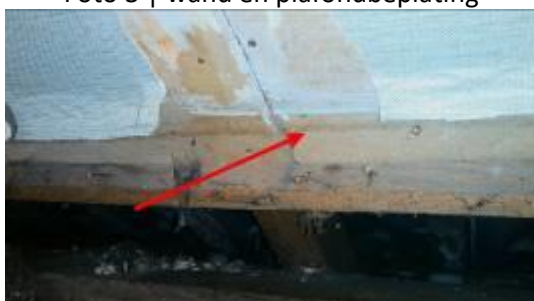
Bronnummer	2
Monsternummer	M3
Locatie	Slaapkamers boven
Bron	Wand- en plafondbeplating
Materiaal	Vlakke plaat
Analyseresultaten	2 - 5 % Chrysotiel
Certificaatnummer	1902-0582
Hoeveelheid	10 m ²
Bevestigingsmethode	Gespijkerd
Binding	Hechtgebonden
Status	Licht beschadigd en licht verweerd
Risicoklasse	2
Verwijderingsmethode	Containment
Bereikbaarheid	Goed bereikbaar
Advies	Saneren bij sloop of renovatie
Opmerkingen

Foto 3 | wand en plafondbeplating

Foto 4 | wand en plafondbeplating

Foto 5 | wand en plafondbeplating

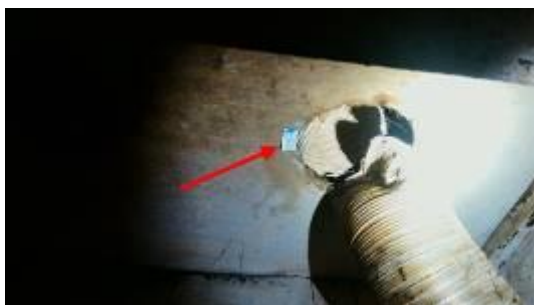
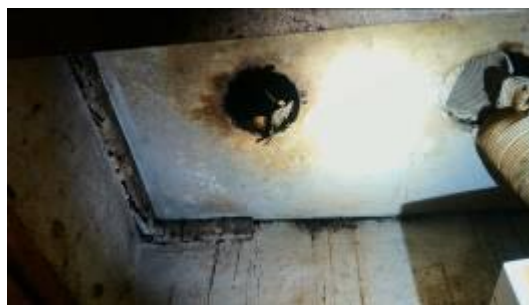
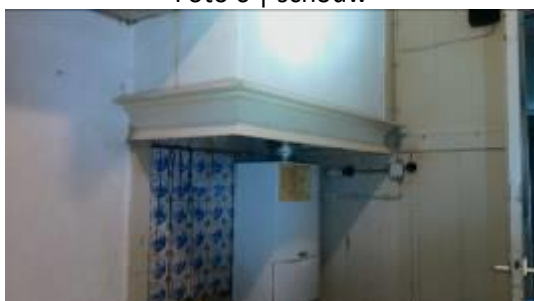
Bronnummer	3
Monsternummer	M2
Locatie	Keuken
Bron	Platen in schouw
Materiaal	Vlakke plaat
Analyseresultaten	10 - 15 % Chrysotiel
Certificaatnummer	1902-0582
Hoeveelheid	2 stuks
Bevestigingsmethode	Los
Binding	Hechtgebonden
Status	Licht beschadigd, maar niet verweerd
Risicoklasse	1
Verwijderingsmethode	Direct verpakken
Bereikbaarheid	Goed bereikbaar
Advies	Saneren bij sloop of renovatie
Opmerkingen

Foto 6 | schouw

Foto 7 | schouw

Foto 8 | schouw

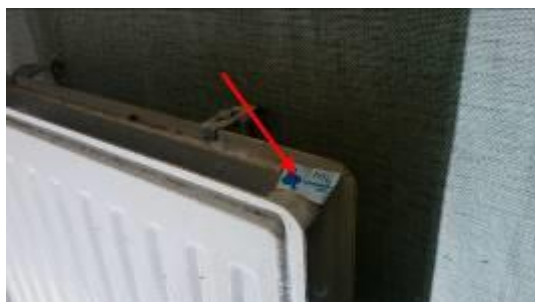
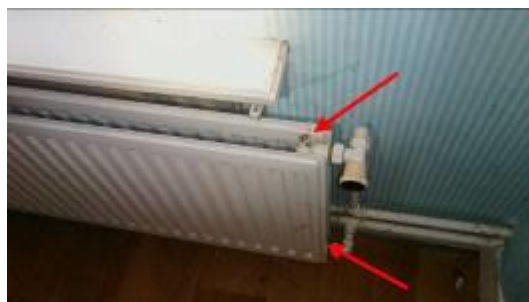
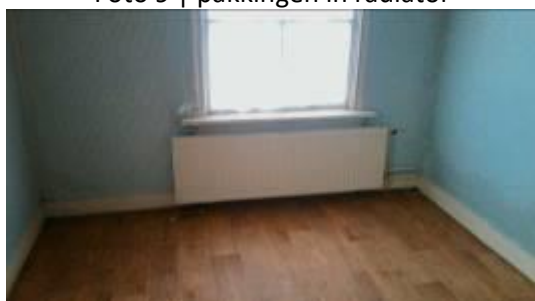
Bronnummer	4
Monsternummer	M4
Locatie	Diverse ruimten
Bron	Pakkingen in radiator
Materiaal	Pakking
Analyseresultaten	30 - 60 % Chrysotiel
Certificaatnummer	1902-0582
Hoeveelheid	6 radiatoren
Bevestigingsmethode	Op beugels
Binding	Niet-hechtgebonden
Status	Niet beschadigd en niet verweerd
Risicoklasse	1
Verwijderingsmethode	Direct verpakken
Bereikbaarheid	Goed bereikbaar
Advies	Saneren bij sloop of renovatie
Opmerkingen

Foto 9 | pakkingen in radiator

Foto 10 | pakkingen in radiator

Foto 11 | pakkingen in radiator

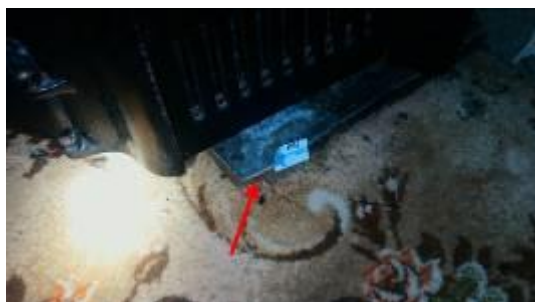
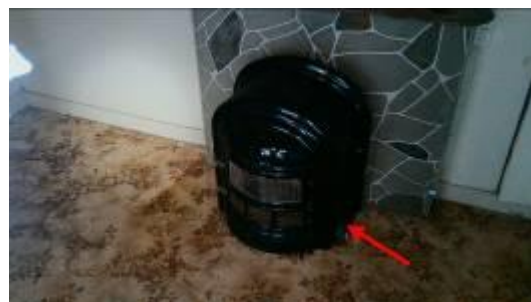
Bronnummer	6
Monsternummer	M6
Locatie	Woonkamer
Bron	Brandwerende plaat onder kachel
Materiaal	Board
Analyseresultaten	15 - 30 % Chrysotiel
Certificaatnummer	1902-0582
Hoeveelheid	1 stuks
Bevestigingsmethode	Los
Binding	Niet-hechtgebonden
Status	Niet beschadigd en niet verweerd
Risicoklasse	2
Verwijderingsmethode	Containment
Bereikbaarheid	Goed bereikbaar
Advies	Saneren bij sloop of renovatie
Opmerkingen

Foto 14 | brandwerende plaat onder kachel

Foto 15 | brandwerende plaat onder kachel

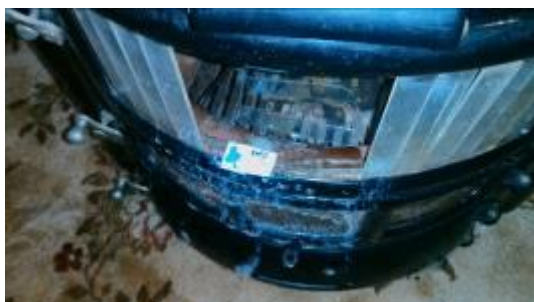
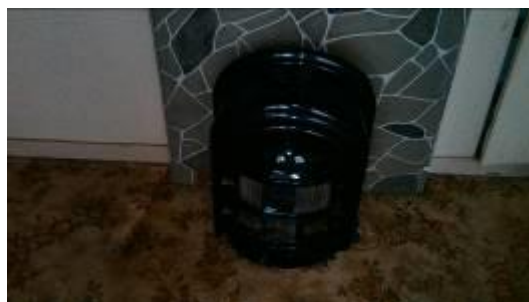
Bronnummer	7
Monsternummer	M7
Locatie	Woonkamer
Bron	Kachel met koord
Materiaal	Koord
Analyseresultaten	> 60 % Chrysotiel
Certificaatnummer	1902-0582
Hoeveelheid	1 stuks
Bevestigingsmethode	Los
Binding	Niet-hechtgebonden
Status	Niet beschadigd en niet verweerd
Risicoklasse	1
Verwijderingsmethode	Direct verpakken
Bereikbaarheid	Goed bereikbaar
Advies	Saneren bij sloop of renovatie
Opmerkingen

Foto 16 | kachel

Foto 17 | kachel

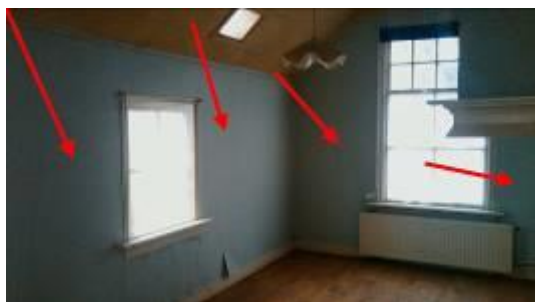
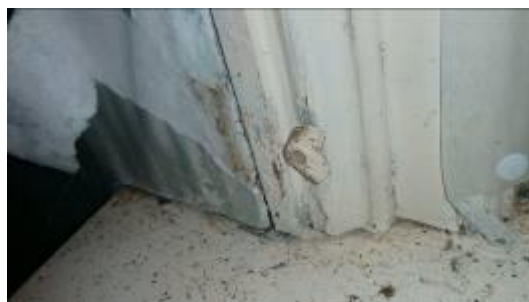
Bronnummer	8
Monsternummer	VW1
Locatie	Kamer
Bron	Wandbeplating
Materiaal	Vlakke plaat
Analyseresultaten	betreffen analyseresultaten van M3 2 - 5 % Chrysotiel
Certificaatnummer	1902-0582
Hoeveelheid	14 m ²
Bevestigingsmethode	Gespijkerd
Binding	Hechtgebonden
Status	Niet beschadigd en niet verweerd
Risicoklasse	2
Verwijderingsmethode	Containment
Bereikbaarheid	Goed bereikbaar
Advies	Saneren bij sloop of renovatie
Opmerkingen

Foto 18 | wandbeplating

Foto 19 | wandbeplating

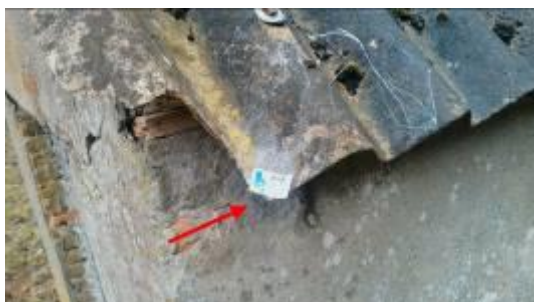
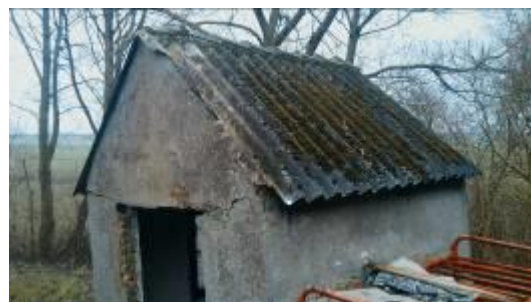
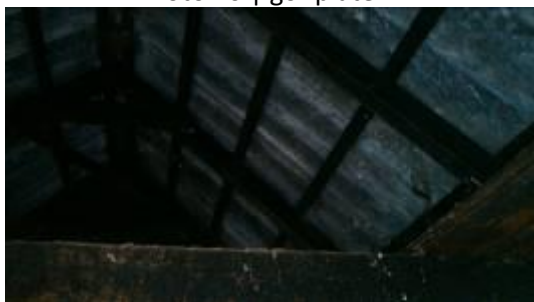
Bronnummer	9
Monsternummer	M8
Locatie	Kookhuis
Bron	Golfplaten op dak
Materiaal	Golfplaat
Analyseresultaten	0,1 - 2 % Amosiet 10 - 15 % Chrysotiel
Certificaatnummer	1902-0582
Hoeveelheid	6 m ²
Bevestigingsmethode	Geschroefd
Binding	Hechtgebonden
Status	Licht beschadigd en ernstig verweerd
Risicoklasse	2A
Verwijderingsmethode	Open lucht
Bereikbaarheid	Goed bereikbaar
Advies	Saneren bij sloop of renovatie
Opmerkingen

Foto 20 | golfplaten

Foto 21 | golfplaten

Foto 22 | golfplaten

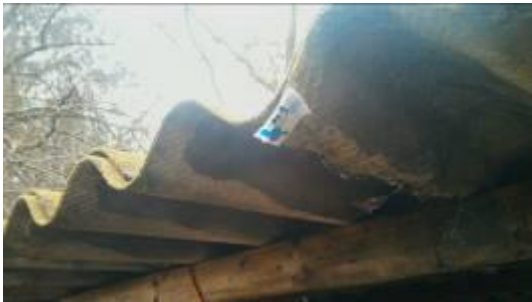
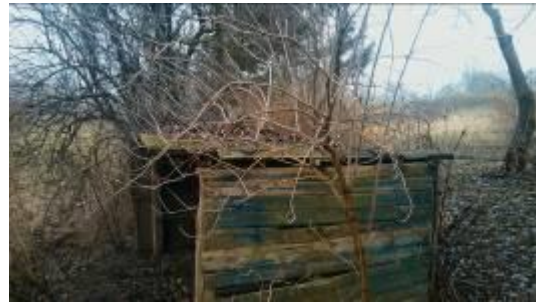
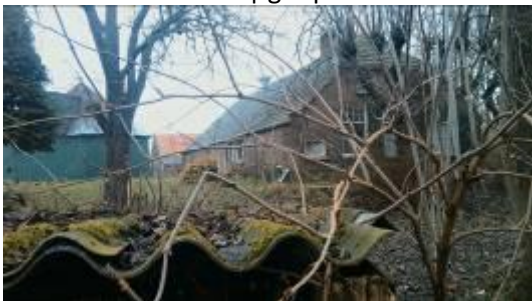
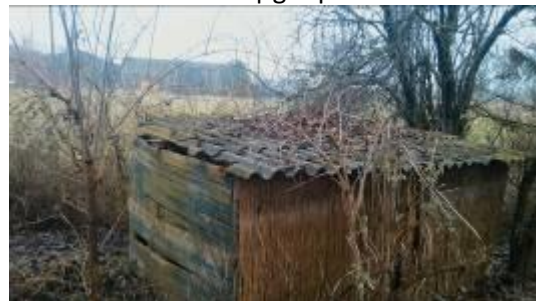
Bronnummer	10
Monsternummer	M9
Locatie	Afdak
Bron	Golfplaten op dak
Materiaal	Golfplaat
Analyseresultaten	10 - 15 % Chrysotiel
Certificaatnummer	1902-0582
Hoeveelheid	12 m ²
Bevestigingsmethode	Geschroefd
Binding	Hechtgebonden
Status	Licht beschadigd en ernstig verweerd
Risicoklasse	2
Verwijderingsmethode	Open lucht
Bereikbaarheid	Goed bereikbaar
Advies	Saneren bij sloop of renovatie
Opmerkingen

Foto 23 | golfplaten

Foto 24 | golfplaten

Foto 25 | golfplaten

Foto 26 | golfplaten

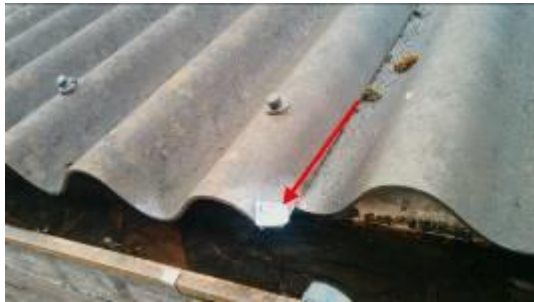
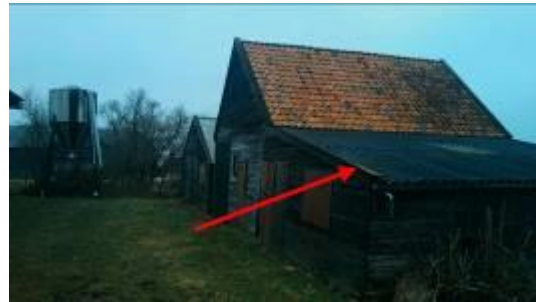
Bronnummer	11
Monsternummer	M10
Locatie	Schuur
Bron	Golfplaten op dak
Materiaal	Golfplaat
Analyseresultaten	10 - 15 % Chrysotiel
Certificaatnummer	1902-0582
Hoeveelheid	50 m ²
Bevestigingsmethode	Geschroefd
Binding	Hechtgebonden
Status	Licht beschadigd en ernstig verweerd
Risicoklasse	2
Verwijderingsmethode	Open lucht
Bereikbaarheid	Goed bereikbaar
Advies	Saneren bij sloop of renovatie
Opmerkingen

Foto 27 | golfplaten

Foto 28 | golfplaten

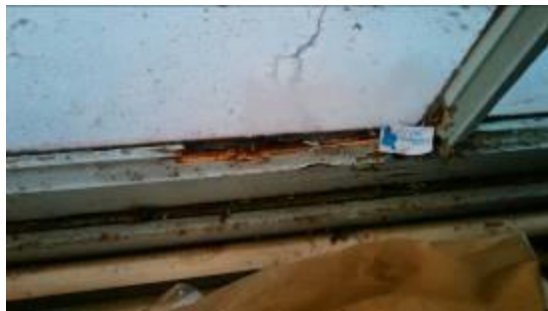
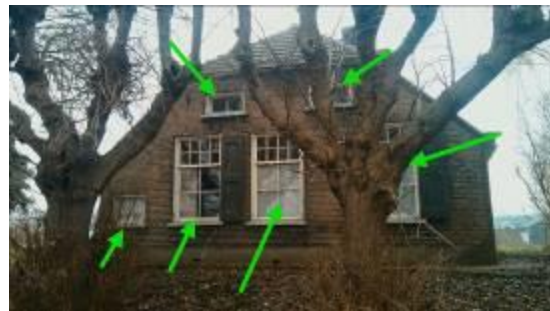
Bronnummer	5
Monsternummer	M5
Locatie	Buitenzijde
Bron	Vulpasta/kitten in kozijnen
Materiaal	Kitten
Analyseresultaten	Niet aantoonbaar
Certificaatnummer	1902-0582
Hoeveelheid	12 stuks
Opmerkingen

Foto 12 | vulpasta/kitten

Foto 13 | vulpasta/kitten

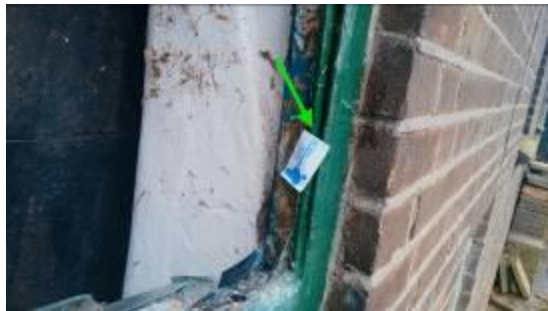
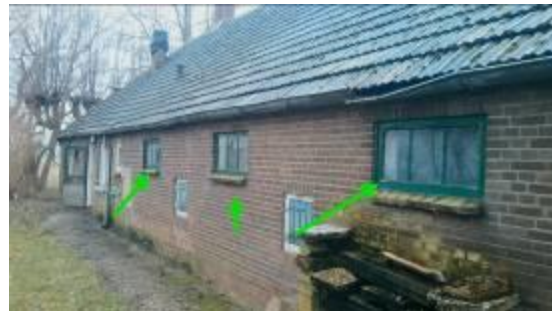
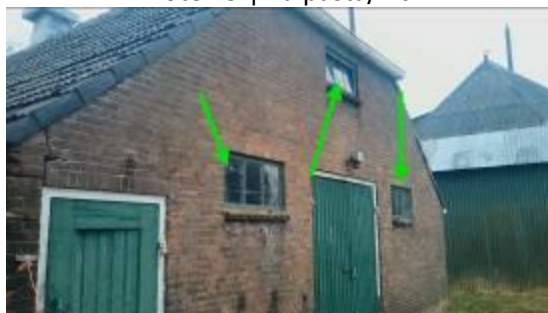
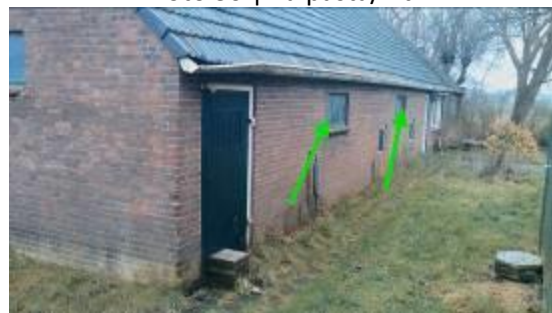
Bronnummer	12
Monsternummer	M11
Locatie	Buitenzijde
Bron	Vulpasta/kit in kozijnen
Materiaal	Kitten
Analyseresultaten	Niet aantoonbaar
Certificaatnummer	1902-0582
Hoeveelheid	8 stuks
Opmerkingen

Foto 29 | vulpasta/kit

Foto 30 | vulpasta/kit

Foto 31 | vulpasta/kit

Foto 32 | vulpasta/kit
