# SLOOPRAPPORT

SLOOP BOERDERIJ, GRUPPENSTAL EN HOOIBERG  
AAN HET ZUIDEINDE-OOST 17 TE 8278 AS KAMPERVEEN

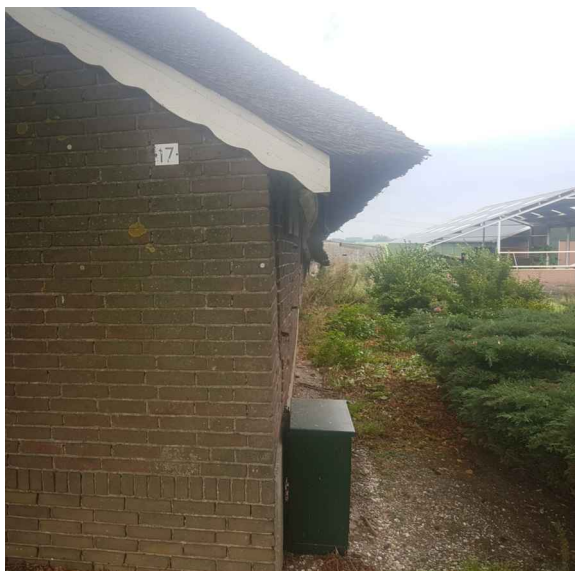
FOTO 01  
zijgevel ± 200 mm naar buiten uitgezakt

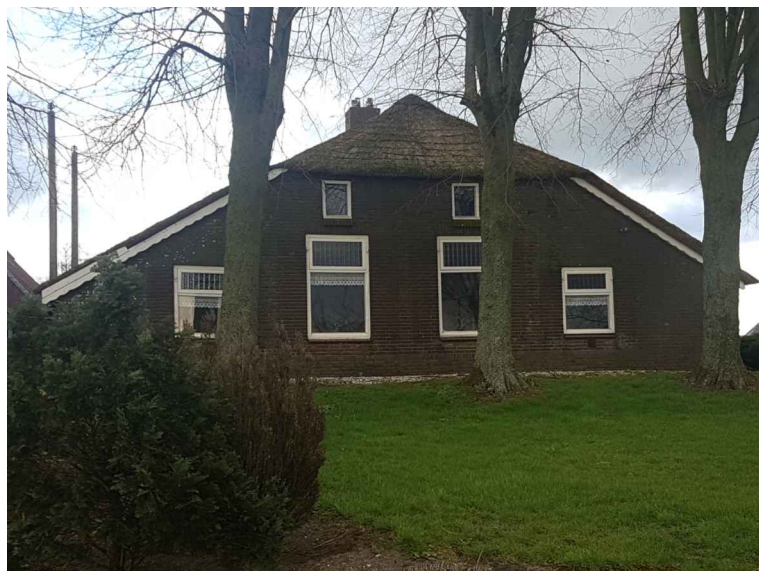
FOTO 02  
metselwerk voorgevel ± 1965 rieten kap zeer slecht en doorgezakt

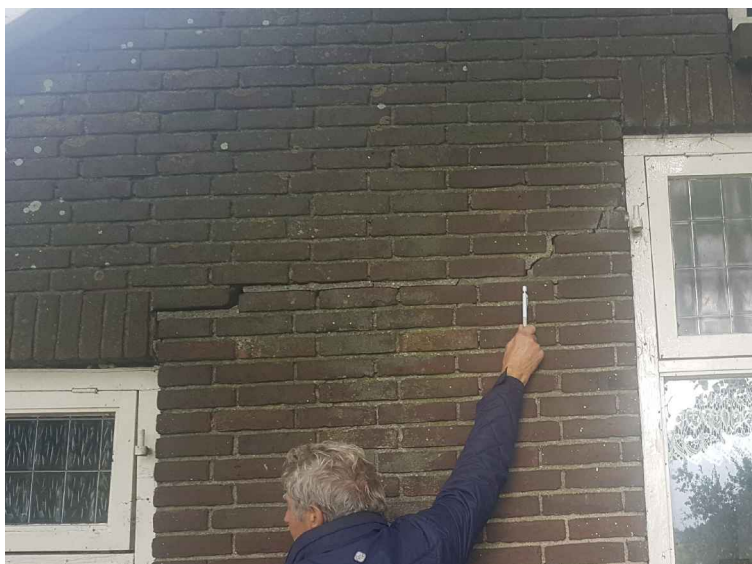
FOTO 03  
scheur in voorgevel

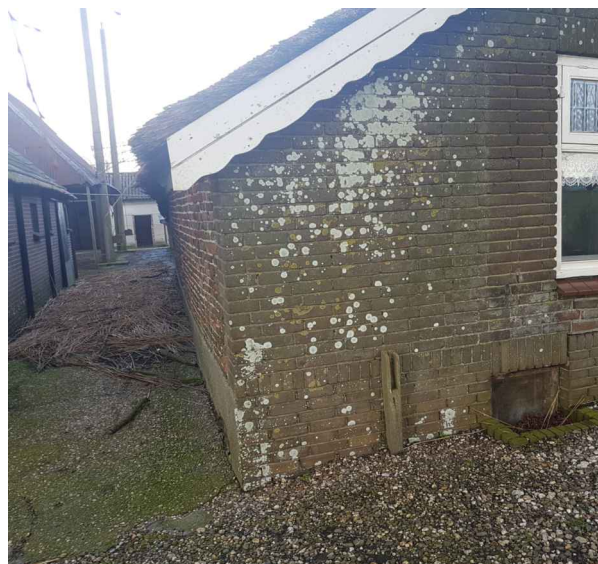
FOTO 04  
zijgevel ±150 mm uitgezakt

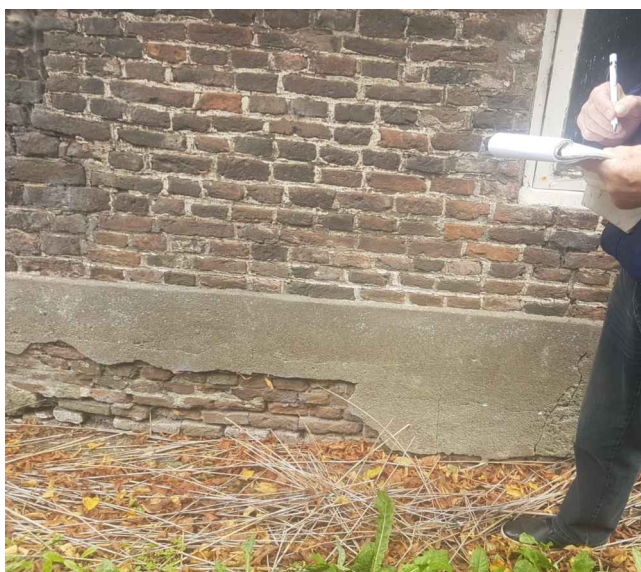
FOTO 05  
lambrisering kapot, voegwerk zeer slecht

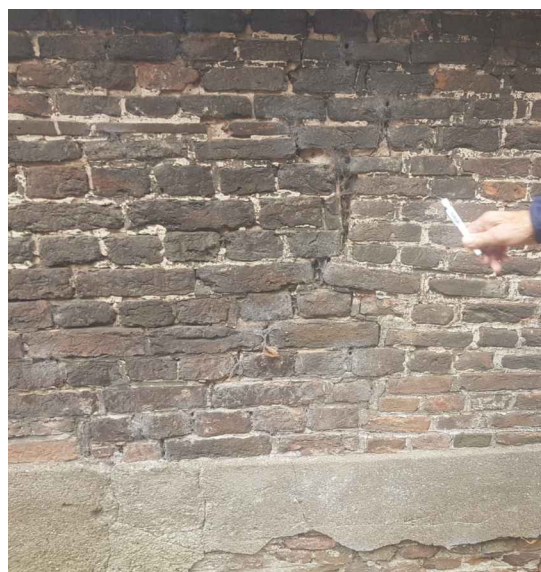
FOTO 06  
scheuren in zijgevel

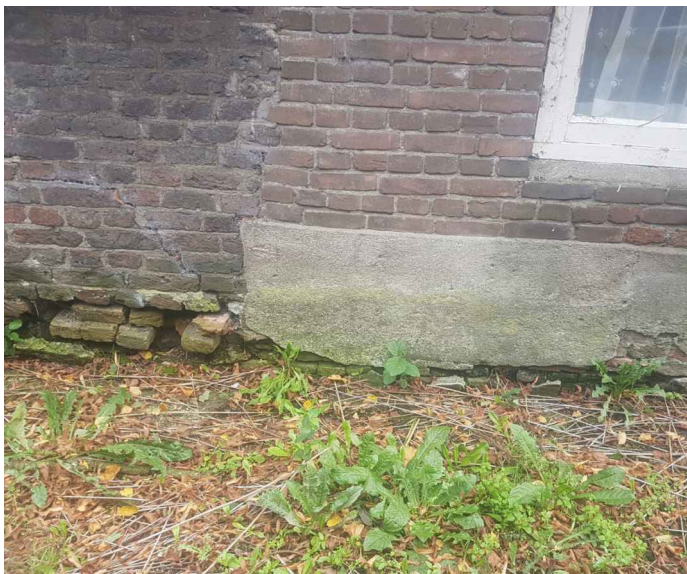
FOTO 07  
los metselwerk tpv fundering

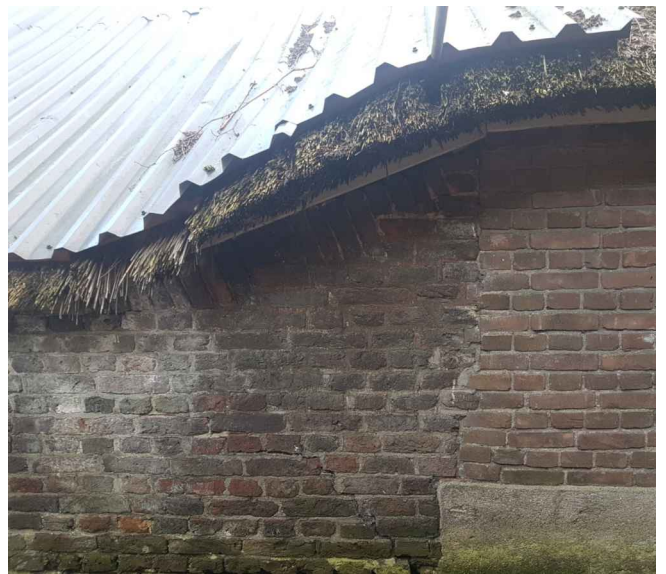
FOTO 08  
rieten kap zeer slecht en doorgezakt  
stalen platen om dak dicht te krijgen

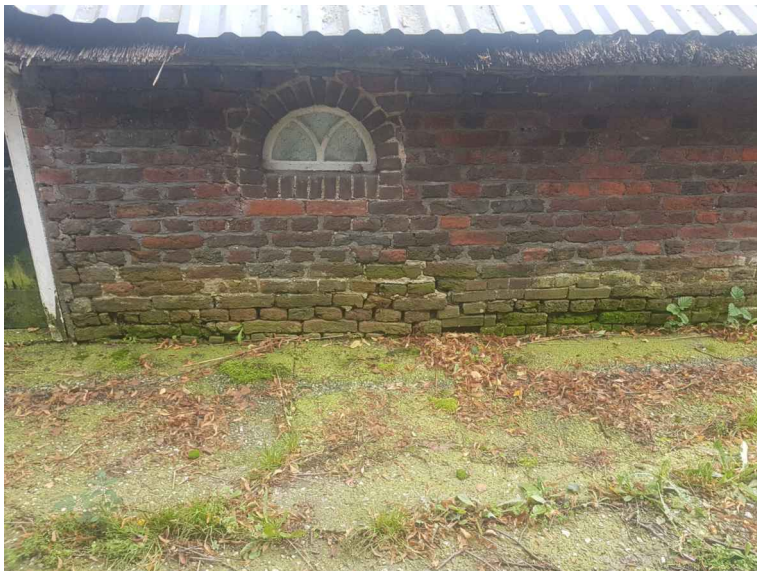
FOTO 09  
metselwerk los en zeer slecht voegwerk

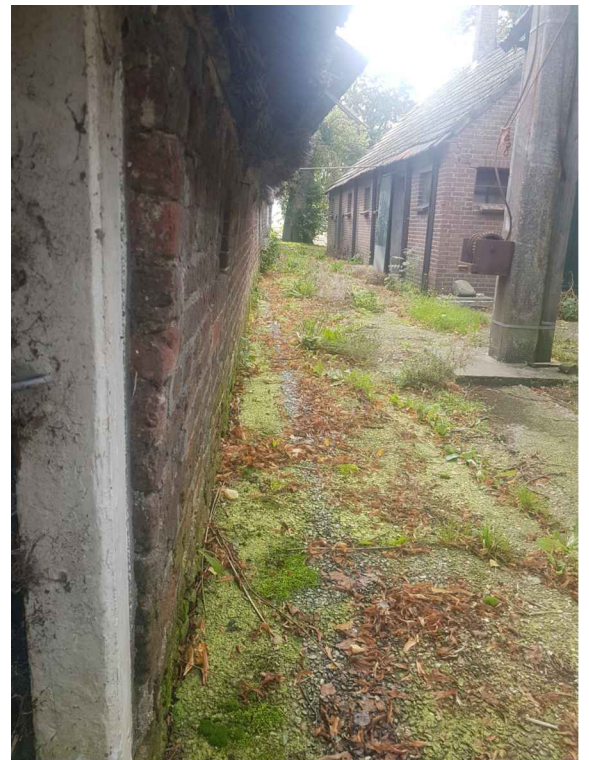
FOTO 10  
zijgevel ± 150 mm uitgezakt

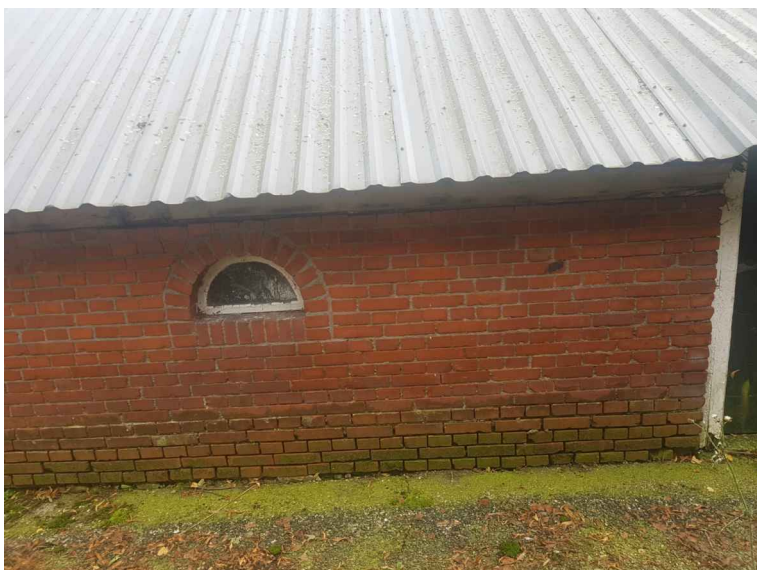
FOTO 11  
zijgevel metselwerk van ± 1965 zeer slecht voegwerk

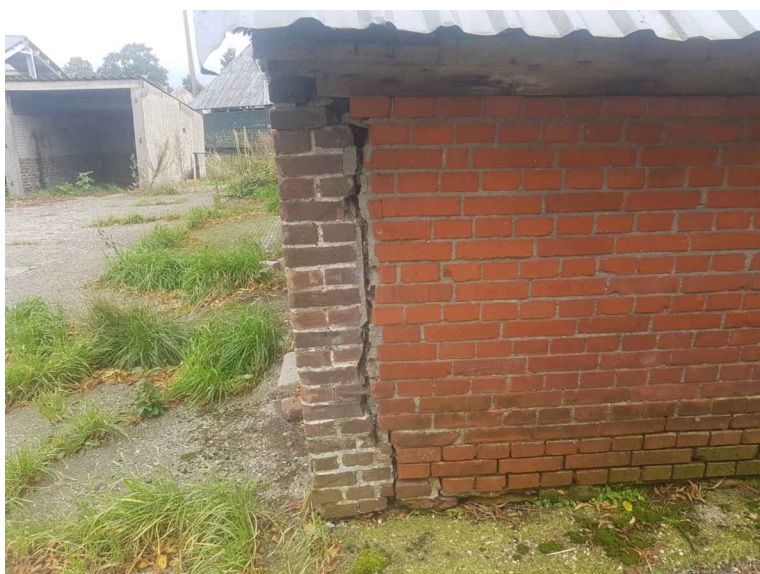
FOTO 12  
metselwerk achtergevel uitgezakt, scheur  $\pm$  50 mm

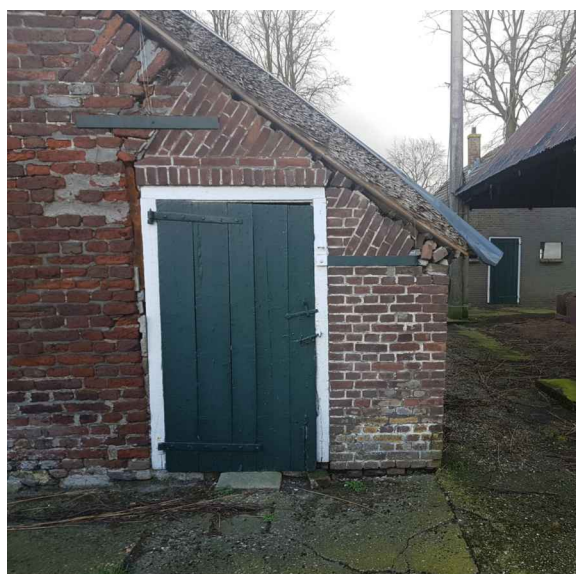
FOTO 13  
rieten kap zeer slecht stalen platen om  
metselwerk in verband te houden

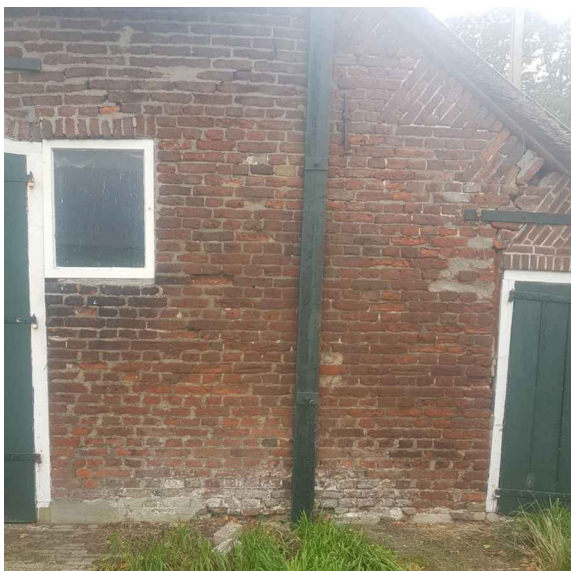
FOTO 14  
stutwerk houten balk tpv achtergevel

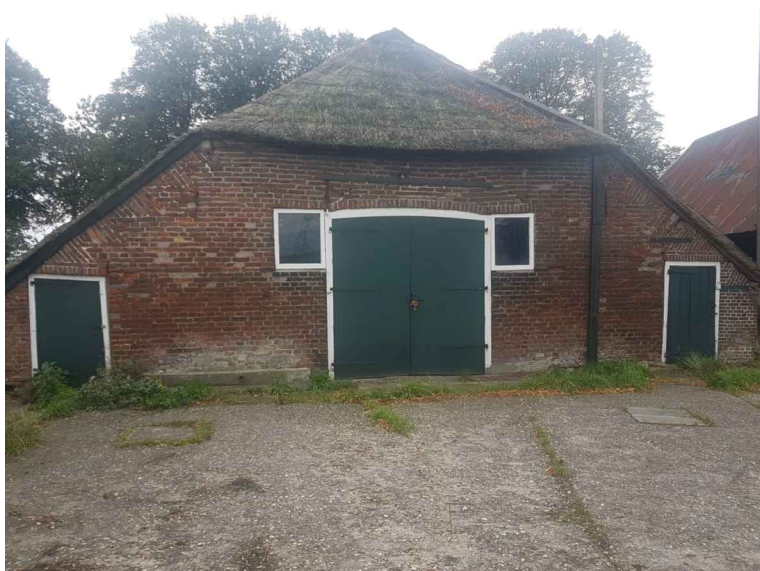
FOTO 15  
rieten kap zeer slecht en doorgezakt

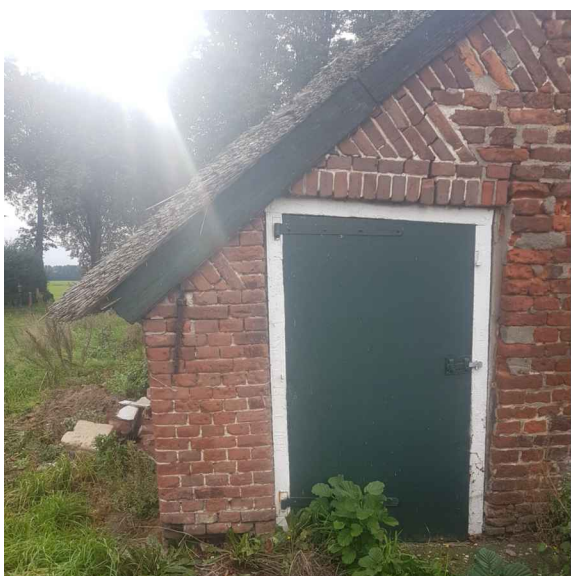
FOTO 16  
kozijn ernstig verzakt, los metselwerk

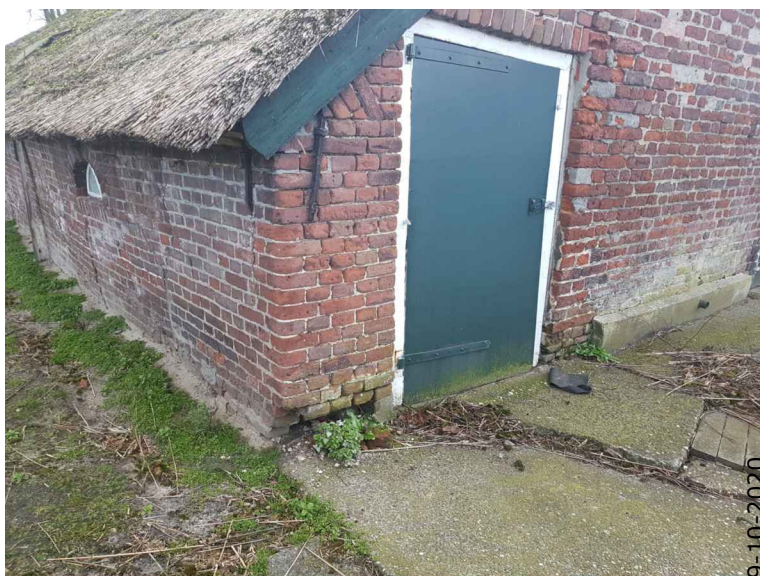
FOTO 17  
rieten kap zeer slecht en doorgezakt, zijgevel  $\pm$   
300 mm uitgezakt

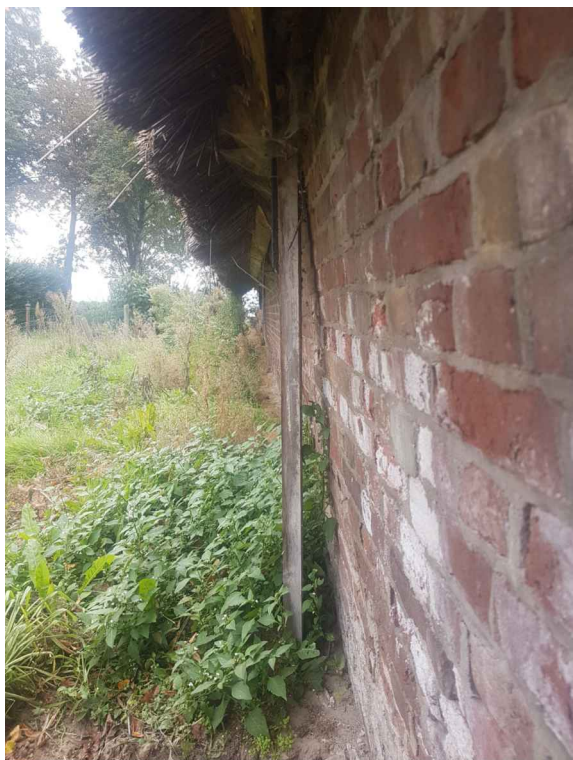
FOTO 18  
stutwerk tpv zijgevel tegen uitzakken

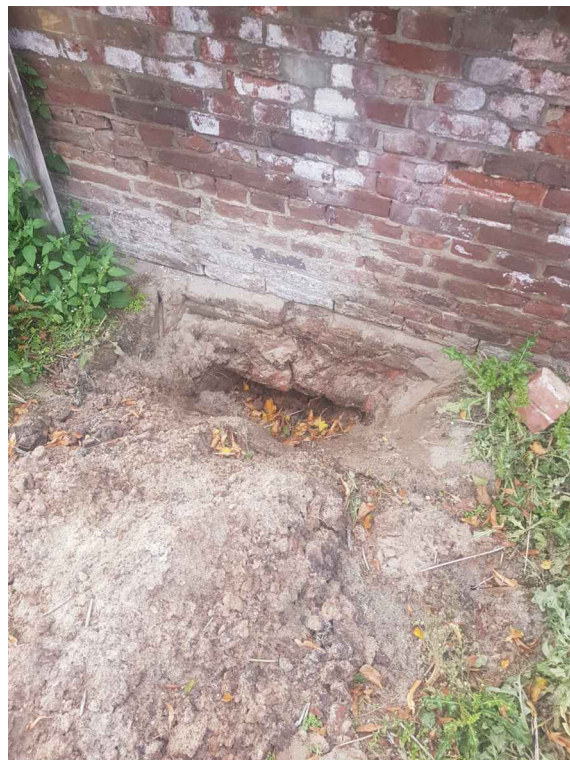
FOTO 19  
geen fundering aanwezig muur eindigd  
± 300 mm onder maaiveld

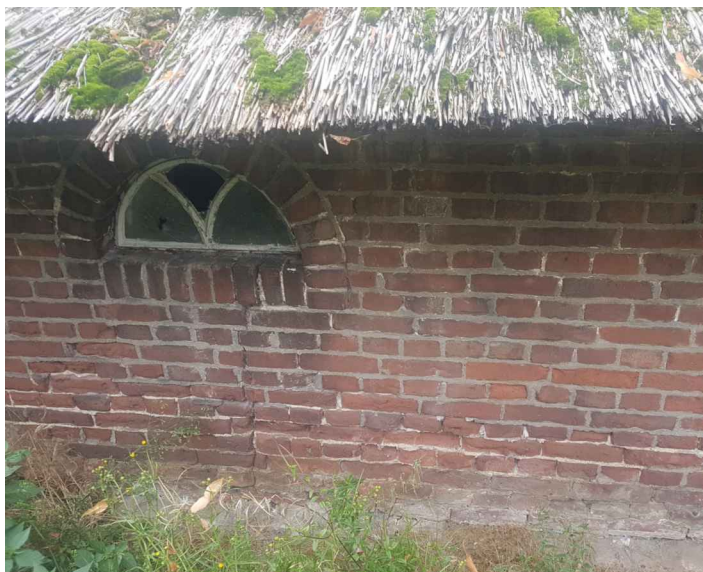
FOTO 20  
scheur onder kozijn

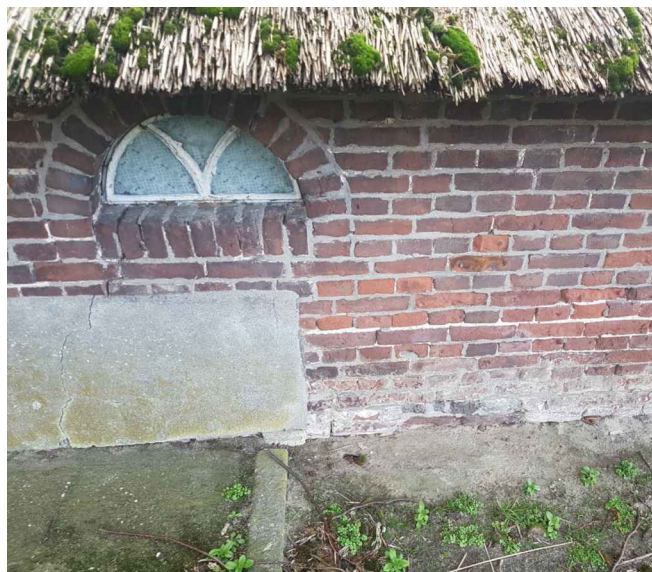
FOTO 21  
scheur in metselwer en lambrizing

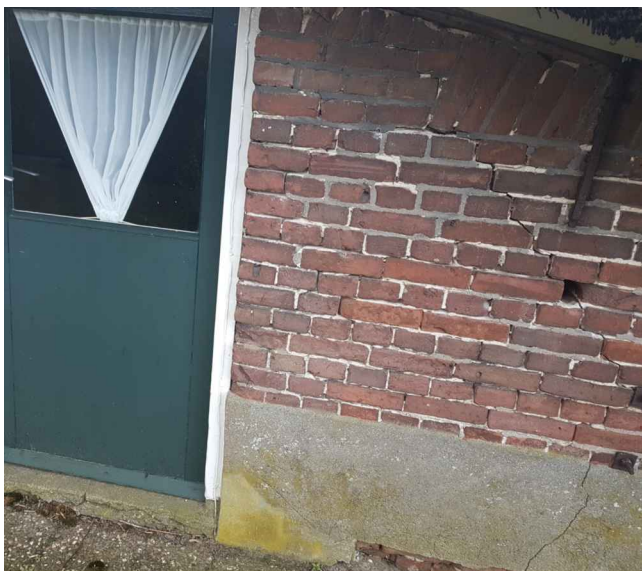
FOTO 22  
scheur in metselwerk

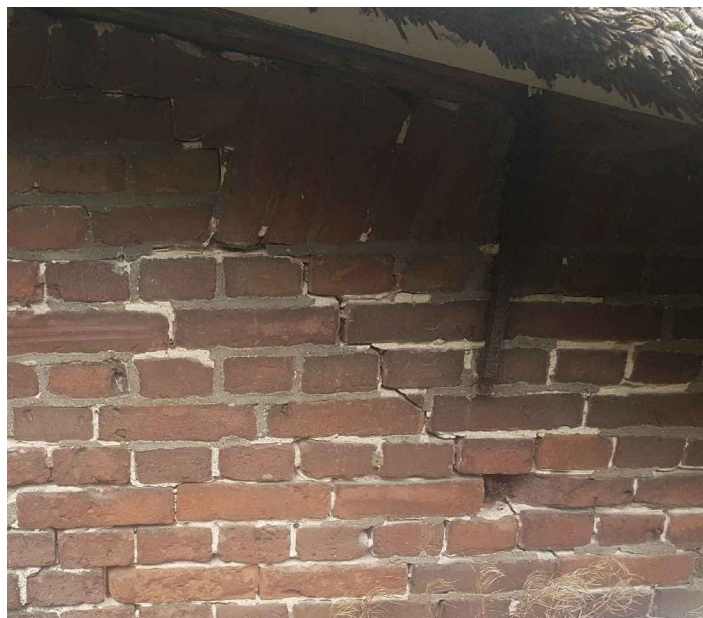
FOTO 23  
detail foto 22 scheur in metselwerk

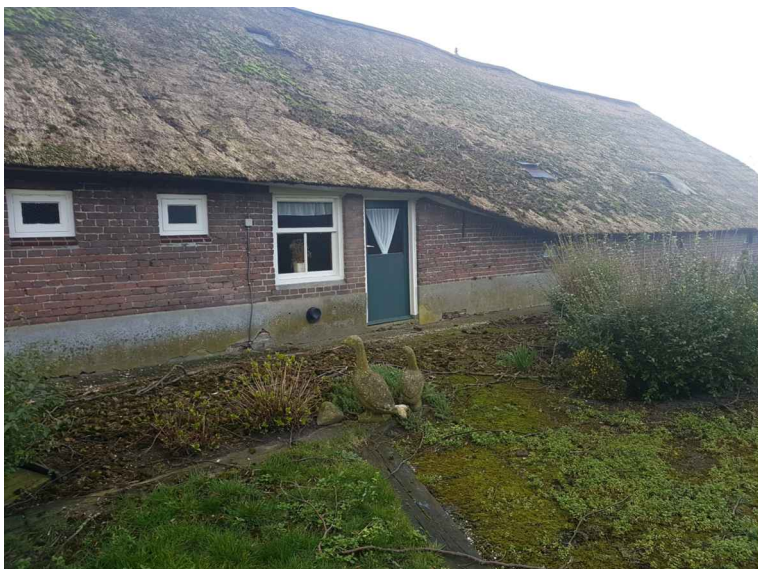
FOTO 24  
dak doorzakt riet zeer slecht

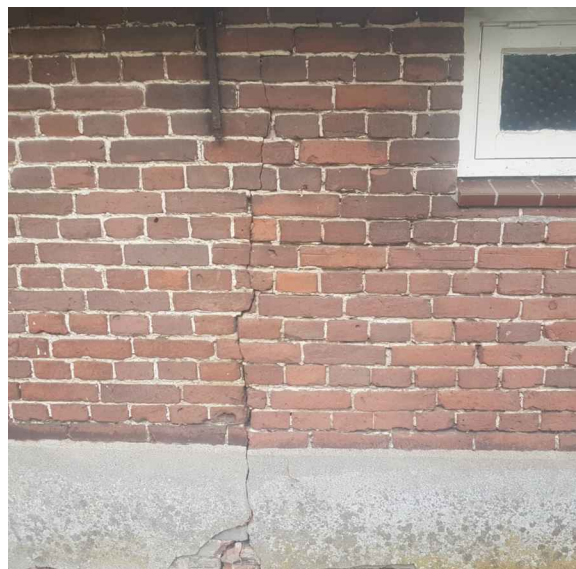
FOTO 25  
scheur in metselwer en lambrizing

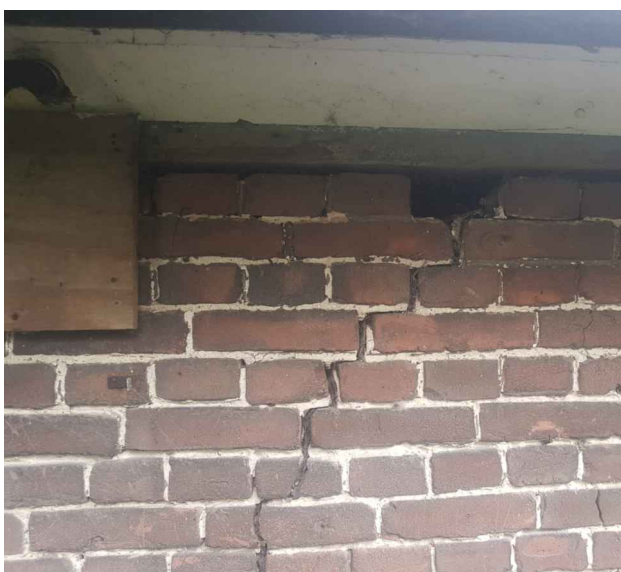
FOTO 26  
scheuren in metselwerk, losse stenen onder

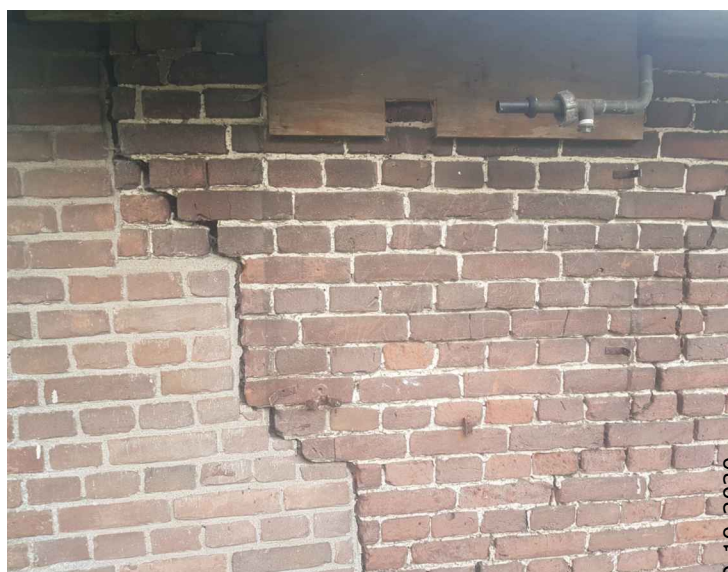
FOTO 27  
scheuren in metselwerk

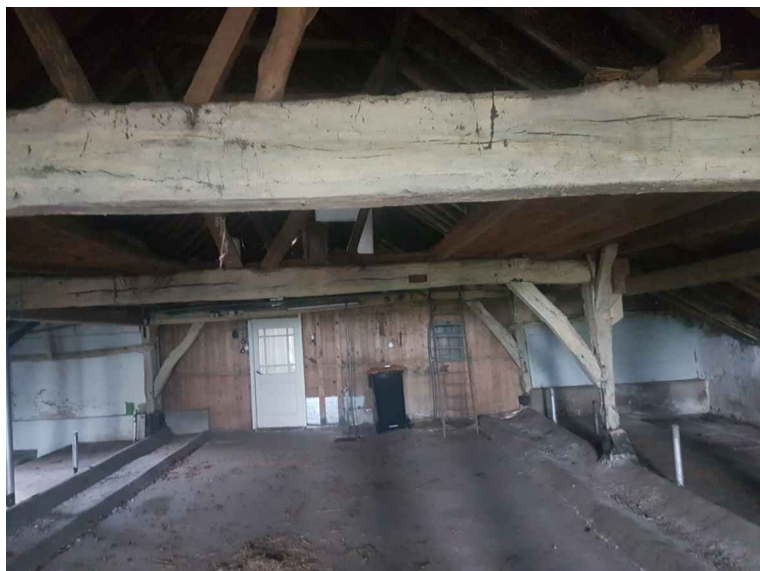
5. De bokspanten in de stal zijn in zeer slechte staat, en aangetast door boktor en houtworm.  
Bij sommige bokspanten is er geen kolom meer aanwezig, deze wordt ondersteund door 2 stalen kokers.  
De sporen zijn verrot en zijn aangetast door boktor en houtworm, overgrote deel sporen zijn verstevigd met nieuwere sporen.  
De kap is in zijn geheel in zeer slechte staat.

FOTO 0-01  
bokspanten ernstig aangetast door houtworm en boktor

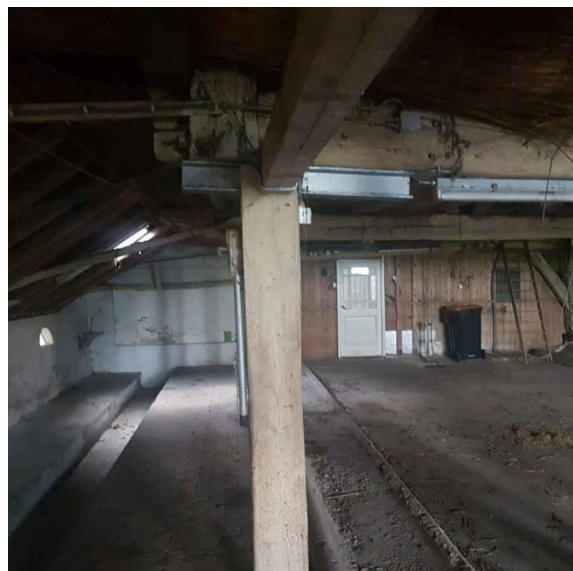
FOTO 0-02  
stalen ondersteuning in bokspant

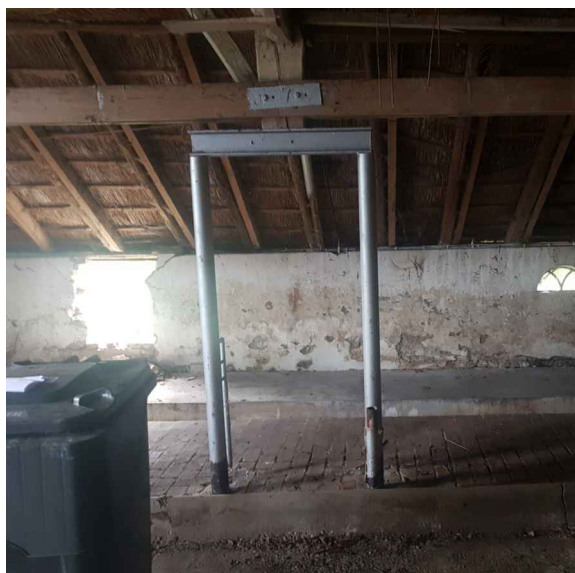
FOTO 0-03  
bokspant kolom volledig weg

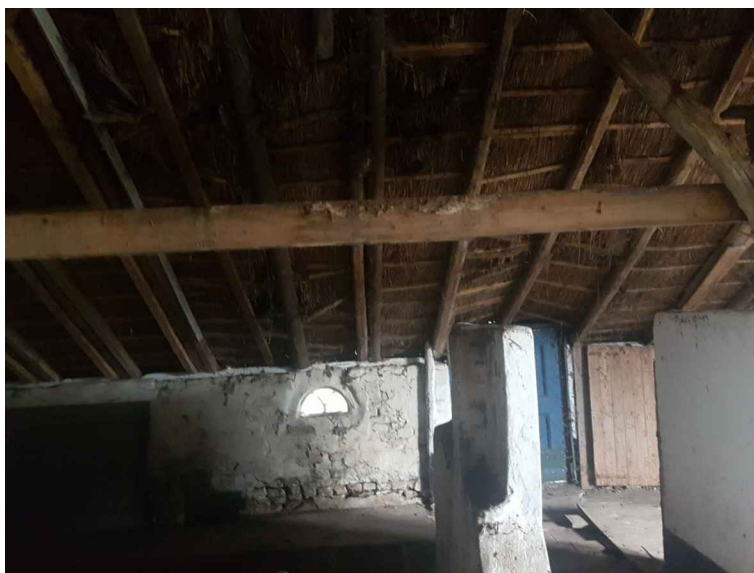
FOTO 0-04  
sporen aangetast door houtworm en boktor

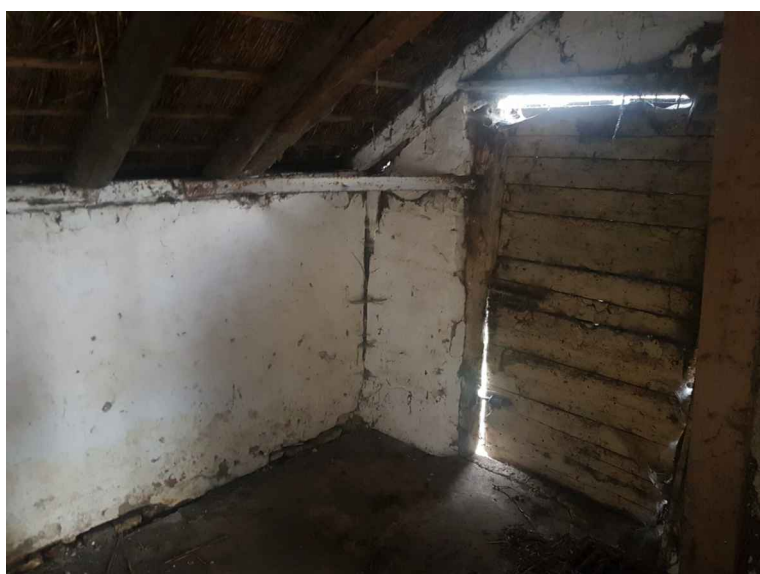
FOTO 0-05  
hoek metselwerk verstevigd door stalen strip

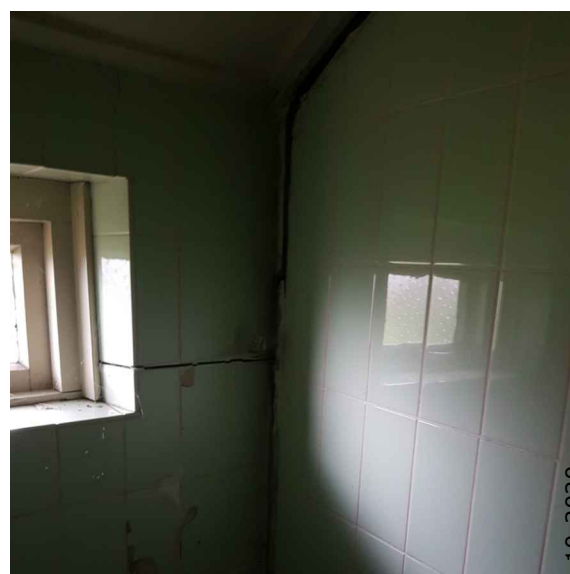
FOTO 0-06  
zijgevel doorgescheurd, scheur  $\pm 30$  mm

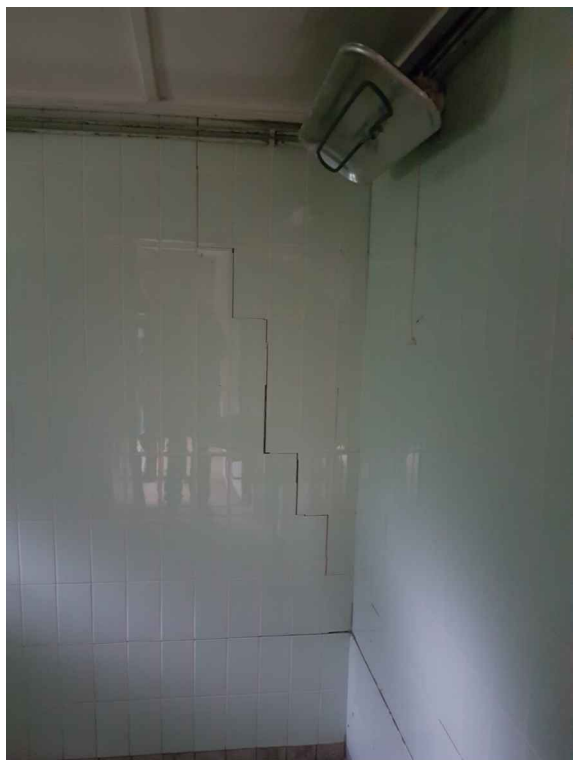
FOTO 0-07  
scheuren in badkamer

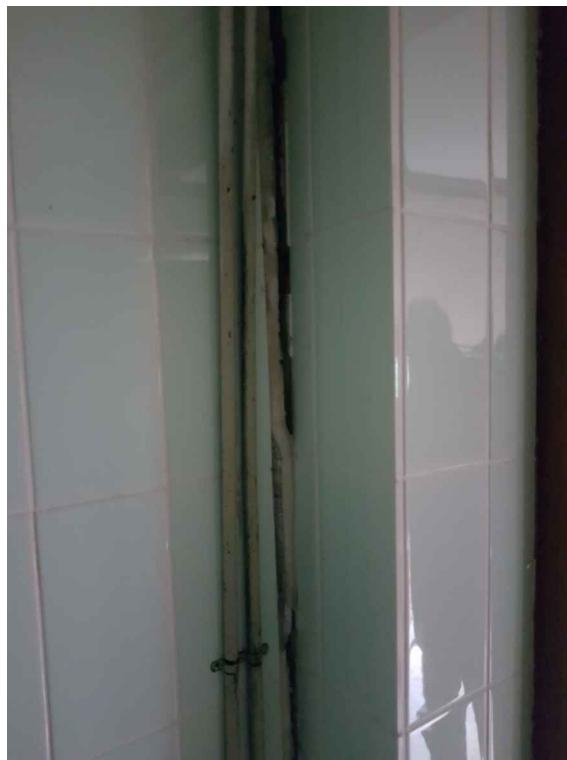
FOTO 0-08  
scheur ±30 mm

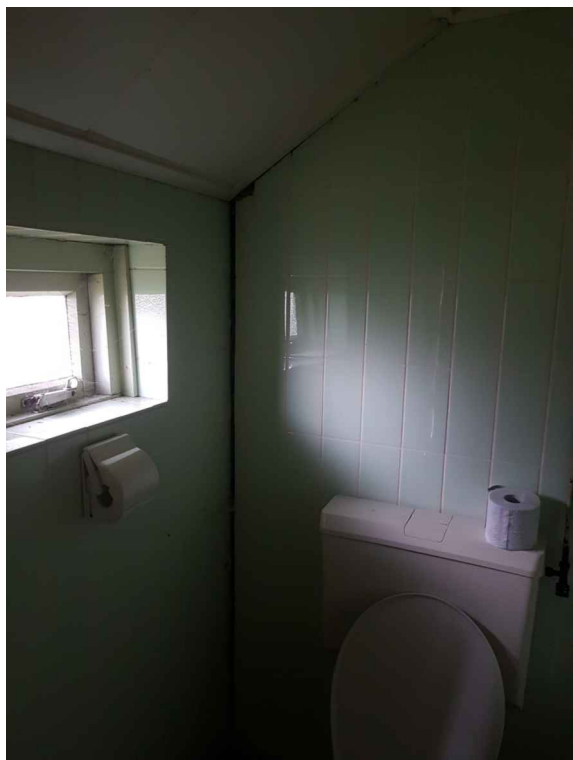
FOTO 0-09  
zijgevel doorgescheurd, scheur ±30 mm

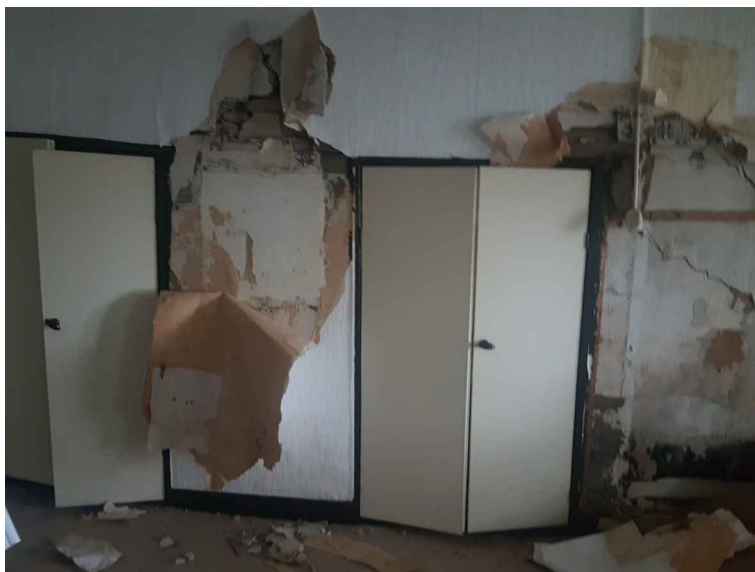
FOTO 0-10  
diverse scheuren in tussenmuur

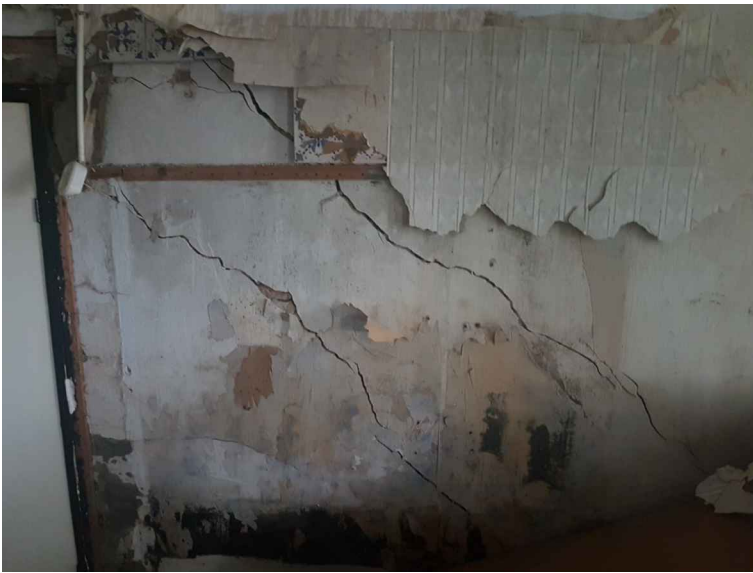
FOTO 0-11  
detail foto 10 scheuren in tussenmuur

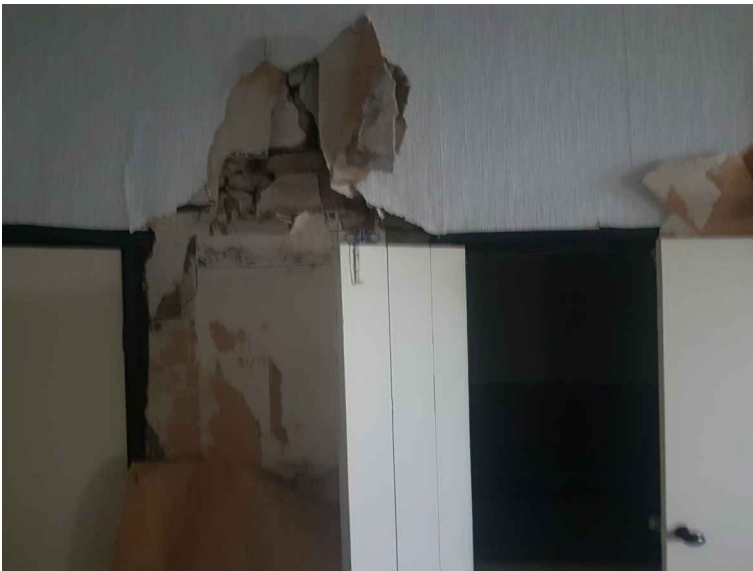
FOTO 0-12  
scheuren in tussenmuur, kozijnen doorgezakt

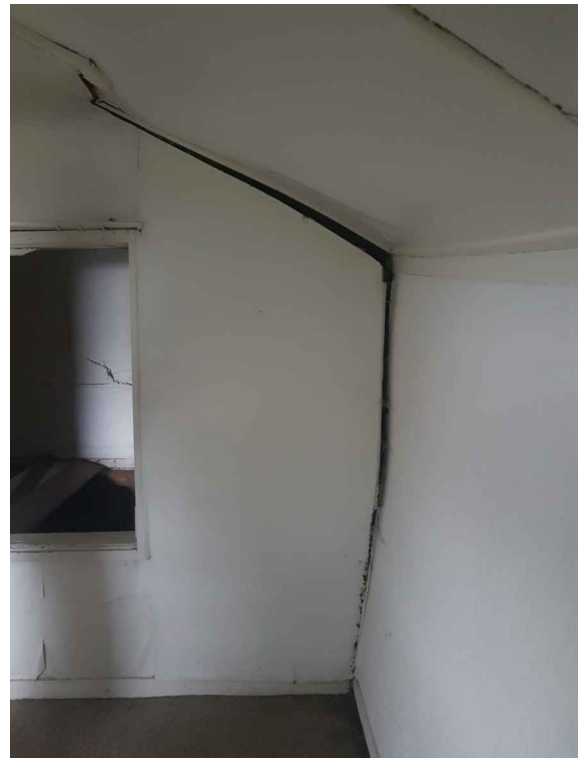
FOTO 0-14  
zijgevel uitgezakt, scheur  $\pm 30$  mm

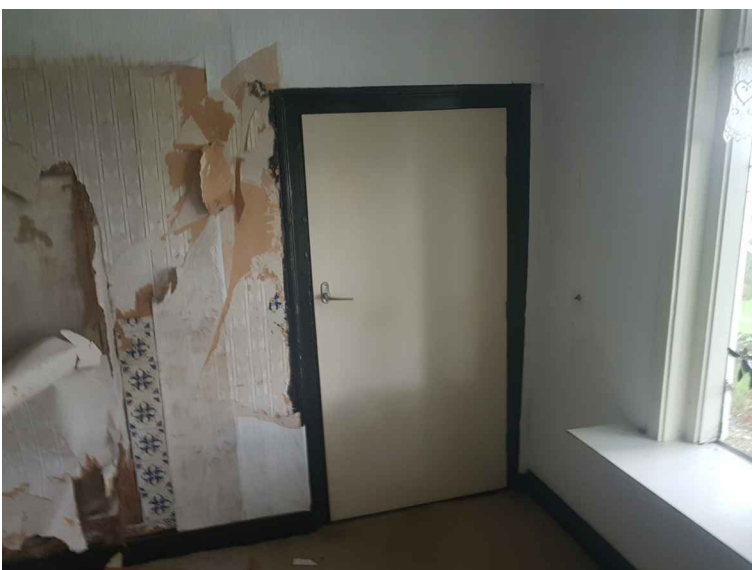
FOTO 0-13  
scheuren in tussenmuur, kozijn doorgezakt

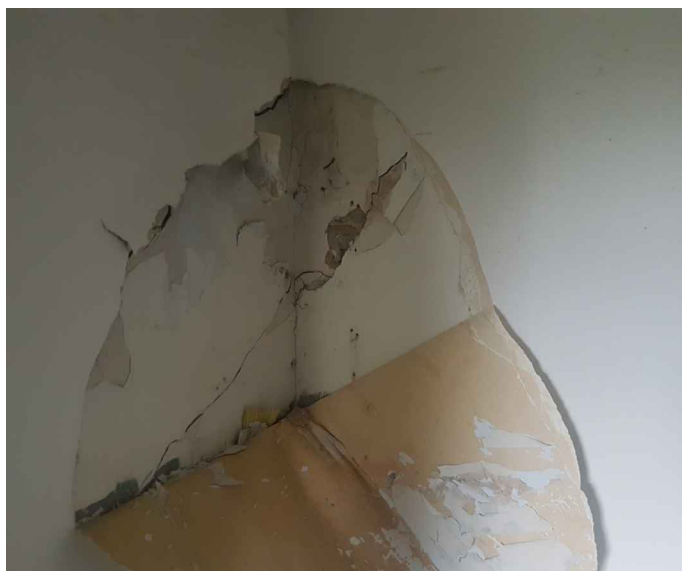
FOTO 0-15  
Scheur in tussenmuur

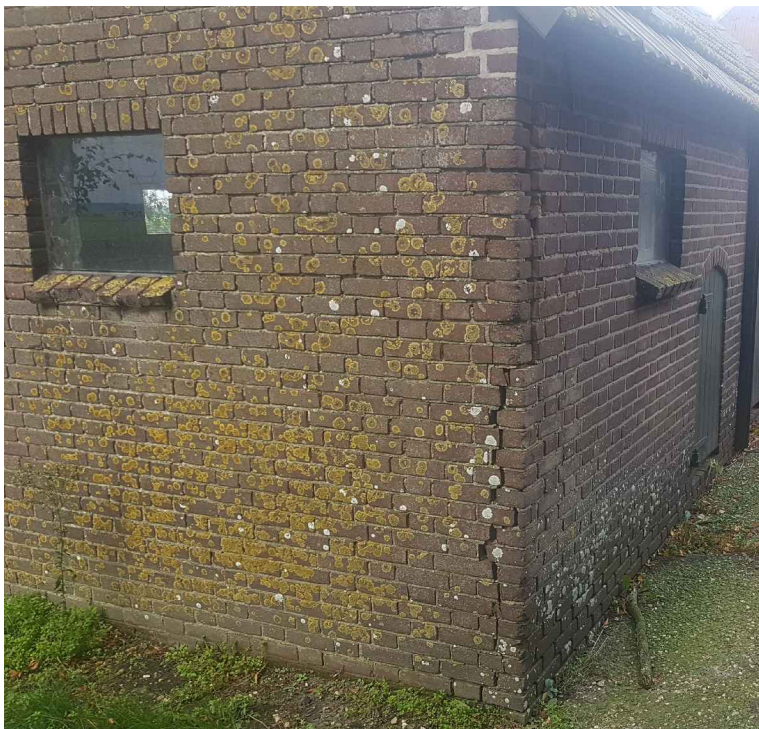
FOTO 1-01  
Rechter zijgevel uitgezakt tpv voorgevel, scheur  
±10 mm

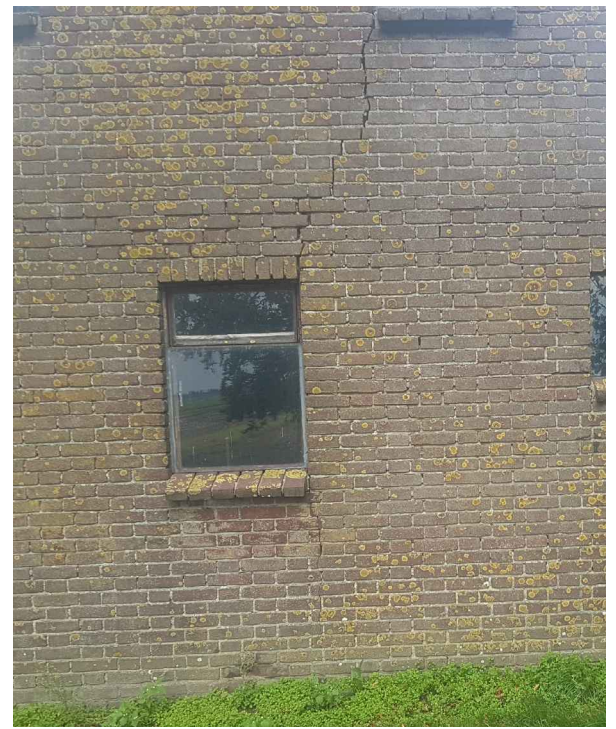
FOTO 1-02  
Scheur tpv voorgevel

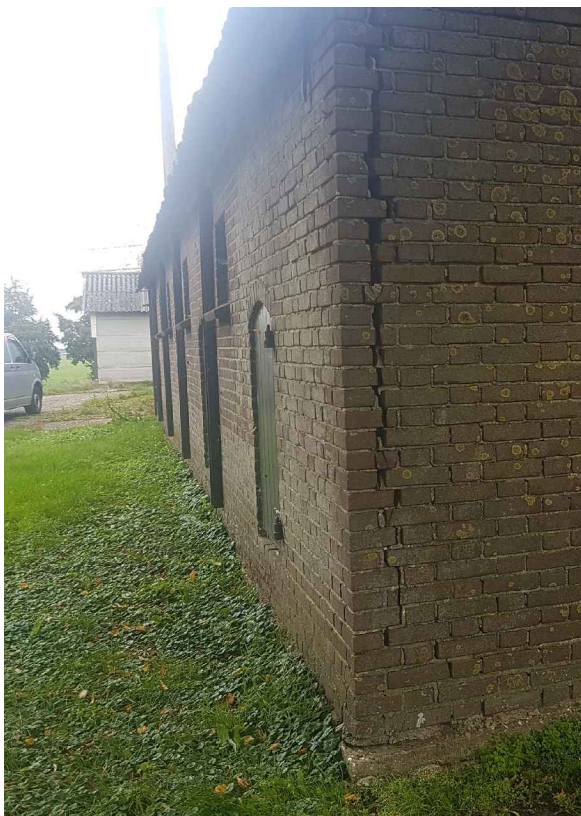
FOTO 1-03  
Linker zijgevel uitgezakt tpv voorgevel, scheur  
±10 mm

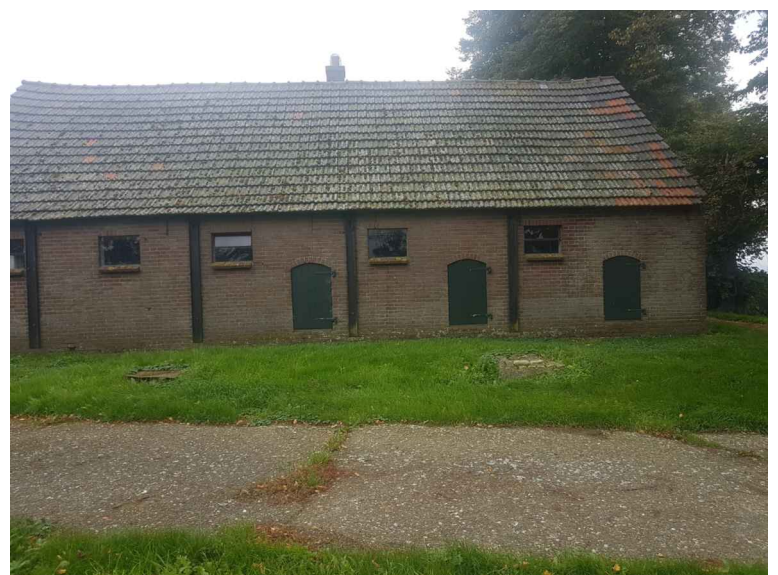
FOTO 1-04  
Linker zijgevel uitgezakt, ondersteunt door  
staalprofielen ter voorkoming van instorten

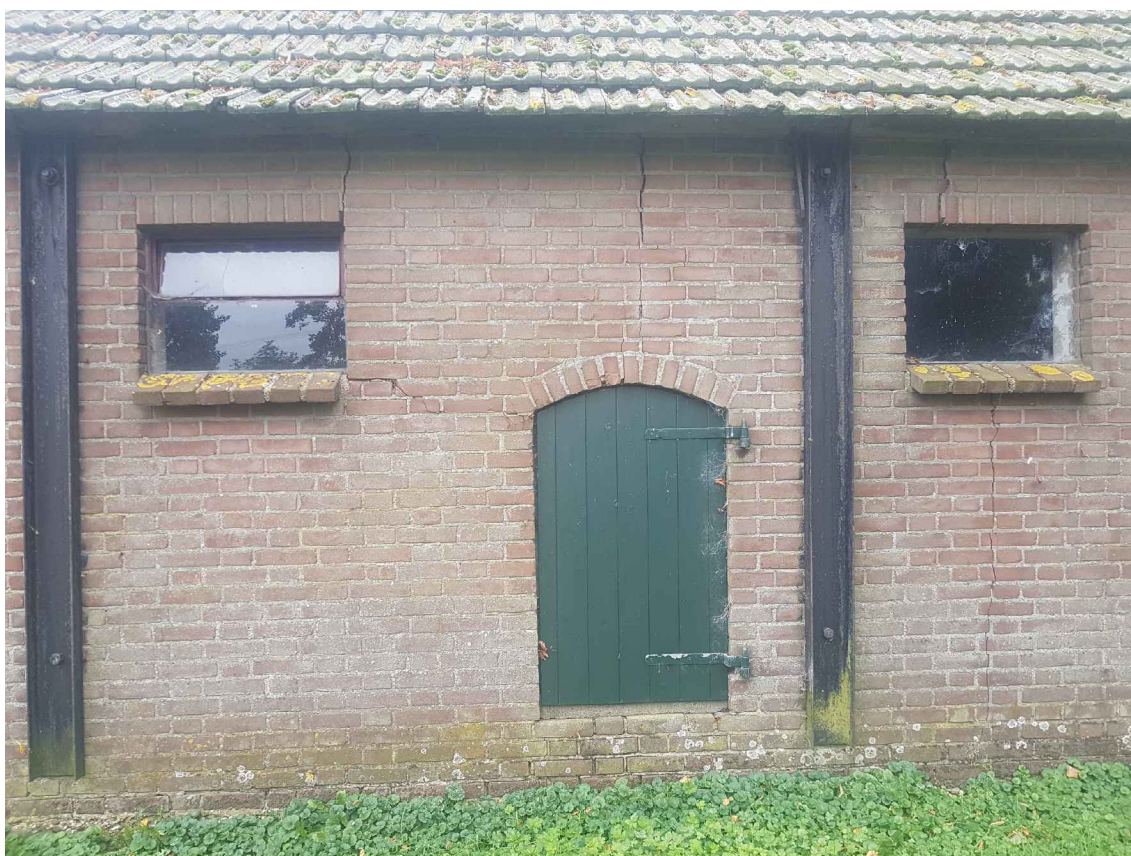
FOTO 1-05  
Scheuren in linker zijgevel

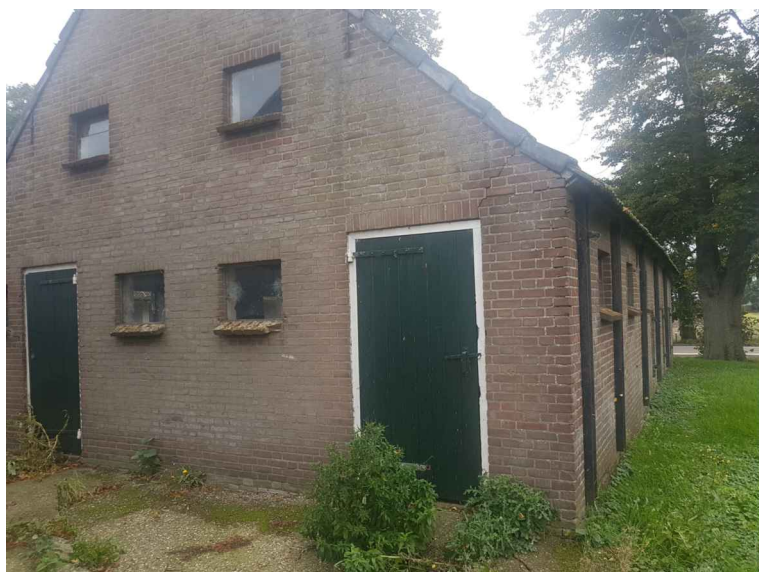
FOTO 1-06  
Scheuren in achtergevel tpv linker zijgevel

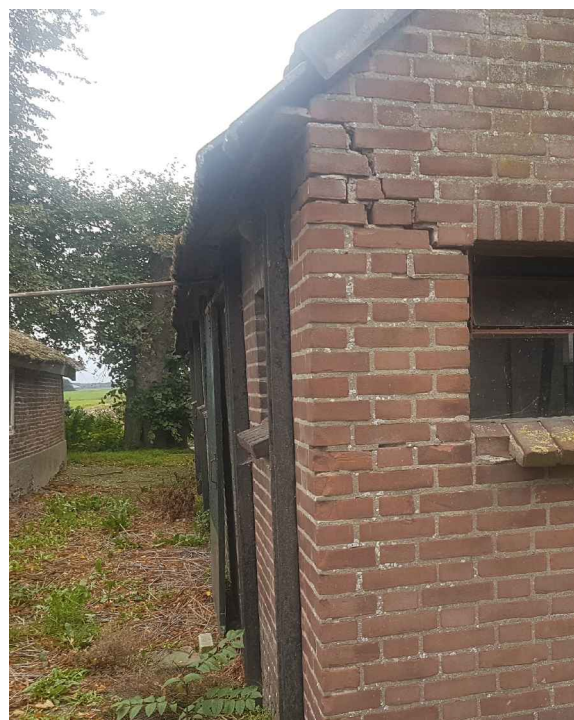
FOTO 1-07  
Scheuren in achtergevel tpv rechter zijgevel

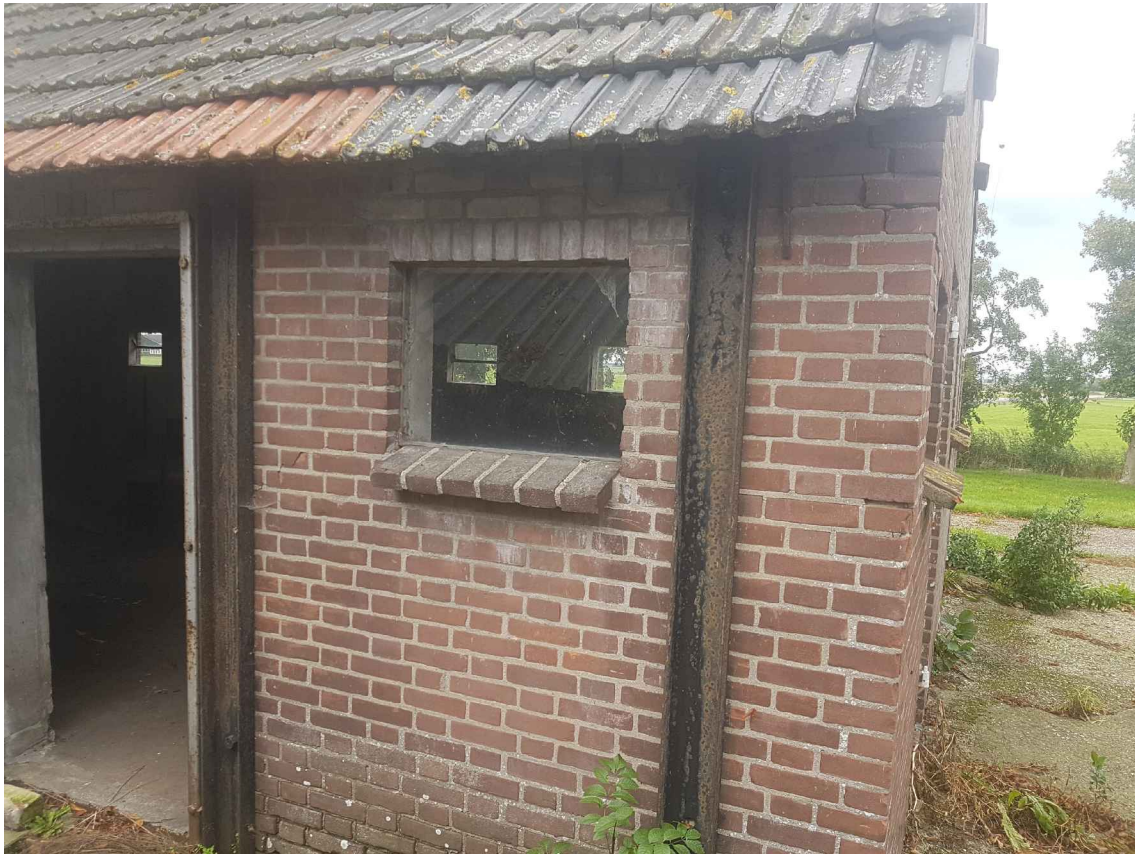
FOTO 1-08  
Rechter zijgevel uitgezakt, ondersteunt door  
staalprofielen ter voorkoming van instorten

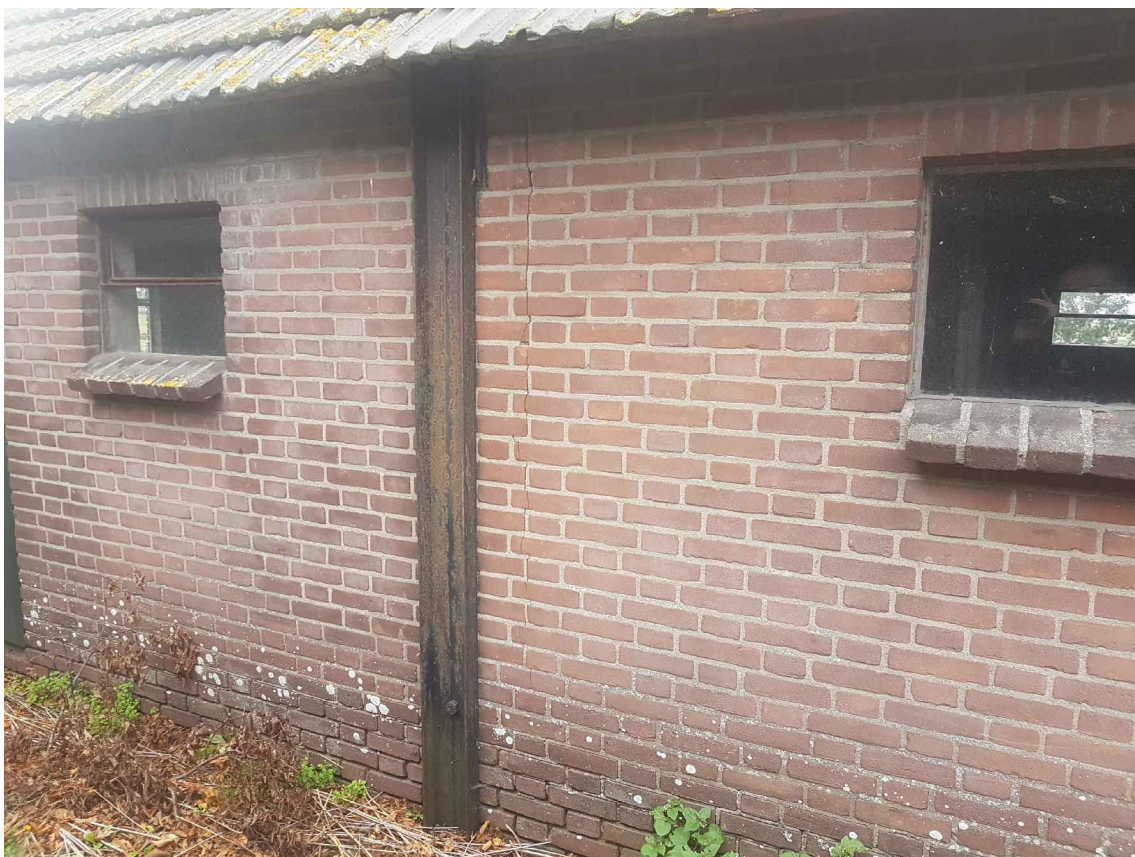
FOTO 1-09  
Scheur in rechter zijgevel uitgezakt, slecht voegwerk
