# SLOOPRAPPORT

SLOOP BOERDERIJ, GRUPPENSTAL EN HOOIBERG  
AAN HET ZUIDEINDE-OOST 17 TE 8278 AS KAMPERVEEN

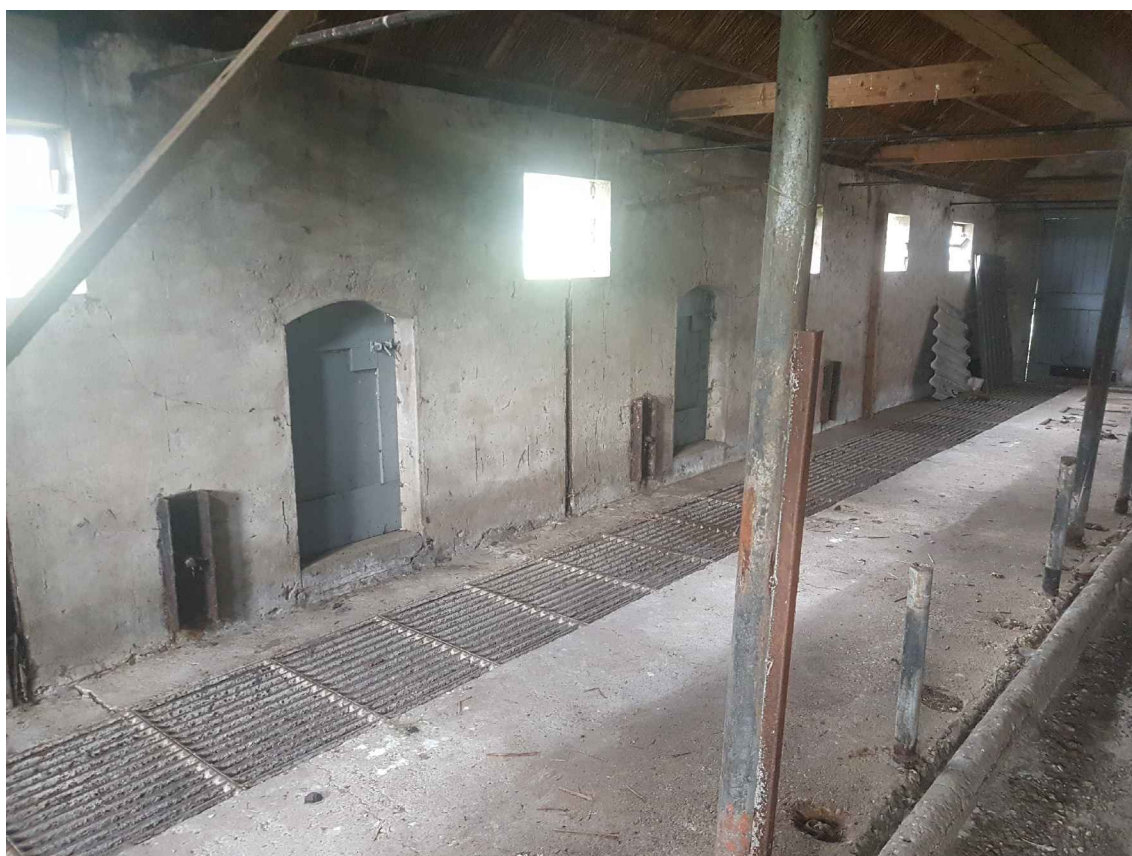
5. In de stal zijn trekstangen van linker gevel tot rechter gevel aangebracht en verbonden met de staalprofielen aan de buitenkant.

FOTO 01-01  
trekstangen aangebracht van linker naar rechter zijgevel

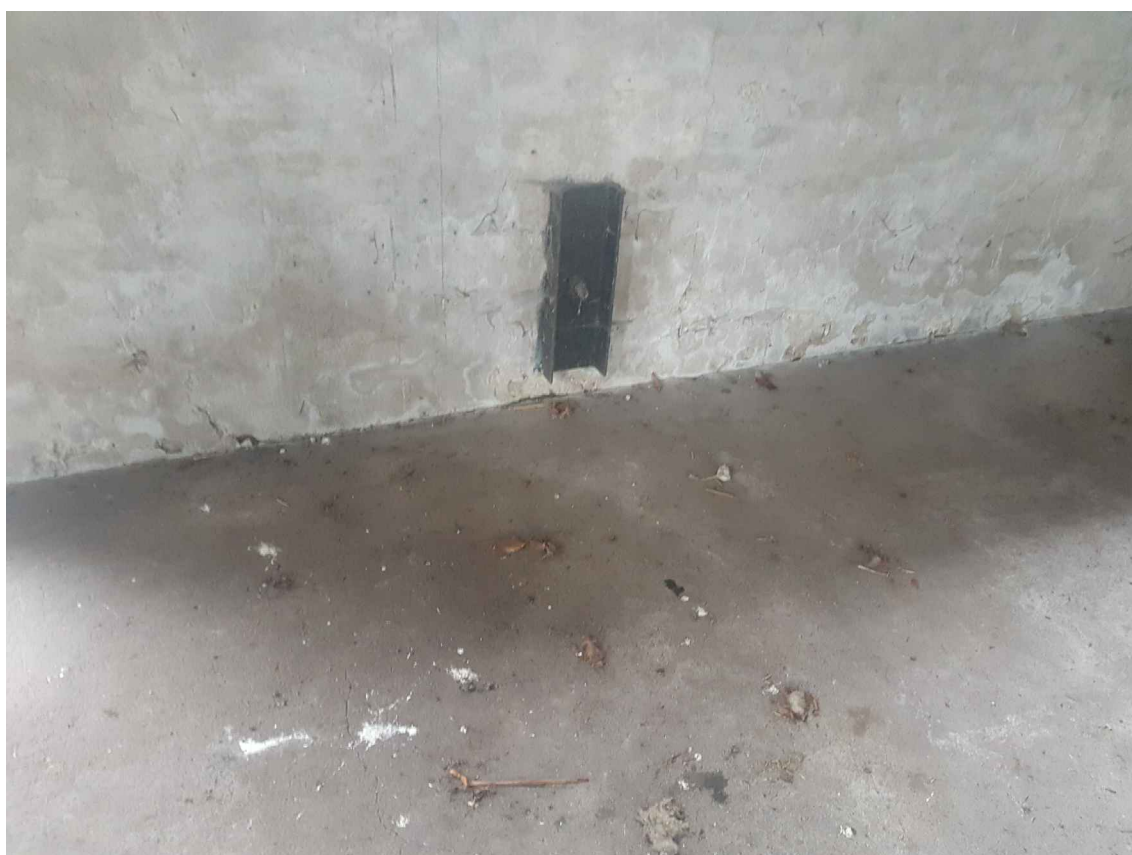
FOTO 01-02  
Staalprofiel gekoppeld aan staalprofiel buiten

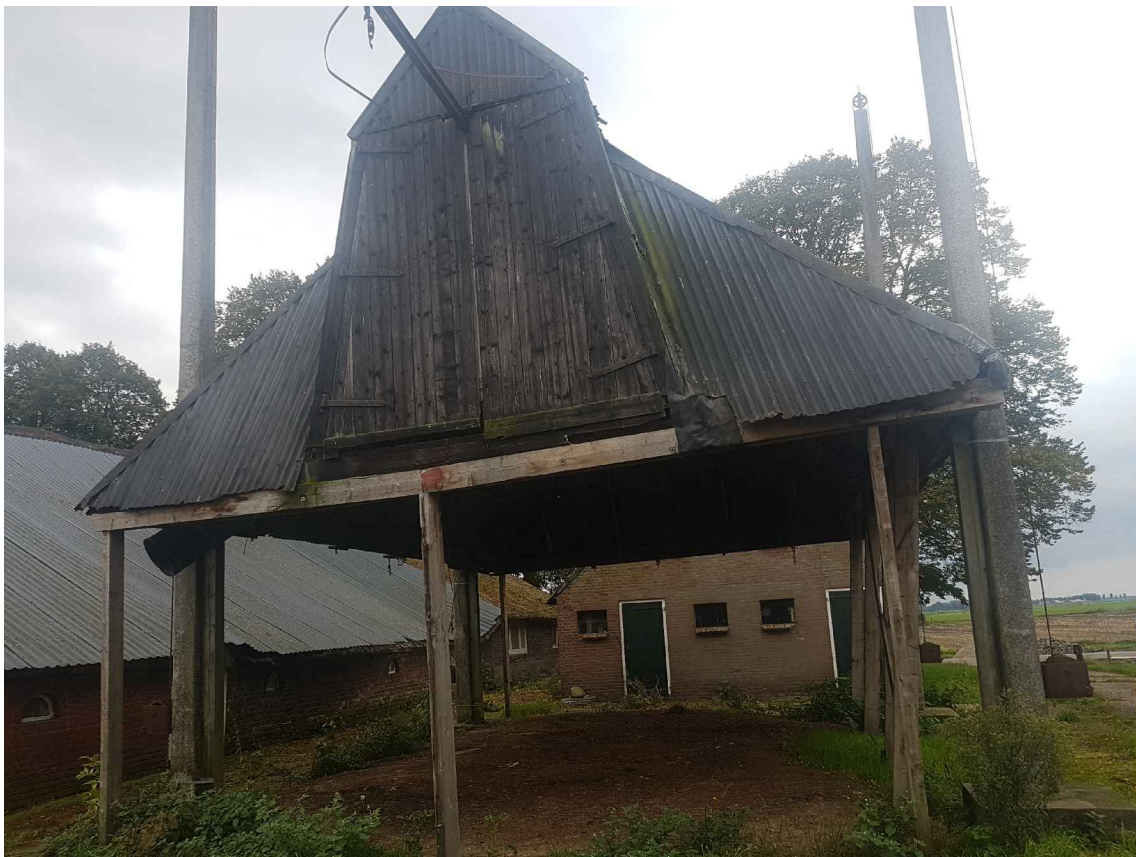
1. De gordingkap bestaat stalen golfplaten en is in zeer slechte staat.  
De kap wordt ondersteunt door houten balken om instorten te voorkomen.  
De betonnen kolommen en hijsbalk worden opgeslagen en hergebruikt.

FOTO 2-01  
Hooiberg ondersteund door houten balken

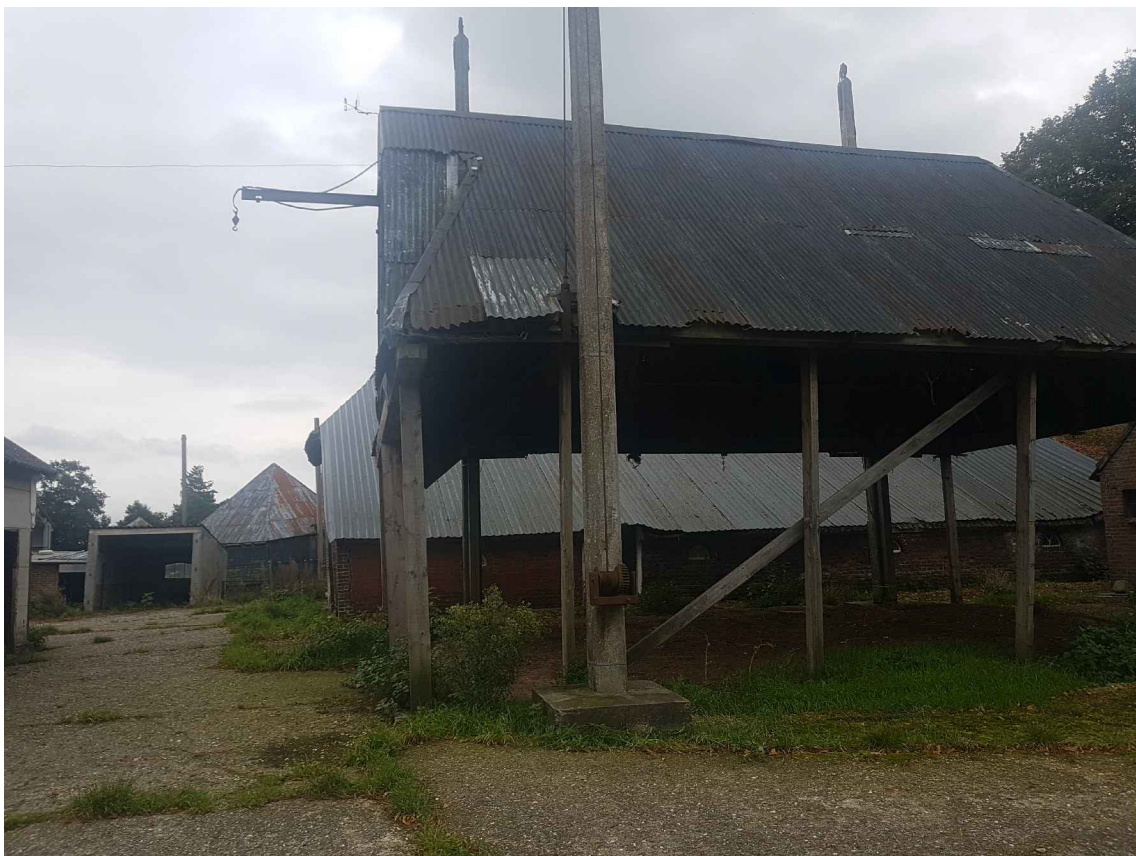
FOTO 2-02  
De kolommen en hijsbalk worden opgeslagen en hergebruikt
