# **BOMEN EFFECT ANALYSE**

PROJECT AMBACHTSTRAAT, DE LUTTE

Rapport: BEA-100522B-216

Datum: 3 juni 2022

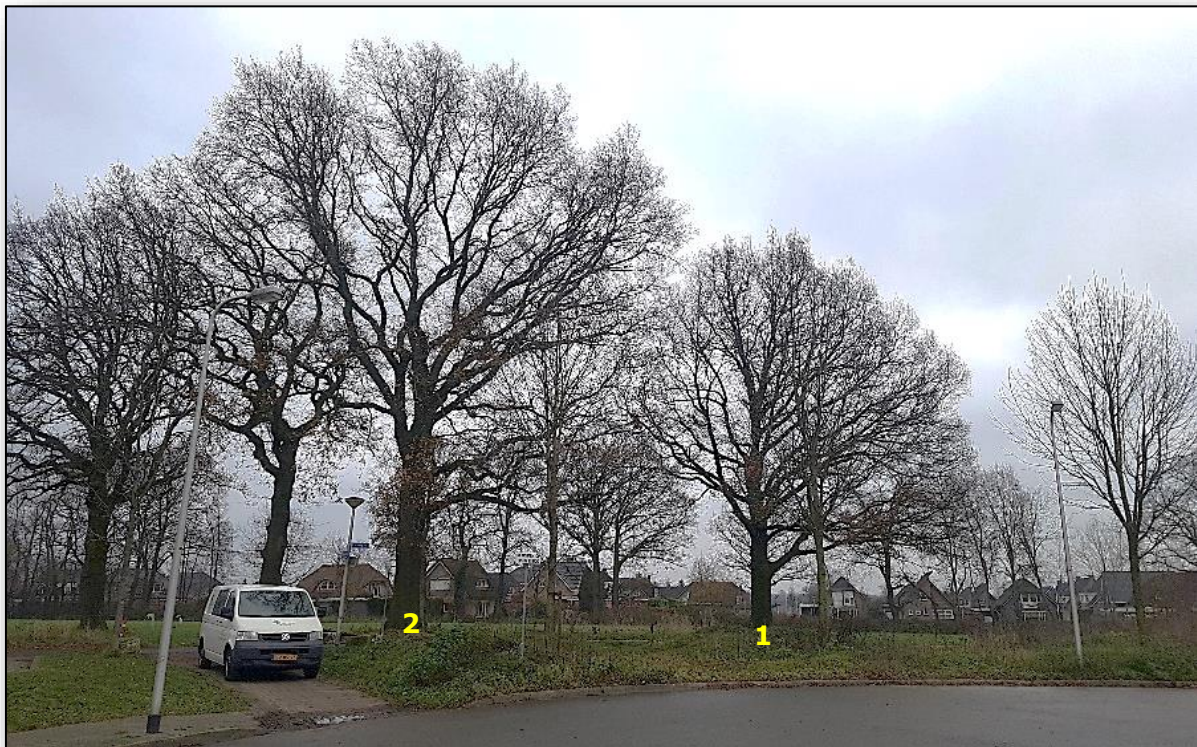
**Foto 4:**  
Het verlengde trace is gepland tussen de bomen 1 en 2.

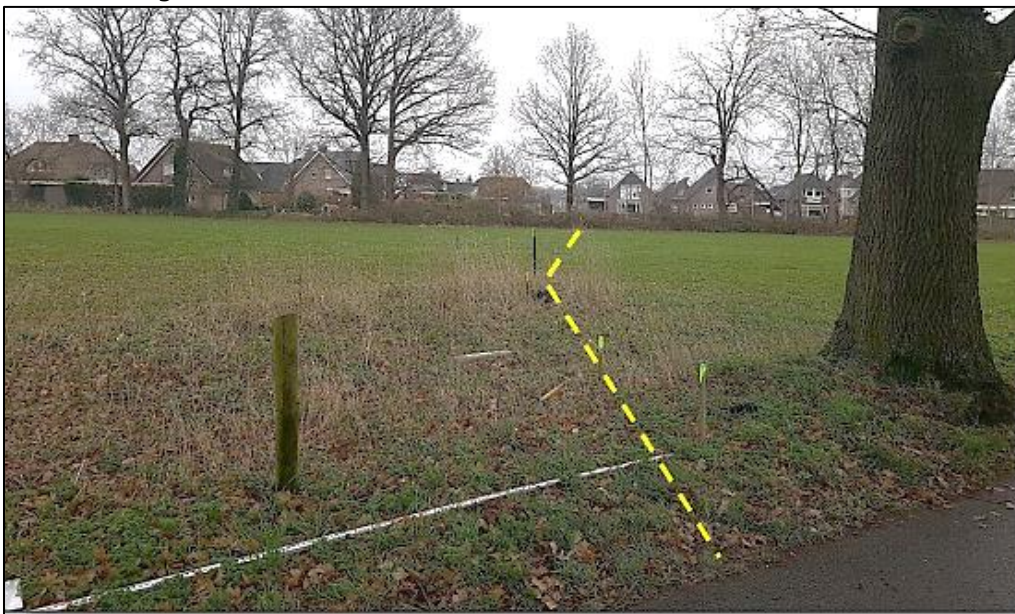
**Foto 5:** uitgezette verlengde trace van de Ambachtstraat zoals door de gemeente met piketjes in het veld is weergegeven.

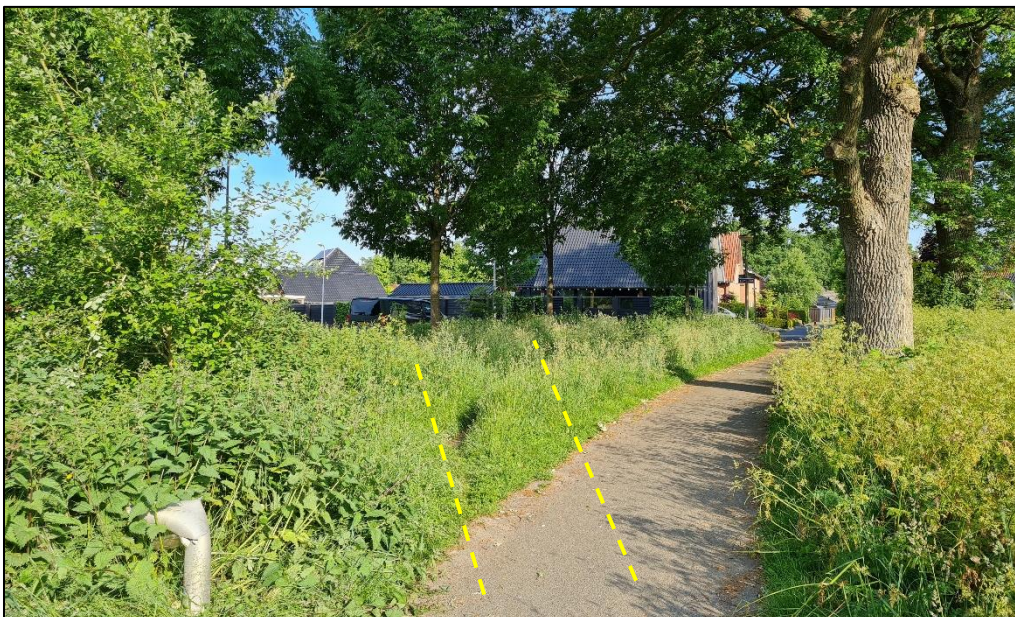
Wat in de huidige planvorming wel wezenlijk is verandert, is het verleggen van het fietspad op een ruimere afstand van de bomen, maar nog steeds binnen de kroonprojectie.

Voor het nieuwe deel van het fietspad zal een cunet uitgegraven moeten worden van 36 cm onder bestaand maaiveld. Dit bestaat uit 30 cm fundering van zand voor zandbed en 6 cm dikke tegels.

**Foto 6:** impressie nieuwe routing fietspad, bestaande uit tegelverharding

- Ten aanzien van het fietspad verdient het de aanbeveling om ook hier onder toezicht de graafwerkzaamheden te laten plaatsvinden en hierbij een wortelbesparende werkwijze te hanteren. Dat wil zeggen dat het de voorkeur geniet om bij voorkeur niet dieper te graven dan 15 cm onder het maaiveld. Enige wortelsnoei zal onvermijdelijk zijn, mits vakkundig uitgevoerd. Dit betekent dat het zandbad lokaal minder dik c.q. diep wordt gerealiseerd.

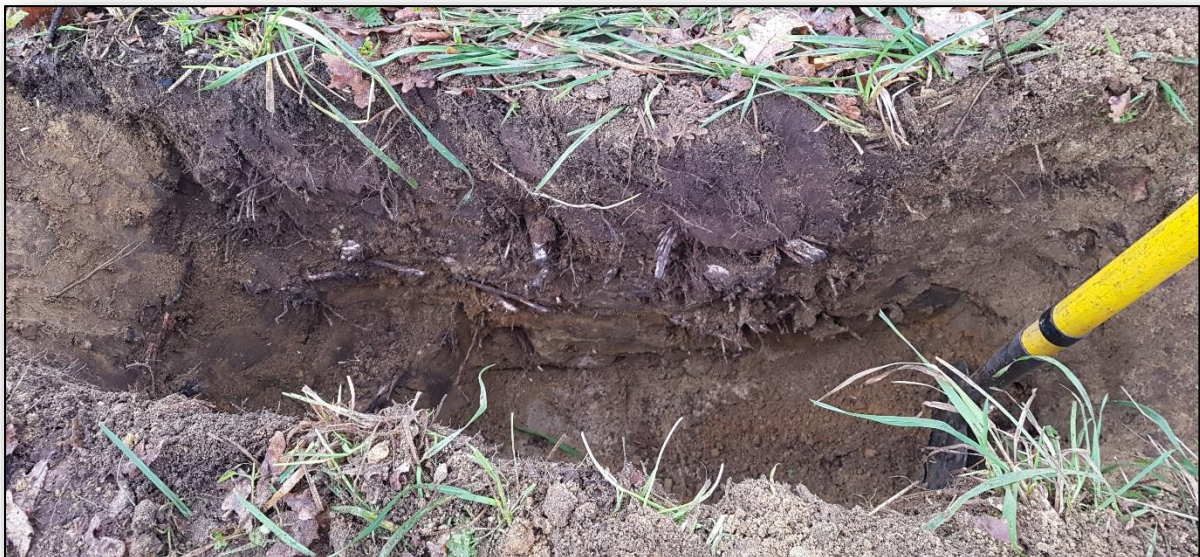
Het bovenste deel van het profiel P1 bestaat uit een matig humusrijke zandgrond, intensief doorworteld met een worteldiameter tot 5 cm doorsnede. Vanaf -50 cm verandert het profiel in een humusarm grof zand, waarbij tot een diepte van 0.60 meter nog enkele haarwortels zijn waargenomen.

**Foto 7:** beeld profiel P1 (*bijlage 1*) ter hoogte van boom 1.

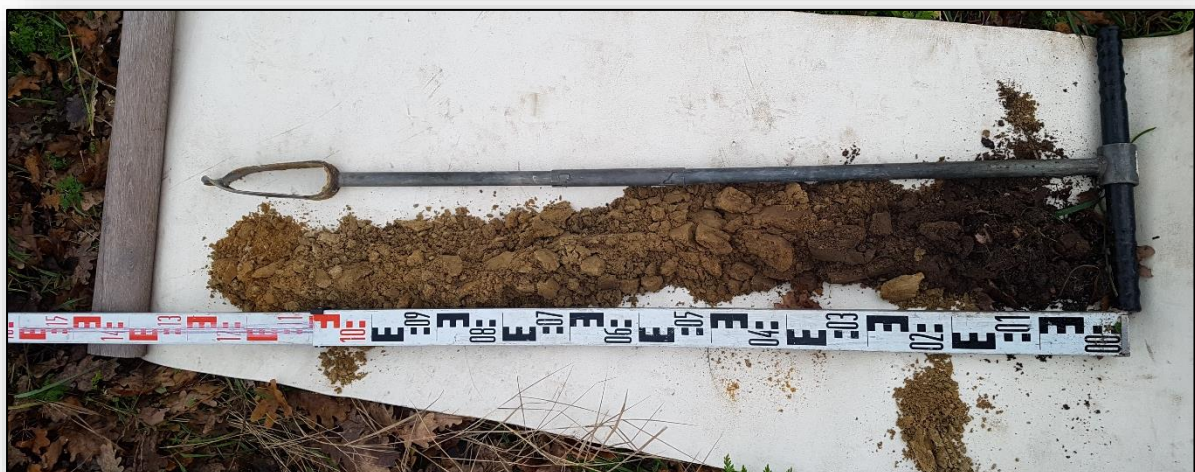
Bij profiel P2 is het profiel overeenkomstig, maar is de toplaag, bestaande uit een matig humusrijke zandgrond 40 cm dik. Vanaf -70 cm diepte neemt de verdichting toe, evenals de leemfractie. Vanaf -110 cm verandert het profiel in gemengd fijn zand (oranje/wit) met eveneens een toenemende leemfractie. Wortels worden vanaf 60 á 70 cm niet meer waargenomen.

**Foto 8:** beeld profiel P2 (*bijlage 1*) ter hoogte van boom 2.

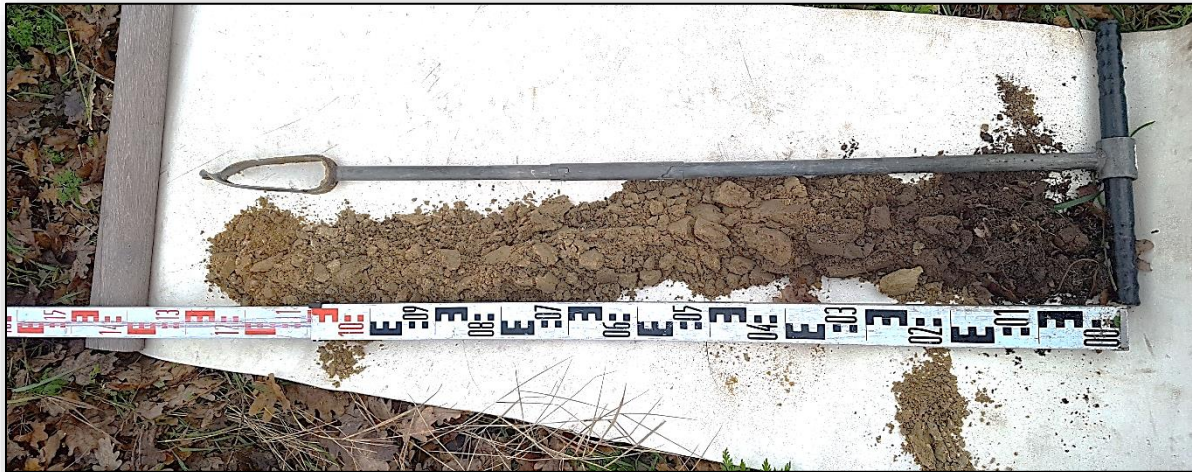
Ook bij profiel P3 bestaat de bovenste 40 cm uit een matig humusrijke zandgrond, waarbij de wortelintensiteit echter pas sterk toeneemt vanaf 15 cm onder het maaiveld. Er bevinden zich hier wortels met een diameter van 3-5 cm. Na 50 cm is slechts sprake van lichte haar beworteling in humusarm zand. Dus ook op groter afstand van vanaf de stam bevinden zich de grootste hoeveelheid wortels zich vlak aan de oppervlakte.

**Foto 9:** beeld profiel P3 (bijlage 1) ter hoogte van boom 1.

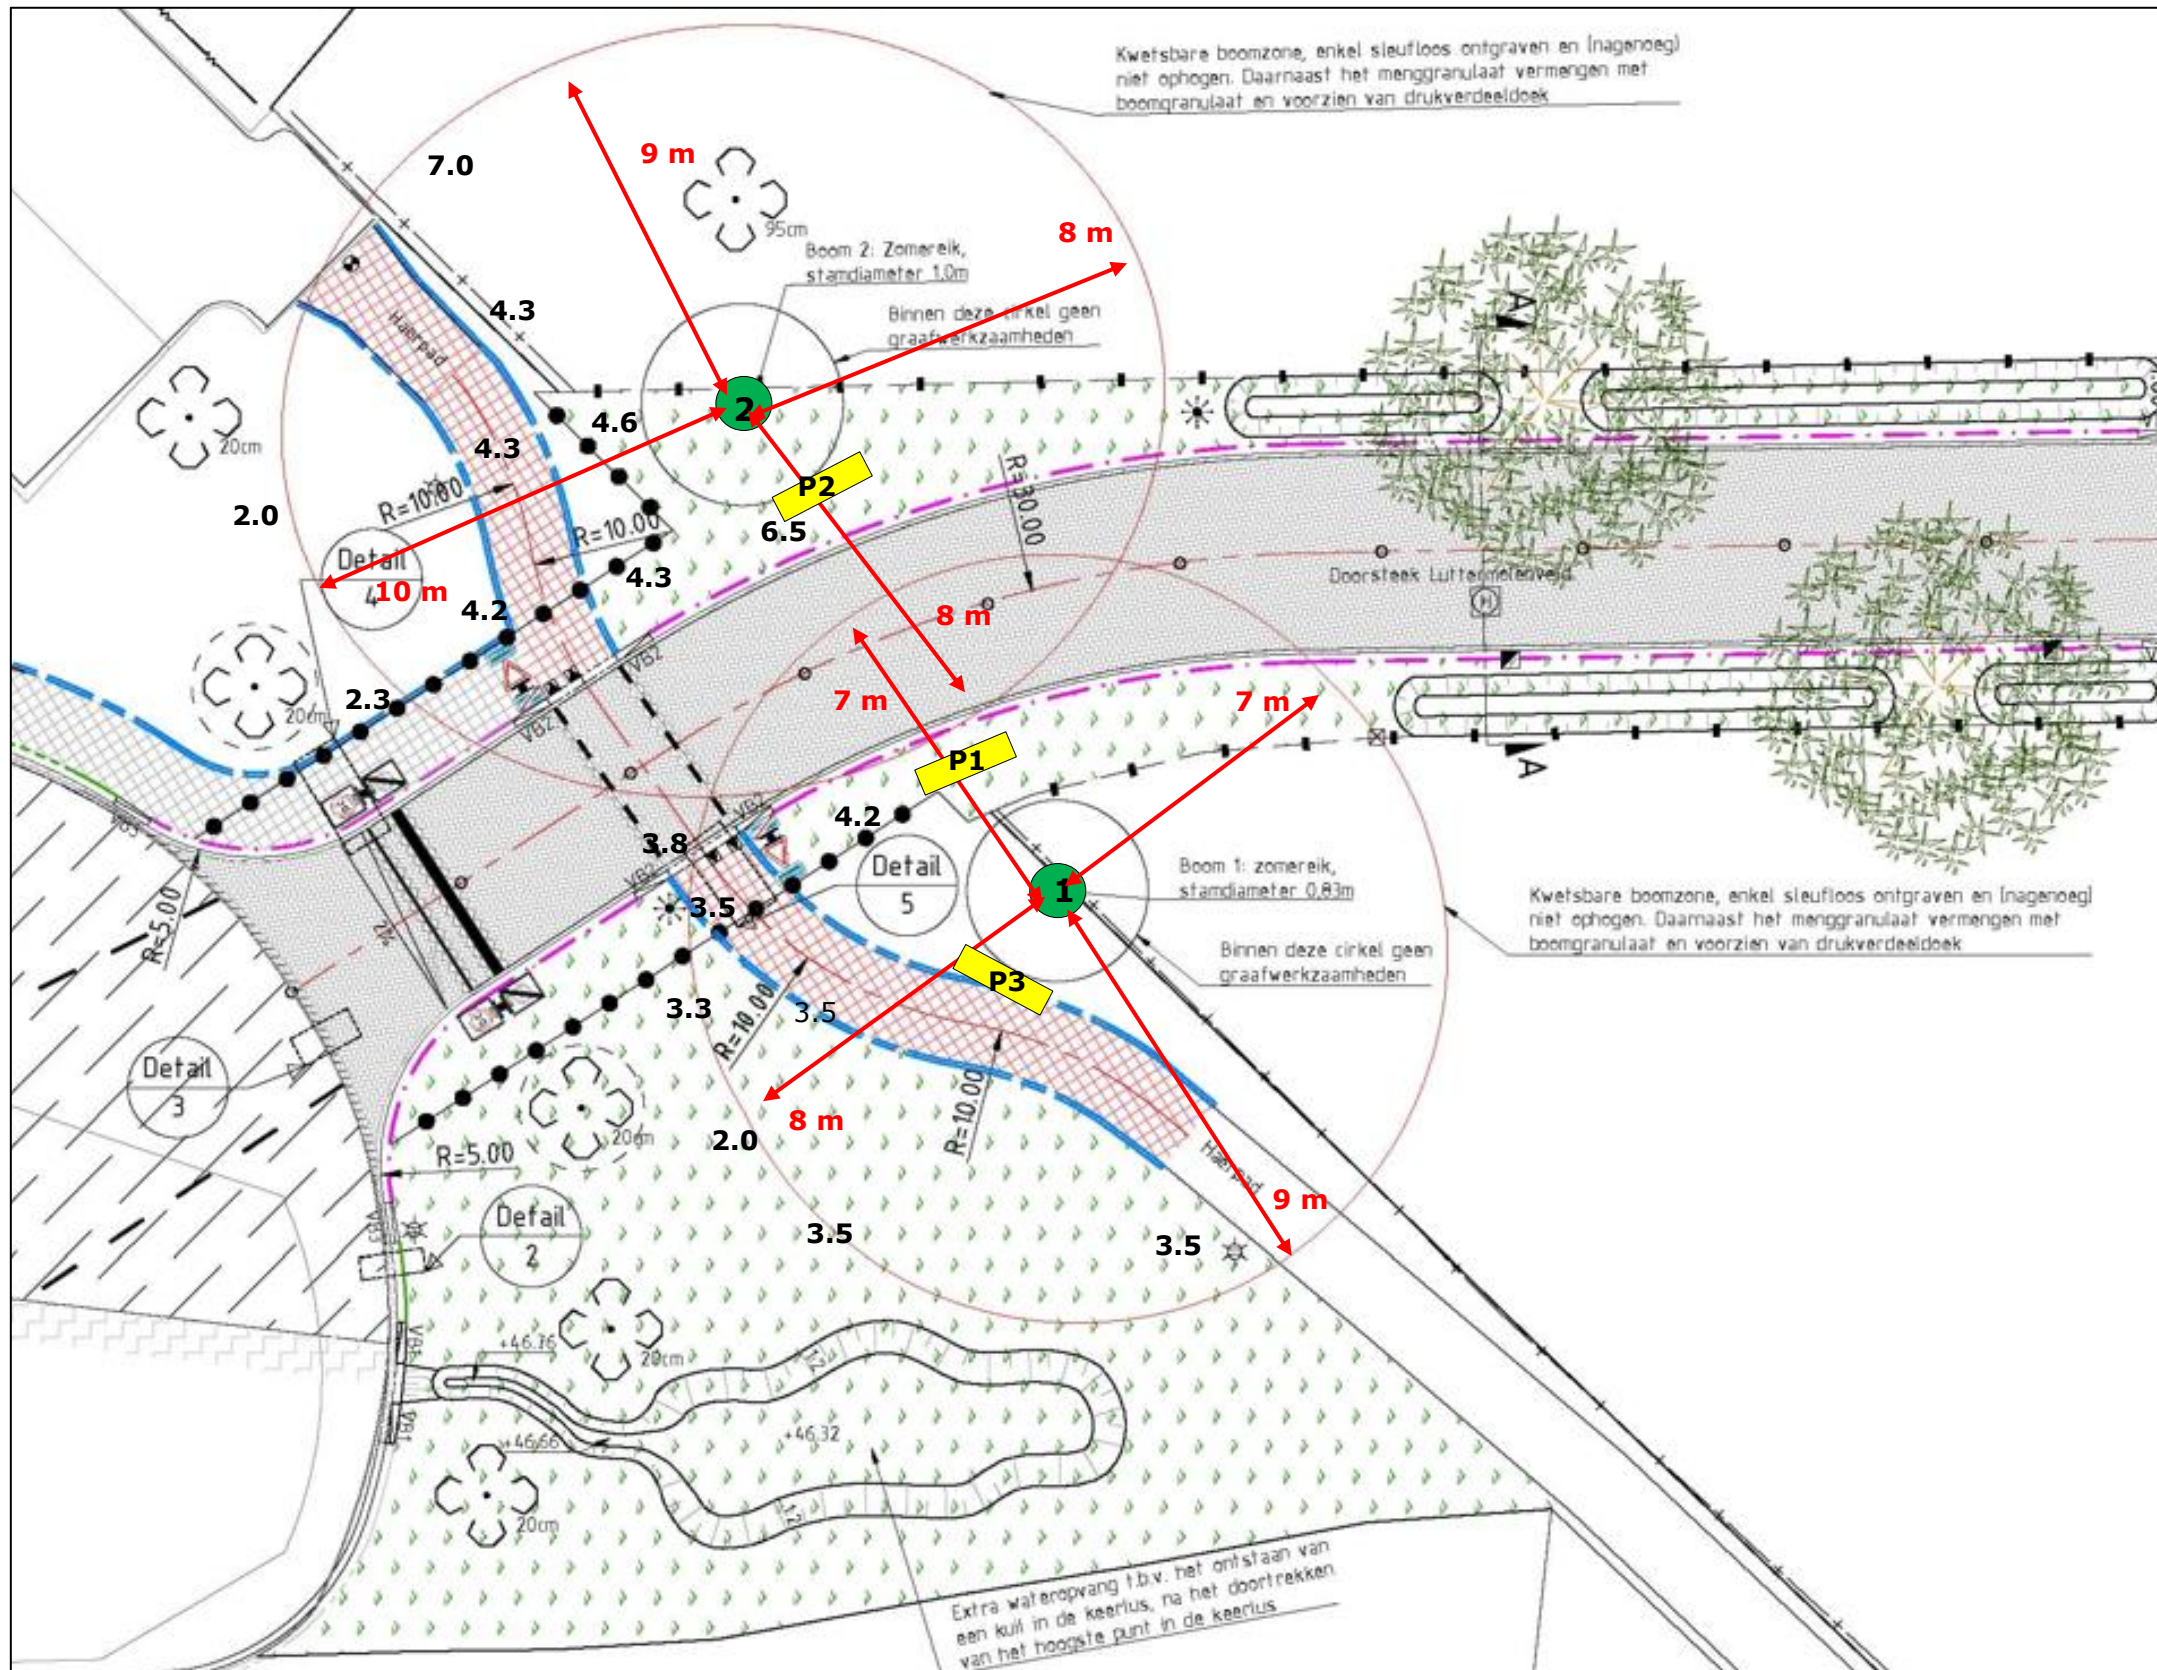
## Bijlage 1 ontwerp nieuwe situatie

Profiel P1 (*bijlage 1*) is verkregen op drie meter vanuit het hart van boom 1 (tussen de bomen). Profiel P2 (*bijlage 1*) is verkregen op 3.90 meter uit het hart van boom 2 (tussen de bomen). Profiel P3 (*bijlage 1*) is verkregen op 4.20 meter uit het hart van boom 1 (grens nieuwe ligging fietspad).
