## **Uitgangspunten en randvoorwaarden restauratie boerderij, “De Lange Wigger”**

Rijks monumentale boerderij  
Wiggersweg 2 Losser

Oldenzaal, november 2024  
Buro Anno 1998, *Restauratie & ontwerp*

Object/locatie: Vakwerkboerderij 'De Lange Wigger'  
Wiggersweg 2 Losser

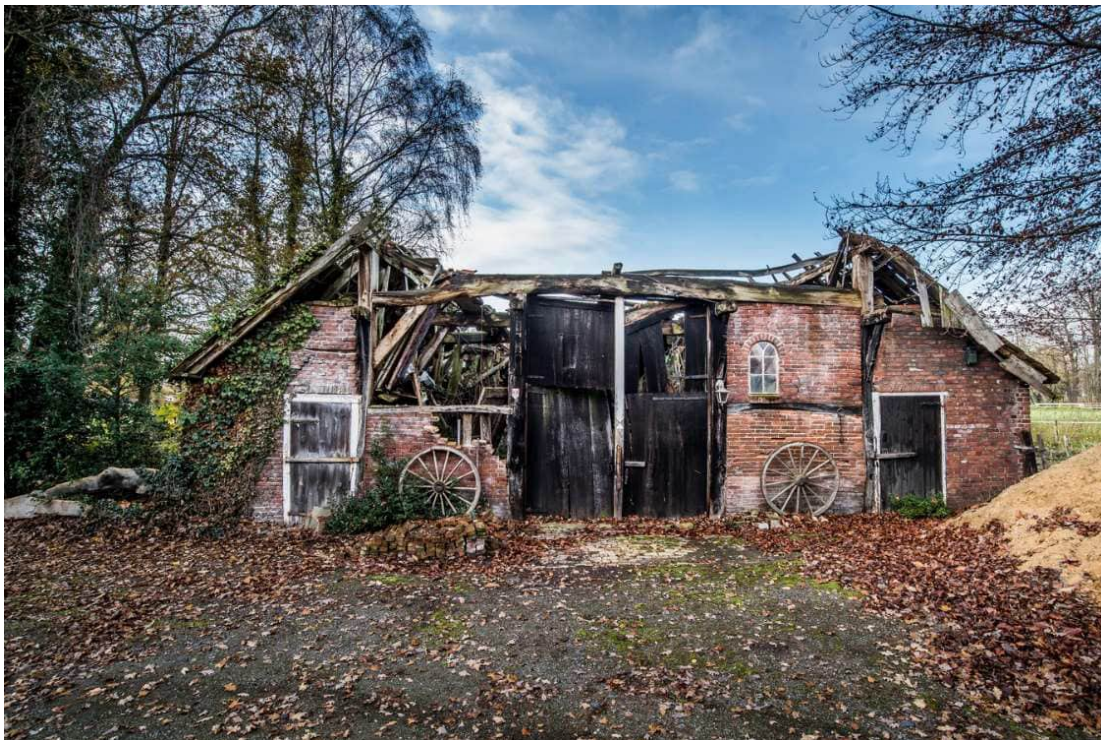
Zoals van buitenaf waarneembaar is, is het metselwerk rondom nog goeddeels in tact. Ook in het vakwerk is het metselwerk nog aanwezig. In de basis lijkt hier sprake van een kruisverband met verspringende lagen strekken en koppen. In verschillende muren zit ook veel inboetwerk. De datering lijkt voor de oudste delen van voor 1800 te stammen, maar dat kan met zekerheid gesteld worden als we ook de baksteenformaat kennen. Bijzonder zijn de ingekraste bakstenen. Een jaartal is te lezen BH 1925.

De staat van het metsel- en voegwerk is slecht tot zeer slecht. De muren brokkelen af, er zitten scheuren in, er groeit klimop tegen de muren, er is vorstschade, hier en daar mist het voegwerk en twee plaatsen zitten grote gaten in de gevel.

Vanwege de slechte staat is eerder tegen de zuidgevel een dakwandplaat aangebracht ter versteviging. De noordelijke (zij)gevel is na de Tweede Wereldoorlog vernieuwd, waarbij betonnen ramen in de gevel zijn aangebracht.

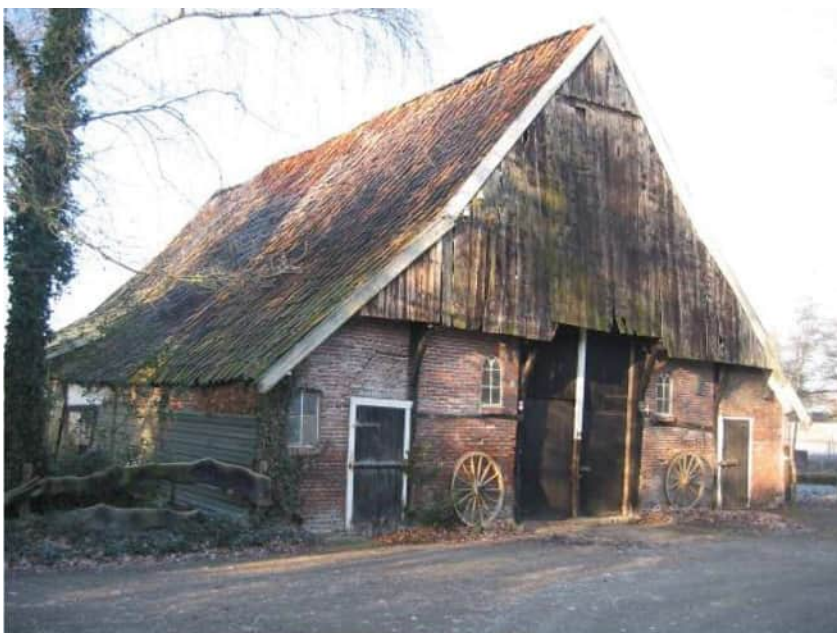
Boerderij in 1975 nadat de aangebouwde potstal is afgebroken

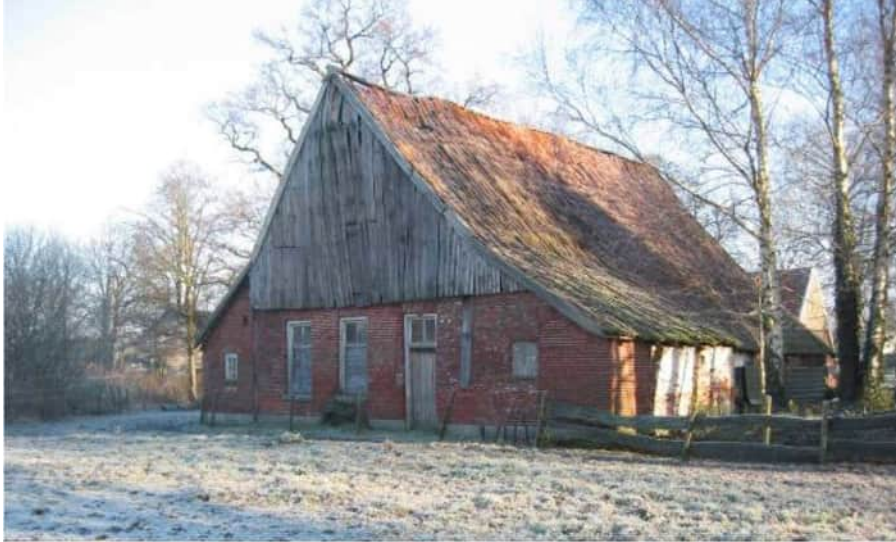
Boerderij in 1975 nadat de aangebouwde potstal is afgebroken

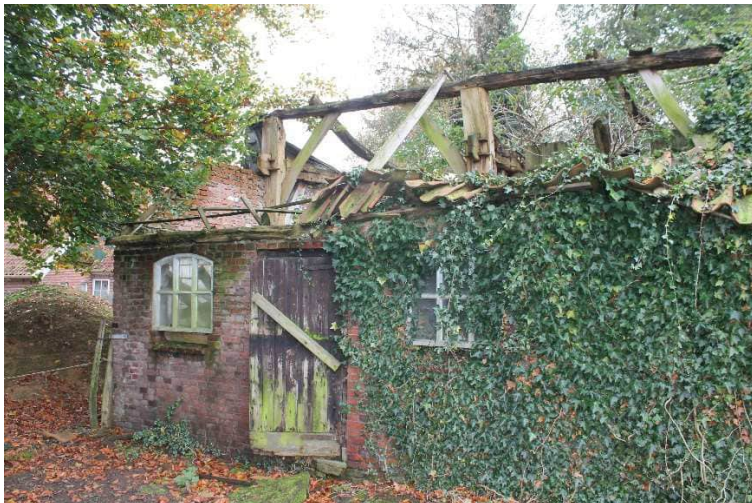
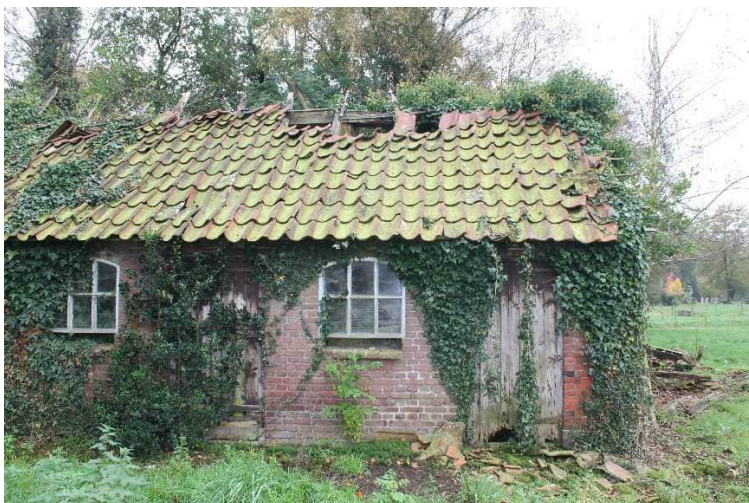
In de noordgevel zitten vier houten deuren, die in redelijke staat zijn.

Er zijn nog een houten venster met vierruitsraam en een stalen venster behouden gebleven. In de noordgevel zit in nog later opgewaardeerd metselwerk enkele betonnen ramen.

Mogelijk zijn er nog vloerdelen van Bentheimer zandsteen aanwezig die behouden kunnen blijven. De noordgevel met deuren en betonnen ramen is van een latere datum (1930-1950) als de rest van de boerderij, maar door zijn ouderdom en gaafheid is deze gevel waardevol genoeg om te behouden. Bijzonder zijn de bakstenen met ingekraste letters en cijfers. Zeer behoudenswaardig.

Huidige noordgevel

Noordgevel: t.b.v. dakvenster: Daksporen en overige dakconstructie (gebintplaten, gordingen, worm, e.d.) behouden. Geen ravelingen maken. Breedte van dakramen aanpassen op h.o.h afstand van daksporen.
