**Rapportage asbestinventarisatie**  
**Projectnummer: I241094**

**Schuur aan de Drielandweg 3 te Overdinkel**

Versie : 1  
Datum onderzoek : 18 februari 2025

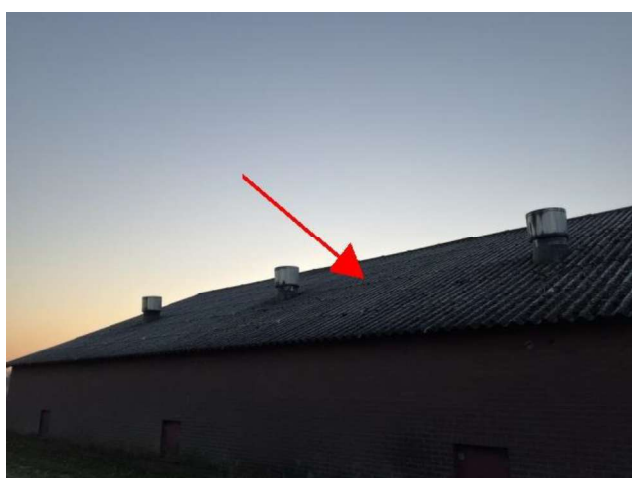
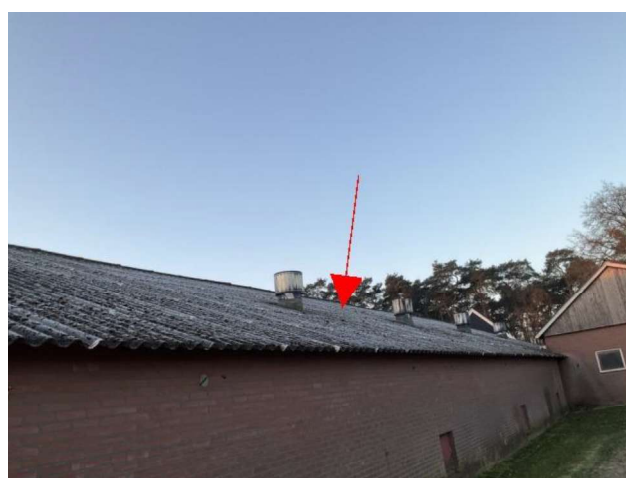
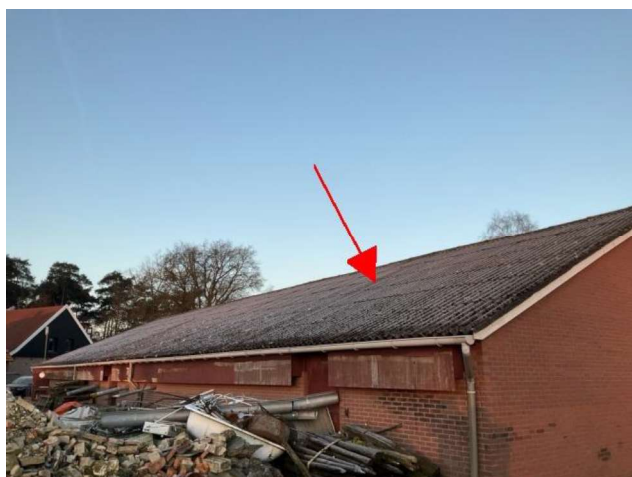
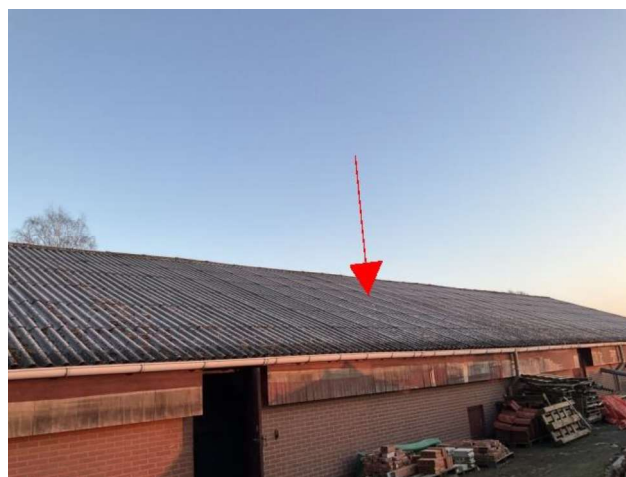
| <b>Hechtgebondenheid</b> | Hechtgebonden | <b>Beschadiging</b> | Licht |
| <b>Bereikbaarheid</b> | Goed | <b>Risicoklasse</b> | 2 buitensanering |

Golfplaten op het dak van de schuur

| <b>Opmerkingen</b> | De vermelde omvang betreft het dakoppervlak, waarbij er rekening is gehouden met 10% onderlinge overlap van de asbesthoudende golfplaten. |
| <b>Risicobeoordeling</b> | Er is geen direct risico aan blootstelling van asbest. |

| <b>Aanbevelingen</b> | De sanering is niet direct noodzakelijk, echter wel voorafgaande aan sloop- of renovatiewerkzaamheden. |

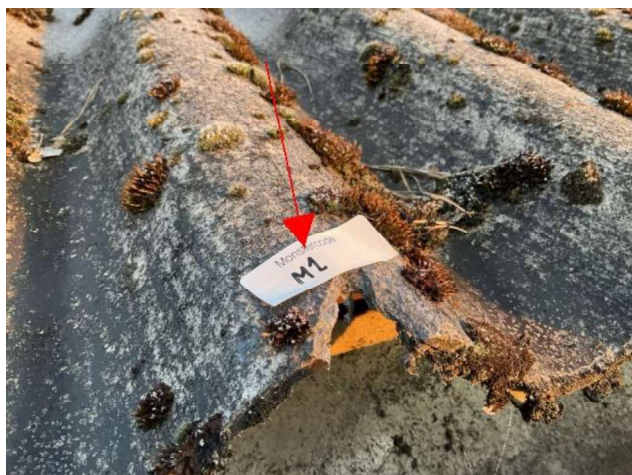
| Monstercode | Monstergegevens opdrachtgever | Eenheid | Chr. | Amo. | Cro. | Ant. | Tre. | Act. | Typering materiaal | Hgb. |
|---|---|---|---|---|---|---|---|---|---|---|
| V250201845 | M1 Golfplaten | % (m/m) | 10-15 | <0,1 | <0,1 | <0,1 | <0,1 | <0,1 | Golfplaat | Ja |

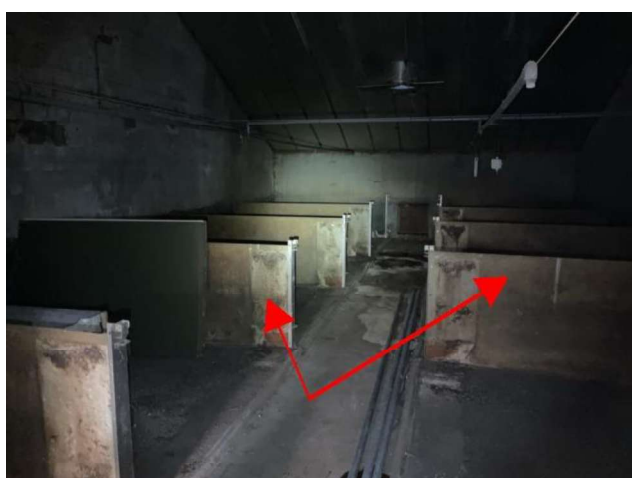
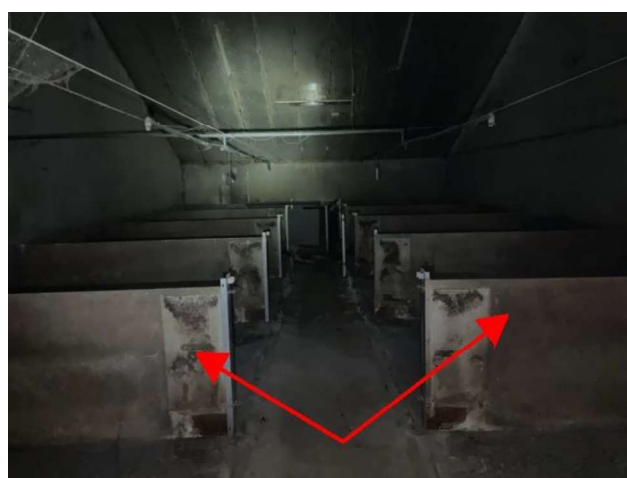
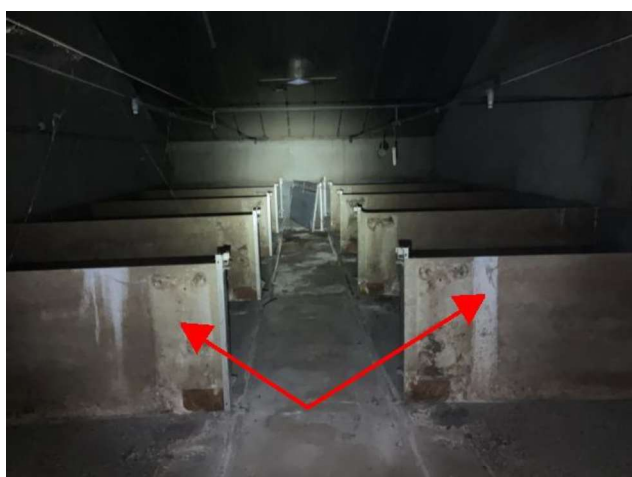
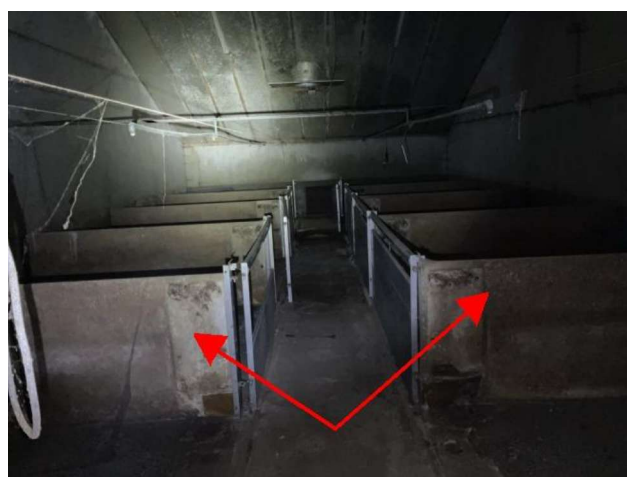
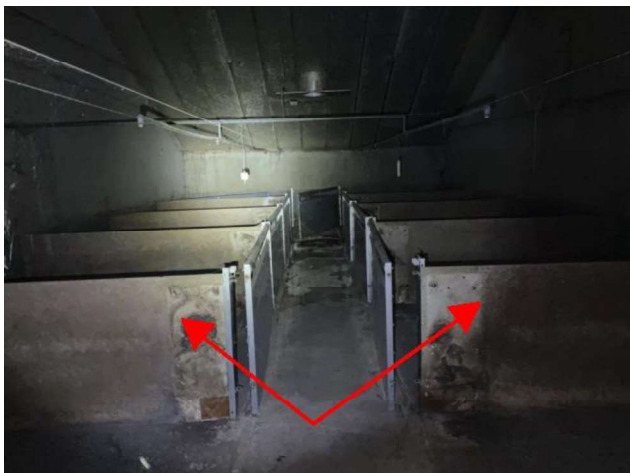
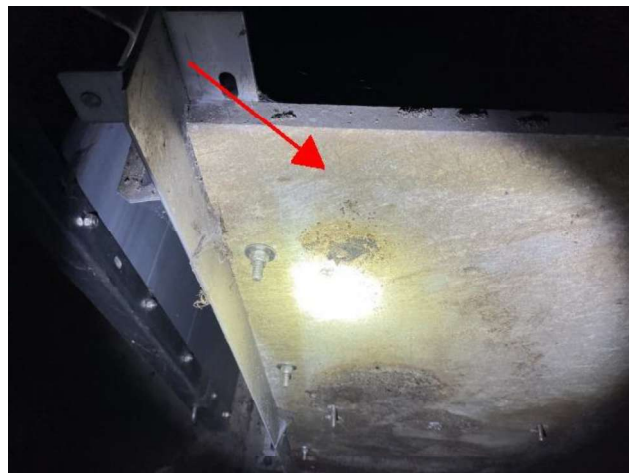
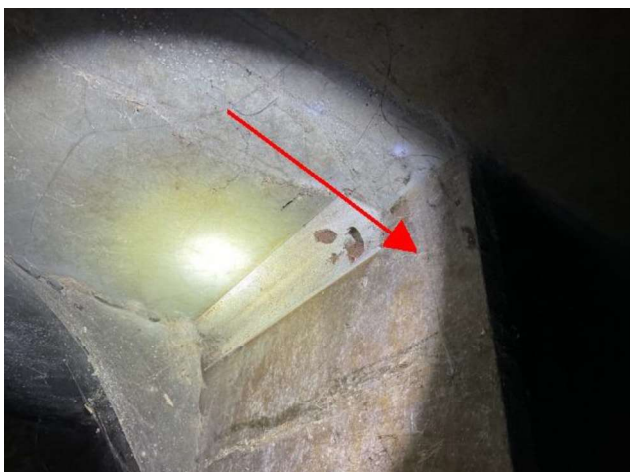
| <b>Hechtgebondenheid</b> | Hechtgebonden | <b>Beschadiging</b> | Licht |
| <b>Bereikbaarheid</b> | Goed | <b>Risicoklasse</b> | 1 binnensanering of<br>2 binnensanering |

Vlakke platen als schotten in de schuur

| <b>Risicobeoordeling</b> | Er is geen direct risico aan blootstelling van asbest. |

| <b>Aanbevelingen</b> | De sanering is niet direct noodzakelijk, echter wel voorafgaande aan sloop- of renovatiewerkzaamheden. |
| <b>Opmerkingen</b> | Indien de stalen staanders en hoekijzers worden doorgeslepen en/of losgehaald kunnen de tussenschotten (vlakke platen) onder risicoklasse 1 worden verwijderd. Indien dit niet mogelijk is zal dit onder risicoklasase 2 moeten worden uitgevoerd. |

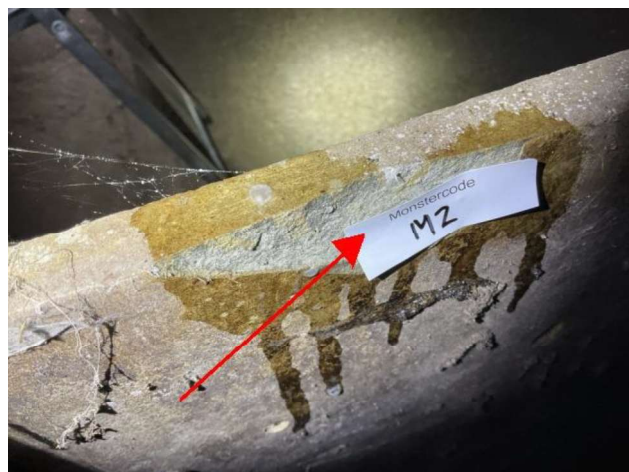
| Monstercode | Monstergegevens opdrachtgever | Eenheid | Chr. | Amo. | Cro. | Ant. | Tre. | Act. | Typering materiaal | Hgb. |
|---|---|---|---|---|---|---|---|---|---|---|
| V250201846 | M2 Vlakke platen | % (m/m) | 10-15 | <0,1 | <0,1 | <0,1 | <0,1 | <0,1 | Vlakke plaat | Ja |
